対策項目4 風の抜け道の確保（開放ハウスのみ）

被害の状況と原因

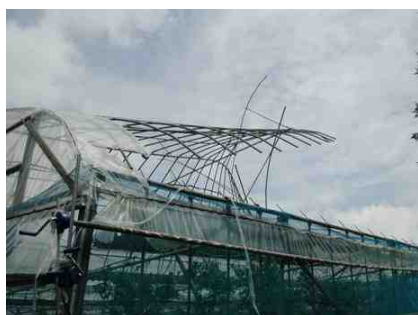
谷、サイド、妻面の開放が十分でないことから、風の抜け道が無く、天部に風を受け浮き上がっている。（写真、 ）
サイド練のサイド側アーチ部が開放できないことから風を受け、サイド練の天が風を受けめくれている。（写真 ）
フルオープン化したハウスでも、巻き上げ部が残っている場合にその部分が風を受けアーチ部が曲がっている。（写真 ）

風を受けアーチ部が浮き上がった状態

風の抜け道を可能な限り確保する。
（特に妻面上部の 部分、サイド練のサイド側アーチ部を確保する。）
フルオープンにする場合でも完全に巻きあがらない部分については、天で縛り固定する。

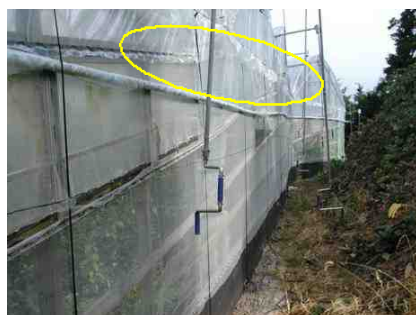
妻面が十分開放されていない状態

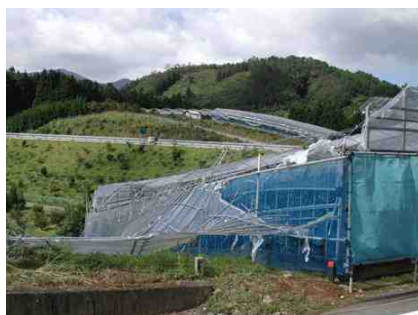
風を受けサイド練の天部がめくれた状態

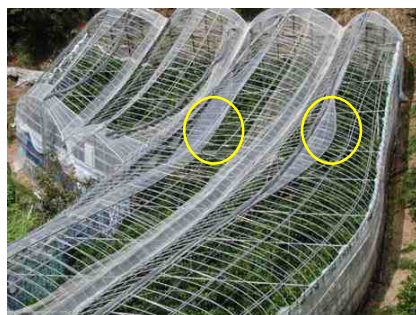
フルオープン化したか、完全に巻き上げられない部分が風を受け、アーチ部が曲がった状態
