伊方発電所において連続発生したトラブルの原因と再発防止策について

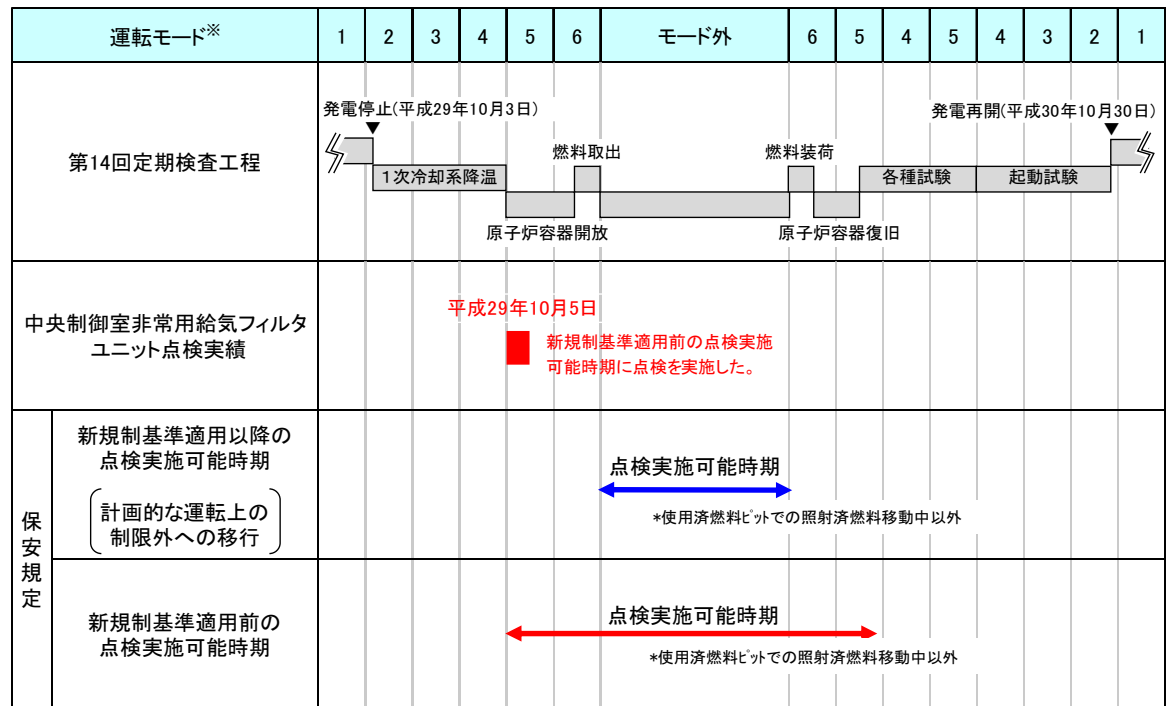
図 第14回定期検査における点検工程

事象Ⅰ. 3号機中央制御室非常用循環系の点検に伴う運転上の制限の逸脱

第14回定期検査（平成29年10月3日～平成30年11月28日）中の中央制御室非常用循環系点検作業について、保安規定に定める点検可能時期以外の期間で作業を実施していた。なお、当該作業以外の予防保全作業について、点検可能時期以外の期間で作業していなかったことを確認した。

- ・担当者は、保安規定当該条文の記載事項の一部について誤った解釈をした状態であったこと、また十分な確認を行わなかったことから、当該作業を実施してはいけない時期に計画した。
- ・作業許可にあたり、各承認者が当該作業の実施可能時期かどうかを確実にチェックできる仕組みが構築できていなかった。
- ・「問いかける姿勢」が欠けていたことから、組織としてのチェック機能も働かなかったものと推定した。

- ・作業計画の妥当性を確認するチェックシートを作成し、承認を受ける運用を開始した。
- ・保安規定が改定された場合には、周知に加えて改定内容に係る教育を実施する。
- ・定期的実施している、原子力安全に対して組織や個人が持つべき習慣等に関する教育に、今回の事象を反映することで、「問いかける姿勢」が定着するよう繰り返し意識付けを行う。

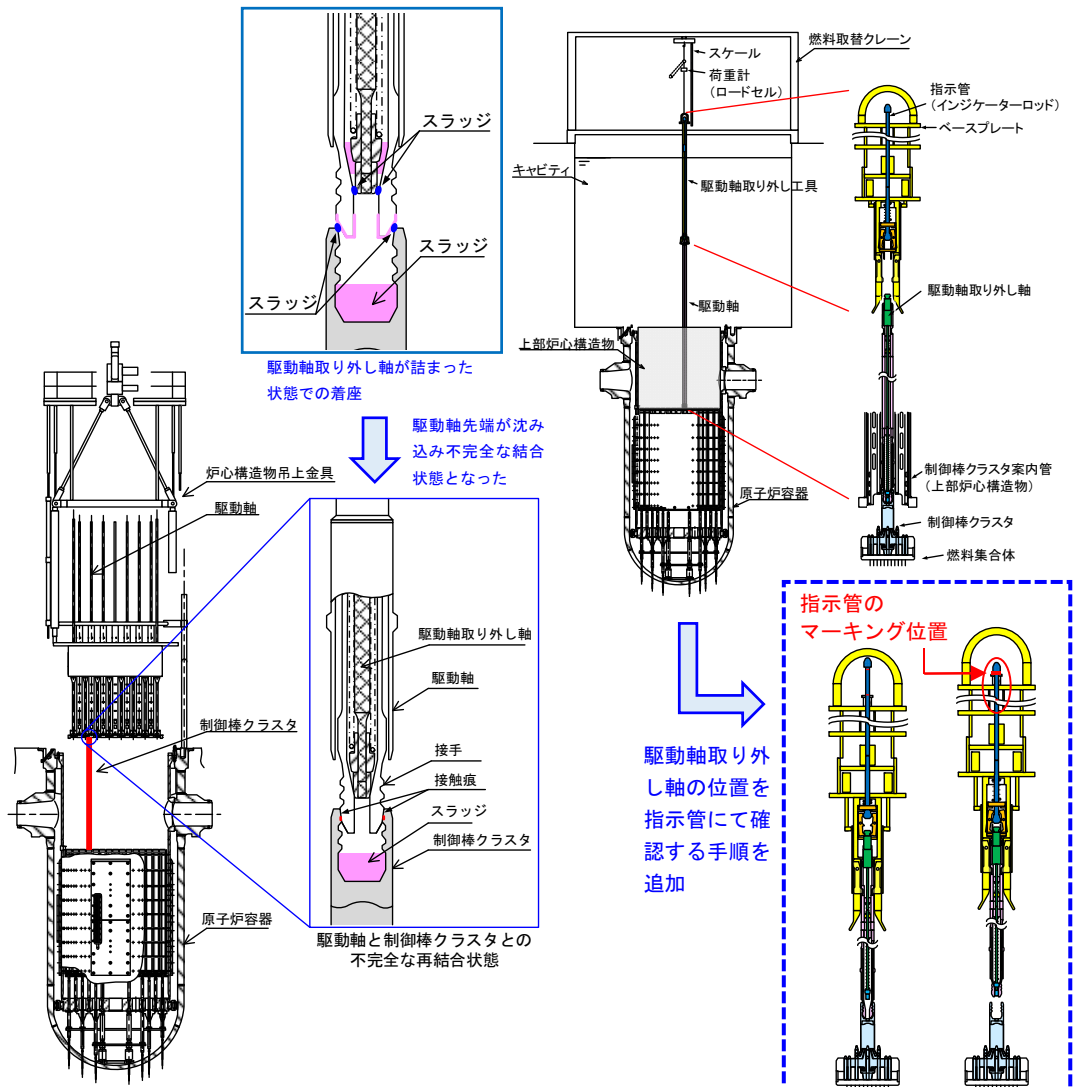
図 推定原因

事象Ⅱ. 3号機原子炉容器上部炉心構造物吊り上げ時の制御棒クラスタ引き上がり

原子炉からの燃料取出の準備作業として、制御棒クラスタと駆動軸との切り離しを行った後、原子炉容器の上部炉心構造物を吊り上げていたところ、制御棒クラスタ1体が上部炉心構造物とともに引き上げられた。

- ・制御棒クラスタ頭部の堆積物（スラッジ※）が駆動軸取り外し軸の先端と接手との間に詰まったことから、駆動軸が制御棒クラスタに着座した後、駆動軸先端が制御棒クラスタに沈み込み、不完全な結合状態となり、制御棒クラスタ1体が上部炉心構造物とともに引き上げられたものと推定した。
- ・切り離し操作後に意図せず再結合する事象は、これまで経験したことがない事象であったため、再結合となった状態を確認する手順がなかった。

- ・駆動軸が確実に切り離されていることを確認するため、駆動軸取り外し軸の位置を確認する手順を追加することにより、再結合を防止する。
- ・駆動軸切り離し時に加え、駆動軸を制御棒クラスタに着座させた後に再度重量確認や位置計測を行うことにより、再結合していないことを確実に確認する手順を追加する。
- ・制御棒クラスタ頭部のスラッジを可能な限り減らすため、定検毎に制御棒クラスタ頭部の状況を確認し、スラッジが堆積している場合は除去する。

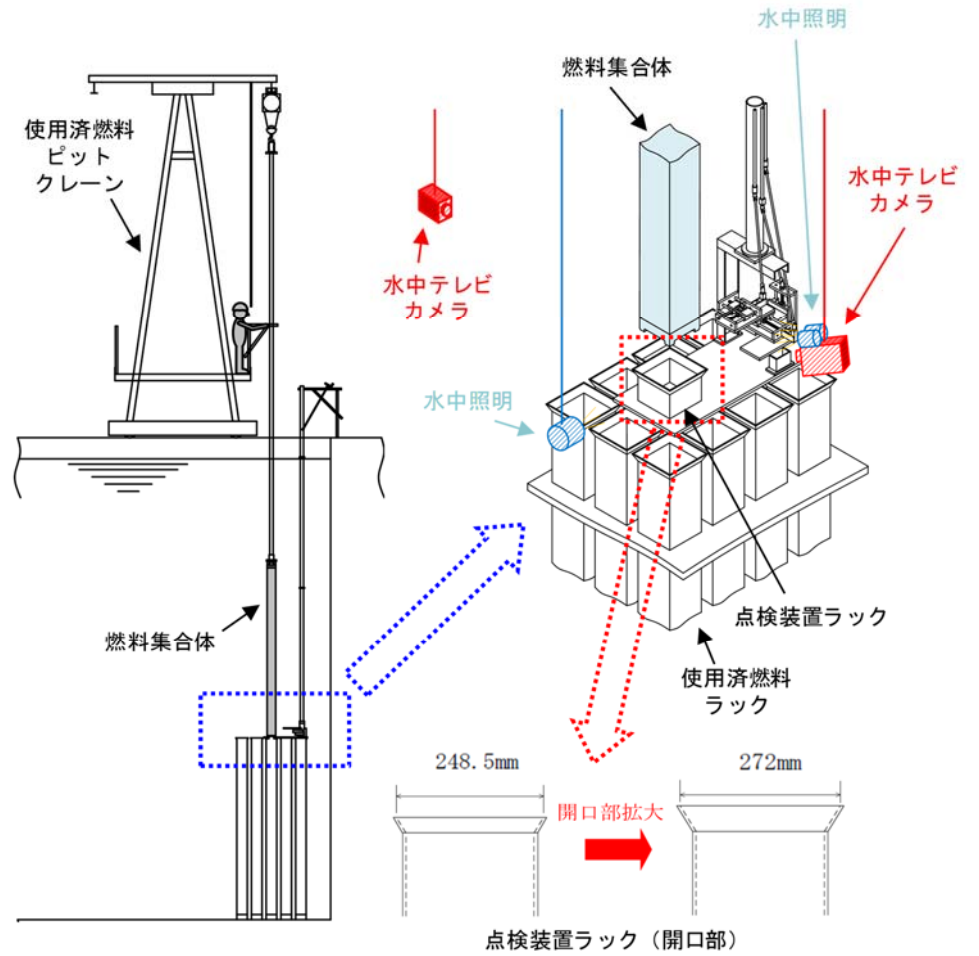
図 再発防止策（点検装置に関する改善）

事象Ⅲ. 3号機燃料集合体点検時の落下信号発信

燃料集合体を点検装置ラックに挿入する際に、当該ラックの枠に乗り上げたことにより使用済燃料ピットクレーンの吊り上げ荷重が減少し、燃料集合体の落下信号が発信した。

- ・点検装置ラックの開口部が小さく、難度が高い作業となっていた。
- ・水中照明により点検装置ラックに影ができ、開口部の視認性が低下していた。
- ・荷重変動が生じた際の対応が明確でなかった。
- ・この作業の困難さを操作員のみが認識し、作業員全員で共有できておらず、改善につながっていなかった。

- ・点検装置ラックの開口部を拡大する。
- ・本点検作業時には状況を確認するための水中テレビカメラ、作業中の視認性向上のための水中照明を追加で設置する。
- ・燃料集合体の点検装置ラックへの挿入状況について、操作員に加えて作業責任者がダブルチェックを行う。
- ・燃料集合体を点検装置ラックに挿入する際の注意事項として、点検装置ラックへの接触等により荷重変動が生じた際には作業を中断し、追加措置の必要性等を確認することを作業要領書に追記する。
- ・今後、作業の難度を考慮し、作業員への聞き取り等に基づき適切な作業手順・作業環境とすることが作業要領書に反映されるよう、社内規定を見直す。

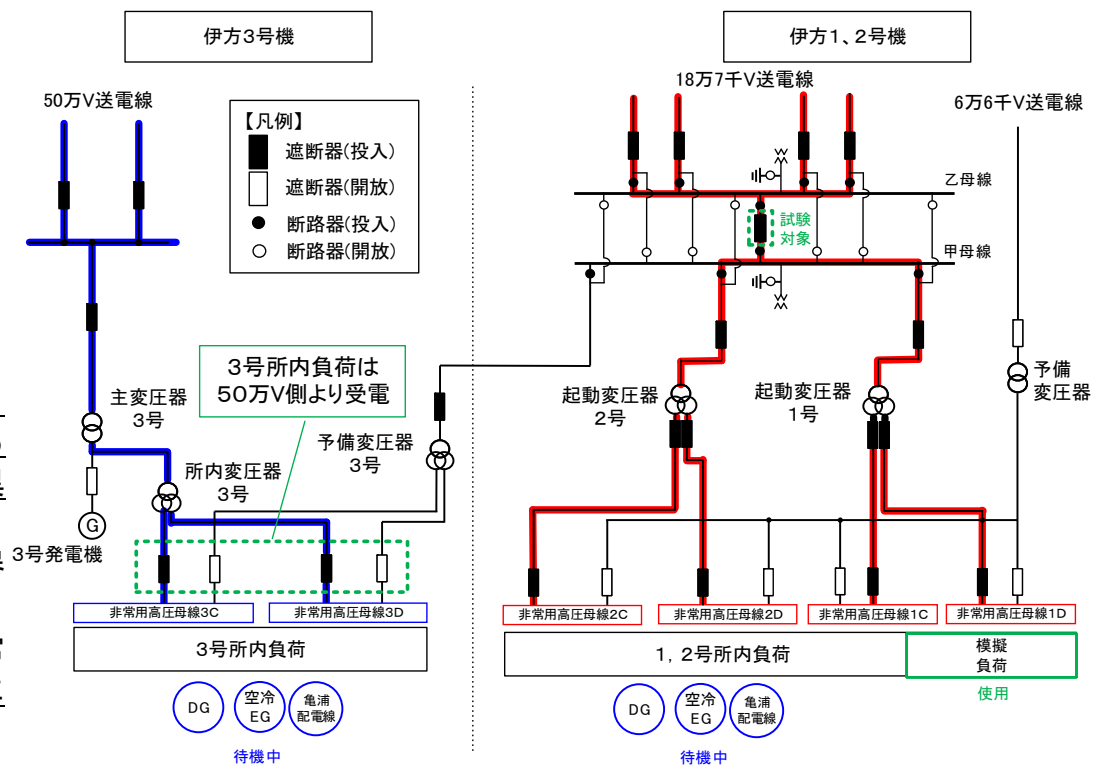
図 再発防止策（保護リレー試験時の系統構成改善）

事象Ⅳ. 所内電源の一時的喪失

1、2号機の屋内開閉所において、保護リレー試験時に断路器（回路を選択・区分するための装置）が故障し、1～3号機へ供給していた18万7千V送電線4回線からの受電が停止した。その後、1、2号機は6万6千Vの予備系統から受電し、3号機は非常用ディーゼル発電機から受電した後に、50万V送電線からの受電に切り替え、復旧した。今回の保護リレー試験では、断路器が故障すると数秒間でも3基が同時に停電する系統構成となっていた。

- ・断路器の設備故障が直接的な原因であった。
- ・断路器の開閉を行う内部部品の結合部分に、ごく稀に隙間が生じる構造となっていたため放電が発生し、放電に伴う発熱により結合部の隙間が拡大した。その後、断路器開閉時に結合部の擦れが生じることで金属片が落下し、相間短絡（ショート）が発生し、保護装置が動作したものと推定した。

- ・故障した当該断路器の部品を新品に交換する。
- ・その他の断路器については、内部異常診断等により異常がないことを確認した。さらに、構造が異なる3号機の断路器についても、内部異常診断により異常がないことを確認した。
- ・今後計画的に同一構造および使用状態が同じ断路器ユニット（13台）の内部開放点検を行う。
- ・当該断路器を加えた断路器（14台）について、恒常的な対策を検討していくとともに、内部異常診断による監視を強化する。
- ・今回の保護リレー試験の再開に際し、1～3号機の同時停電を防止する観点から、3号機の所内負荷を接続しない系統構成（模擬負荷使用）とする。
