松山市緑町土砂災害対策技術検討委員会  
第 2 回委員会資料【松山市】

令和 6 年 9 月 2 日

#### (2) 土砂流出斜面および周辺斜面の現地確認結果【松山市】

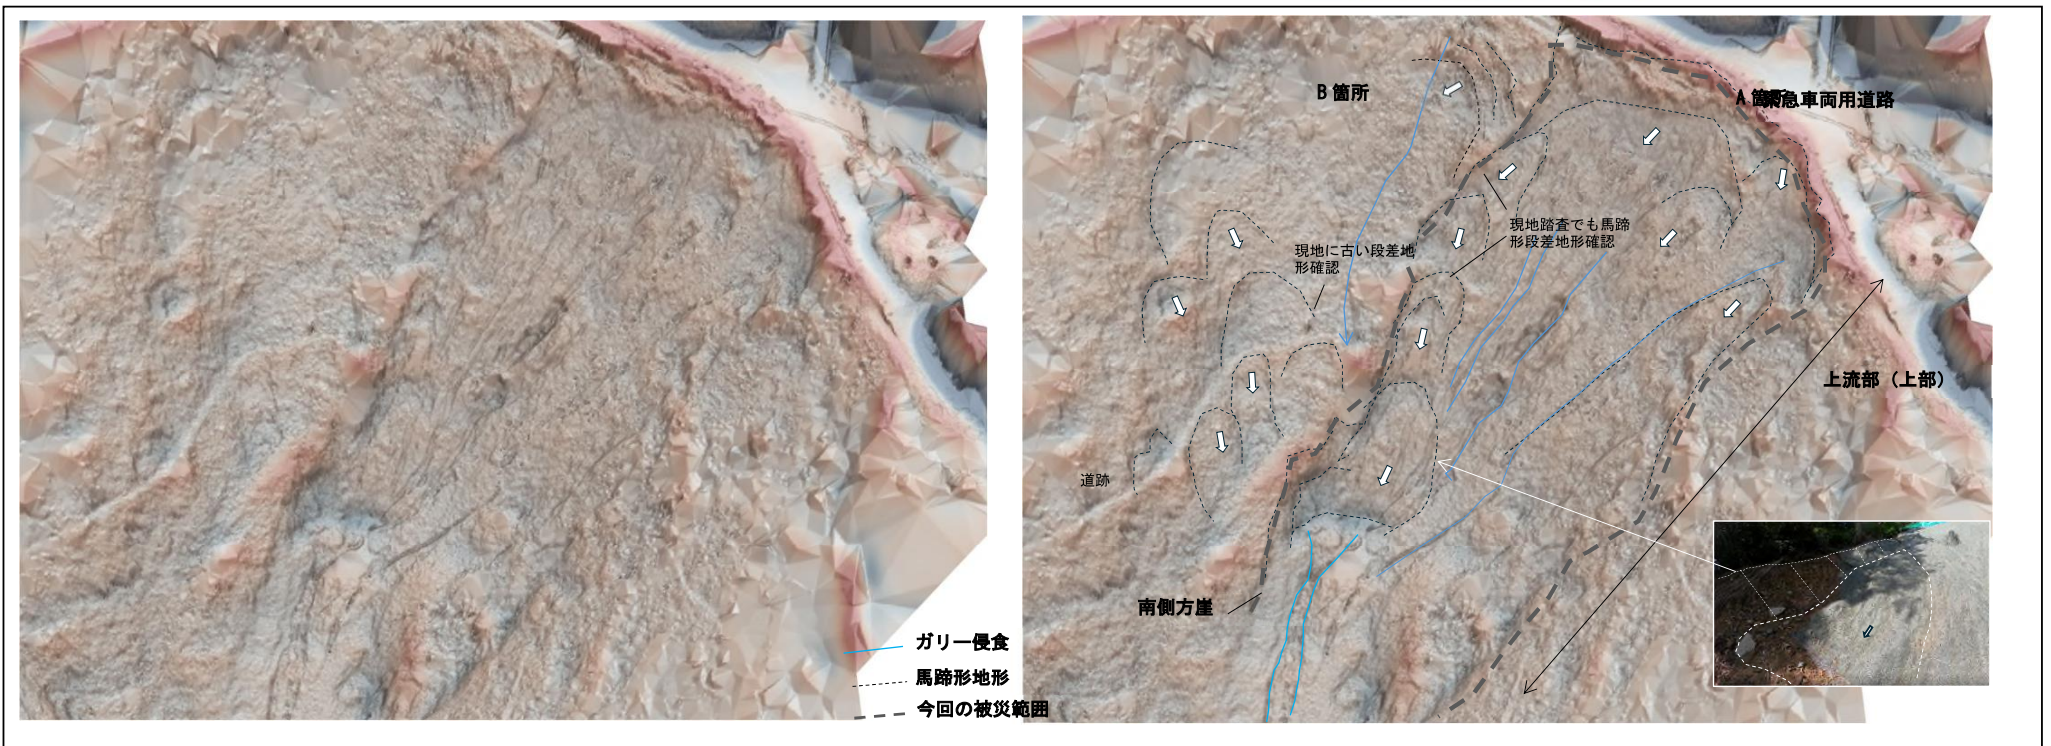
図 1-7 上流部（上部） 3 次元図化図を用いた馬蹄形地形やガリー侵食地形判読結果

- ・被災箇所は、複数の馬蹄形地形（崩壊跡）が判読できる。
- この箇所の南側方崖は、複数の小崩壊が連なっており、下方から連続する崩壊が発生した可能性がある。
- ・滑落崖である緊急車両用道路下や南側方崖の末端部付近は、最も深く土砂流出した箇所である。
- ・A 箇所に隣接する斜面（B 箇所）は、斜面上部と末端部に不明瞭ながら複数の馬蹄形地形（崩壊跡）が判読できる可能性がある。

- ・上流部（上部）では、複数の崩壊が発生していた可能性がある。
- ・南側方崖は後退性崩壊が発生していた可能性があり、その末端部は最も深く土砂流出した箇所の一つである。

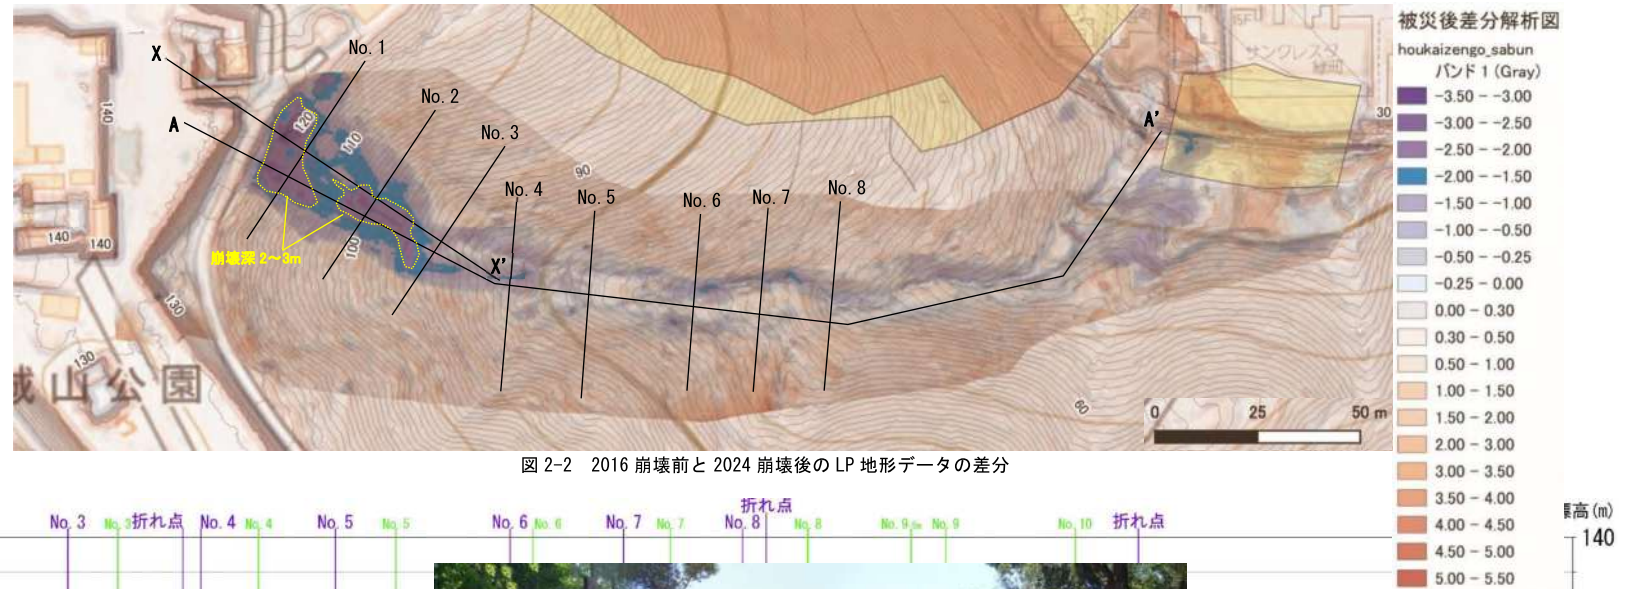
図 2-2 2016 崩壊前と 2024 崩壊後の LP 地形データの差分

- ・2016 作成の被災前 LP 地形データと被災後 2024 の LP 地形データの差分量を作図した (図 2-2)。
- ・上流部 (上部) の差分量が大きく、-1~-2m を示す。上流部 (下部) では+0.5~1m、下流部では±0.5m を示し、土砂流下による侵食と堆積が進行したものと考えられる。
- ・被災前後で標高差が大きい領域 (2~3m) は緊急車両用道路~横断 No.1 と横断 No.2~No.3 の中央~右岸側の 2 箇所である (写真 1)。
- ・緊急車両用道路付近は被災前の地形と平行に一樣な深さで土砂流出している。
- ・横断 No.2~No.3 は深いガリー侵食跡がありこの底盤に露岩が確認できる (写真 2・3)。

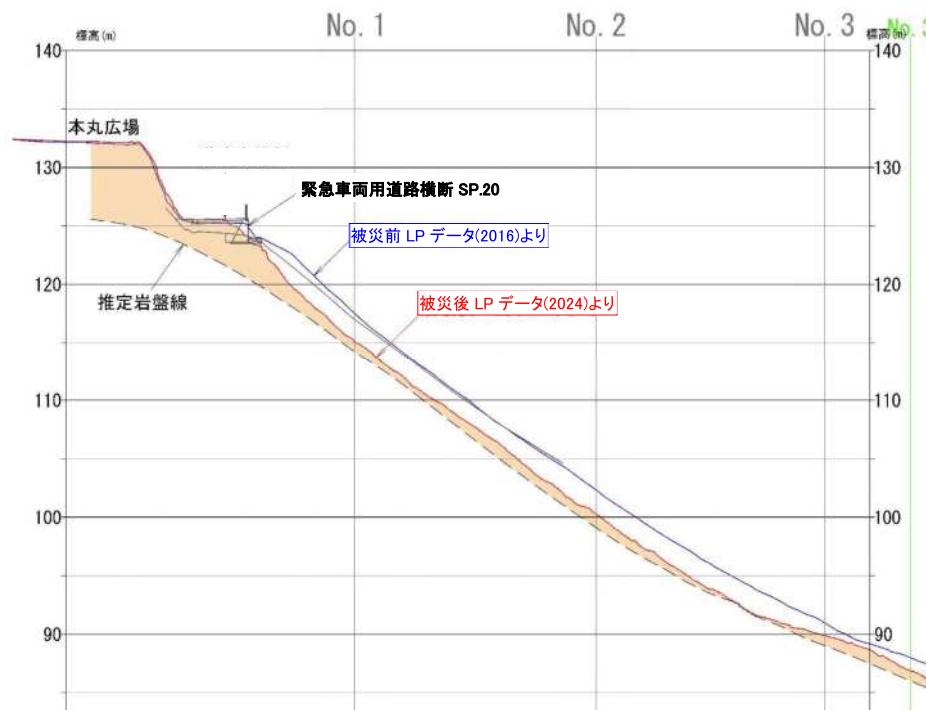
図 2-5 地質断面図 A-A' 断面（上流部上部付近）

- 被災前後 LP データ、現地踏査、簡易貫入試験結果を踏まえ、地質断面図を作成した（図 2-5 および図 2-6）。
- 被災後の形状に不陸が認められるものの、概ね層状に土砂流出が生じている。
- 露岩分布、簡易貫入試験結果等から、残存した堆積物の層厚は 1～2m 程度と考えられる。
- 今後、調査ボーリングを実施し、岩盤分布（石垣基礎等）を確認する。

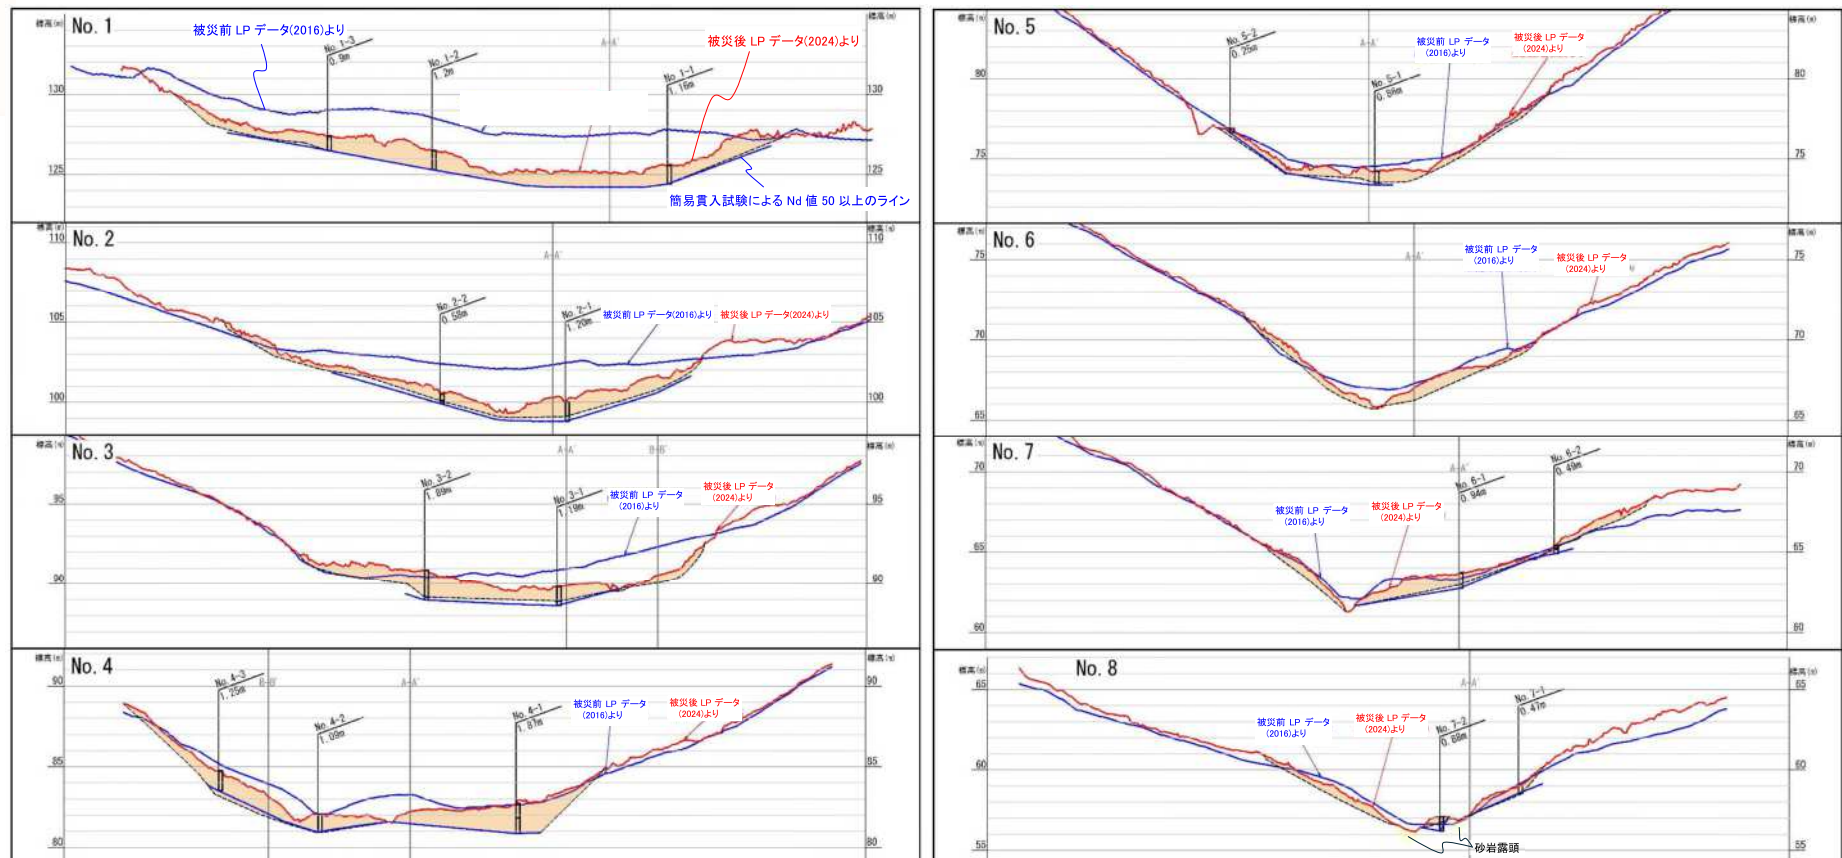
図 2-7 地質断面図 No. 1～No. 8 断面（上流側から下流側を望む横断）

- 被災前後 LP データ、現地踏査、簡易貫入試験結果を踏まえ、地質断面図を作成した（図 2-7）。
- 横断 No.1 は被災前地形と概ね平行に等厚で土砂流出している。
- 横断 No.2 および No.3 では、それぞれ中央部および右岸側で凹状のえぐれ形状を示すが、同箇所にはガリー侵食跡が確認される。
- 横断 No.4～No.8 に局所的に凹状のえぐれ形状を示すが、砂岩露頭が連続し、流水を伴う沢が形成されている。

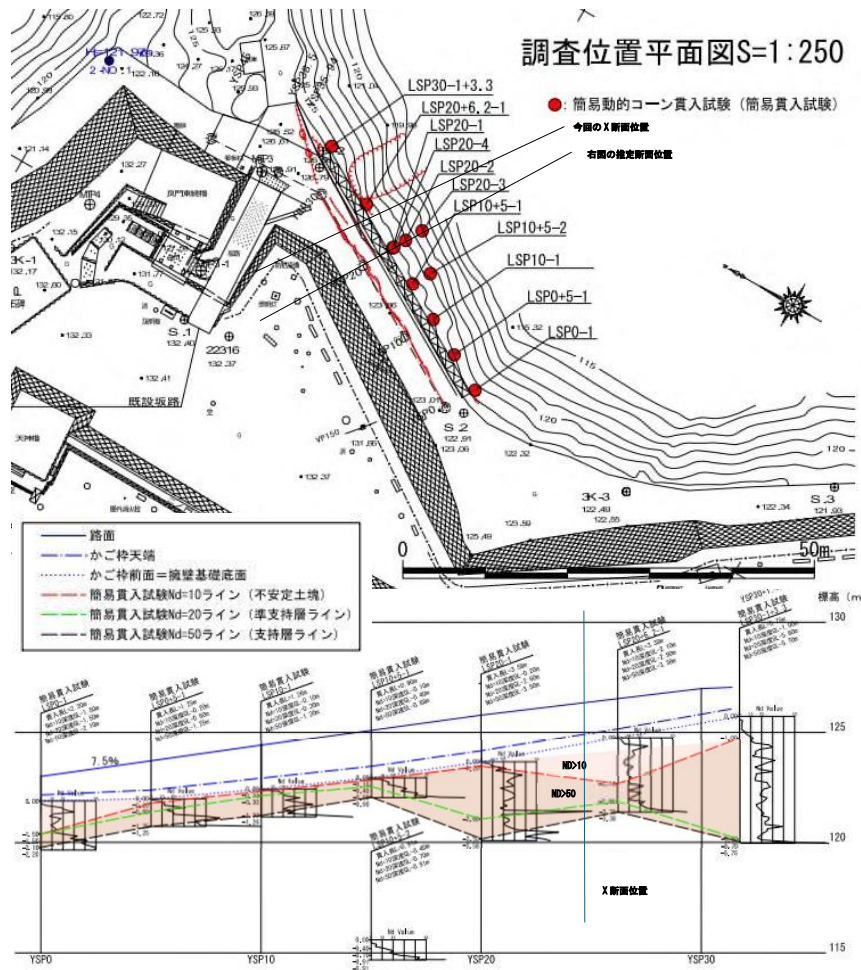
図2-8 2023 被災前の簡易貫入試験位置図（上図）、縦断面図（下図）  
2023 年 城山公園（丸之内）災害復旧工事に伴う関係機関説明資料作成業務委託 報告書

「城山公園（丸之内）災害復旧工事に伴う関係機関説明資料作成業務委託 報告書（2023）」によると、擁壁の支持層としての目安（ $N_d=50$ 以上）の地盤は、YSP10+50より起点側（南側）は浅く、終点側（北側）は深くなっており不安定土塊とされる $N_d=10$ 以下の深度も深くなっている（図2-8）。この図によると断面付近の $N_d$ 値50以下の厚さは約3.0mであり、そのうち約2.0～2.7m程度が崩壊したことがわかる。

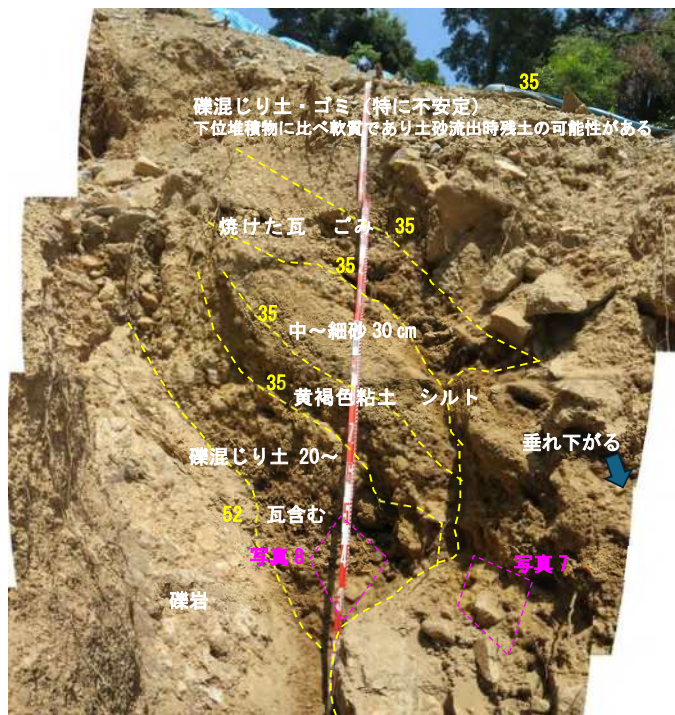
写真5 A箇所斜面に残存する未崩壊の堆積物  
基盤岩（礫岩）の上位にゆるい堆積物が分布する。  
一部に層状を呈するが、堆積物が複雑に重なっており、不規則かつ不均質である。  
砂層は、指圧で容易に掘削できる程度の硬さ。  
最下層の礫混じり土には花崗岩の円礫や瓦片が含まれる場合がある。

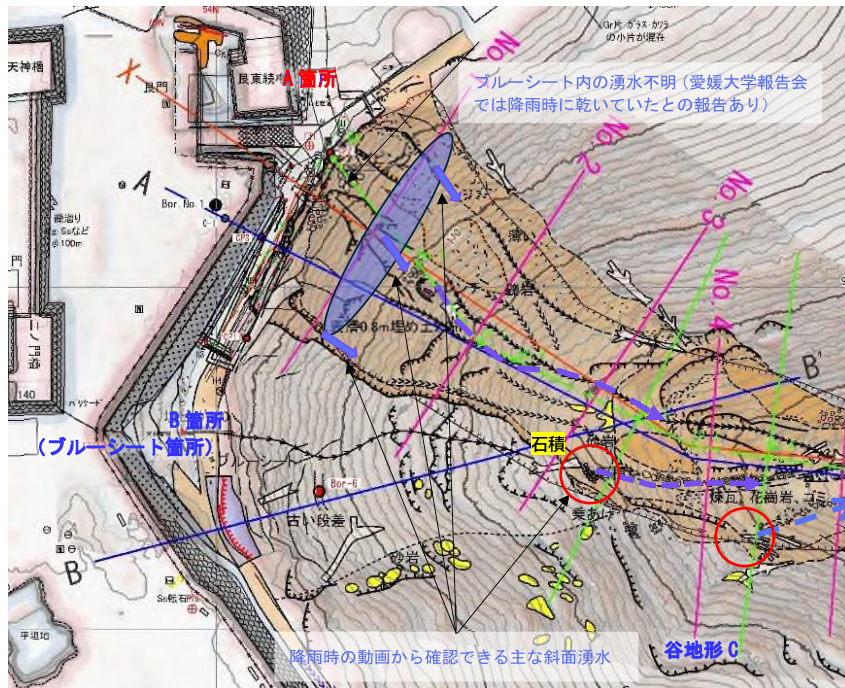
図 2-11 上流部上部ガリ一侵食跡

上流部（上部）内では、晴天時に湧水は確認できない。

しかし下図に示すように複数の“ガリー侵食”跡が確認できる。

これは降雨時の表流水によって形成された侵食跡であり、最大深度は1.5m程度である。

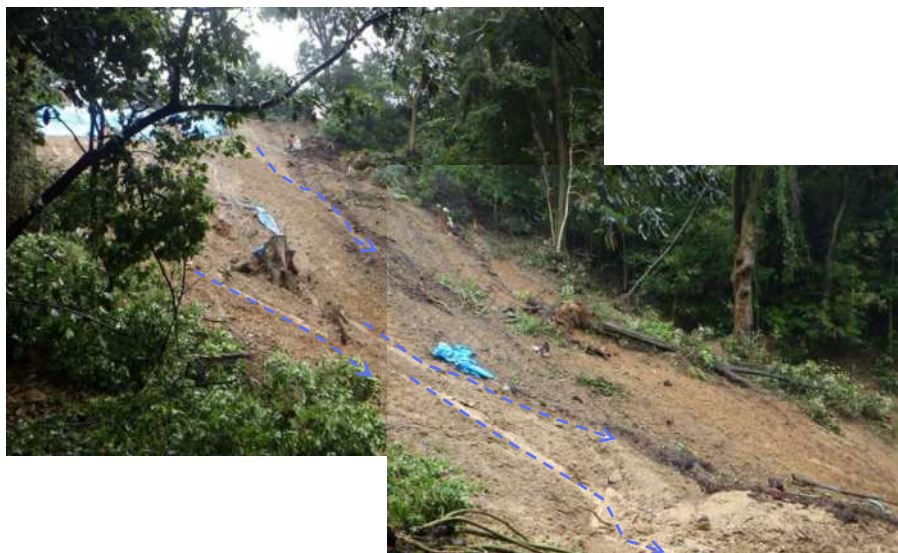
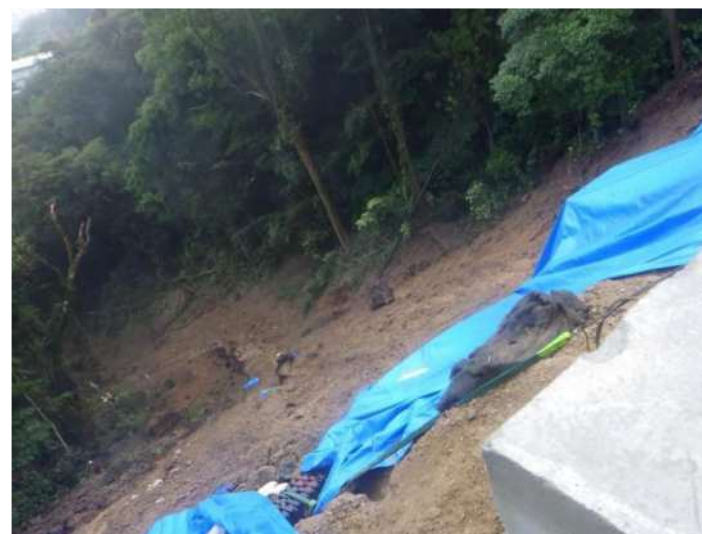
図 2-18 上流域（上部）の斜面下方では、複数の表流水が合流し、水量を増して流路が形成されている

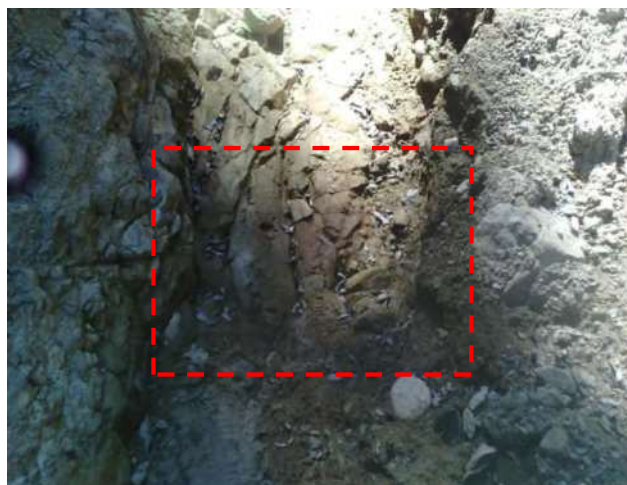
図 2-21 湧水箇所の状況  
侵食により礫岩（写真の右側）と砂岩（中央部）が露出  
砂岩部より湧水染み出し  
（赤破線で囲った範囲は熱赤外線サーモカメラで測定）

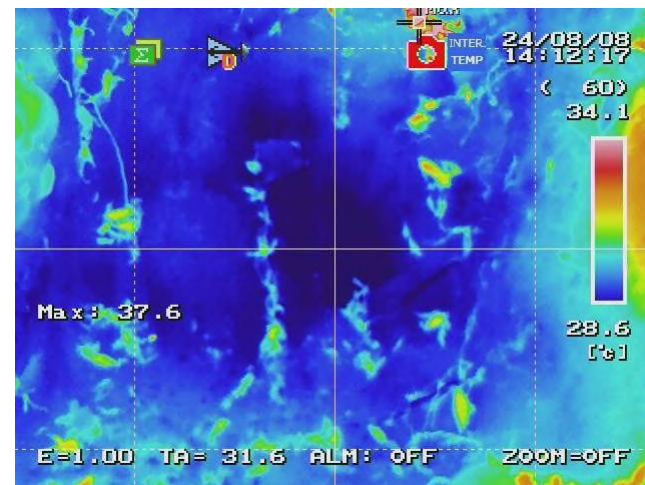
図 2-22 熱赤外線サーモカメラ測定結果（図 2-21 の範囲）  
湧水および流下箇所は 29°C 程度を示す

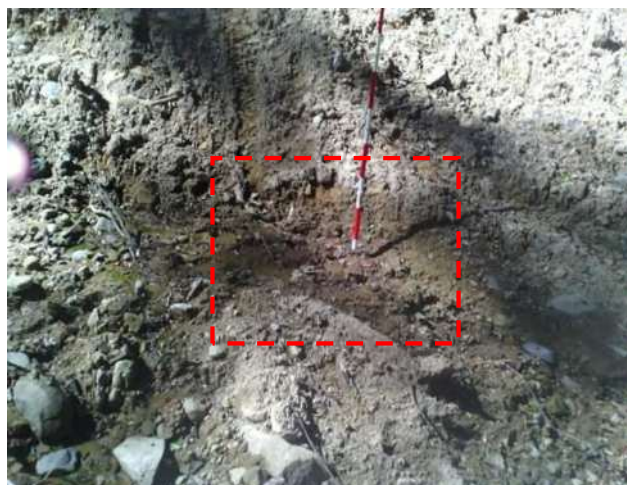
図 2-24 谷の末端付近の状況  
流水染み出しにより湿っている箇所  
（赤破線で囲った範囲は熱赤外線サーモカメラで測定）

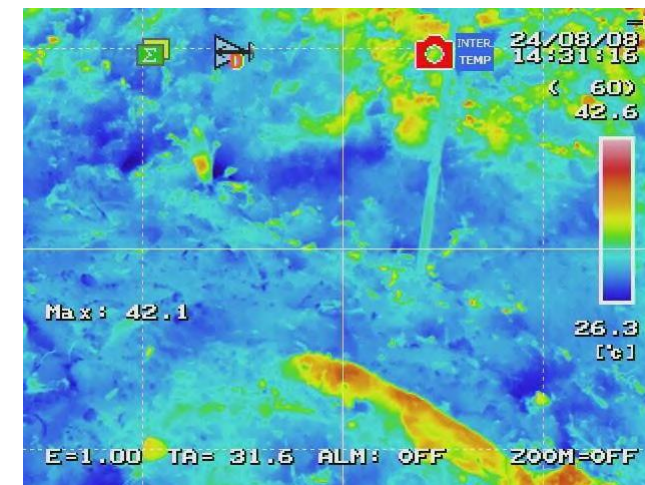
図 2-25 熱赤外線サーモカメラ測定結果（図 2-24 の範囲）  
湿った土砂は 26°C 程度を示す

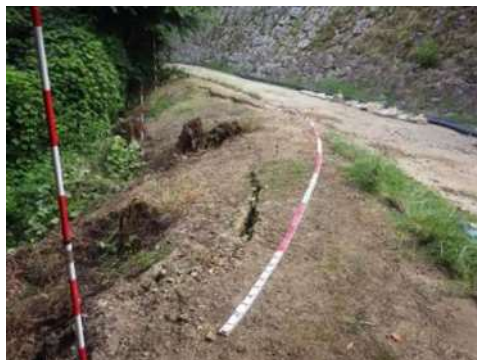
写真1 クラック全景。延長15m程度である。

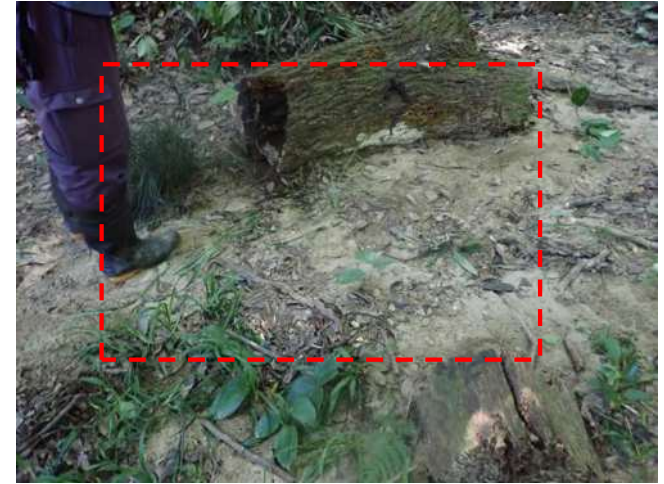
写真 3-3 平坦地内の状況  
細粒土砂が分布しており旧池 (首あらい池) が埋積されている  
(赤破線で囲った範囲は熱赤外線サーモカメラで測定)

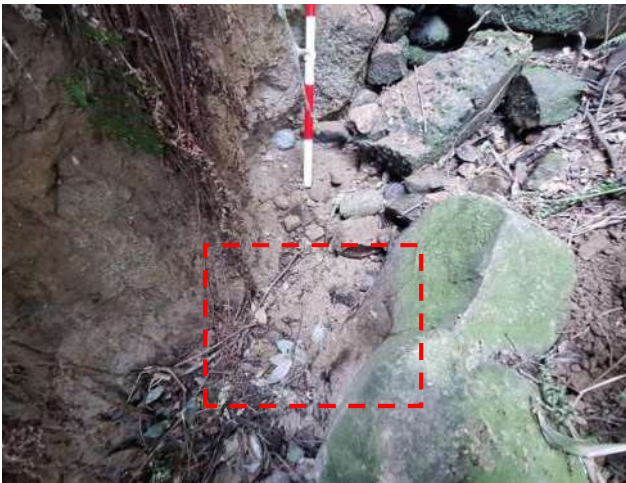
写真 3-4 旧池 (首あらい池) の出口付近  
表面に僅かに溜り水が確認されるが流下していない  
(赤破線で囲った範囲は熱赤外線サーモカメラで測定)

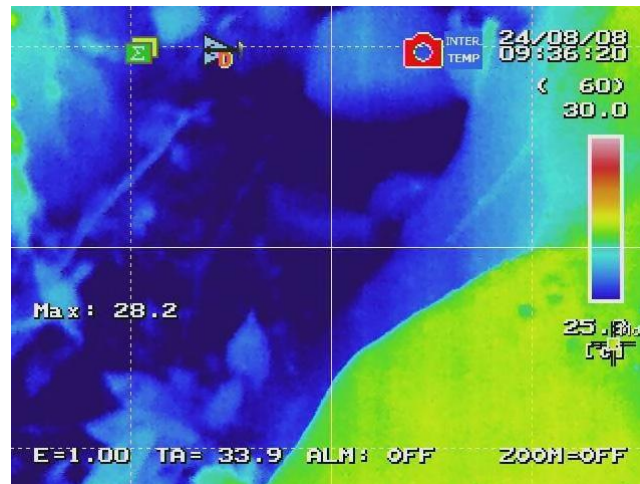
写真 3-5 熱赤外線サーモカメラ測定結果 (写真 3-4 の範囲)  
湿った土砂は 25°C 程度を示す

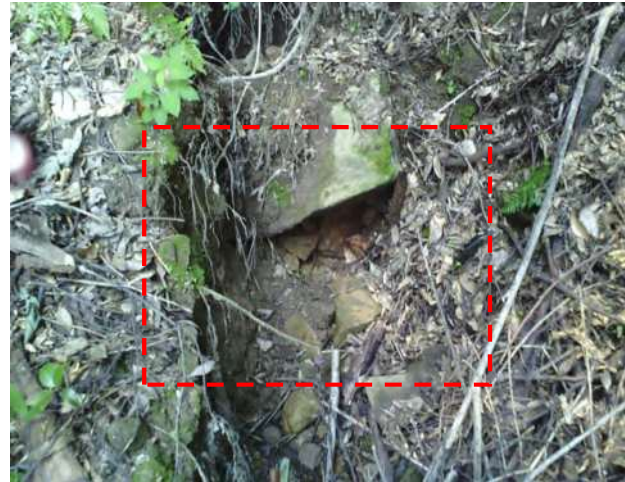
写真 3-8 湧水源頭部の状況 (拡大)  
湧水染み出しが認められる  
(赤破線で囲った範囲は熱赤外線サーモカメラで測定)

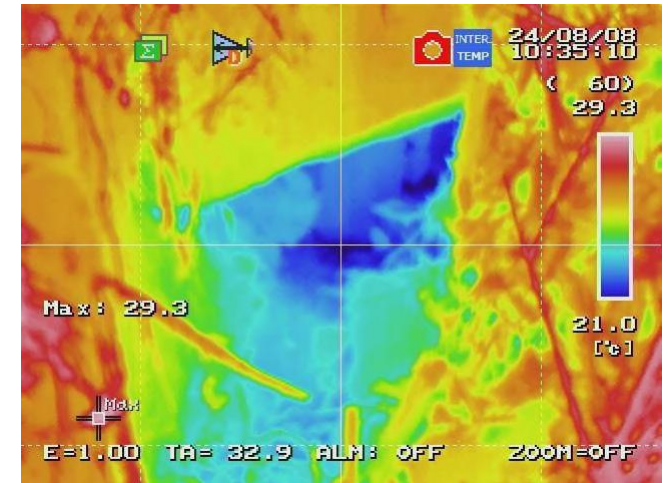
写真 3-9 熱赤外線サーモカメラ測定結果 (写真 3-8 の範囲)  
周囲の土砂が 28~29℃を示すのに対し、湧水箇所は 21℃程度を示す

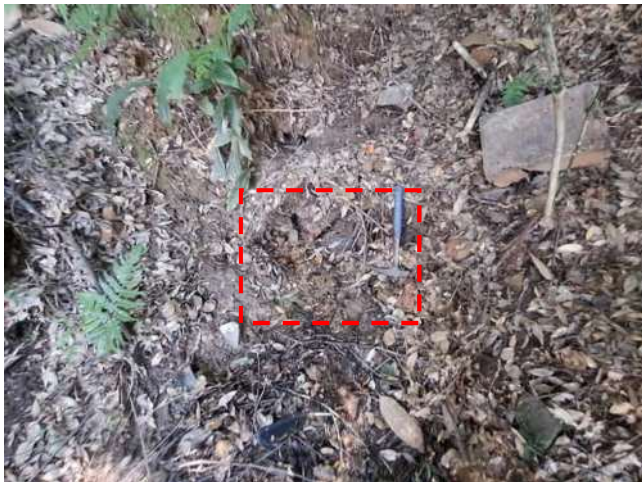
写真 3-10 湧水源頭部の斜面上方 2m 程度  
湧水染み出しが認められる  
(赤破線で囲った範囲は熱赤外線サーモカメラで測定)

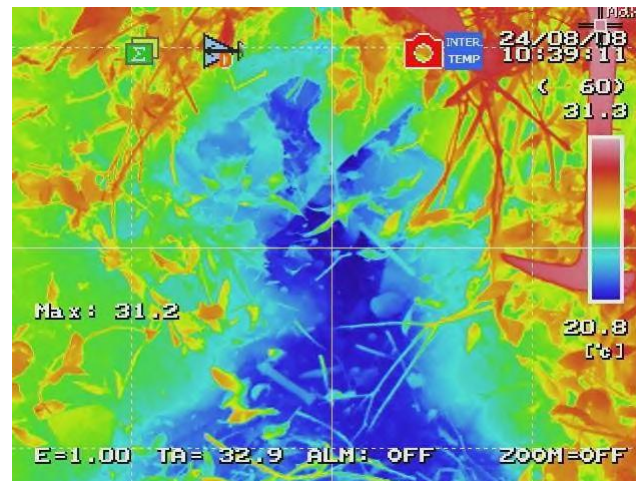
写真 3-11 熱赤外線サーモカメラ測定結果 (写真 3-10 の範囲)  
湧水箇所は 21℃程度を示す  
温度計による測定結果 21.1℃と整合

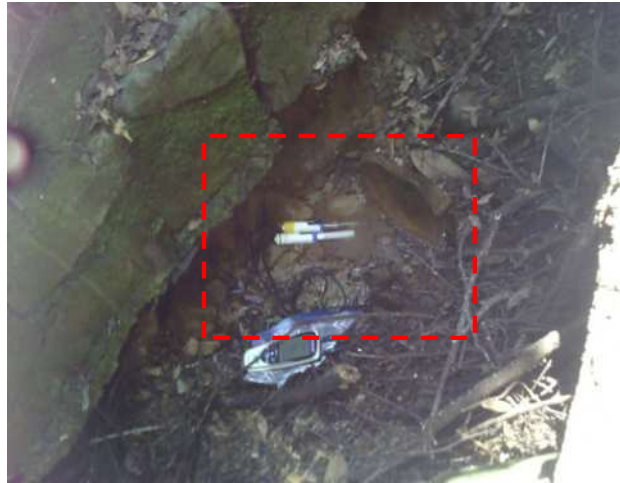
写真 3-13 簡易水質測定状況  
標高 50m 程度  
水温 23.8℃、電気伝導度 19.7mS/m、pH7.0  
(赤破線で囲った範囲は熱赤外線サーモカメラで測定)

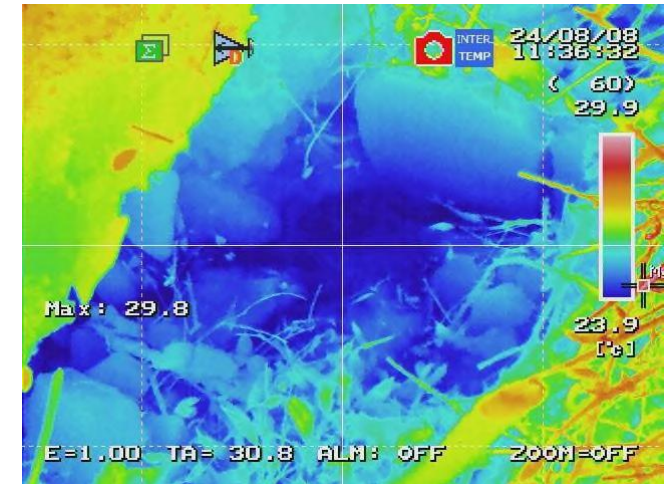
写真 3-14 熱赤外線サーモカメラ測定結果 (写真 3-13 の範囲)  
湧水箇所は 24℃程度を示す  
温度計による測定結果 23.8℃と整合

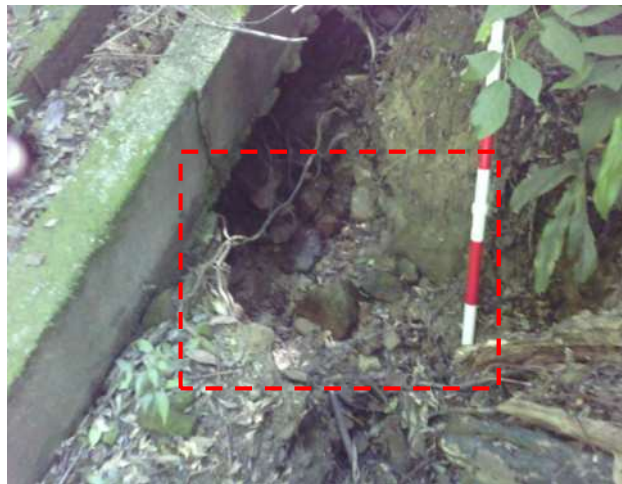
写真 3-16 水路工脇の湧水状況  
表面が湿っている状況  
(赤破線で囲った範囲は熱赤外線サーモカメラで測定)

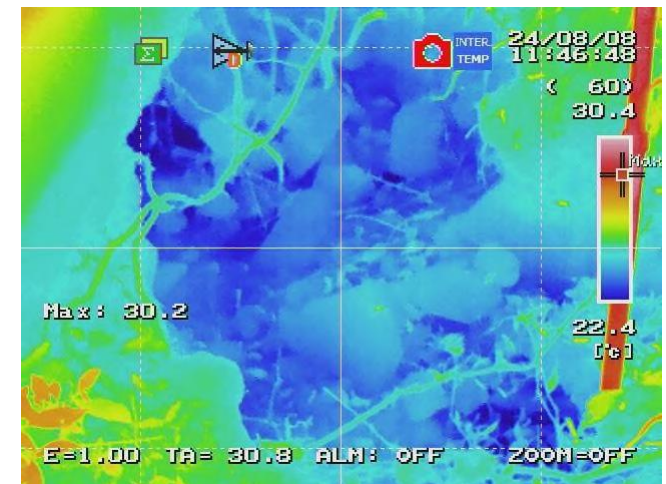
写真 3-17 熱赤外線サーモカメラ測定結果 (写真 3-16 の範囲)  
湧水箇所は 22~23℃程度を示す

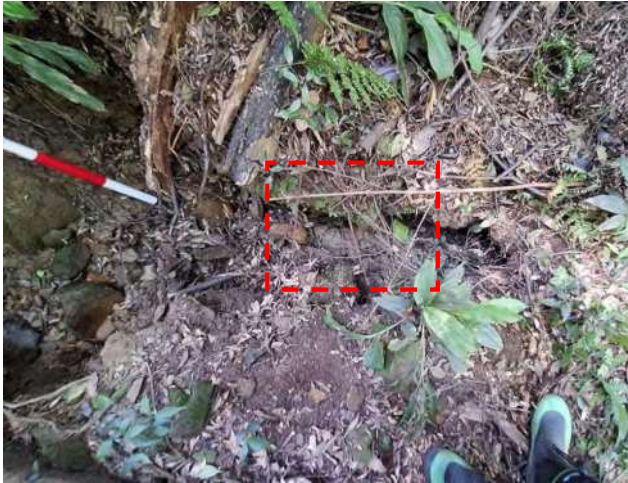
写真 3-18 ガリー洗堀箇所（写真 3-17 の下流側）  
表面が湿っている状況  
（赤破線で囲った範囲は熱赤外線サーモカメラで測定）

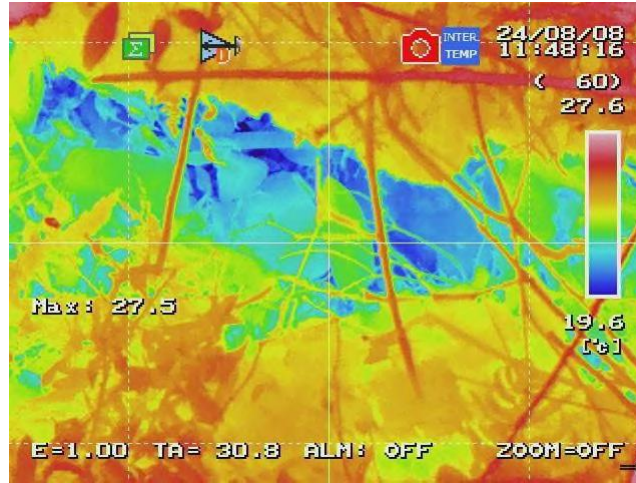
写真 3-19 熱赤外線サーモカメラ測定結果（写真 3-18 の範囲）  
最低温度は 20℃ を示す（湧水箇所）

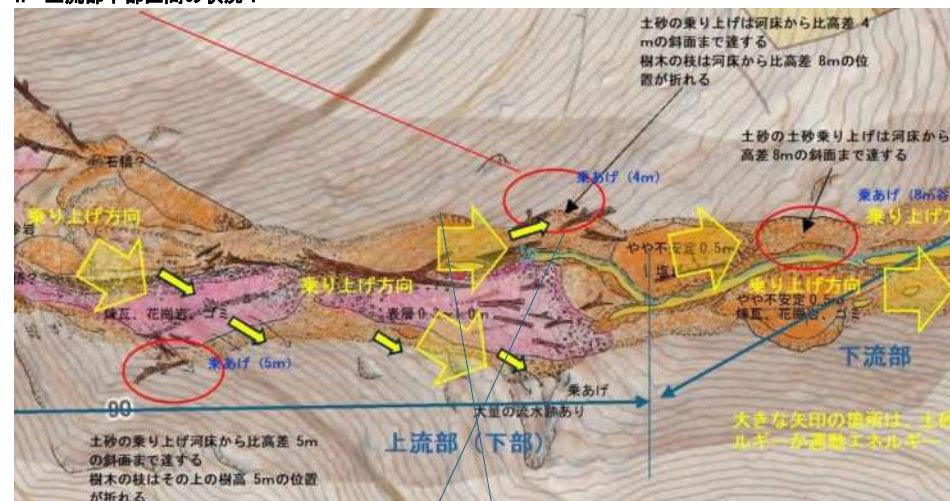
土砂の乗り上げは河床から比高差 4m の斜面まで達する  
樹木の枝は河床から比高差 8m の位置が折れる

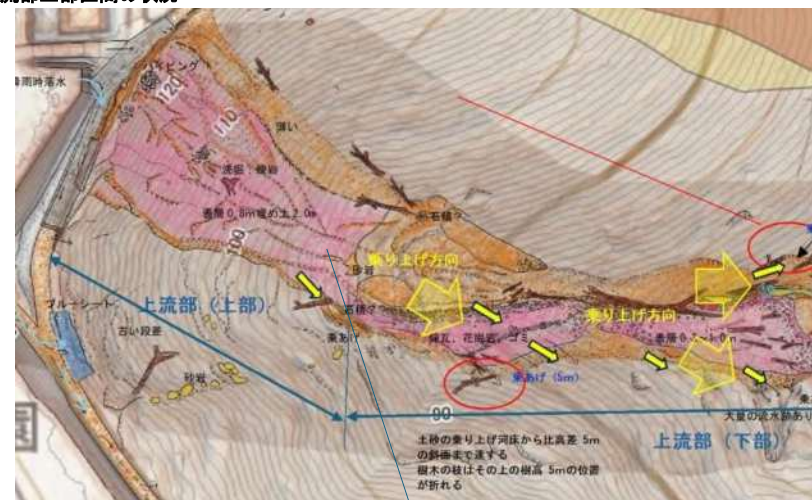
A 箇所斜面は、ガリ一侵食が発達するが比較的平滑である。  
全体は 35°、緊急車両用道路の直下は 40~45° である、  
A 箇所内の土砂の乗り上げはほとんどなく、下方斜面に落下している。
