松山市緑町土砂災害対策技術検討委員会
第2回委員会資料（愛媛県）

令和6年9月2日

(3) 急傾斜地崩壊防止施設の被災状況【愛媛県】

第 2 回委員会資料【松山市】

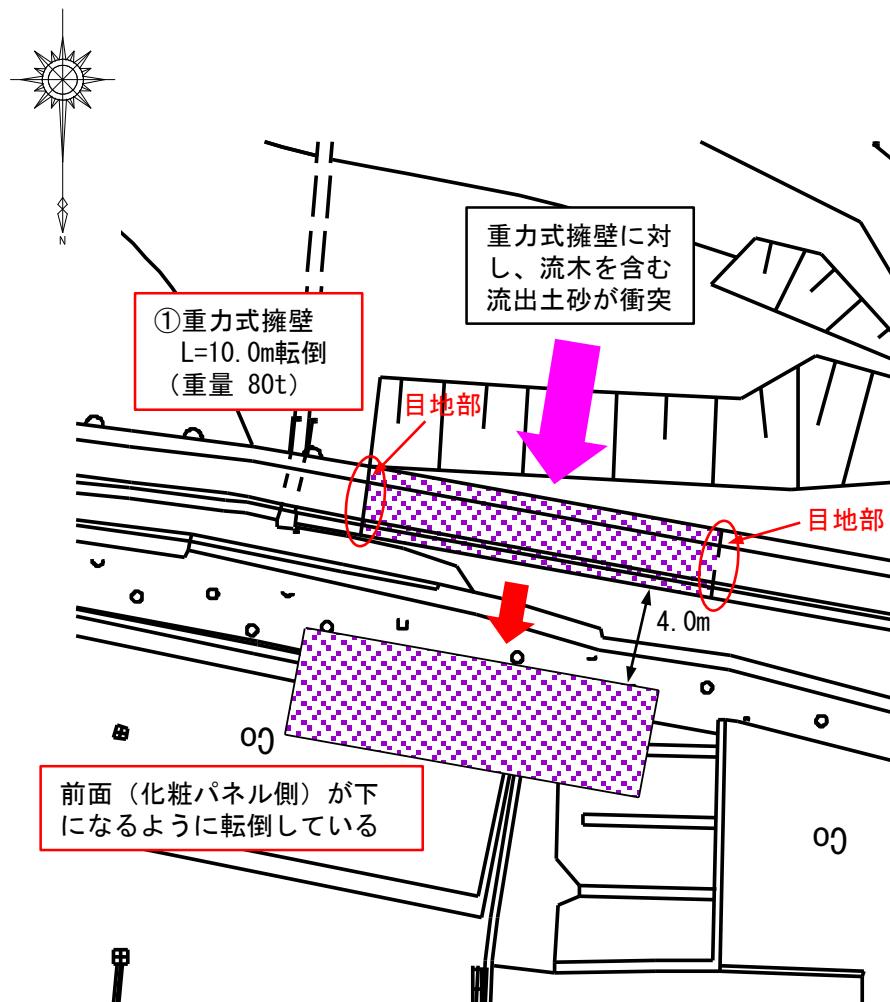
図 3-3 被災模式平面図

①重力式擁壁に流木を含む流出土砂が衝突し、衝撃に耐えられず転倒したと想定される。また、目地部が弱部となり、①と②の構造物の分断が生じたと想定する。4：00頃の段階では、マンション下の立体駐車場が無くなっていたとの証言を踏まえると、①重力式擁壁は、3：49頃の流出土砂により倒壊したのではないかと想定される。※4：12の写真を確認した結果、マンション側から土砂の流出が見られると共に、転倒した②の擁壁が写っている。

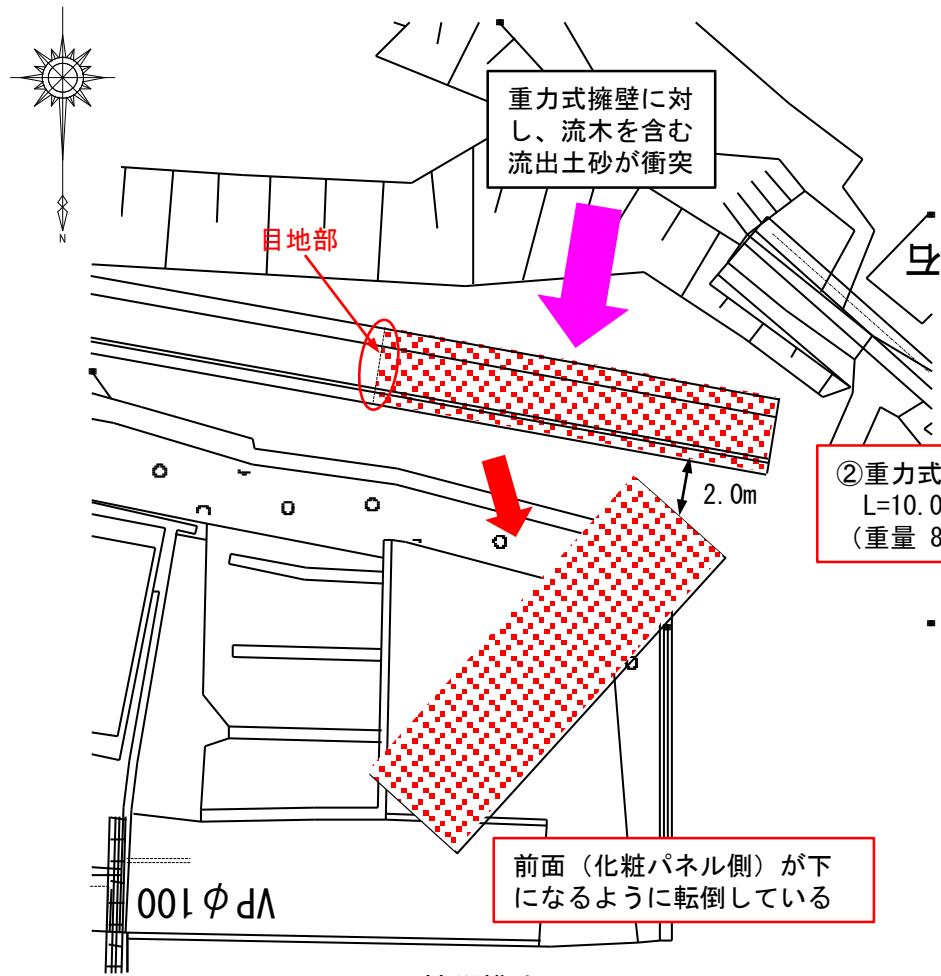
図 3-5 被災模式平面図

②重力式擁壁に流木を含む流出土砂が衝突し、衝撃に耐えられず転倒したと想定される。
 また、目地部が弱部となり、①と②の構造物の分断が生じたと想定する。
 4：00頃の段階では、マンション下の立体駐車場が無くなっていたとの証言を踏まえると、②重力式擁壁は、3：49頃の流出土砂により倒壊したのではないかと想定される。
 ※4：12の写真を確認した結果、マンション側から土砂の流出が見られると共に、転倒した②の擁壁が写っている。

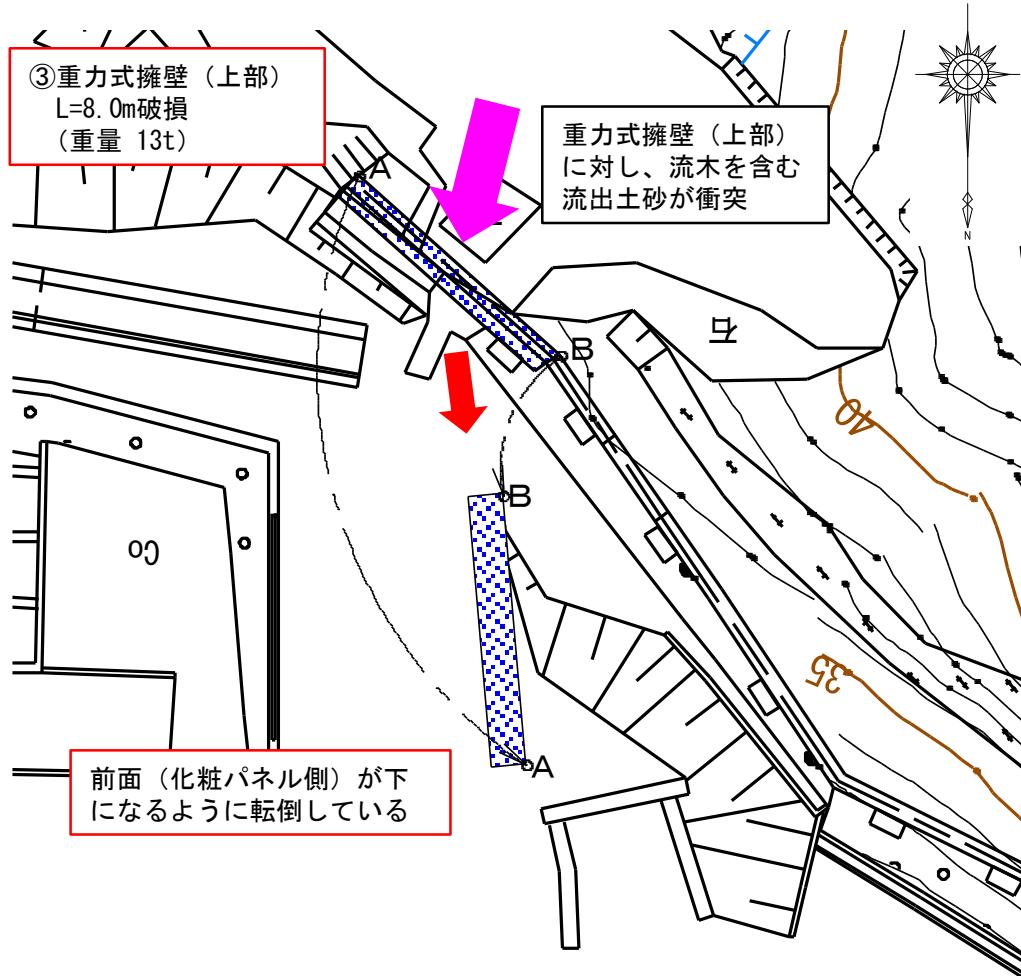
図 3-7 被災模式平面図

③重力式擁壁に流木を含む流出土砂が衝突し、擁壁天端から1.0m下がりの施工打ち継ぎ目より上部が衝撃に耐えられず破損（転倒）したものと想定される。
 ※擁壁上部が山側に向けて転倒しているのは、土砂衝突時にストンガードと擁壁が一体のまま倒壊し、残存しているストンガードのネット及びワイヤーに引張られたことによるものと想定される。
 4：12の動画ではあるべきストンガードを確認できなかったことから、3：49頃の流出土砂により倒壊したのではないかと想定される。

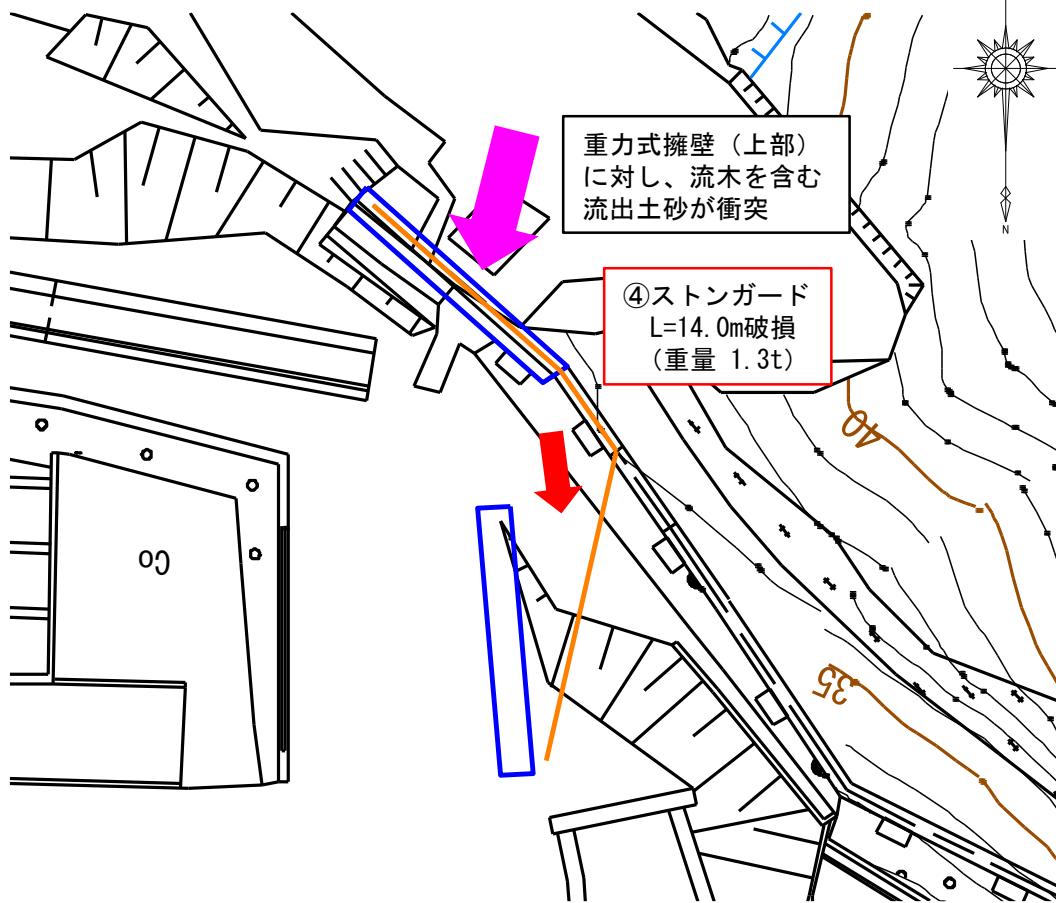
図 3-9 被災模式平面図

一部の擁壁がストーンガードと一体化したまま倒壊したため、残存の擁壁部との間でストーンガードのネット及びワイヤーに引張力が作用し、ストーンガードと擁壁が分離したものと想定される。
4：12の動画ではあるべきストーンガードを確認できなかったことから、3：49頃の流出土砂により倒壊したのではないかと想定される。

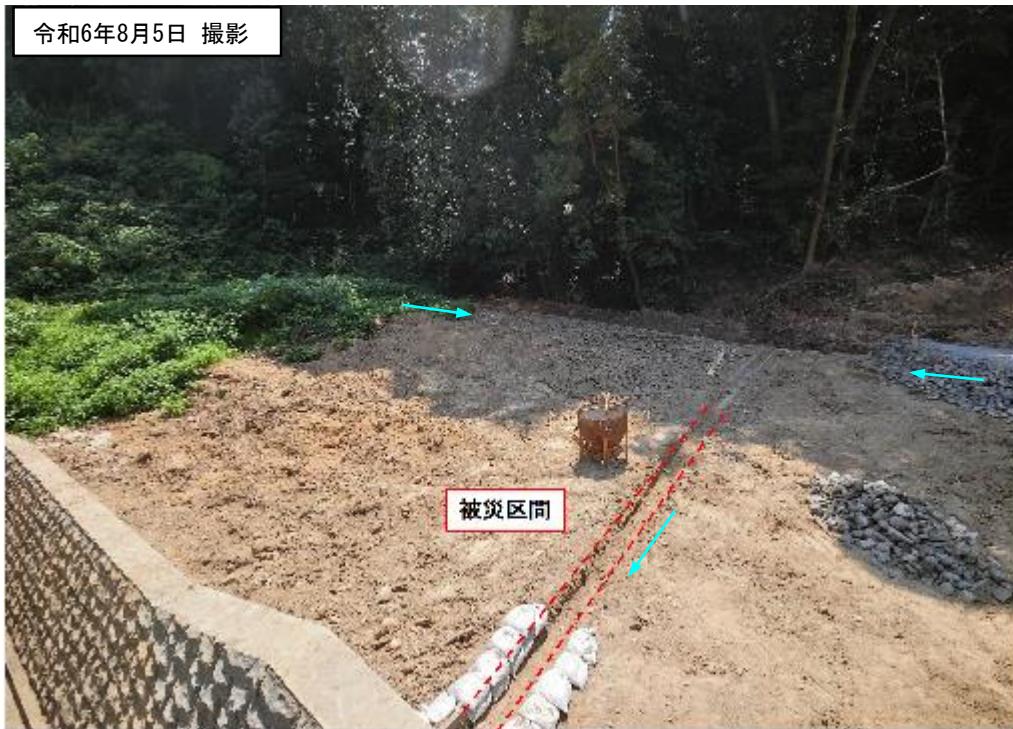
写真 3-9 被災状況写真

⑤水路工は、大量の流出土砂により中間部が流出している。流出した土砂と共に流下した水路構造物は、確認できなかった。①及び②の重力式擁壁と同様に、3：49頃の流出土砂により流出したのではないかと想定される。

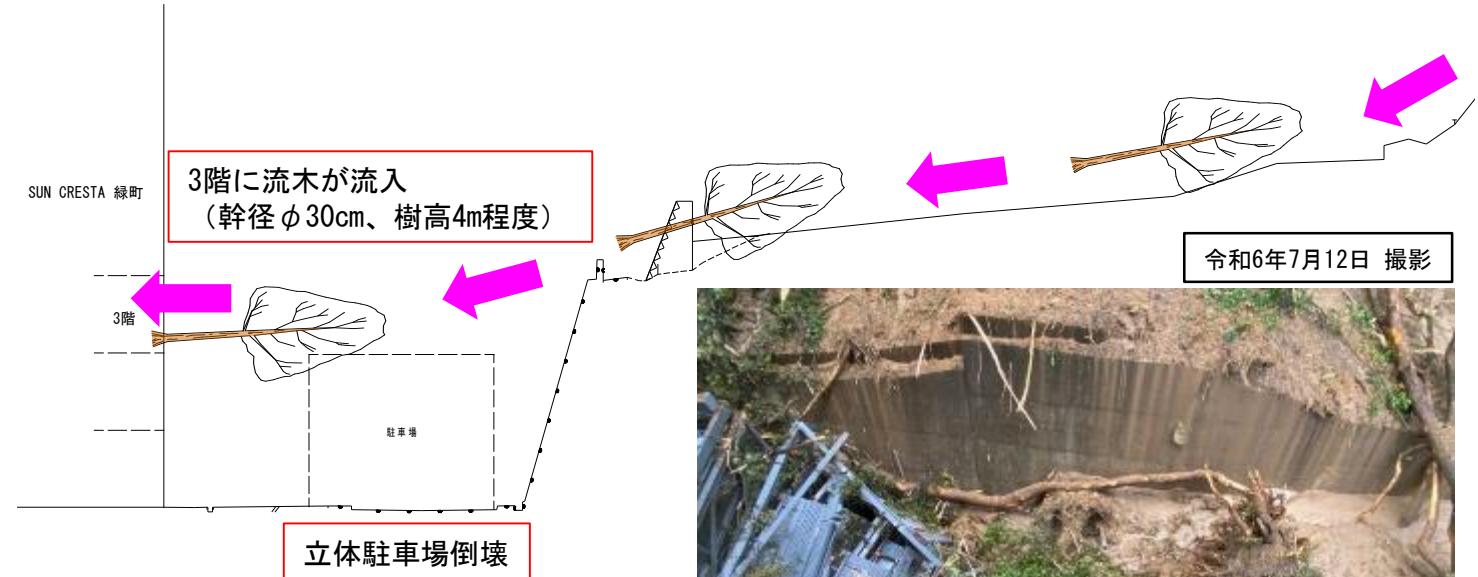
図 3-11 被災模式断面図

マンションの3階に流木が流入した。また、2階、5階、7階と8階のベランダにも被災が見られる。流木を含む流出土砂により、マンションの立体駐車場等も倒壊した。①及び②の重力式擁壁と同様に、3：49頃の流出土砂により被災したのではないかと想定される。

7月12日撮影
流木が土砂と共に流下し、立体駐車場を乗り越え、マンションの3階に流木が流入したものと想定される。

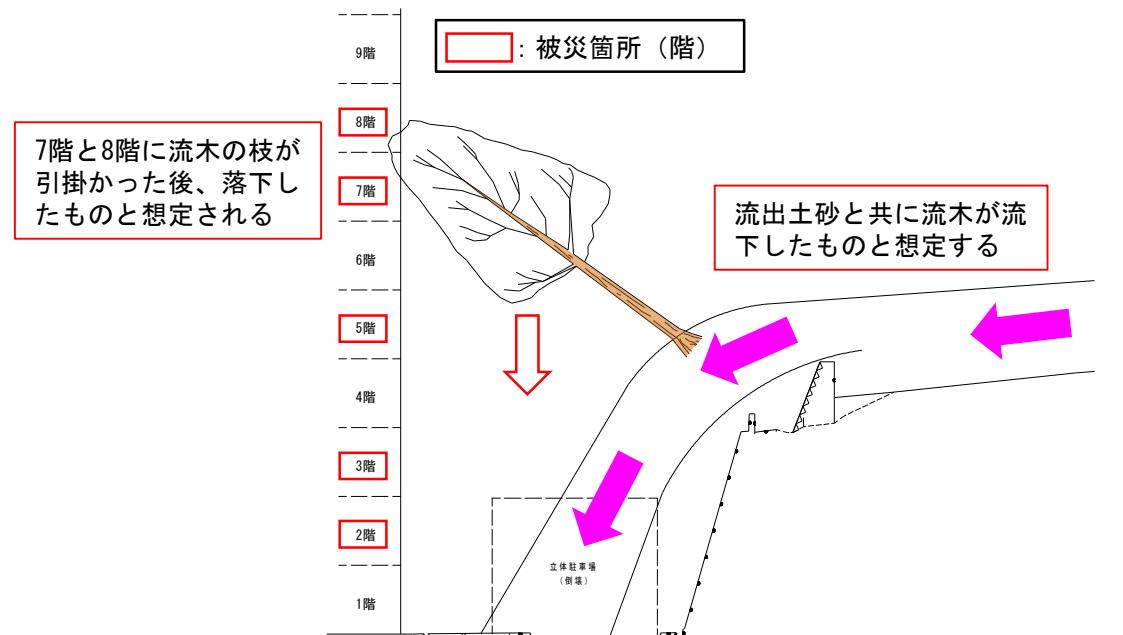
図 3-12 7及び8階の被災状況

3階以上の5階、7階と8階に関しては、流下した流木が寄り掛かり被災したものと想定される。
※7階と8階に流木の枝が引っ掛かった後、下に落下したものと想定される。

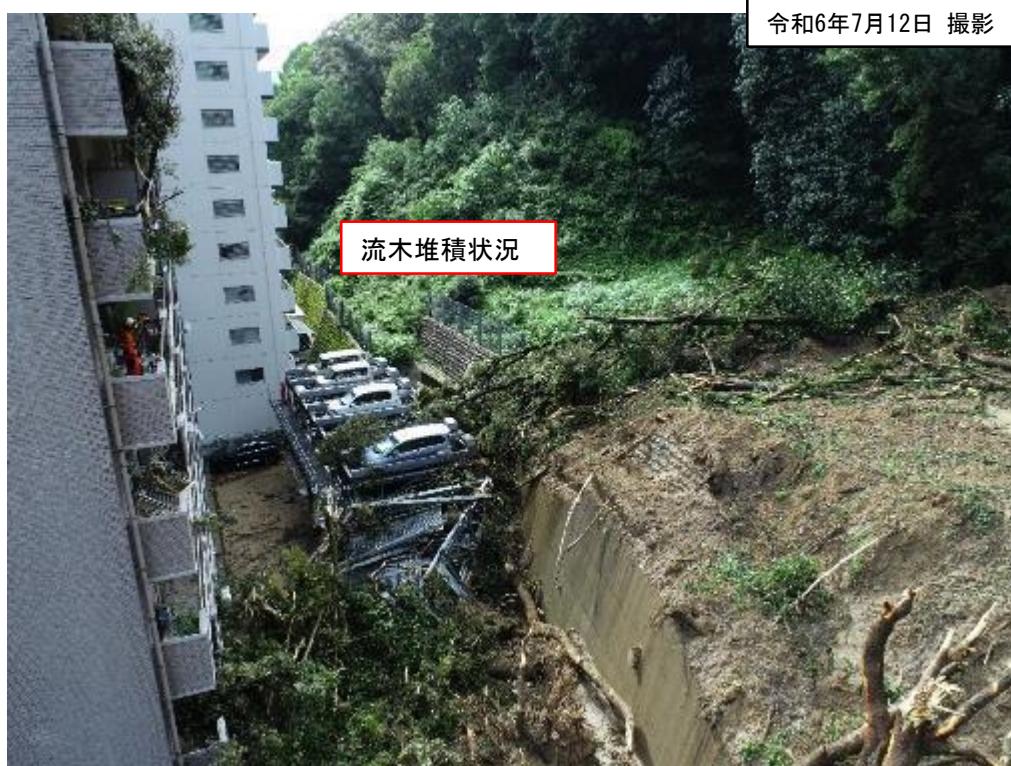
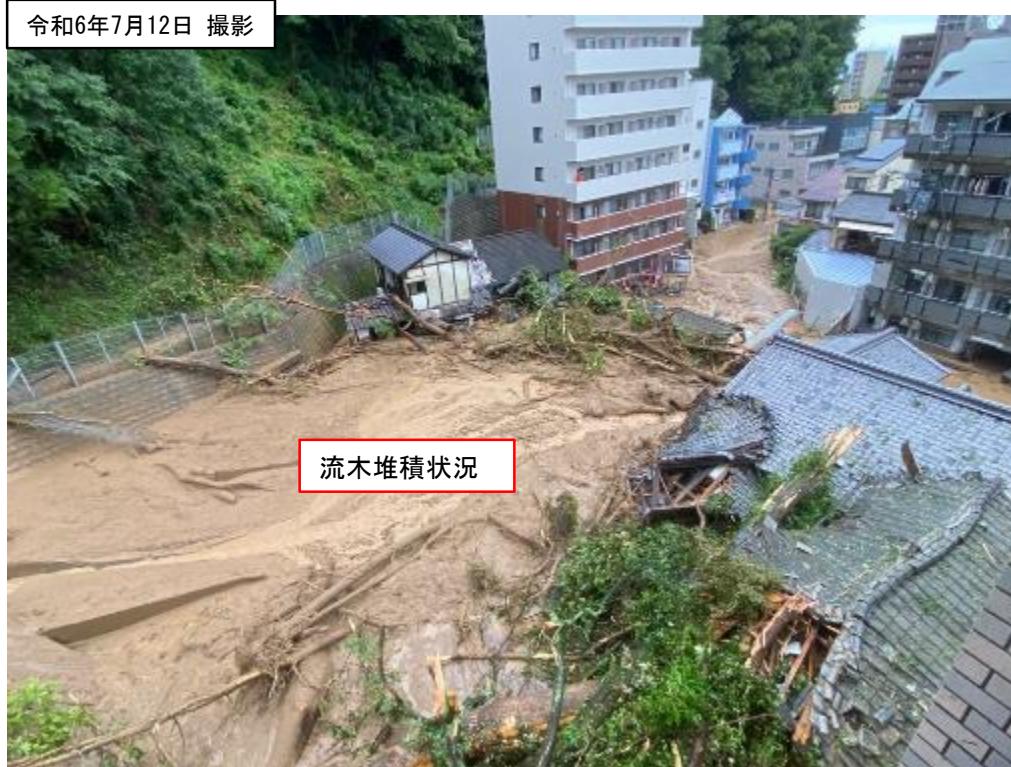
写真 3-11 被災状況写真

被災箇所全体に流木が堆積している。残存の施設に変状は見られなかったが、マンションの立体駐車場にまで及んでいることが確認できる。

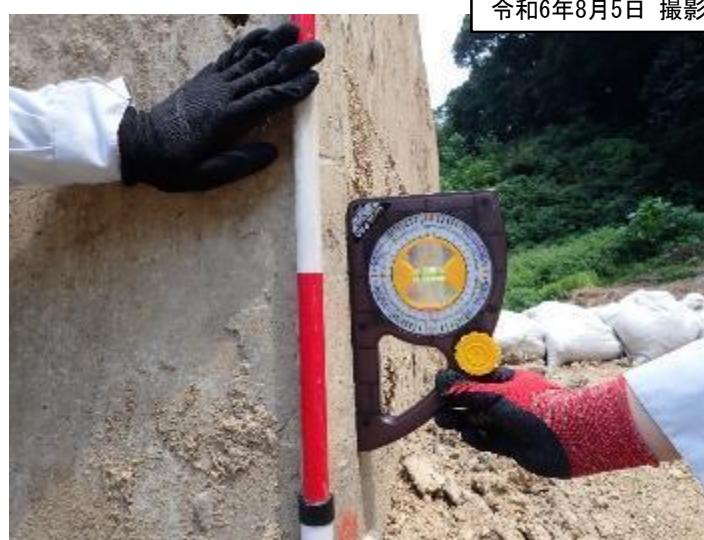
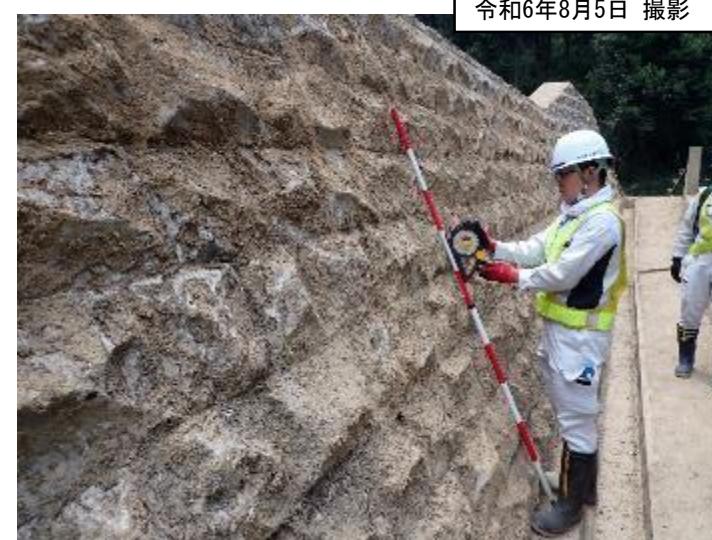
写真 3-12 ①の重力式擁壁付近の残存施設確認状況

①の重力式擁壁は転倒しているが、残存施設とは目地を境に分離されている。残存施設を確認した結果、変状は確認されなかった。

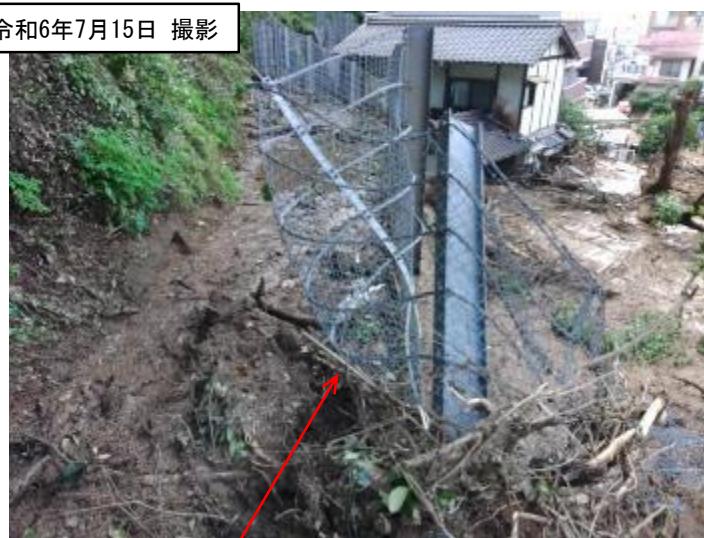
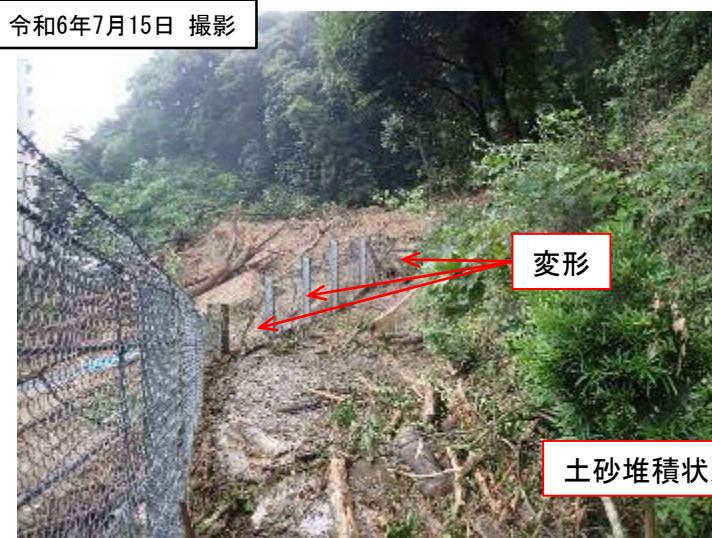
写真 3-13 ④のストンガード付近の状況

④のストンガードは破断した箇所以外にも、土砂等の捕捉（堆積）に伴い、支柱及びネット、ワイヤーが変形している箇所が見られる。

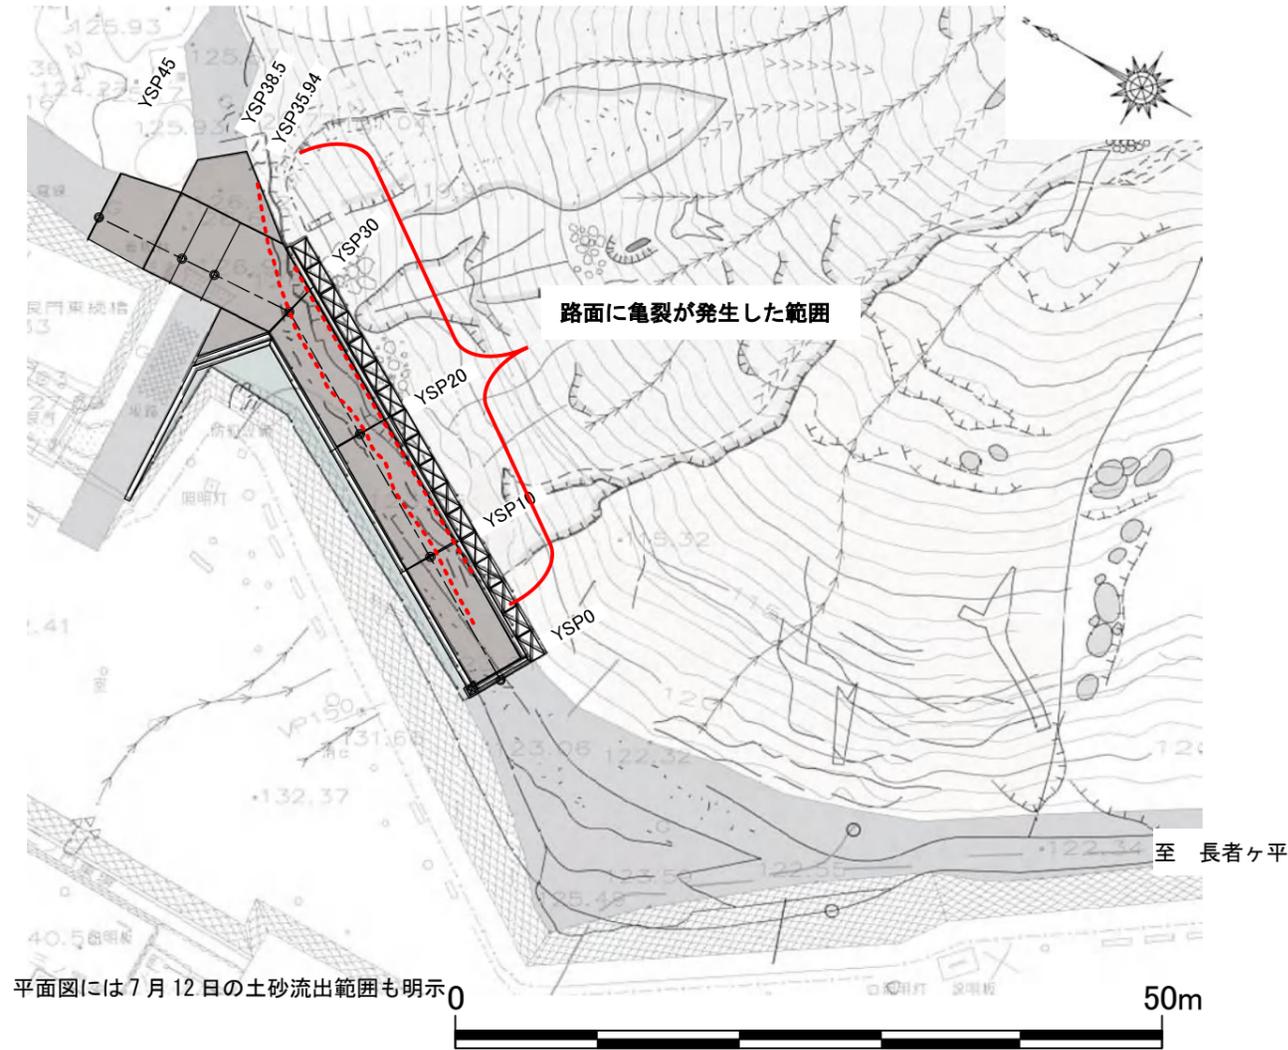
図2-6 緊急車両用道路の変状（亀裂）発生箇所（赤点線の範囲）

- 平成30年の西日本豪雨直後、図2-6および右写真に示すように、埋設管工事で埋め戻した掘削範囲に沿うように、舗装面に雁行状の亀裂が発生した（開口1～2cm）。市はこの発生を受けて、亀裂にシール材の充填措置を実施した（写真1～5）。
- 亀裂発生状況を図2-7に示す。擁壁高さや盛土厚に限らず①で施工された区間全体に亀裂が発生しており、重力式擁壁が無く、盛土厚が数10cmと薄いYSP30～終点側でも同じ規模で路面亀裂が発生している。

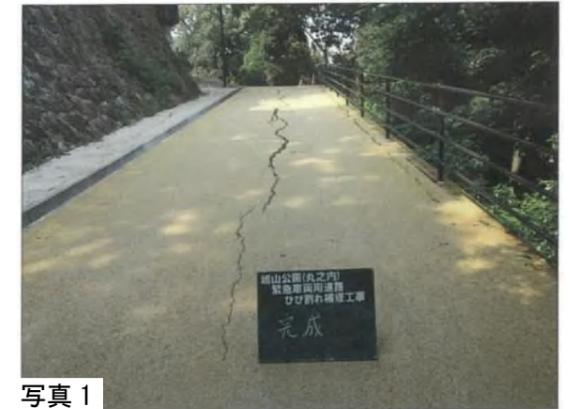
写真1

- YSP2 付近から終点方向の道路路面肩の亀裂状況（シール材充填後）。

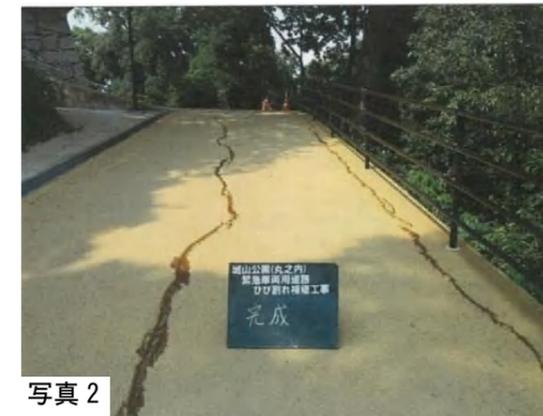
写真2

- YSP10 付近から終点方向の道路路面肩の亀裂状況（シール材充填後）。道路中央他、斜面路面（擁壁天端と舗装の境界付近）にも亀裂が発生している。

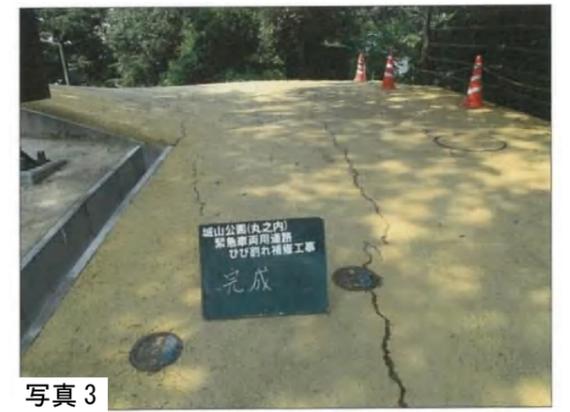
写真3

- YSP20 付近から終点方向の道路路面の亀裂状況（シール材充填後）。

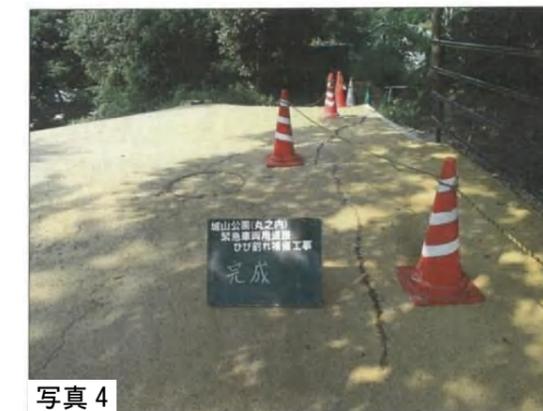
写真4

- YSP30 付近から終点方向の道路路面肩の亀裂状況（シール材充填後）。

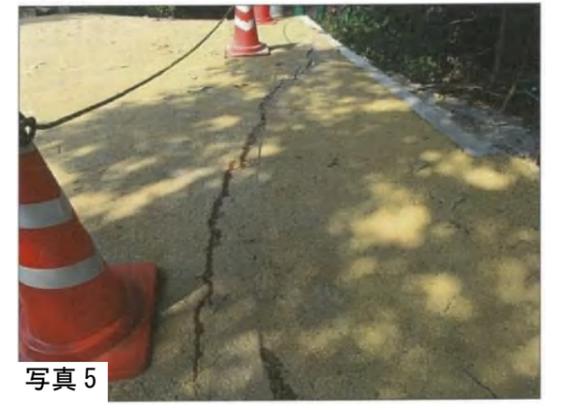
写真5

- YSP33 付近から終点方向の道路法肩付近の亀裂状況（シール材充填後）。このあたりの盛土は数10cm程度。

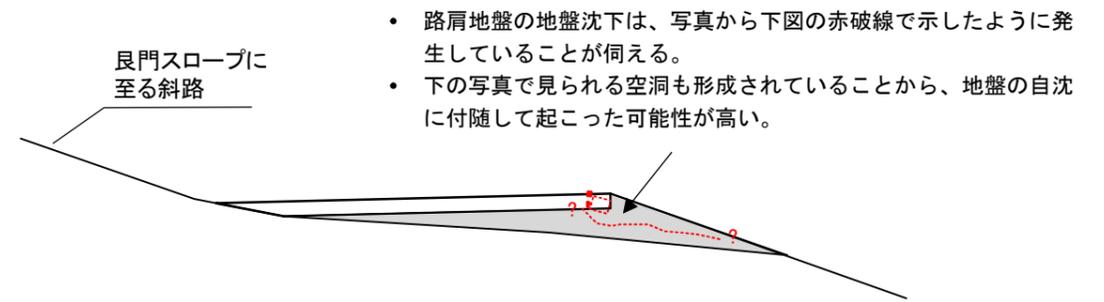
図 2-9 道路路肩の変状の模式図 (道路断面図は YSP35+94 のもの)

- 良門スロープ下 (A 箇所) の YSP34.94～38.5 付近の路肩に、写真 1～3 に示すような変状が発生した。変状の延長は約 10m 程度であった。
- 路肩のコンクリート縁石が地盤の不同沈下により不規則に傾き、舗装下に空洞が形成されている。地盤の沈下量は、平均 20cm 程度である。
- 変状発生箇所は、前述の④で路面亀裂が確認された箇所のほぼ延長線上に位置している。この付近の道路盛土は厚さ 30～50cm 程度 (図 2-9) である。そのため盛土の自重の影響で発生したのではなく、地盤自体の沈下により起こった可能性がある。
- 変状状況を確認後、地盤沈下箇所を整地し、土のうにより舗装面との段差を解消している (写真 4)。

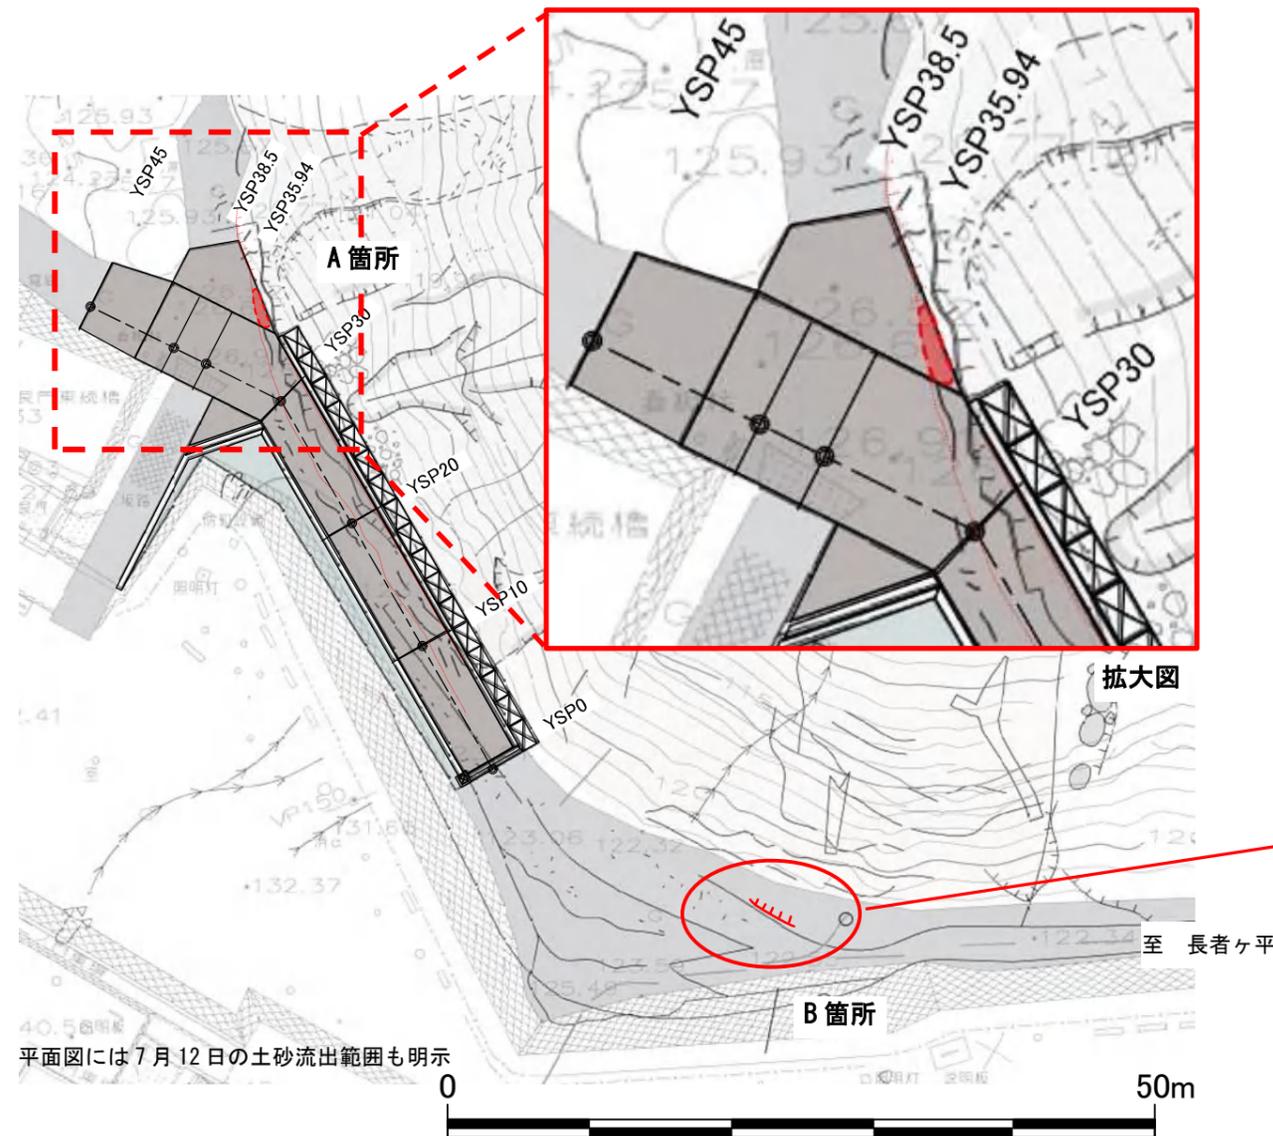
図2-10 緊急車両用道路の路面変状発生箇所 (赤ハッチ・波線)

- 2020 (令和2) 年8月17日に図2-10に示す、良門スロープ下 (A箇所) のYSP32~35の道路路肩に近い路面上に、写真1~2で示すような陥没が生じた。陥没深さは3~4cm程度であった。
- この変状は、2年前の平成30年の路肩沈下(⑤)と比較的近い位置で生じており、地盤の沈下が道路内に拡大していることが見受けられる。
- 2021 (令和3) 年11月9日には、緊急車両用道路の起点端部から長者ヶ平に10数mの地点で亀裂が確認された(崖側の未舗装部: B箇所)。亀裂の長さ2m×開口幅3cm×深さ40cmであった(写真3、4)。

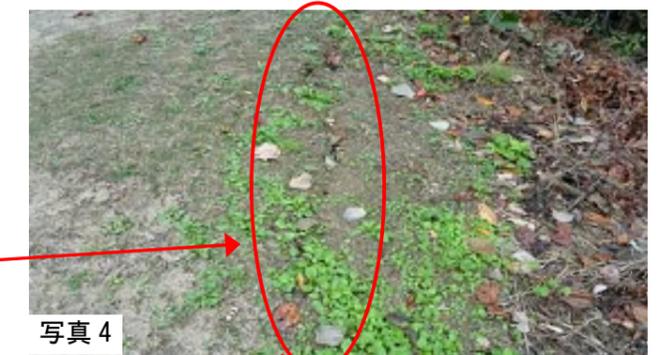
- 緊急車両用道路未舗装部崖側 (B箇所) の亀裂状況。道路延長方向と平行に長さ2m程度 (写真4)、開口幅3cm程度、深さは40cmであった。

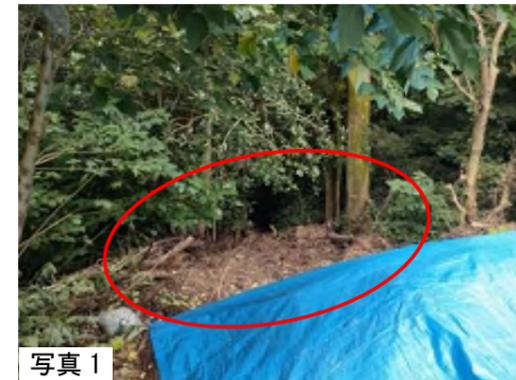
- 良門スロープ下（A箇所）の道路路肩直下に表層崩壊を確認（指定管理者からの報告では“地滑り”と表記）

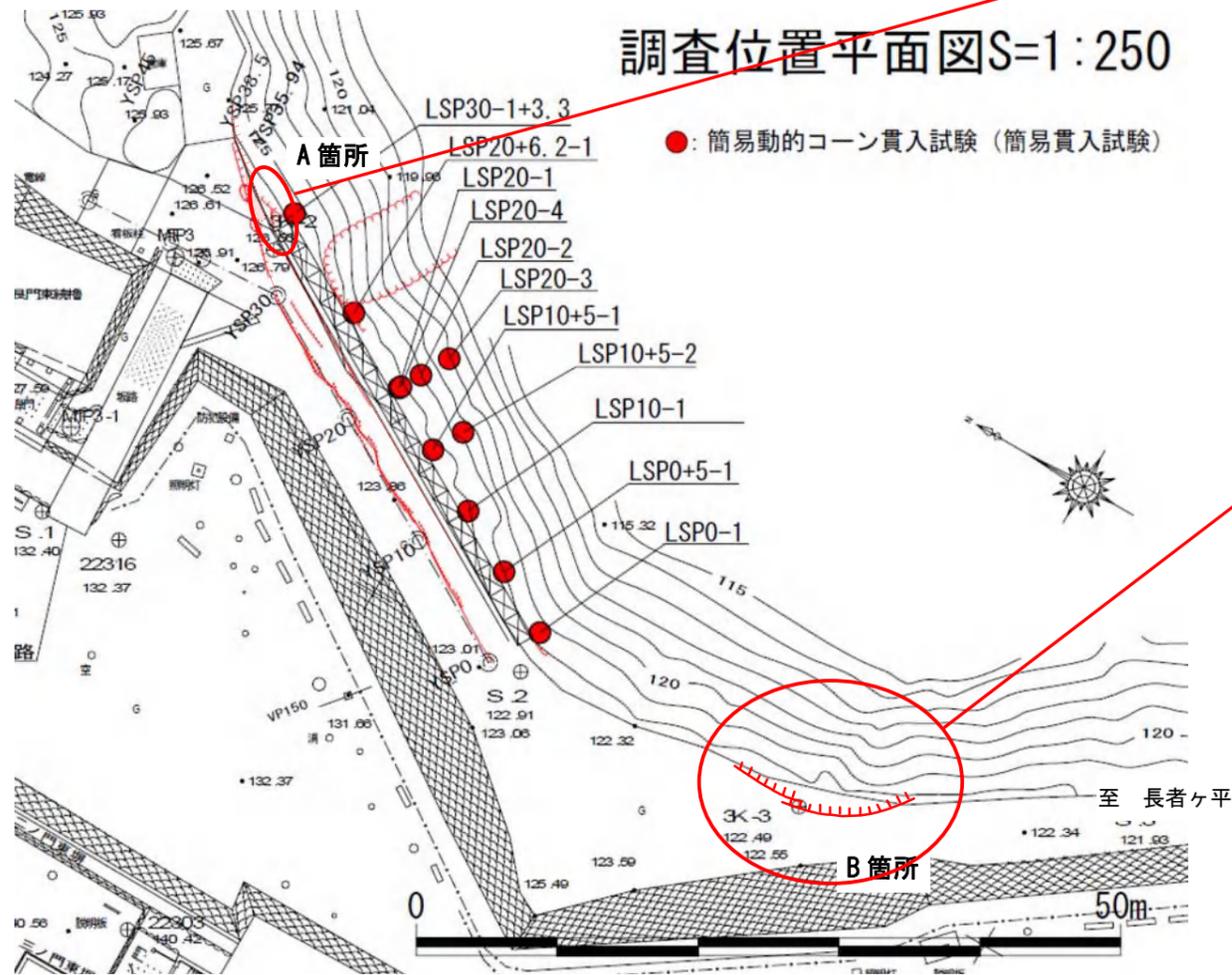
図2-12 緊急車両用道路の路面変状発生箇所（赤丸部分の赤波線）

- 6月30日～7月1日の梅雨前線の大雨后、指定管理者により良門スロープ下の道路路肩直下（A箇所）の表層崩壊が確認された。
- 同じく、未舗装部崖側（B箇所）においても亀裂が再び発見された。約2年前の確認（⑥）に比べて、変状規模が拡大（亀裂延長約10m）していることが見受けられる。
- この状況を鑑み、市は直ちに拡大防止のための措置を決定した（安全へのリスクがあると判断、部分的な改良ではなく道路改良を実施）。

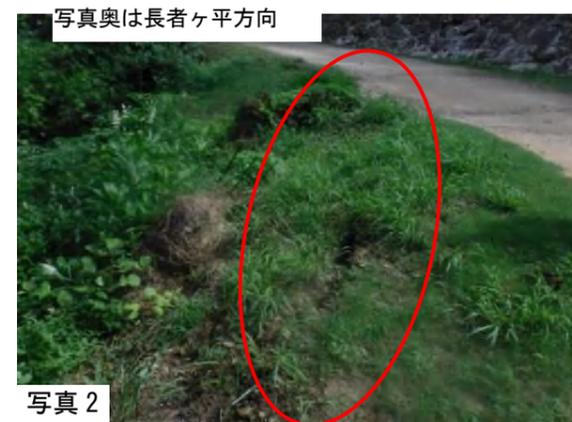
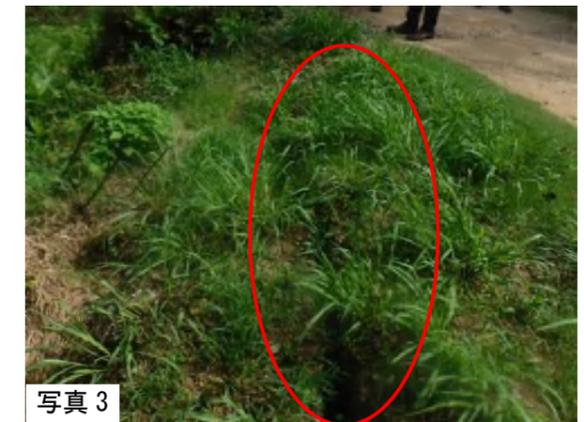
- 未舗装部崖側（B箇所）の亀裂状況。写真3は写真2と同一アングルの近景。2021（令和3）年11月9日の確認時に比べて、明らかに亀裂が拡大している。

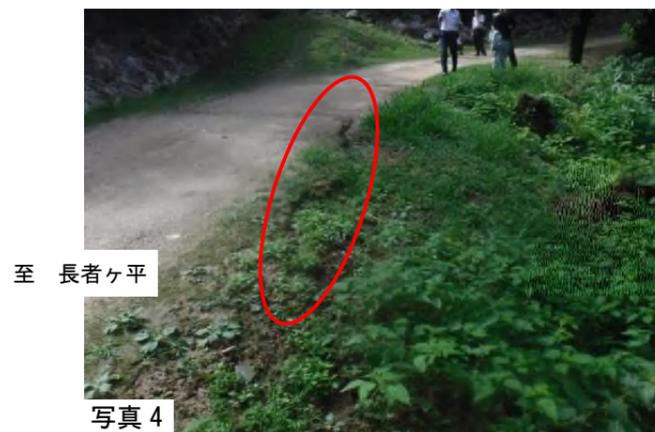
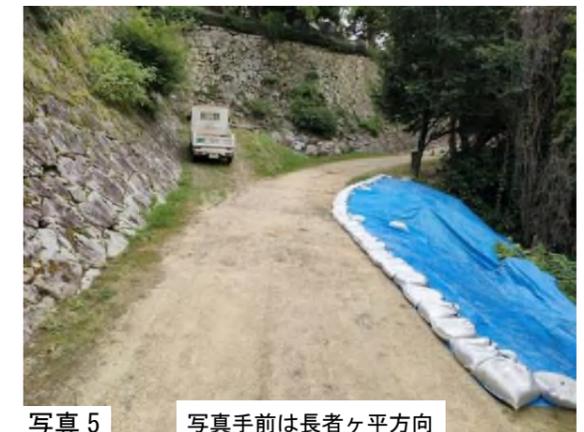
- 同じく未舗装部崖側（B箇所）の亀裂状況。写真2とは別アングルで（長者ヶ平側から）撮影。写真5は表流水侵入防止の養生後に撮影。

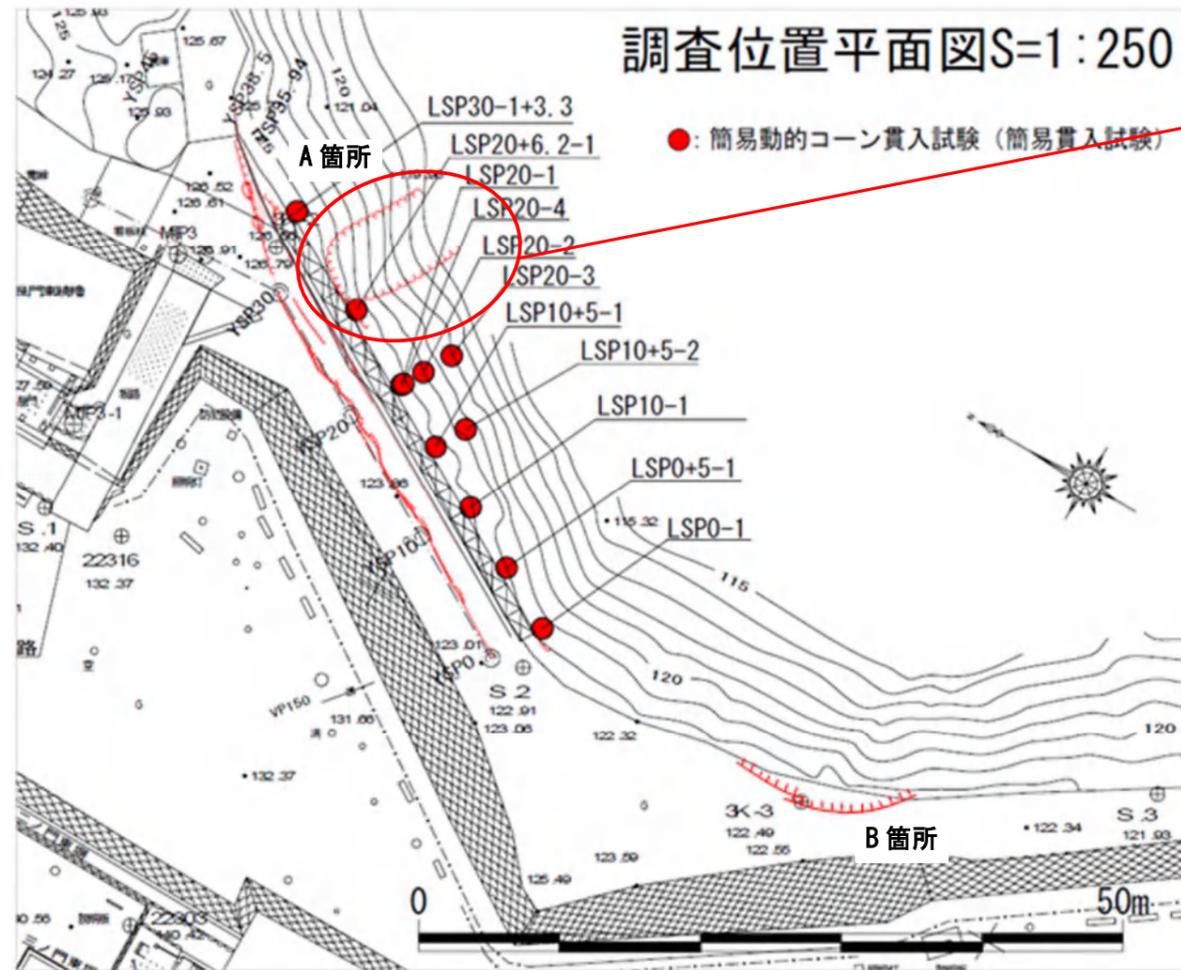
図2-13 緊急車両用道路の路面変状発生箇所 (赤丸部分の赤波線)

- 緊急車両用道路の変状箇所について、災害復旧工事の関係機関説明資料作成のため地質調査が行われた。
- 調査結果から、YSP30 付近のカゴ枠工直下の斜面に幅 5~6mの表層崩壊が発生していることが確認されている。また、一連の写真に示すとおり、周辺のカゴ枠が沈下し、背後の重力式擁壁との間に隙間が発生している。模式図を図2-14に示す。
- カゴ枠工周辺の斜面地盤を対象にした簡易貫入試験結果では、Nd 値 10 のライン (不安定土塊) または Nd 値 20 のライン (準支持層) が、起点側 (起点~YSP10+5) に比べて終点側 (YSP10+5~終点) の方が深い傾向を示している (図2-15)。
- 一連の調査結果から、道路周辺の変状は終点側区間 (YSP10+5~終点) で進行していることが伺われる。

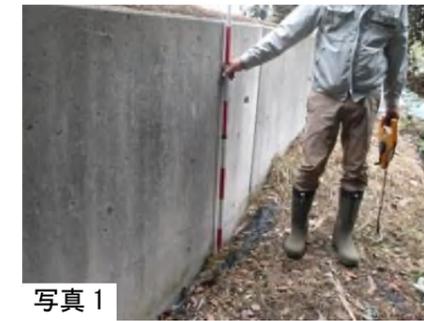
写真1

- 擁壁とカゴ枠の周辺の変状状況。写真1に示す擁壁直下のカゴ枠との間に隙間が発生 (写真2)
- カゴ枠直下の地盤の表層崩壊状況 (写真3)
- YSP30 直下斜面の表層崩壊状況 (写真4)

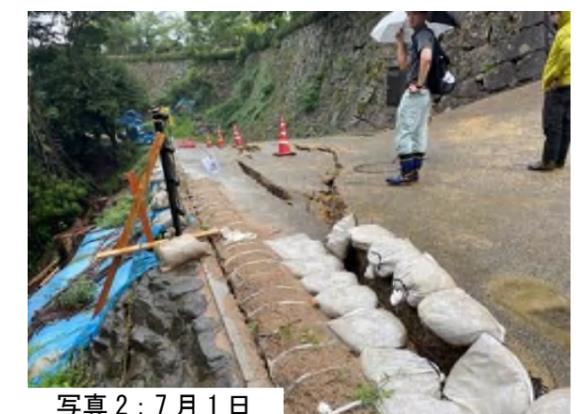
写真2：7月1日

- 良門スロープ下A箇所の道路路肩付近の6月12日、7月1日の変状状況の比較。いずれも起点側に向けほぼ同じアングルで撮影。6月12日は開口亀裂だけだったが、7月1日時点で斜面下部方向への地盤移動による明瞭な段差（10cm以上）も確認された。

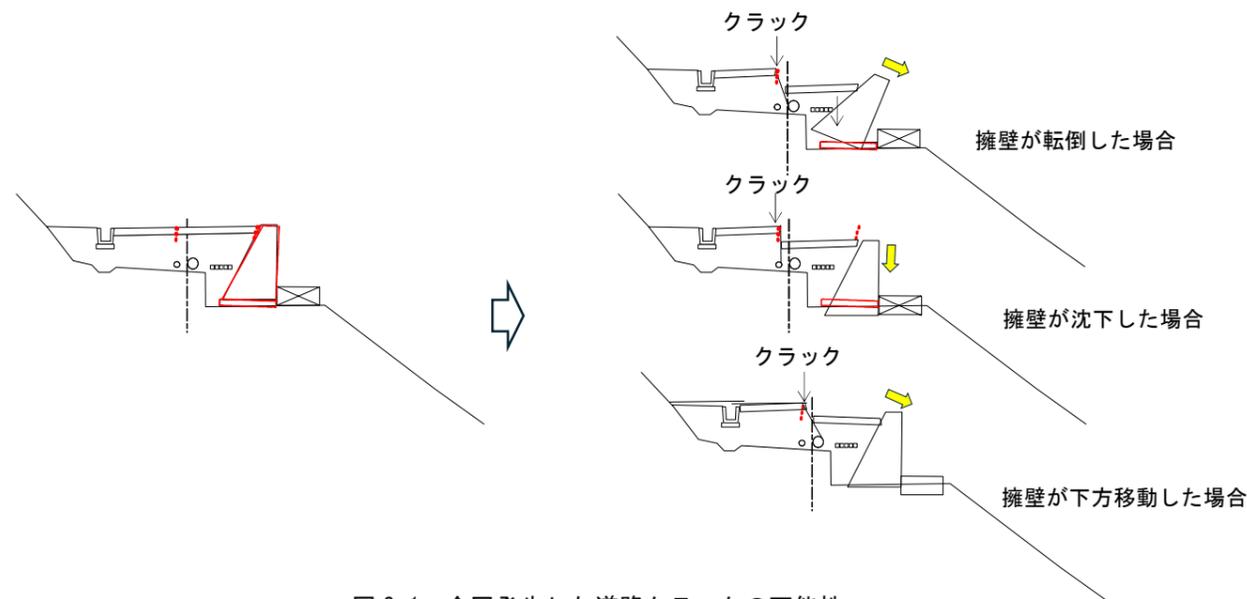
図3-1 今回発生した道路クラックの可能性

- 道路クラックの発生形態は、図3-1に示す「転倒」「沈下」「下方移動」のいずれの可能性も考えられる。いずれの変状パターンにおいても、次の2つの発生原因が想定できる。

原因1：構造物荷重に対する基礎地盤の支持力不足

原因2：斜面の不安定化

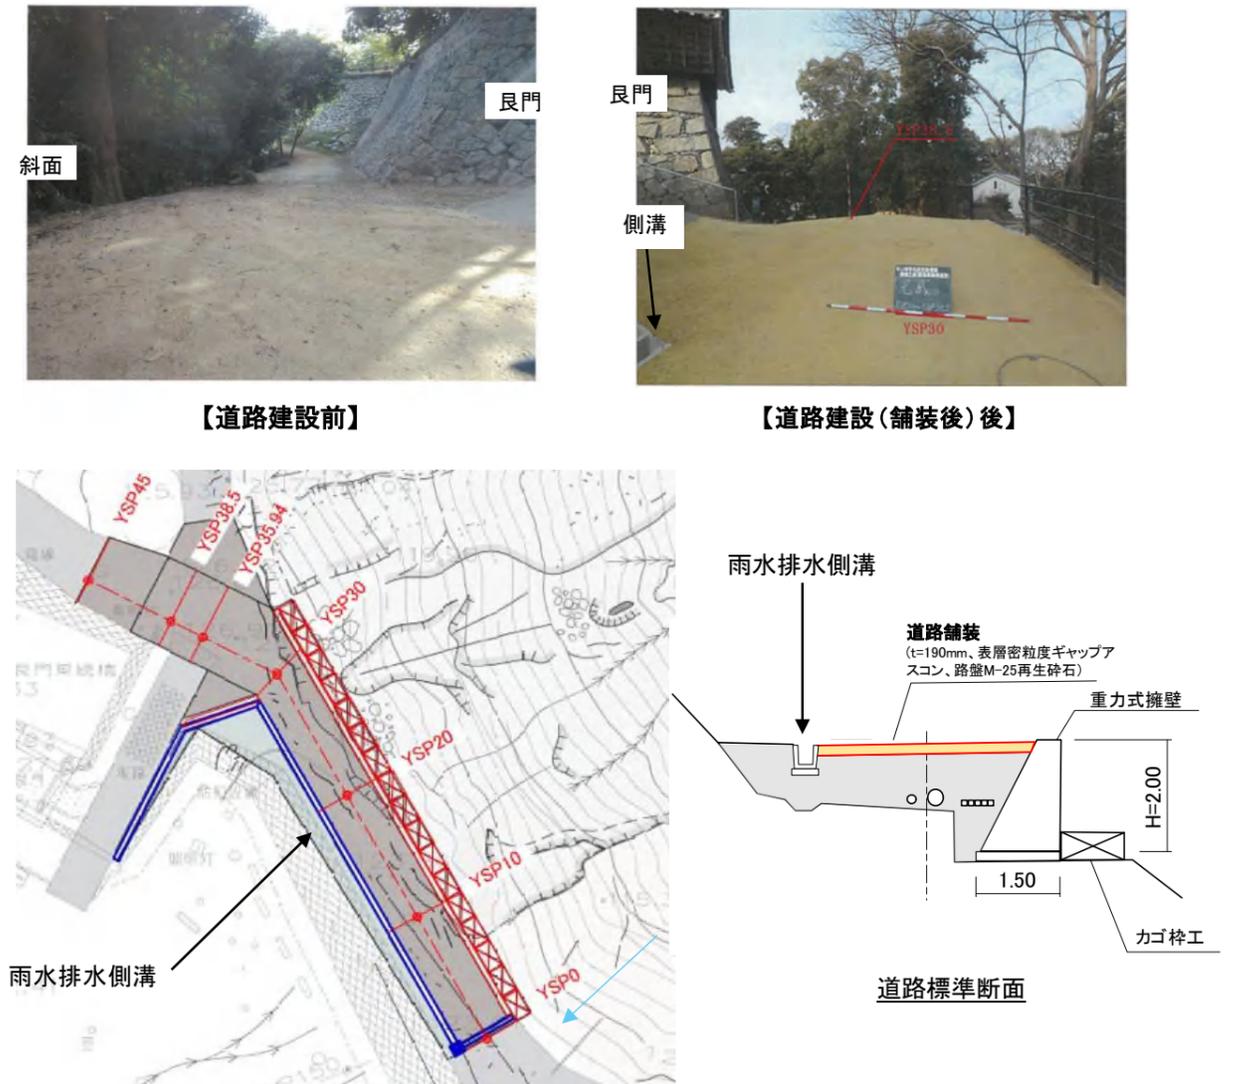
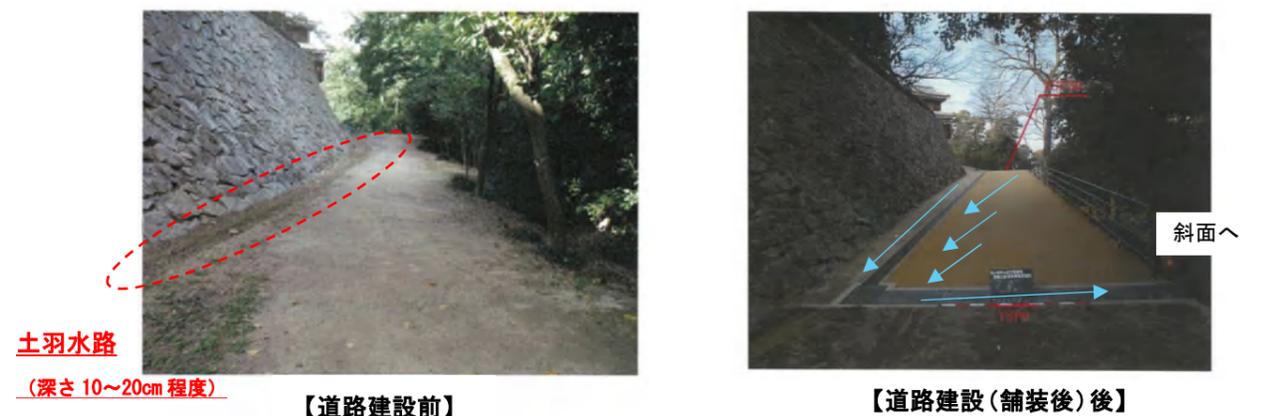
図3-2 緊急車両用道路建設前後の表流水の排水施設状況

- 図3-2に緊急車両用道路建設前後の道路沿いの表流水の状況を示す。
- 建設前は降雨時に石垣側の土羽水路を表流水が流れていたと考える。しかし、舗装前は不陸があったため、すべての表流水が水路側へ流下していた訳ではないと想定する。道路建設後に比べて建設前は降雨強度に応じた比較的分散した流れになり、その一部は、直接斜面にも流入した可能性がある。
- 建設後は側溝が敷設され、集水された表流水は横断側溝を通じて、道路起点付近の斜面下に誘導されているため、表流水のほとんどは雨水排水側溝を通じていたと考えられる。
- 以上を踏まえると、道路建設後は建設前に比べて、表流水が道路路肩から直接斜面に流入する可能性は低かったと推定される。
