## 松山市緑町土砂災害対策技術検討委員会

### 第3回委員会資料【松山市】

3. 発生メカニズムについて
- (1) 土砂流出の発生プロセスの推定【松山市】
- ・ 土砂流出範囲全体における土砂流出プロセスの推定

令和6年10月11日

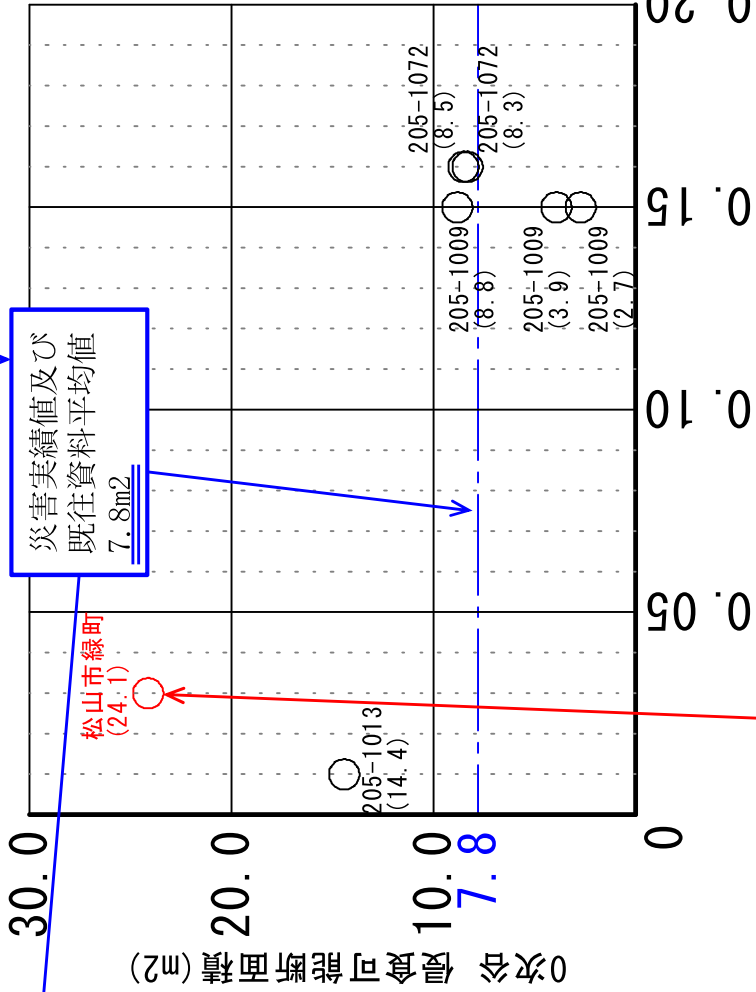
図1-1 0次谷における侵食土砂量実績図

前回の第2回技術検討委員会において「土砂災害警戒区域を設定した場合の侵食可能土砂量」に用いた「和泉層群」の「災害実績値及び既往資料平均値」の根拠となるデータを用い、今回の崩壊土砂量の特異性の確認を行った。  
根拠とする災害実績値は、平成16年の台風により新居浜市において発生した崩壊及び土石流の箇所で、「和泉層群」の0次谷箇所を抜粋し、確認を行った。  
第2回技術検討委員会資料を基に、松山市緑町の崩壊土砂量に対する断面積の算定（□囲み）を行った。  
今回の崩壊土砂量から断面を逆算した値を図1-1のグラフに示した結果、平均値（7.8）の3.1倍、新居浜市の最大災害実績値（14.4）の1.7倍となり、特異性がみられる。

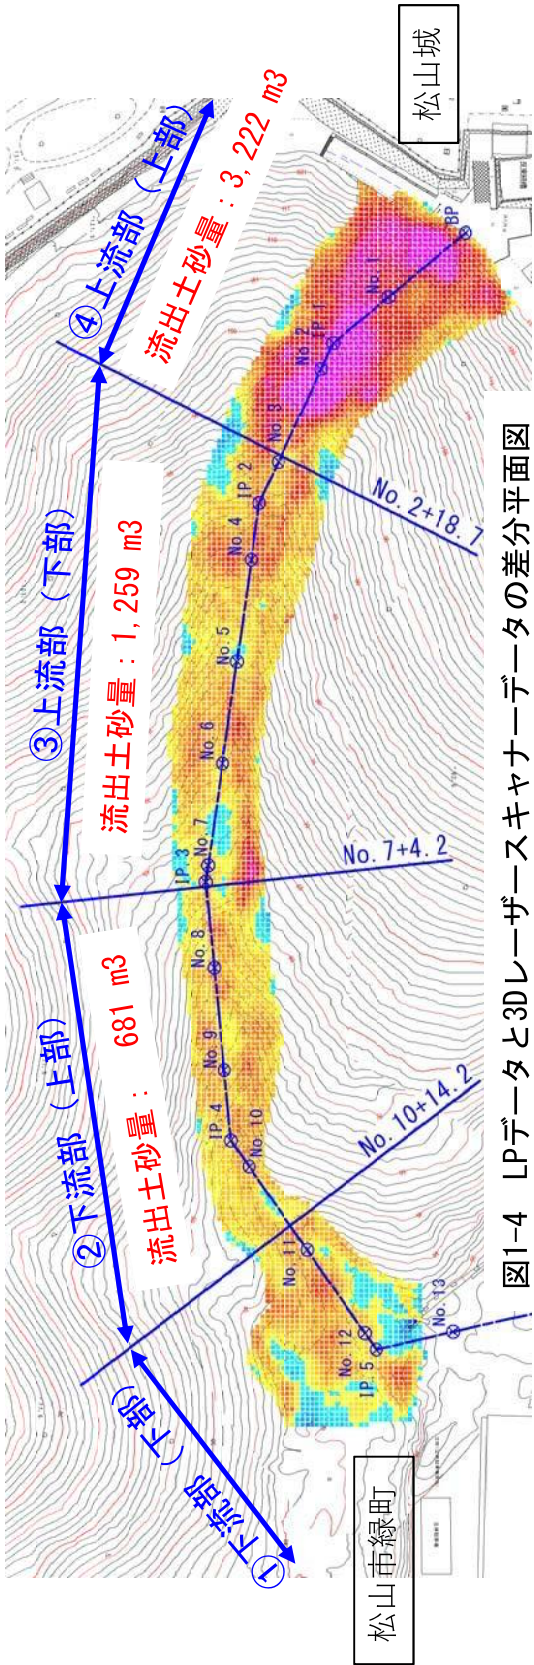
図1-4 LPデータと3Dレーザースキナーデータの差分平面図

土砂量  
④3, 222 + ③1, 259 + ②681 = 5, 162m3  
延長  
No. 10 + 14. 2 ~ BP = 214. 2 ÷ 214m  
侵食可能断面積  
5, 162 / 214 = 24. 1m2

土砂量及び延長は、第2回技術検討委員会で示したように、仮に「土石流」の土砂災害警戒区域を設定する場合の基準地点（図1-6参照）より上流側で設定し、図1-4の差分平面図の②～④の区間において算定（崩壊土砂量から断面を逆算）を行った。

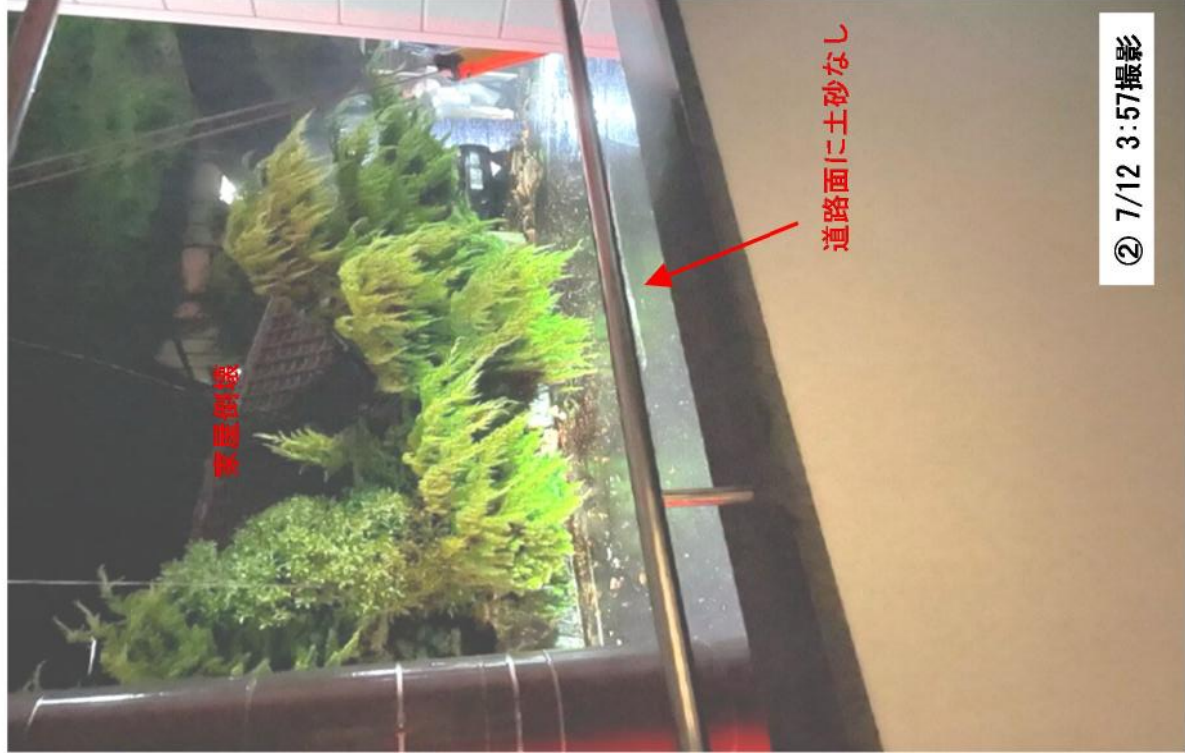
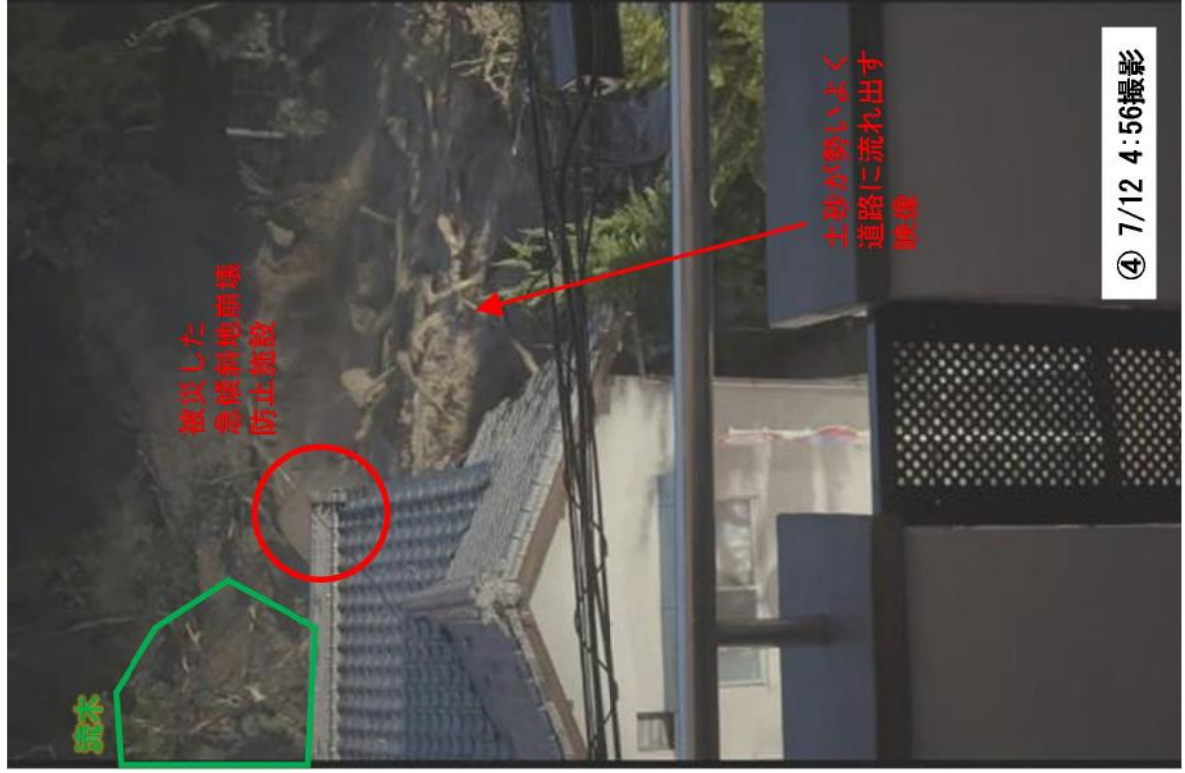
写真1-4 3時57分の写真

| | 起こった事象 | | 報道発表、SNS等 | | 愛媛大学の調査資料（提供）より |
|---|---|---|---|---|---|
| | | 3：50 | ・土砂が崩れマンションや家に覆いかぶさっているとの通報（日テレNEWS 7/12） | 3：57 | ・2回目の大きな音がした。「また来た。やばい」との声が外から聞こえた。との証言（写真1-4） |

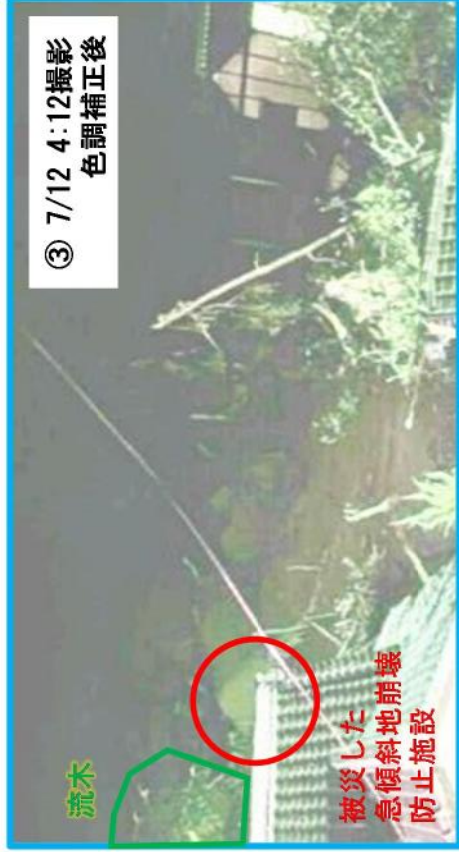
写真1-5 4時12分の写真

| | 起こった事象 | | 報道発表、SNS等 | | 愛媛大学の調査資料（提供）より |
|---|---|---|---|---|---|
| | | | | 4：12 | ・前面道路に土砂が認められる。<br>・犠牲者宅道路側の生垣（ひば）が道路に完全に倒れている。（写真1-5） |

4時12分と4時56分を比較した際に、どちらの写真にも、被災した急傾斜地崩壊防止施設並びに流木（根元部分）が映っていることから、4時12分には急傾斜地崩壊防止施設は被災していることが確認できる。これより、3時40分頃からの1回目の土砂流出で被災したと想定される。

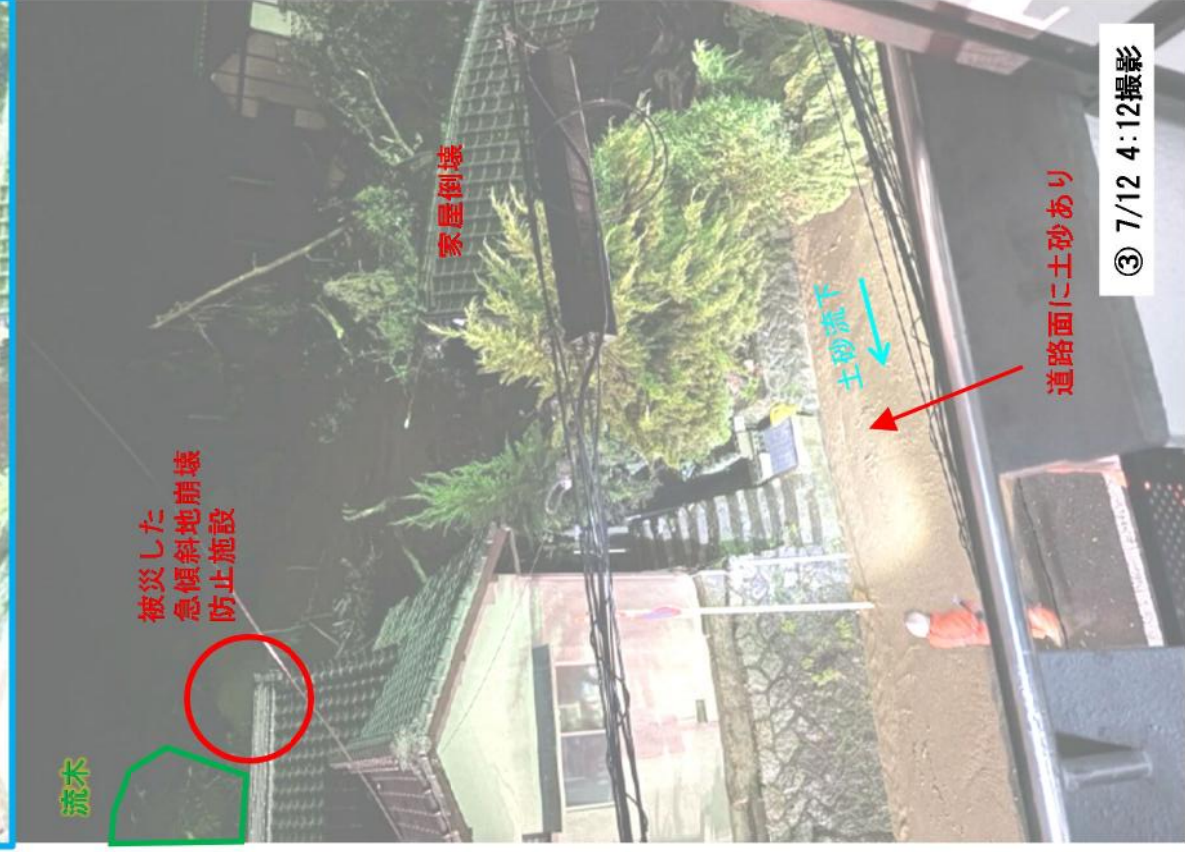
写真1-6 4時56分の映像

| | 起こった事象 | | 報道発表、SNS等 | | 愛媛大学の調査資料（提供）より |
|---|---|---|---|---|---|
| 4：50頃 | | 5：00頃 | ・午前5時頃「ゴー、ドシャン」と大きな音がし、滝のような音とともに土砂崩れが再び発生。倒れた家をのみ込み、道路に消防が設置したテントを押し流した。（愛媛新聞 7/13）<br>・午前 5 時前、店に土砂が流れ込んできたため避難した。（NHK 松山放送局 7/19）<br>・土砂崩れが同5時頃にも起きた。（時事通信社 7/12）<br>・2 度目は午前5時頃で、1 回目の中には屋根が残っていたのが、完全に家がつぶれた。（NHK 松山放送局 7/23）<br>・3 度目はこれまでも異なる現象が起き、「土砂崩れが起きたというよりは溜まっていた水が出てきたみたい、泥水がバシャッと出てきた」（NHK 松山放送局 7/23） | 4：56 | ・前面道路へ泥流（土砂と流木）が勢いよく流れだす。（写真1-6）<br>・救急消防の退避 |

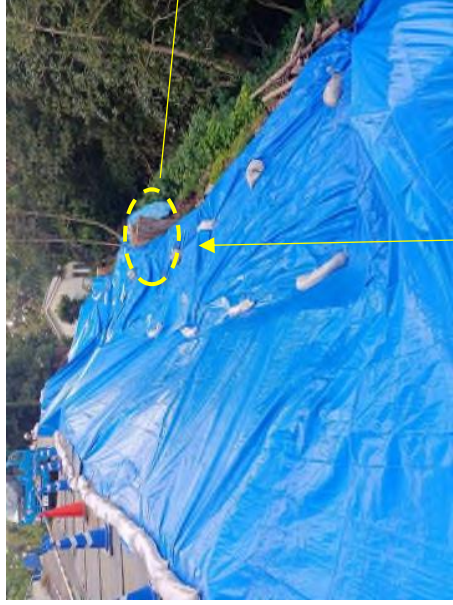
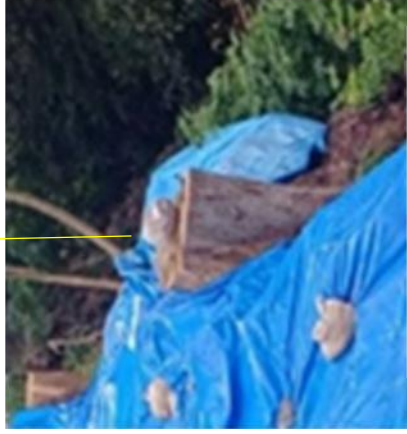
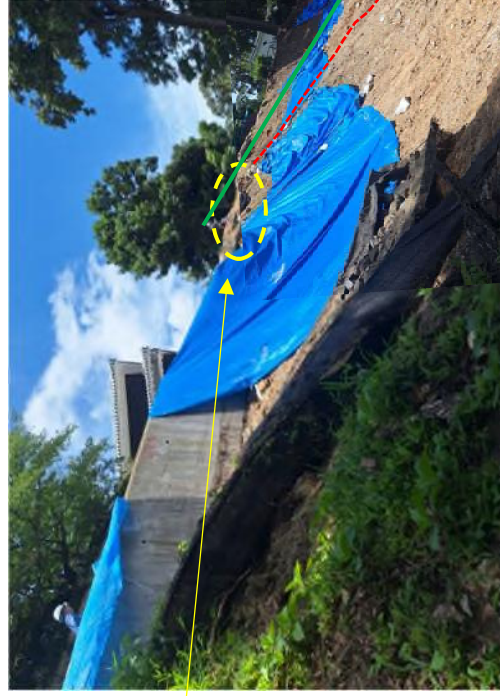
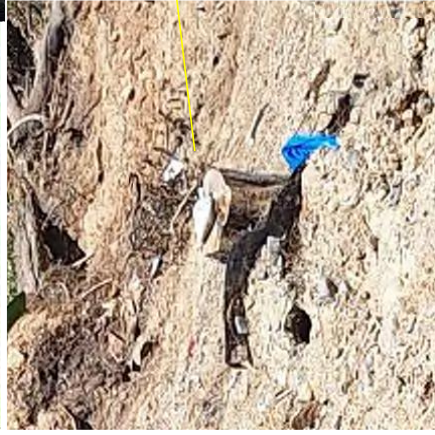
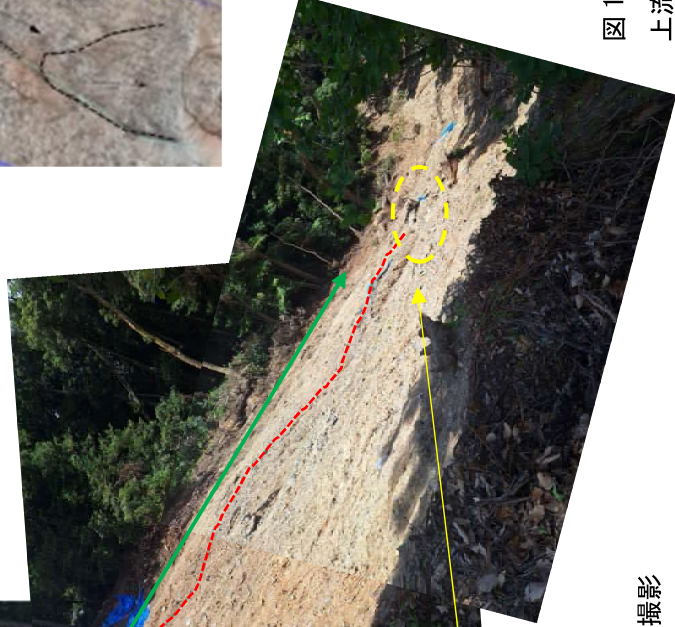
図 1.2-1  
上流部（上部）の緊急車両用道路脇  
の切株の回転を伴わない移動状況

工事箇所の切株は、土嚢を載せたまま回転を伴わず、約20m下方に移動している（層状の移動）。

被災後 7 月 25 日撮影  
(土嚢の位置は変わらず)

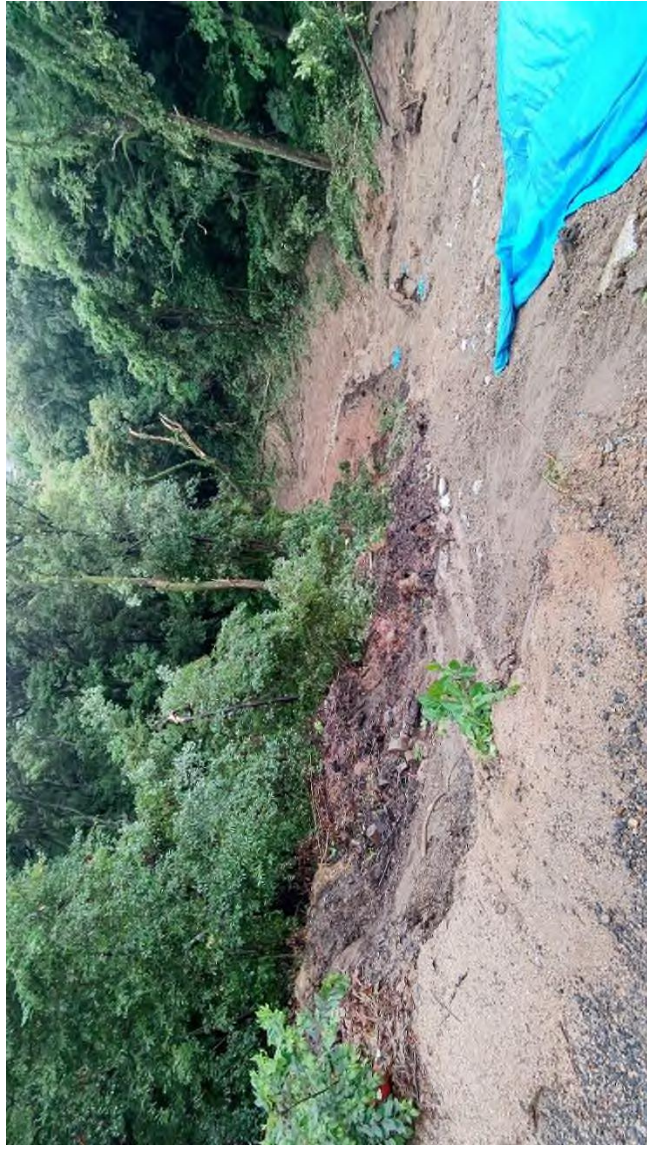
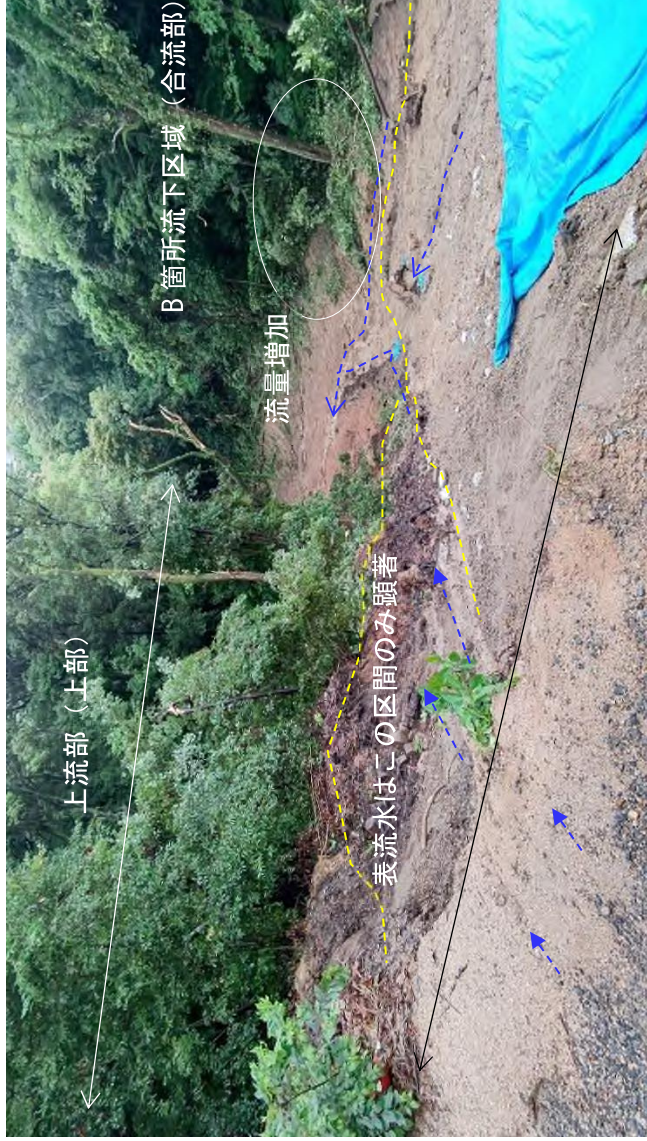
図 1.2-2 被災直後の上流部（上部）表流水の状況（午前6：20ごろ）

- ＜被災直後の表流水・土砂状況＞
- 1) 土砂は斜面末端部（黄色線）にやや厚く堆積する。
  - 2) 表流水は B 箇所流下区域流量が増加するが、上部斜面の表流水は少ない
  - 3) 擁壁の施工されていない区間は道路越流水の跡や表流水跡がみられる。

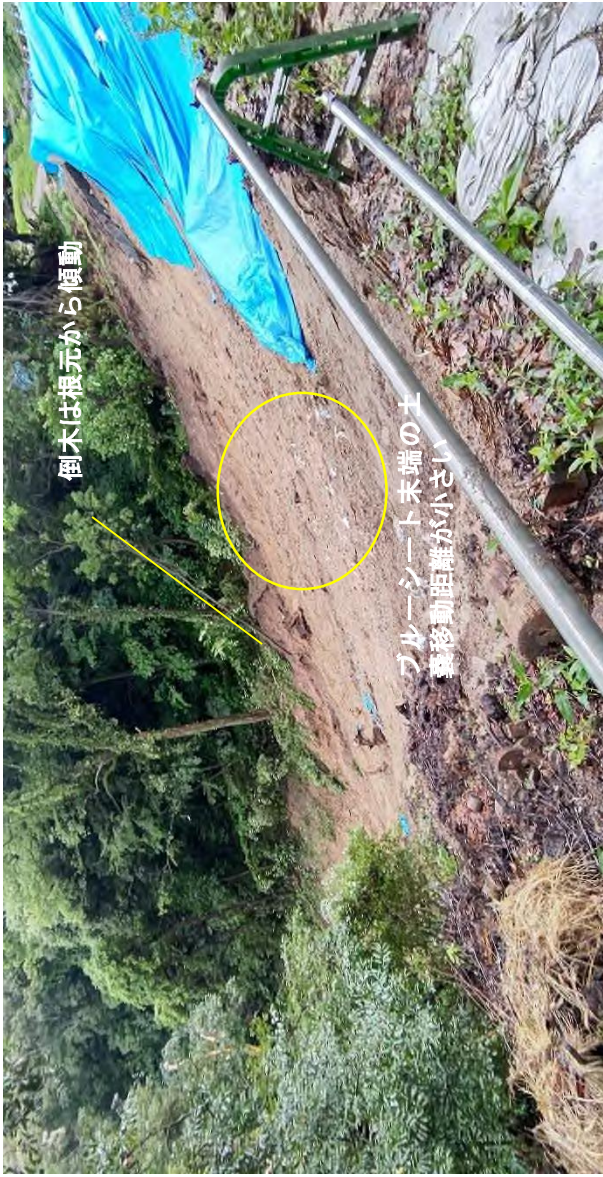
＜被災直後の斜面状況 午前 6：20 頃＞

- 1) ブルーシート末端の重りとしていた土嚢袋が斜面上部に散乱（移動距離が小さい）。
- 2) 正面の樹木は、山側に傾斜。
- 3) 緊急車両用道路直下は、大きなガリー侵食や湧水は見られない（湧水量が少ない）。

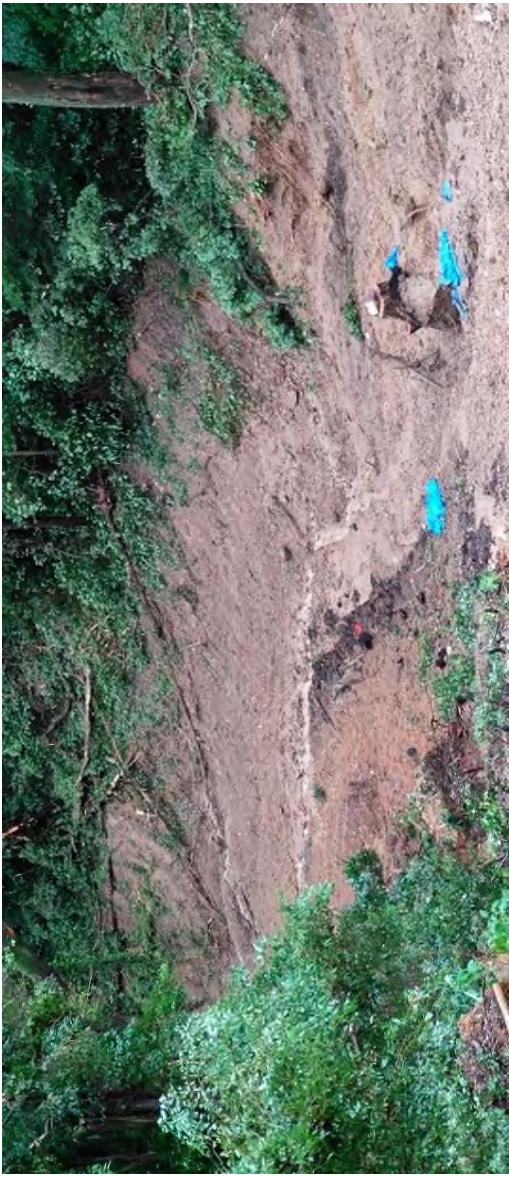
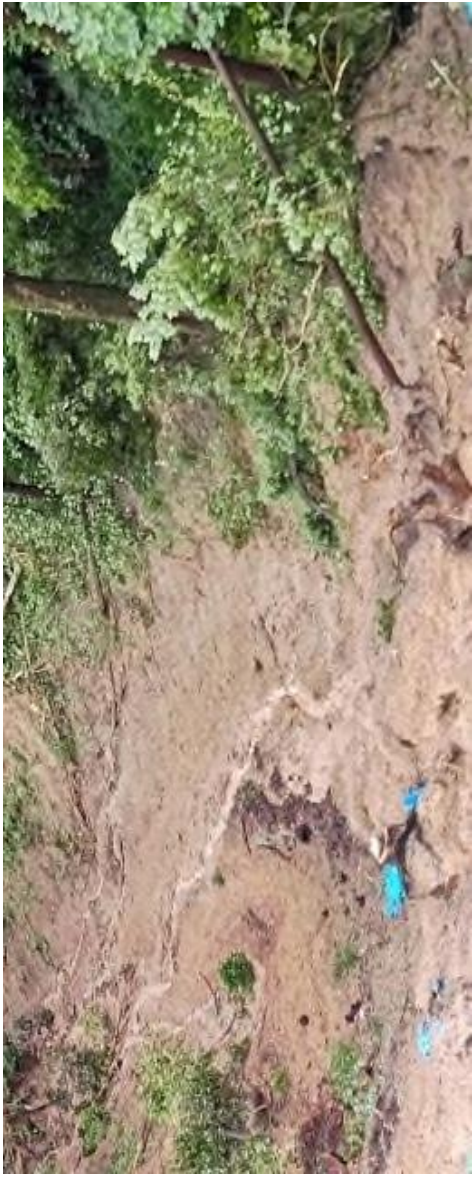
＜被災直後の斜面下方の状況 午前 6：20 頃＞

- 1) B 箇所流下区域より下方は流水が多い。
- 2) 被災直後は土砂や倒木が残っている。
- 3) 倒木根本に水たまりがあり、斜面下方は水が多い。

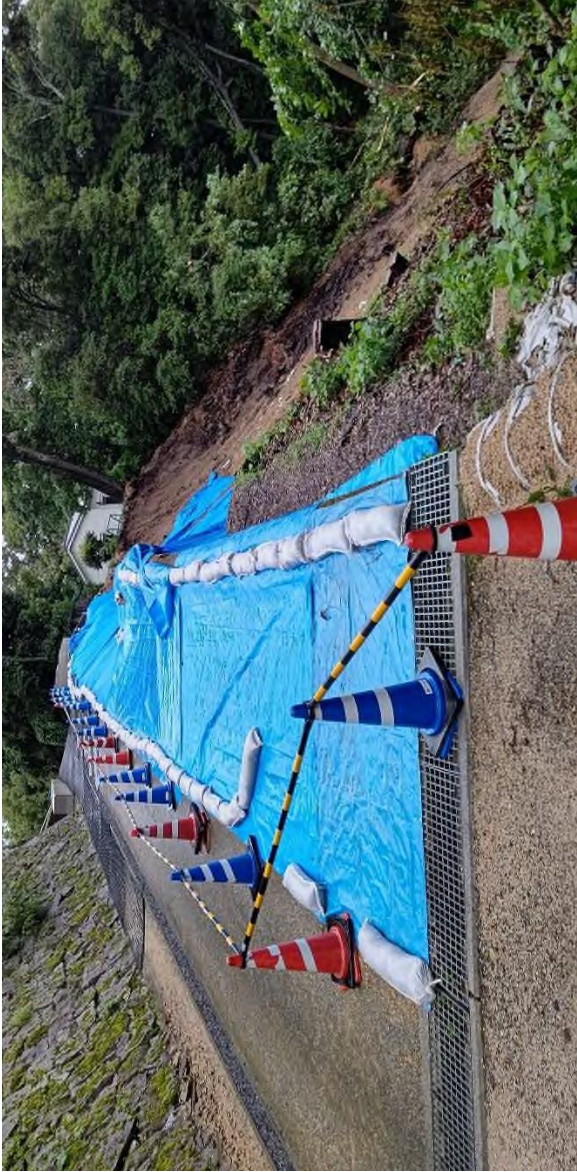
＜被災直後の道路状況 午前 6：20 頃＞

- 1) 1 回目の土砂流出の約 2.5 時間後の道路は、枕土嚢やブルーシートの配置に大きな変化はない。
- 2) パイロンの位置は動いておらず大きな流水や変形はない。
- 3) 表流水の流下跡はない。

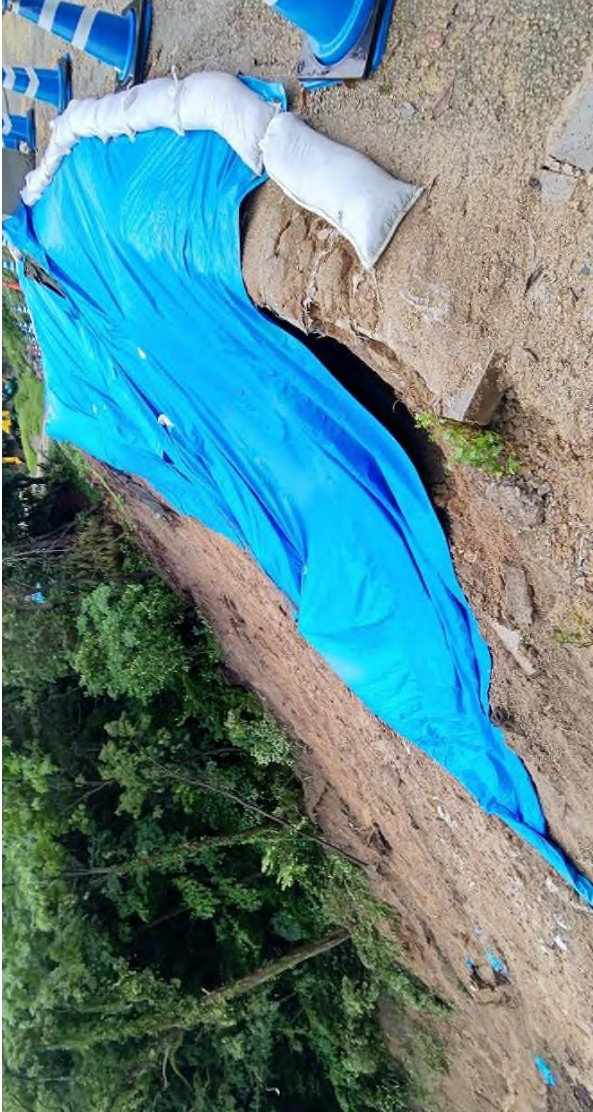
＜被災直後の斜面上部の近接状況 午前 6：20 頃＞

- 1) 枕土嚢やパイロンのずれはない。
- 2) 斜面上部の表流水は多くない。

- ・ 緊急車両用道路上は変状の進行はみられない（パイロン・土嚢等にも流水影響なし）。
- ・ 上流部（上部）斜面の上部は、土砂が回転を伴わずに表層部が移動している。斜面流水やガリー侵食は顕著ではない。
- ・ 上流部（上部）斜面の下方は、土砂が多く、特に B 箇所流下区域より下方において表流水が増加し、土砂が厚く堆積する。

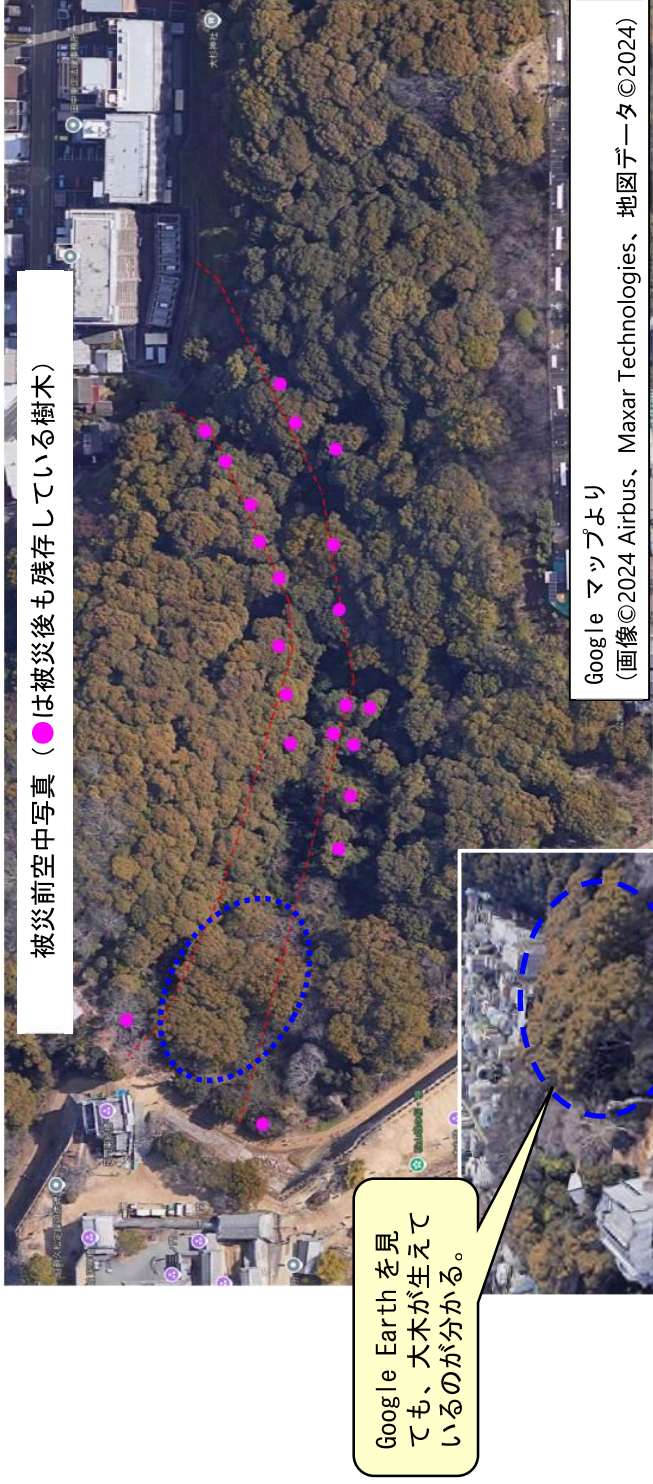
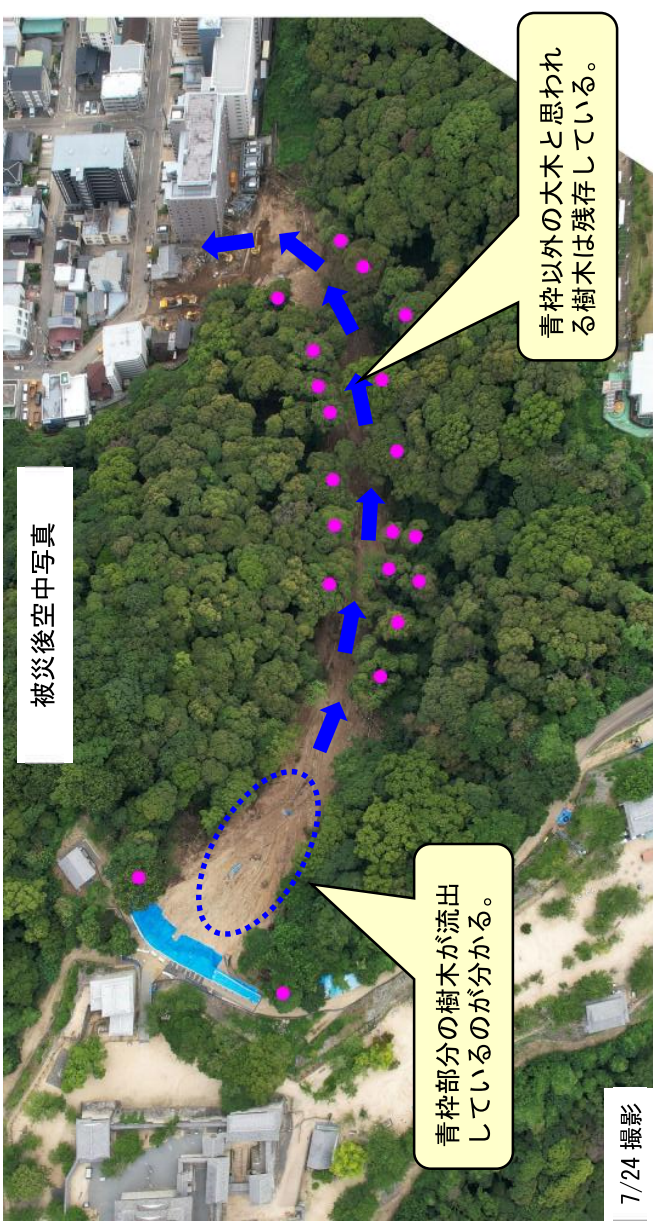
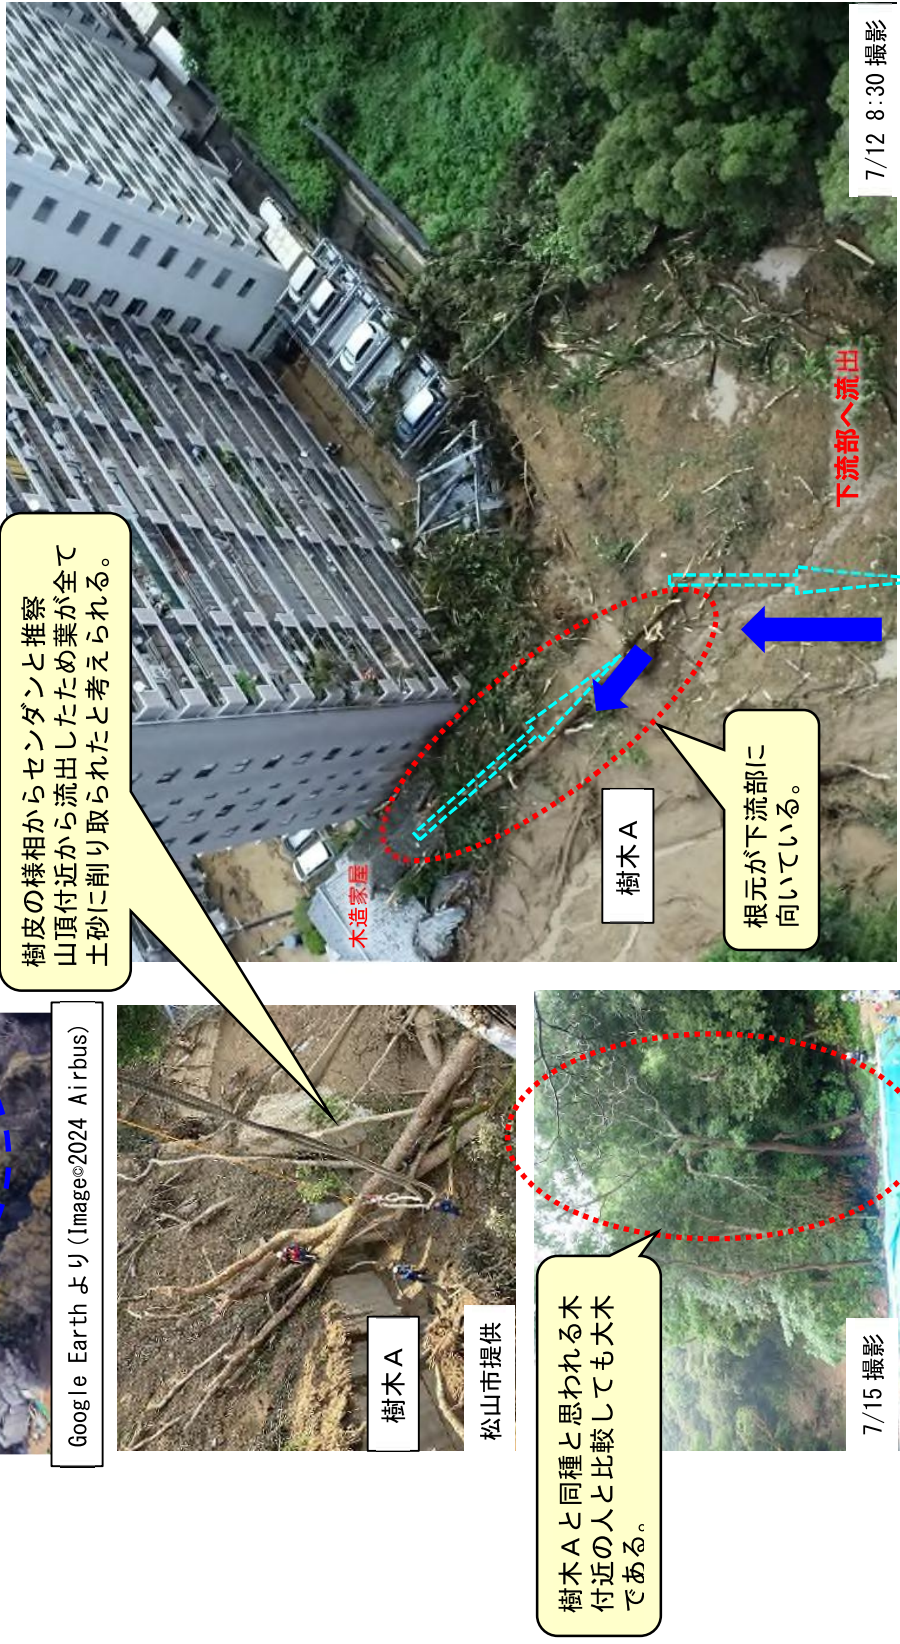
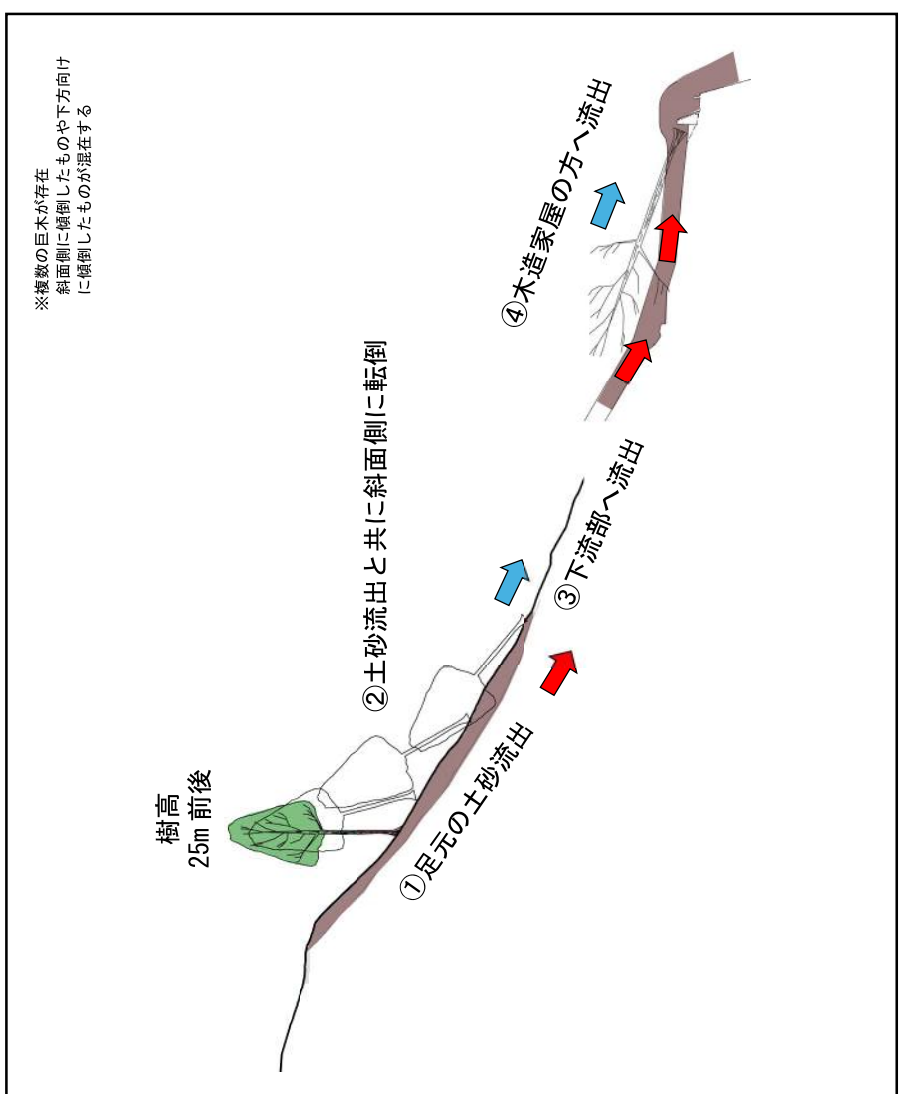
図 2. 1-1 樹木 A (木造建物に接触した樹木) の推定される被災前の位置と流出経過

- ・ 空中写真により被災前と被災後の樹木を比較したところ木造家屋に接触した大木と同程度の樹木は青桢部分に多く植生しており、また青桢以外で大木と思われる樹木は被災後も残存していることから、木造家屋に接触した大木は下図の青桢あたりに植生していたと考えられる。
- ・ 樹種は樹皮からセンダンの木と推察され (上部に同じと思われる樹木も確認できる)、大きさは、写真から推定して高さ 25m 程度、幹の太さは直径 60 cm 程度と考えられる。
- ・ 木造家屋に接触した樹木 A は、根の部分の木造家屋側にあるため、下図のとおり樹木の足元から土砂が流出したことにより斜面側に転倒し下流部へ流出し、木造家屋に接触したと考えられる。

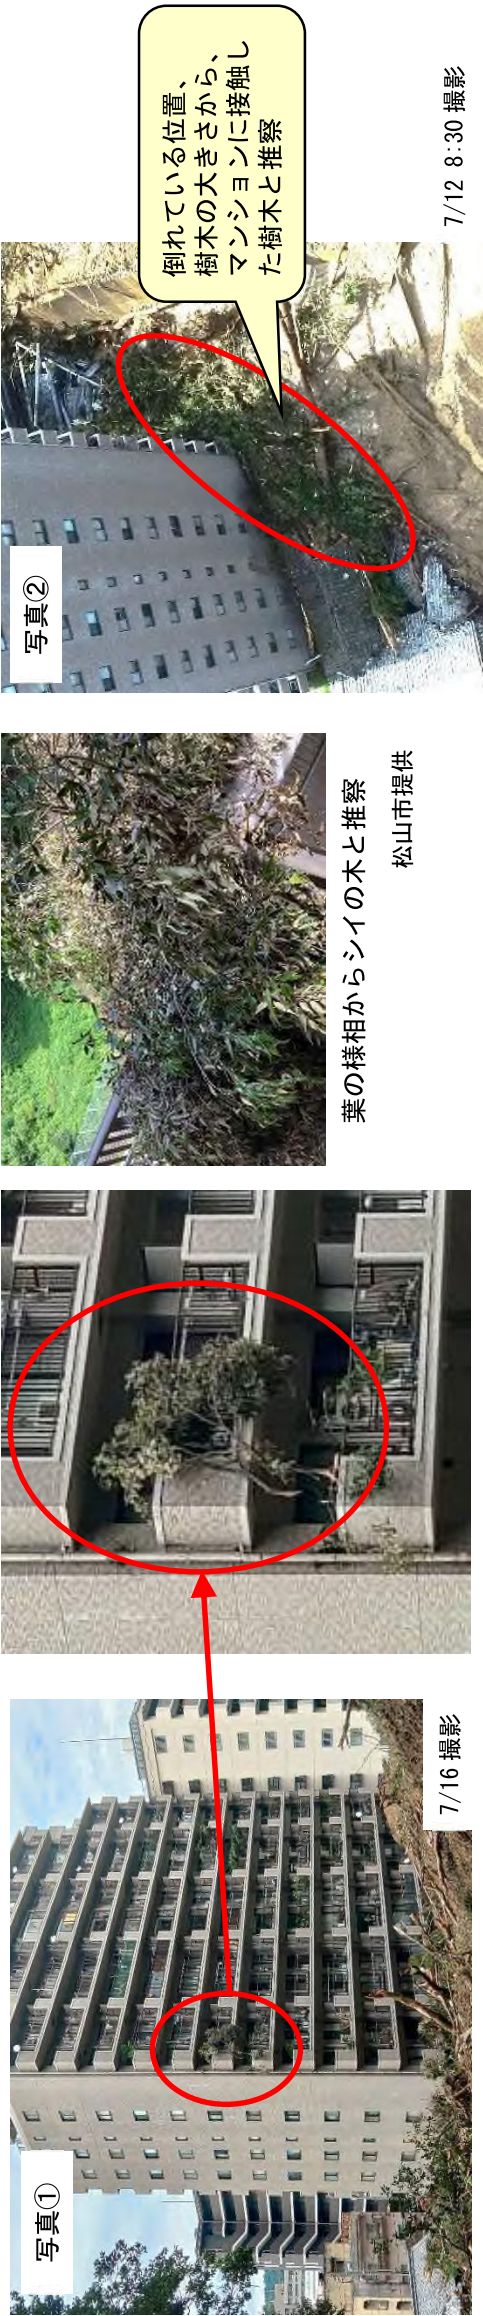
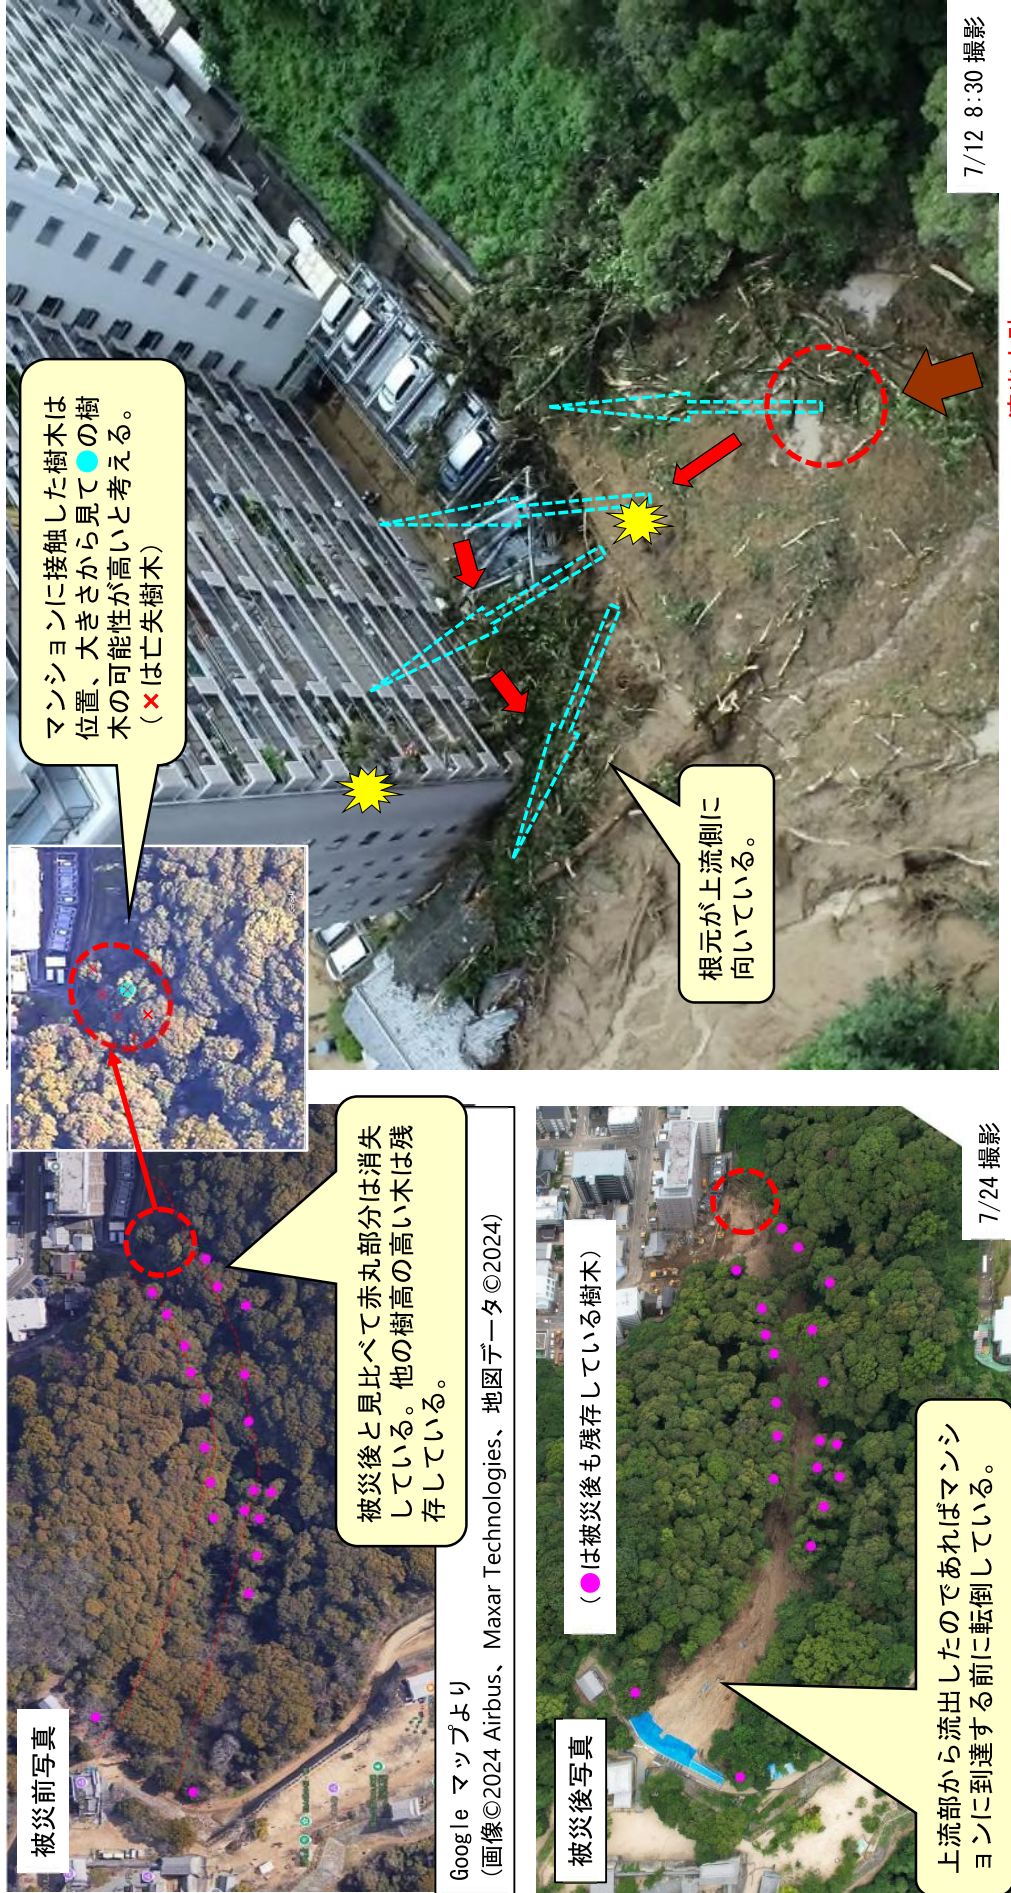
図 2.1-2 樹木B（マンション8階に接触した樹木）の推定される被災前の位置と流出経過

- ・ 今回の土砂流出の際、写真のとおりマンション8階に樹木が接触しており、枝が残っているのが分かる。（写真①赤枠）
- ・ 樹種は葉の様相からシイの木（スダジイ、コジイなど）と推察され、別の写真（写真②）から、接触した樹木は、位置関係からマンションのすぐ横に倒れている樹木と考えられる。
- ・ 大きさは、写真から推定して高さ18m程度、幹の太さは直径20～30cm程度と考えられる。
- ・ スダジイやコジイなどは山林でよく見られる樹木であり、城山のどこに生えていてもおかしくはないが、樹木があまり汚れていない、枝が下流側に向いている、幹もあまり折れていないことから、比較的マンションの近くに

植生していた樹木（下図の位置）が流出した土砂に押し出され、擁壁に接触したところでマンション方向に転倒したと考えられる。

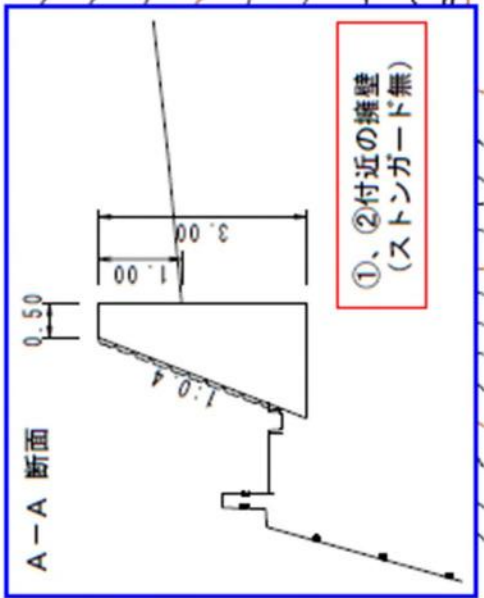
図 2. 2-1 擁壁の形状

検討結果を以下に示す。土砂・樹木の流速が 3.5m/s 以下であれば、擁壁は安定であるが、4.0m/s を超えると転倒する。したがって、土砂・樹木の速度は 4.0m/s (14.4km/h) 以上であることがと推察される。

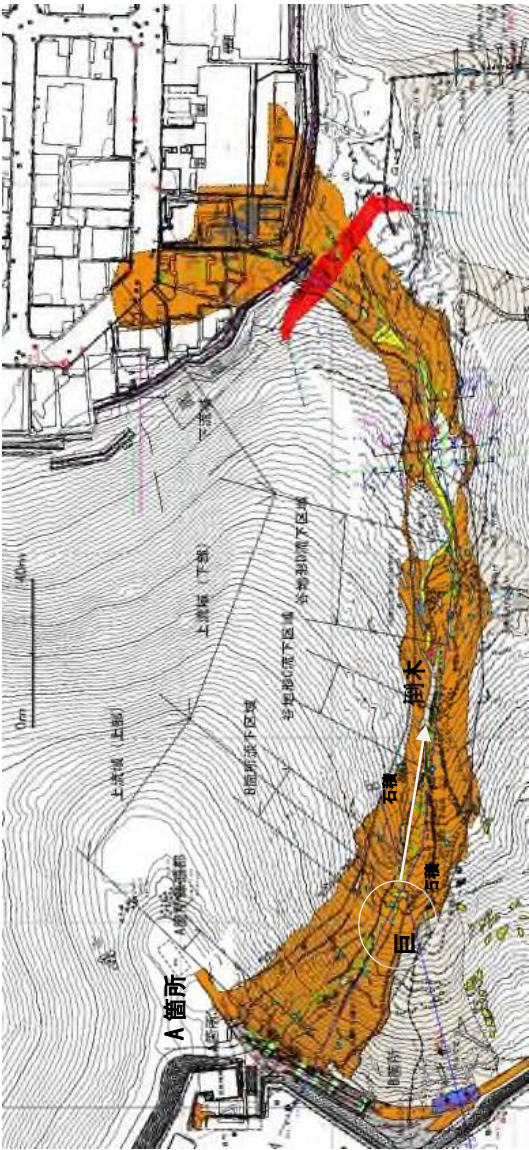
図 2.3-2 上流部（上部）斜面のレーザー生データの密集部から想定した樹幹概略位置（解析結果）と樹高（樹幹位置は枝のピークを示している可能性がある：愛媛大学大学院農学研究科提供データを加工）

- 1）手法
- ・土砂流出前の 2016 年航測レーザー測量データを用地、地表面データと樹木先端の標高差から樹高図を作成する（愛媛大学提供データ（DHCM）による）。
- ・樹高図と地表踏査結果や微地形の判読結果を反映した平面図を比較する。
- 2）結果
- ・上流部（上部）＝A 箇所の急斜面下方には、樹高 30m 以上の樹木が存在していた。この樹木うち 1 本は土砂流出箇所内で確認される長さ 25～30m の倒木と考えられる（右写真）ため、**A 箇所の土砂流出は、急傾斜斜面下方の巨木の不安定化が関与した可能性**が考えられる。
- ・B 箇所は周辺に比べ樹高が低い（10m 以下）。B 箇所は過去に崩壊していたため、樹齢が若く樹高が低くくなっている可能性がある。

- ・A 箇所（上流部（上部））の斜面末端部付近に 30m 以上の樹木（巨木）が見られる。
- ・A 箇所の右岸側斜面の末端部の凹地形とその上の馬蹄形の地形は、倒木後の凹地形である可能性が高い。
- ・B 箇所のガリー侵食跡（青線）箇所は、樹木の低い箇所であり、過去の表層崩壊等により、倒木が発生したため、樹木年数が周辺より若い可能性がある。

- 3）考察
- ・A 箇所は、急傾斜斜面の下方部分に樹高 30m を超える巨木が存在していた。
- ・地盤は捨土で厚みが 3m 程度しかなく、その下は根茎が発達しにくい砂岩・礫岩の岩盤であるため、表流水や浅層地下水の集中に伴い、成長しすぎた樹木の荷重で不安定化した可能性と、土砂流出に伴い倒木が発生した可能性がある。
- ・当該箇所以外にも**城山には樹高 30m を超過する樹木が散在**している（図 2.3-3）。表層堆積物の厚さや性状・表流水を調査し、**必要に応じて樹木の管理を行う必要がある**と考えられる。

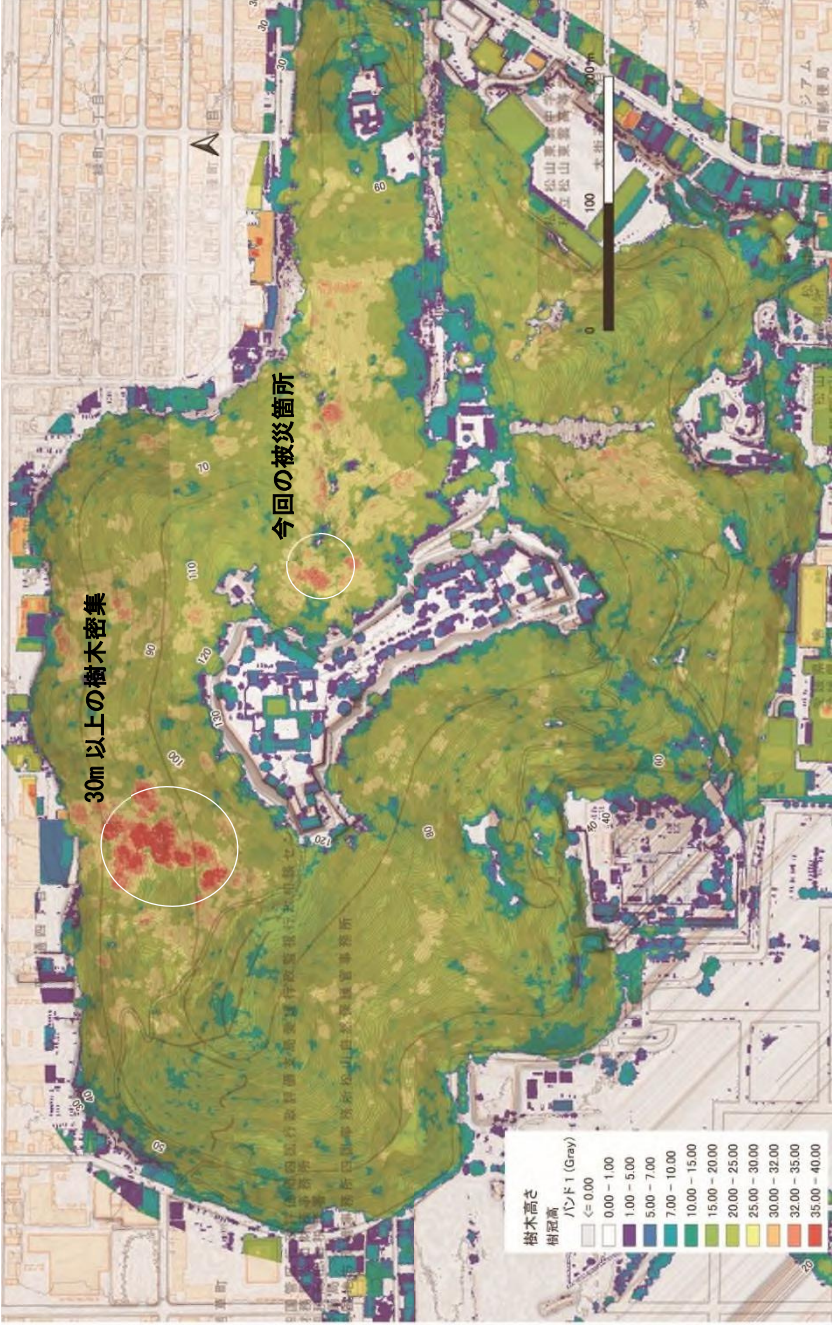
図 2.3-3 城山全体の樹高図（愛媛大学大学院農学研究科提供データを加工）  
城山の北側斜面の一部に今回の土砂流出渓流と同様に 30m 以上の巨木が密集するエリアがある
