## 松山市緑町土砂災害対策技術検討委員会

### 第3回委員会資料【松山市】

3. 発生メカニズムについて
- (1) 土砂流出の発生プロセスの推定【松山市】
- ・ 土砂流出範囲全体における土砂流出プロセスの推定

令和6年10月11日

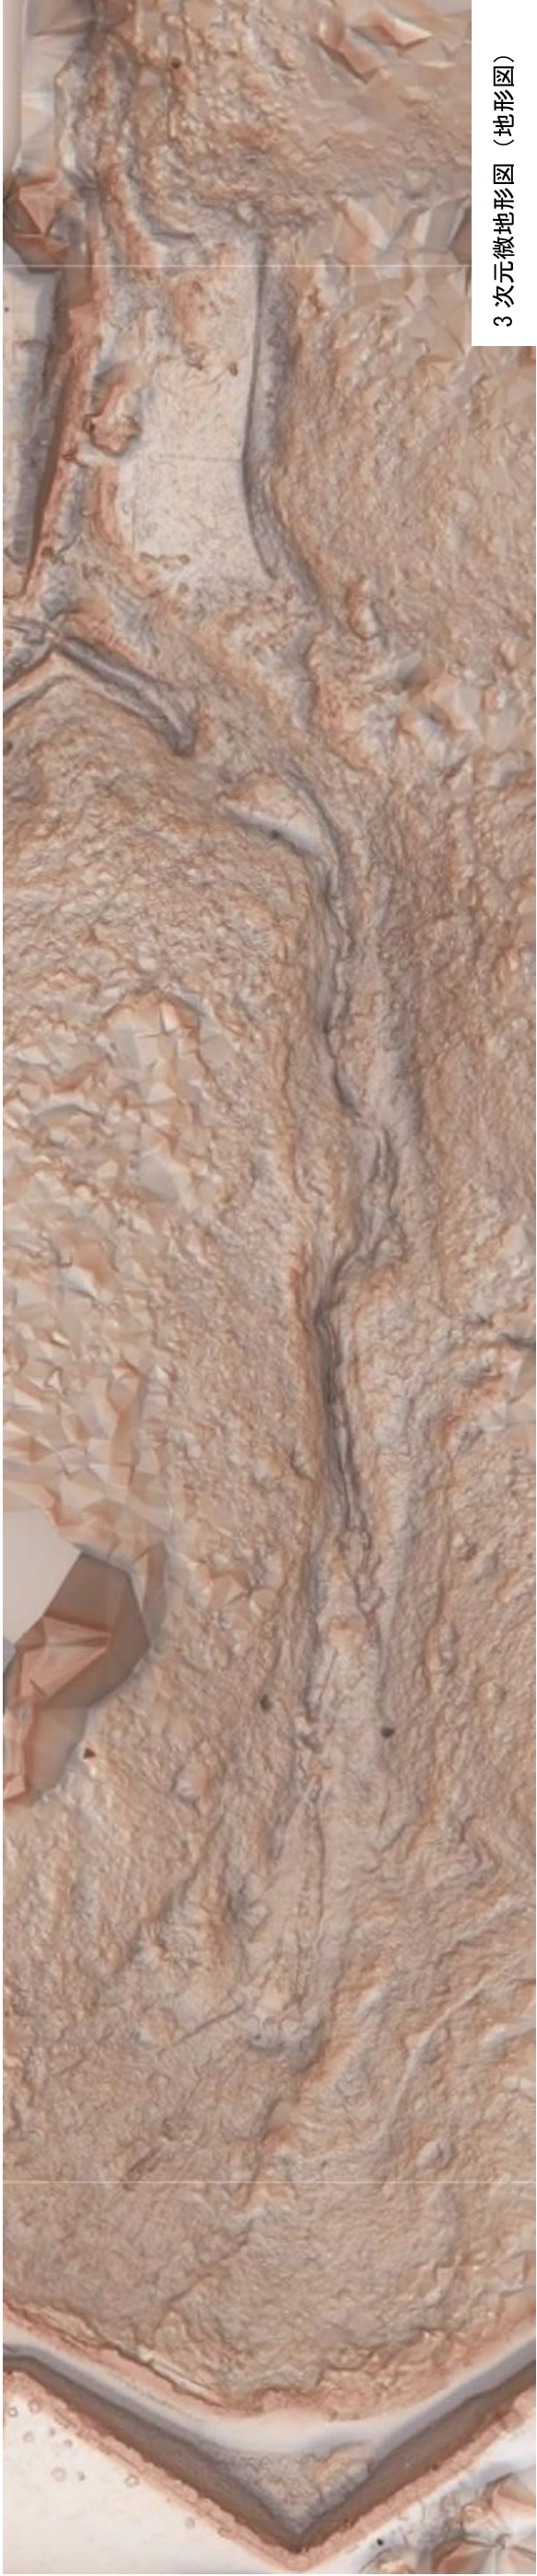
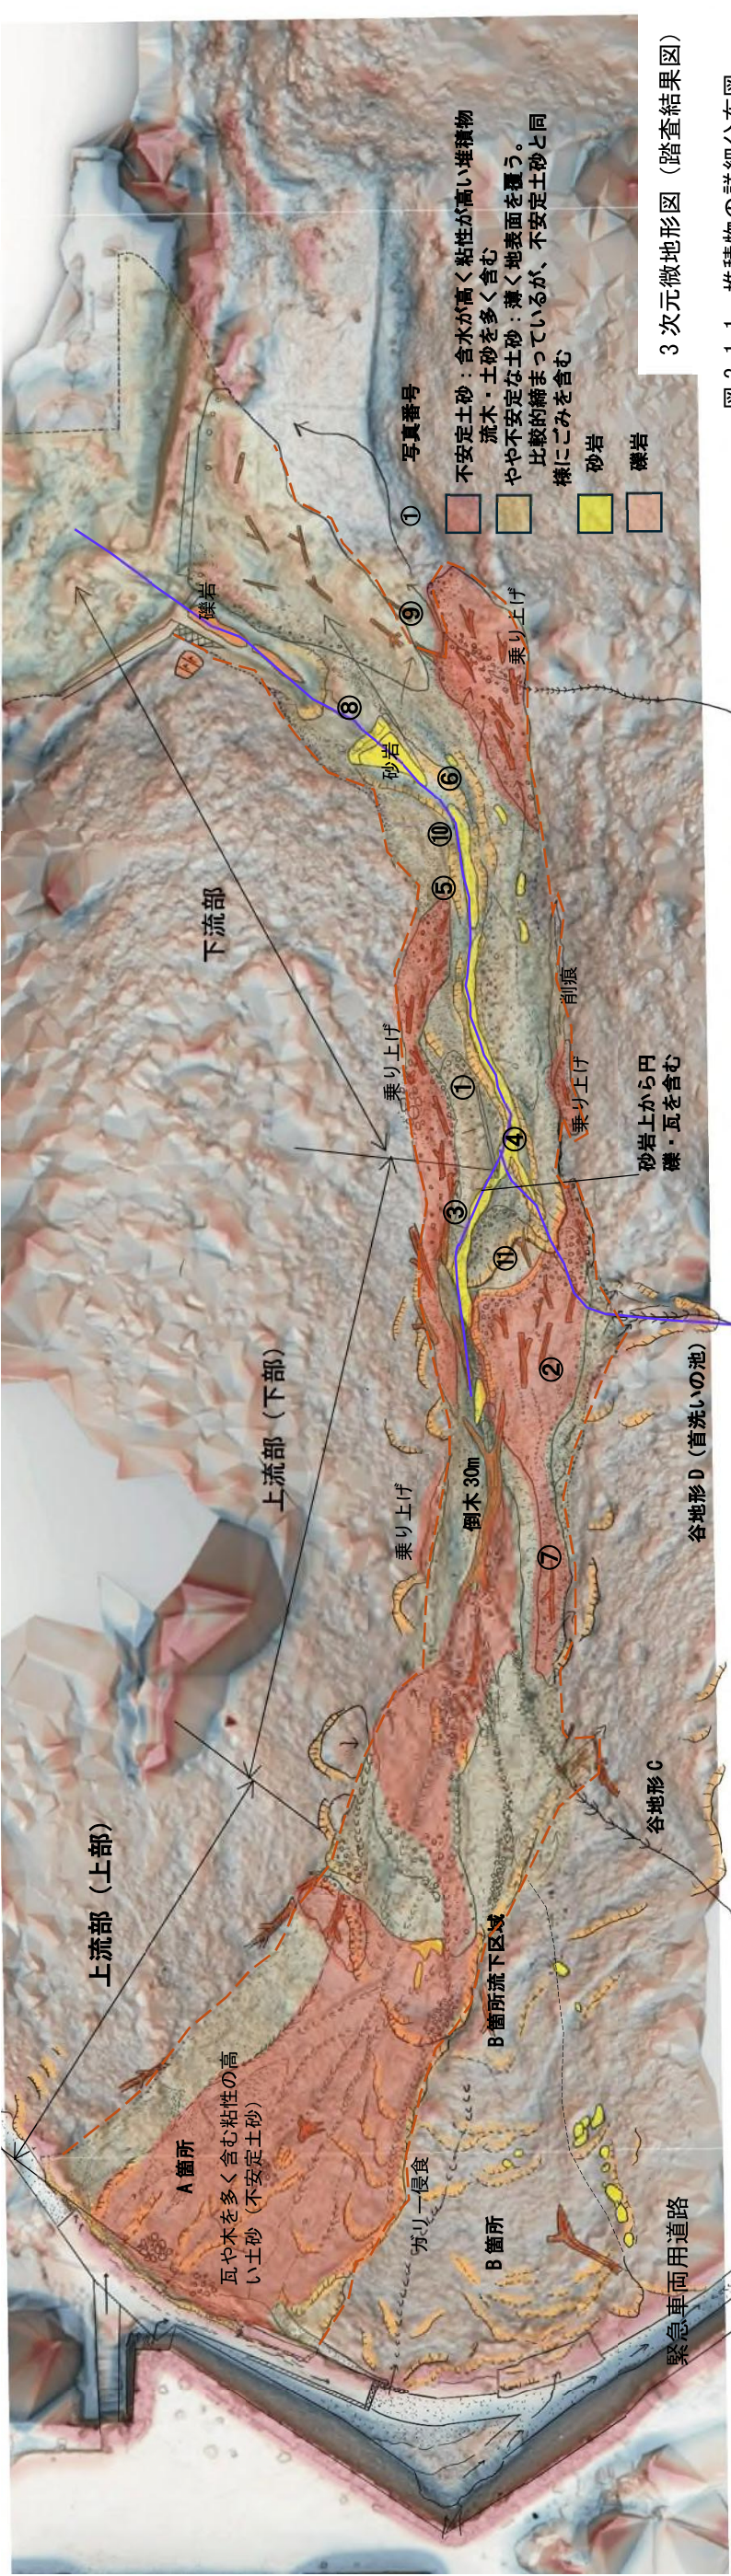
図 3.1-1 堆積物の詳細分布図

- “不安定土砂（赤着色）”は、含水が高く粘性が高い堆積物で流木・土砂を多く含む。上流部（上部）は“不安定土砂”が斜面全体を覆っており、上流部（下部）では、堆積した土砂が侵食により 2 次的に流出したと考えられる箇所が確認された。また下流部は、溪流の両岸の上部に乗り上げた侵食残りが残存しているものと考えられる。なお、応急対策は相対的に侵食に弱く不安定な“不安定土砂”を対象としている。
- 一方“やや不安定な土砂”は、薄く広範囲に見られる。“不安定土砂”と同様に多くの瓦片や花崗岩・円礫を含むが、比較的に縮まっていることから、その多くは表土が侵食されて露出した古い堆積物である可能性が高い（写真参照）。

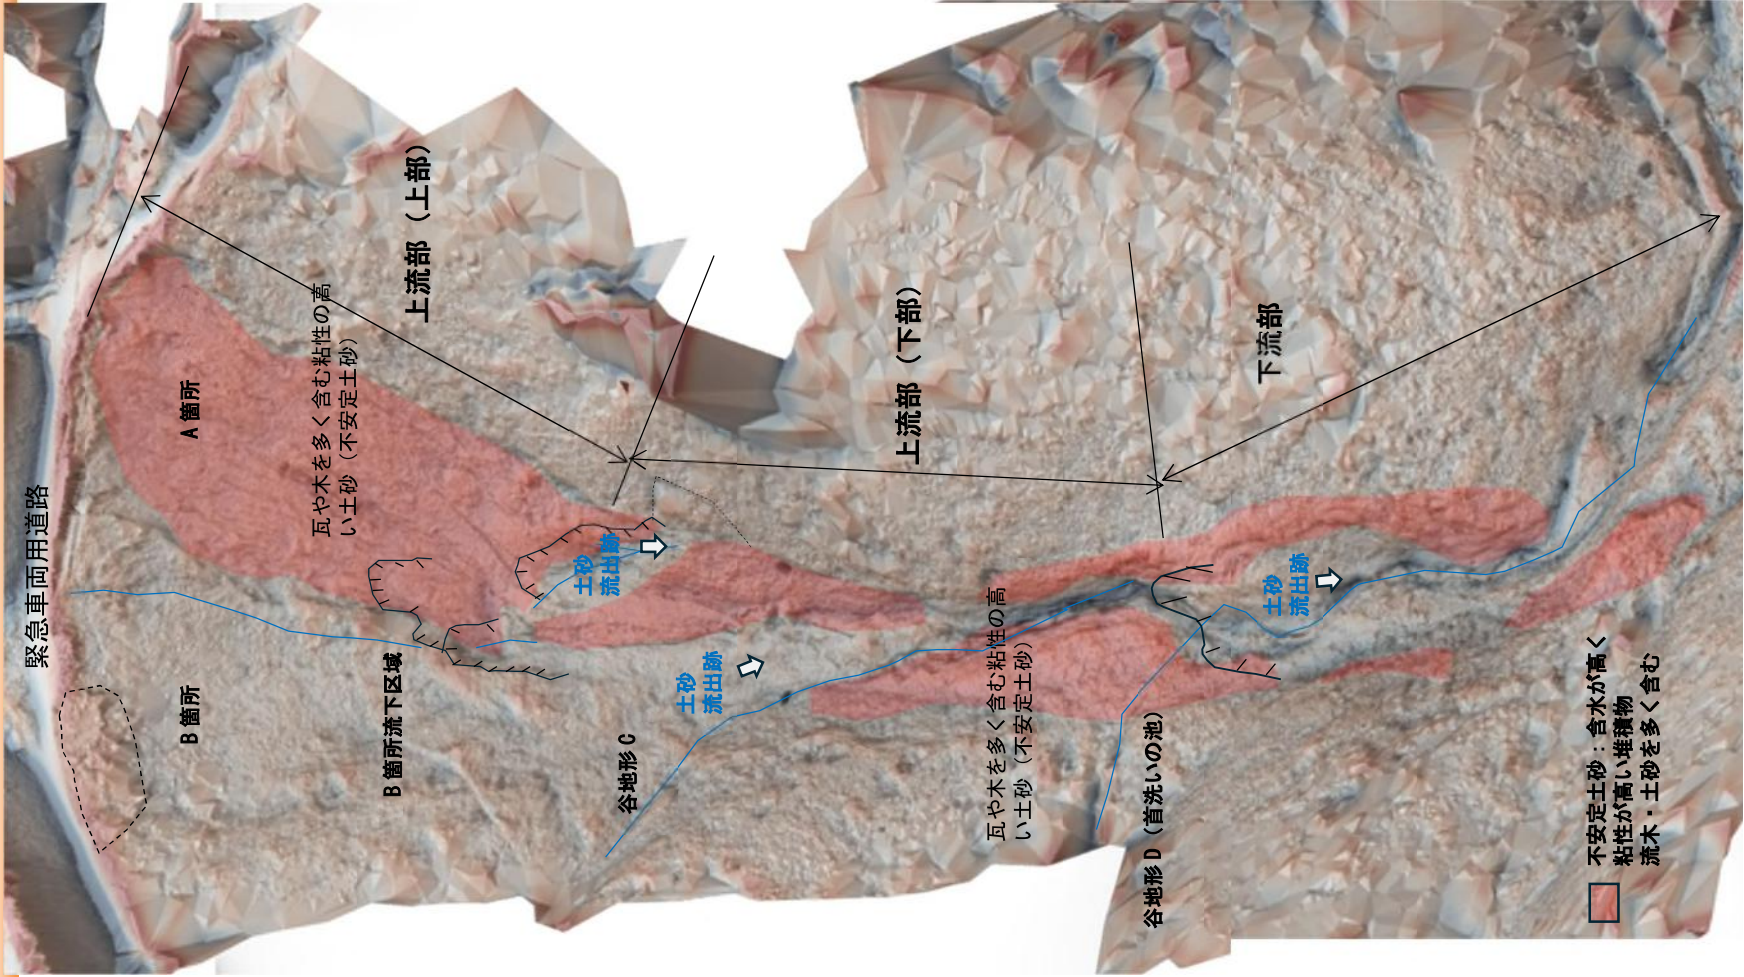
図 3.1-2 3 次元鳥観図と不安定土砂の侵食残りの分布

不安定土砂は、表流水の流路付近では堆積後に侵食され、斜面の上部に残存し、溪床を埋没させた後に流出した不安定土砂が存在したと推測。

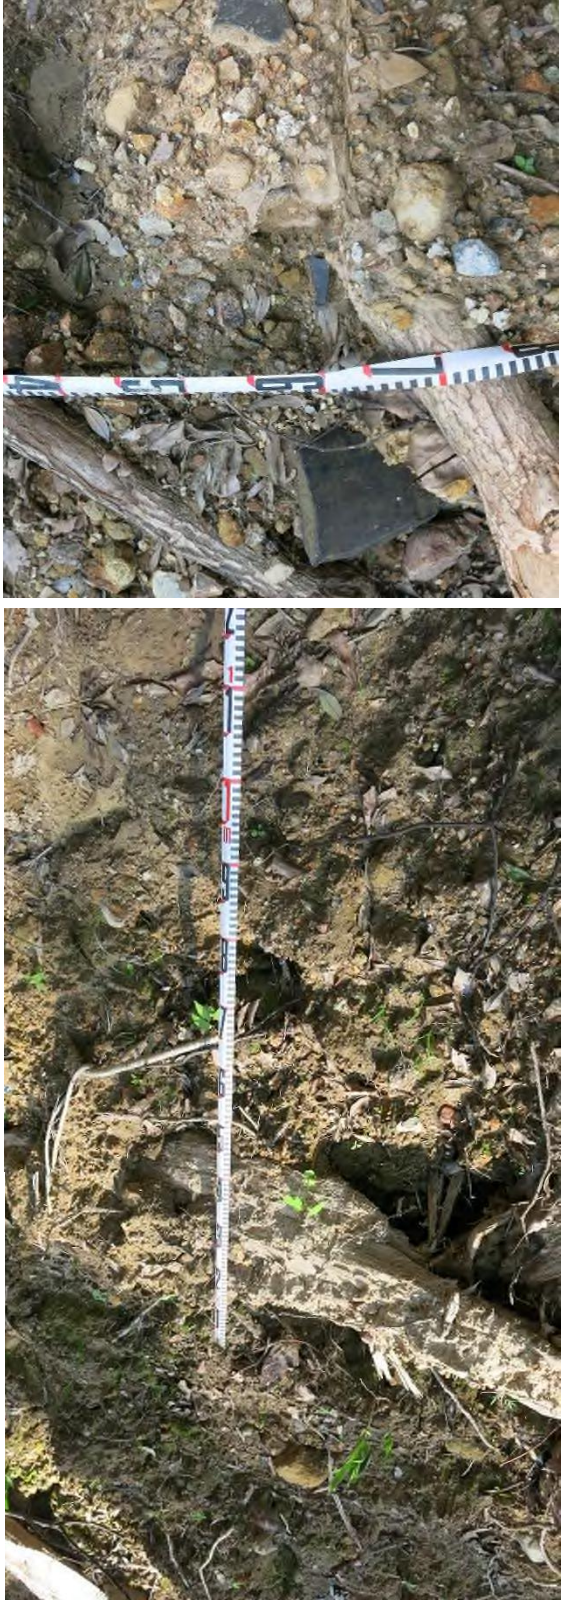
写真①不安定土砂（赤着色）：含水が高く粘性が高い堆積物。礫が浮いており基質はやわらかい。流木・土砂を多く含む。  
上流部（上部）は厚さ 1m を超えるが、その他の箇所は厚さ 1m 未満が多い。

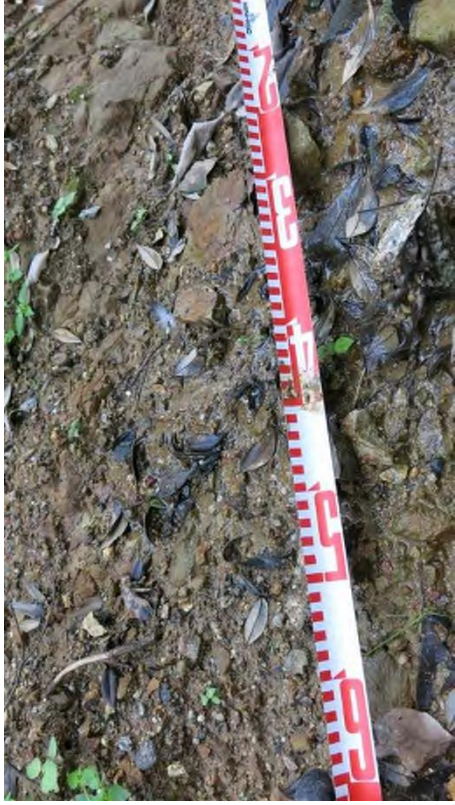
写真②やや不安定な土砂（前頁橙着色）：薄く地表面に分布。比較的締まっているが、不安定土砂と同様に瓦片等を含む。表土が侵食されて露出した古い堆積物である可能性が高い

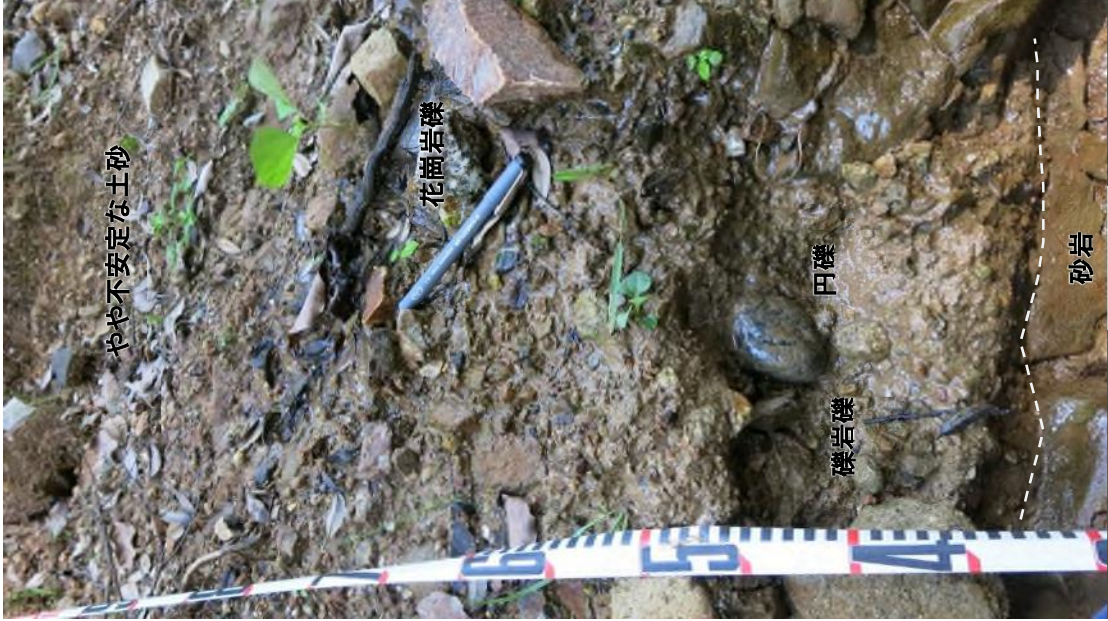
写真③砂岩と上位の堆積物：砂岩の直上 10 cm に花崗岩礫や円礫を含んでいる（砂岩直上に捨土が分布する）。

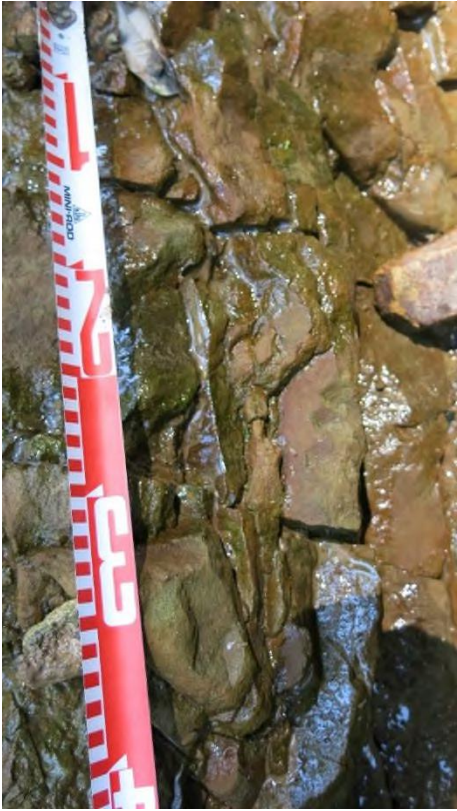
写真④砂岩：河床の侵食部に露出する砂岩。風化乏しく、上位の堆積物との境界は明瞭。

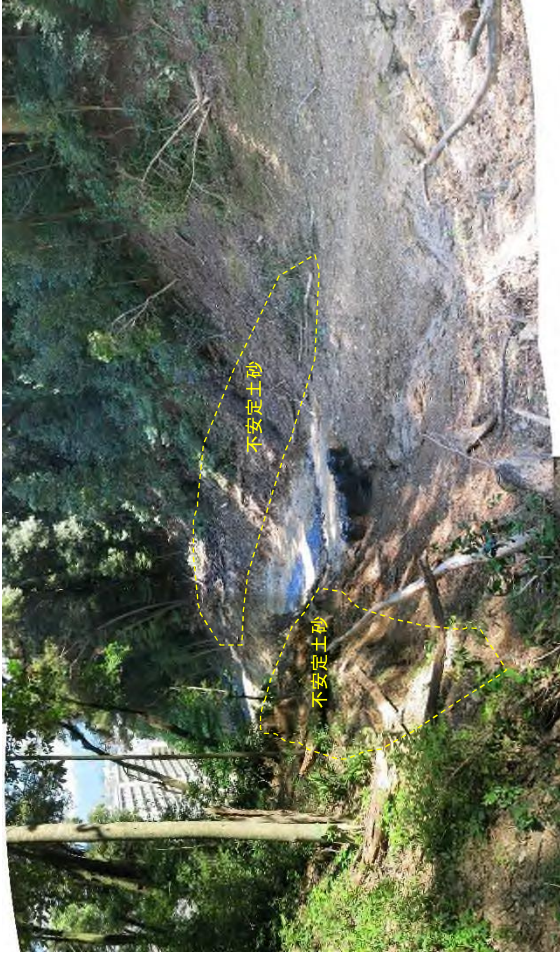
写真⑤ 下流部の溪流の左右岸の上部に残る不安定土砂

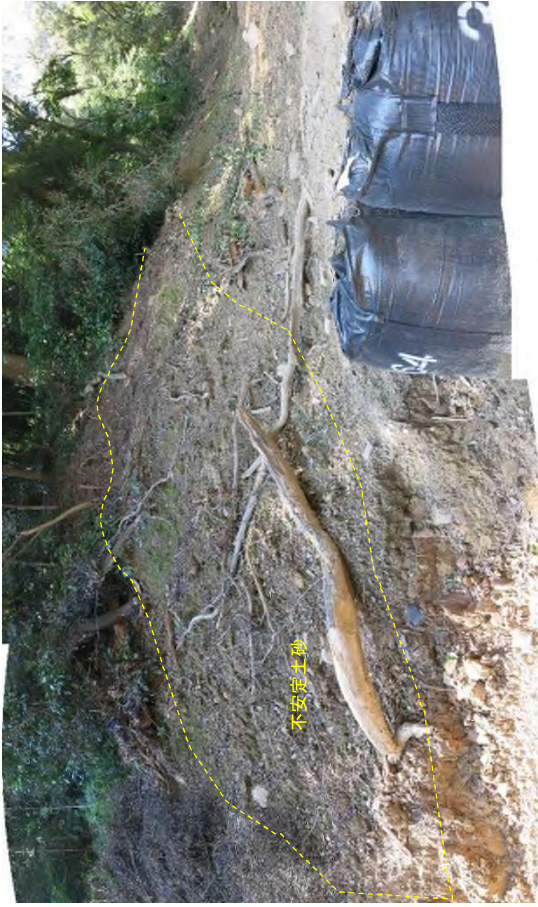
写真⑥ 下流部右岸の侵食残りの不安定土砂

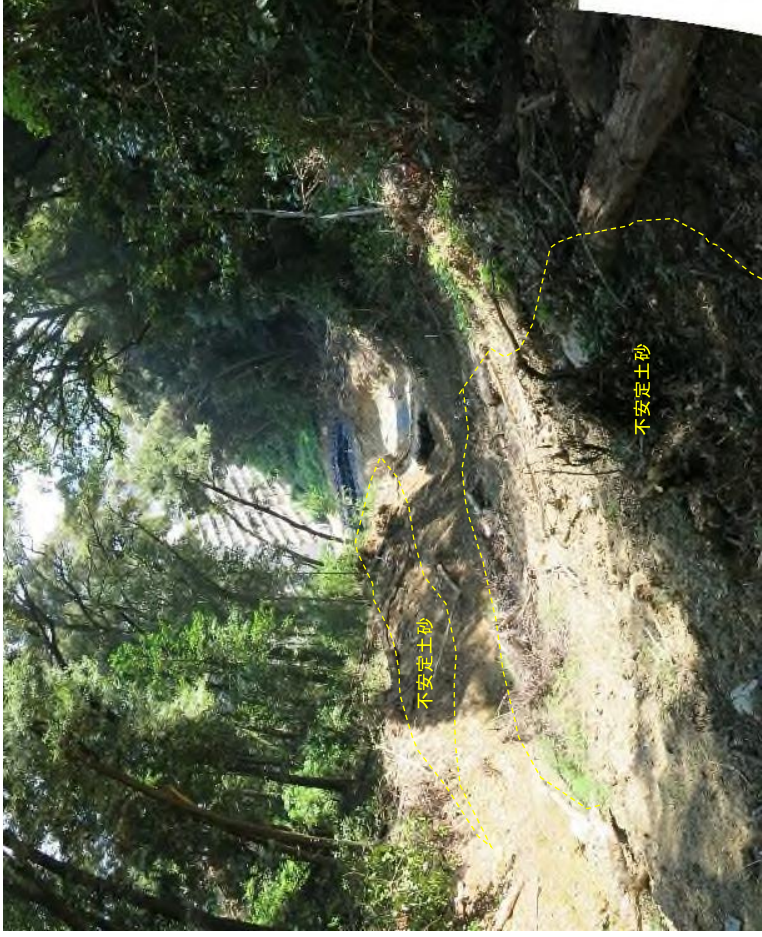
写真⑦ 上流部（下部）の谷地形D合流部から下流部の侵食残りの不安定土砂

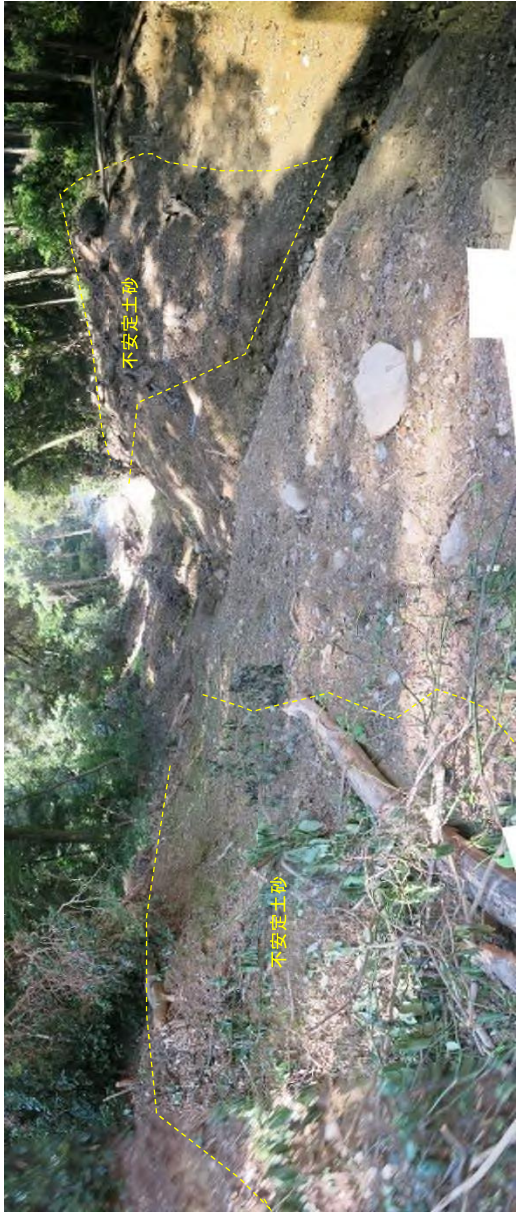
写真⑧ 写真⑧大型土嚢直上の不安定土砂の分布（溪流中心部は流出し土砂は残存しない）

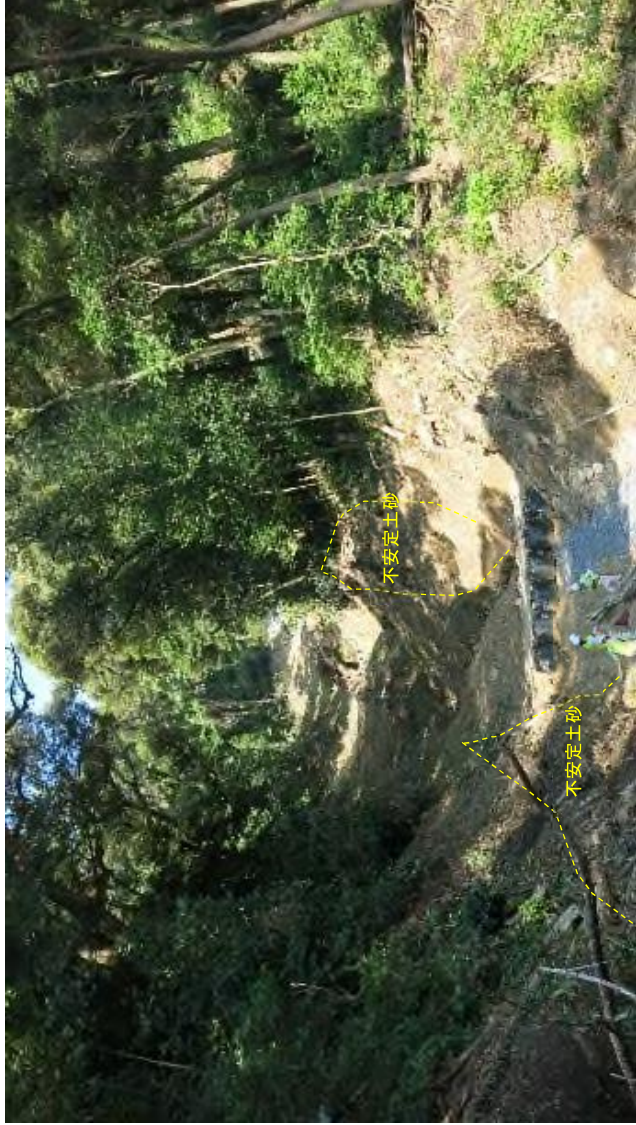
写真⑨ 下流部から上流部（下部）の溪流左右岸の不安定土砂

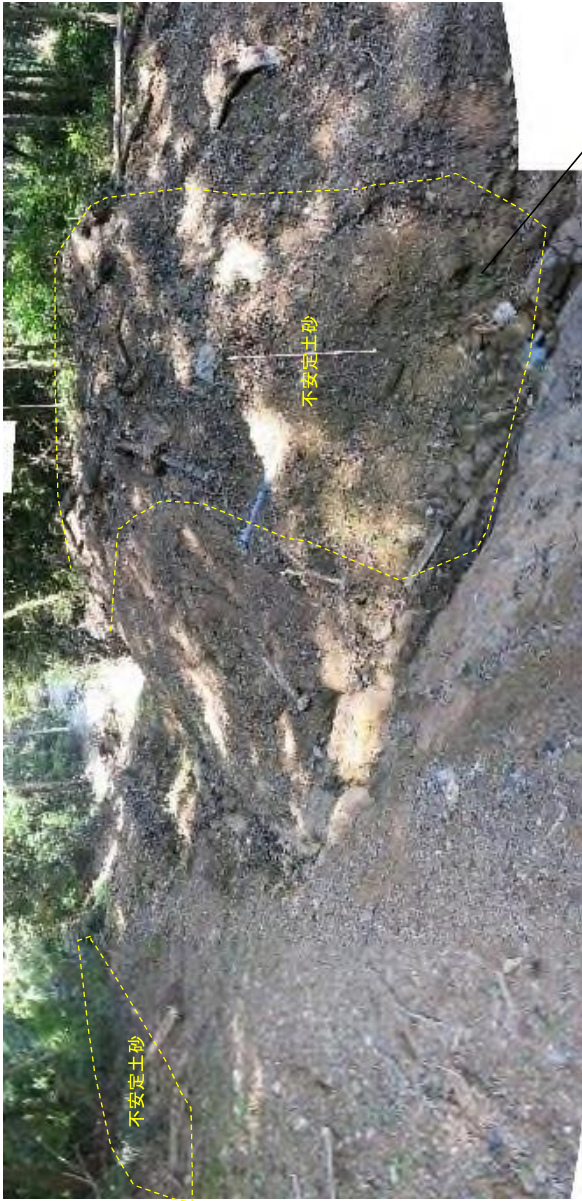
写真⑩ 下流部の不安定土砂（溪流中心部は流出し土砂は残存しない）

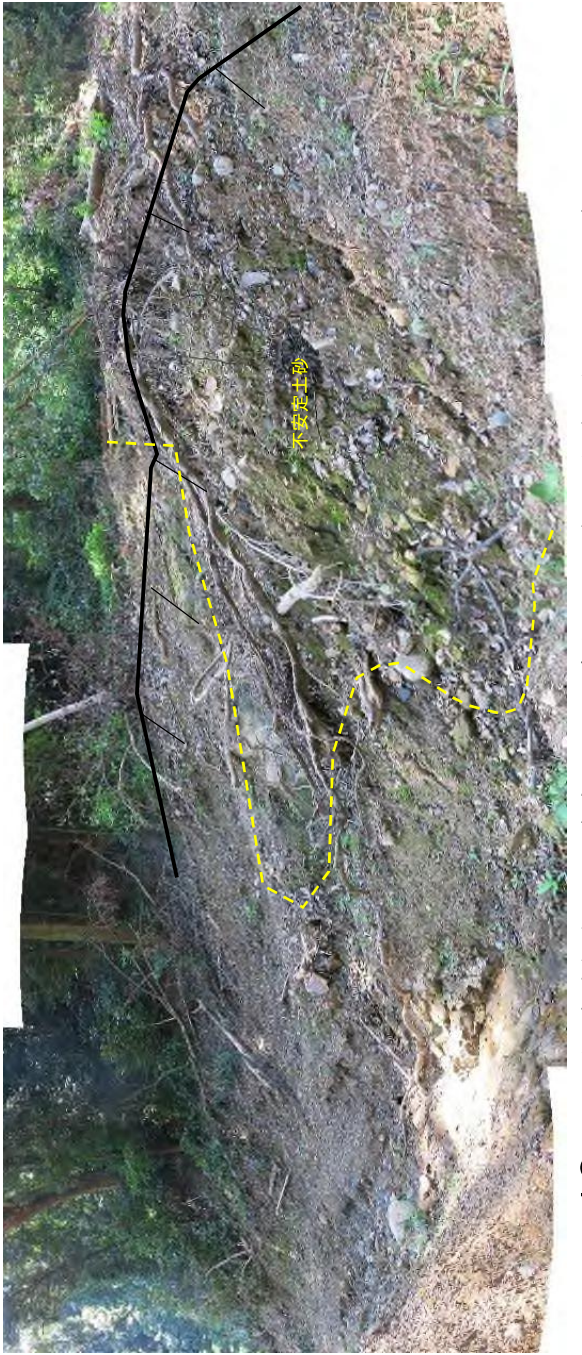
写真⑪ 谷地形D合流部直下の不安定土砂 写真左側；下流側は侵食に伴い土砂が残存しない

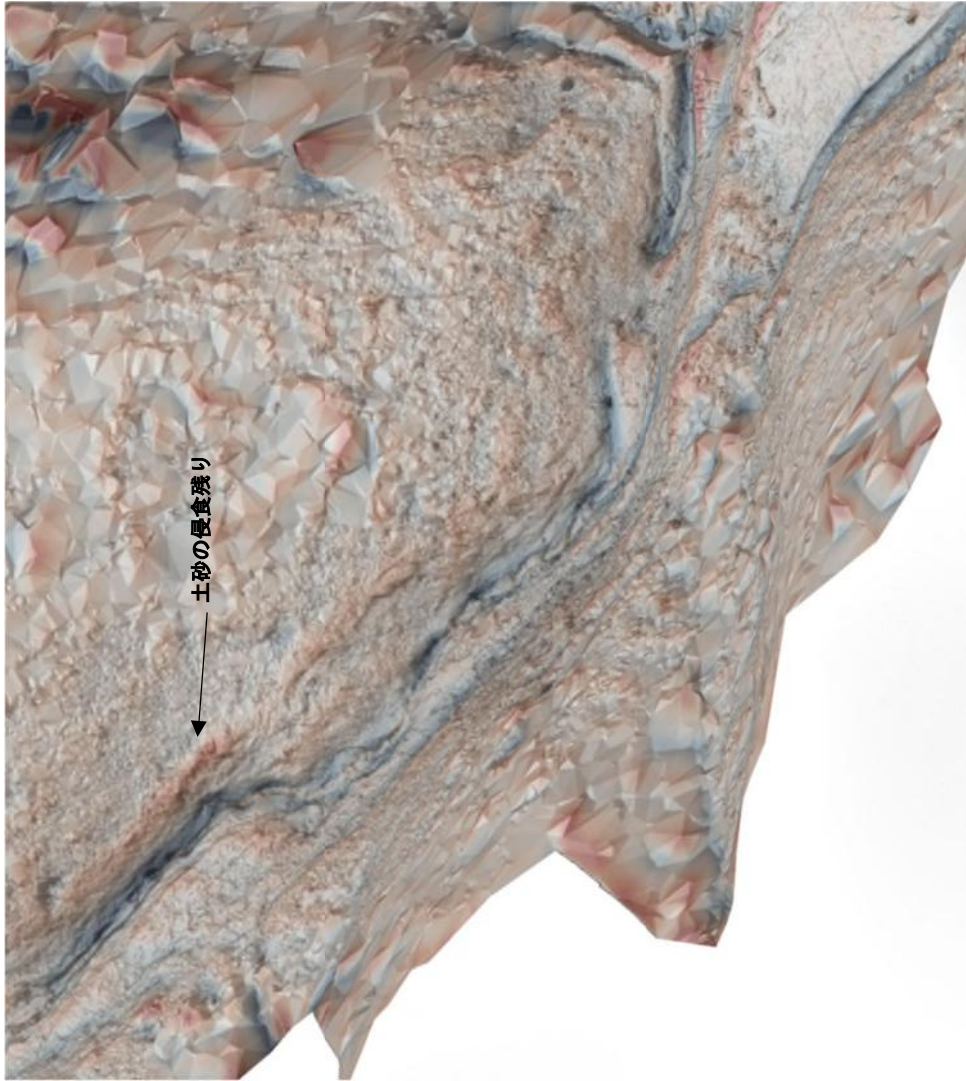
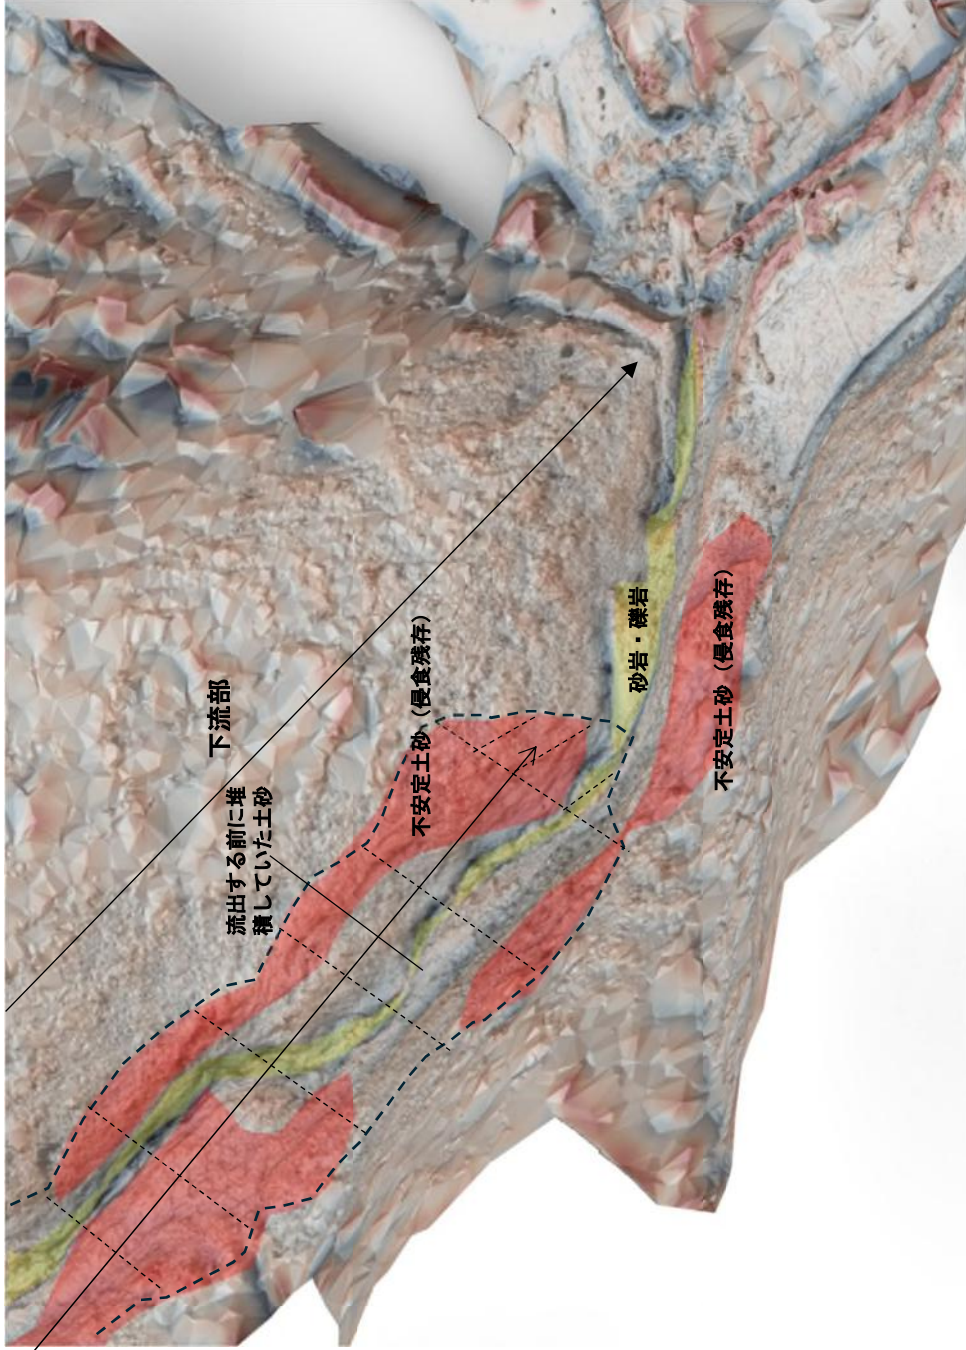
下流部は、河床から1～3m程度の箇所に帯状の“不安定土砂（赤着色）”が残存している。

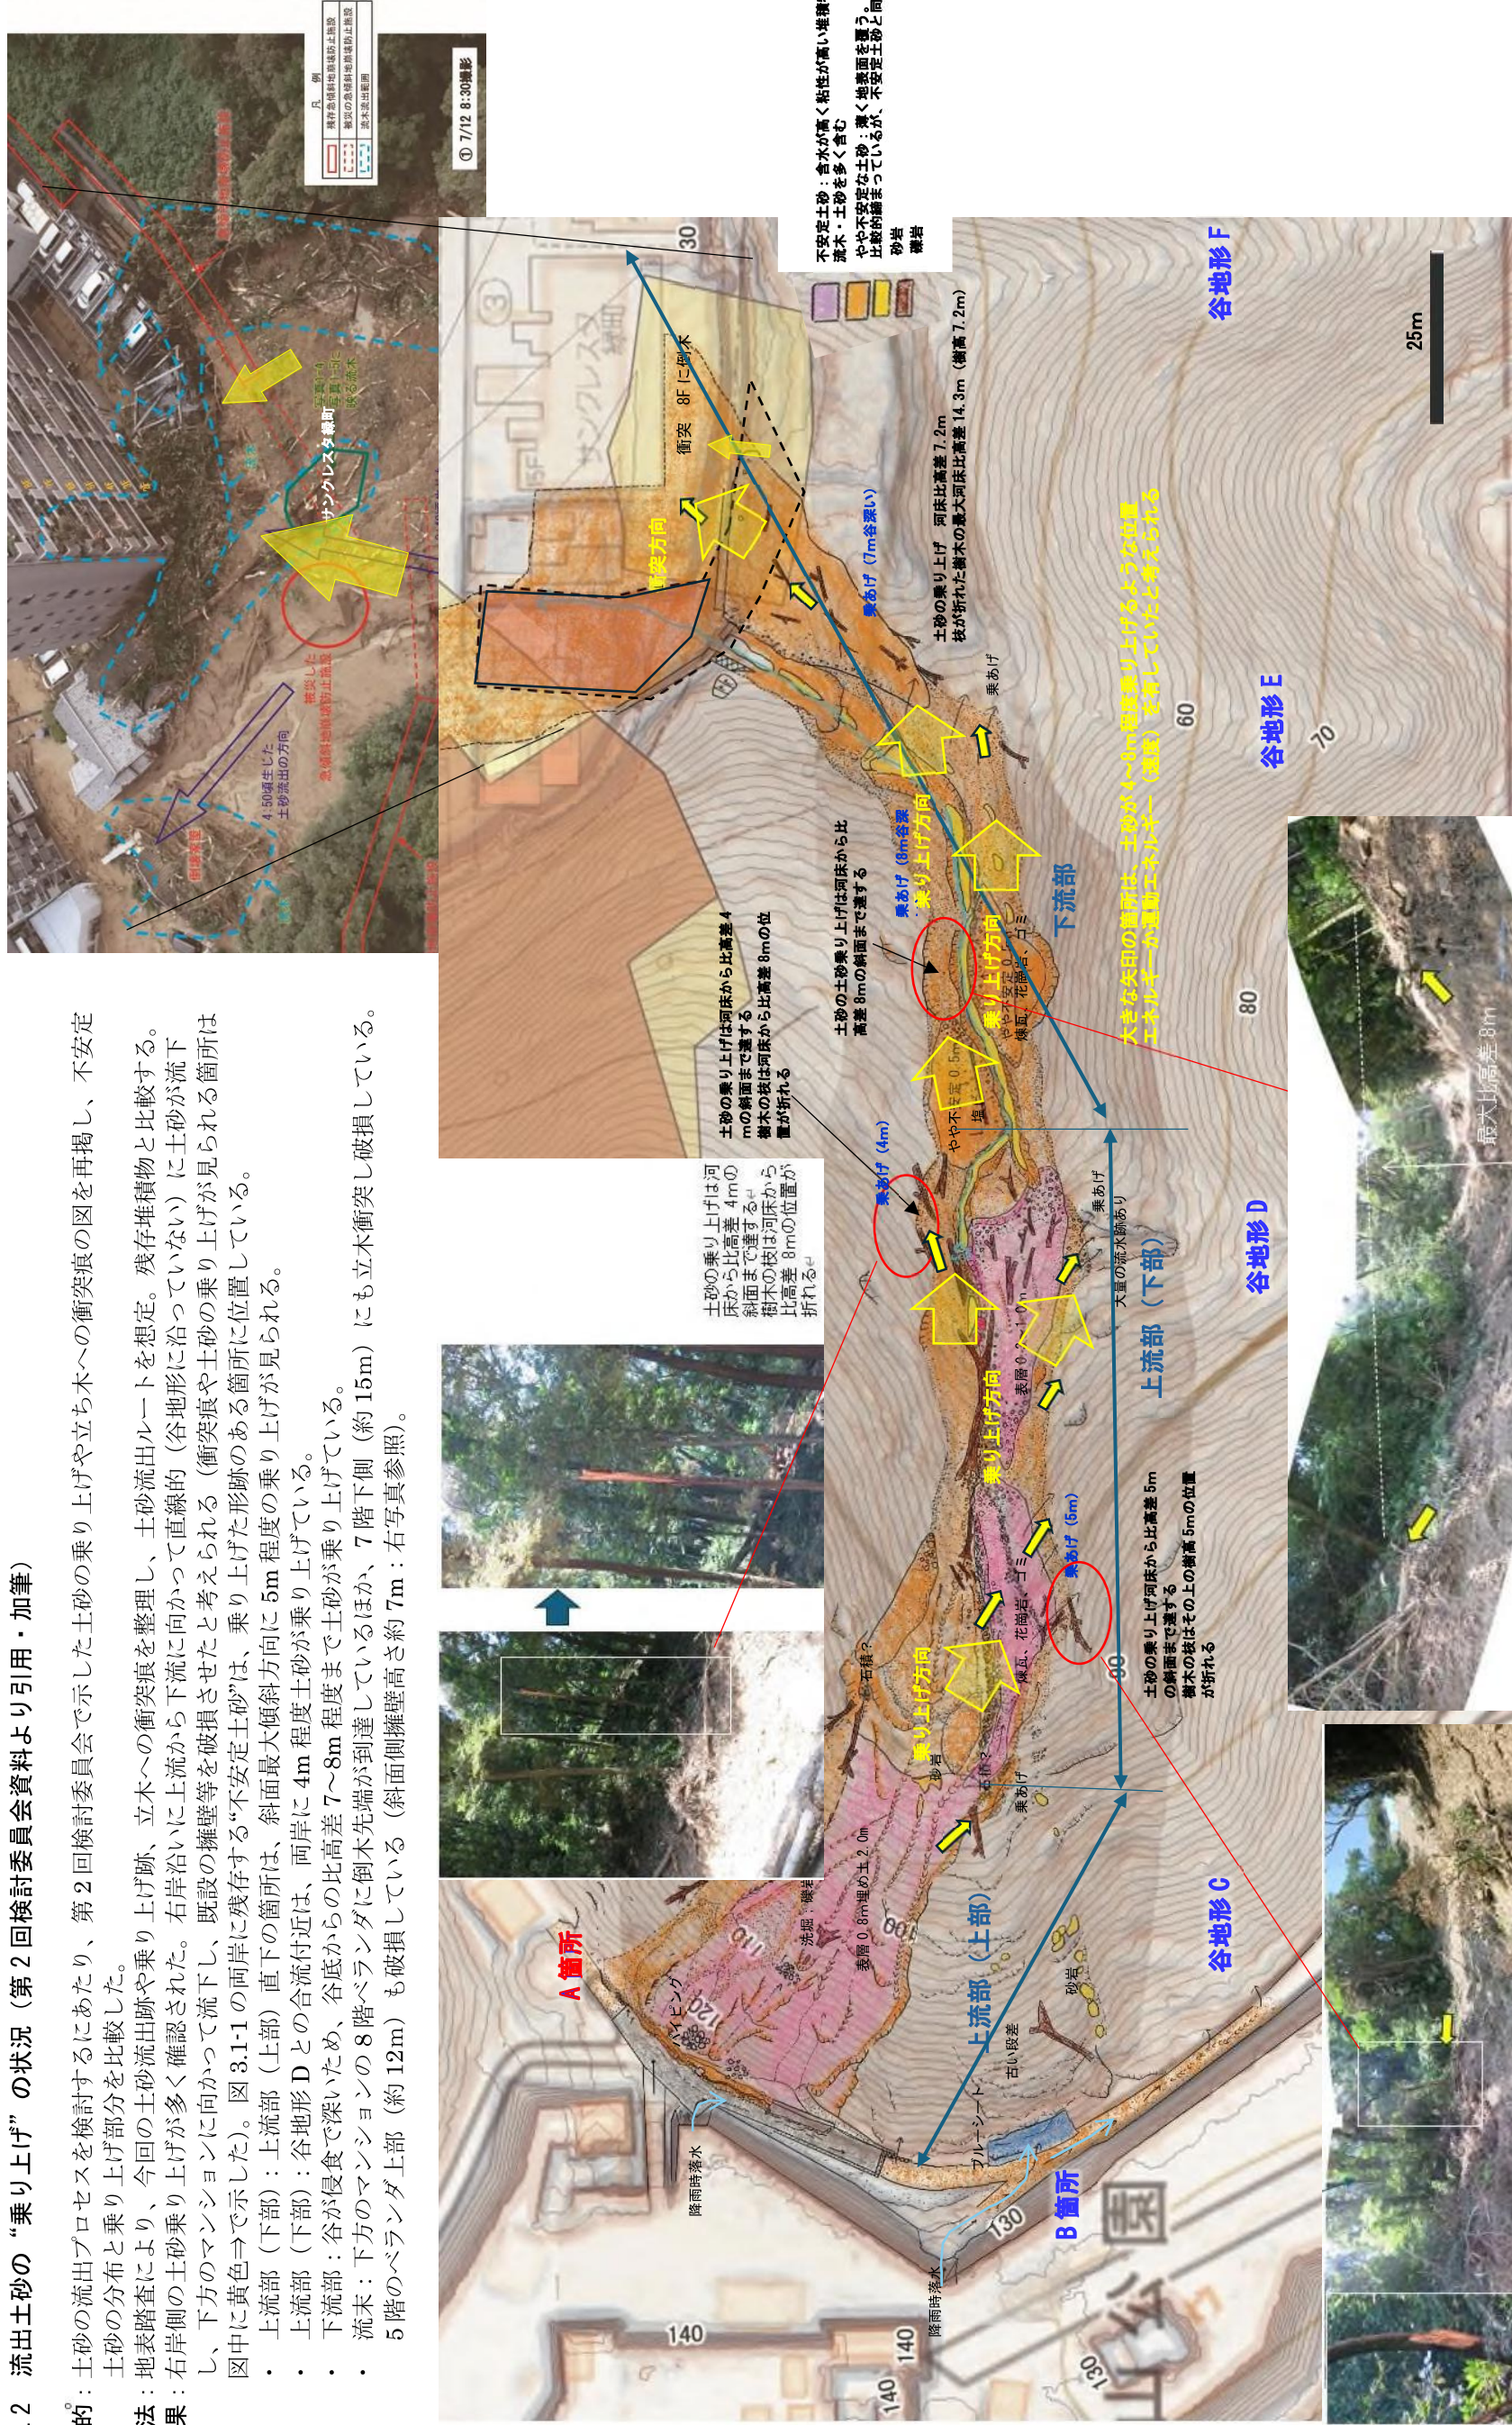
図 3.2-1 立ち木衝突痕や斜面への土砂乗り上げから推定される土砂流路

**結果：**右岸側の土砂乗り上げが多く確認された。右岸沿いに上流から下流に向かって直線的（谷地形に沿っていない）に土砂が流下し、下方のマンションに向かって流下し、既設の擁壁等を破壊せたと考えられる（衝突痕や土砂の乗り上げが見られる箇所は図中に黄色⇒で示した）。図 3.1-1 の両岸に残存する“不安定土砂”は、乗り上げた形跡のある箇所位置している。

- ・ 上流部（下部）：上流部（上部）直下の箇所は、斜面最大傾斜方向に 5m 程度の乗り上げが見られる。
- ・ 上流部（下部）：谷地形 D との合流付近は、両岸に 4m 程度土砂が乗り上げている。
- ・ 下流部：谷が侵食で深いため、谷底からの比高差 7～8m 程度まで土砂が乗り上げている。
- ・ 流末：下方のマンションの 8 階ベランダに倒木先端が到達しているほか、7 階下側（約 15m）にも立木衝突し破損している。5 階のベランダ上部（約 12m）も破損している（斜面側擁壁高さ約 7m：右写真参照）。

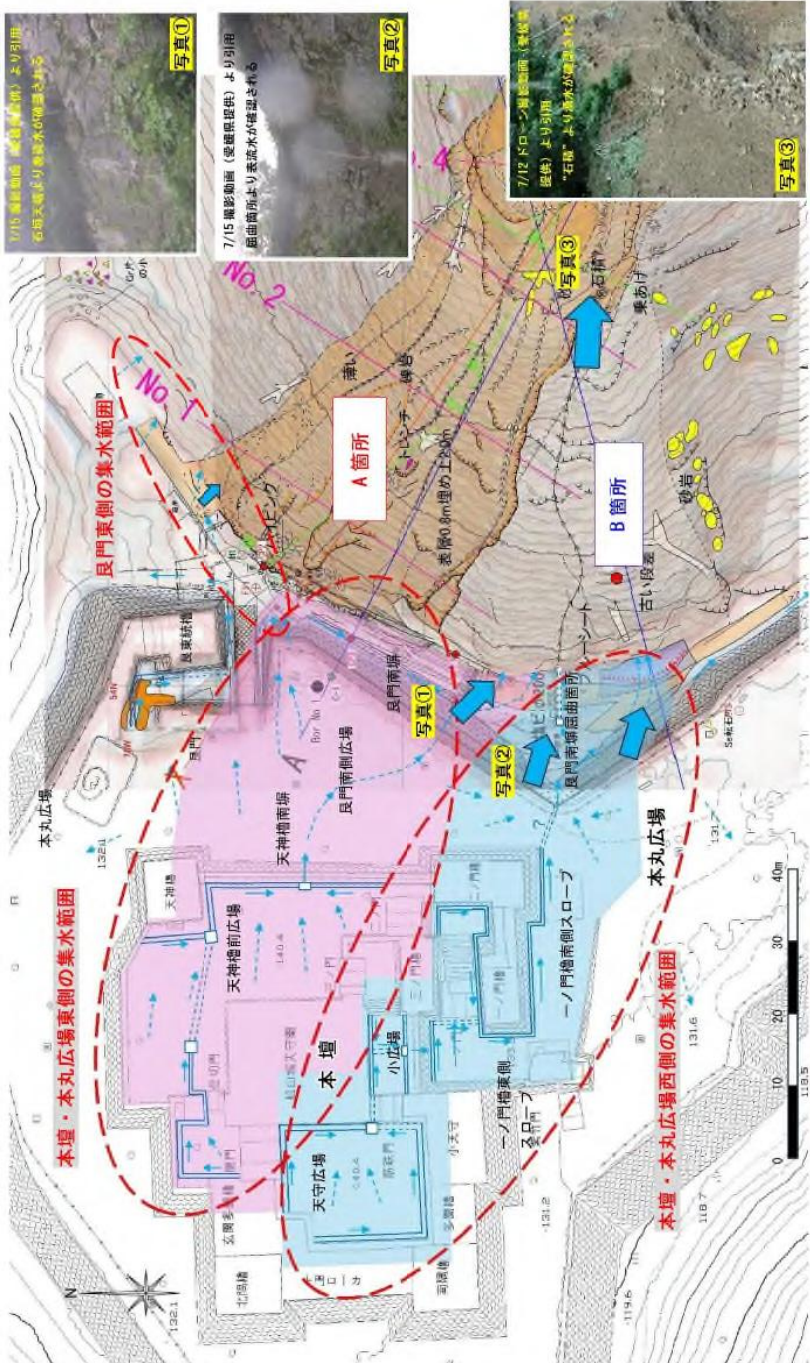
図 4-1 本丸広場（本壇）周辺の集水範囲および流水経路

- ・良門東側は“やせ尾根”となっているため集水範囲は狭く、A 箇所斜面内へ流下する表流水は非常に少ない。
- ・本壇の東側は、側溝水路・暗渠水路が東側へ傾斜しており、表流水は天神櫓南堀内側にある集水桝へ集まる。集まった水は本丸広場を東方向～南東方向へ流下し、緊急車両用道路を横断して B 箇所へ流れる。また、本壇の西側の表流水は、側溝水路・暗渠水路を通じ東側へ流れ、南側のスロープで流下している。流下した水は本丸広場を経由して良門南堀の屈曲箇所を集まり、緊急車両用道路を横断して B 箇所斜面内へ流れる。
- ・このように土砂流出斜面の上方に位置する本丸広場の表流水（雨水排水）は B 箇所に向かい集中しており、降雨時には土砂流出箇所と B 箇所下方の合流点（写真③）付近に表流水が集中していた可能性がある。

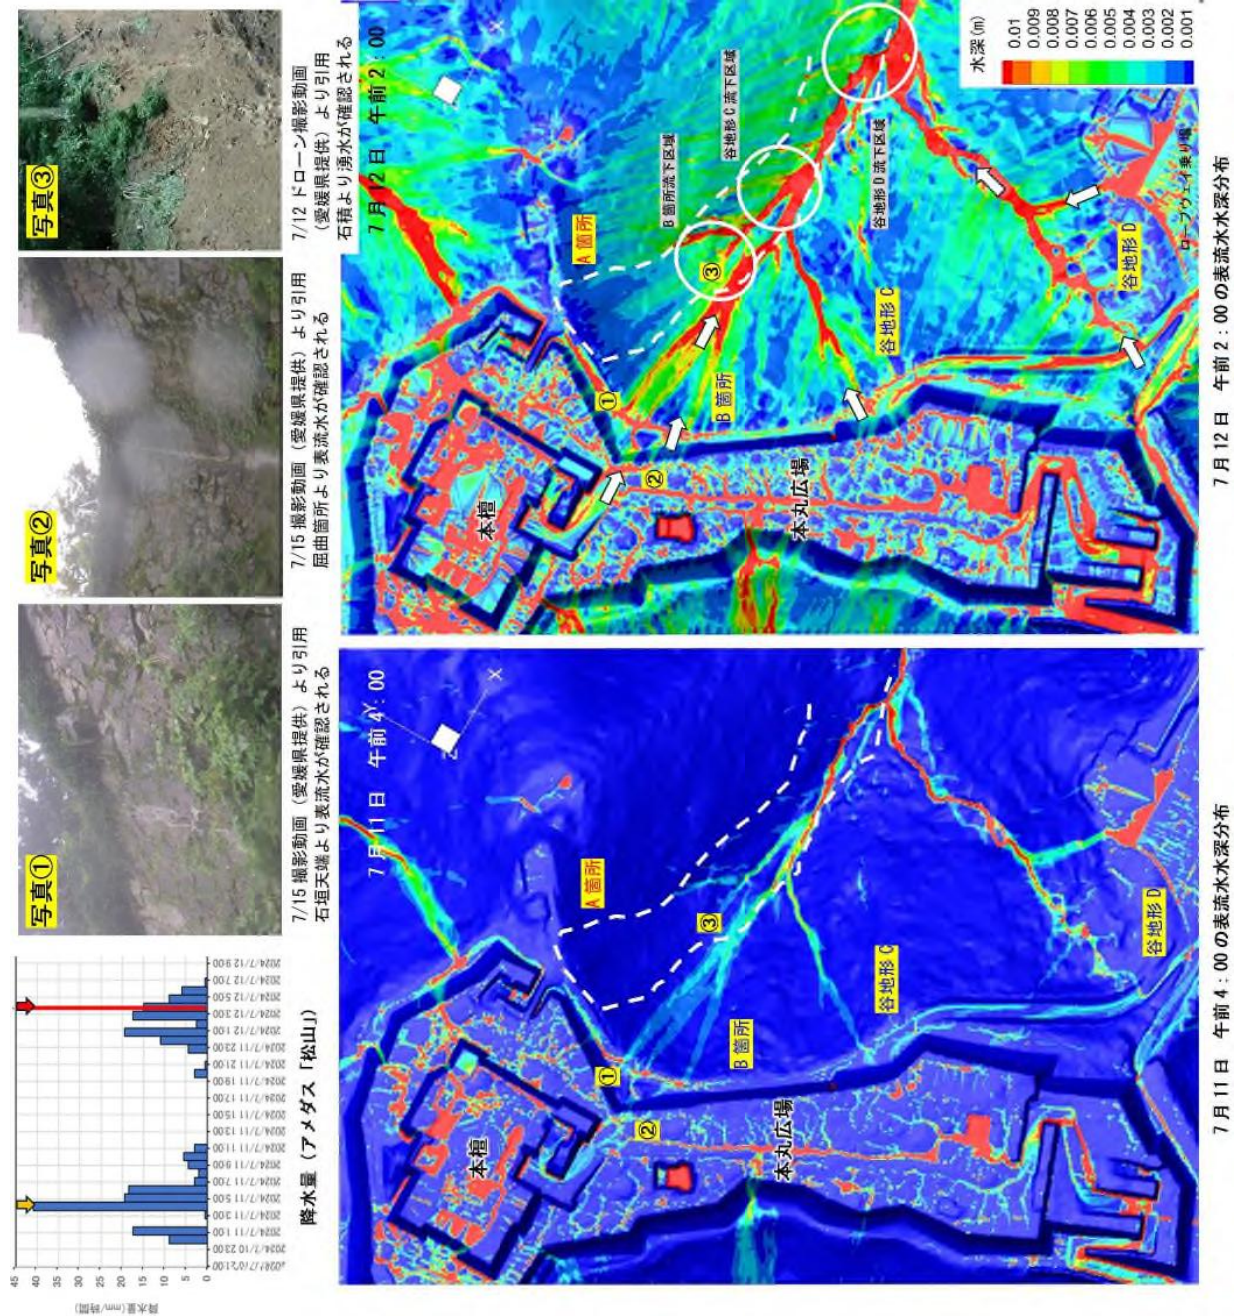
図 4-2 表流水の解析結果（水深分布）

- ・地表水のための解析（地下浸透を考慮しない）結果ではあるが、表流水は本壇⇒本丸広場⇒緊急車両用道路⇒斜面・谷地形の経路を示している。
- ・また、数値解析の結果から、A 箇所源頭部への表流水の流入は少なく、B 箇所、谷地形 C、谷地形 D 流下区域への水の流入が多かったと推察される。
- ・特に谷地形 D で水深・流速がやや大きい傾向にあり、流れが合流する地点（谷地形 D 流下区域）で流速が最大となる傾向を示している。
