## 松山市緑町土砂災害対策技術検討委員会

### 第3回委員会資料【松山市】

3. 発生メカニズムについて
- (1) 土砂流出の発生プロセスの推定【松山市】
- ・ 土砂流出範囲全体における土砂流出プロセスの推定

令和6年10月11日

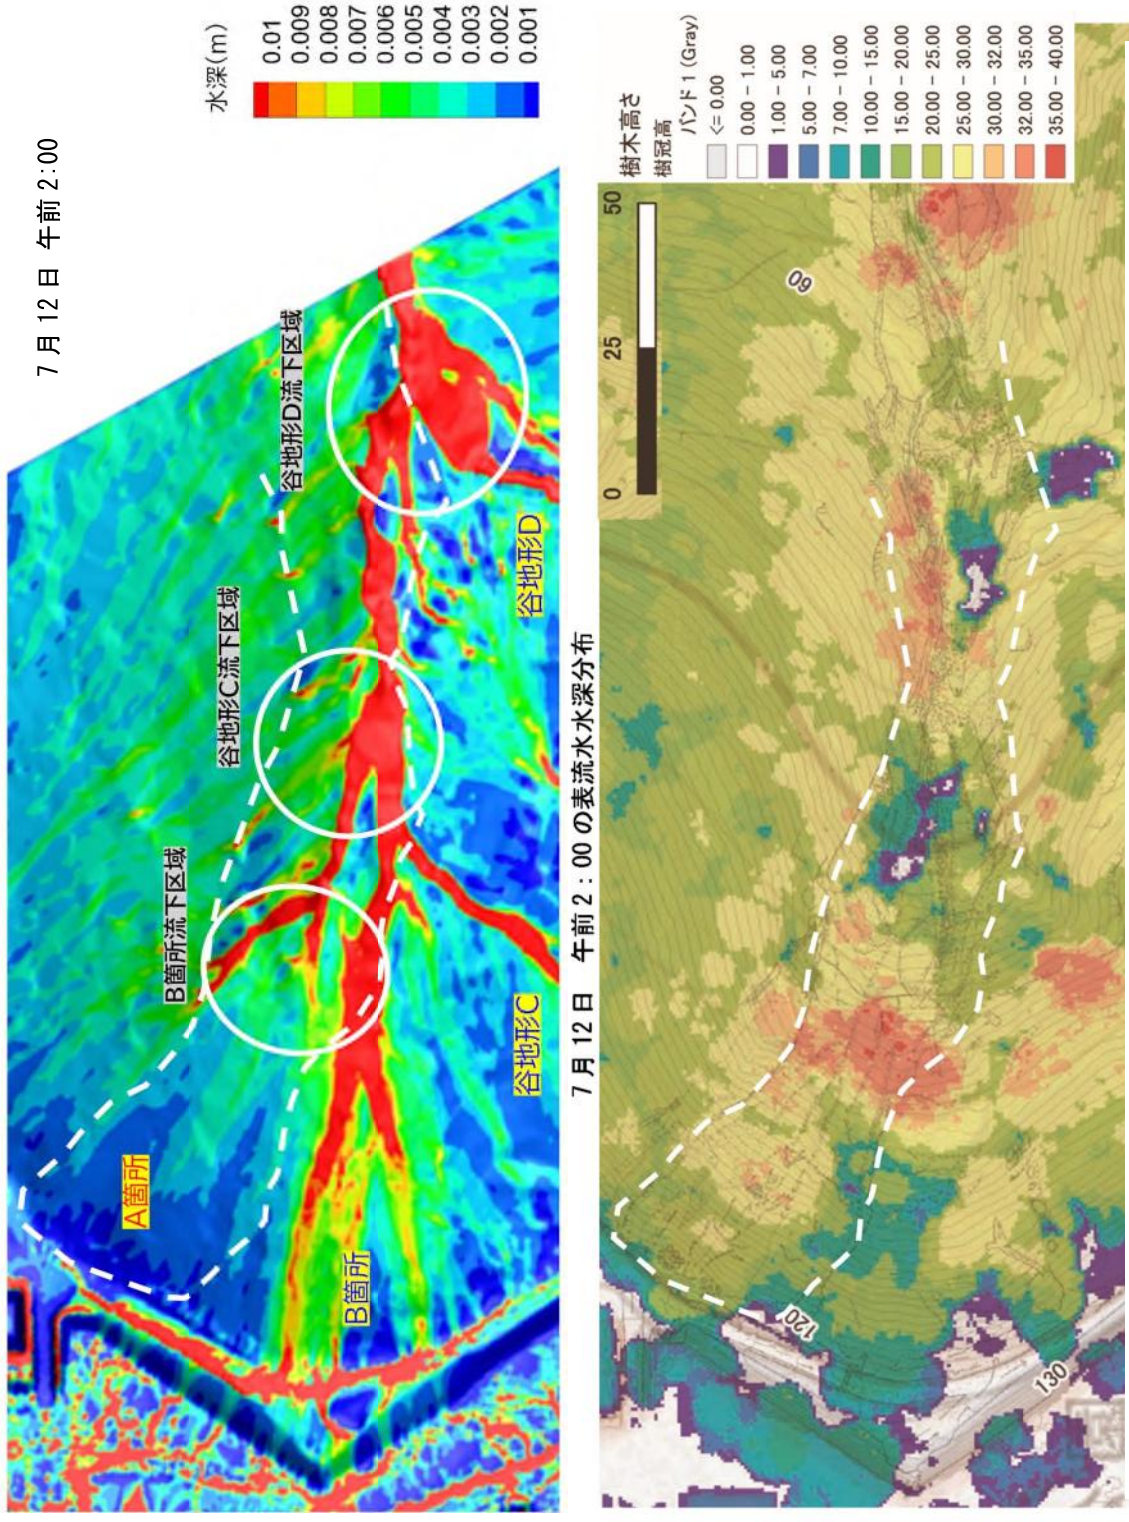
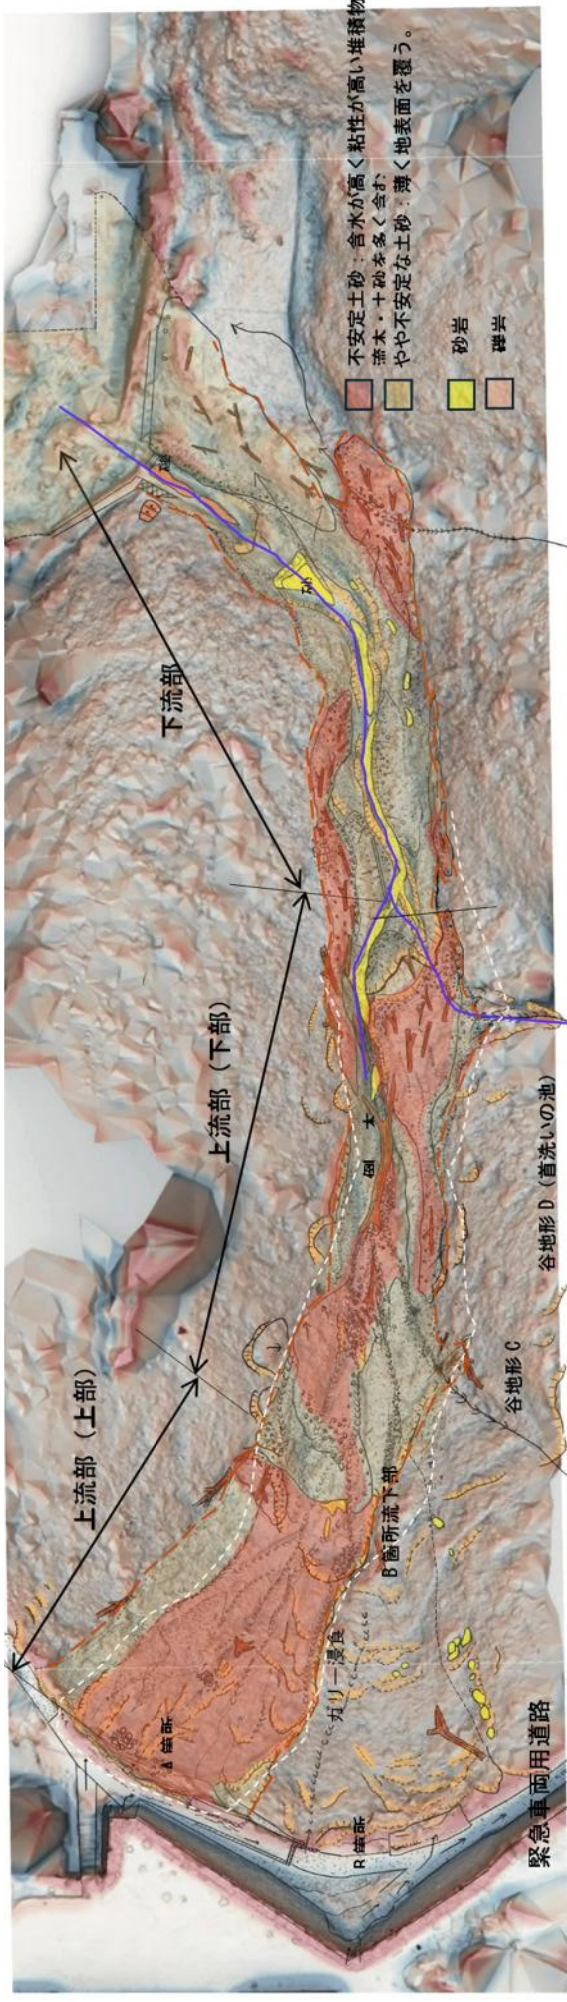
图 5.1-1 表流水解析图·高图·3 次元微地形图(踏査结果图) 比較

- ・ 高さ30m超の巨木は、表流水の集中するB箇所流下部付近に位置する（上段図と中段図より）。
- ・ この巨木は、踏査結果図の馬蹄形の崩壊跡地形がある位置にあり、その上部は、踏査で後退性のすべり地形が確認されている。

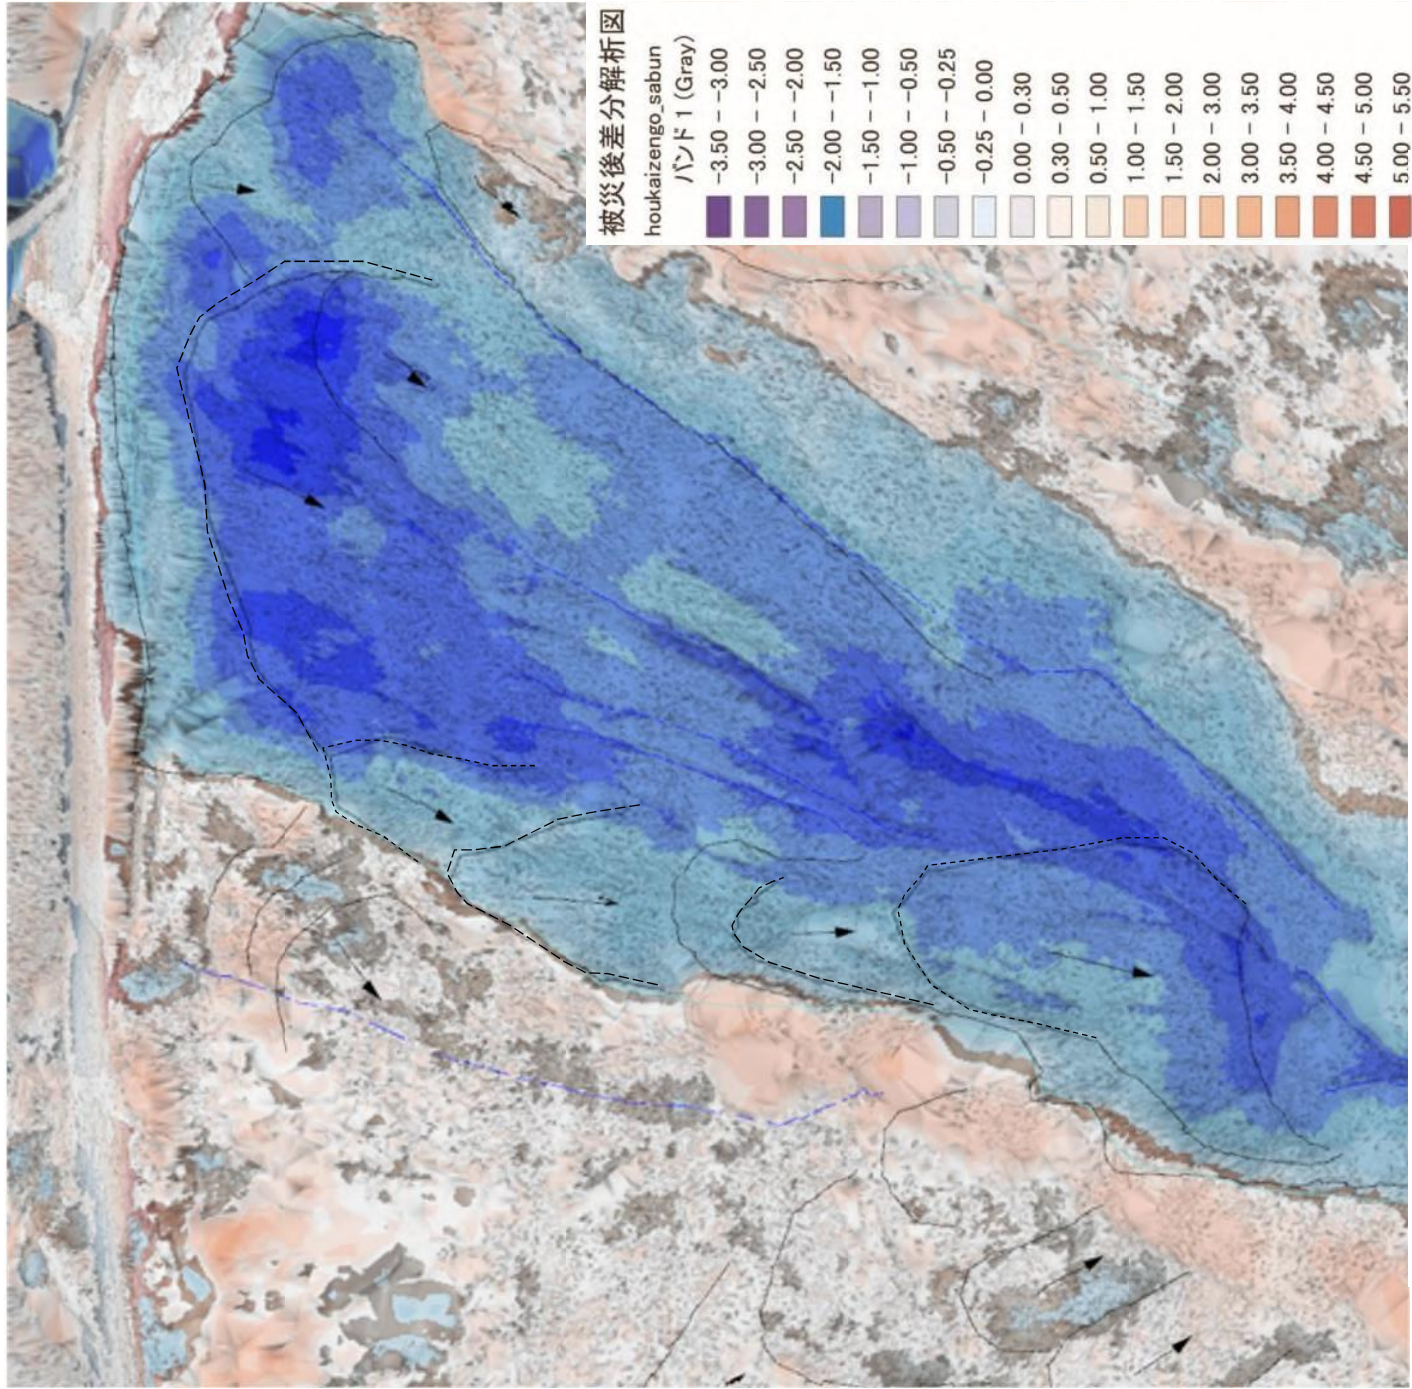
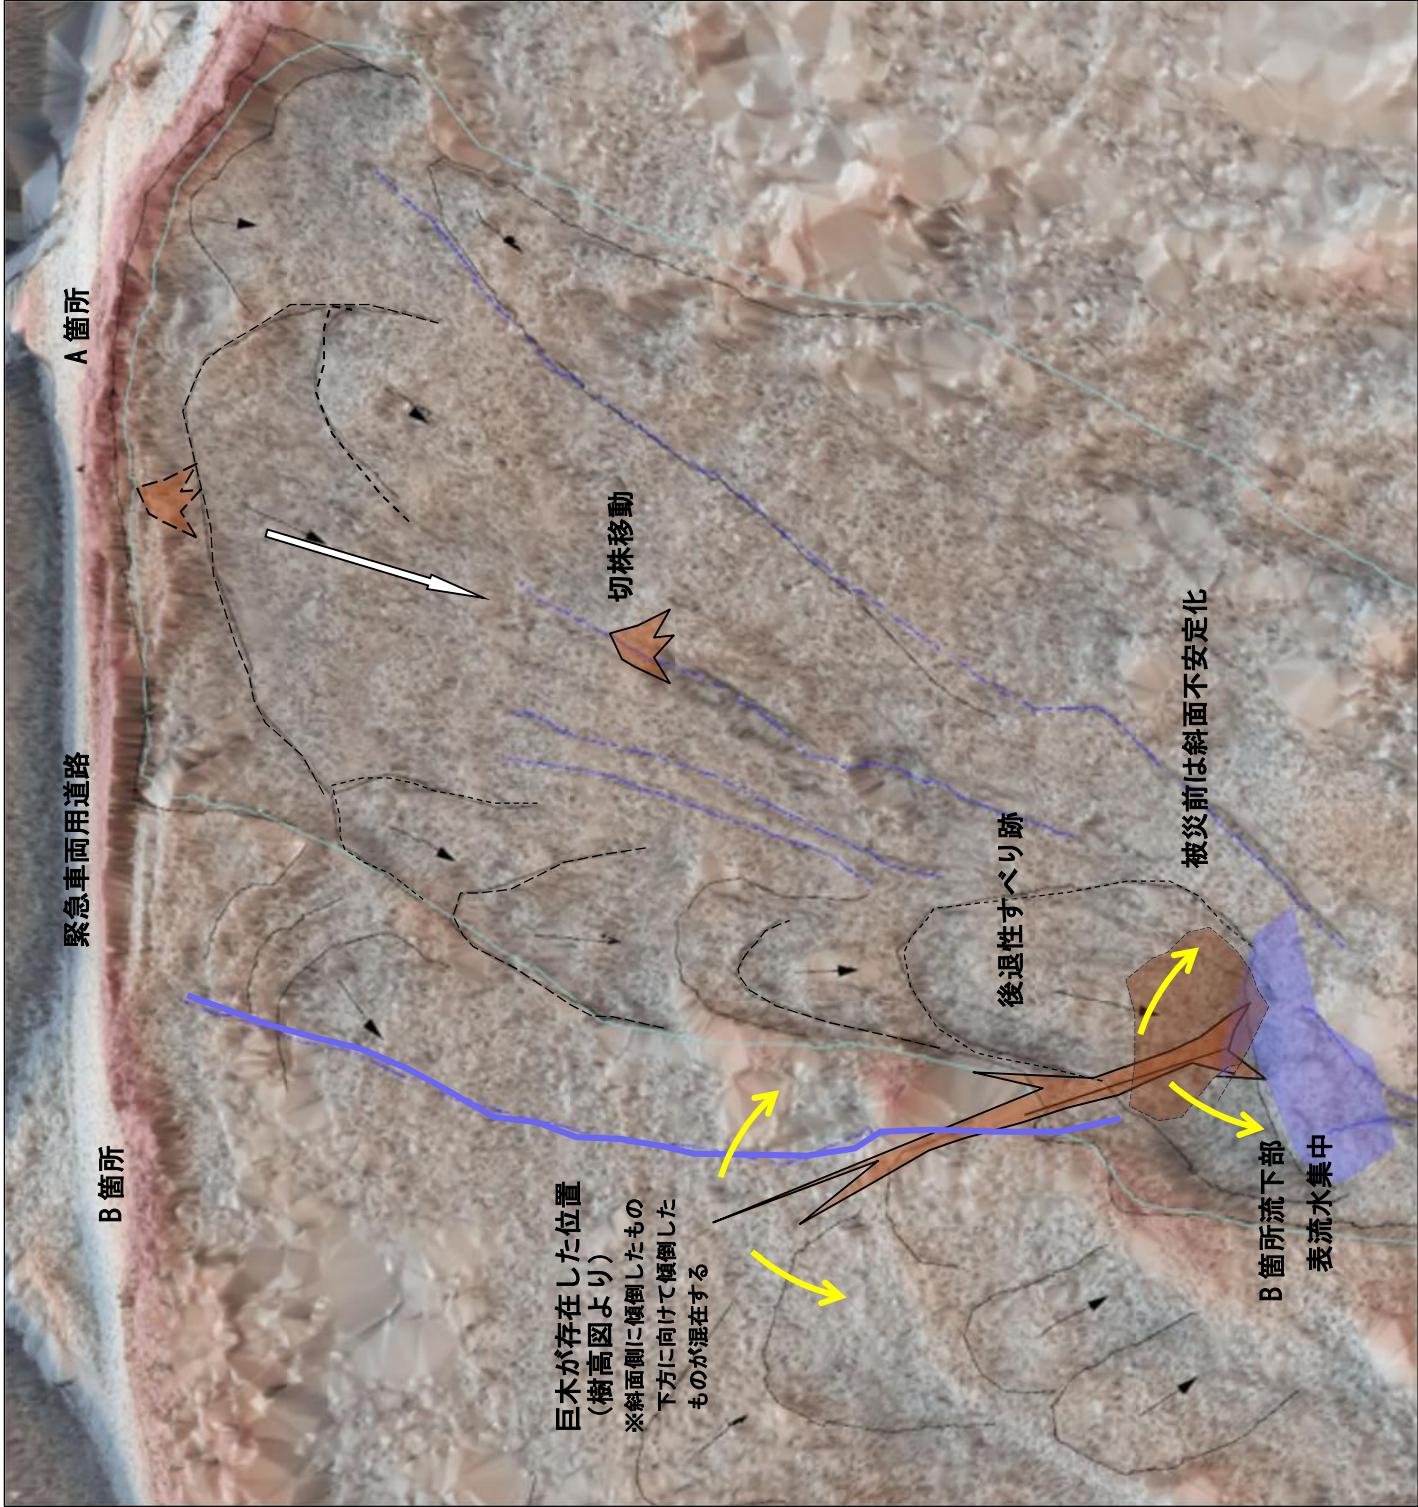
図 5.2-1 3 次元鳥観図（微地形図）による巨木・表流水集中箇所の概要図

- ・1章で述べた樹木の流出状況から、上流部（上部）の立木が1回目の土砂流出で民家まで到達していることが確認された。
- ・B箇所下区域は、樹高図から巨木が確認された箇所である。被災後は、巨木はなくなり差分図でも土砂が流出した箇所の一つとなっているため、倒木を伴いながら土砂が流出したと考える。  
また、倒木箇所の上部は、馬蹄形の崩壊地形が連続しており、土砂流出に伴い生じたと考えられる後退性のすべりの痕跡がみられる。

- <巨木>・2016 年に巨木が確認されるが、2024 年被災後は抜け跡のみで樹木なし。巨木の根元は、B 箇所流下部に位置する。
- ・巨木が存在した位置の上部斜面は、後退性すべり地形がみられる。
- <切株>・斜面中央部の切株は、緊急車両用道路直下から 20m 程度移動したものである。
- 1 回目の土砂流出で上流部（上部）斜面の立木が流出していることと土砂の乗りあげ状況から、比較的早い速度の土砂流出は上流部（上部）において発生したと推定する。

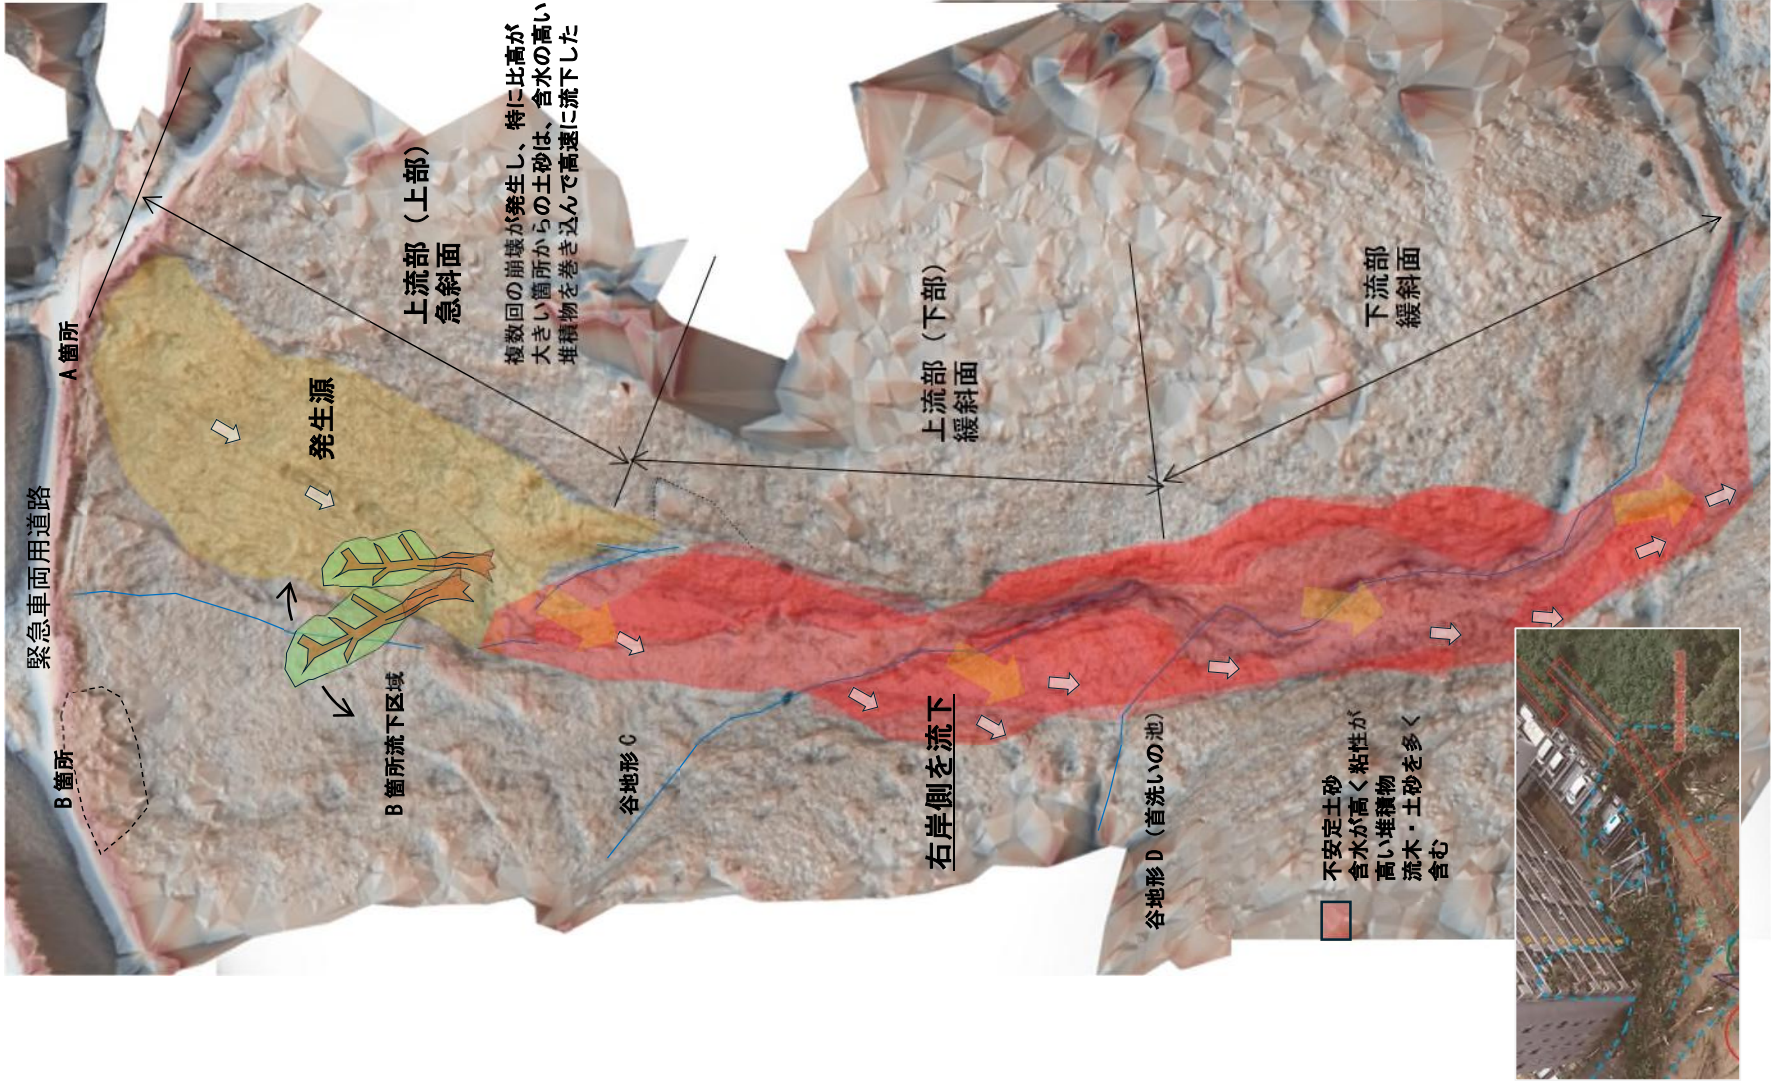
図 5.3-1 7 月 12 日の土砂流出：推定されるプロセス（1）

- 土砂流出斜面内には、含水が低く粘性が高い、ゴミや瓦、樹木を多く含む堆積物が部分的に存在する（左図で赤色に着色している範囲）。
- 赤で着色した堆積物上面はわずかに侵食があるものの、ゴミが残っており、堆積後に堆積物全体を覆うような大量の流水があった形跡は乏しい。
- 谷地形 D より下流は、河床から 1.0m 程度の高さに堆積物の痕跡が見られるものの、概して赤着色の堆積物が少なく侵食が顕著である。
- 赤着色の堆積物の堆積後、洗堀・流出している。
- 右岸側に乗り上げた土砂分布・撮影された土砂状況から、1 回目の土砂移動は比較的速かったと考える。

- ・ 1 回目土砂流出（3：40 頃）：上流部（上部）の急斜面（A 箇所）周辺で発生。上流部下から下流部を厚さ 1m 程度で埋めながら、右岸側を高速で直線的に流下した（赤着色の堆積物が堆積）。
- ・ 2・3 回目土砂流出（4：45～4：50 頃）：B 箇所下区域や谷地形 C・D からの表流水が堆積物で堰き止められて一時的に貯留。水分を多く含んだ状態（泥濘化）の堆積物の一部が、左岸側の谷底を洗堀しながら泥流として流下した。

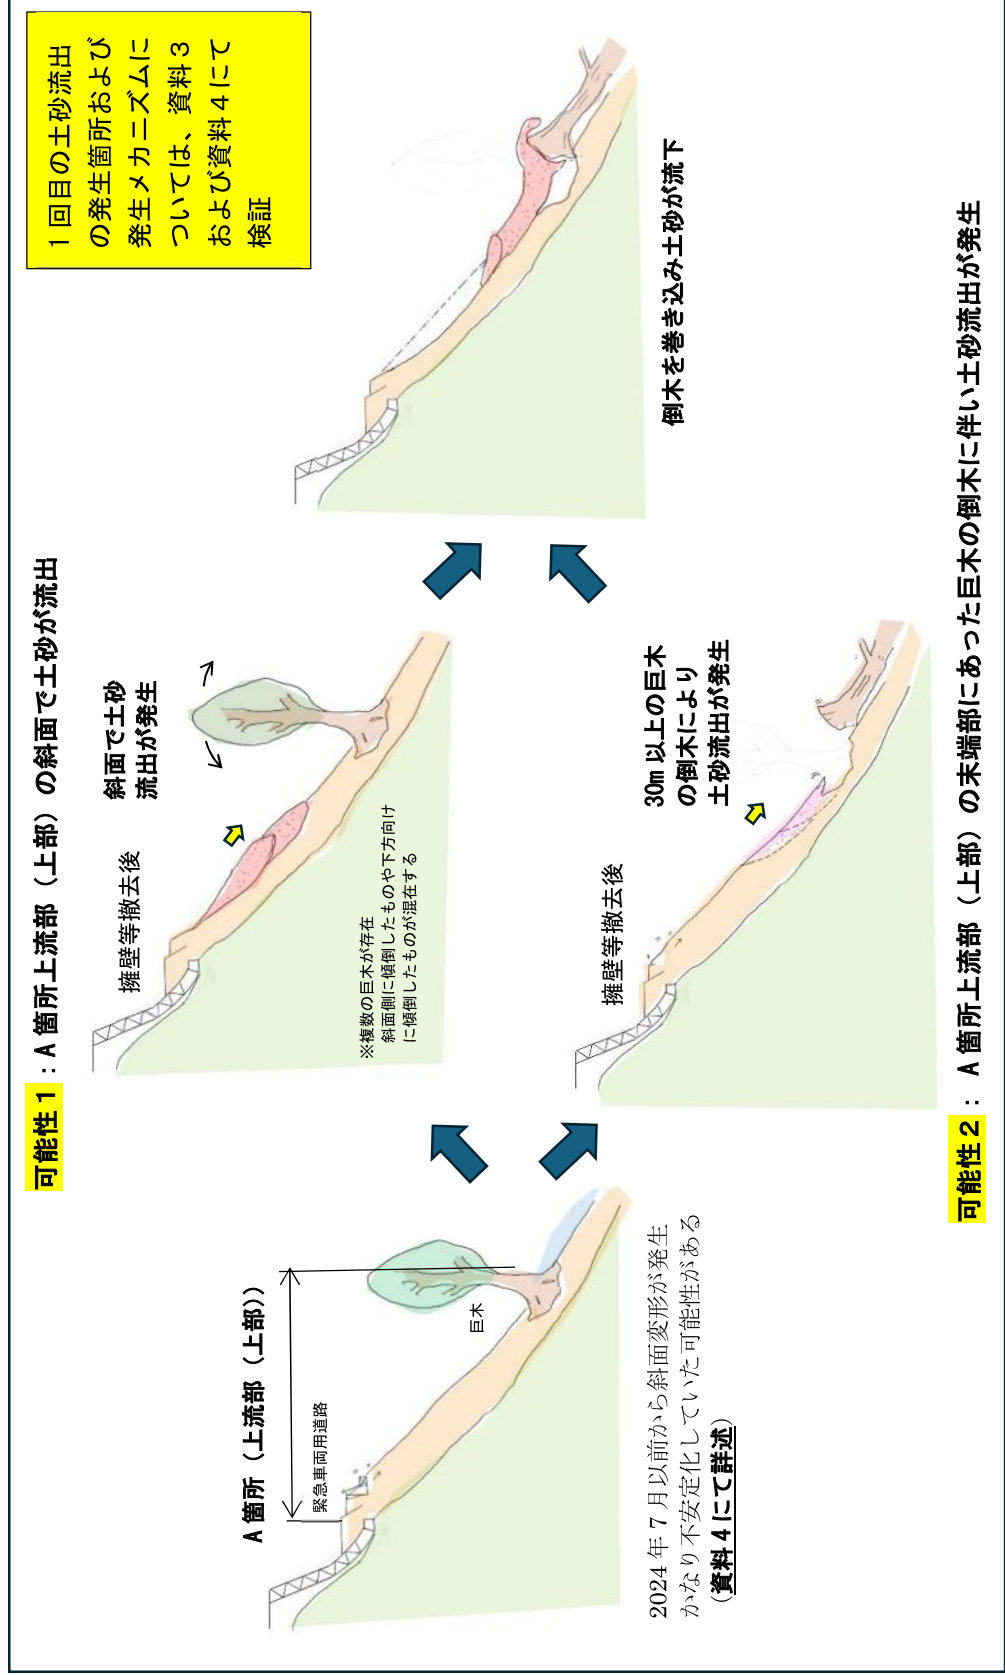
図 5.3-2 上流部（上部）A 箇所の 1 回目の土砂流出の発生源について

- ・ 右岸側に乗り上げた土砂の分布や、撮影された土砂の流出状況から、1 回目の土砂移動は比較的速かったと考える。この流速の原因は、位置エネルギーの高い上流部（上部）から流出したことによると考えられる。
  - ・ 1 回目の土砂流出が、上流部（上部）A 箇所のどの位置で発生したかは図 5.3-2 に示す 2 つの可能性が考えられる。
- ＜まとめ＞
- ・ 1 回目に流出した土砂は、水分の少ない瓦やゴミ、樹木を含む土砂の流出であり、乗り上げた堆積物や流出した樹木の位置から、上流部（上部）斜面で発生したと推定する（資料 2 2 章 3 章参照）。
  - ・ 流出土砂の流速は早く、右岸側に沿って流下し、主に右岸側を乗り上げながら周辺の樹木をなぎ倒し、立ち木を取り込みながらやや高速で流下したと考えられる。
  - ・ 発生源の位置エネルギーが比較的大きかったため、やや速い土砂が直線的に右岸沿いを流下し、下流部の木造家屋やマンション付近まで流下した倒木が発生したと考える。
