松山市緑町土砂災害対策技術検討委員会
第3回委員会資料（愛媛県）

松山市緑町土砂災害対策技術検討委員会
第3回委員会資料【松山市】

ボーリング調査および動態観測結果について【松山市】

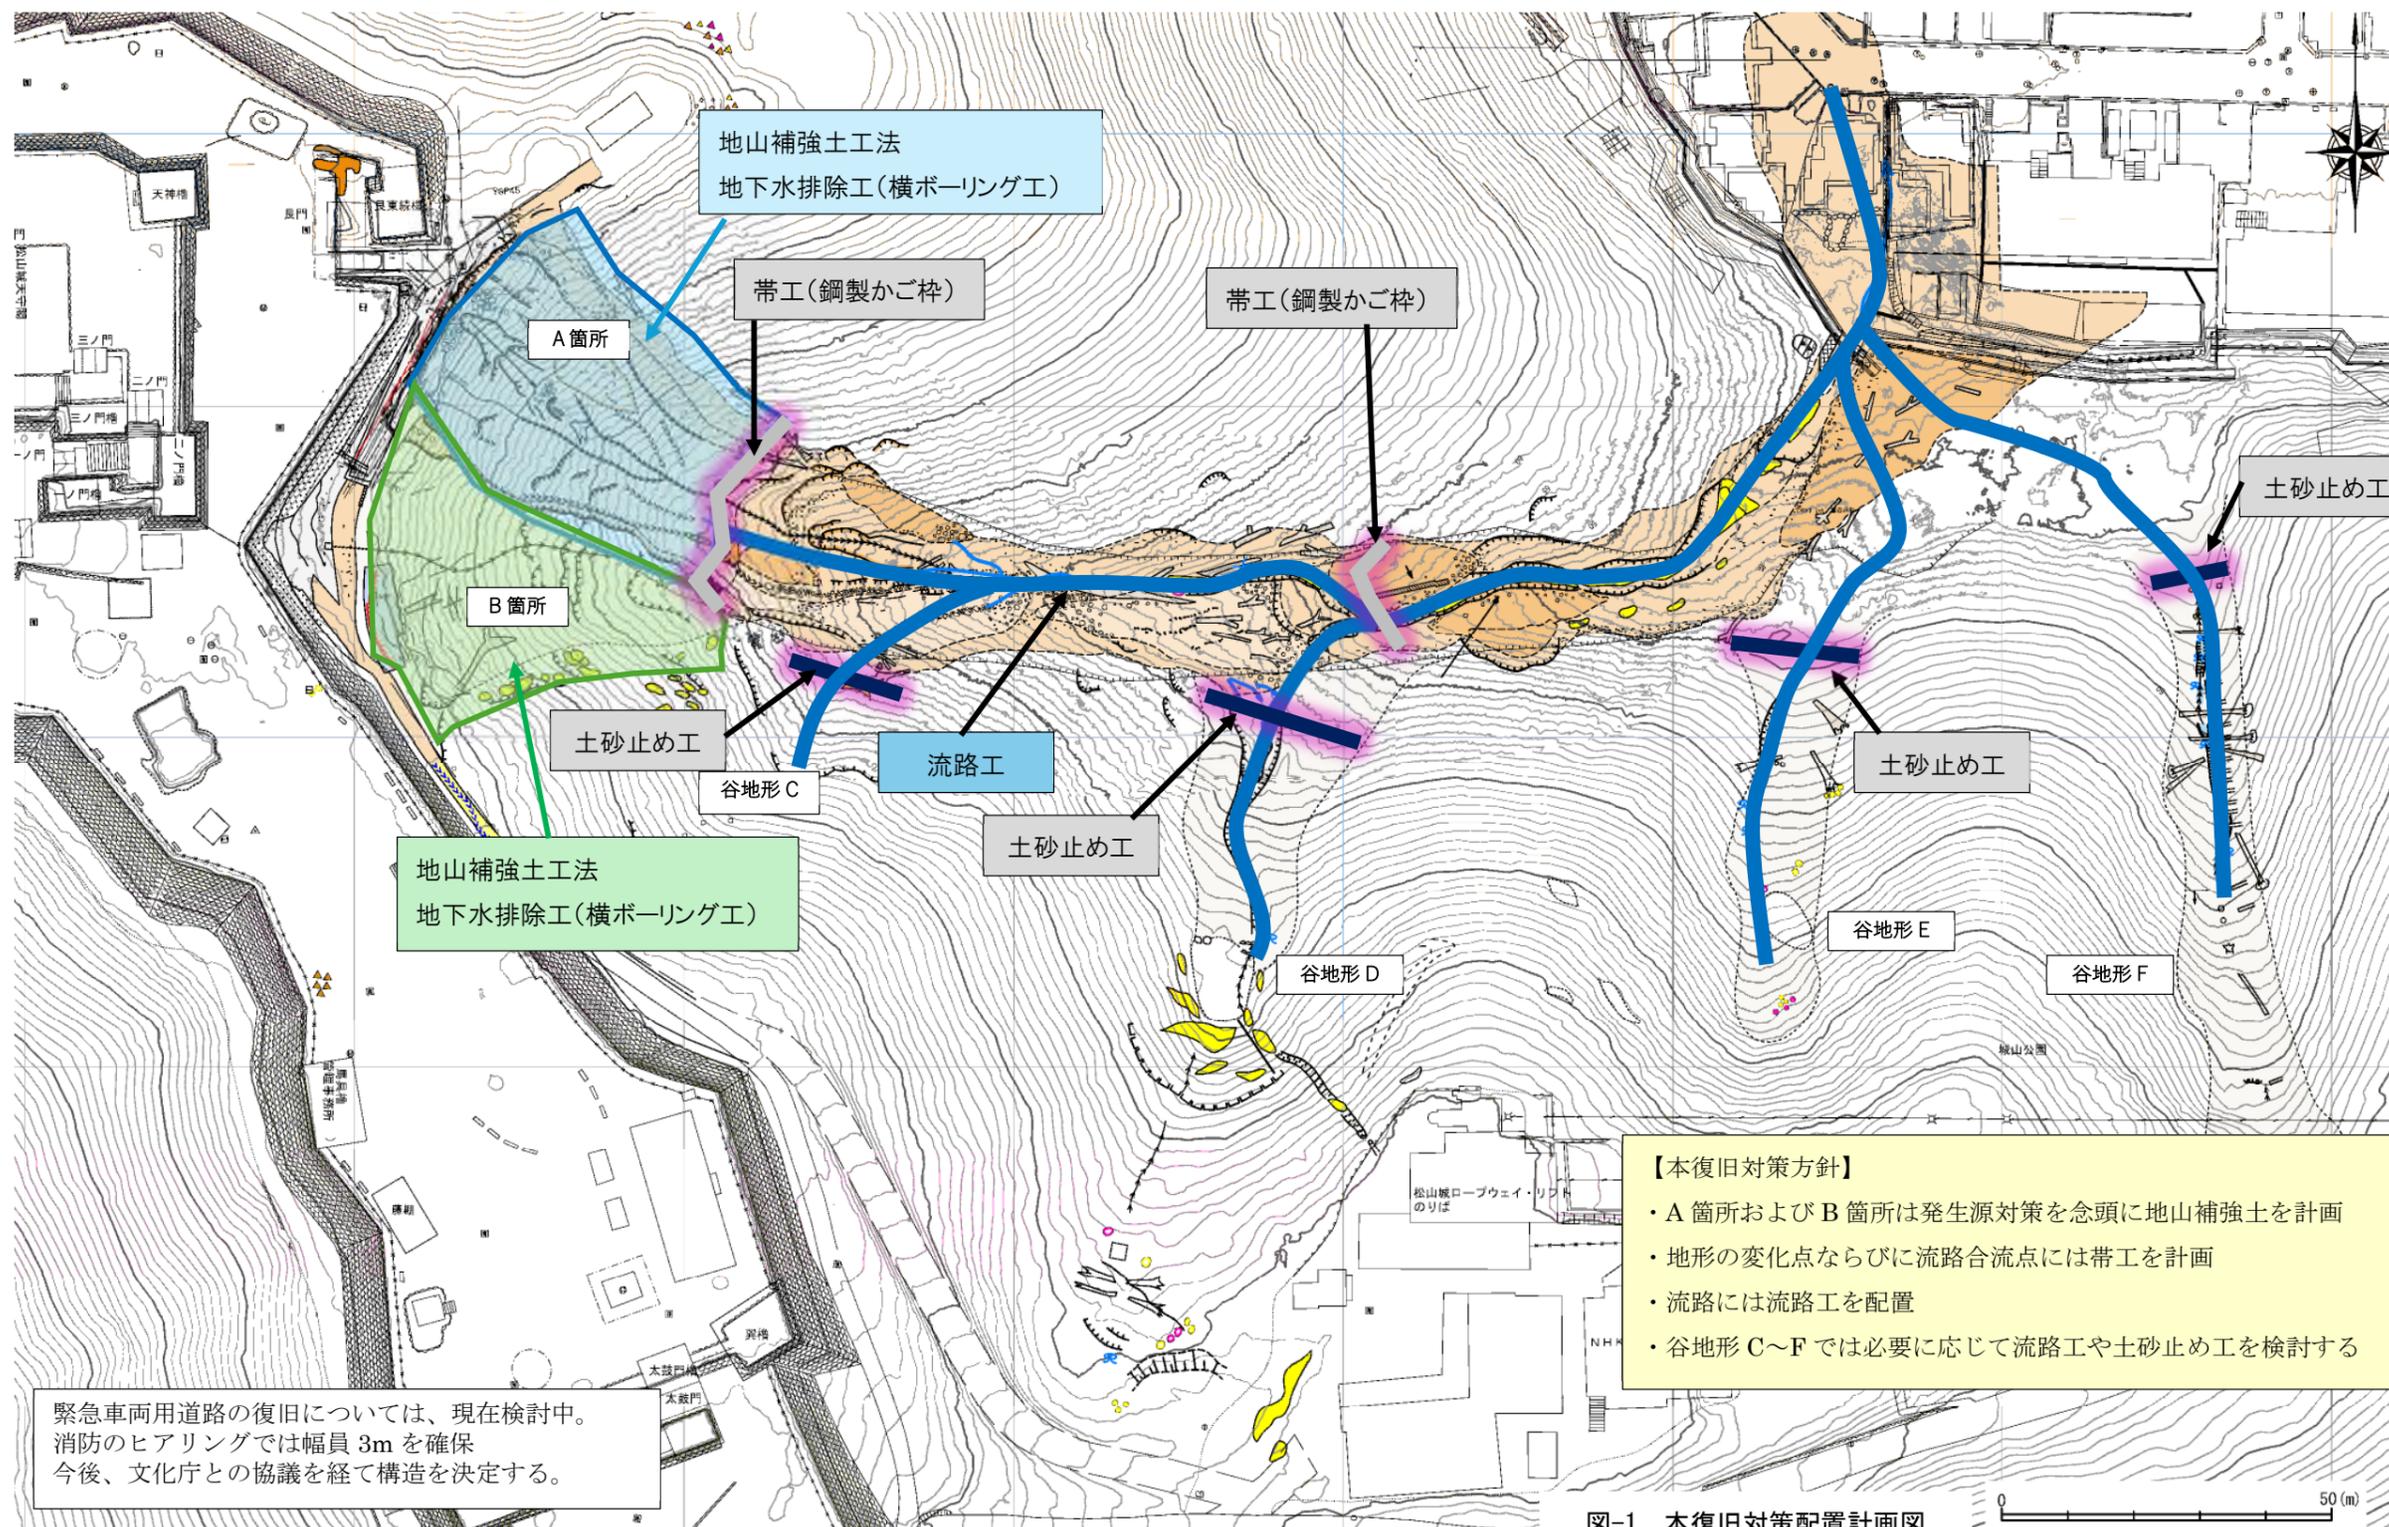
図-1 本復旧対策配置計画図

- ・資料5までの検討結果を踏まえ、土砂流出の素因、誘因に対して対策工の検討を行った。
- ・素因である残存した捨土・堆積物の強度低下・斜面侵食等の対策は、A箇所ならびに同様の堆積物が分布するB箇所において“発生源対策”を実施する。
- ・また、誘因として検討中の地表水・地下水の対策は、必要に応じて地盤の地下水上昇を抑制する地下水排除工（横ボーリング工）を配置する。さらに、上流部（下部）～下流部に残る“不安定土砂”の流出防止を念頭に置いた水路の整備、帯工等の配置、支川である谷地形C～Fへの流路工や土砂止め工等の配置を計画・検討する。
- ・なお、今後実施する“地下水解析”等により水の浸透や地下水の湧出による安定性への影響評価を用いて、上記の対策工の最適配置を検討する。

- ・A箇所およびB箇所は発生源対策を念頭に地山補強土を計画
- ・地形の変化点ならびに流路合流点には帯工を計画
- ・流路には流路工を配置
- ・谷地形C～Fでは必要に応じて流路工や土砂止め工を検討する

緊急車両用道路の復旧については、現在検討中。
 消防のヒアリングでは幅員3mを確保
 今後、文化庁との協議を経て構造を決定する。

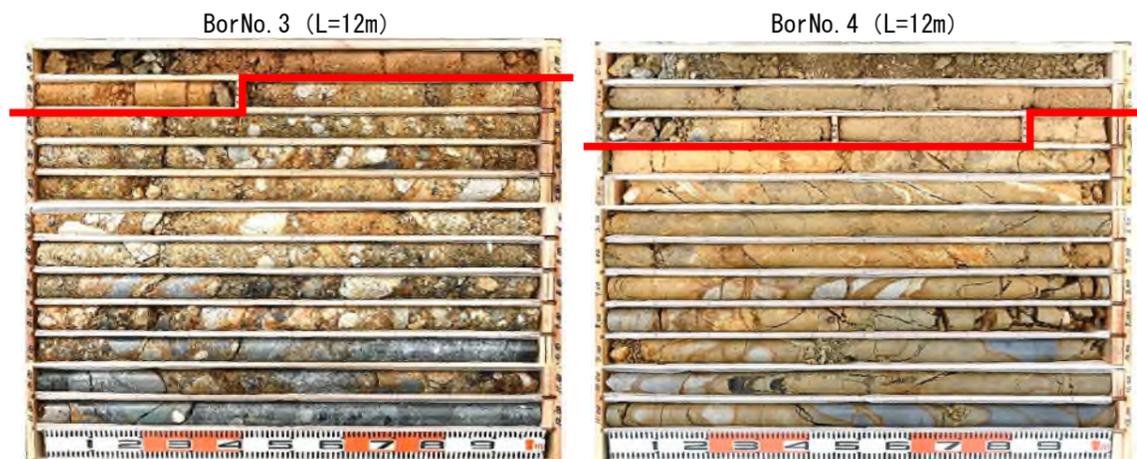
写真(1)-1 ボーリングコア写真の例（赤線が推定される堆積物-基盤岩の境界）

これまでの調査から、緊急車両用道路上で実施したボーリング（BorNo.1, 2, 4, 5）では、堆積物の厚さが2.45～5.05m、A箇所・B箇所斜面内で実施したボーリング（BorNo.3, 6）では厚さ1.25～1.4mの堆積物の分布が確認されている。また、これらの調査地点では別途、原位置試験（標準貫入試験、透水試験）や土質試料のサンプリング等も併せて実施されており、堆積物の分布状況も含めて、今後の水理解析や安定解析、本復旧対策の設計検討等に活用する予定である。

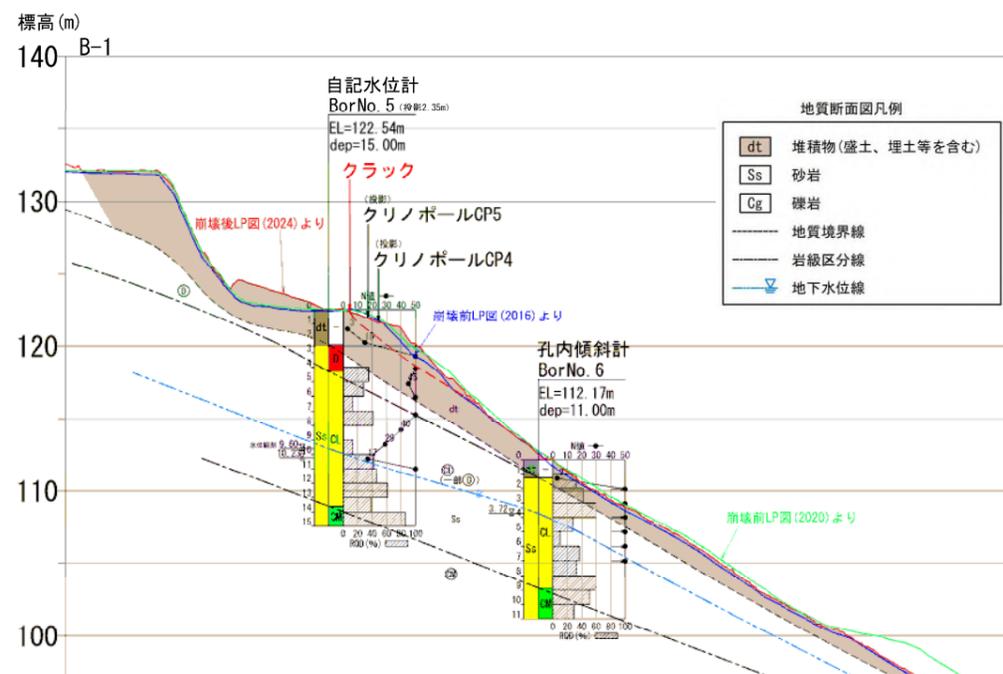
図(2)-2 B箇所断面図(B-1測線)

孔内傾斜計No.6は、B箇所のクリノポールCP4・CP5の下方斜面に位置している。クリノポールCP4、CP5は緊急車両用道路谷側のクラック直下にあり、僅かな変動が確認されたが、下方斜面の孔内傾斜計No.6では変位はみられないことから、現状でB箇所のクラック下方の表層のごく一部(図2-2の赤破線(想定))が不安定化しつつある可能性が考えられる。

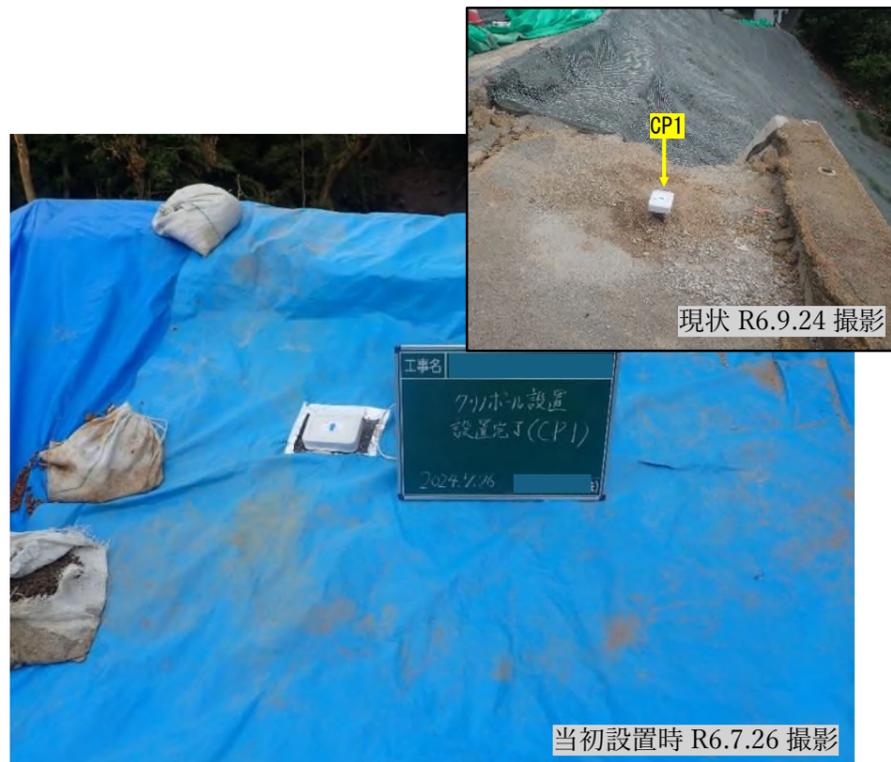
写真3 クリノポール CP1 設置状況

- ・ CP1:A箇所で緊急車両用道路の擁壁が撤去されていない箇所。被災後擁壁が谷側に傾倒する。道路側の地盤が緩み、二次的な土砂流出の可能性のあることから擁壁背後に設置した。
- ・ CP2:A箇所で道路面にクラックが連続し、二次的な土砂流出の可能性のある不安定な土砂が滑落崖付近に残っている箇所。クラック背後に設置し、クラックの波及の有無を監視する。
- ・ CP3:A箇所で緊急車両用道路の谷側半分が欠落しており、斜面肩部から石垣までの距離が短い箇所。地盤の緩みが石垣部分まで及ぶ可能性があることから、石垣の法尻部に設置した。
- ・ CP4,CP5:B箇所路肩に段差、開きを伴う亀裂が認められており、斜面変動状況の把握のために亀裂直下に設置した。

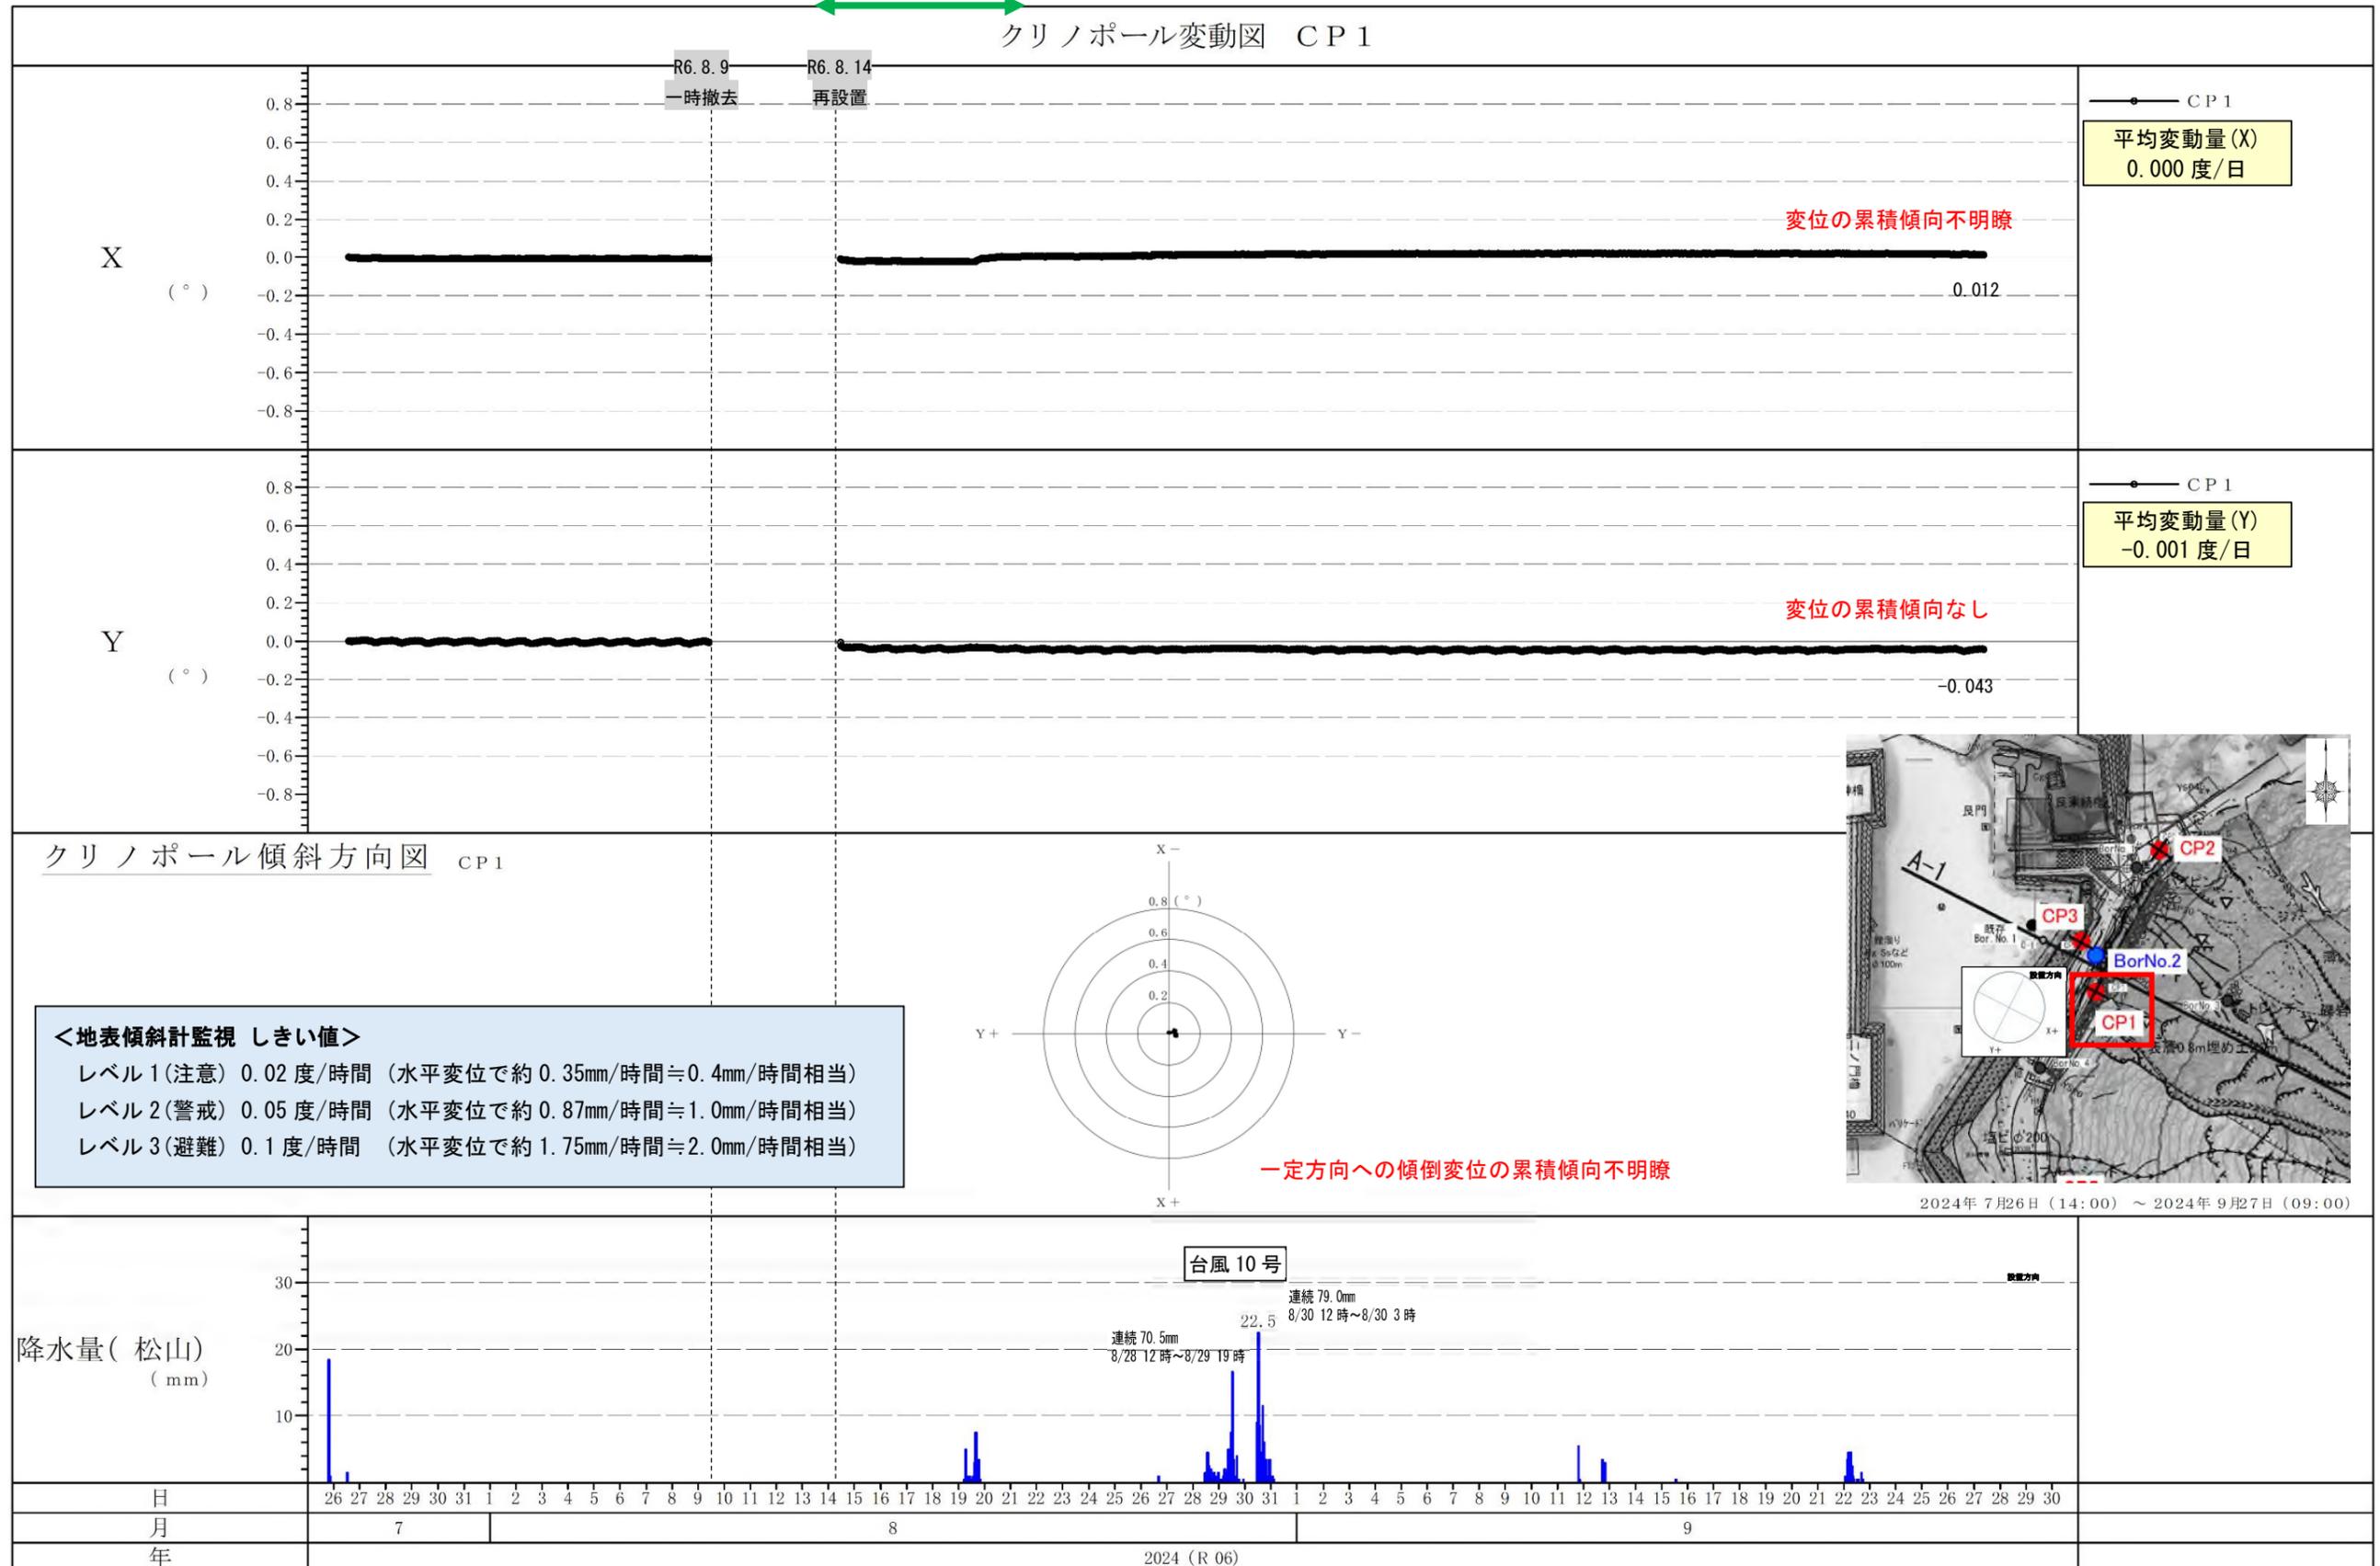
図(2)-5 クリノポール CP1 観測結果

A箇所のCP1~CP3は、特に変動はみられない。B箇所のCP4、CP5は、微少な変動は認められるが、有意な(しきい値を超過するような)変動は確認されていない。

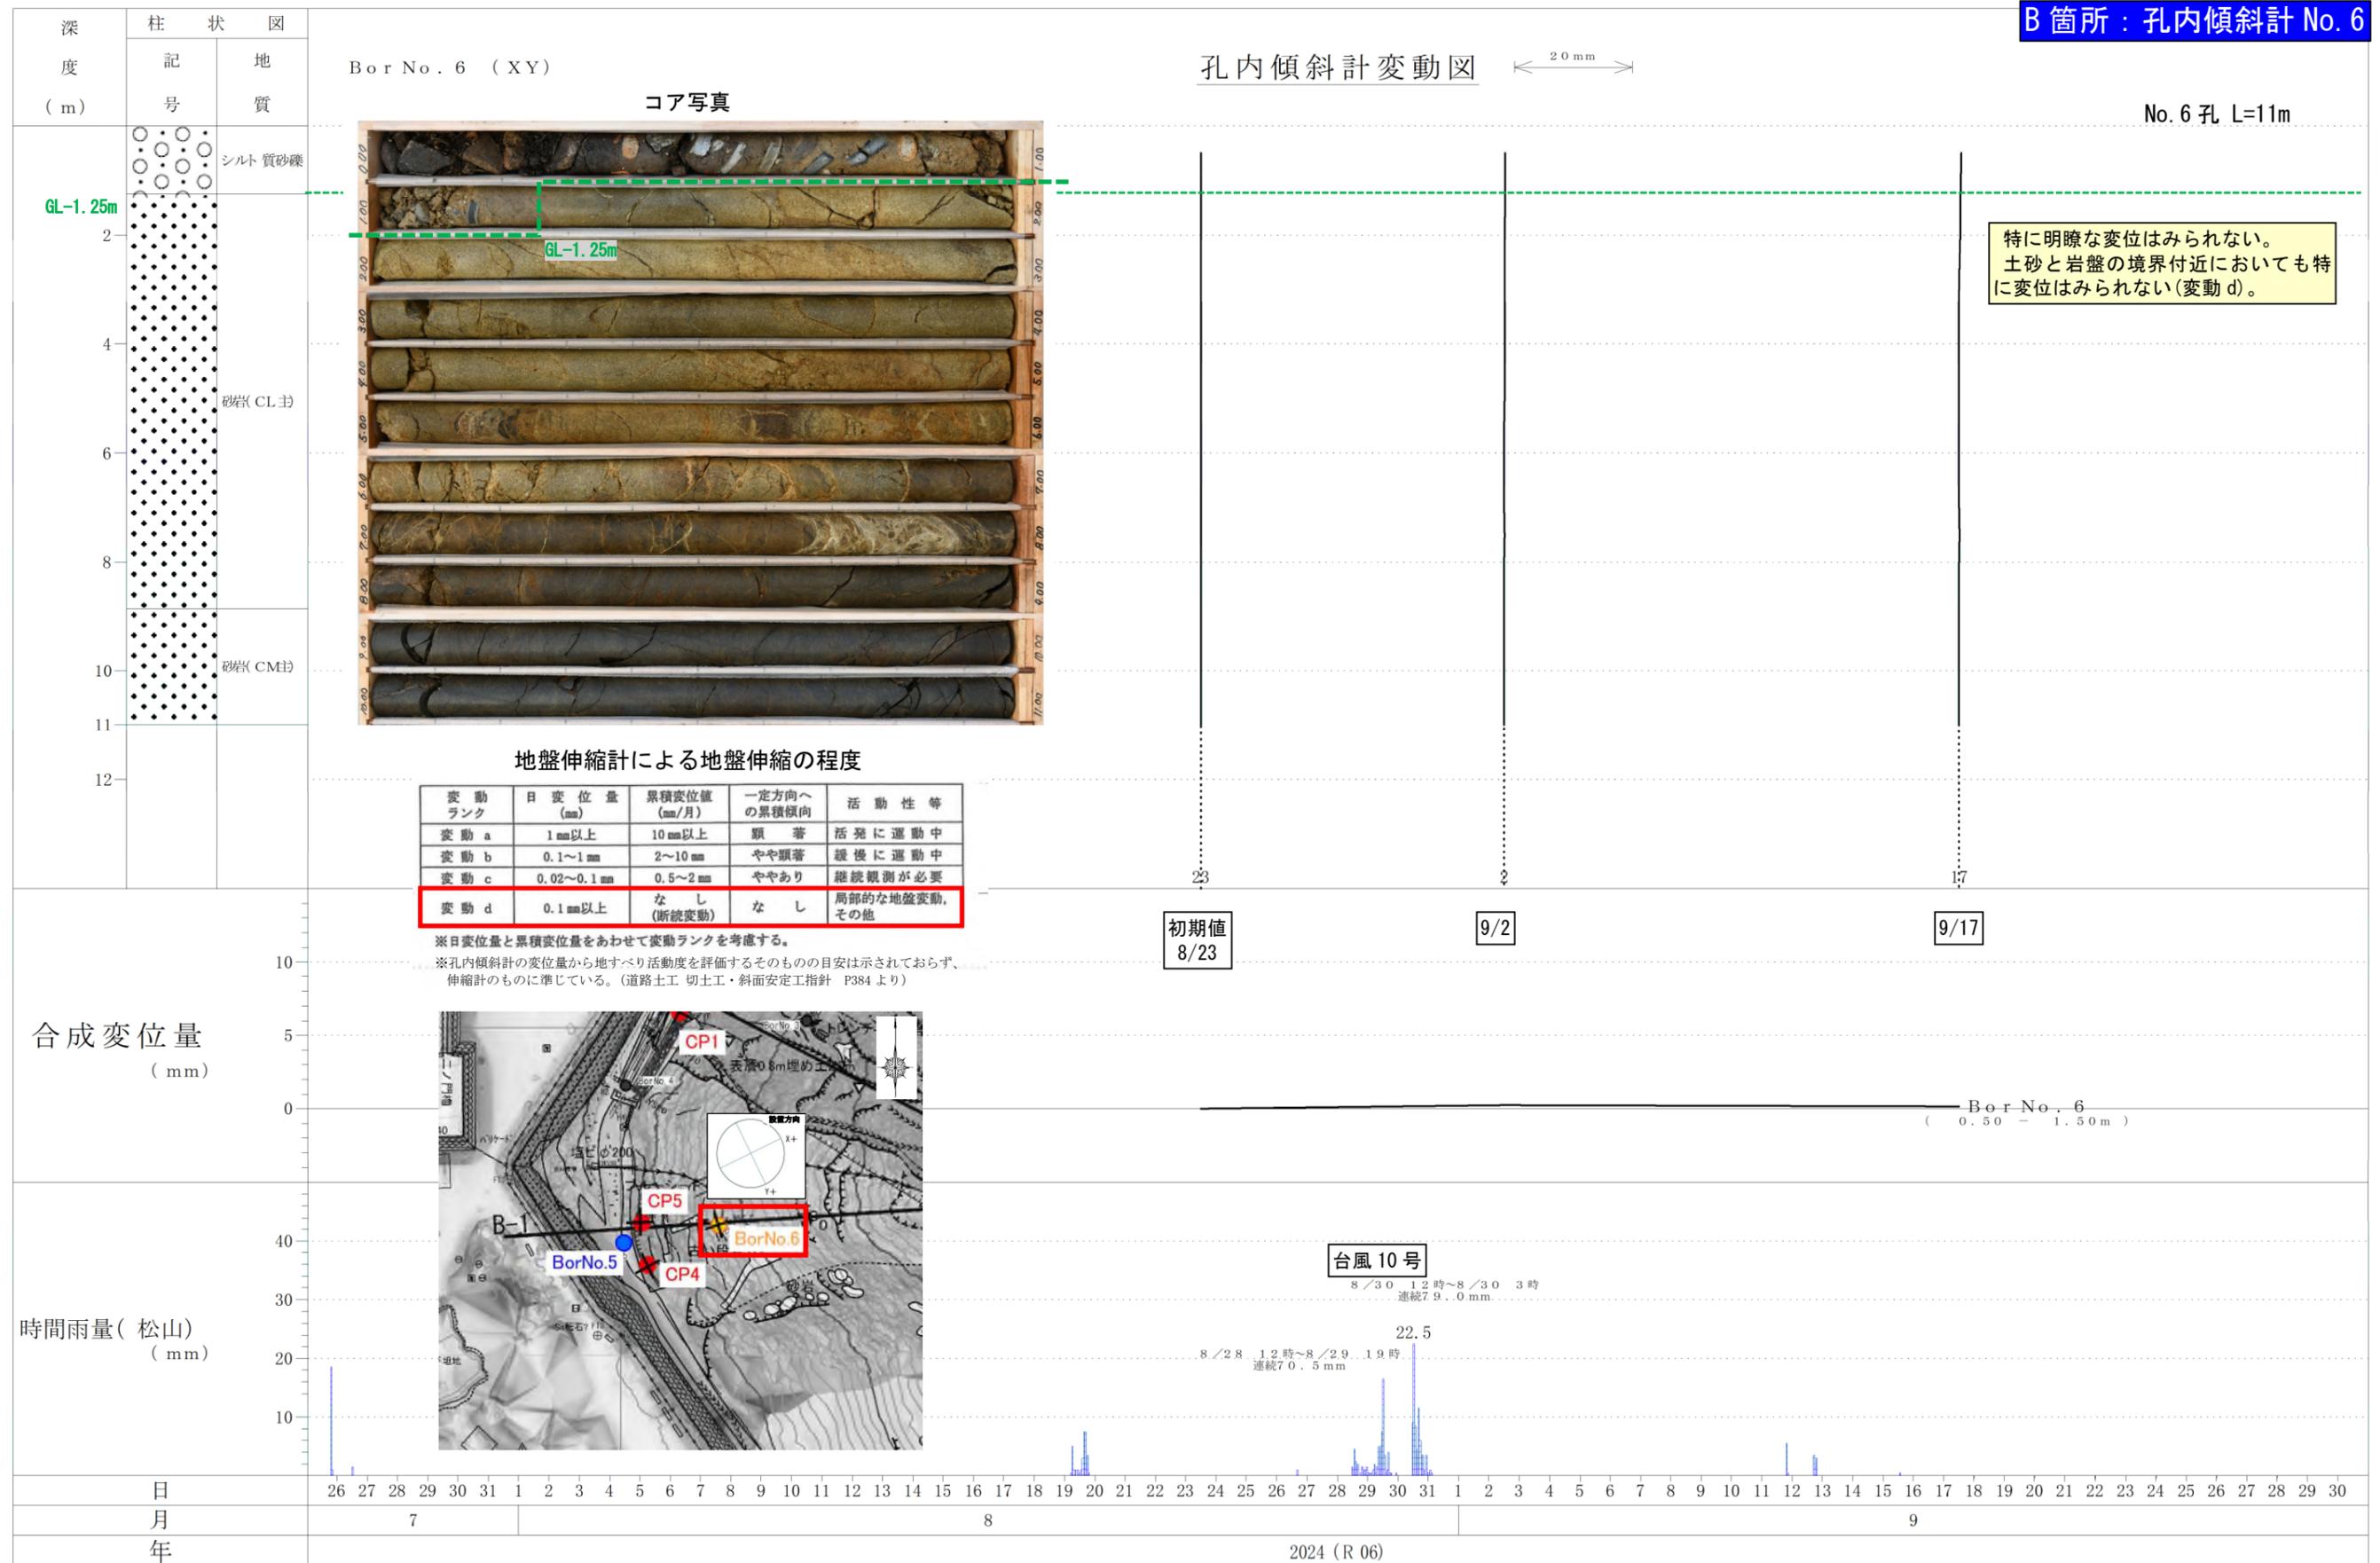
図(2)-10 孔内傾斜計 No. 6 観測結果総括図

B箇所の孔内傾斜計No.6は、2024/8/23に初期値を測定して以降、2回の観測を実施したが、現状で特に変位はみられない。台風10号(2024/8/28~2024/8/30)の影響と考えられる変位も特に認められなかった。

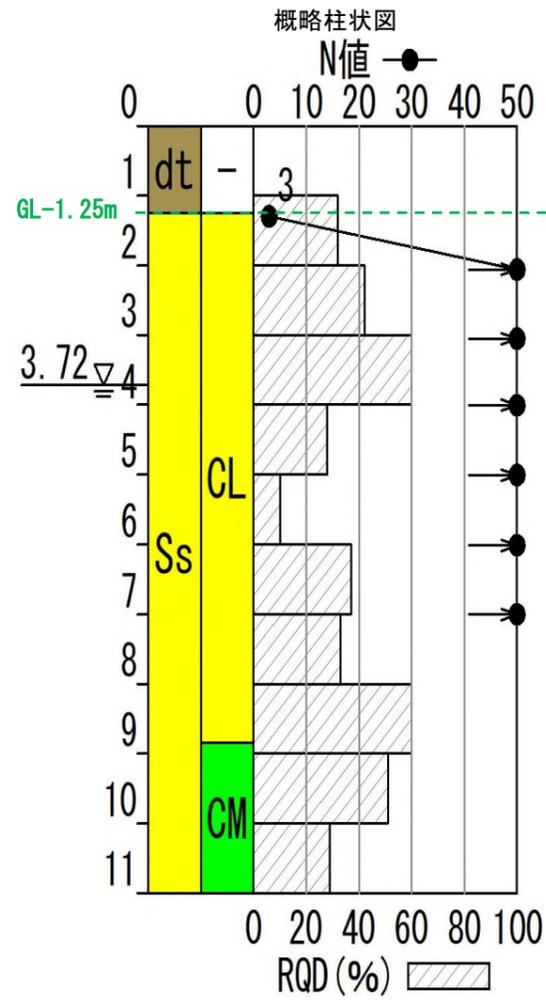
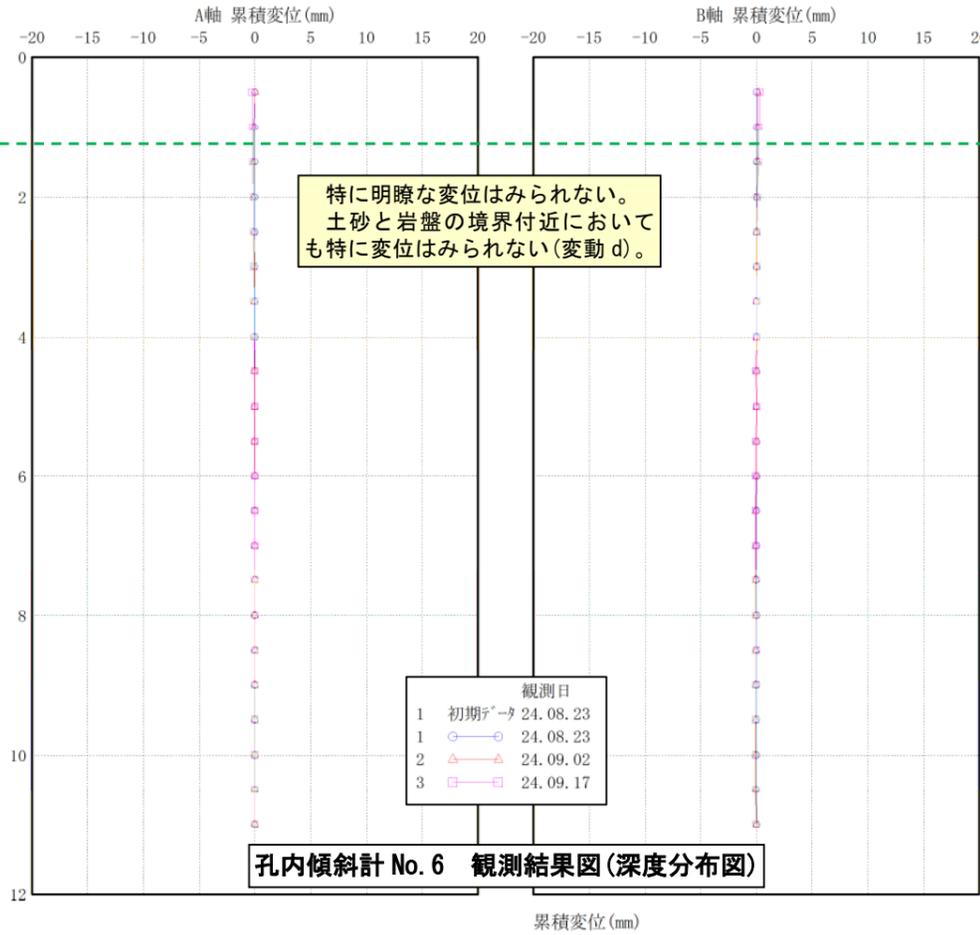
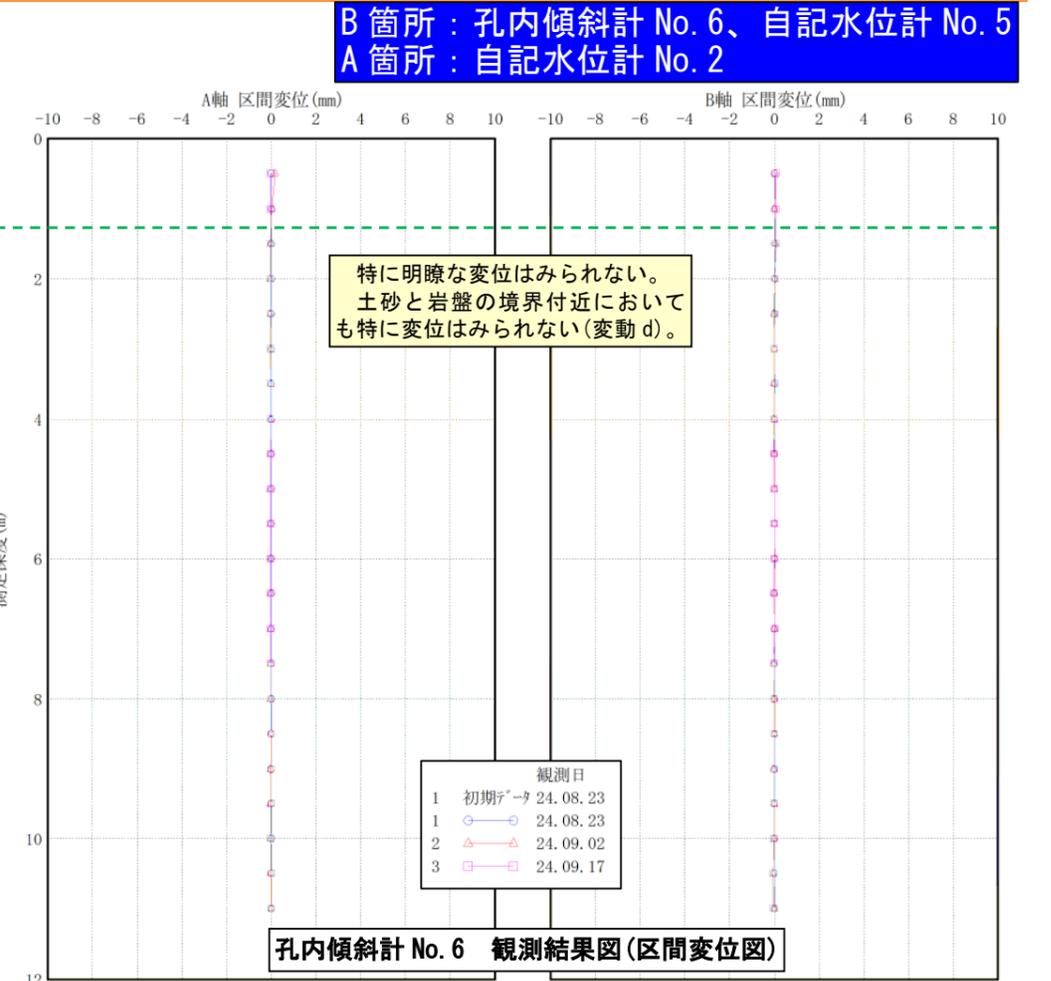
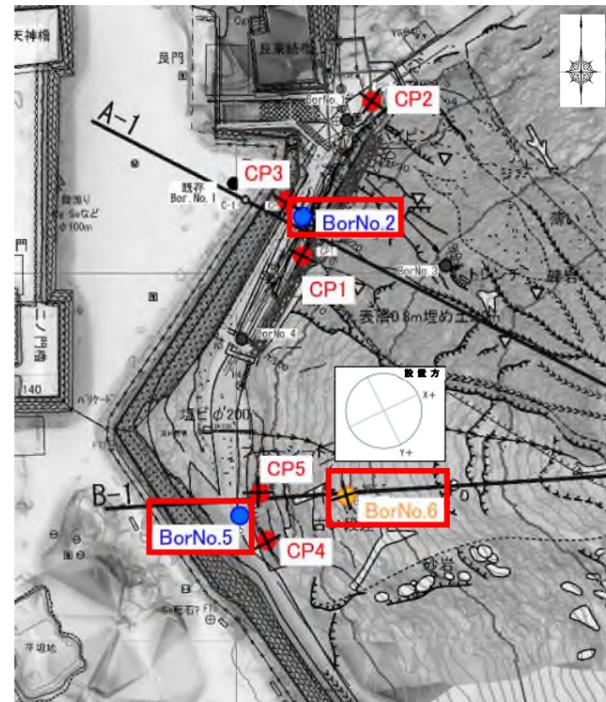
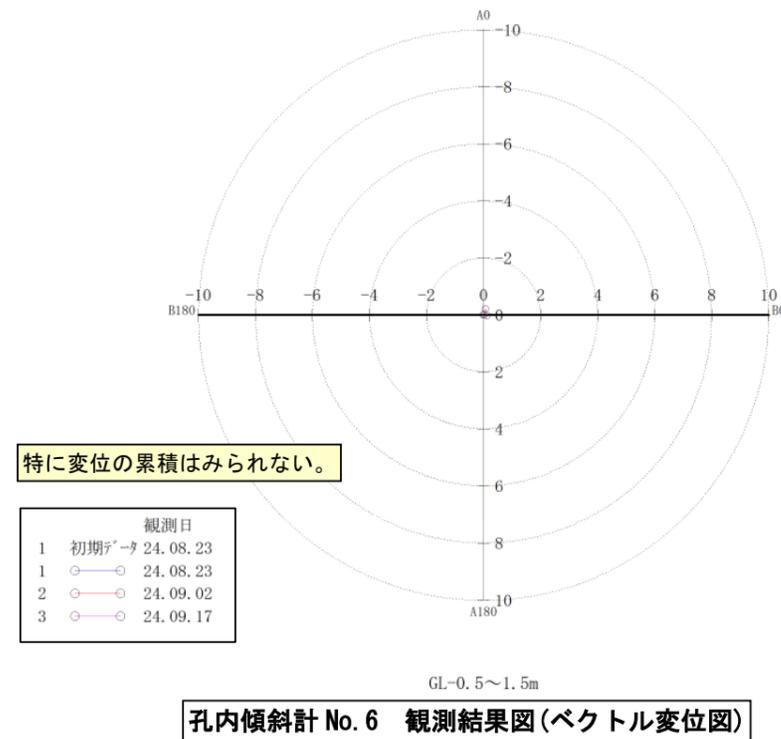
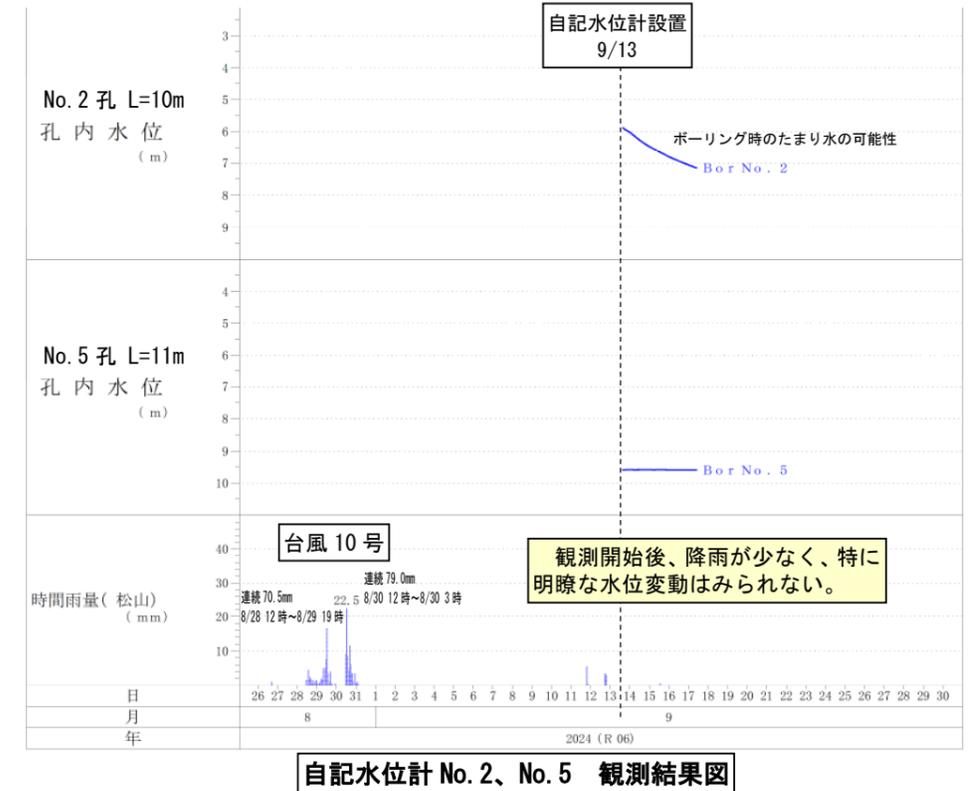
図(2)-11 孔内傾斜計 No. 6、自記水位計 No. 2、No. 5 観測結果図

自記水位計観測は、2024/9/13にA箇所の地下水位観測孔No.2、B箇所の地下水位観測孔No.5に自記水位計を設置し観測を開始した。観測開始後、降雨が少なく、現状で特に明瞭な水位変動はみられない。
