松山市緑町土砂災害対策技術検討委員会
第 3 回委員会資料

- (2) 土砂流出の発生箇所の推定
(1 回目土砂流出の発生位置の詳細検討)

令和 6 年 10 月 11 日

(1 回目の土砂流出発生源となった上流部（上部）における土砂流出メカニズムと緊急車両用道路の影響検討)

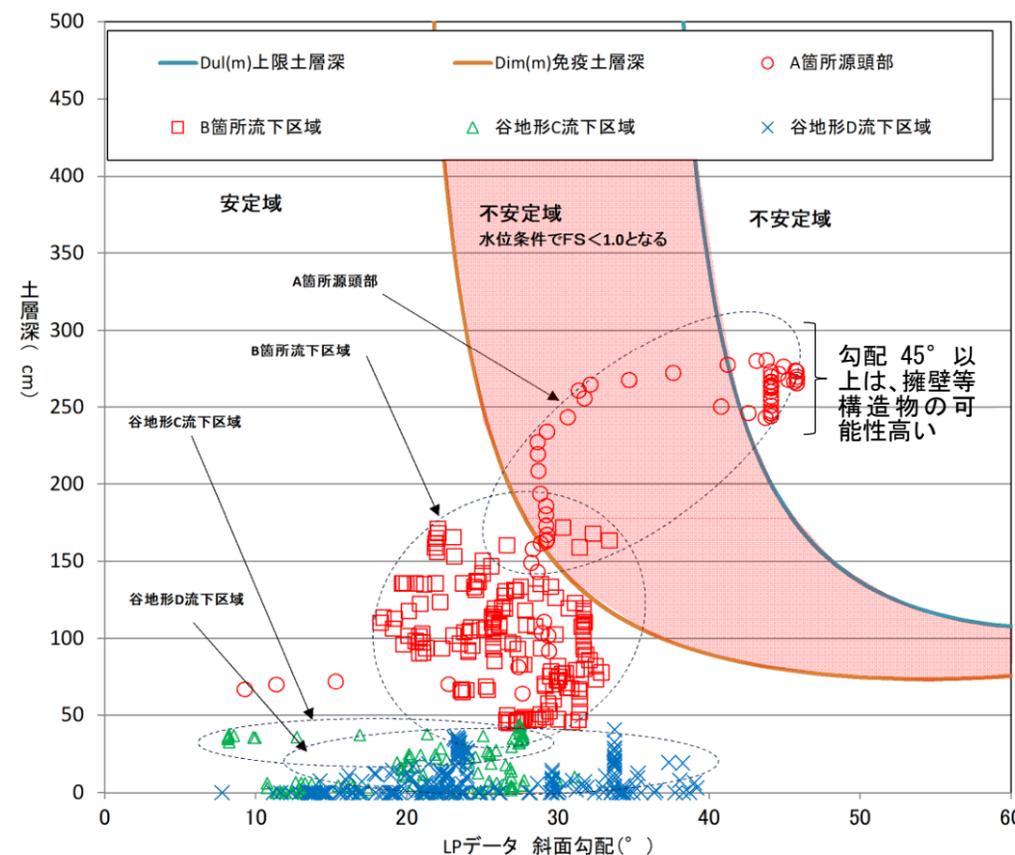
図1.2-4 斜面勾配、土層深、強度定数を用いた直線斜面の安定計算より想定される斜面の安定性

- 「A箇所源頭部」は、斜面勾配が急で土層が厚いため、比較対象箇所の中で最も不安定。次に不安定な箇所は「B箇所流下部」である。
- ベーンコーンせん断試験(巻末資料参照)から得られた強度定数 $c=5.04\text{kN/m}^2$ $\phi=35^\circ$ を代入すると(図1.2-4下)、「A箇所源頭部」は、一部が水位に関わらず不安定な状況にあり、「A箇所源頭部」の多くが水位上昇に伴い不安定化する領域にある。「B箇所流下部」では一部の土層深が厚い箇所(この計算では仮に1.5m以上)かつ斜面勾配 30° 以上の箇所では水位上昇に伴い不安定化する領域にある。

- A箇所源頭部(○)：土層厚が最も厚く、斜面勾配が急なため相対的に最も不安定である。一部は、水位がなくても不安定な状態であり、ほかの箇所もわずかな地下水上昇で不安定化しやすい状況にある。

- B箇所流下区域(□)：斜面勾配が緩く、土層深はA箇所源頭部に比べ薄いため、相対的にはやや不安定程度である。一部の土層深が厚い箇所(この計算では仮に厚さ1.5m以上)かつ斜面勾配 30° 以上の箇所では水位上昇に伴い不安定化する領域にある。
- 谷地形C流下区域(△)：堆積物が薄く、勾配も緩いため、侵食拡大等がなければ、A箇所源頭部やB箇所流下区域に比べて不安定化しにくい。
- 谷地形D流下区域(x)：堆積物が薄く、勾配も緩いため、侵食拡大等がなければ、A箇所源頭部やB箇所流下区域に比べて不安定化しにくい。

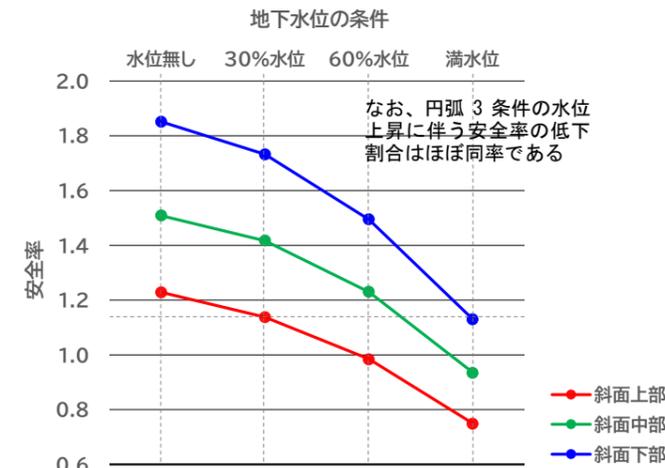
図 2.2-1 水位条件の変化に対する「斜面上部」「斜面中部」「斜面下部」それぞれの安全率の低下傾向

- 表 2.1-1 および図 2.2-1 に示すように、斜面下部の“満水位”における安全率 ($F_s=1.130$) は、斜面上部の“水位無し”における安全率 ($F_s=1.229$) より小さい。このことより、勾配の小さい斜面下部であっても地下水位の高さによっては斜面上部よりも安全率が相対的に小さくなることがあり得ることがわかった。

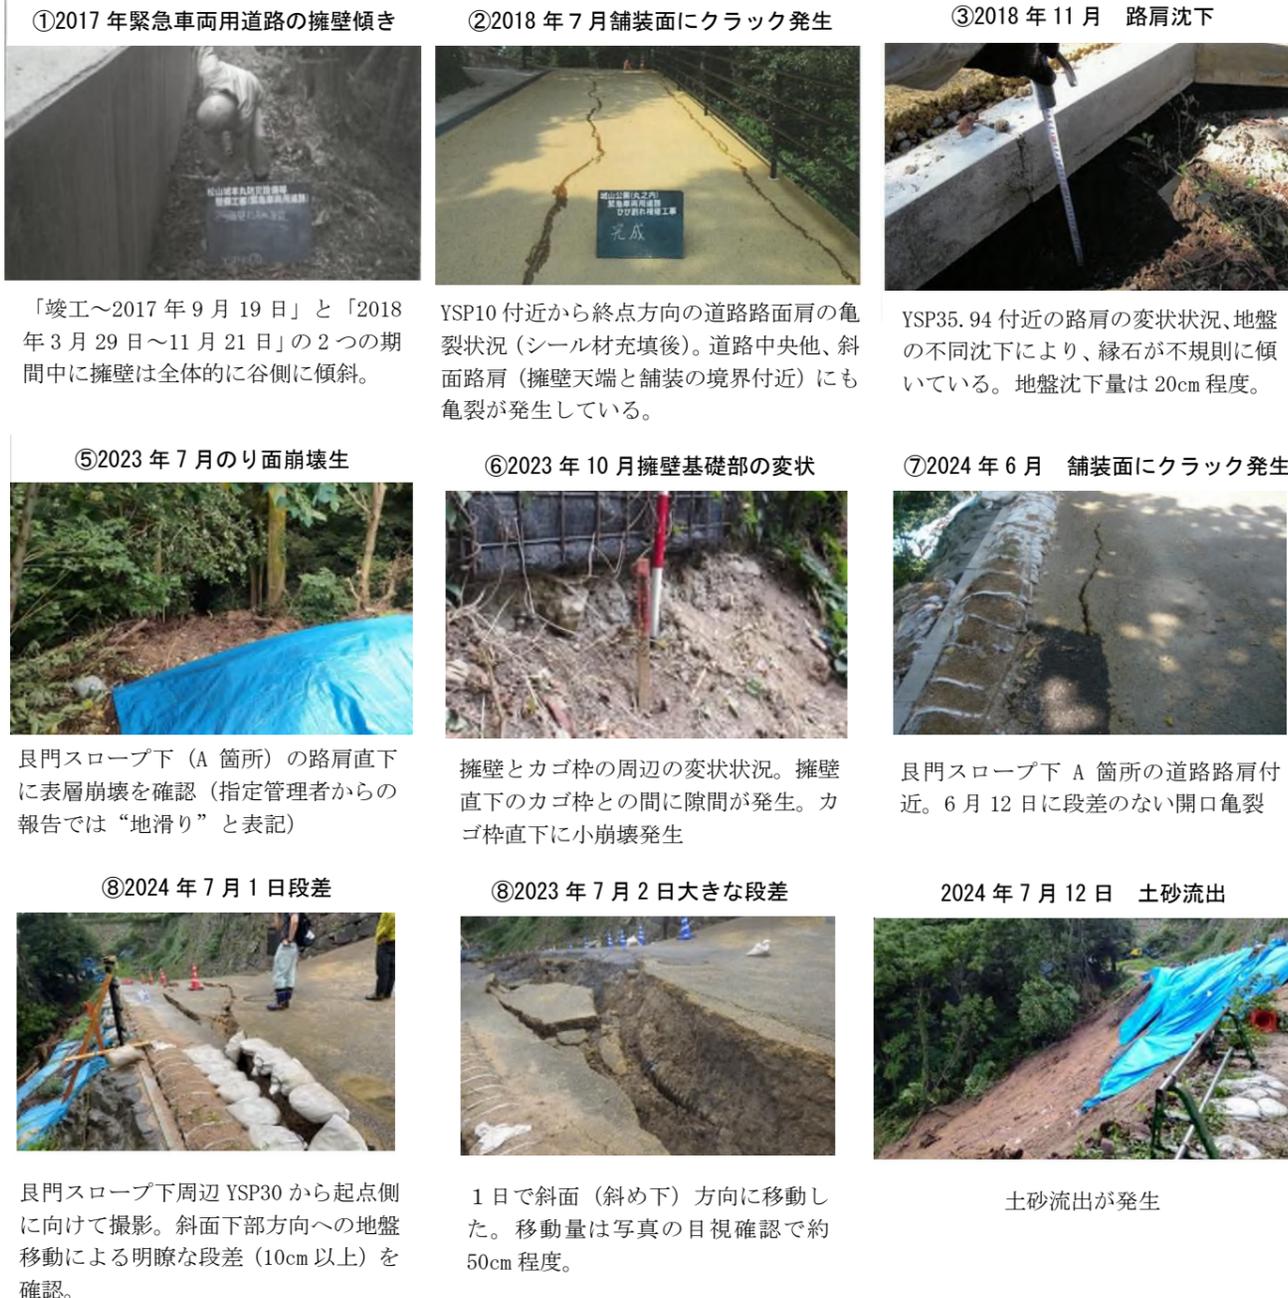
図 1.1-3 A 箇所の代表的な道路変状の時系列整理
（①、②、③、⑤、⑥、⑦、⑧は表 1.1-1 の変状番号を示す）

- ・2017年にA箇所を確認された緊急車両用道路の擁壁の傾き（①）～2024年の舗装面クラック変状（⑦）は、変状発生前に土砂災害警戒情報下限値を超過している。
- ・最も大きな変位が発生した2024年7月1～2日は、土砂災害警戒情報下限値以下である（図1.1-3）。しかし、2024年6月の月間降水量（363mm：図1.1-2上の赤矢印）は、過去20年間の出水期の月間降水量の平均（182mm）の約2倍であり、6月の月間降水量としては過去20年間で第2位を記録している。

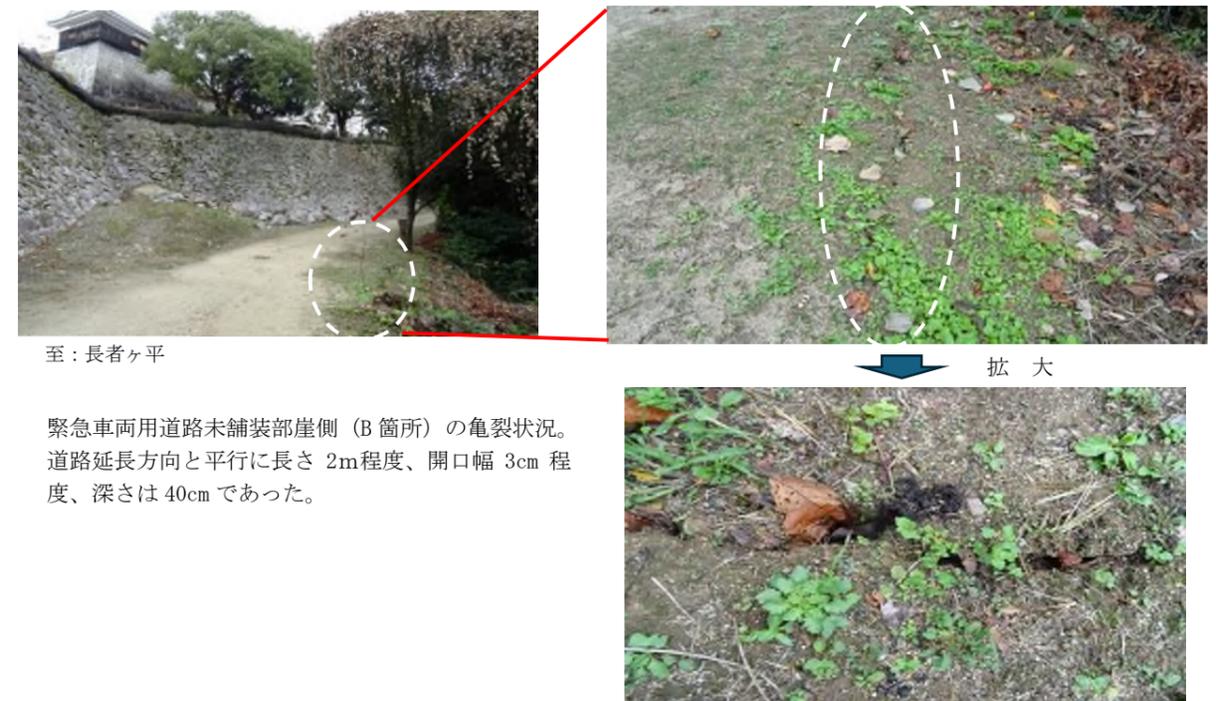
図 1.1-4 2021（令和3）年11月9日 B 箇所（擁壁未施工箇所）で確認された道路クラック

- ・ 2015年に道路施工された区間（A箇所）以外では、B箇所（図 1.1-1）で被災前に2回の変状記録が残されている（図 1.1-4、図 1.1-5）。
- ・ B箇所の変状は、A箇所と異なり、調査時に存在が確認されたものであり、定期巡回でないため変状発生時期は不正確である。2021年にはその直前に大きな降雨が記録されていないが、2023年の変状発見前は大雨が記録されている（図 1.1-2）。

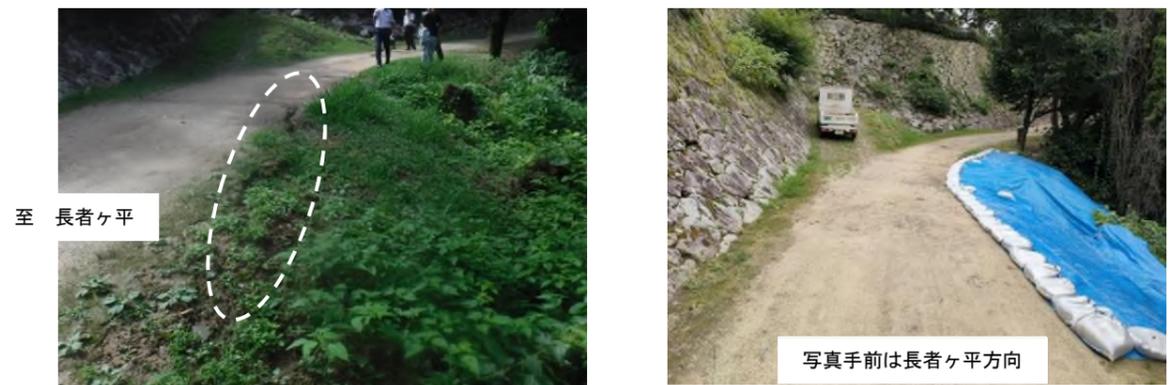
図 1.1-5 2023（令和5）年7月9～13日 B 箇所（擁壁未施工箇所）で確認された道路クラック

2021年11月に確認されたクラック発生箇所と同じ箇所、2年前に比べて変状規模が拡大（クラック延長約10m）となっている（左写真）。その後表流水侵入防止のためにブルーシートで養生（右写真）。

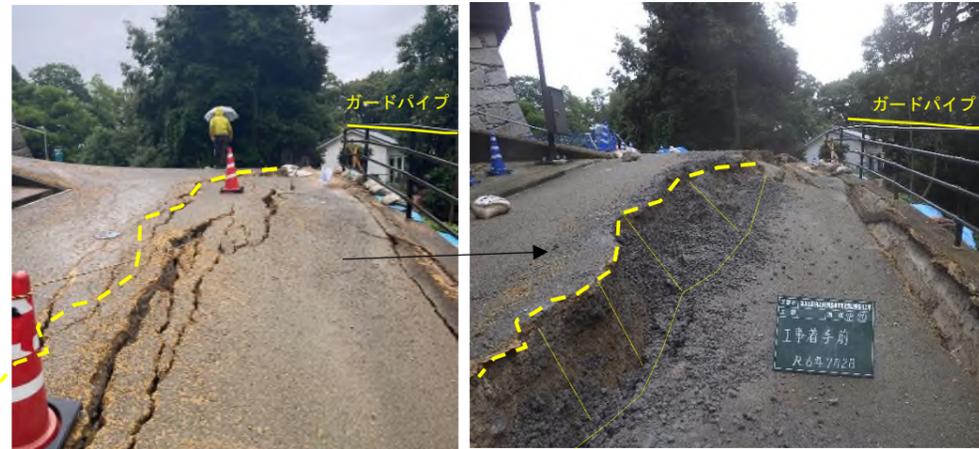
図1.2-5 7月1～2日の緊急車両用道路の変状状況の比較(YSP20～終点側を望む)

- ・ 7月2日の沈下量は、黒板の大きさから50cm程度と想定する(図1.2-5)。
- ・ 擁壁の傾動により50cmの沈下が発生するためには、擁壁の傾きは42°が必要である。しかし、同じ図1.2-5によると、擁壁天端のガードパイプに傾倒は見られない。

- ・ a) 即時沈下とb) 水浸沈下を合わせた擁壁荷重に起因した沈下量は数cm程度である。
- ・ c) 擁壁はほぼ傾動せず、変形せずに水平に下方移動しているため、傾動していない。
- ・ 上記より7月2日の50cmの変位が自重や支持力不足による擁壁傾動による沈下の可能性は低い。そのため、被災前に発生した道路クラックは、発生原因2: 斜面の不安定化(斜面下方への変形)が原因と考える。

ガードパイプは傾倒しておらず擁壁は、傾動ではなく沈下もしくは斜面下方への移動している。ガードパイプは水平移動量よりも沈下量が多い。

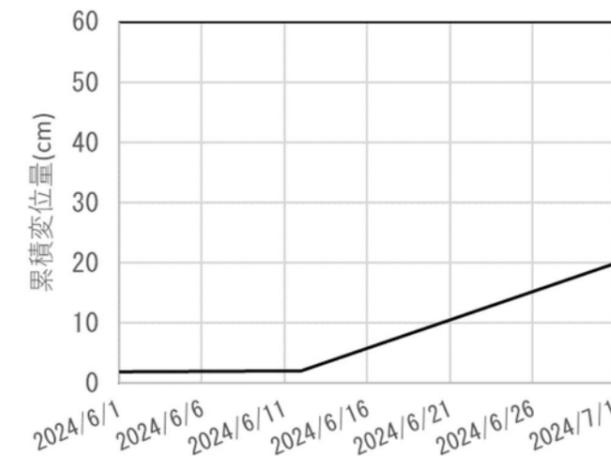
図1.2-7 写真からのデータによる道路変状の累積変位量

- ・ 緊急車両用道路の段差は、6月24日以降を比較すると、7月1日に急激に速度を増し、7月2日には50cmの段差を生じている(図1.2-7)。
- ・ 緊急車両用道路部では、7月1日以降、活動が活発化し、7月2日にはかなり不安定な状況になっていたと推定する。
- ・ なお、7月3日から応急対策工事が実施され、道路擁壁と盛土の撤去による荷重除荷が行われている。

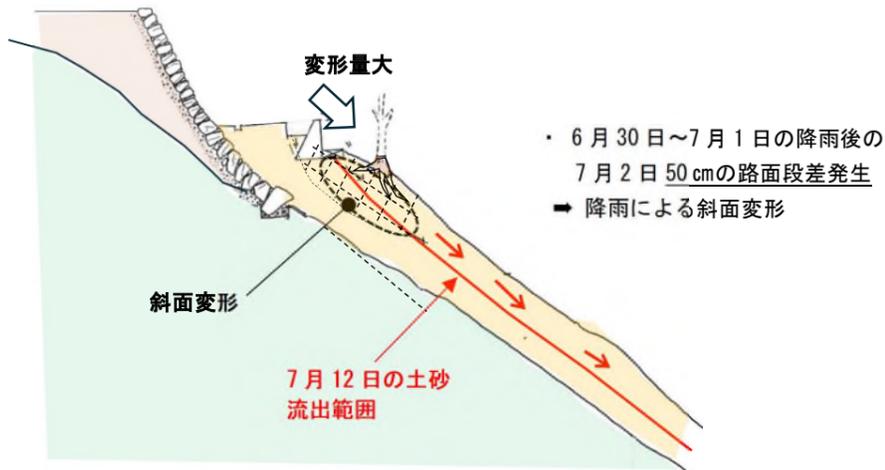
図 1.2-9 被災前の道路クラック発生（斜面変形）メカニズム

- 1) 令和6年6月以前、斜面変形が進行し道路クラックや舗装面の変形、表層崩壊が発生
- 2) 令和6年7月2日は、6月30日～7月1日の降雨後の後に斜面変形が進行し、緊急車両用道路に50cmの路面段差が発生

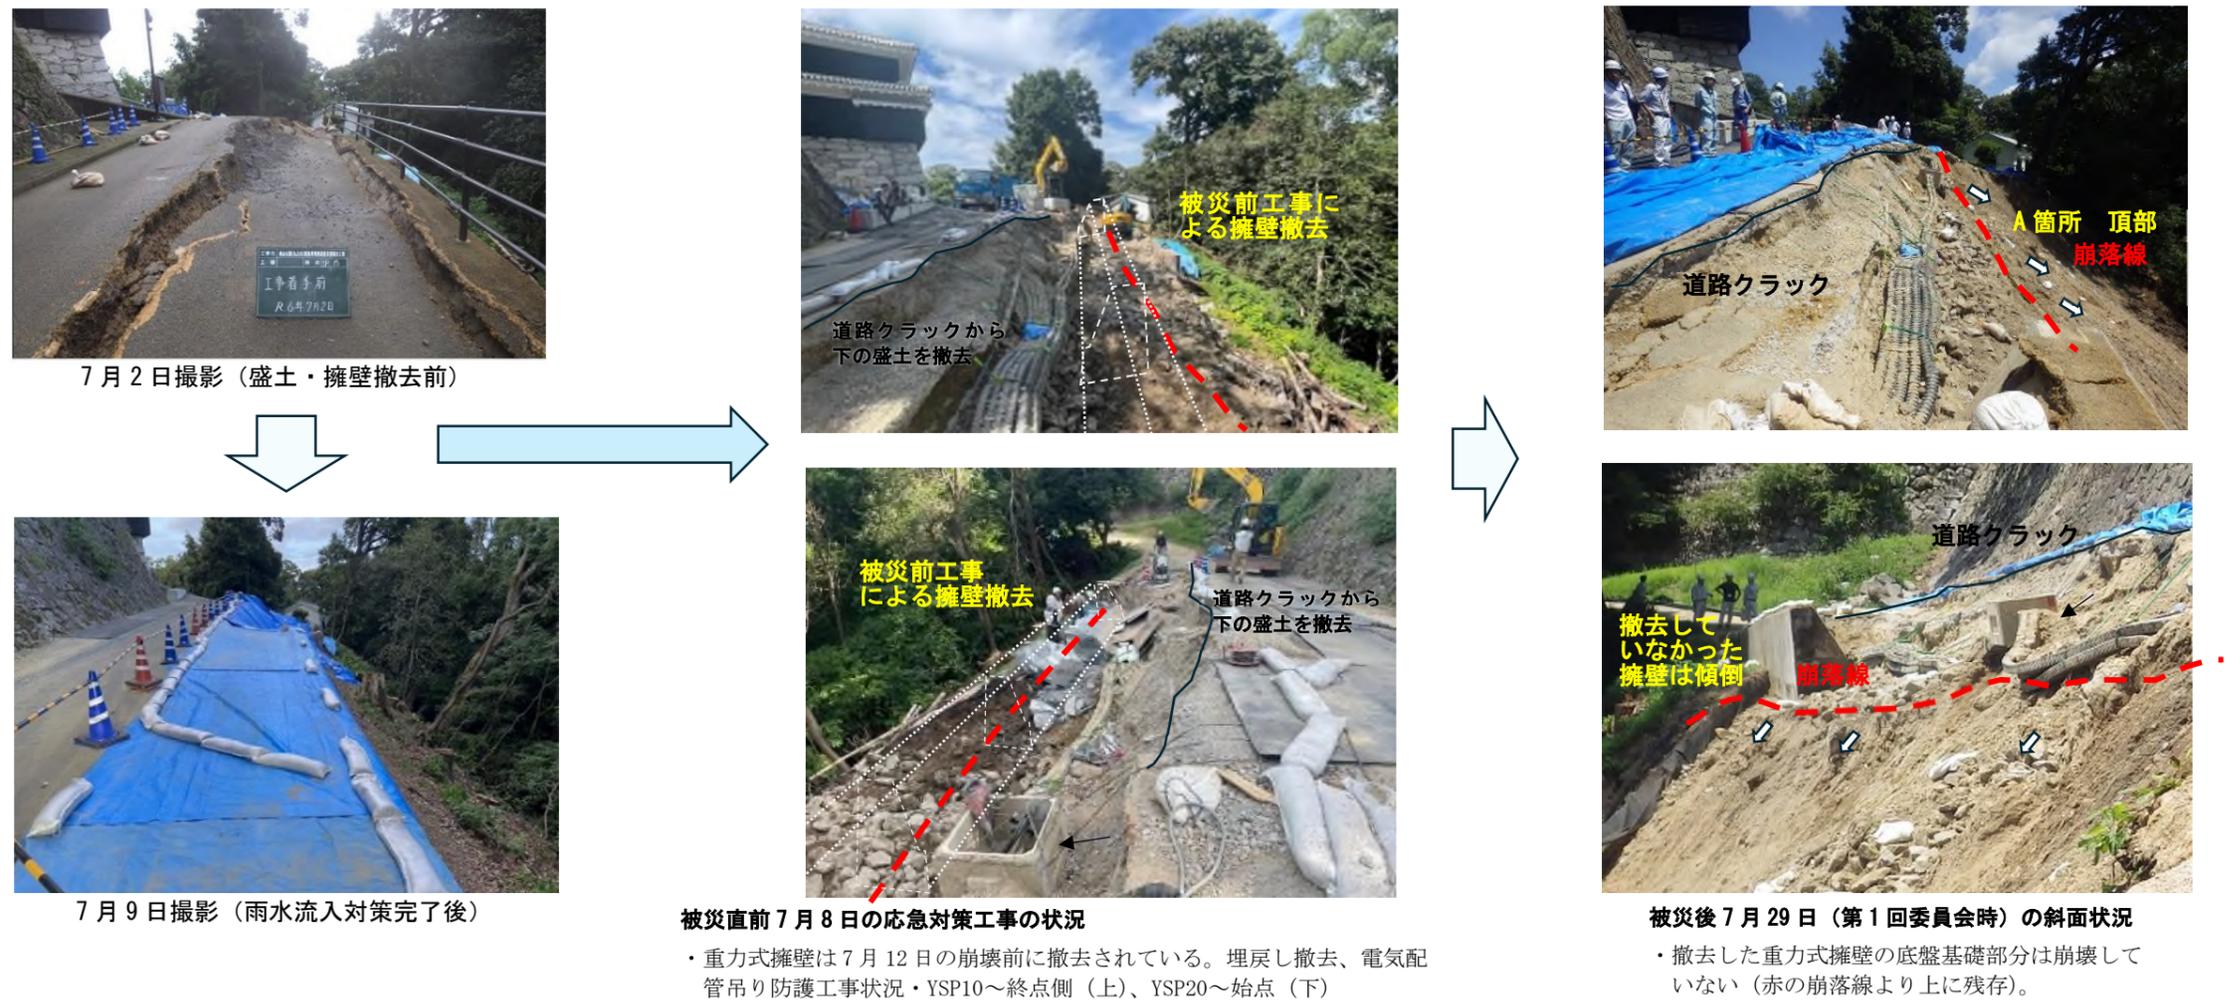
図3.1-1 緊急車両用道路の応急対策工事の進捗とその後の被災時の状況（被災時に緊急車両用道路は撤去されていた）

- ・ 応急対策工事は、令和6年7月2日～8日に実施された（雨水流入対策済：表流水集中なし）。
- ・ 応急対策工事は、擁壁を再設置する予定であったが、擁壁と盛土を撤去した段階で7月12日に土砂流出が発生した。
- ・ 7月12日土砂流出時には擁壁やクラックより下方の盛土は撤去されていた（図3.1-1）。

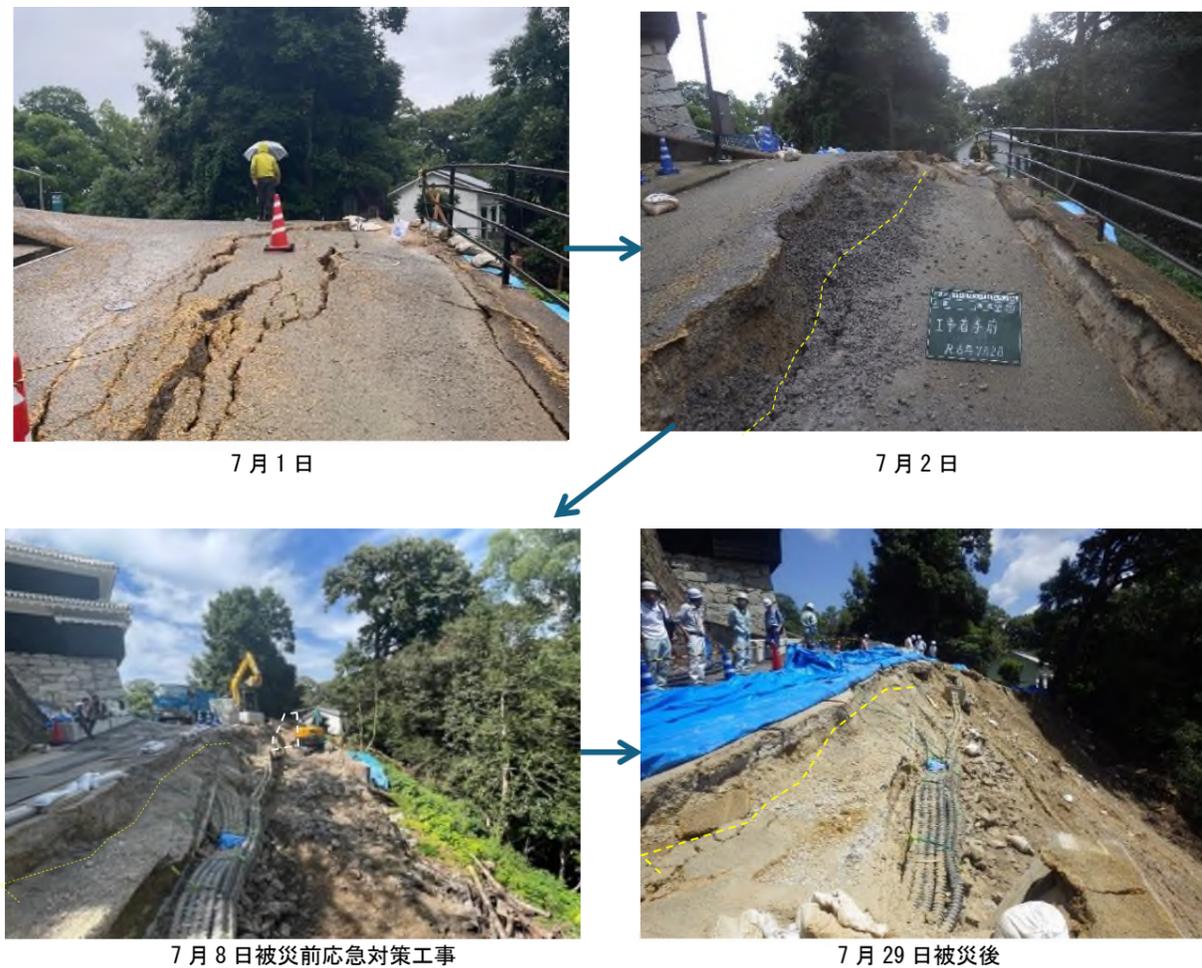
図3.1-5 道路起点側から見た7月1日以降の道路変状、応急対策および被災後状況

- ・ 道路クラックは、6月中旬に確認されたあと、7月1日に顕著に変位し、7月2日に大きく沈下した。その後、応急対策工事が行われた7月8日の道路クラック状況は、7月2日と大きな差はない。
- ・ その後、7月12日の土砂流出後の7月29日の写真では、クラックの段差はほとんど変わっていない。
道路クラックは7月12日の土砂流出時には変形量が小さく、緊急車両用道路より下方斜面が流出したため、被災時には道路クラックと土砂流出面は異なる動きをしていた。

- ・ 道路クラックの段差は、7月2日以降大きく動いておらず、特に7月12日に道路クラックに変位は見られない。
- ・ 7月12日は、道路クラック付近ではなく、道路擁壁より下方の斜面が流出している。

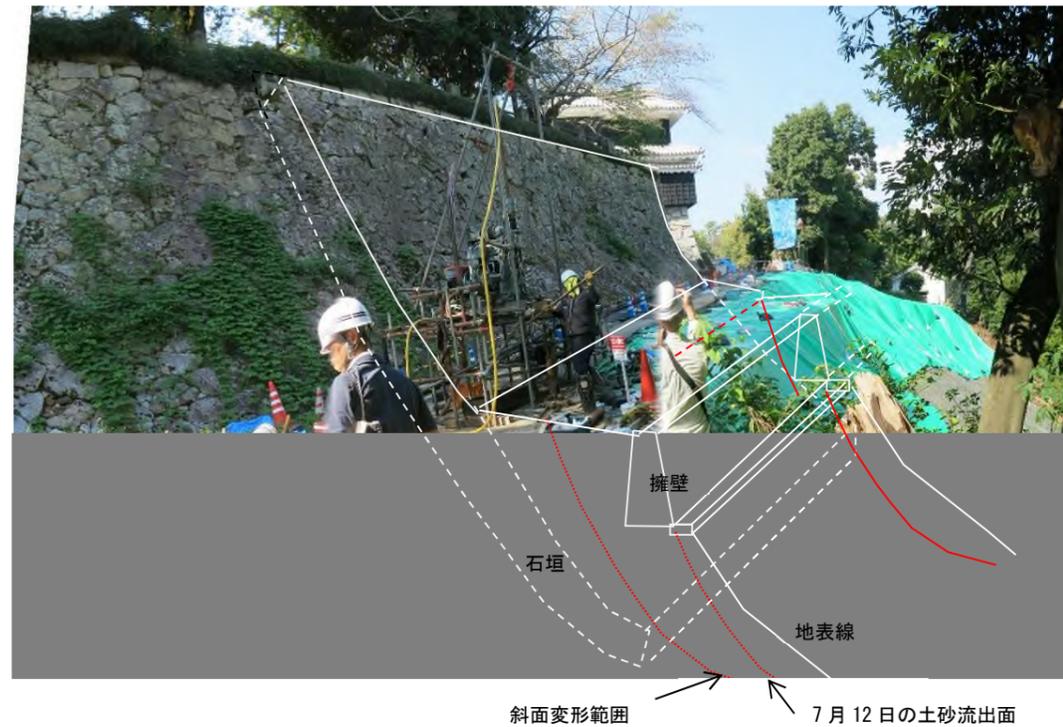
図 3.2-3 プロセス 2) の土砂流出で落ち残った範囲の強度

簡易貫入試験 Nd<10 範囲が 7/12 に土砂流出しており、Nd>10 範囲である緊急車両用道路は残存している。
