## 松山市緑町土砂災害対策技術検討委員会

### 第 5 回委員会資料

#### 第 4 回委員会の確認事項【松山市】

令和 7 年 1 月 30 日

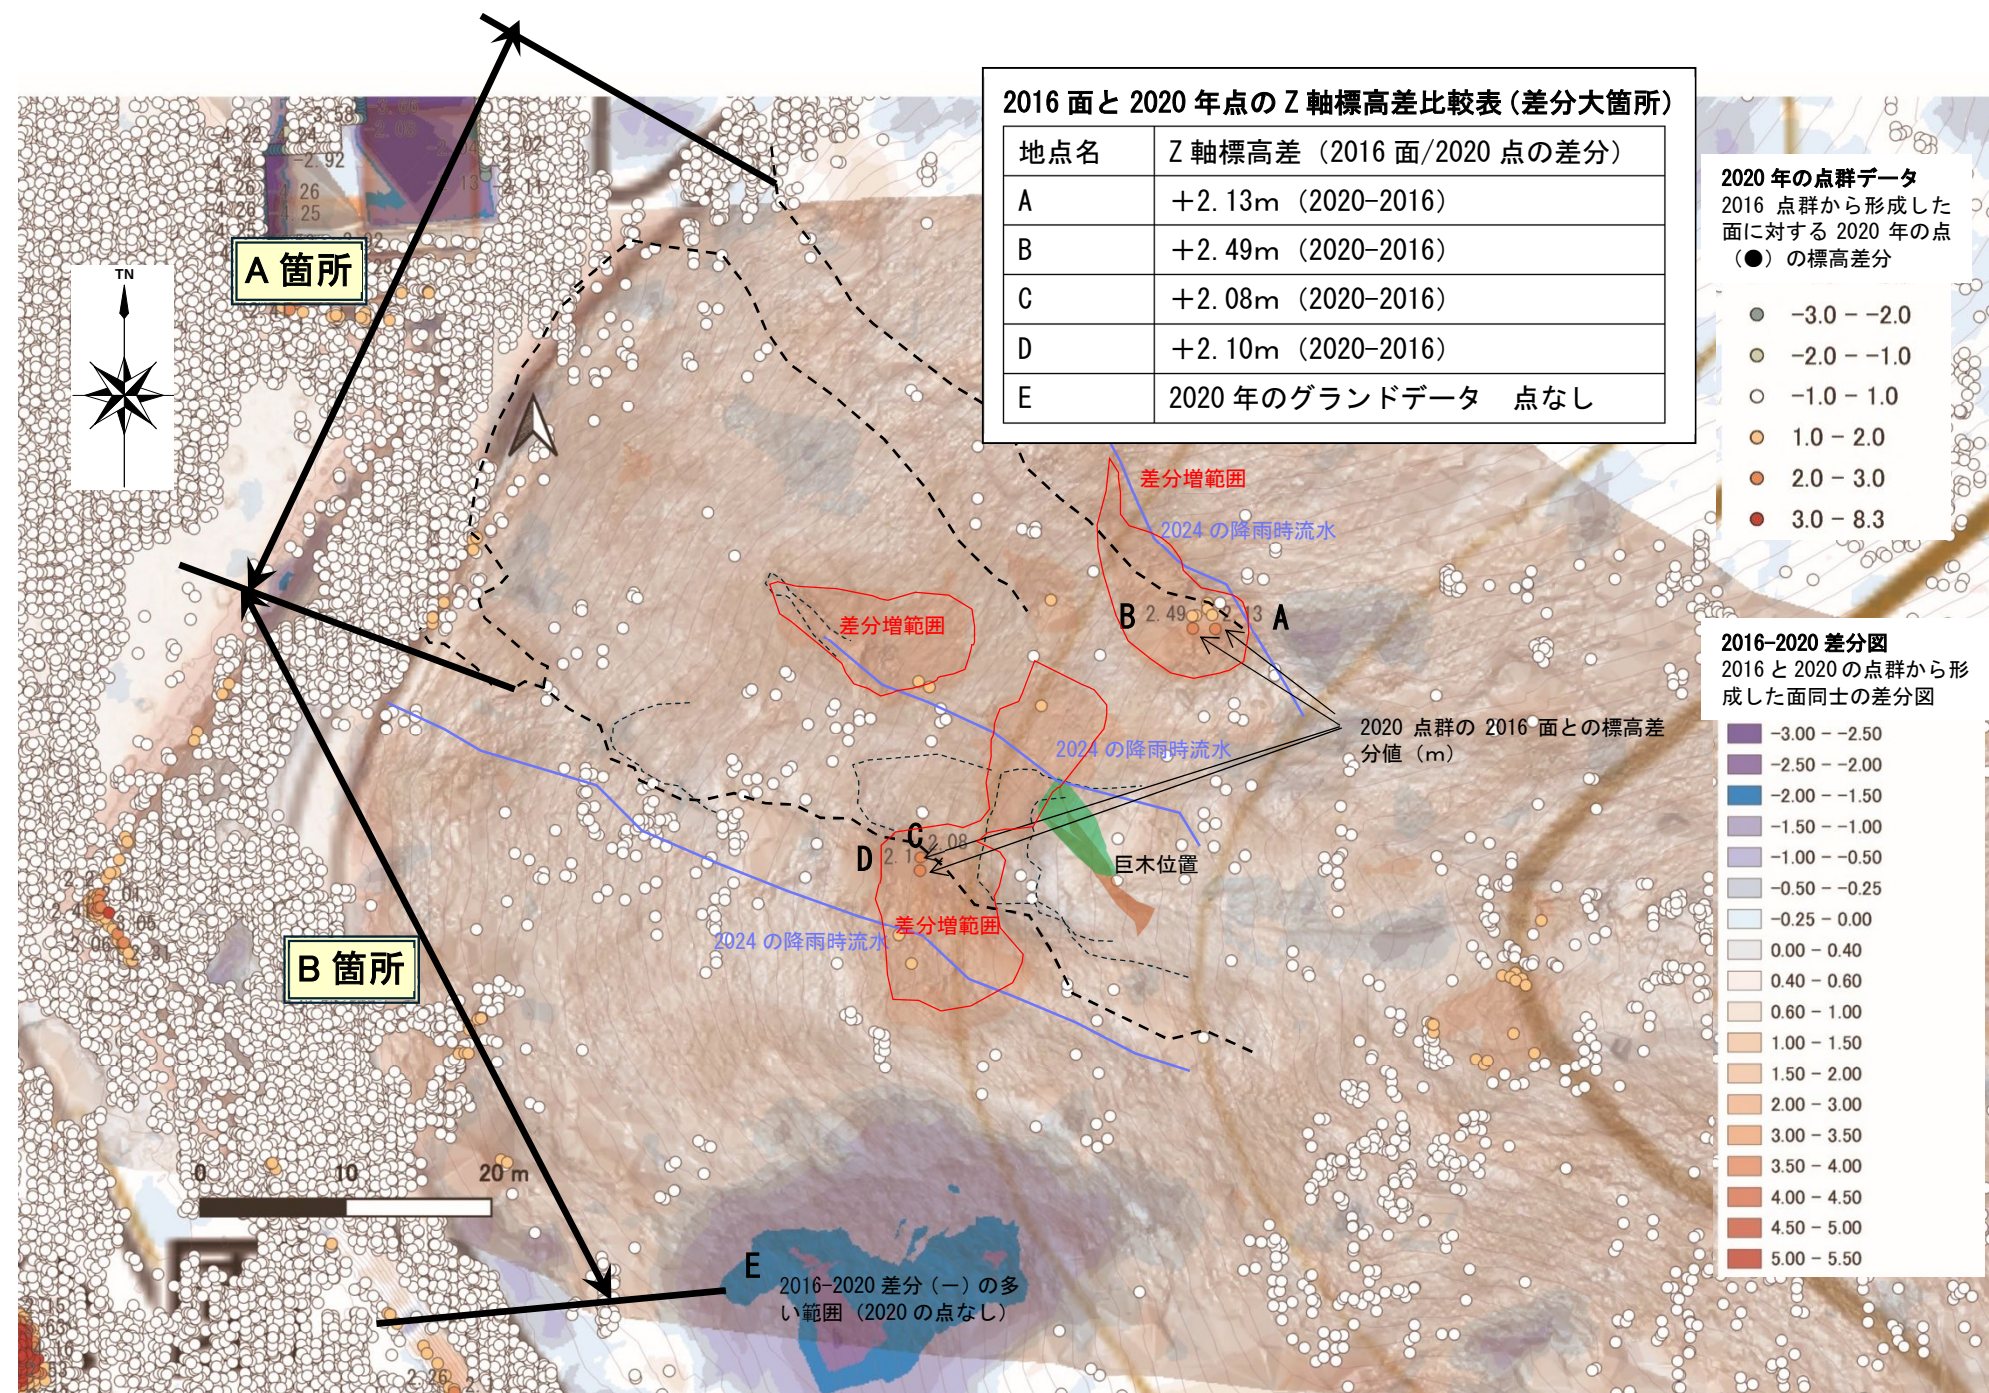
図 3.1 2016 想定面 (面) と 2020 年のグランドデータ (点) の標高差 (平面図)

- <標高差分が大きい箇所 (標高の特徴)>
- ・2016 年の点群データの面と 2020 年の点群データの面から作成した差分増の範囲 (土砂が新たに堆積した可能性のある範囲) は、降雨時の表流水のルートや馬蹄形の滑落崖の下方に位置しており、地形的に土砂がたまりやすい範囲である。
  - ・2016 年の点群データの面と 2020 年の点 (グランドデータ) の標高差は、上記の範囲の点は、2m 程度の増分となっている (右図参照)
- <差分数値の評価>
- ・差分の変位量が 2m 以上あり、周辺の点も 1m 以上あり、複数点で差分増となる傾向を示してる。しかし、未崩壊の B 箇所 (C・D 地点) は、現地踏査において新しい 2m 以上の土砂堆積は確認されていない (1m 程度の小崩壊あり)。
  - ・グランドデータ取得箇所が、傾斜地による水平位置精度のズレが大きい (2016 年の面平均値と 2020 年の 1 点を比較するため傾斜地では誤差大)、そのため標高誤差が大きく反映されている。
  - ・2016 年の想定地表面は、グランドデータから三角形を作成し面を形成させているため、2016 年 LP 点群の箇所による密度差や点の組み合わせにより誤差を有する。
  - ・地表面点群を抽出 (グランドデータ) にあたりフィルタリングした際に手法や条件によって地表点の除去や樹木影響が出る場合がある (対象箇所は一部が巨木の多い箇所と重複)。
- <結論>
- ・当該箇所の付近は増加傾向にある点が複数あり、この範囲は土砂移動に伴い差分増を示している可能性がある。しかし、標高差分値 2m は現地踏査結果と一致しておらず、その原因として精度に関する上記課題を有するため、本データのみで 2016-2020 期間の斜面クリープを断定するには至らなかった。

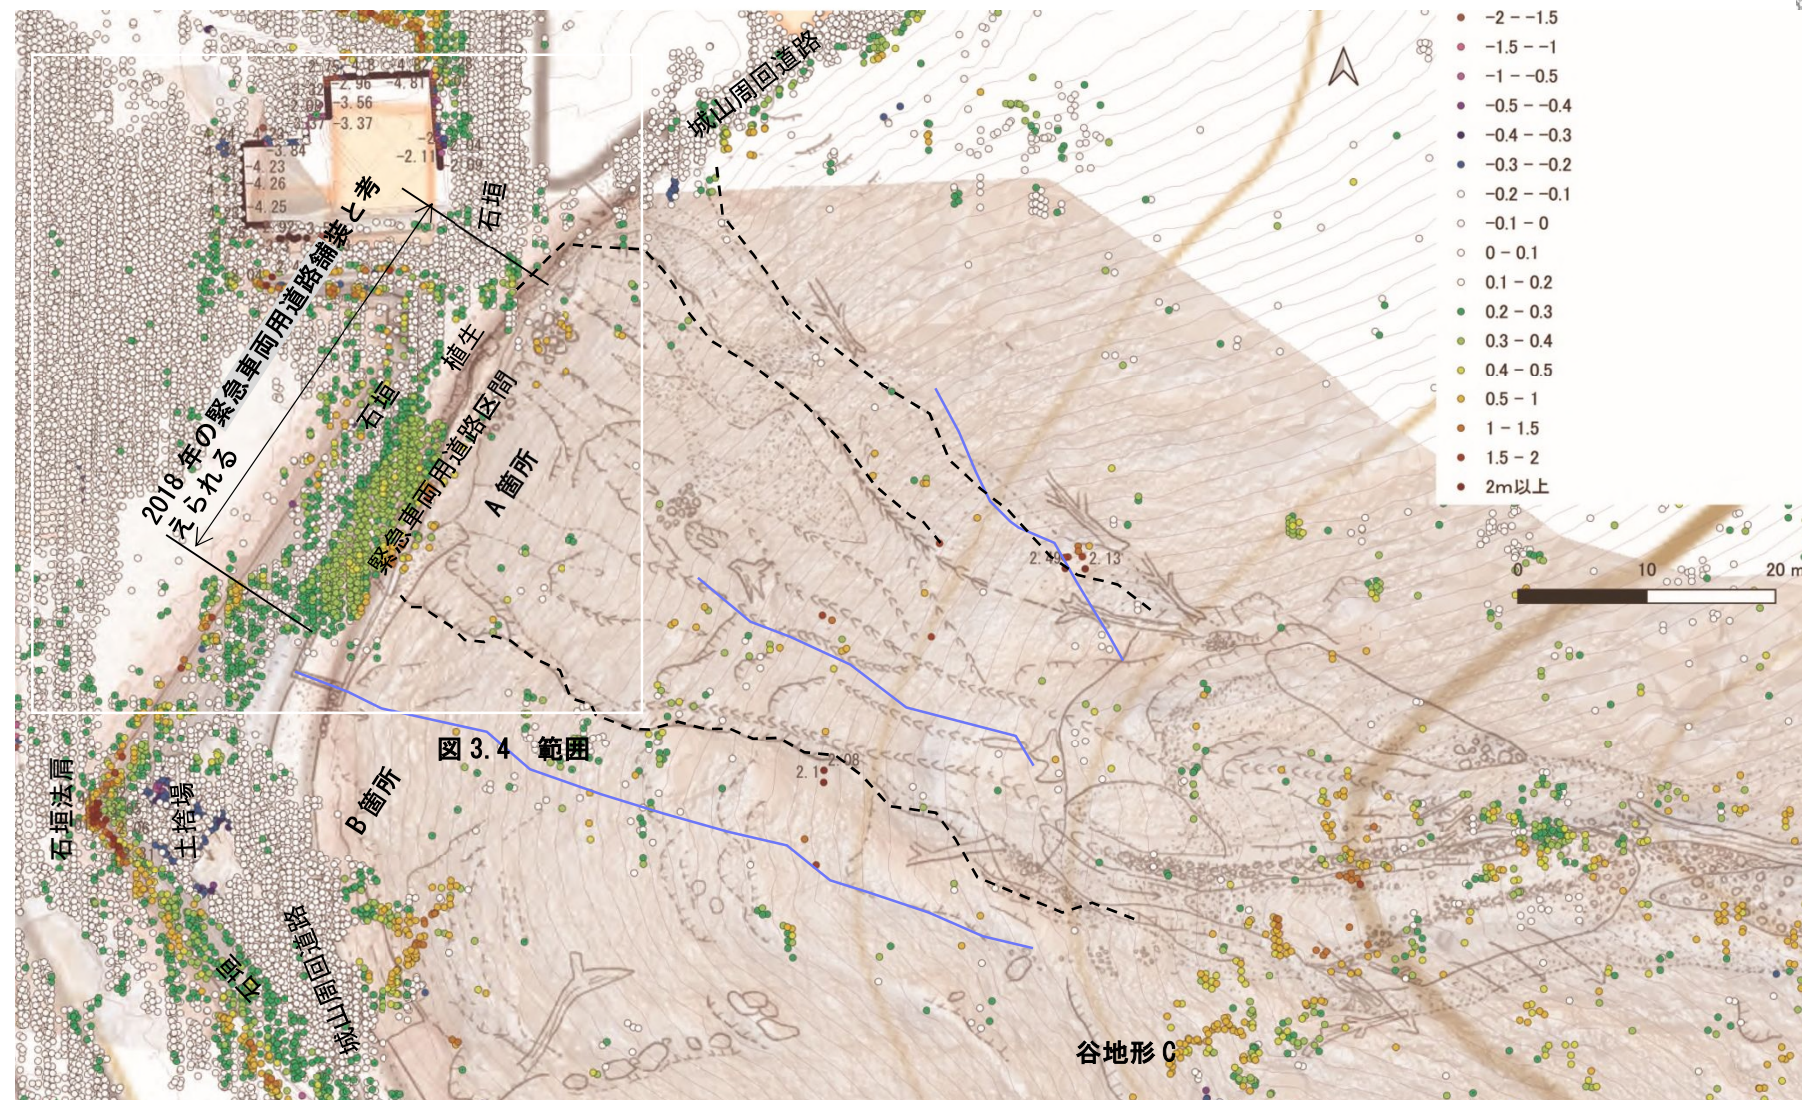
図3.2 2016想定面（面）と2020年のグランドデータ（点）の標高差（-0.5～+0.5m区間の凡例を10cm区分）

【結果】図3.2は、2020年LPデータの差分標高凡例を10cmに再区分し、後述する±20cmの差分解析誤差範囲を白表示とさせた図である。図3.3は、図3.2との比較を目的に図3.1の背景差分を非表示、かつ凡例で1.0m以上（大きな差分のみ）を強調した図である（前頁参照）。

・**2016年-2020年の斜面内の変状進行**：標高90m付近に1.0m以上の差分増箇所が存在するが、現地状況から誤差の影響が大きく、崩壊を断定するには至らない（前頁）。それ以外には、特にA箇所・B箇所の中腹斜面に差分増30～40cmの箇所が点在する。これらは小規模な土砂移動の特徴を示している可能性が考えられるが、変位量が上記の測定誤差範囲に近いため、断定することは難しい。

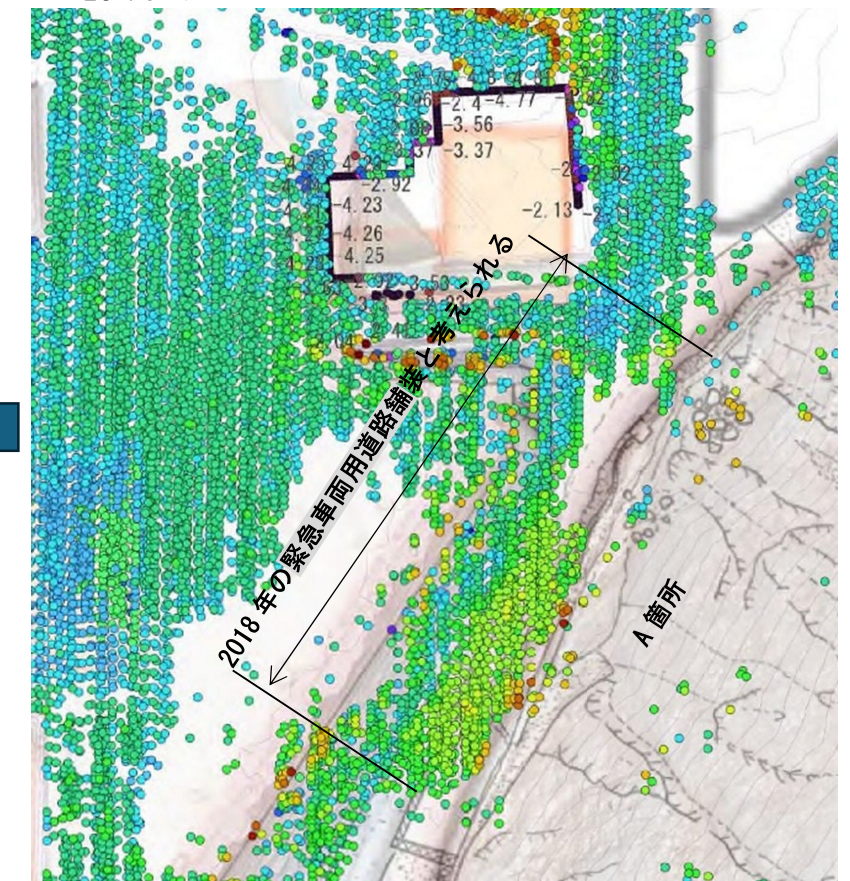
図3.4 本丸広場・城山周回道路（不動点）の差分図誤差（+20cm程度の差分誤差を有すると推定される）

・**精度**：不動点と判断している城山周回道路上は10～20cmの誤差を有する（図3.4）。そのため、当該図における植生のない平場における精度は約20cmと考えられる。なお、A箇所とB箇所中間に位置する緊急車両用道路は30cm以上の差分増が記録されている。これは2018年の道路舗装工事の路面高増加分を反映していると考えられる。なお、石垣や擁壁などの急傾斜部分は差分図の特性から誤差が大きい。同様の理由で、斜面内も勾配の影響で差分誤差が大きいと考えられる。また、斜面は上記に加えて、切株・倒木の影響、立木除去等による解析精度誤差が含まれるため、20cm以上の差分誤差を有すると考える。

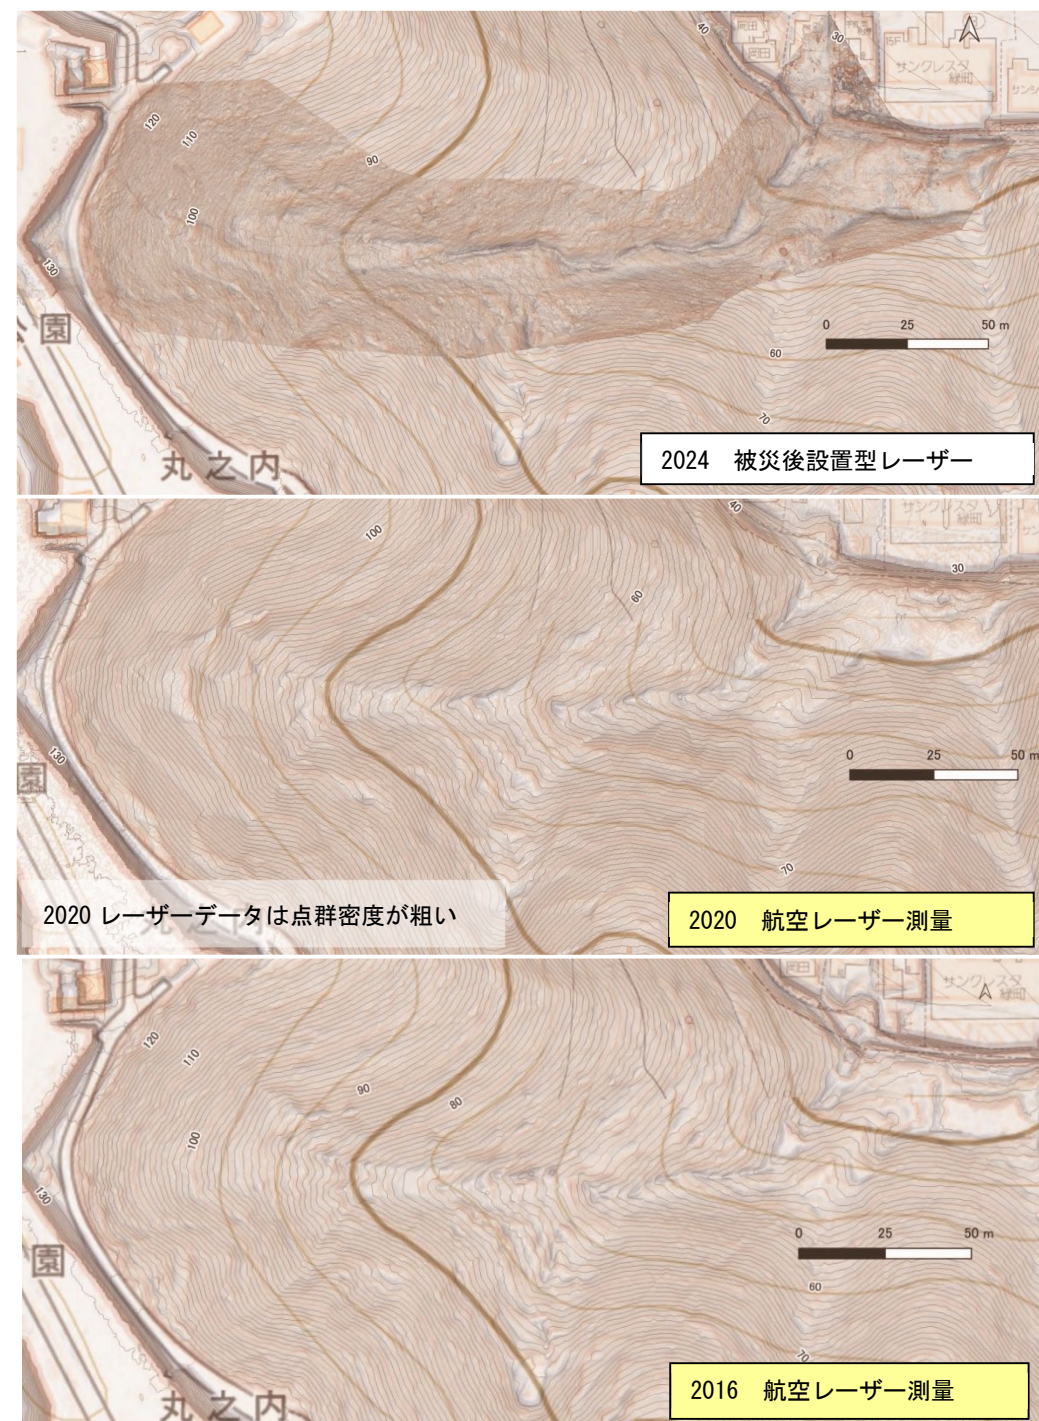
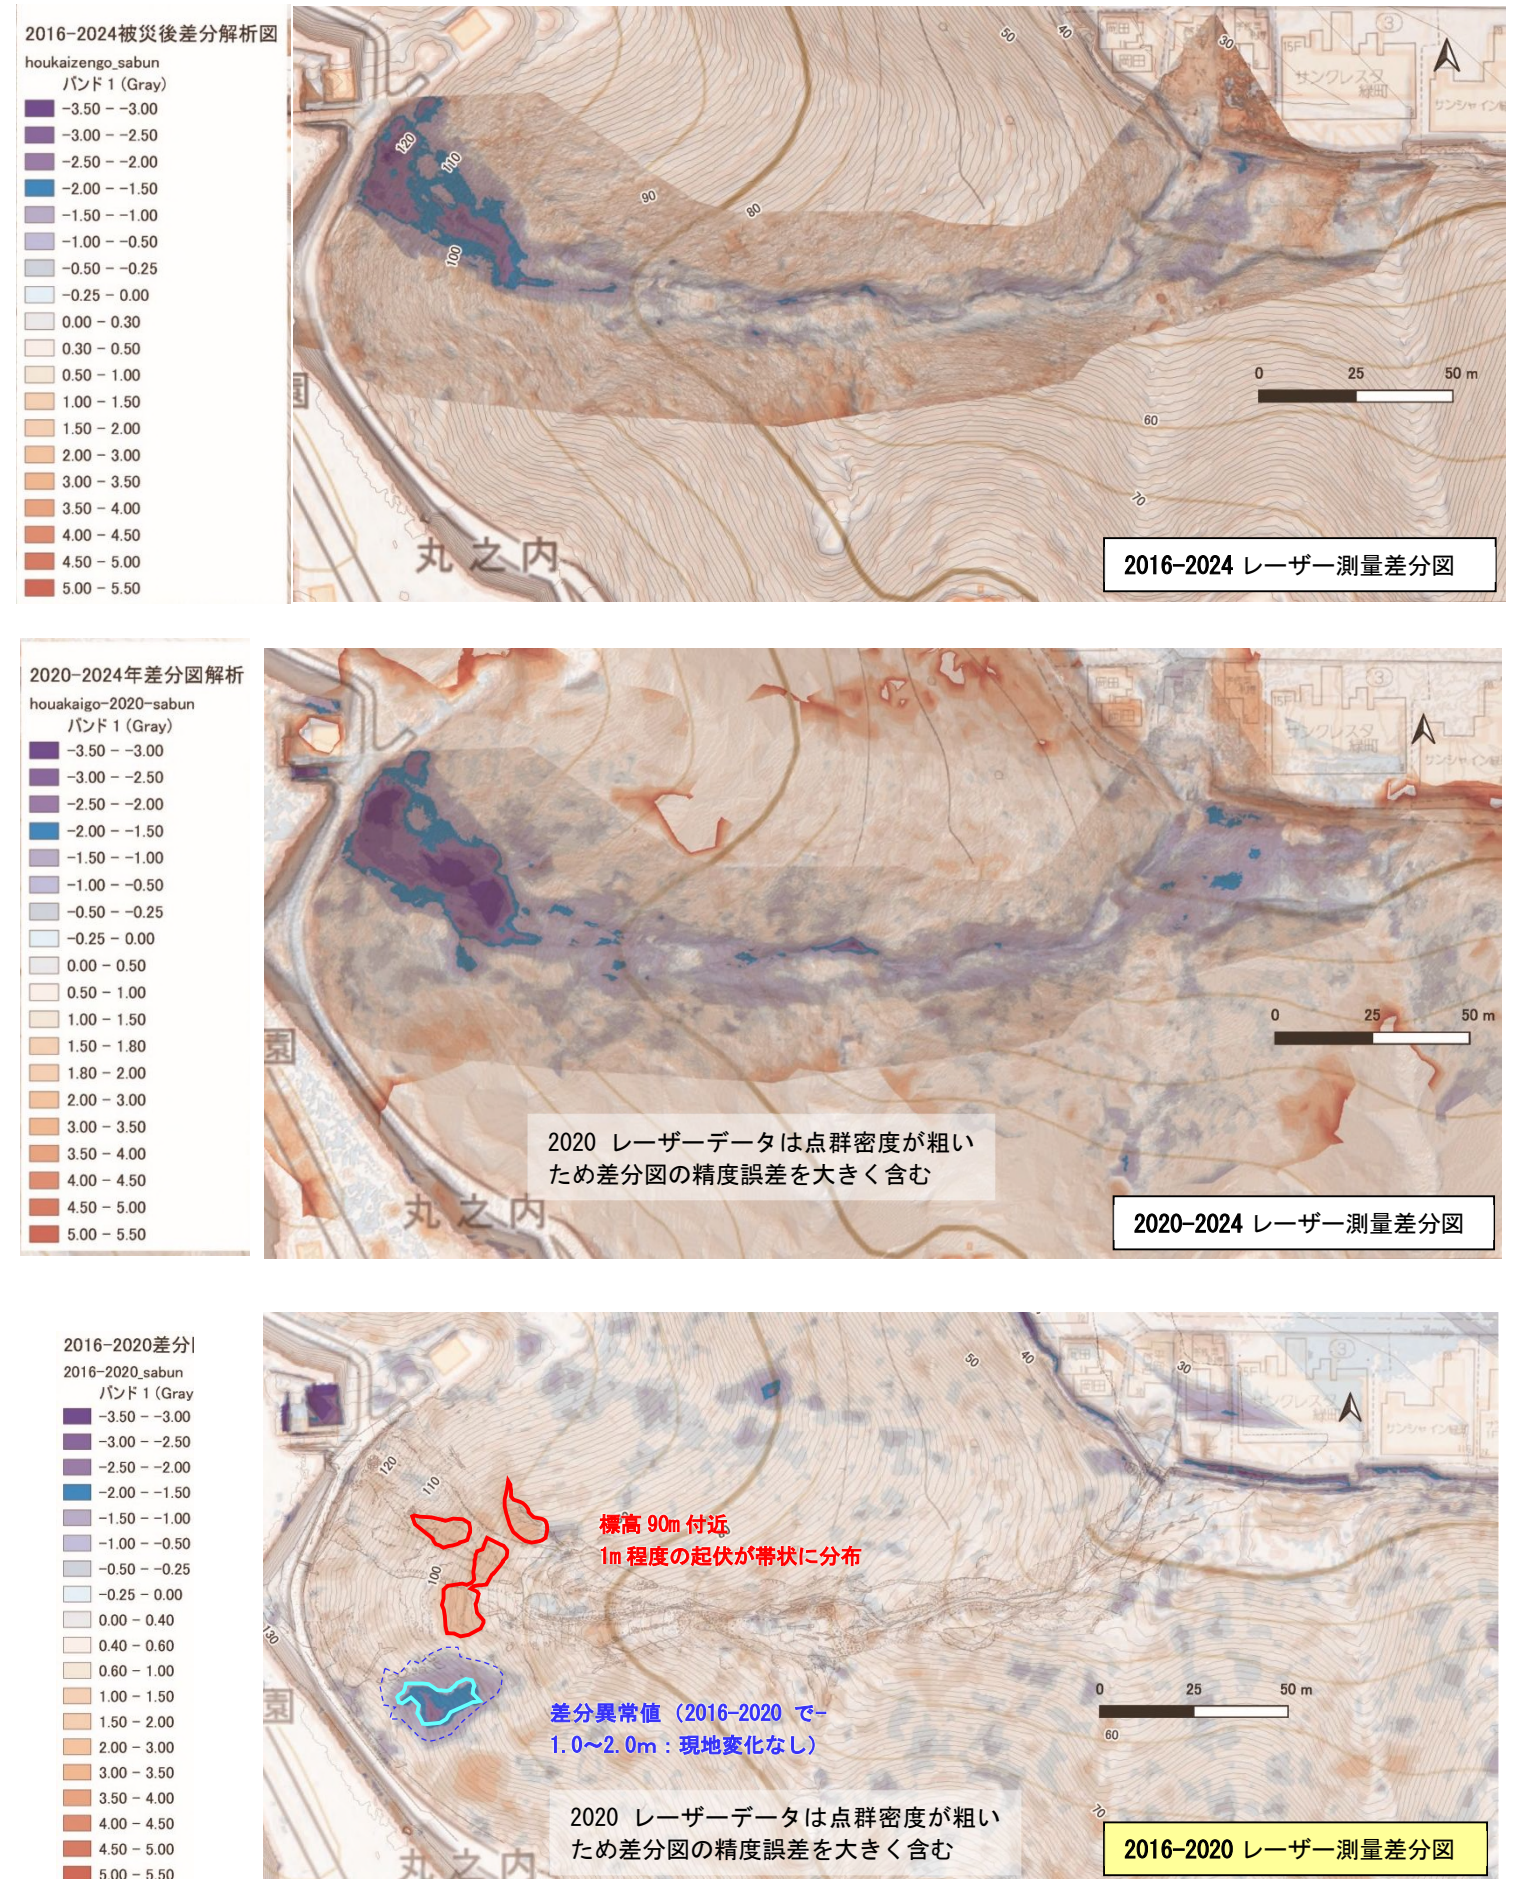
図-1 2016～2024 年の航空レーザー測量差分図

後述する理由により、過去の LP データの取得目的の違いによる誤差が大きく、2016-2020 の差分解析による上記検討は難しいと判断した。

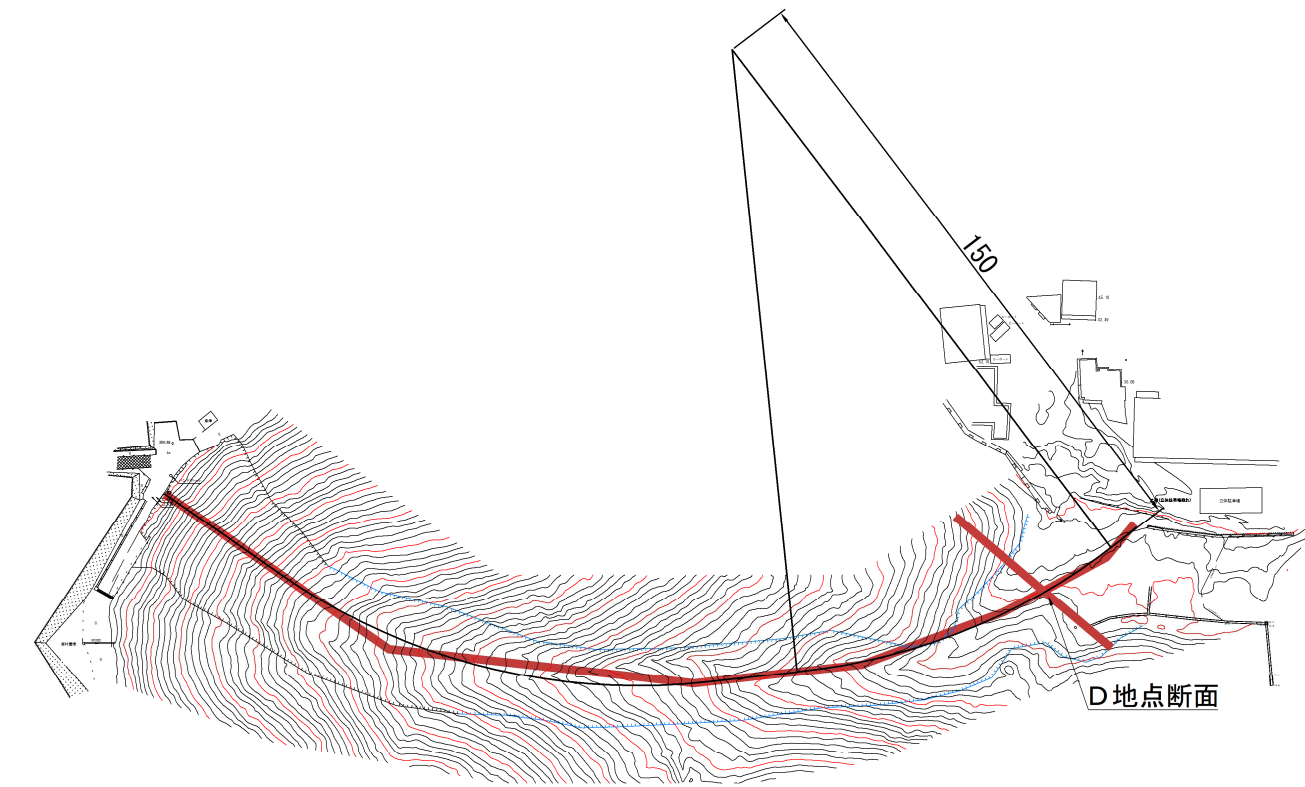
図 2.2-1 乗り上げ箇所（D 地点）の推定曲率

- これまでの算定結果から、表 2.1-3 に示す CASE3 「移動時の内部摩擦角を 19.11° 【tan(30° )の 0.60 倍】」とした場合に、移動土砂が擁壁まで到達した。
- 移動時の内部摩擦角は、一般的に tan(斜面勾配)の 0.60～0.85 とされているので、斜面と移動土塊の界面はかなり泥濘化していたと想定される。
- 斜面中の乗り上げ地点のうち B および C 地点は、移動土砂が速度を持って通過しているので、実績と整合していると考え。また、A 地点は、左右岸とも同等の乗り上げ痕跡があることから、偏流ではなく、地形が斜面から谷地形に変化したことによる盛り上がりと判断される。このことから、D 箇所の乗り上げ現象に着目し、移動速度の妥当性を評価した。
- D 地点の乗り上げ現象は、図 2.1-3 に示した通りカーブしている箇所のため、“遠心力による外湾部の堰上がり現象”と想定する。
- 先に設定した移動ルートを基に、D 地点付近を通過する円弧を描いてみると、図 2.2-1 に示すように半径 150m 程度となる。移動速度の計算結果から円弧部分の平均流速 7m/s、曲率半径 150m として、土石流の外湾部の水位上昇を求める式<sup>3)</sup> から外湾の最高水位 7.2m (標高約 44.8m、痕跡実績) となるような  $\alpha$  を求めてみると  $\alpha = 7.88$  となる(表 2.2-1)。 $\alpha$  の値には 2～10 の幅があり、7.88 の値は妥当といえる。
- 以上の算定結果の妥当性評価を踏まえると、急傾斜施設の擁壁設置箇所付近の崩壊土砂の移動速度は 4m/s (14.4km/h) であるといえる。

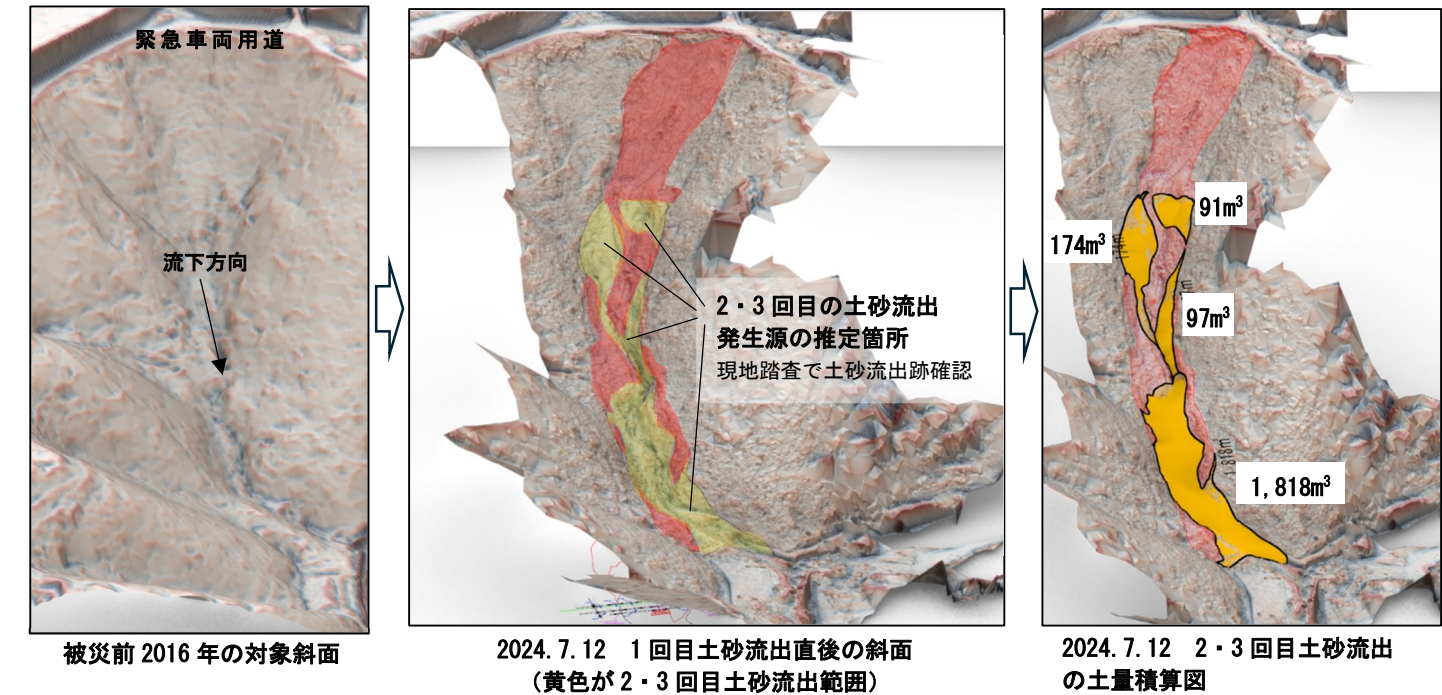
図 3.1-1 1 回目の土砂流出直後の堆積土砂（3 次元地形図からの推定）

- 被災前の2016年LP測量データに基づく3次元地形図や、被災直後の土砂流出範囲の状況（主に4箇所の土砂流出跡）を踏まえると、1回目の土砂流出（斜面崩壊）後～2・3回目の土砂流出（泥流）発生までの間に、図3.1-1に示す範囲に最大2,180m<sup>3</sup>の堆積土砂が存在していたことが推定される。
- 一方、1回目の流出土砂は、急傾斜施設の擁壁は倒壊させたが、民家側にほとんど出ていない。崩壊が発生した上流部（上部）斜面の流出土砂量は、LPデータと3Dスキャナの差分データを踏まえると約3,200m<sup>3</sup>とされる<sup>6)</sup>。よって、前述の擁壁を倒壊させた1回目の土砂流出時の土砂量は3,200m<sup>3</sup>－2,180m<sup>3</sup>≒1,000m<sup>3</sup>と推計される。

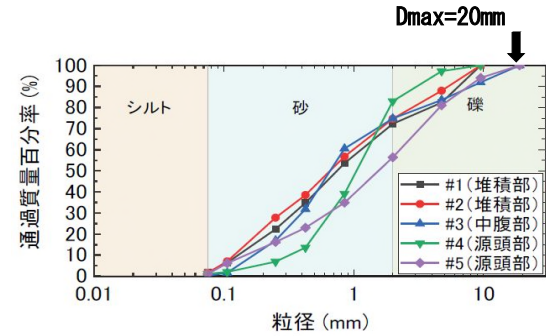
図 3.2-2 現地土砂の粒度試験結果

- 図 3.2-1 に土砂移動の形態の渓床勾配による目安を示した。当該溪流のうち堆積土砂が存在した範囲の勾配は約 14° である。これは、一般的な土石流溪流（実績による発生区間の勾配 15° 以上）に近い値であり、十分に土石流（泥流）化する可能性はあると評価できる。
- 参考までに、堆積土砂が土石流化するかどうか、土砂の礫径と流下部の水深を踏まえて評価を行った。
- 堆積土砂の最大礫径は、発災直後の愛媛大学の緊急調査で Dmax = 20mm であった（図 3.2-2 参照）。
- 流下部を流れる雨水（清水）流量については、アメダス松山の 10 分間雨量データを用いて、流域の雨水流出量を求める合成合理式より求めた。この場合の対象流域は前出の A=0.03km<sup>2</sup>、流出係数 f=0.9 とした。計算結果を図 3.2-2 に示す。流出計算結果では 3:00 頃に 0.20m<sup>3</sup>/s、4:00 頃に 0.18m<sup>3</sup>/s の流量が発生している。
- Manning 式に基づく等流計算（仮に水路幅 0.5m、両側岸 1.5 割の三角形断面としてみると）によると、この時の水深は、14cm 程度である（表 3.2-1）。
- 上記結果を踏まえ、高橋（1980）の土石流発生条件式により行った（表 3.2-2）、礫径 20mm (=2cm)、水深 14cm の場合の土石流発生判定では、計算上は十分土石流化する結果となった。
