松山市緑町土砂災害対策技術検討委員会
報告書（案）

令和7年1月30日

令和6年7月12日に松山城城山の北東側斜面が崩壊し、土砂が樹木とともに山裾の急傾斜地崩壊防止施設の擁壁を乗り越え、松山市緑町1丁目の住宅密集地に流れ込み、死者3名、住家被害として全壊3棟に及ぶ甚大な被害をもたらした土砂災害が発生した。

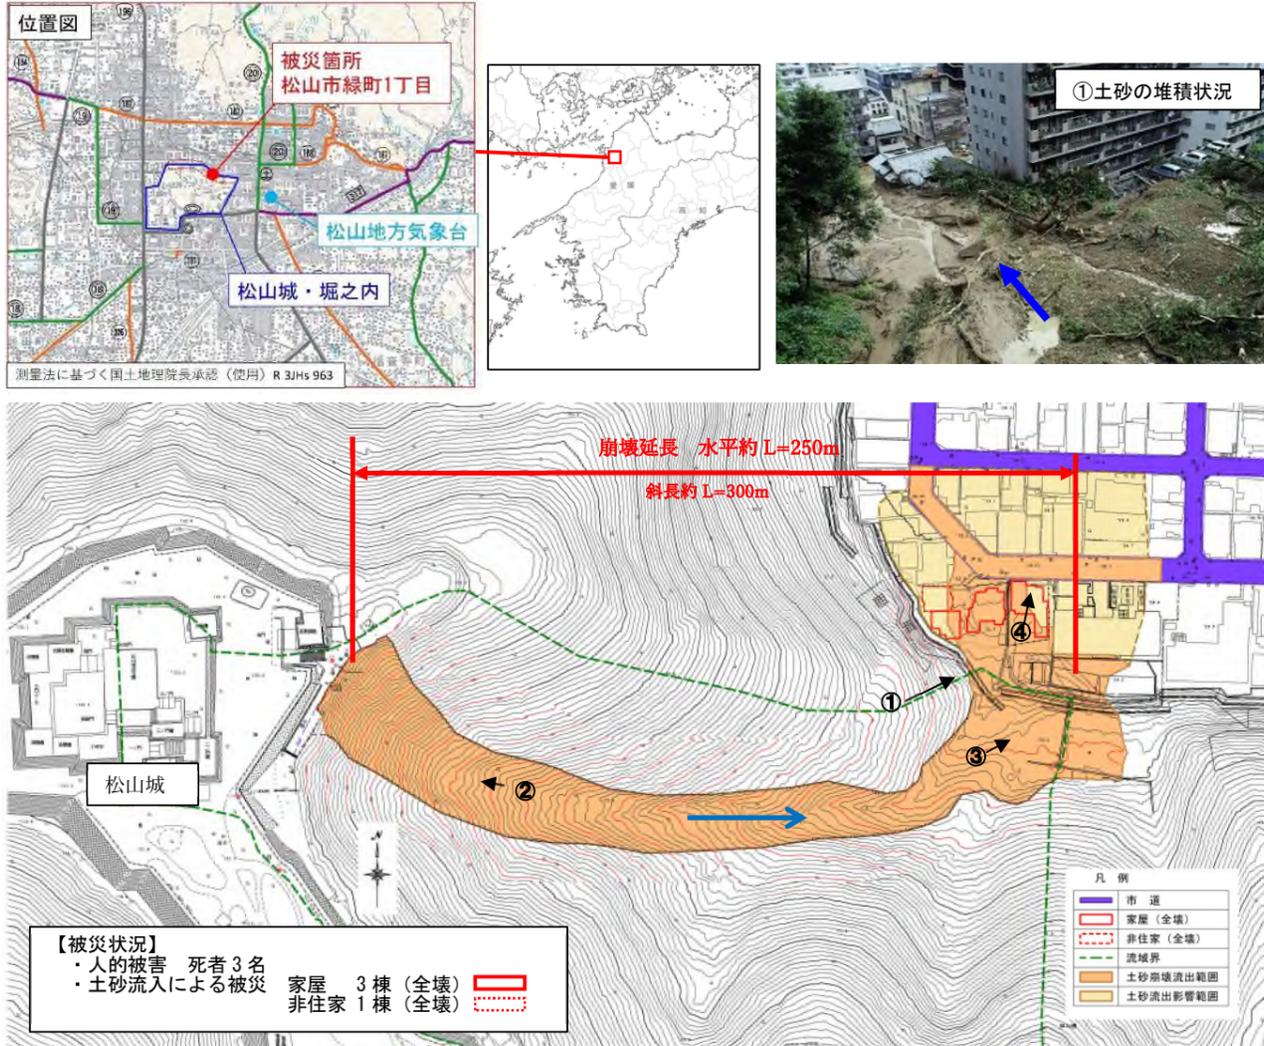
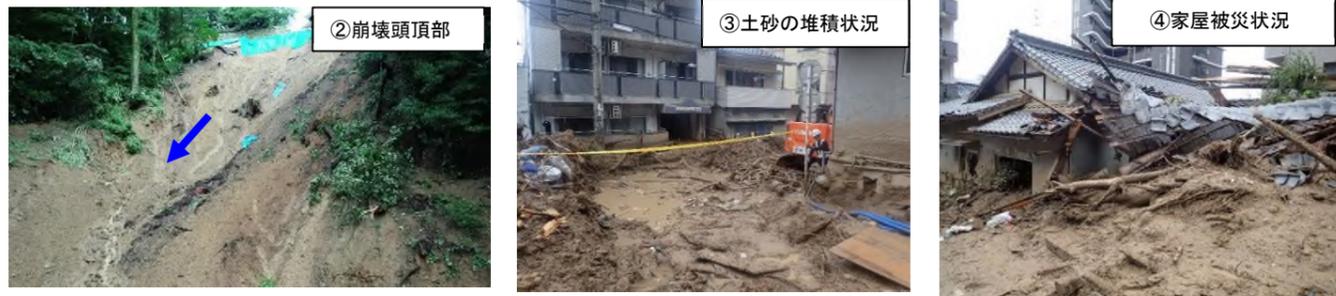
図 1.1-1 被災概況

- 2024年7月12日早朝、松山城北東側斜面で土砂流出が発生、松山市緑町1丁目において住宅等が被災した。
- 被害状況：死者3名、住宅被害（全壊3棟、一部損傷12棟）、非住家（全壊1棟、半壊1棟）

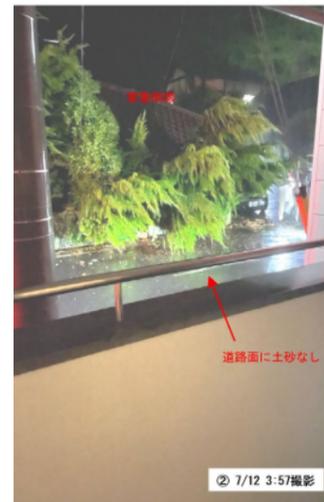
写真1-4 3時57分の写真

愛媛大学の調査資料（提供）である倒壊家屋の向かいのマンションから撮影された写真及び映像からの静止画を、時系列で以下に示す。
4時12分と4時56分を比較した際に、どちらの写真にも、被災した急傾斜地崩壊防止施設並びに流木（根元部分）が映っていることから、4時12分には急傾斜地崩壊防止施設は被災していることが確認できる。これより、3時40分頃からの1回目の土砂流出で被災したと想定される。

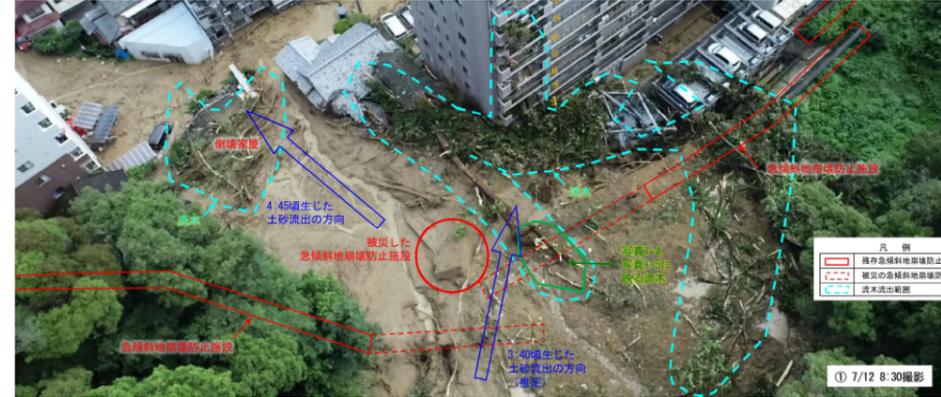
図 1.3-1 土砂災害発生直後のドローン映像（愛媛県撮影）

- 発災直後のドローン映像から水色破線枠の流木には、泥流が被っていない。4:45頃発生した土砂流出（2・3回目の泥流）は、倒壊家屋の向きへ変化している。
- また、4:00頃の段階ではマンション下の立体駐車場が無くなっていたとの証言と、4:12の写真を確認した結果、マンション側から土砂の流出が見られると共に、転倒した擁壁が写っていることから、重力式擁壁（急傾斜地崩壊防止施設）は、マンション方向に流下したと想定される3:40頃（1回目）の流出土砂により倒壊したと想定される。

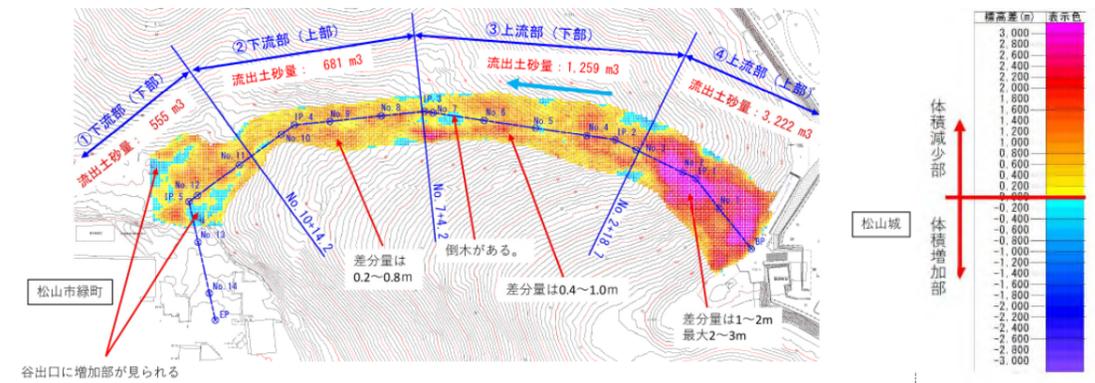
図 1.4-1 LPデータと3Dレーザースキャナーデータの差分平面図

- 災害発生前の地形（2018年（H30年））のLPデータと災害発生後の地形（2024（R6）年レーザースキャナー計測データ）を重ね合わせ、その差分量（体積）を求めた結果、約6,000m³の流出土砂量が推定される。

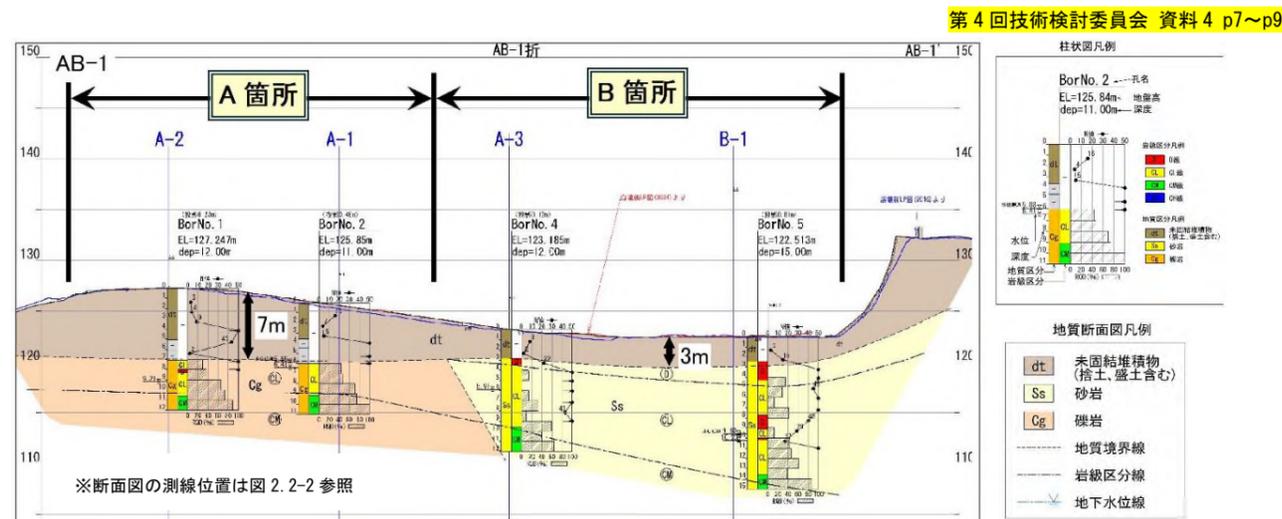
- 土砂流出の発生源であるA箇所と隣接するB箇所は、軟質な“捨土”を含む堆積物に覆われている。捨土を含む堆積物は全体に軟質で表層は空隙が多く、不均質で細粒分に乏しく、含水比は小さい。
- A箇所・B箇所ともに基盤岩との境界部に瓦片が認められており、地表から基盤岩までの全深度に捨土が分布する。捨土を含む堆積物の厚さを被災前地形と比較すると、A箇所が厚く（3.5～7m）、B箇所が薄い（1～3m）。

（写真）A箇所斜面に残存する未崩壊の堆積物
 基盤岩（礫岩）の上位にゆるい堆積物が分布する。一部に層状を呈するが、堆積物が複雑に重なっており、不規則かつ不均質である。砂層は、指圧で容易に掘削できる程度の硬さである。最下層の礫混じり土には花崗岩の円礫や瓦片が含まれる場合がある。

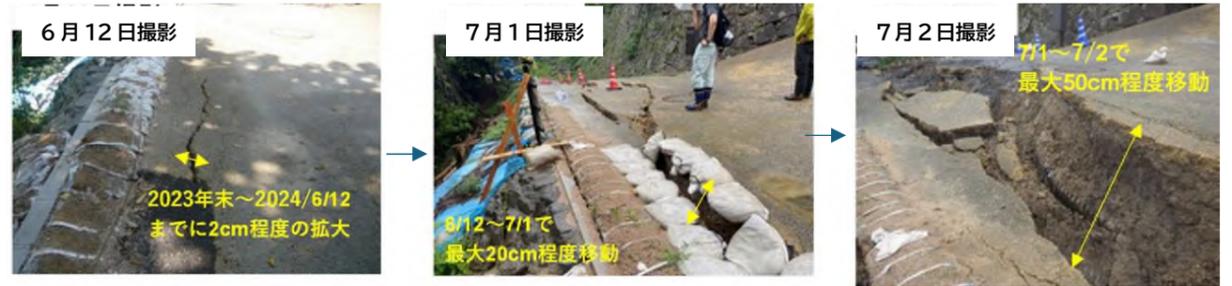
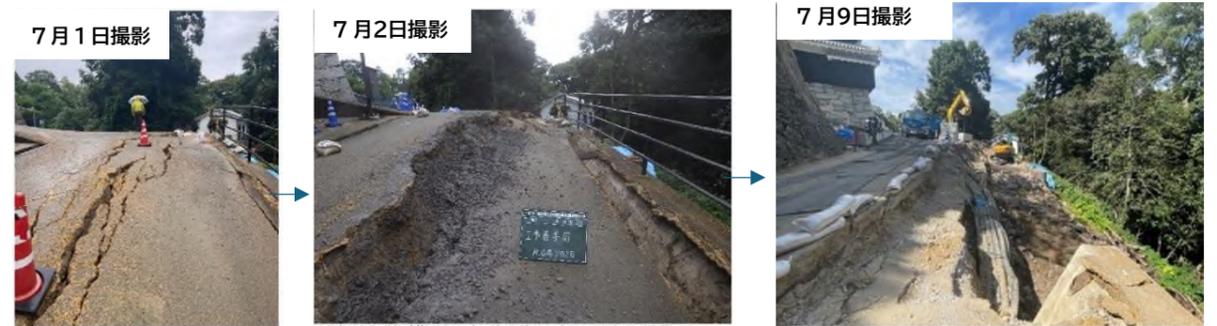
写真 2.4-1 2024/6/12~2024/7/2 間の A 箇所の路面クラックの変化

- 2024年6月中旬以降、A 箇所に見られた道路変状(路面クラック)が拡大し、7月2日には 50cm の段差を形成するに至った(写真 2.4-1)。2024年6月の月間降水量(363mm)は、過去 20 年間の出水期(6月~9月)の月間降水量の平均(182mm)の約 2 倍である(図 2.4-2)。
- 擁壁の傾斜角度は、2017年計測時(図 2.4-2 の①の履歴に相当)に 4° 谷側に傾斜しており、図 2.4-5 右の傾倒差を見ると、さらに数度(10° 程度)傾倒したことが読み取れる。擁壁・カゴ枠はⅡ層(捨土層)を基礎地盤としていることから、捨土層が変形したことで、擁壁・カゴ枠の下方移動にともない道路クラックが発生した。
- その後、2024年7月3日に応急対応(擁壁撤去)工事が開始された。応急工事により、段差を伴う路面変状の前面に位置する重力式擁壁やカゴ枠の大部分は、7月12日の災害発生前(7月9日)に撤去されている。

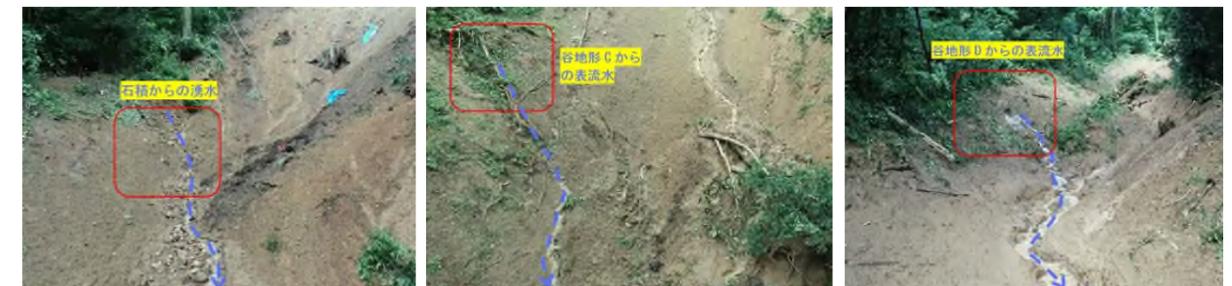
図 2.5-2 7月12日撮影のドローン動画から切り出した湧水・表流水の発生状況 (左) B箇所流下区域、(中) 谷地形C流下区域、(右) 谷地形D流下区域

- ・ A箇所源頭部への表流水の流入は少なく、B箇所、谷地形C、谷地形D流下区域への水の流入が多かったと推察される（図2.5-1左の表流水の水深による）。
- ・ 7月12日被災直後のドローン動画（愛媛県撮影）でも、B箇所、谷地形C・D合流部で湧水や表流水が確認されている。

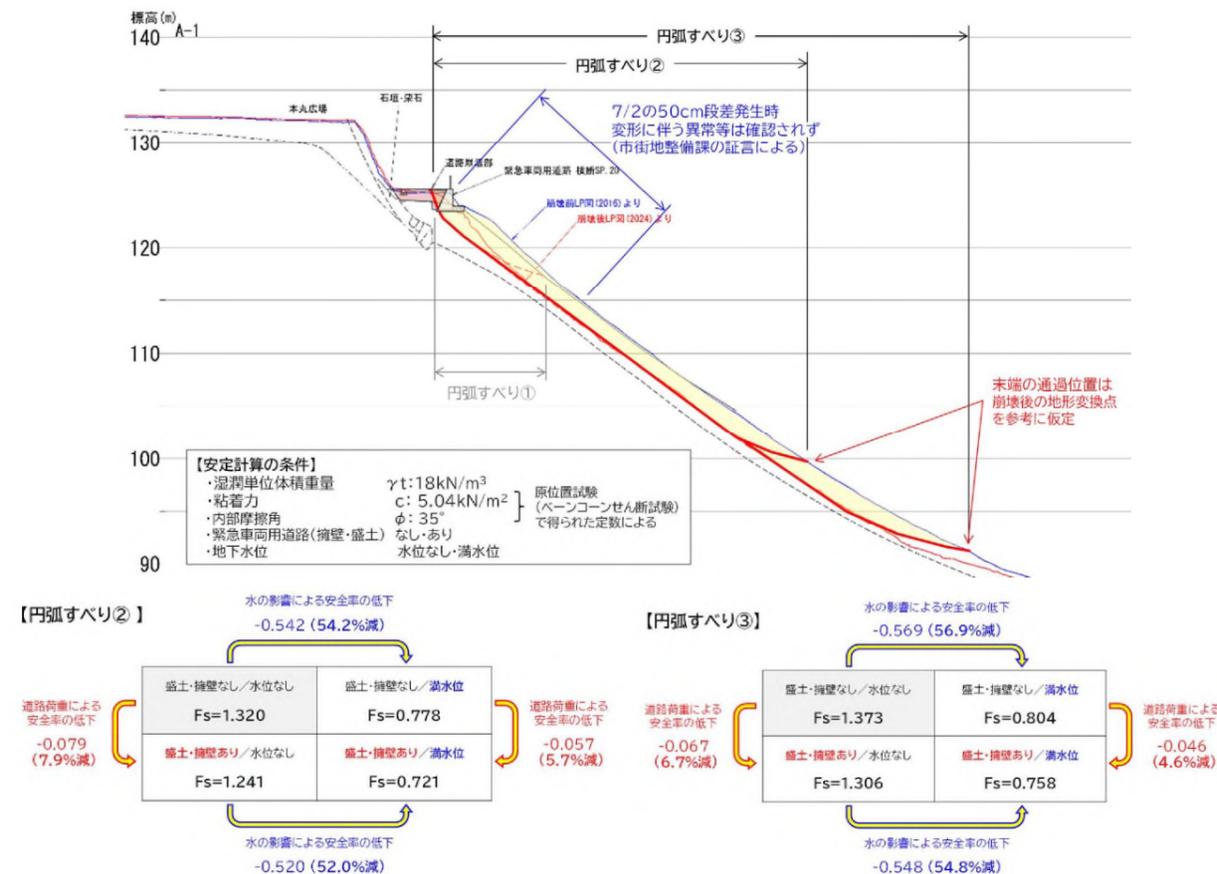
図 2.4-7 斜面変形を“円弧すべり”に見立てた安全率の計算条件（上）、試算結果（下）

- ・ 道路に生じた段差地形（路面クラック）を通過する“円弧すべり”に見立てた安定解析から、道路荷重の影響について試算した結果、いずれの円弧すべりの場合も、擁壁・盛土があることで安全率が低下（4.6%~7.9%減）するため、斜面変形に道路荷重が影響した可能性がある。
- ・ ただし、水の影響を受けた場合の安全率の低下の程度は大きく、“満水位”という条件ではあるものの、52%~57%減との結果が得られている。

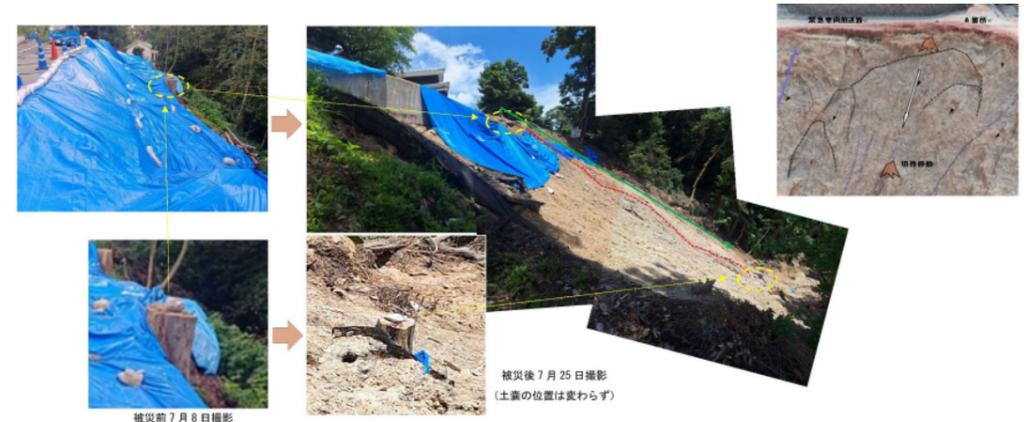
図 3.3-3 上流部（上部）の緊急車両用道路脇の切株の回転を伴わない移動状況

- 緊急車両用道路直下にあった樹木の移動：切株は、土囊を乗せたまま回転を伴わず、約20m下方に移動している（層状の移動）。

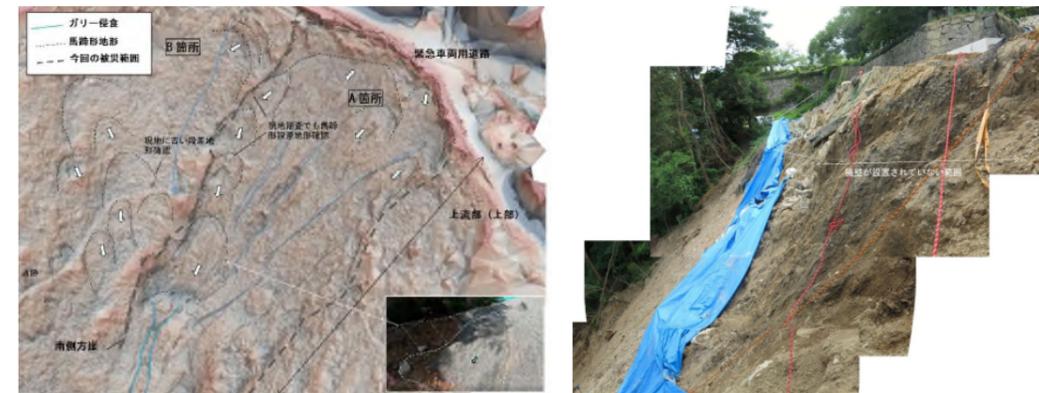
図 3.3-4 (左) 被災後の地形判読結果図、(右) 斜面崩壊源頭部のブルーシート下の状況写真（7月25日撮影）

- 緊急車両用道路直下斜面の確認結果：被災後の微地形判読図では、すべりに伴う“押し出し地形”（はらみだし）は確認されない。ブルーシート下の斜面には“すべり面”（押し出しを伴う分離面）は確認されない。

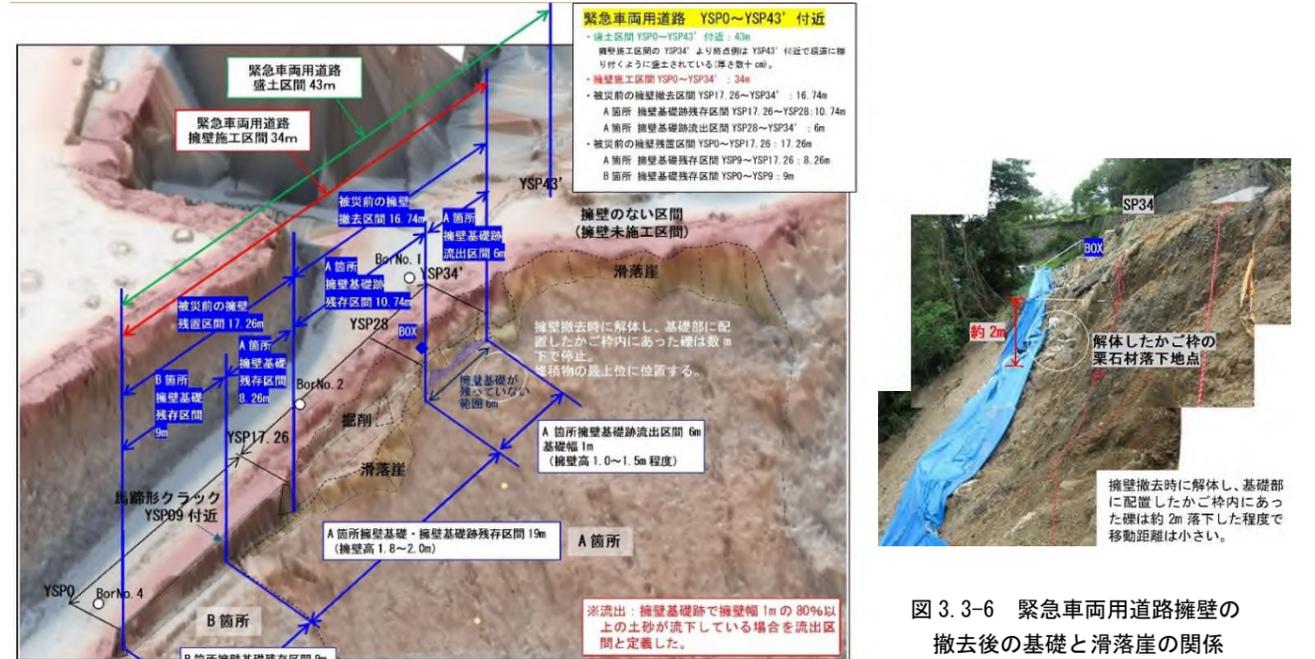
図3.3-6 緊急車両用道路擁壁の撤去後の基礎と滑落崖の関係

- 緊急車両用道路と斜面崩壊の関係を整理した結果、道路擁壁区間（YSP0~34）のうち、YSP0~YSP28区間は、擁壁基礎及び撤去済の擁壁基礎跡の下方斜面から崩壊している。YSP28~YSP34区間は、擁壁基礎跡の幅1m程度の土砂が流出している。
- 擁壁は、YSP20付近ではII層とIII層にまたがるように設置されており、盛土は緊急車両用道路として1m程度であった（本資料2.4章参照）。緊急車両用道路直下の斜面崩壊により流出した土層はII層（捨土層）主体であり、その下位（背面）に分布するIII層（整地層）は、崩壊・流出していない。

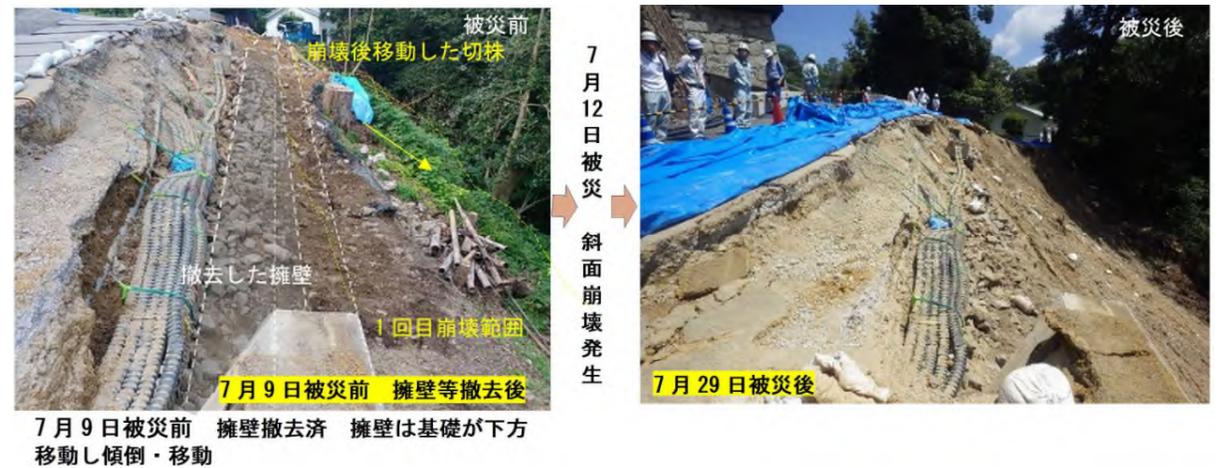
図3.3-7 被災前（擁壁等撤去後）と被災後の比較写真

YSP09~YSP28区間（写真手前）は撤去後の擁壁手前の斜面を滑落崖として崩壊が発生し、SP28~34（写真奥側）は、擁壁基礎跡の幅である約1mの土砂が流出している。ただし、ここから流出した土砂は数m下方の斜面で停止している。

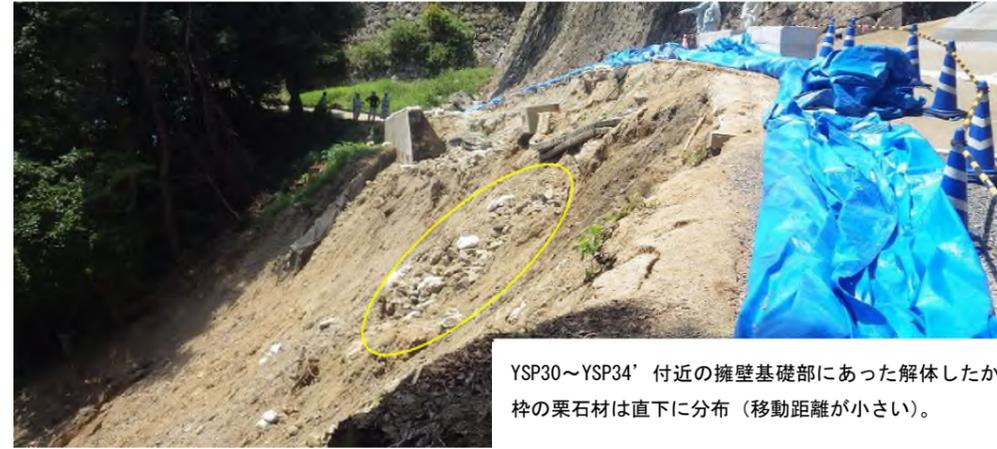
図 3.3-8 被災後の斜面状況

YSP30～YSP34' 付近の擁壁基礎部にあった解体したかご枠の栗石材は直下に分布（移動距離が小さい）。

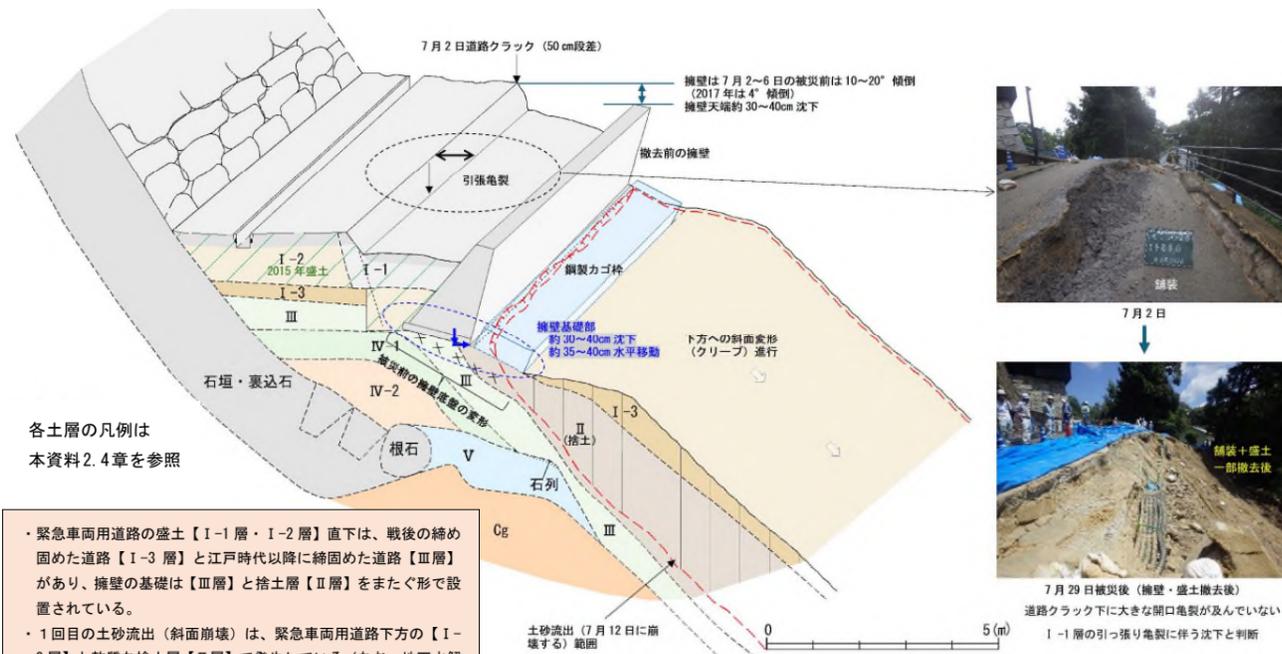
図 3.3-8 7月2～6日の道路クラック
（斜面変形：クリープ的変形と旧盛土の構造、土砂流出の関係）

- ・緊急車両用道路の盛土【I-1層・I-2層】直下は、戦後の締め固めた道路【I-3層】と江戸時代以降に締め固めた道路【III層】があり、擁壁の基礎は【III層】と捨土層【II層】をまたぐ形で設置されている。
- ・1回目の土砂流出（斜面崩壊）は、緊急車両用道路下方の【I-3層】と軟質な捨土層【II層】で発生している（なお、地下水解析結果と安定解析結果から、被災直前は斜面中腹～末端部周辺が不安定しやすかったことが示された；図 3.3-5、表 3.3-1）。

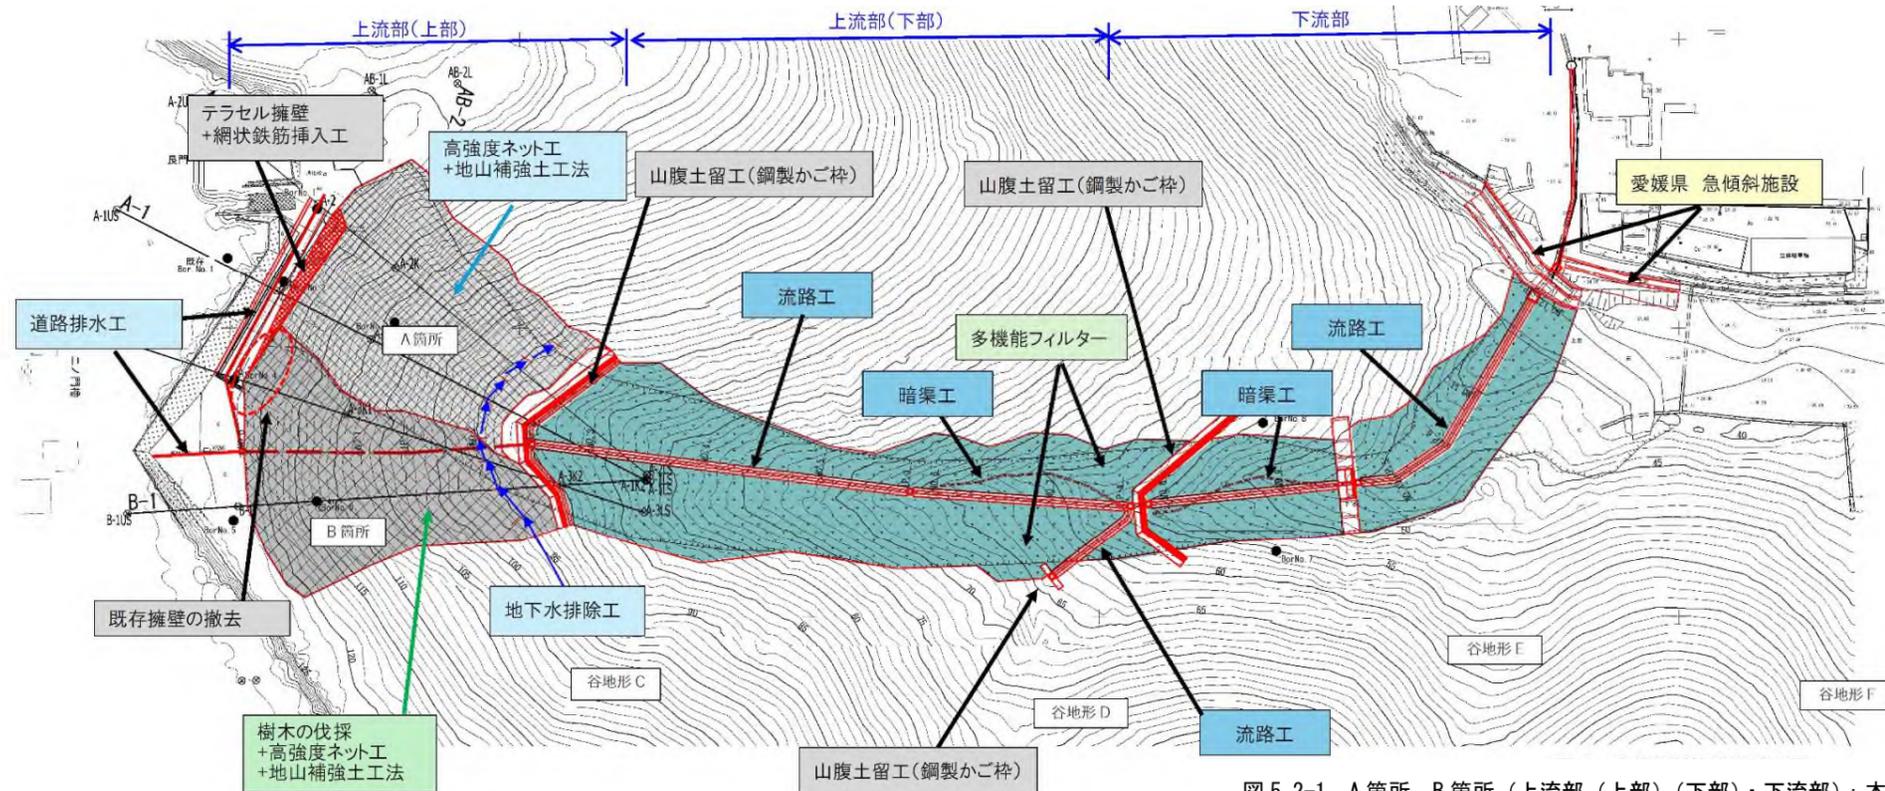
図 5.2-1 A箇所 B箇所（上流部（上部）（下部）・下流部）：本復旧対策配置計画図

- A箇所・B箇所の対策について、「史跡保護」と「人家保全」の2つの観点より対策工法の検討を実施し、地山補強土工、地下水排除工、流路工が有効であると結論付けた（表 4.2-1 参照）。
- 切土補強土工は景観性を考慮して、高強度ネット工+地山補強土工（クモの巣ネット工）を採用する。

素因	対策方針	具体策
経年劣化による地盤の強度低下	斜面の補強対策	高強度ネット工+地山補強土工
表層の侵食による不安定化		
伐採による根茎の抵抗力の低下		
軟質な捨土の分布		
道路擁壁施工による荷重増加	既存擁壁の撤去および斜面への影響のない構造での復旧	撤去工+擁壁工+網状鉄筋挿入工
樹木の成長による荷重増加	樹木の伐採	同 左
誘因	対策方針	具体策
排水機能の低下	流路工の整備+地下水排除工	緊急車両用道路の排水工+地下水排除工
降雨による土砂荷重の増加		
降雨による間隙水圧の増加

現状	対策方針	具体策
堆積した土砂の流出	侵食防止のための水路整備	流路工+暗渠工+山腹土留工
土砂流出した際に侵食を受けた裸地部の不安定化	植生の早期回復による安定化	多機能フィルター
合流する谷地形からの土砂流出	待受けによる対策	流路工（水路工）もしくは土砂止め工（将来計画）
