# 松山市緑町土砂災害対策技術検討委員会 報告書

令和7年1月

はじめに

令和6年7月12日に松山城城山の北東側斜面が崩壊し、土砂が樹木とともに山裾の急傾斜地崩壊防止施設の擁壁を乗り越え、松山市緑町1丁目の住宅密集地に流れ込み、死者3名、住家被害として全壊3棟に及ぶ甚大な被害をもたらした土砂災害が発生した。

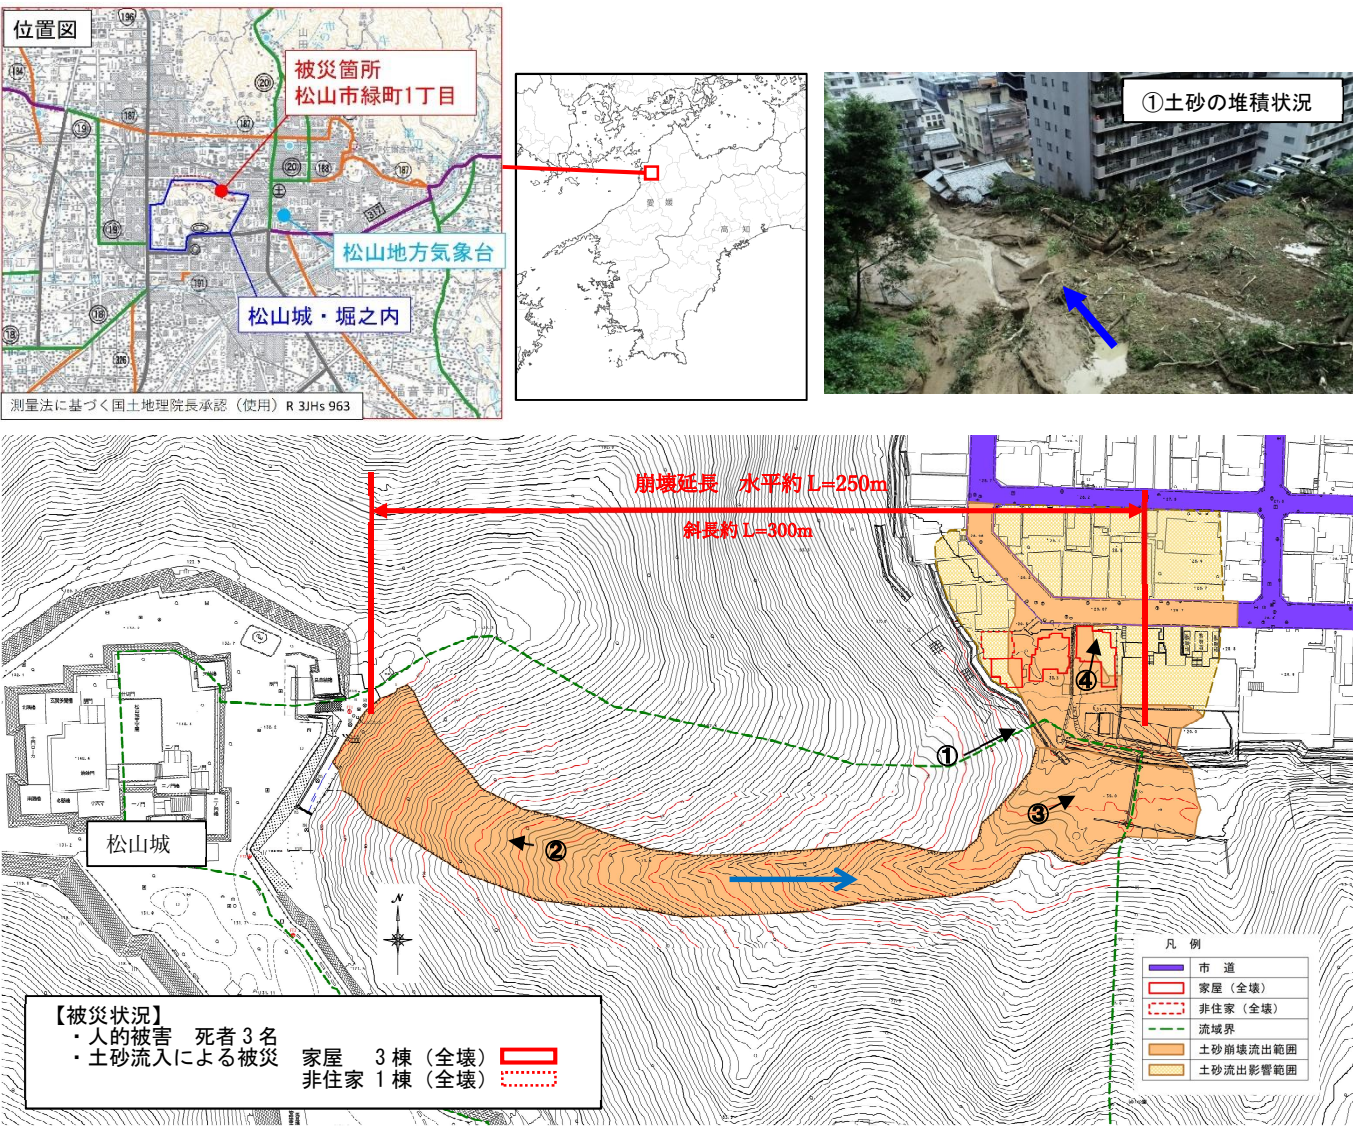
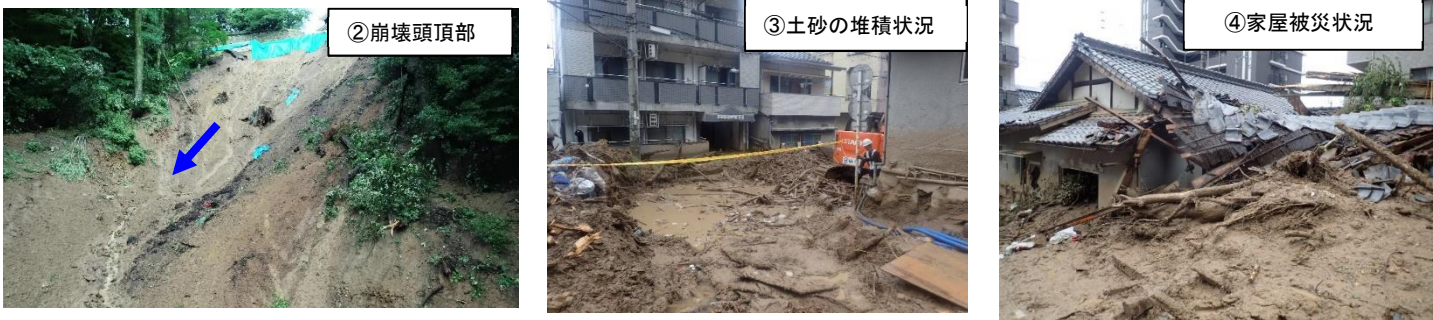
図 1.1-1 被災概況

- 2024年7月12日早朝、松山城北東側斜面で土砂流出が発生、松山市緑町1丁目において住宅等が被災した。
- 被害状況：死者3名、住宅被害（全壊3棟、一部損傷12棟）、非住家（全壊1棟、半壊1棟）

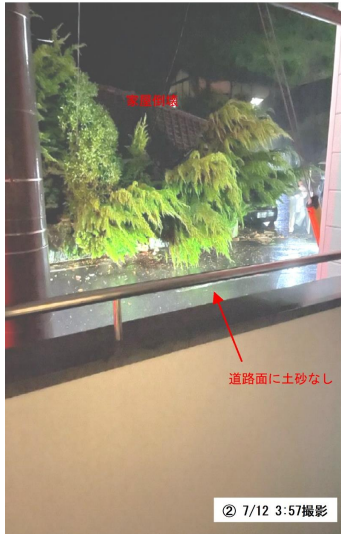
写真1-4 3時57分の写真

愛媛大学の調査資料（提供）である倒壊家屋の向かいのマンションから撮影された写真及び映像からの静止画を、時系列で以下に示す。  
4時12分と4時56分を比較した際に、どちらの写真にも、被災した急傾斜地崩壊防止施設並びに流木（根元部分）が映っていることから、4時12分には急傾斜地崩壊防止施設は被災していることが確認できる。これより、3時40分頃からの1回目の土砂流出で被災したと想定される。

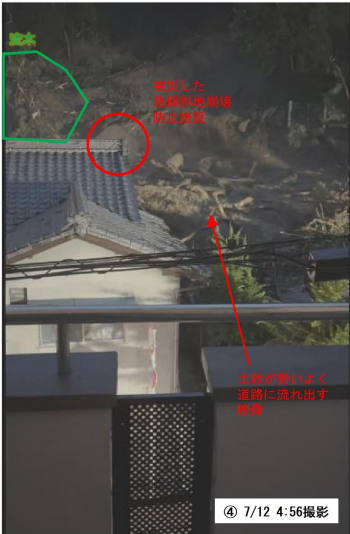
写真1-6 4時56分の映像

| | 起こった事象 | 報道発表、SNS等 | 愛媛大学の調査資料（提供）より |
|---|---|---|---|
| 4：45頃 | ・2回目の土砂崩壊（消防局の証言）<br>・3回目の土砂崩壊（消防局の証言） | ・午前5時頃「ゴーン、ドシャン」と大きな音がし、滝のような音とともに土砂崩れが再び発生。倒れた家を含み、道路に消防が設置したテントを押し流した。（愛媛新聞 7/13）<br>・午前5時前、店に土砂が流れ込んできたため避難した。（NHK 松山放送局 7/19）<br>・土砂崩れが同5時頃にも起きた。（時事通信社 7/12）<br>・2度目は午前5時頃で、1回目のときには屋根が残っていたのが、完全に家がつぶれた。（NHK 松山放送局 7/23）<br>・3度目はこれまでも異なる現象が起き、「土砂崩れが起きたというよりは溜まっていた水が出てきたみたいな、泥水がバシャッと出てきた」（NHK 松山放送局 7/23） | ・消防隊へのインタビューより、大規模な土砂崩れが1分弱くらい発生。大きな切株が流下。<br>・前面道路へ泥流（土砂と流木）が勢いよく流れだす。（写真1-6）<br>・救急消防の退避 |

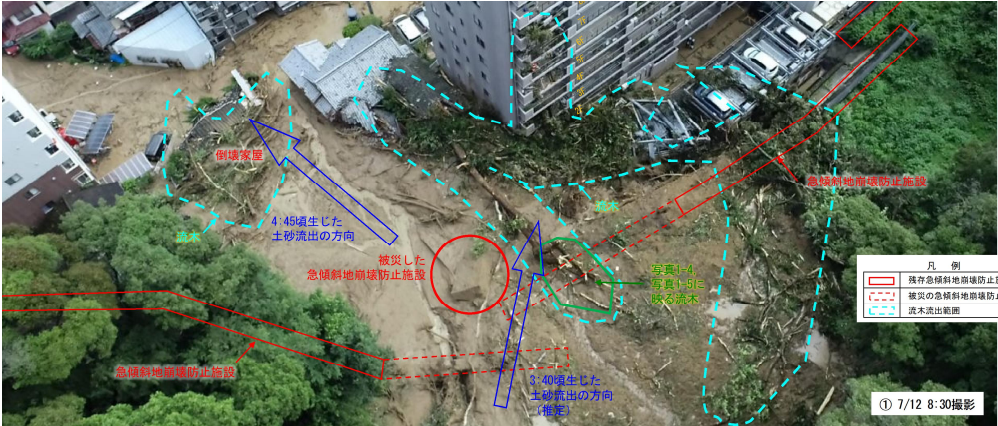
図 1.3-1 土砂災害発生直後のドローン映像（愛媛県撮影）

- 発災直後のドローン映像から水色破線枠の流木には、泥流が被っていない。4:45 頃発生した土砂流出（2・3 回目の泥流）は、倒壊家屋の向きへ変化している。
- また、4:00 頃の段階ではマンション下の立体駐車場が無くなっていたとの証言と、4:12 の写真を確認した結果、マンション側から土砂の流出が見られると共に、転倒した擁壁が写っていることから、重力式擁壁（急傾斜地崩壊防止施設）は、マンション方向に流下したと想定される3:40 頃（1 回目）の流出土砂により倒壊したと想定される。

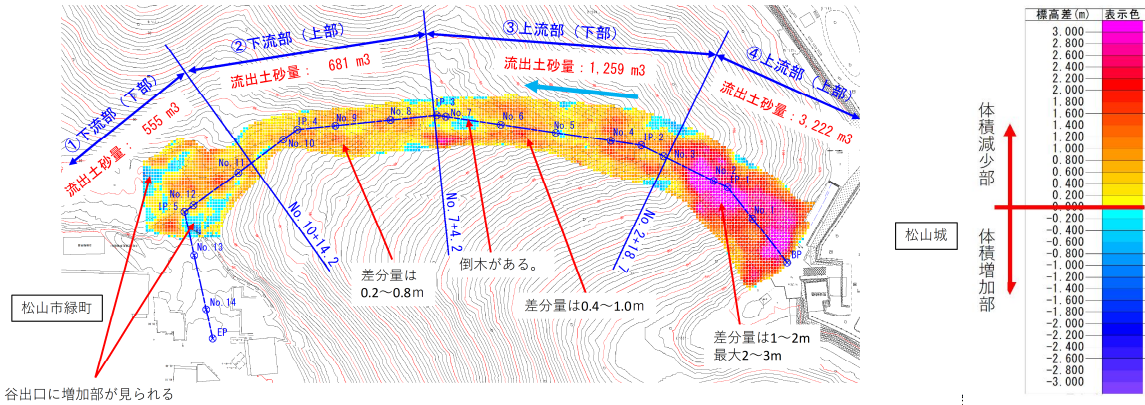
図 1.4-1 LP データと 3D レーザースキャナーデータの差分平面図

- 災害発生前の地形（2018 年（H30 年））の LP データと災害発生後の地形（2024(R6) 年レーザースキャナー計測データ）を重ね合わせ、その差分量（体積）を求めた結果、約 6,000m3 の流出土砂量が推定される。

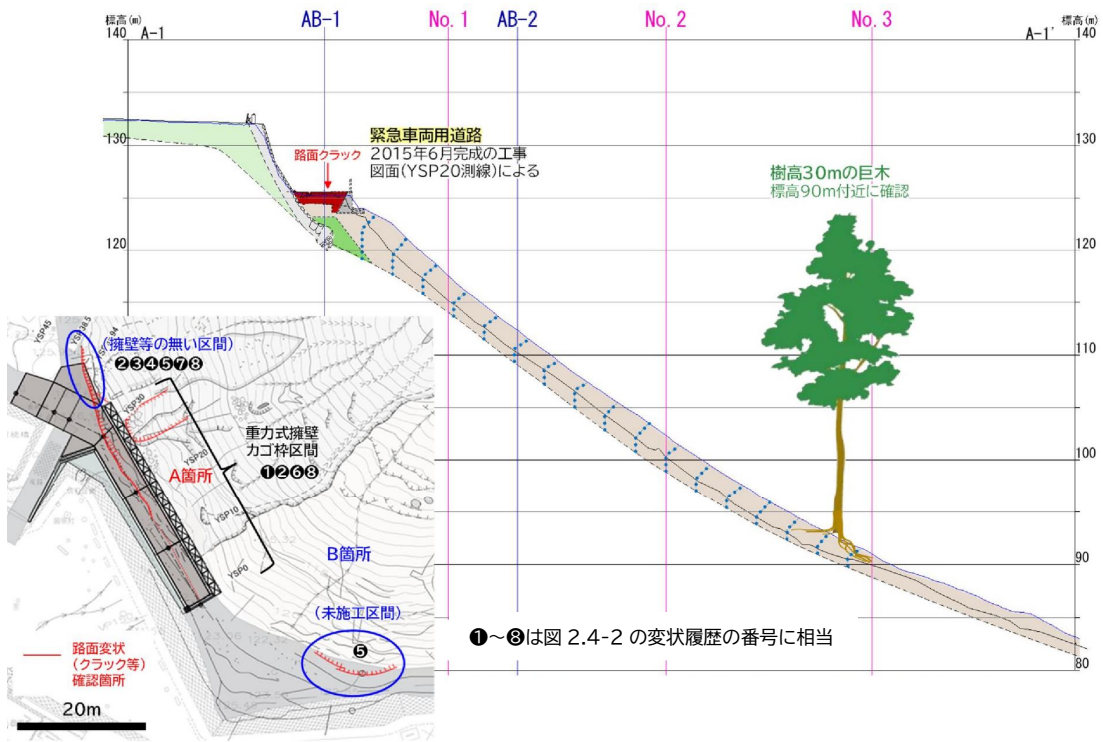
図2.4-1 緊急車両用道路構築以降（2015年以後）の上流部（上部）斜面の推定

- 2015年（平成27年）の緊急車両用道路構築以降、2017年9月～2024年6月にかけて断続的に“道路変状”（路面クラック、擁壁の傾倒等）が発生している。道路施設（重力式擁壁等）の荷重による変形の可能性も考えられるが、重力式擁壁が構築されていない（盛土厚さが小さい）良門スロープ下周辺や、未施工区間であるB箇所でも変状が生じている。
- これらの道路変状は「土砂災害警戒情報」発表の基準値を超過する降雨に伴い顕在化する傾向を示しているため、主たる要因は降雨を誘因とする斜面変形であると考える。

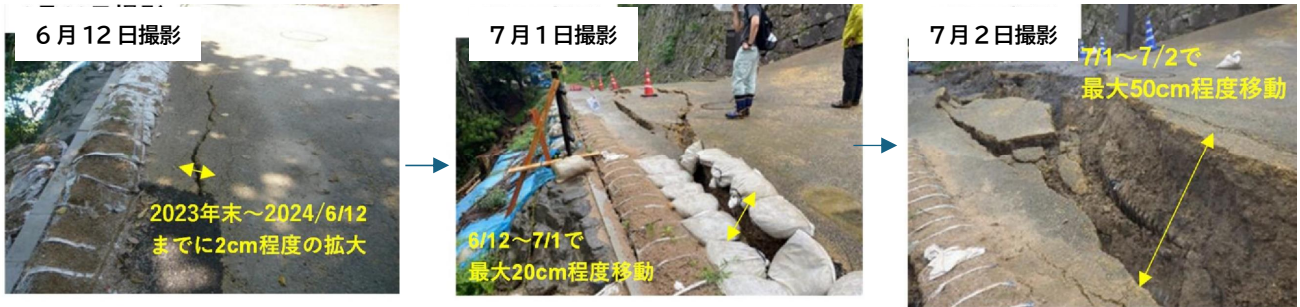
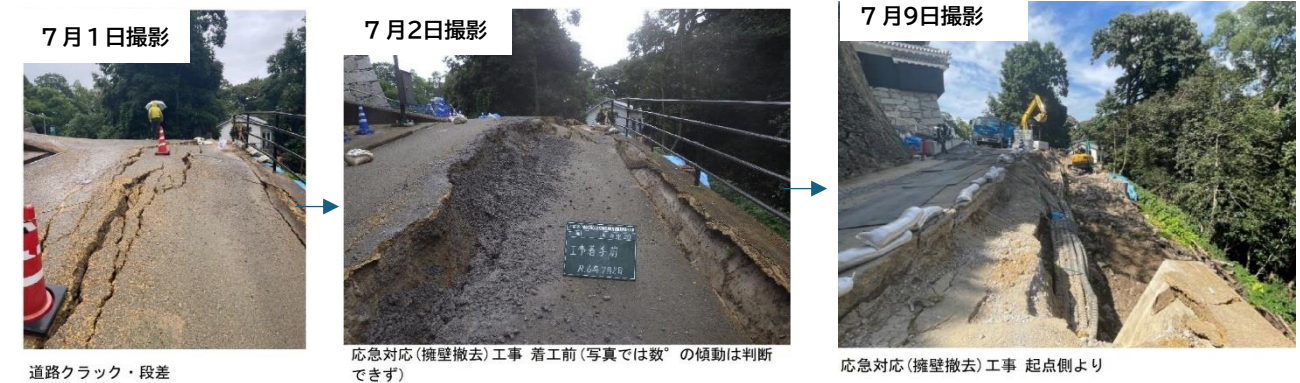
写真 2.4-1 2024/6/12~2024/7/2 間の A 箇所の路面クラックの変化

- ・ 2024 年 6 月中旬以降、A 箇所に見られた道路変状（路面クラック）が拡大し、7 月 2 日には 50cm の段差を形成するに至った（写真 2.4-1）。2024 年 6 月の月間降水量（363mm）は、過去 20 年間の出水期（6 月～9 月）の月間降水量の平均（182mm）の約 2 倍である（図 2.4-2）。
- ・ 擁壁の傾斜角度は、2017 年計測時（図 2.4-2 の①の履歴に相当）に 4° 谷側に傾斜しており、図 2.4-5 右の傾倒差を見ると、さらに数度（10° 程度）傾倒したことが読み取れる。擁壁・カゴ枠はⅡ層（捨土層）を基礎地盤としていることから、捨土層が変形したことで、擁壁・カゴ枠の下方移動にともない道路クラックが発生した。
- ・ その後、2024 年 7 月 3 日に応急対応（擁壁撤去）工事が開始された。応急工事により、段差を伴う路面変状の前面に位置する重力式擁壁やカゴ枠工の大部分は、7 月 12 日の災害発生前（7 月 9 日）に撤去されている。

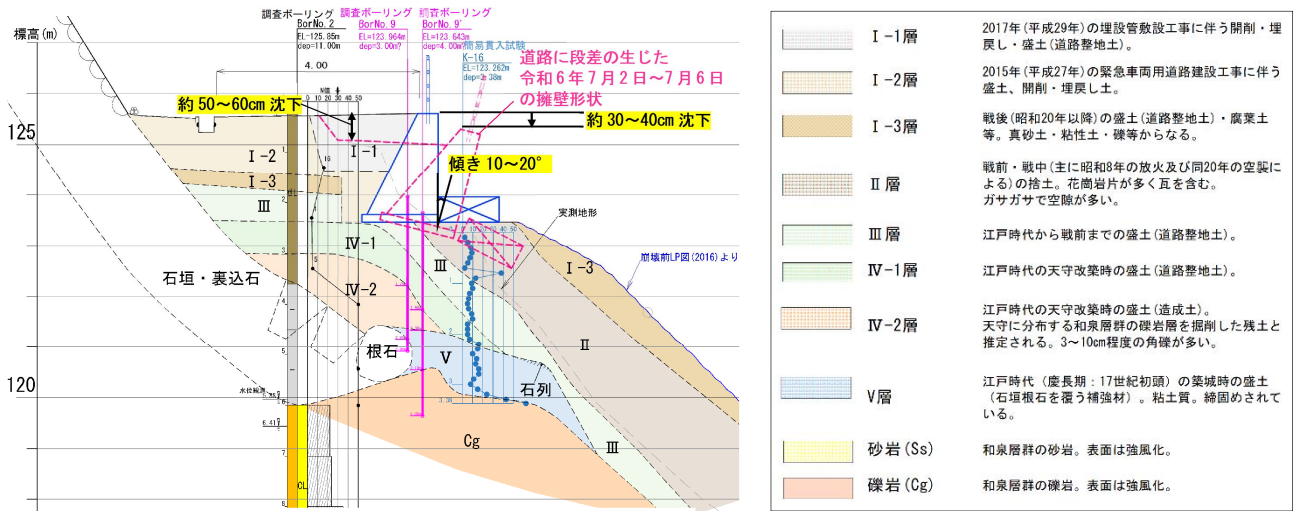
図 2.4-6 A-1 測線（YSP20 付近）における擁壁・カゴ枠の変形と土層の分布について

- ・ 松山城の築城期以降の盛土(Ⅲ、Ⅳ-1層)は、空隙が多い盛土(Ⅳ-2層)の上位に締固められた整地層(Ⅳ-1層)が覆い、その上位にⅢ層が覆う。これらは、古いものでは築城直後から約 400 年間、新しいものも戦後から約 50 年間残存しており、比較的安定性が高いと考えられる。
- ・ 捨土層(Ⅱ層)は、Ⅲ層の谷側に張り付くように(地形なりに)分布しており、過去に谷側に破棄された瓦等の異物が全体を覆い(不均質な)土層となっている。
- ・ 緊急車両用道路は、主に築城期以降の盛土(Ⅲ、Ⅳ-1層)および戦後の盛土(Ⅰ-3層)上に構築されているが、重力式擁壁の基礎の一部は、不均質な捨土層(Ⅱ層)にかかっている配置になっている。

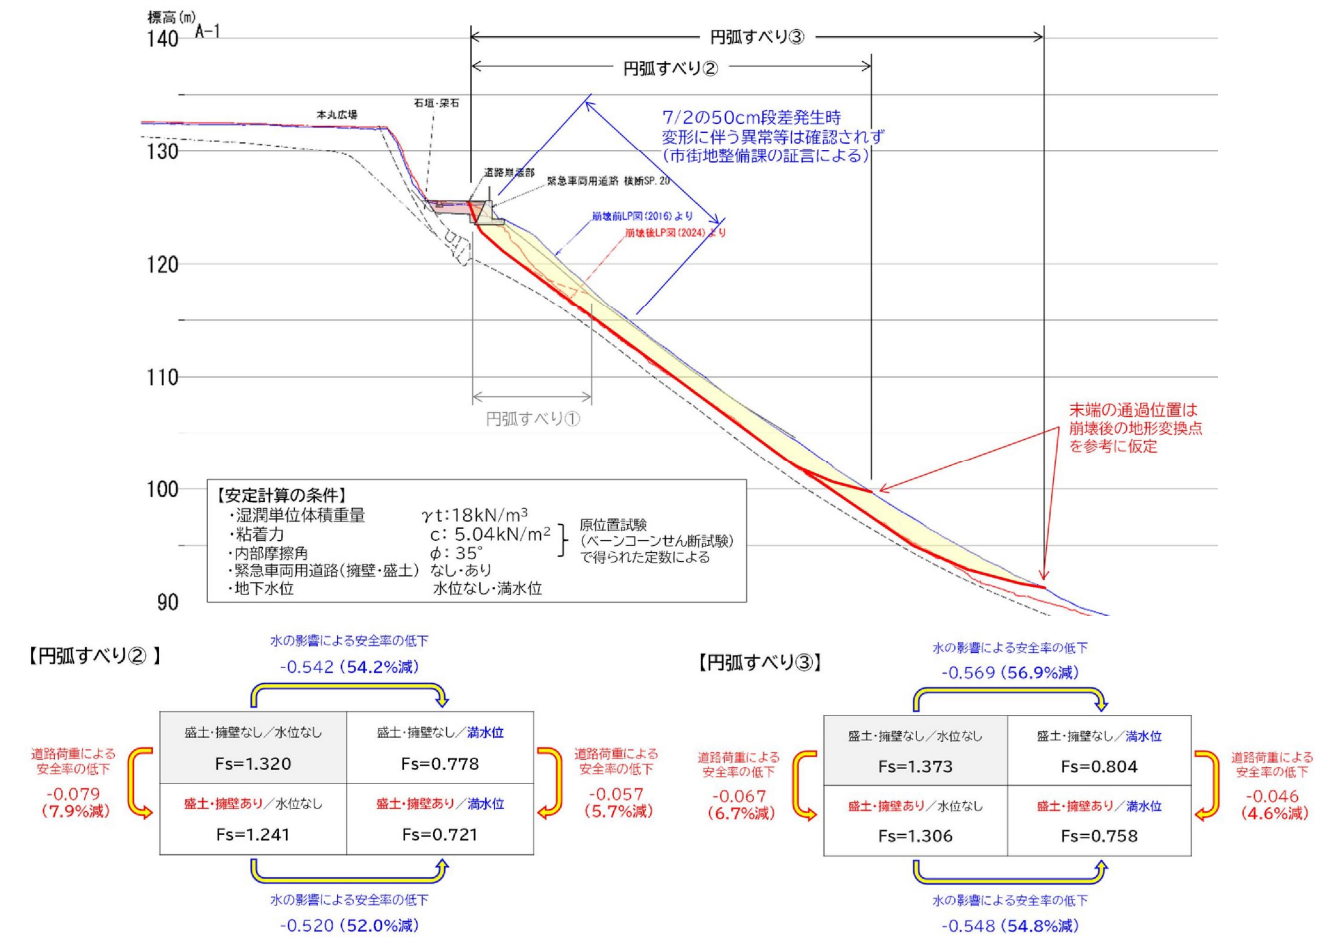
図 2.4-7 斜面変形を“円弧すべり”に見立てた安全率の計算条件（上）、試算結果（下）

- 道路に生じた段差地形（路面クラック）を通過する“円弧すべり”に見立てた安定解析から、道路荷重の影響について試算した結果、いずれの円弧すべりの場合も、擁壁・盛土があることで安全率が低下（4.6%～7.9%減）するため、斜面変形に道路荷重が影響した可能性がある。
- ただし、水の影響を受けた場合の安全率の低下の程度は大きく、“満水位”という条件ではあるものの、52%～57%減との結果が得られている。

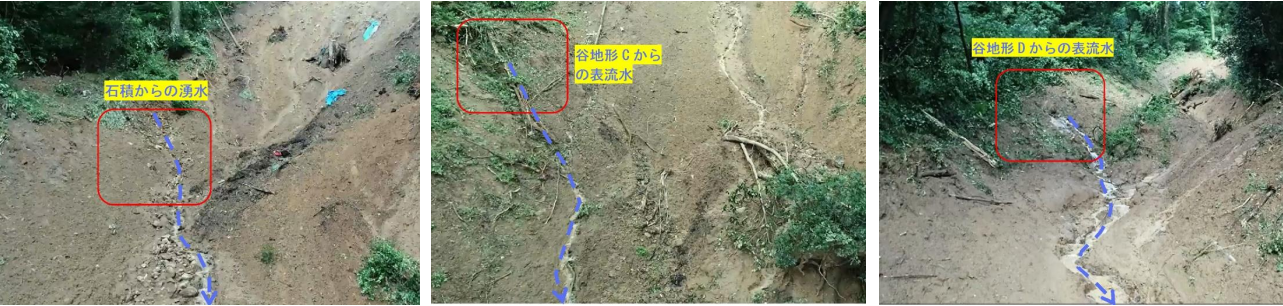
図 2.5-2 7 月 12 日撮影のドローン動画から切り出した湧水・表流水の発生状況  
（左）B 箇所流下区域、（中）谷地形 C 流下区域、（右）谷地形 D 流下区域

- A 箇所源頭部への表流水の流入は少なく、B 箇所、谷地形 C、谷地形 D 流下区域への水の流入が多かったと推察される（図 2.5-1 左の表流水の水深による）。
- 7 月 12 日被災直後のドローン動画（愛媛県撮影）でも、B 箇所、谷地形 C・D 合流部で湧水や表流水が確認されている。

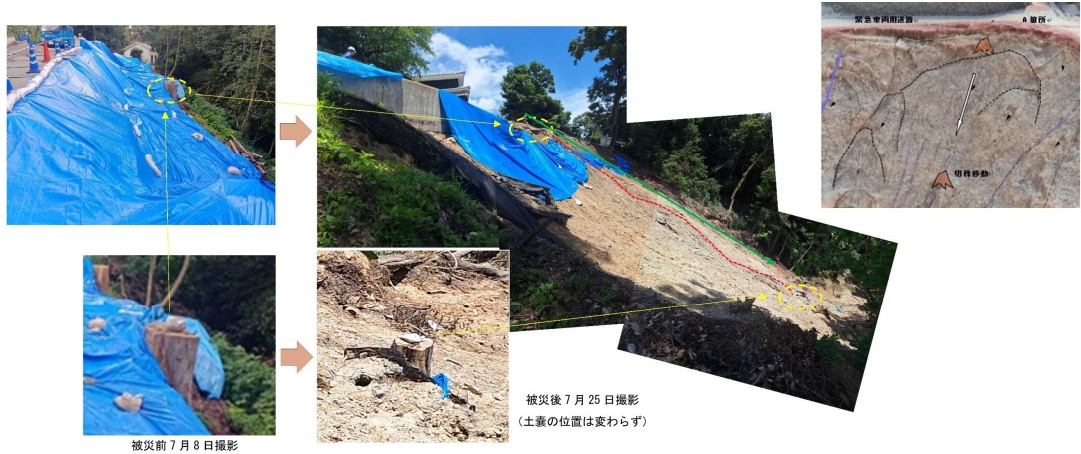
図 3.3-3 上流部（上部）の緊急車両用道路脇の切株の回転を伴わない移動状況

- 緊急車両用道路直下にあった樹木の移動：切株は、土壌を乗せたまま回転を伴わず、約20m下方に移動している（層状の移動）。

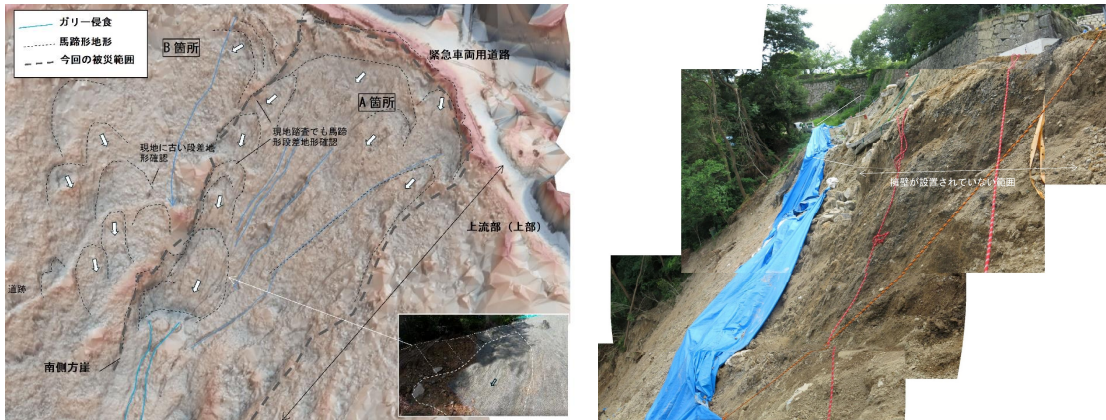
図 3.3-4 （左）被災後の地形判読結果図、（右）斜面崩壊源頭部のブルーシート下の状況写真（7月25日撮影）

- 緊急車両用道路直下斜面の確認結果：被災後の微地形判読図では、すべりに伴う“押し出し地形”（はらみだし）は確認されない。ブルーシート下の斜面には“すべり面”（押し出しを伴う分離面）は確認されない。

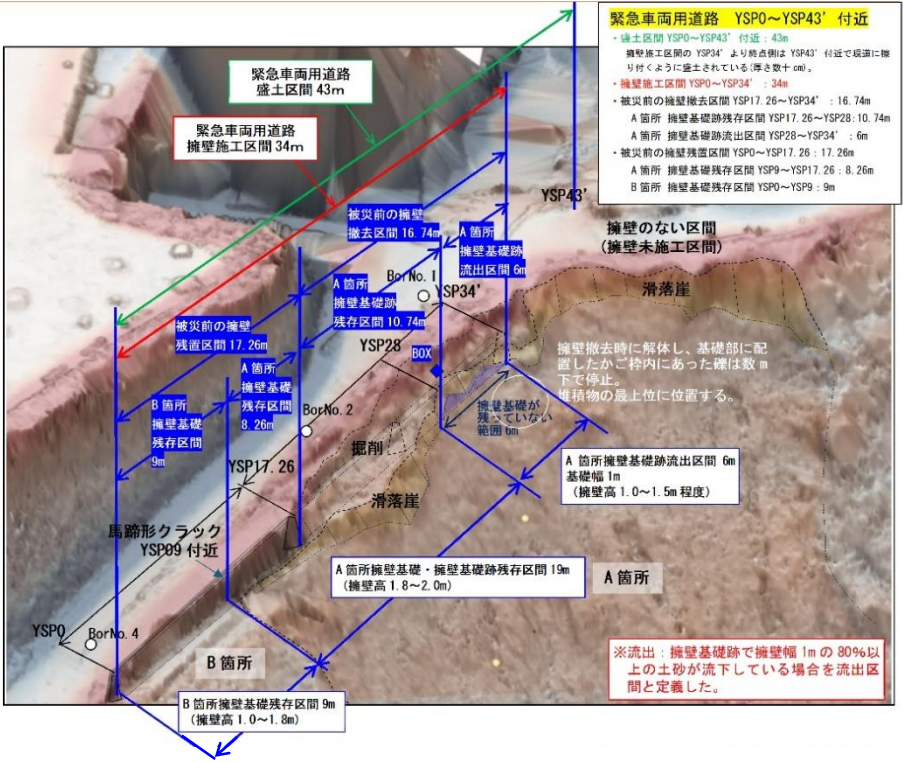
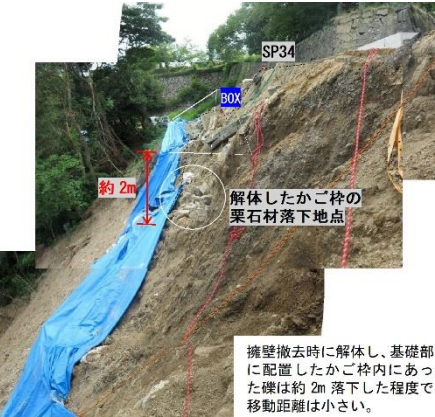
図 3.3-6 緊急車両用道路擁壁の撤去後の基礎と滑落崖の関係

- ・ 緊急車両用道路と斜面崩壊の関係を整理した結果、道路擁壁区間（YSP0～34）のうち、YSP0～YSP28 区間は、擁壁基礎及び撤去済の擁壁基礎跡の下方斜面から崩壊している。YSP28～YSP34 区間は、擁壁基礎跡の幅 1 m 程度の土砂が流出している。
- ・ 擁壁は、YSP20 付近ではⅡ層とⅢ層にまたがるように設置されており、盛土は緊急車両用道路として 1m 程度であった（本資料 2.4 章参照）。緊急車両用道路直下の斜面崩壊により流出した土層はⅡ層（捨土層）主体であり、その下位（背面）に分布するⅢ層（整地層）は、崩壊・流出していない。

YSP09～YSP28 区間（写真手前）は撤去後の擁壁手前の斜面を滑落崖として崩壊が発生し、SP28～34（写真奥側）は、擁壁基礎跡の幅である約 1 m の土砂が流出している。ただし、ここから流出した土砂は数 m 下方の斜面で停止している。

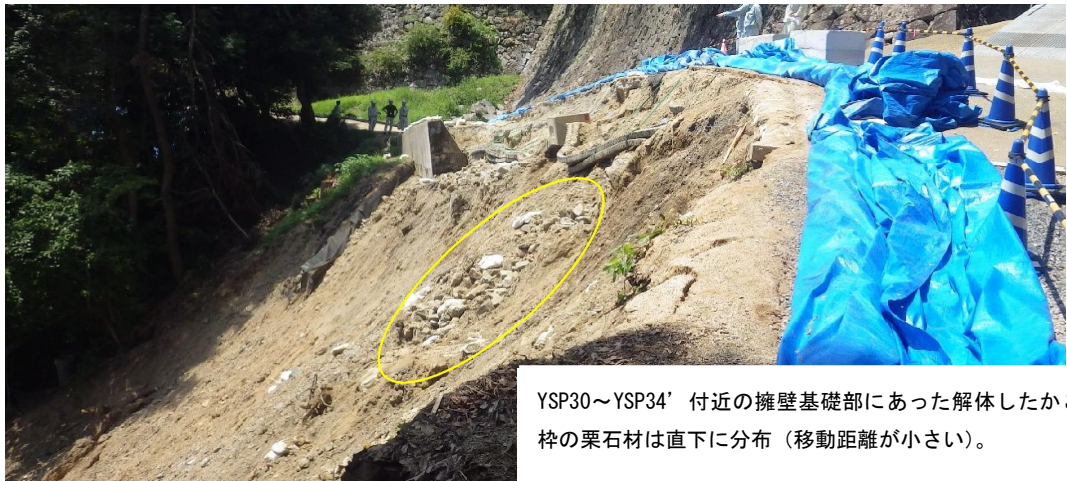
図 3.3-8 被災後の斜面状況

YSP30～YSP34' 付近の擁壁基礎部にあった解体したかご  
枠の栗石材は直下に分布（移動距離が小さい）。

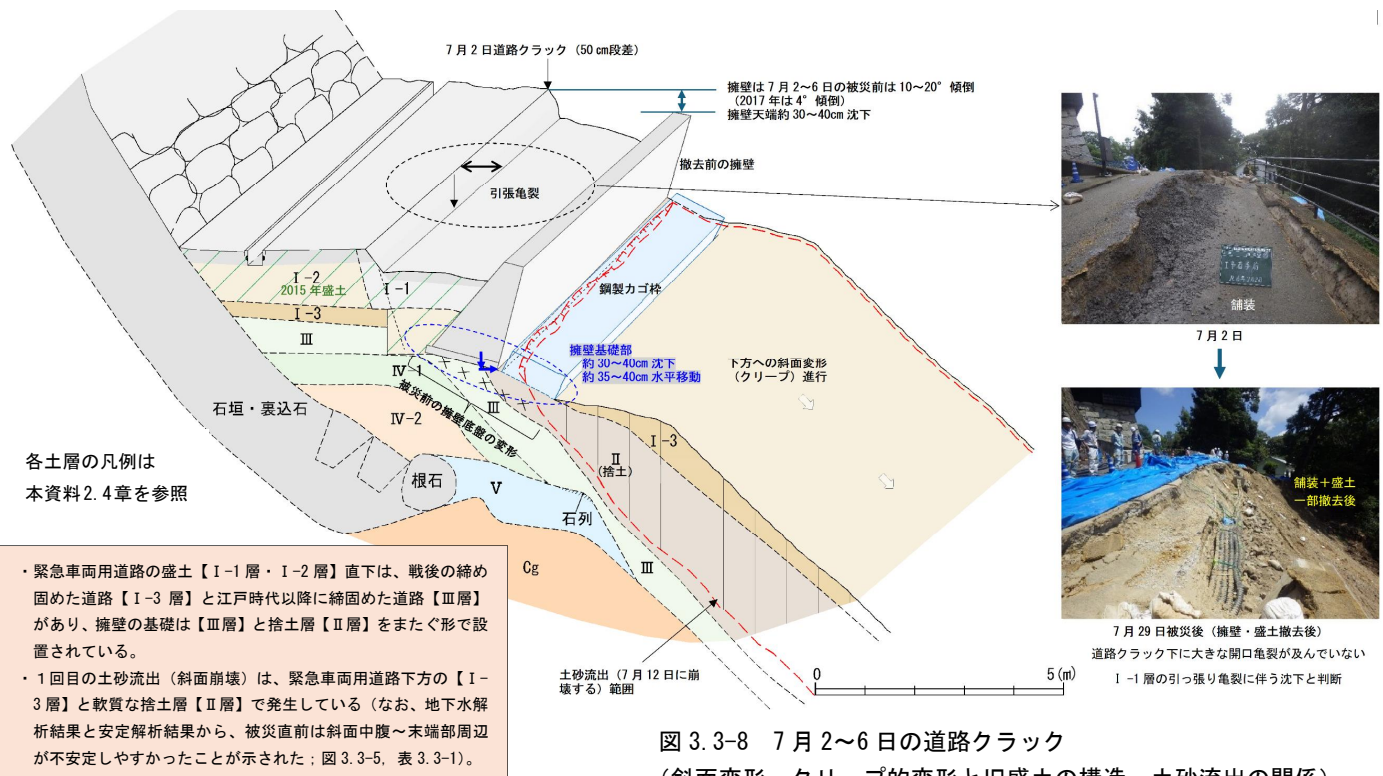
図 3.3-8 7月2～6日の道路クラック  
(斜面変形：クリープ的変形と旧盛土の構造、土砂流出の関係)

- ・ 緊急車両用道路は、松山城の石垣の腹付け盛土の上部に構築されており、軟質な捨土層と人工的に締め固められた盛土（整地層）が複数重なっていることが確認された。特にⅢ～Ⅴ層は、盛土形成後 50～400 年程度経過した整地層を含んでおり、現在でも当時のままの盛土が残っている（本資料 2.4 章）。
- ・ 7/1～7/2 の 50cm の段差を伴う路面変状が発生した後、もともと 4° 以上傾斜していた擁壁は、7/2～7/6 に下方谷側に移動しつつ、わずかに谷側に向かって傾倒したと考えられる。このような擁壁移動は、擁壁がⅡ層（捨土層）とⅢ層を基礎地盤としているため、Ⅱ層（捨土層）が斜面変形（クリープ的な変形）して擁壁が移動し、それに伴いⅢ層の表層部が引きずられたため発生したと考えられる（本資料 2.4 章）。
- ・ 安定計算の結果、擁壁・盛土があることで斜面全体の安全率が低下することが確認されたため、斜面変形（クリープ的変形）に道路荷重が影響した可能性が考えられる（本資料 2.4 章）。
