# 修繕箇所（愛南第二職員住宅）

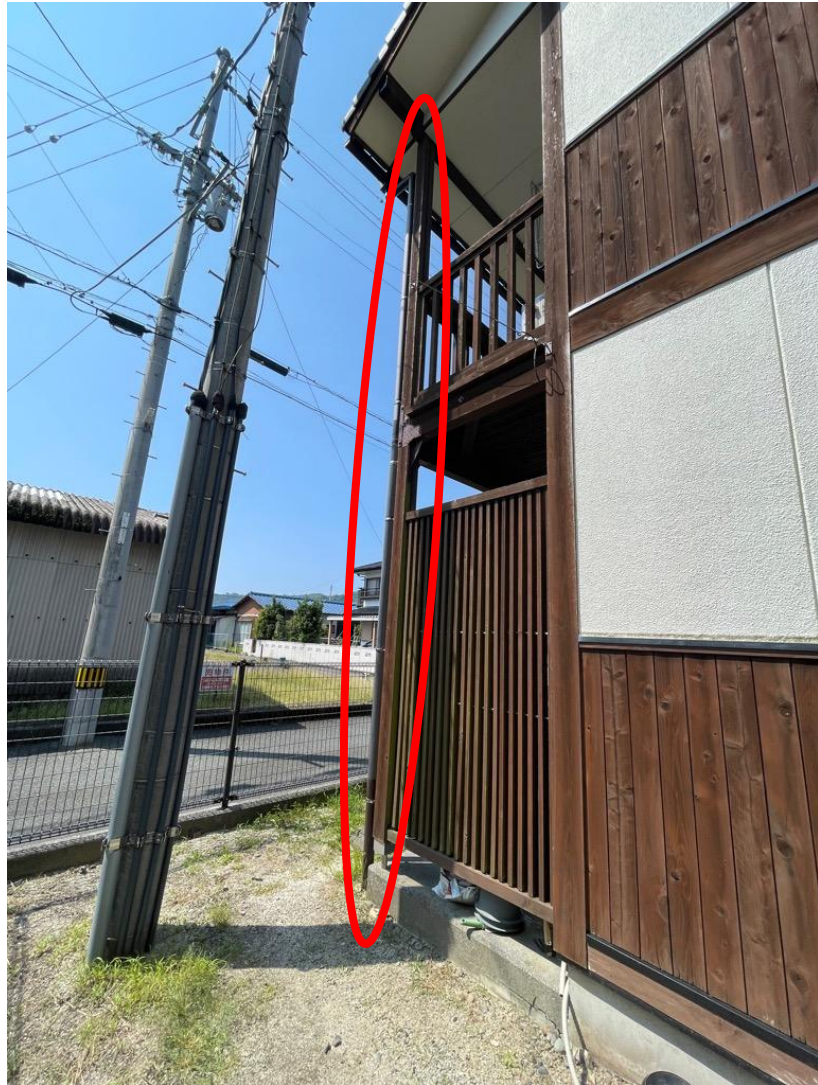
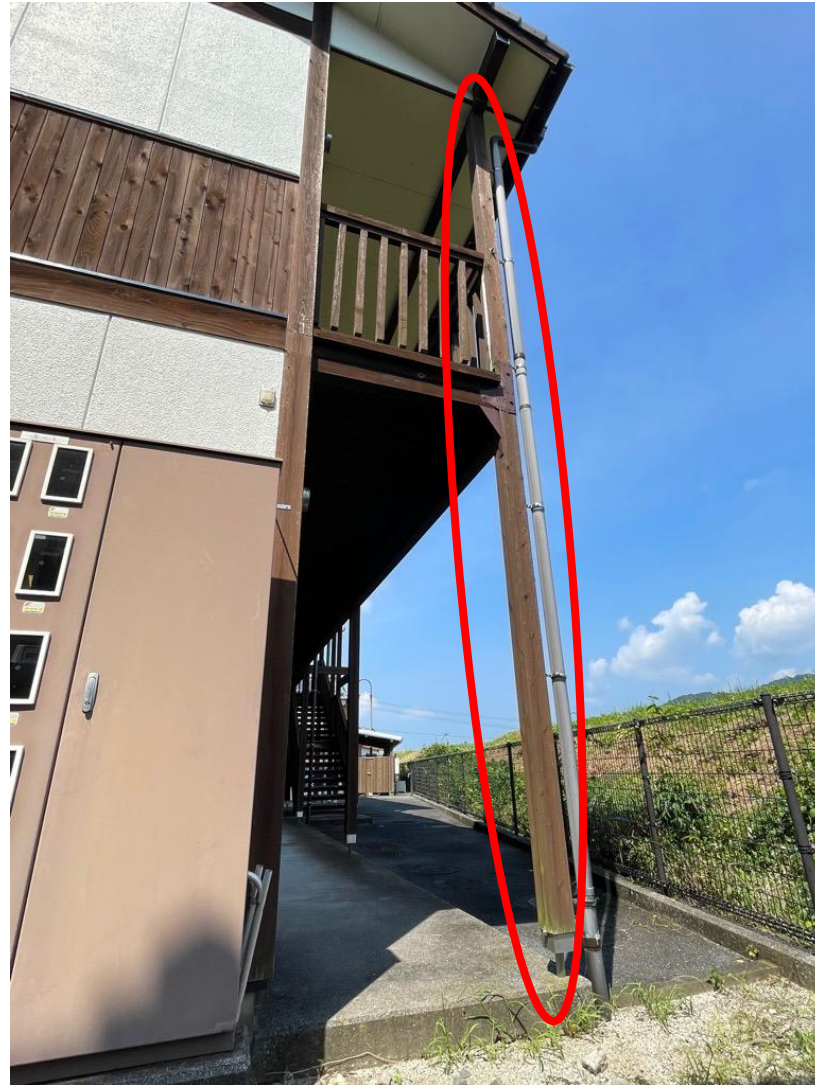
東側の柱（2本）  
腐食や歪みが発生しており、  
耐震性能低下の恐れあり  
⇒柱の入れ替え

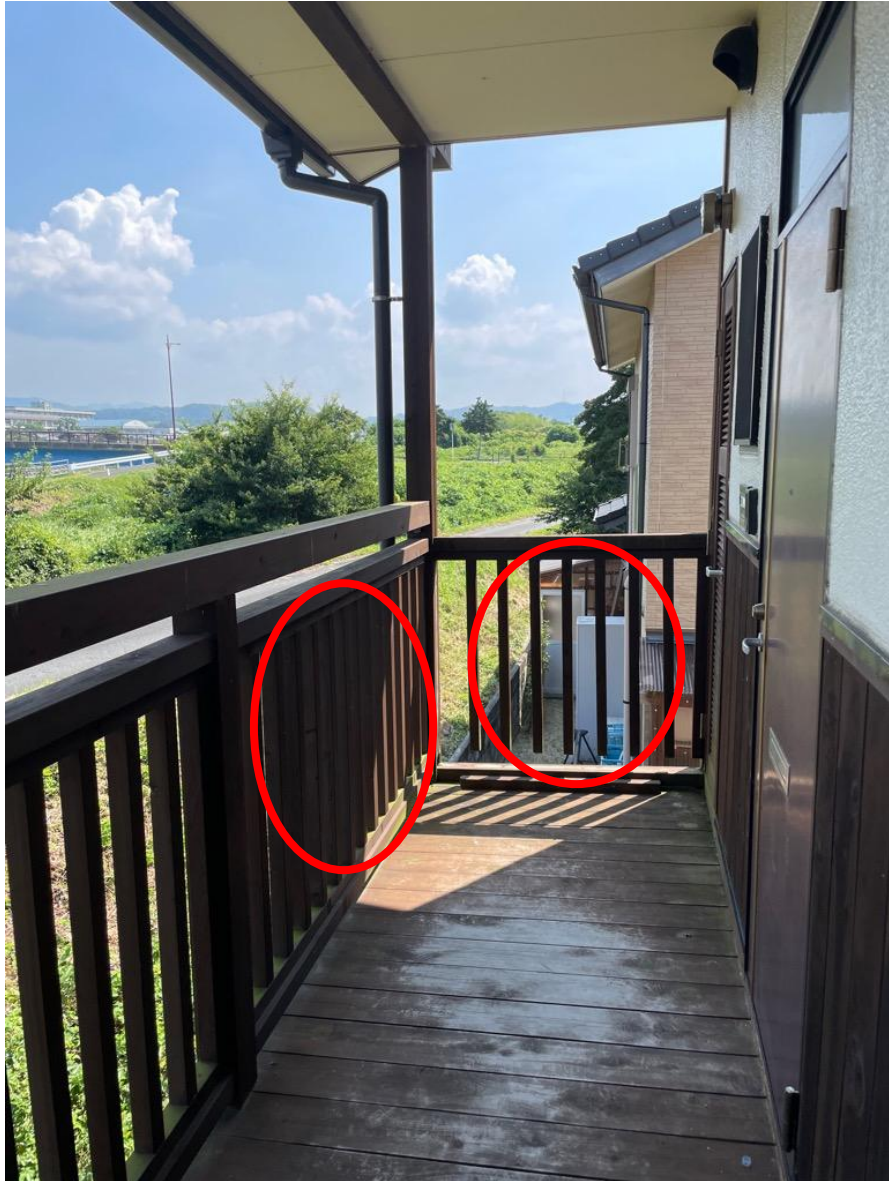
手すり  
腐食による強度不足  
⇒取替

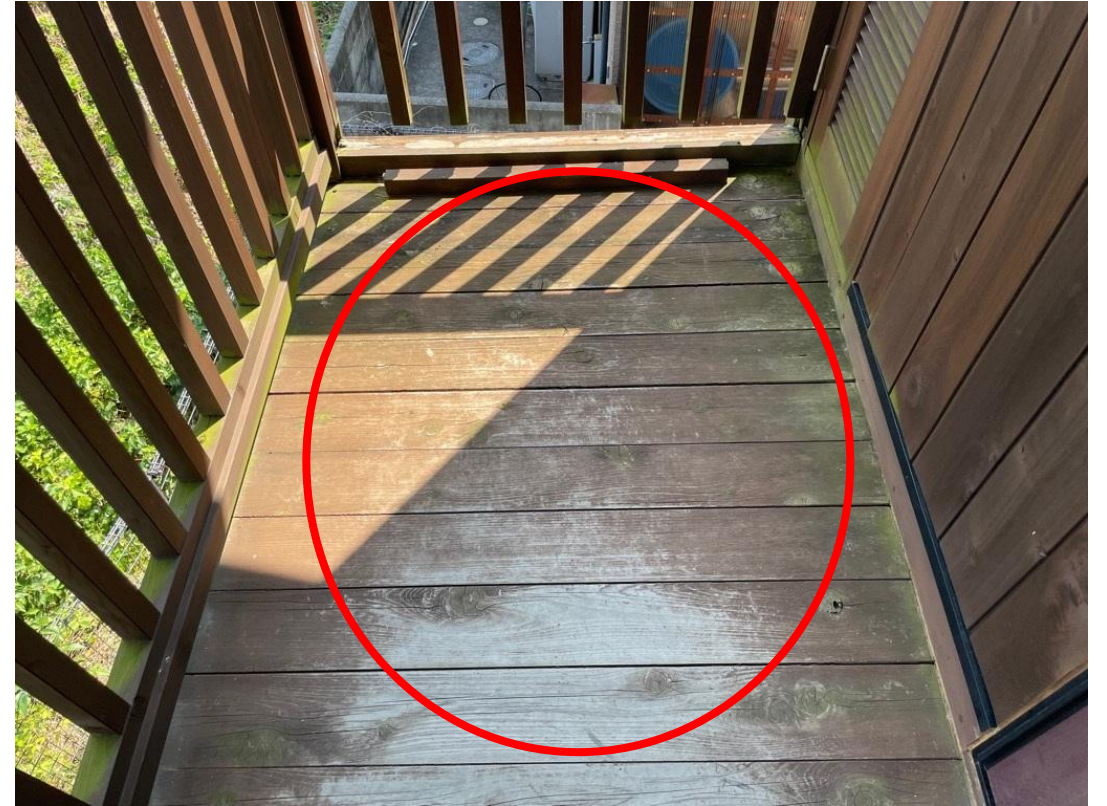
床板  
腐食による強度不足  
⇒取替

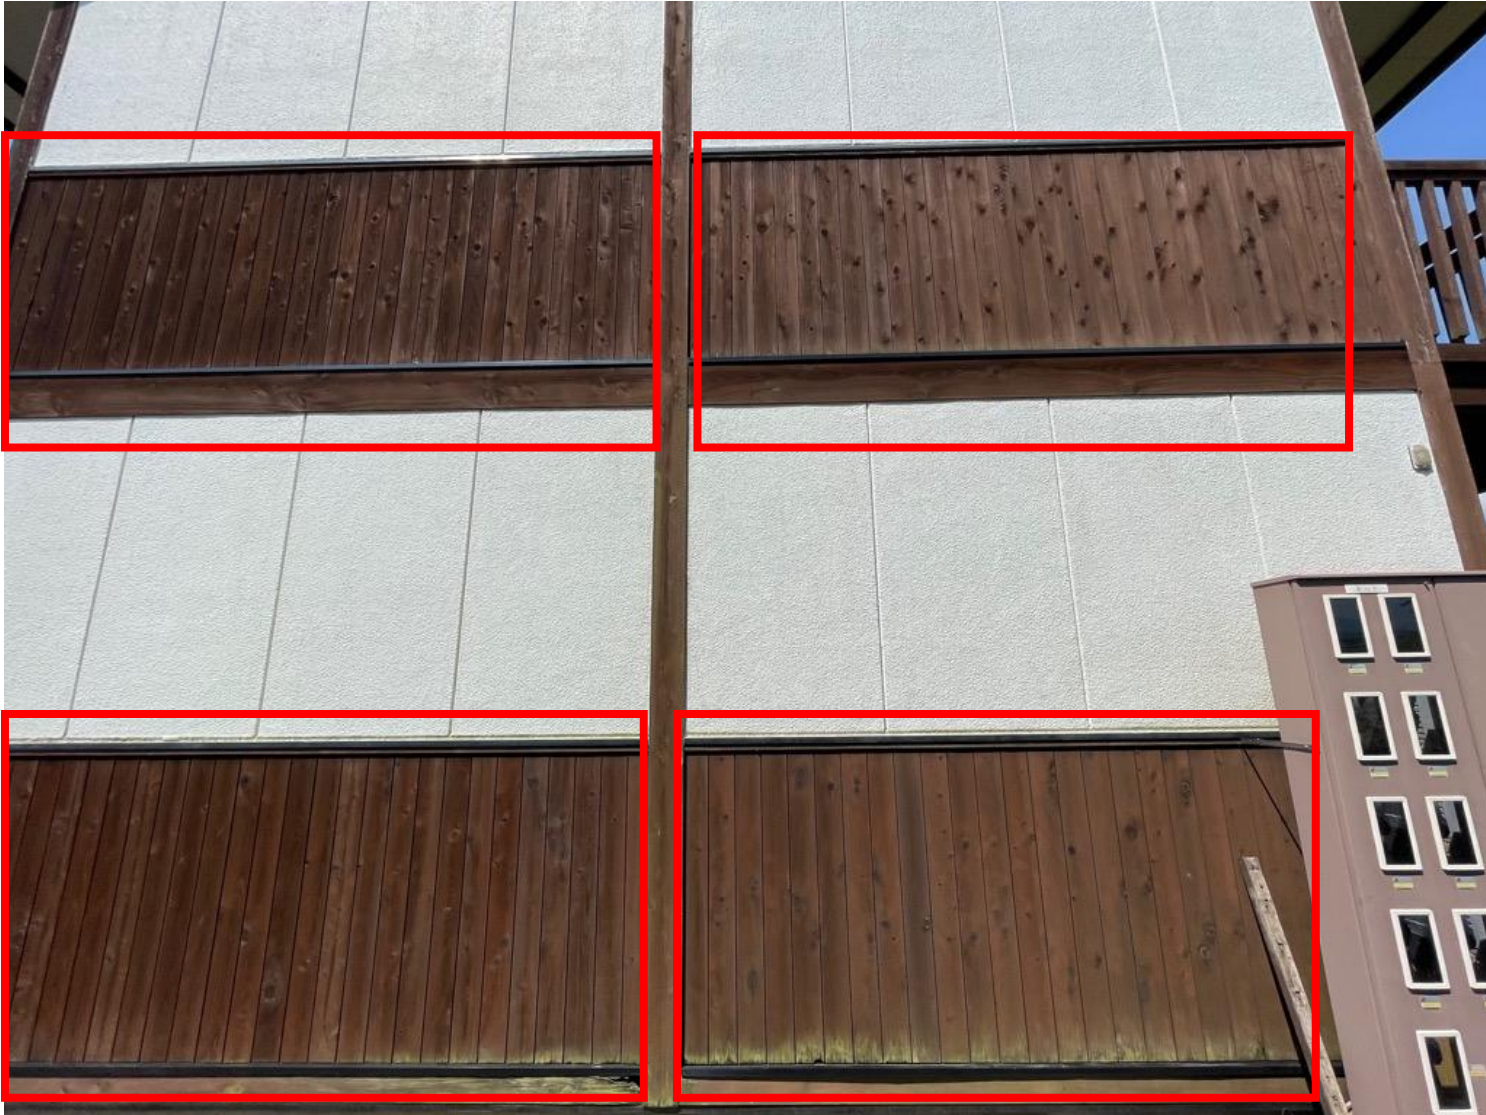
東側壁面  
木材部分の腐食により雨水等の浸入の  
恐れあり  
⇒取替

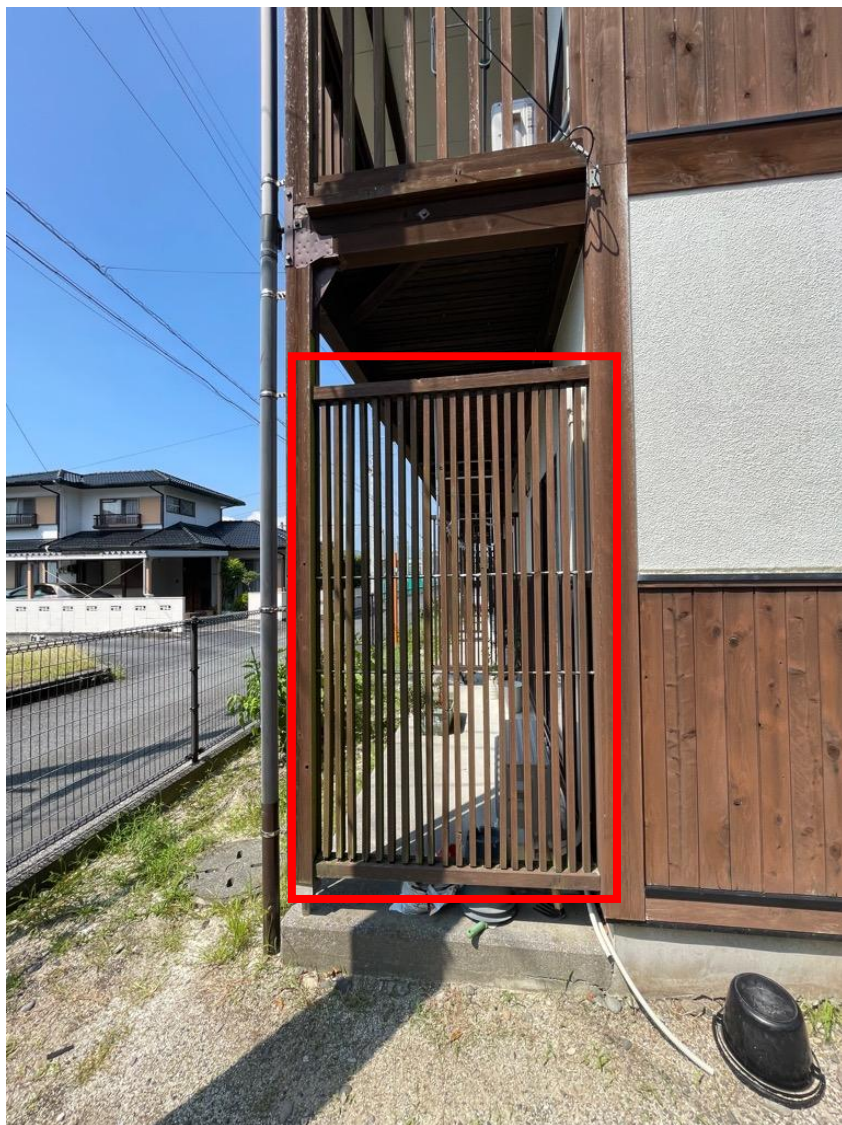
東側1Fベランダ（104号室）  
木材の腐食や部材のずれにより強度不足  
⇒ **既設撤去のうえ、仕切板を取付**
