## 2. 平成 30 年 7 月豪雨による土砂災害の被害状況

### 2.1 土砂災害の発生状況

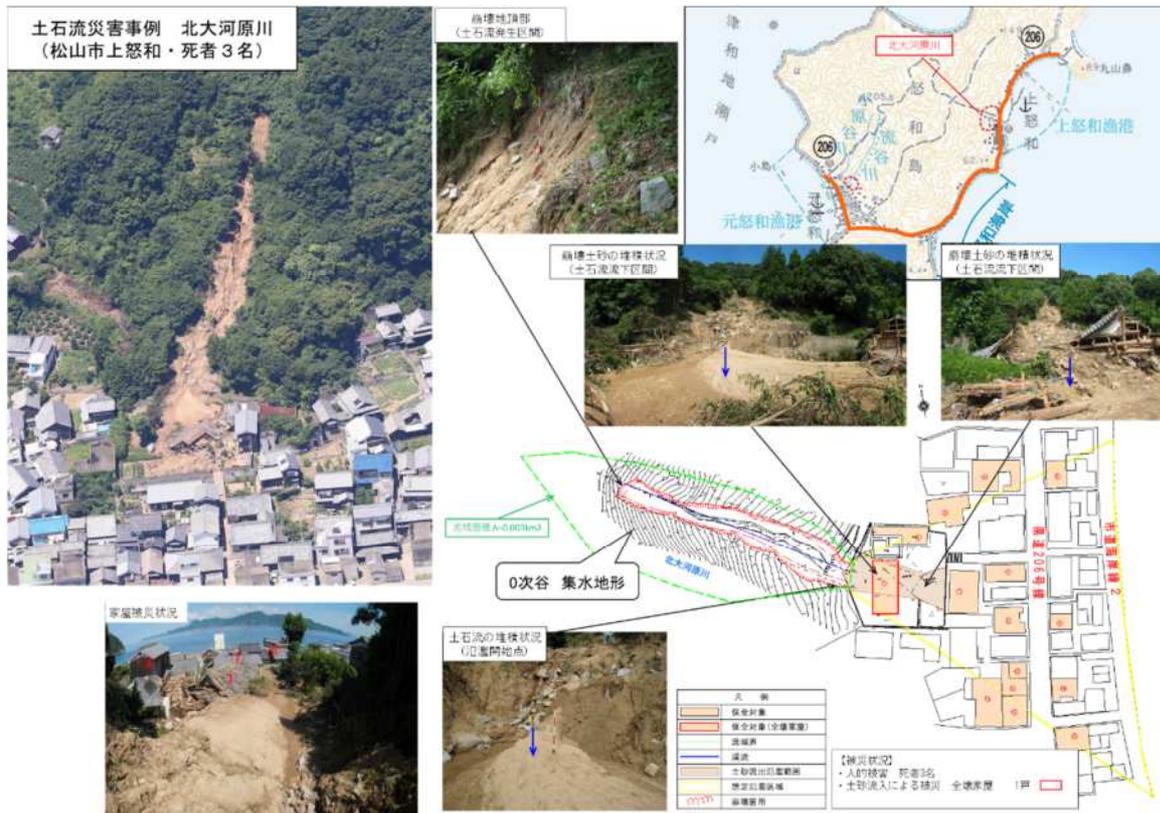
図－2.3 土石流災害事例（松山市上怒和：北大河原川）

松山市上怒和の北大河原川の災害は7月7日の深夜0:30頃に発生した。0次谷といわれる不明瞭な谷筋で崩壊が発生し、崩土が流動化して土石流となり、幅約10m、長さ約90mを流下して下方人家を直撃した。

被災状況は、死者は小学生2名を含む母娘3名、全壊家屋1戸（図－2.3）。

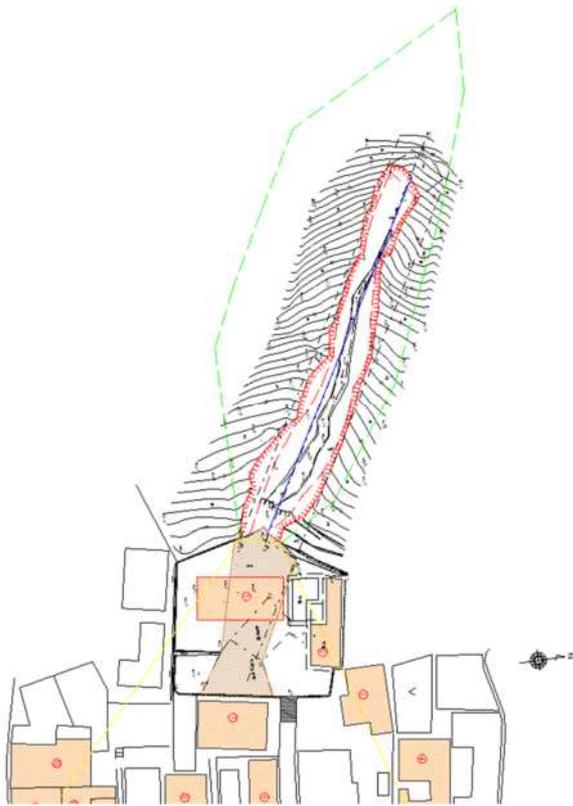
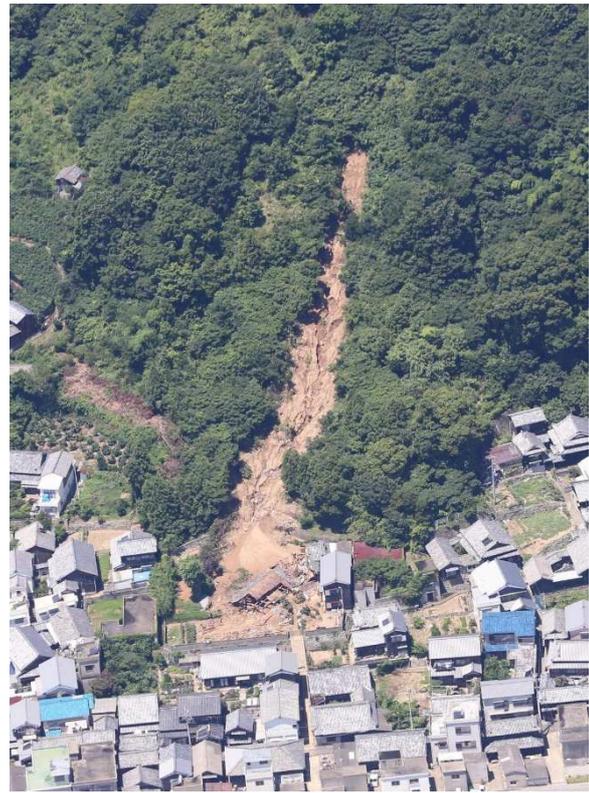
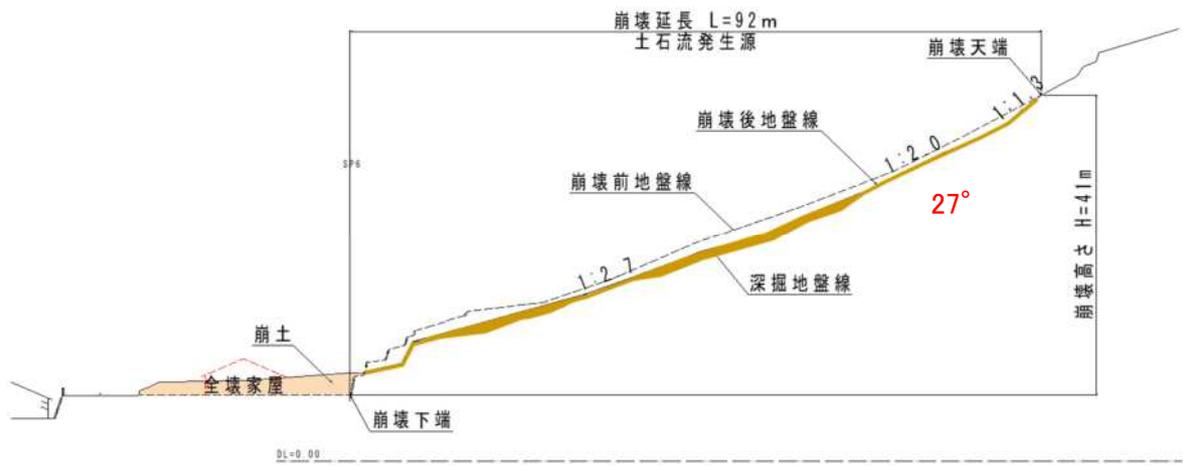
図一 2.20 30度未満の斜面で崩壊が発生した事例（松山市上怒和）

また、災害関連緊急事業を実施している箇所の詳細調査結果等から、勾配30度未満の斜面で崩壊が発生した事例（図－2.20）、崩壊土砂が斜面を滑走して下方人家等に被害を及ぼしている事例（図－2.21）、0次谷とよばれる谷幅が谷の奥行きよりも大きい地形（集水型斜面）において土石流が発生した事例（図－2.22）が確認された。

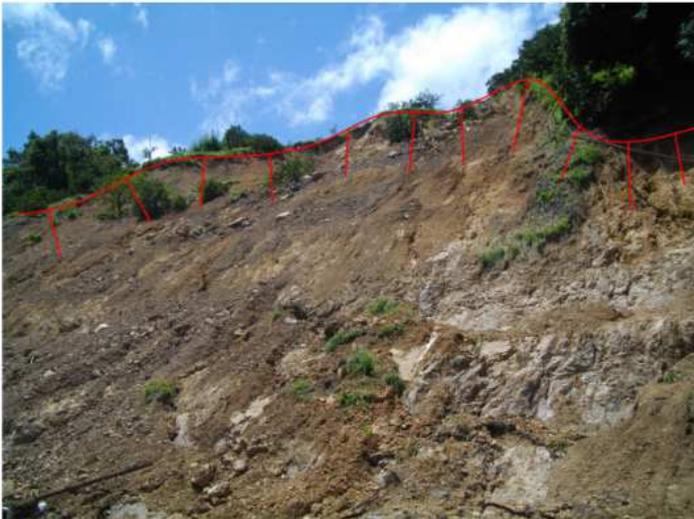
写真一 2.1 四万十帯 崩壊地の岩盤風化状況  
(宇和島市吉田町法華津)

ただし、災害関連緊急事業を実施している箇所の詳細調査結果等から、崩壊地には強風化岩やマサ土が多く見られたことや、崩積土や流出土砂は細粒な土砂成分が多いことなどの特徴が見られた（写真－2.1、写真－2.2、写真－2.3）。

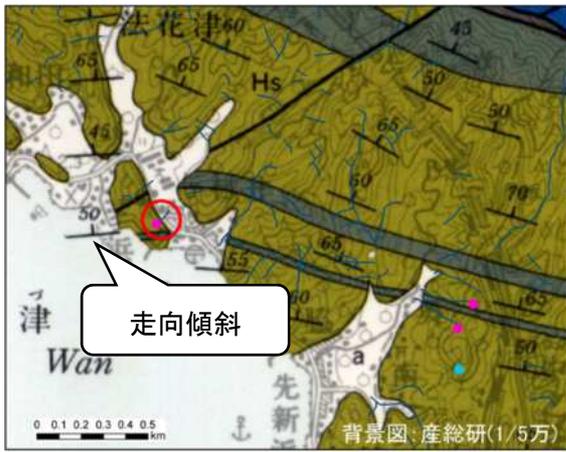
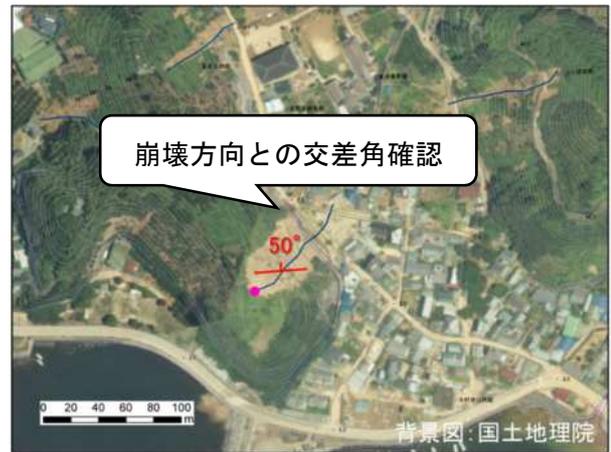
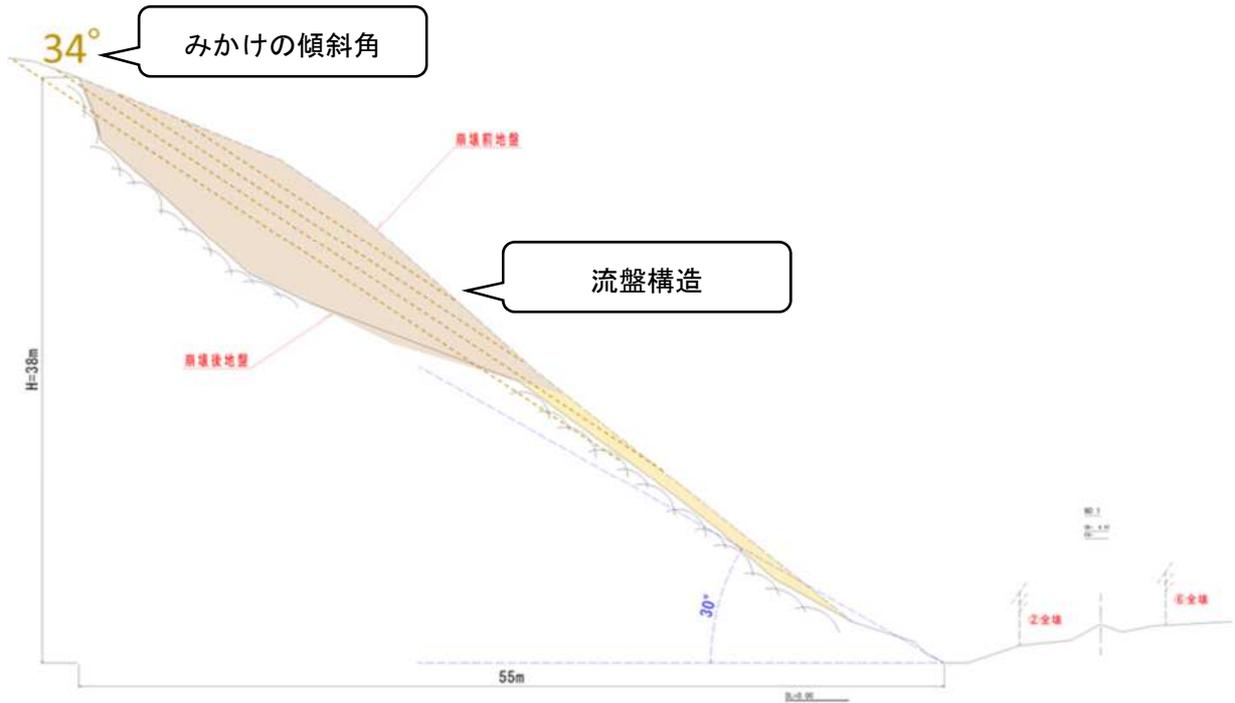
図一 2.27 地質構造の確認事例（宇和島市与村井地区）

地質構造は、既存地質図（産業技術総合研究所，1/5万）に記載されている走向傾斜と崩壊斜面の位置関係から“みかけの傾斜角（ $\phi = \tan^{-1}(\tan \alpha \cdot \sin \theta)$   $\phi$ ：見掛けの傾斜、 $\alpha$ ：真の傾斜、 $\theta$ ：地層の走向方向と断面線の方位の角度差）”を求め、崩壊斜面横断面図に記入した上で流盤・受盤の判定を行った（図－2.26、図－2.27）。

確認の結果、15か所のうち9か所が流盤、6か所が受盤となり、顕著な違いは認められなかった（図－2.25）。崩壊発生には、地質構造を含め複数の素因が影響を与えていると考えられる。

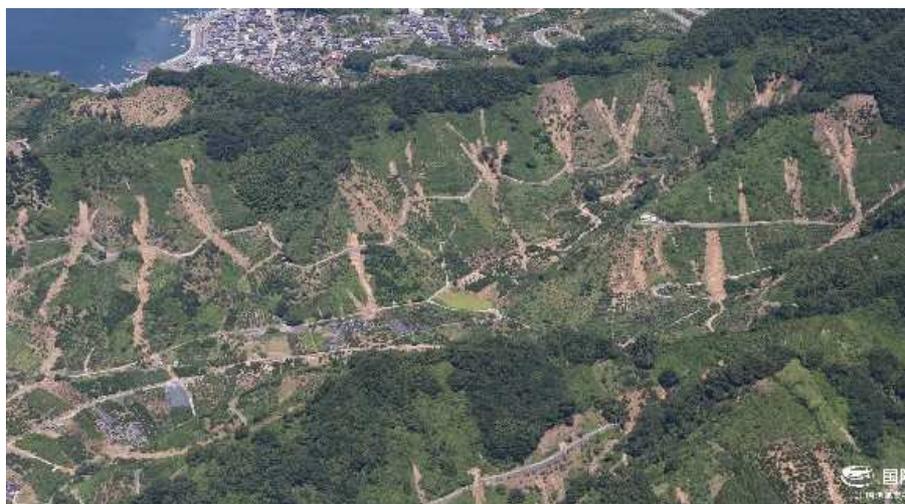
写真－ 2.4 果樹園の崩壊 (宇和島市吉田町深浦)

果樹園は日当たりの良い緩斜面を利用することが多く、また、下方に人家等が立地するために土砂災害の件数が増加したものであり、周辺の山林と比べて極端に崩壊発生頻度が高いわけではない（写真－ 2.4、写真－ 2.5）。ただし、果樹園内には作業用の道路などが設置されるため、降雨の排水処理などの状況によっては局所的に水が集まりやすい状況もあるため、普段から降雨時の流水状況などに注意を払う必要がある。なお、災害関連緊急事業を実施している箇所の詳細調査結果等から、流木被害は比較的少なかったことが分かっている（写真－ 2.6）。

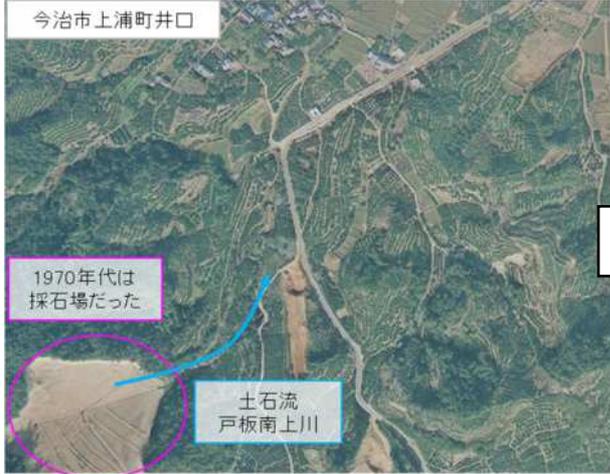
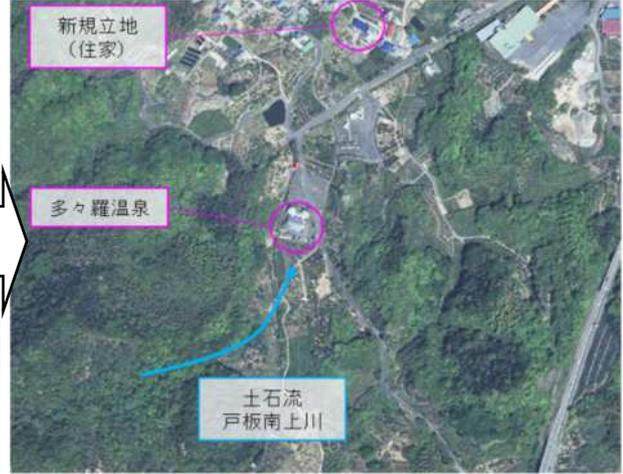
写真－ 2.7 土地利用の変遷事例 (今治市)

代表的な災害地点周辺の土地利用の推移を航空写真で確認すると、山麓地で宅地化が進んでおり、近年に建設された建物が被災した事例が確認された（写真－ 2.7、写真－ 2.8、写真－ 2.9）。

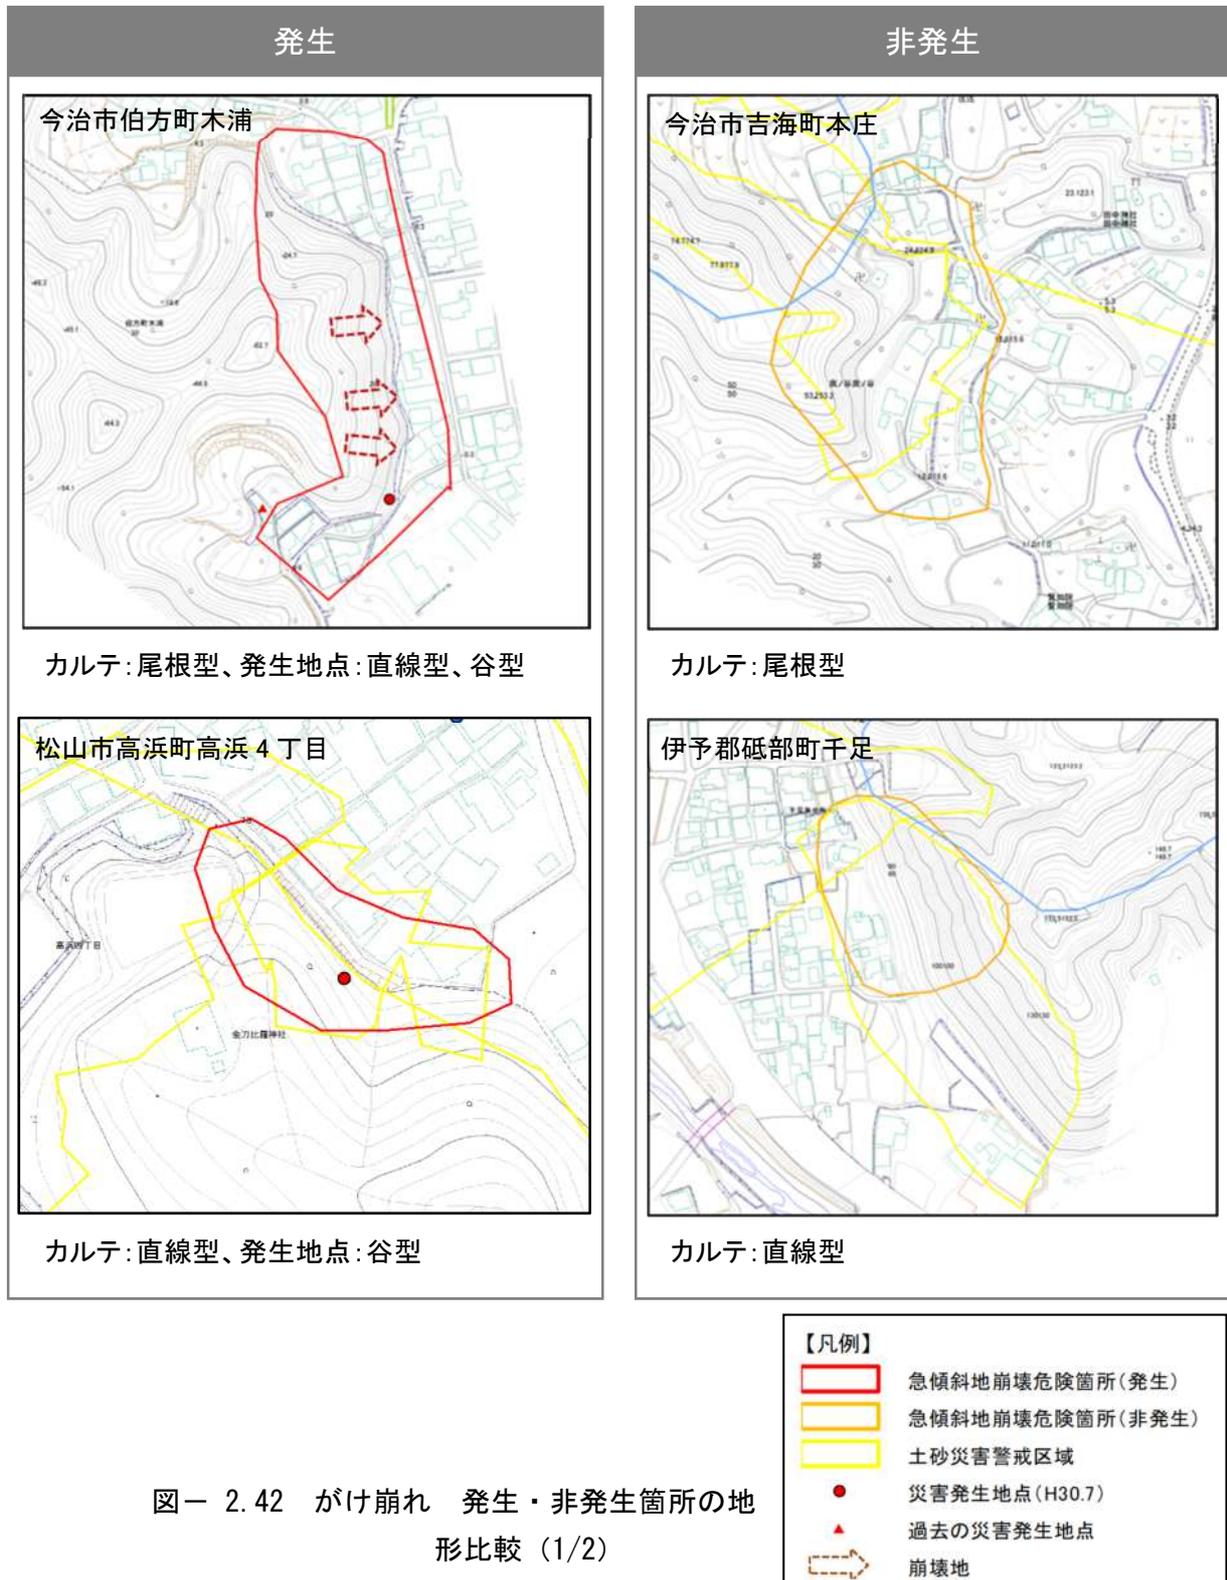
図－ 2.42 がけ崩れ 発生・非発生箇所の地形比較 (1/2)

1/2,500 の地形図（砂防基盤図）で発生、非発生の斜面形状を分析した結果、発生箇所は点検調査結果では尾根型傾向とされているが、実際に崩壊した地点は直線型や緩い谷型地形となっている事例が確認された。点検調査で直線型、尾根型に分類された箇所であっても、細かい谷地形を含む場合が多く、崩壊の発生には現地の微地形が影響していると考えられる（図－ 2.42、図－ 2.43）。

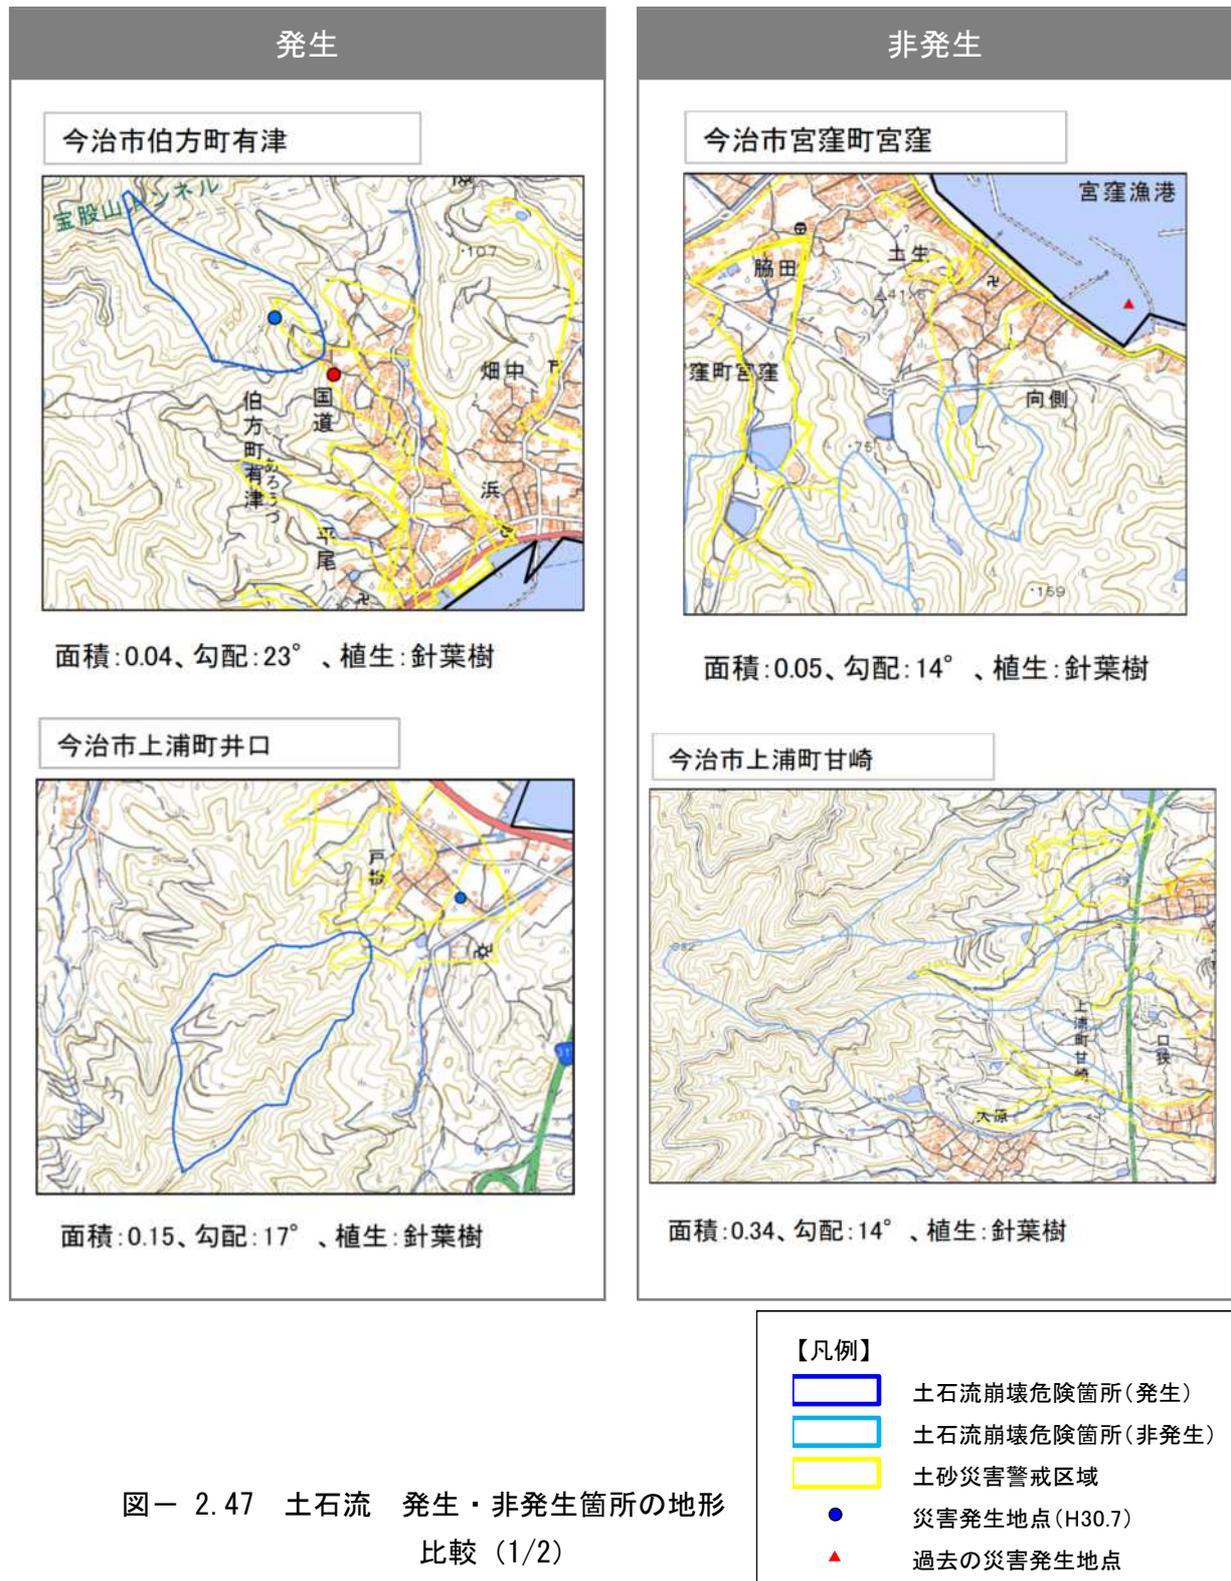
図－ 2.47 土石流 発生・非発生箇所の地形比較 (1/2)

1/25,000 の地形図で発生、非発生の流域状況を確認した結果、流域規模、植生、勾配、谷筋の侵食状況（谷の幅と奥行きの関係）が同程度の溪流であっても発生・非発生に分かれており、溪床の不安定土砂の堆積状況などの違いが影響していると考えられる（図－ 2.47、図－ 2.48）。
