1 調査の目的

紫電改展示館の建替えに伴い必要となる実機(紫電改)の移設に必要な「機体の補強」および「移設用架台設計」のため機体の調査を実施した。

紫電改 機体調査結果(①主翼内部)

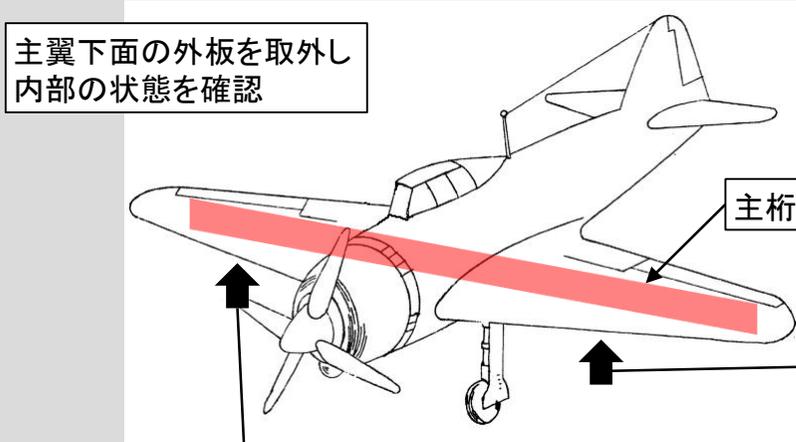
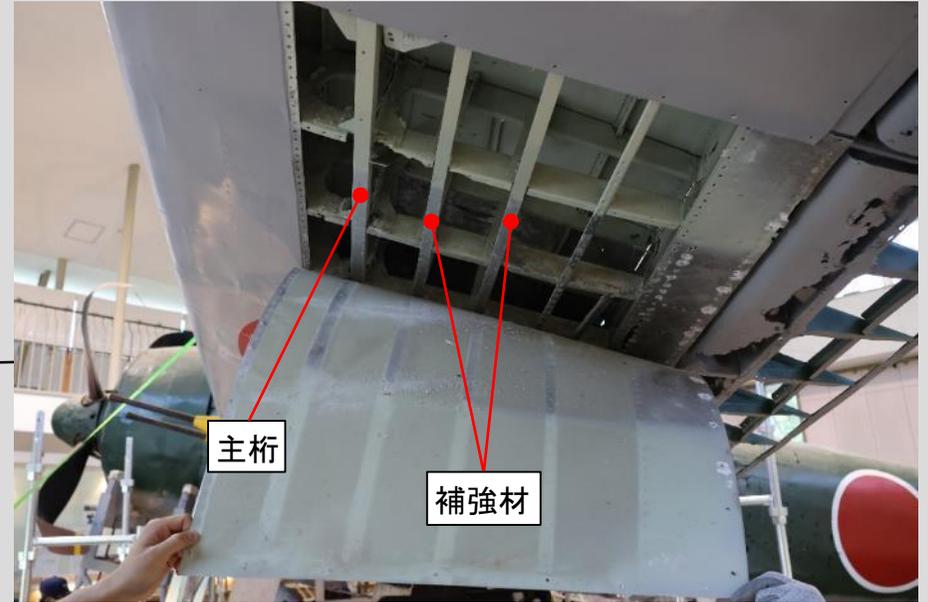
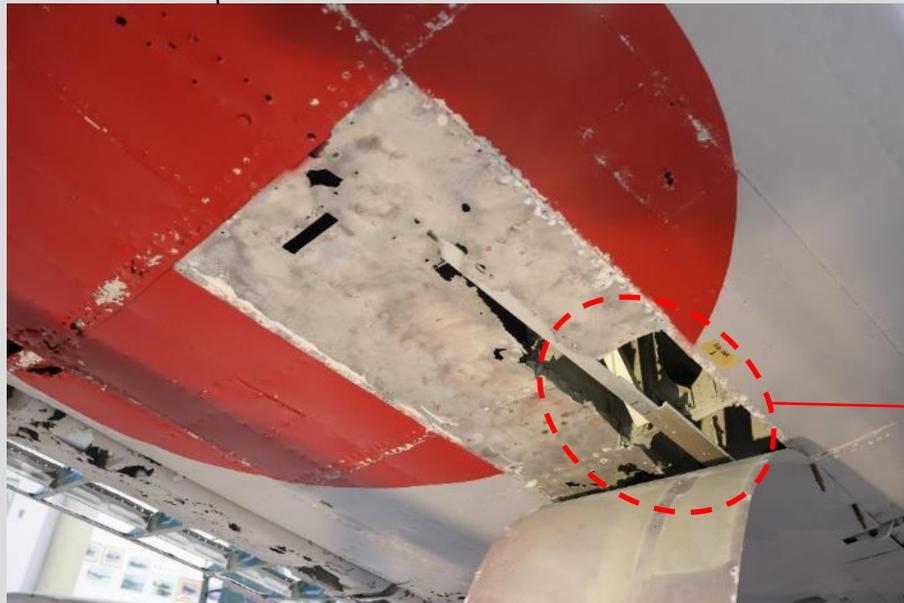
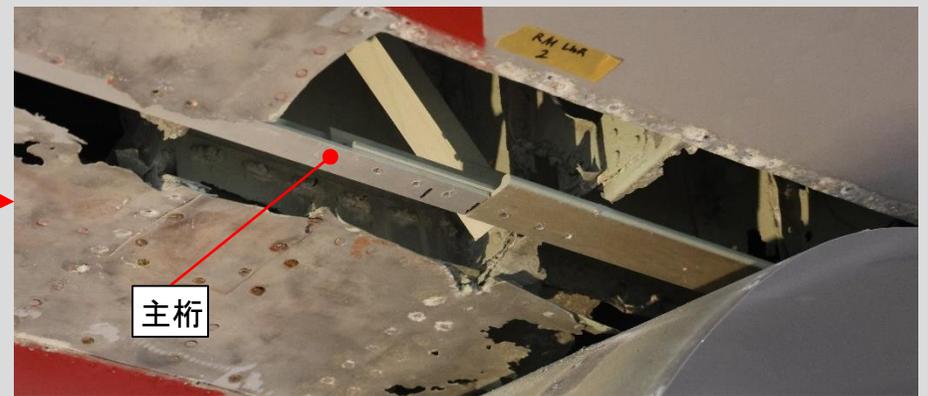
主翼構造及び引揚げ後の補修時に追加された補強材の状態

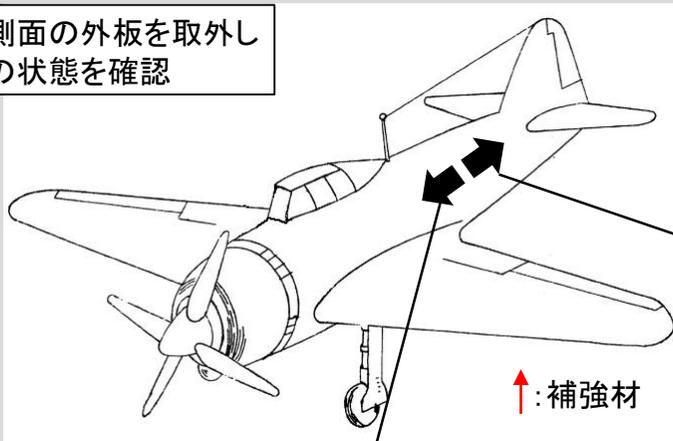
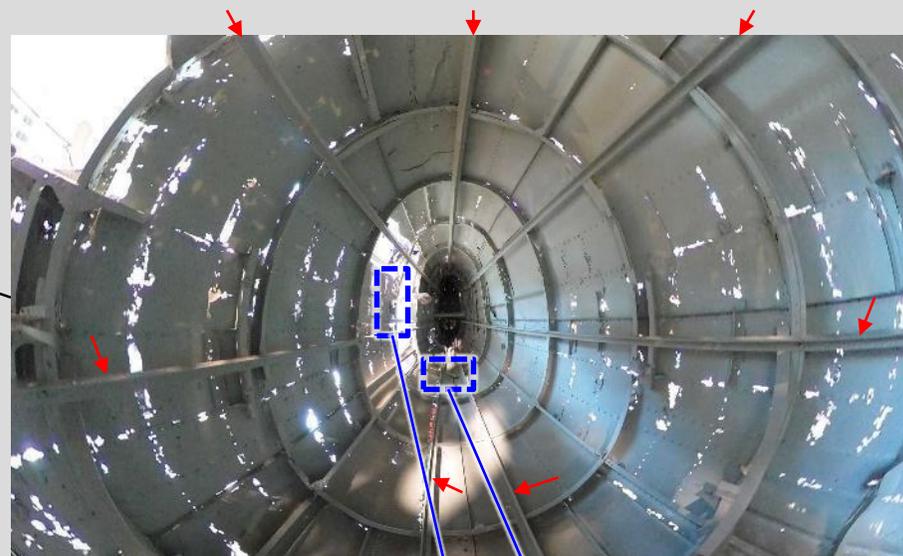
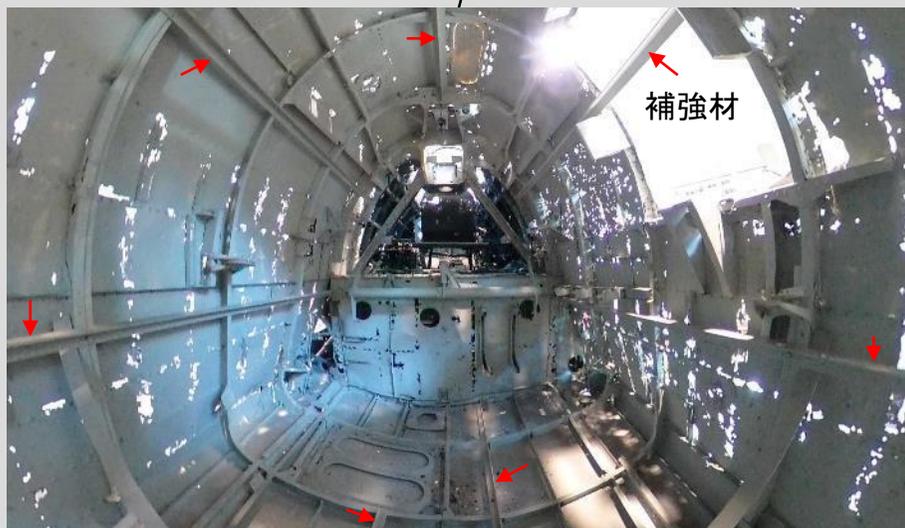
紫電改 機体調査結果(②胴体内部)

胴体側面の外板を取外し
内部の状態を確認

フレーム損傷部(一部抜粋)

胴体構造及び引揚げ後の補修時に追加された補強材の状態

- 前回補修(昭和54年)は概ね図面どおり実施されている。
- 前回補修時に追加された補強材は、移設に耐えられる程度で健全な状態である。
- 胴体後部やコクピット周辺等、過去に補修されていないオリジナル構造には損傷及び腐食が確認されたため、移設に耐えられる最低限の補修、補強の実施、もしくは機体構造への負荷を最小限にする方法で移設する必要がある。

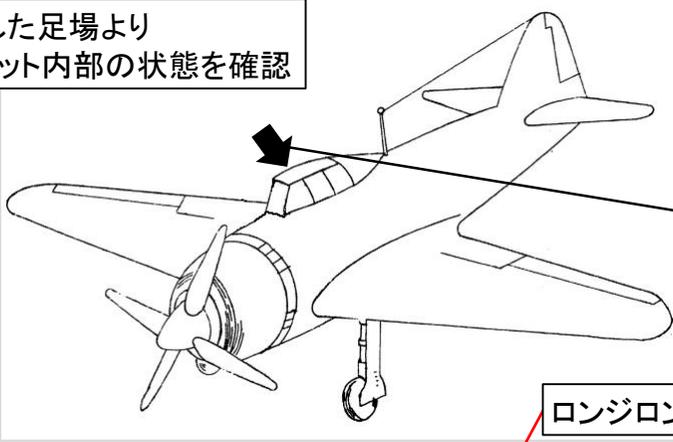
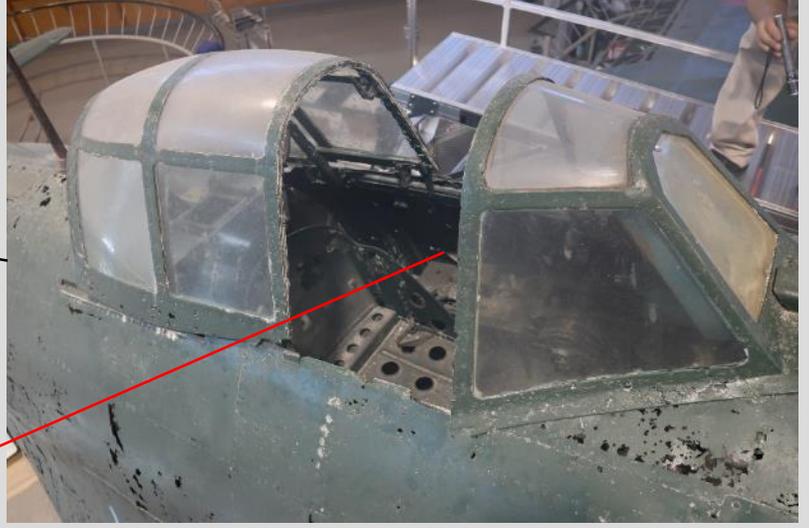
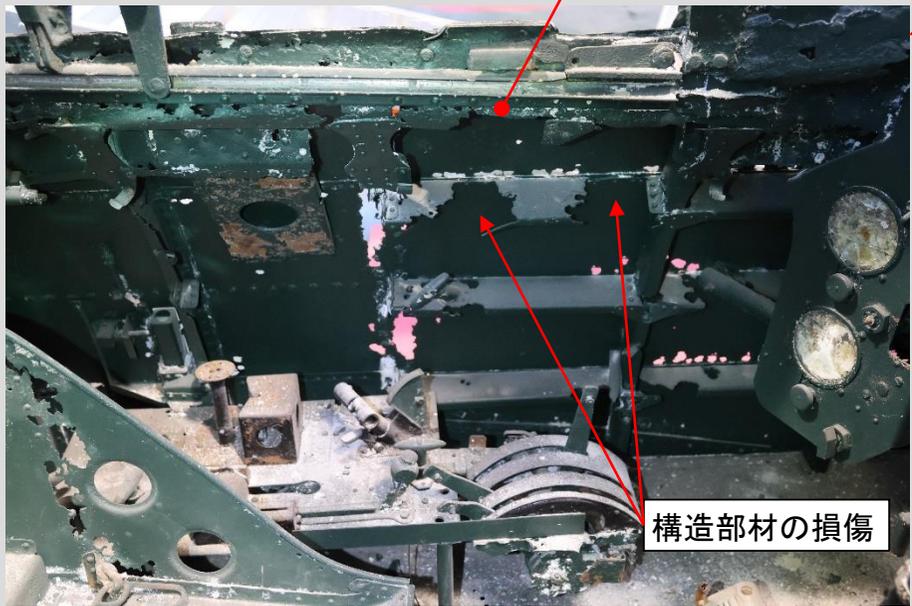
紫電改 機体調査結果(③コクピット上部)

ロンジロン(強力縦通材)

構造部材の損傷

コクピット周辺(コクピット上部)構造の状態

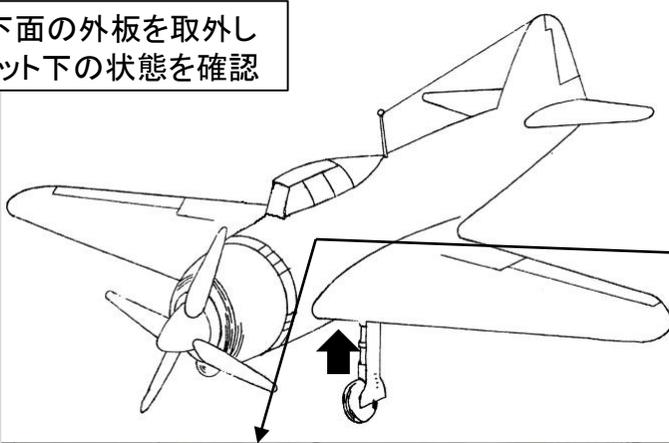
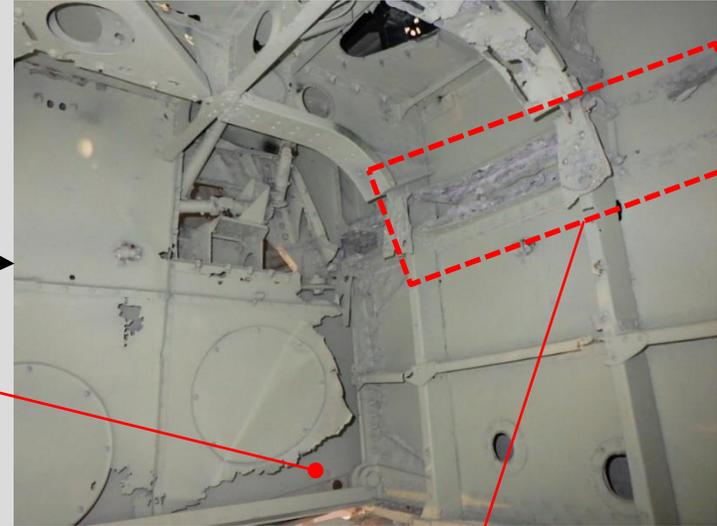
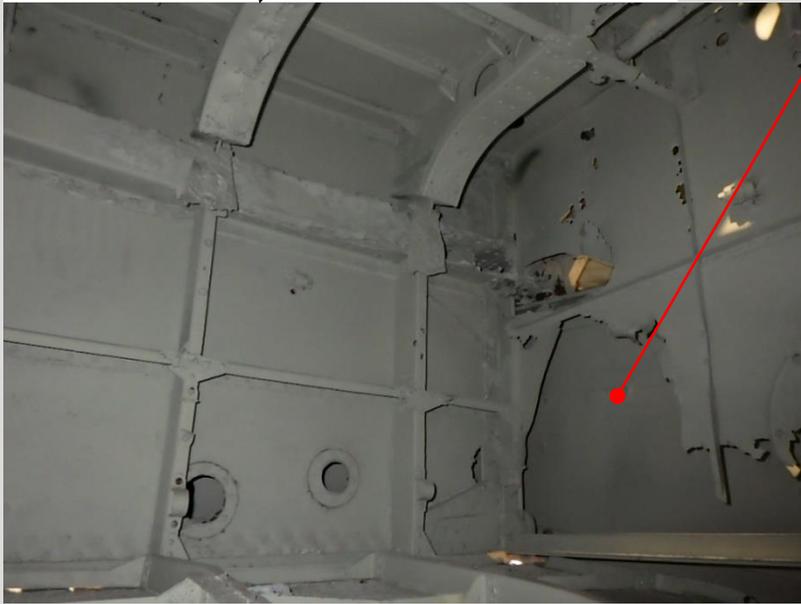
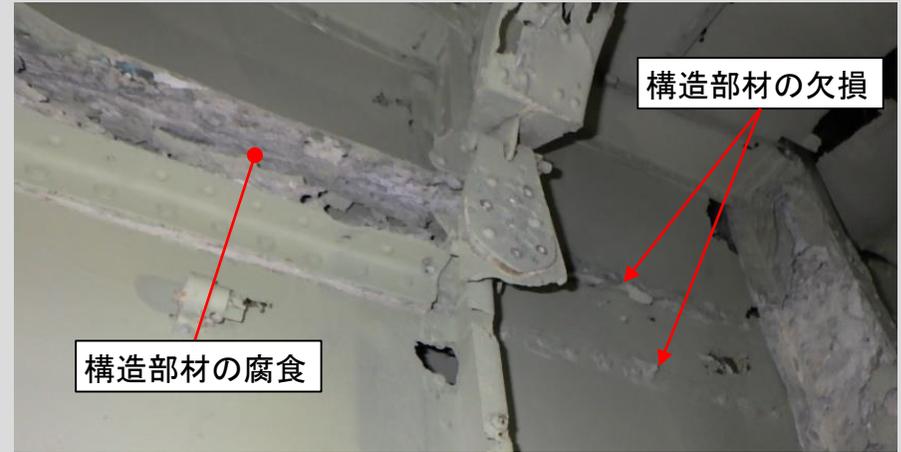
紫電改 機体調査結果(③コクピット下部)

主翼主桁

構造部材の欠損

構造部材の腐食

コクピット周辺(コクピット下部)構造の状態

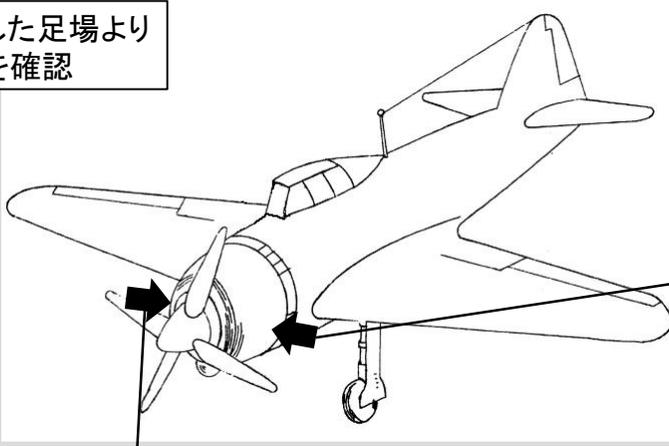
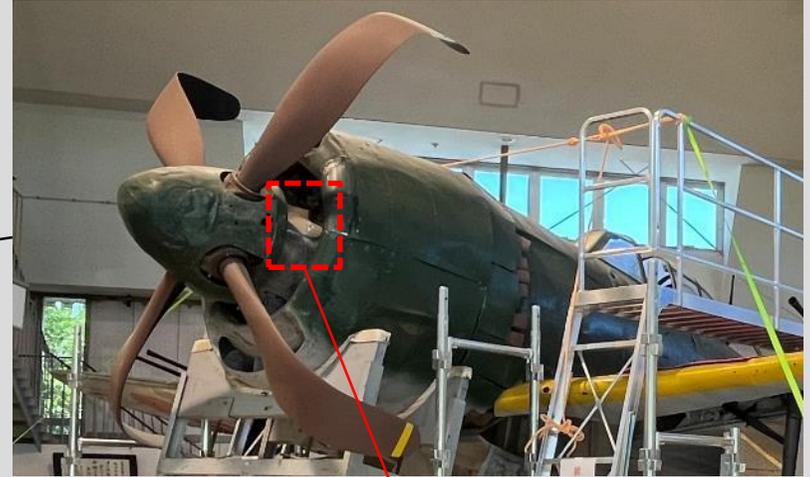
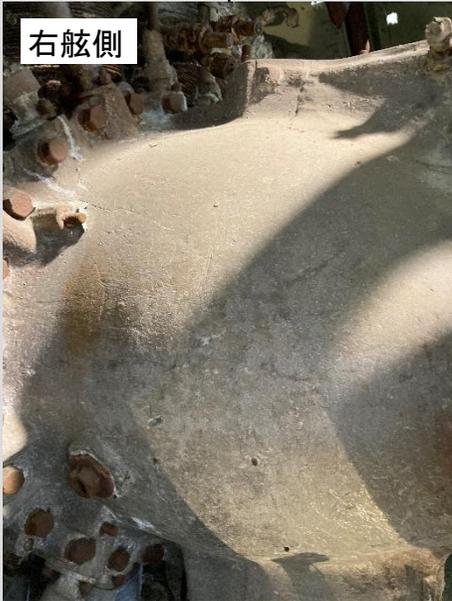
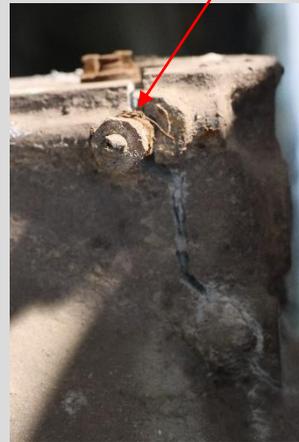
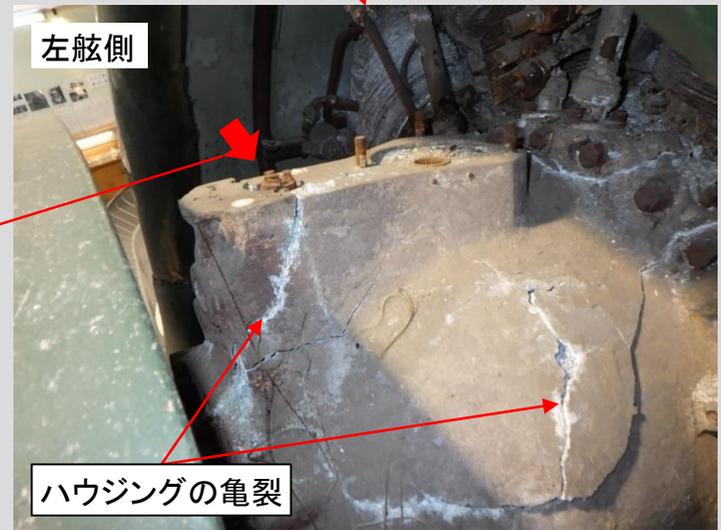
設置した足場より
外観を確認

ハウジングの亀裂

プロペラ周辺の状態
