# 愛媛県庁本館外壁調査業務

## 調査結果報告書

令和 4 年 12 月

## I. 外壁調査報告書

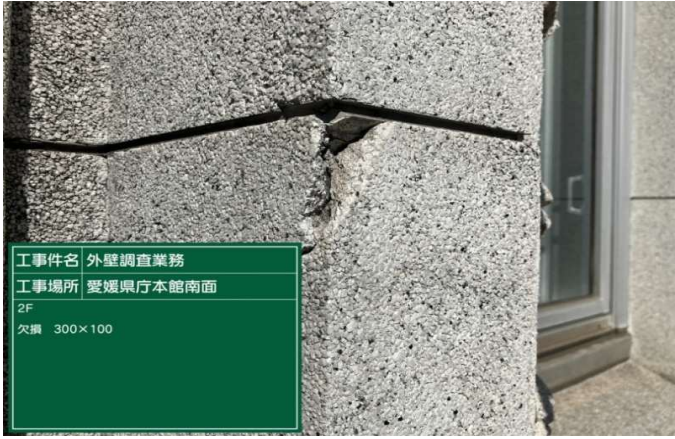
写真 NO. 南②

南面 2F中央 欠損

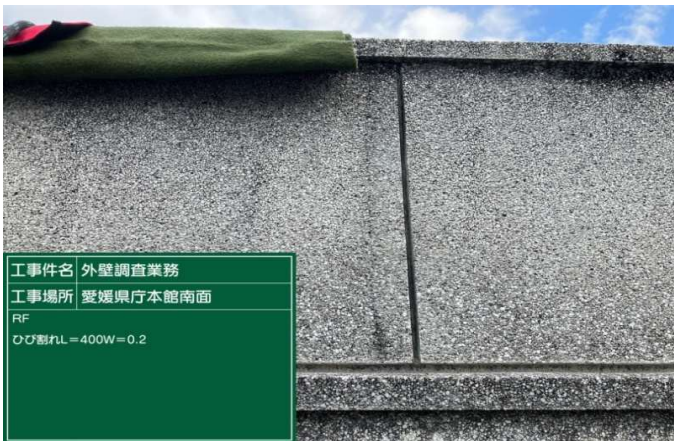
写真 NO. 南④

南面 RF ひび割れ

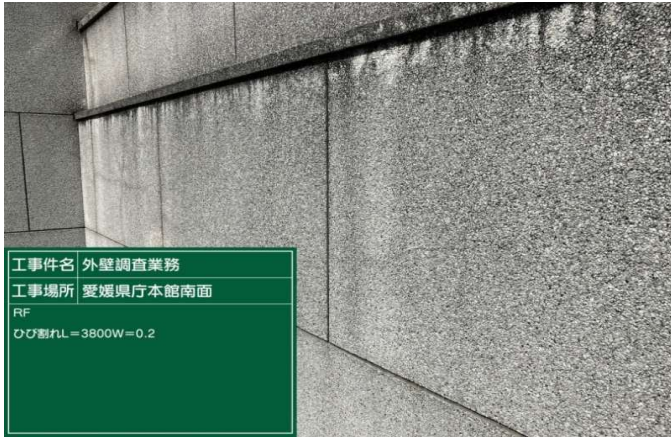
写真 NO. 南④

南面 RF ひび割れ

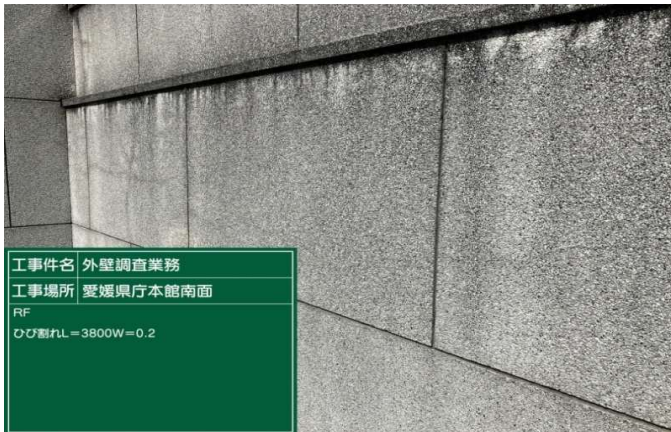
写真 NO. 南⑤

南面 RF ひび割れ

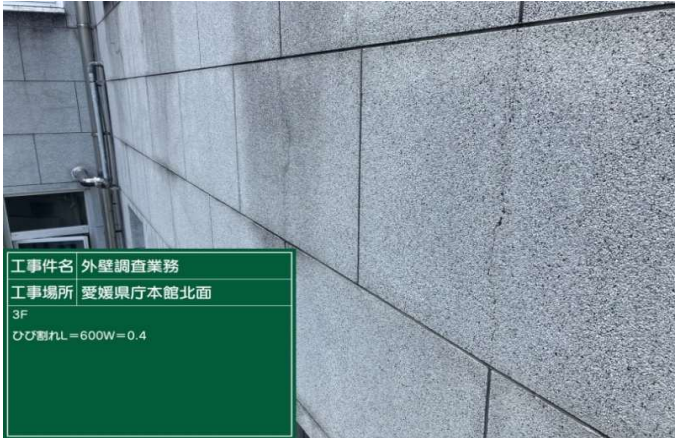
写真 NO. 北①

北面 3F ひび割れ

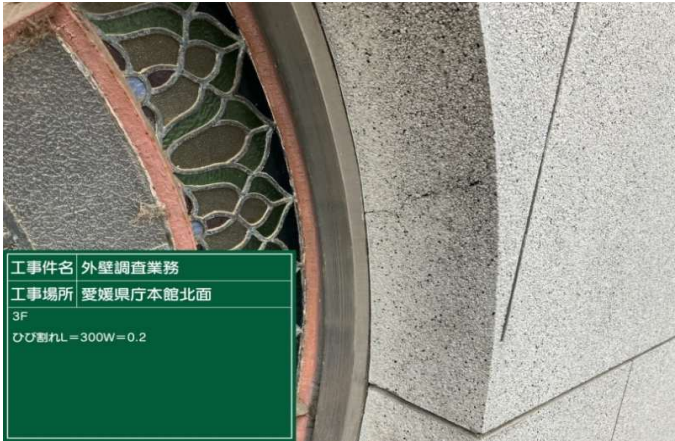
写真 NO. 北①

北面 3F ひび割れ

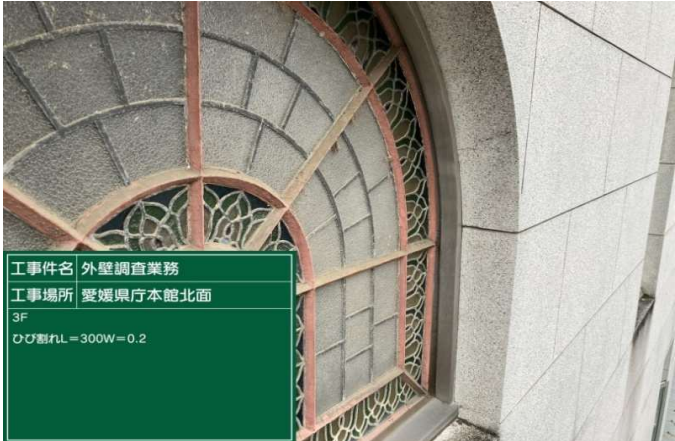
写真 NO. 北②

北面 3Fアーチ部 ひび割れ

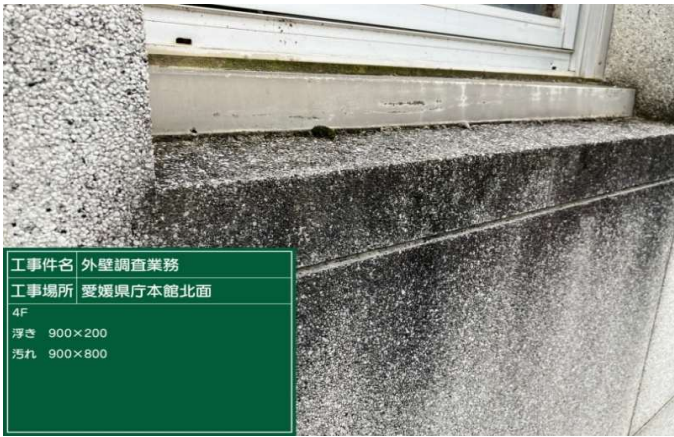
写真 NO. 北③

北面 4F窓下 浮き汚れ

漏水

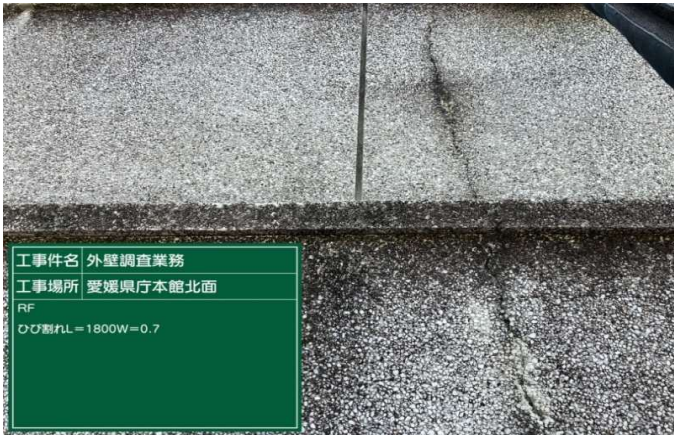
写真 NO. 北④

北面 RF ひび割れ

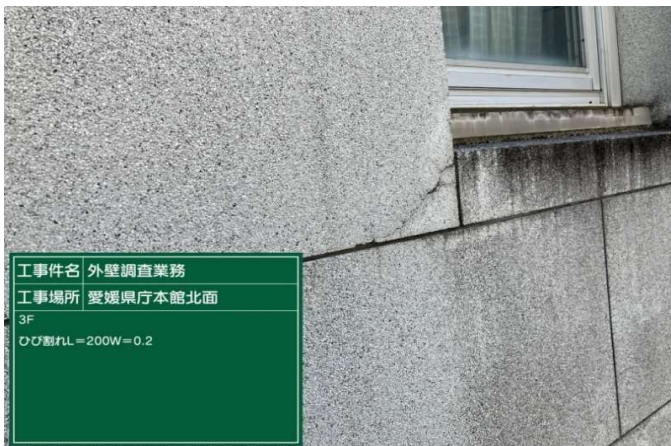
写真 NO. 北⑤

北面 3F窓下 ひび割れ

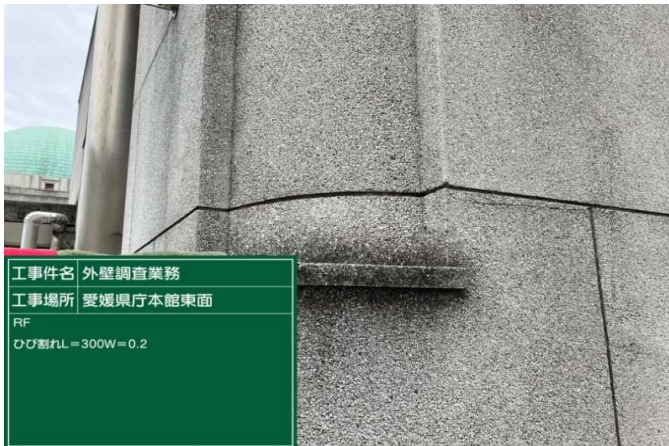
写真 NO. 東②

東面 RF ひび割れ

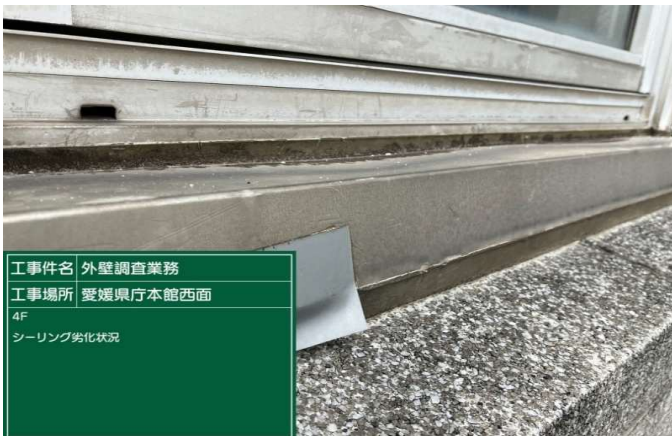
写真 NO. 西①

西面 4F窓 シーリング劣化

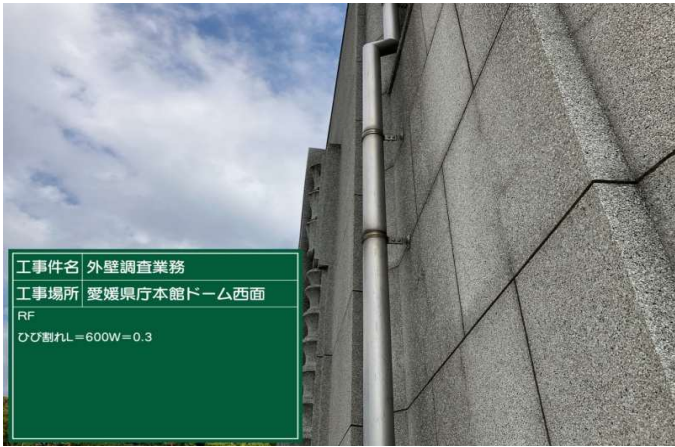
ドーム 写真 NO. 西①

ドーム西面 ひび割れ

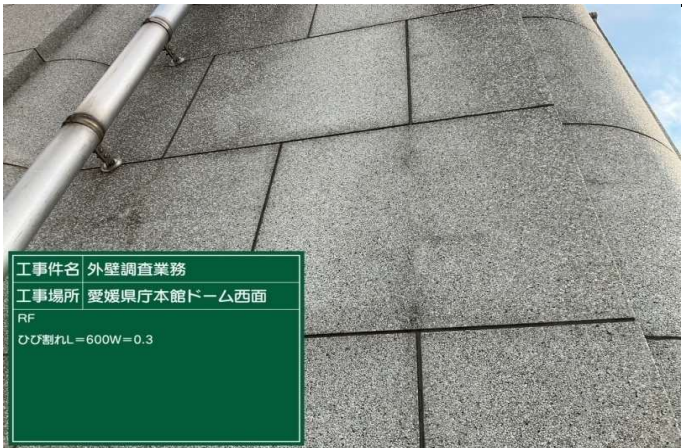
ドーム 写真 NO. 西①

ドーム西面 ひび割れ

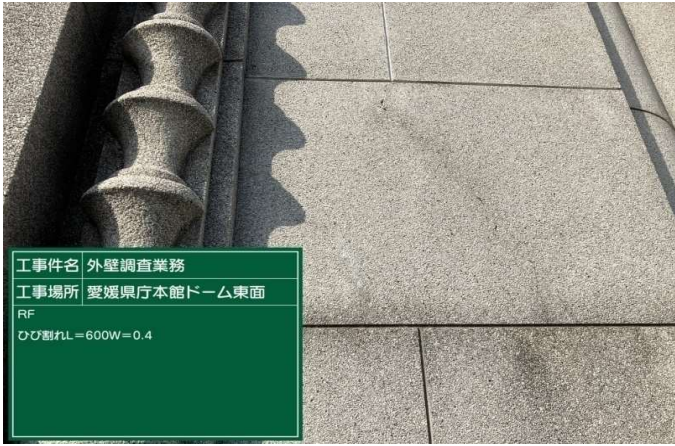
ドーム 写真 NO. 東②

- ・本館 外壁部（東面、西面、南面、北面）に、打音によるモルタル（洗い出し）浮部分を多数確認した
- ・北面においては、モルタル（洗い出し）浮部に亀甲クラックも多数発生を確認した
- ・屋階ドーム周りにおいてもモルタル（洗い出し）浮きを確認した
- ・ドーム東面においては幅 10m／mを越える亀裂を確認した
- ・屋階 笠木（モルタル洗い出し）部においても多数の浮き部分を確認すると共に欠損部、破損部も見受けられる。伸縮目地シール部分においては全体的に劣化し欠損部も確認した
- ・1 階石貼部においては、構造的問題は無いと思われるが開口部取合に石の割れ、欠け及びシール劣化が多数見受けられた

ドーム東面 ひび割れ

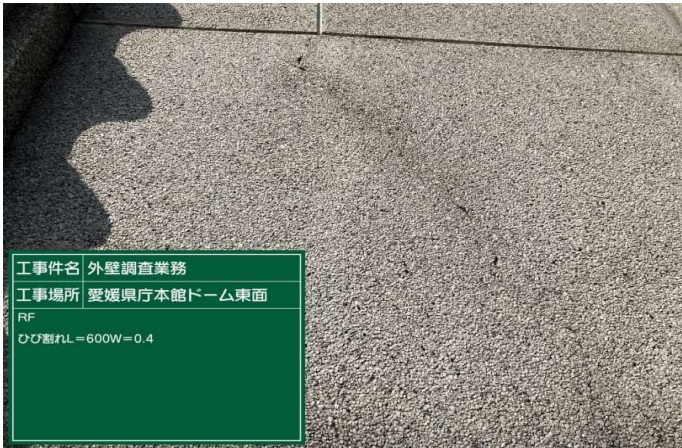
ドーム 写真 NO. 東②

ドーム東面 ひび割れ

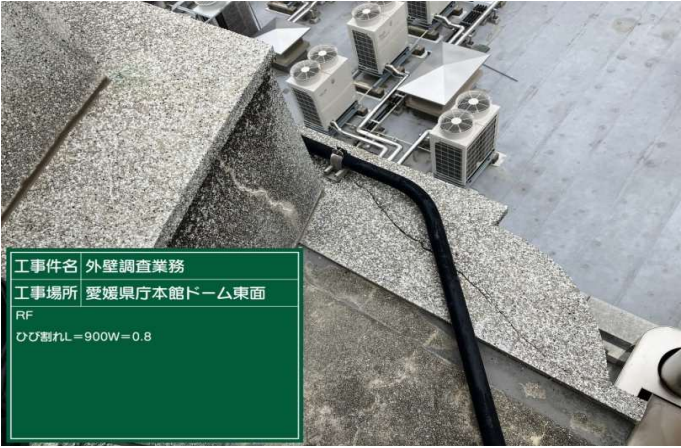
ドーム 写真 NO. 東③

ドーム東面 天端 ひび割れ

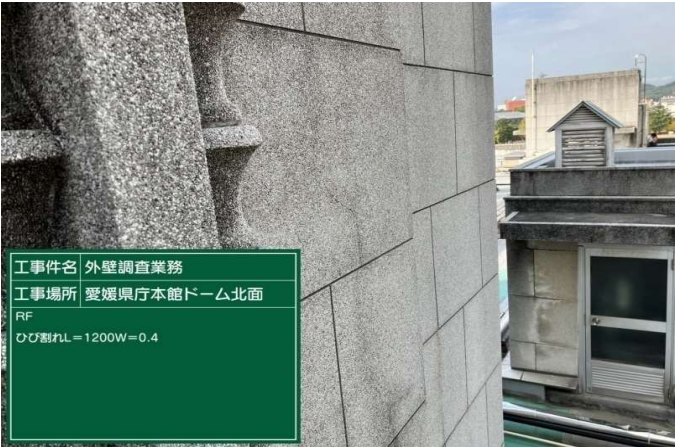
ドーム 写真 NO. 北④

ドーム北面 ひび割れ

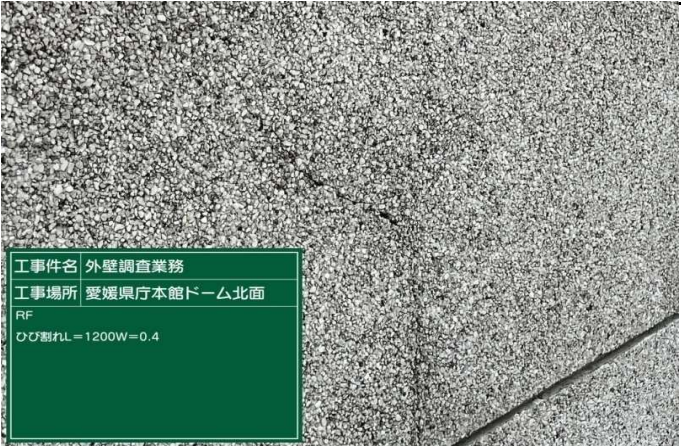
ドーム 写真 NO. 北④

ドーム北面 ひび割れ

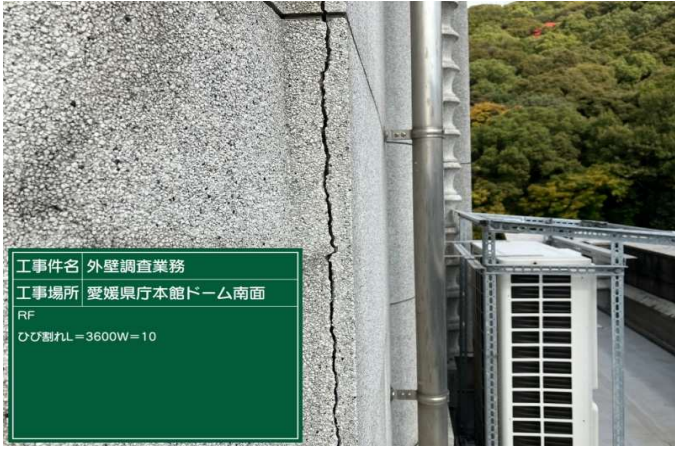
ドーム 写真 NO. 南⑤

ドーム南面 ひび割れ

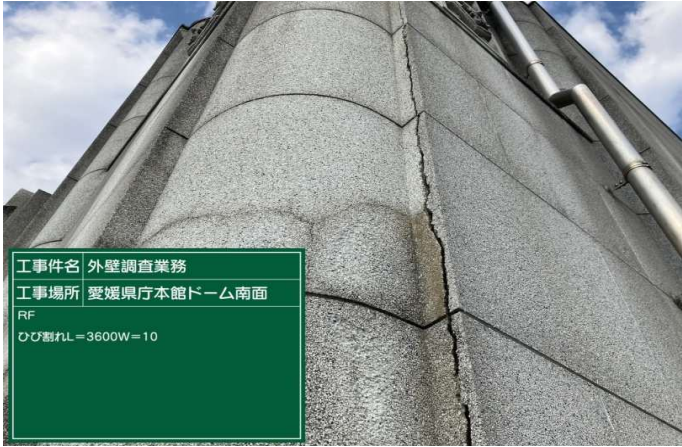
ドーム 写真 NO. 南⑤

ドーム南面 ひび割れ

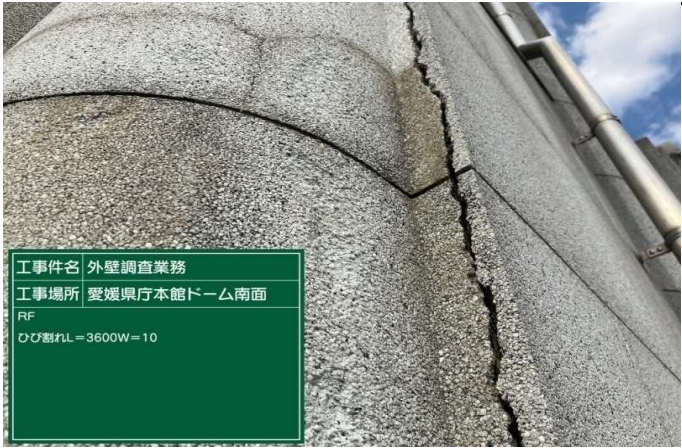
ドーム 写真 NO. 南⑤

ドーム南面 ひび割れ

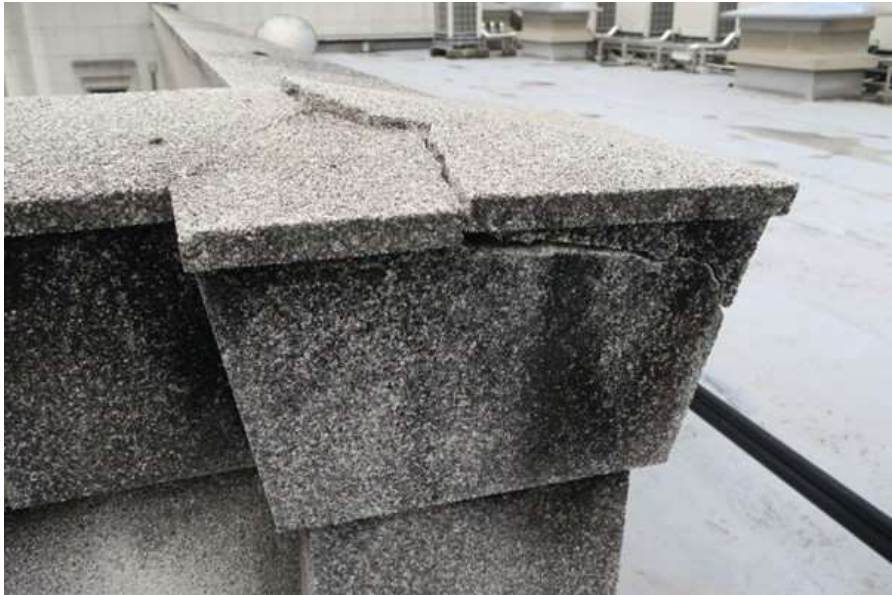
R階笠木1

南面  
東入隅笠木破損

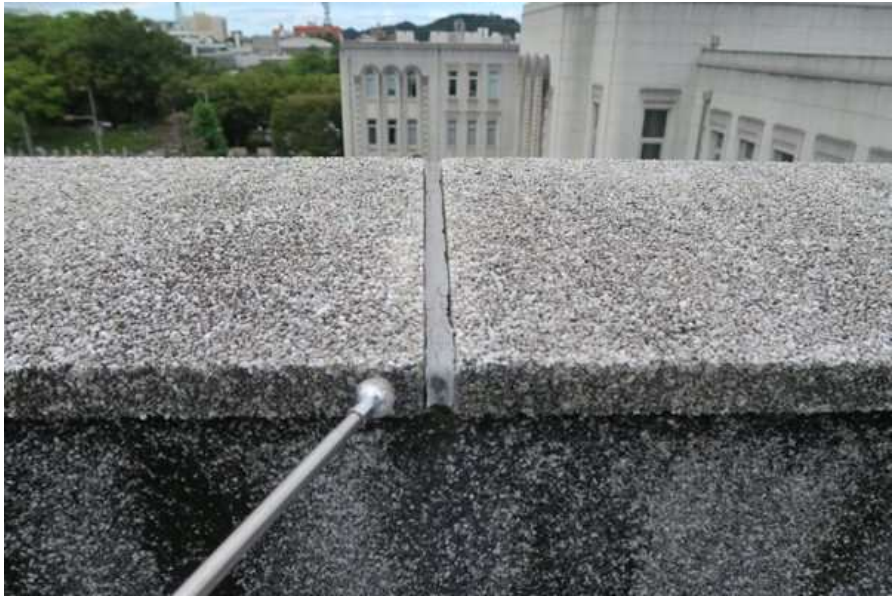
R階笠木2

南面  
シール劣化

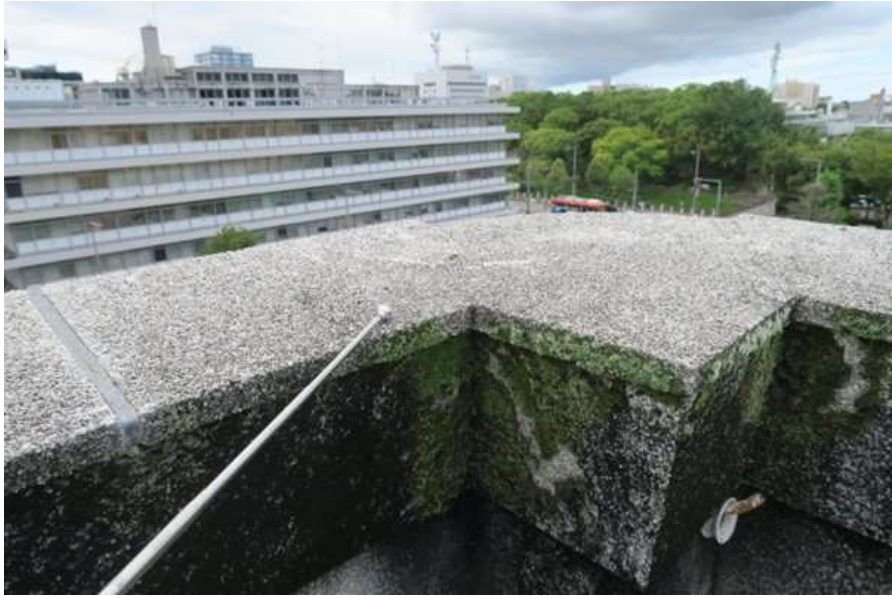
R階笠木3

南面  
東出隅部浮き

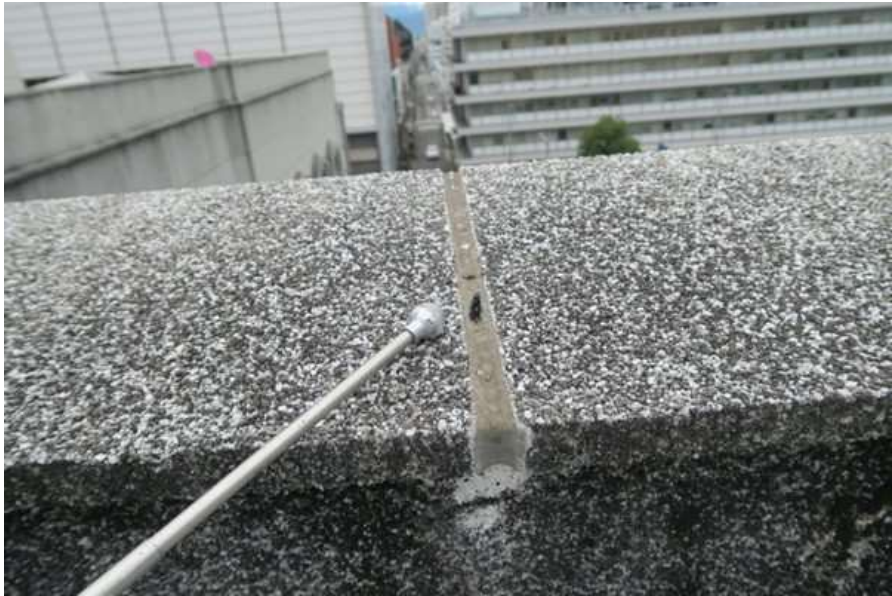
R階笠木5

南面  
シール劣化、欠損

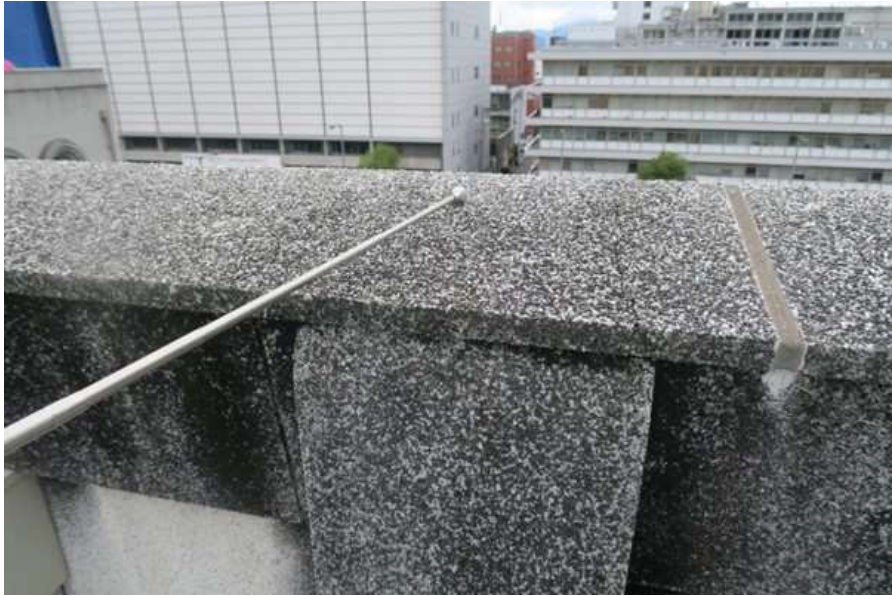
R階笠木6

南面  
浮き及びクラック

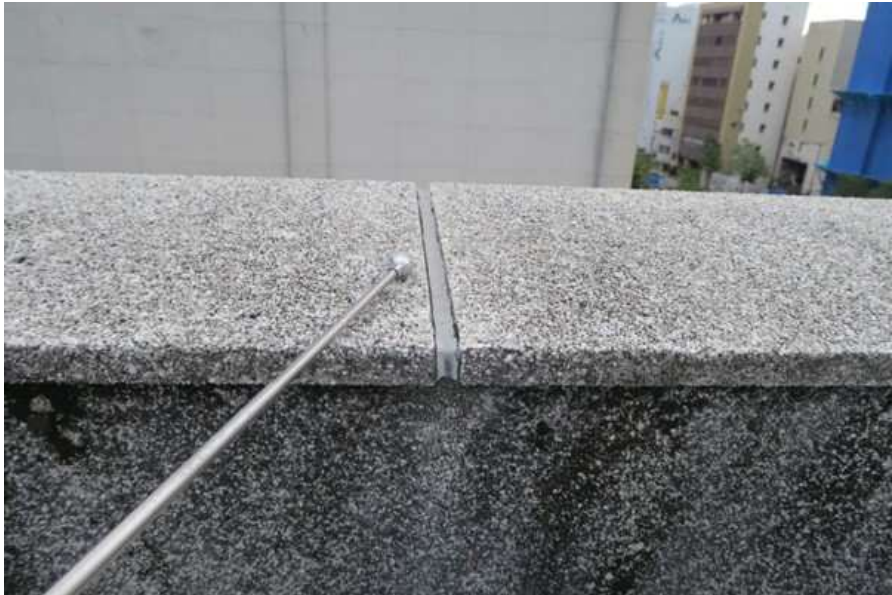
R階笠木7

東面  
シール劣化

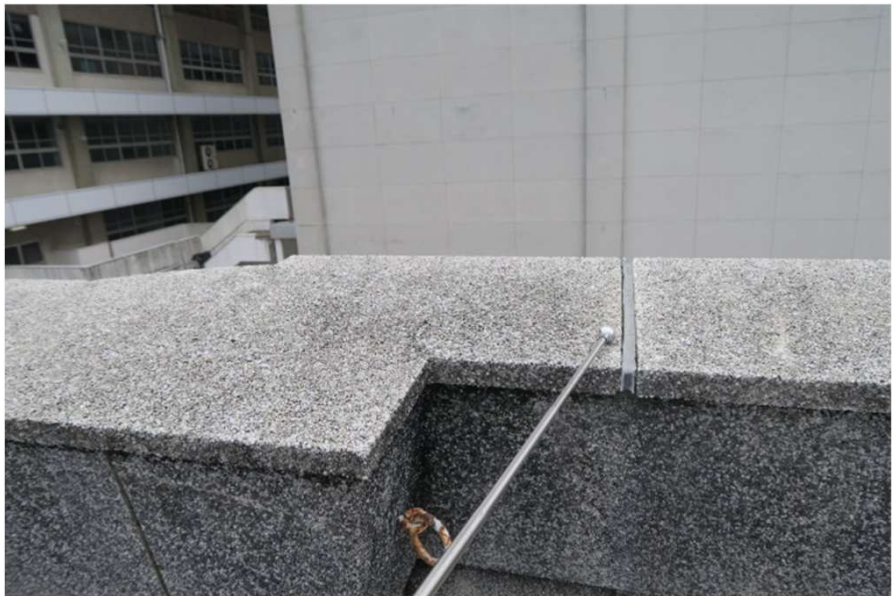
R階笠木8

東面  
シール劣化

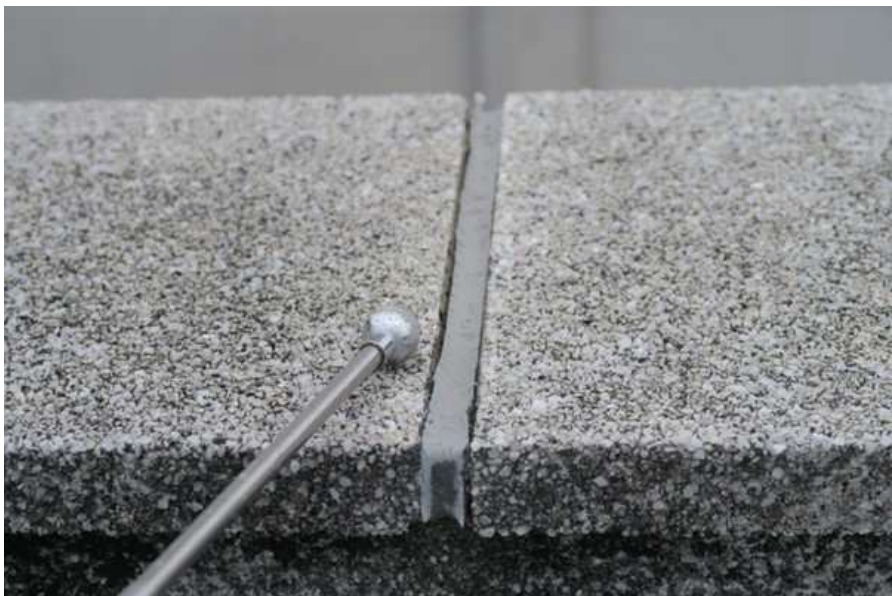
R階笠木9

東面  
シール劣化

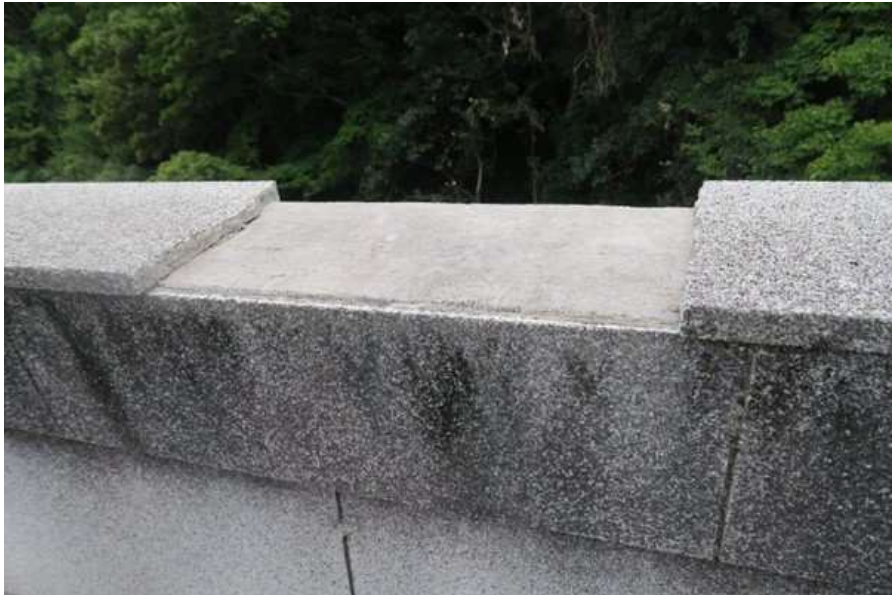
R階笠木10

北面  
笠木欠損

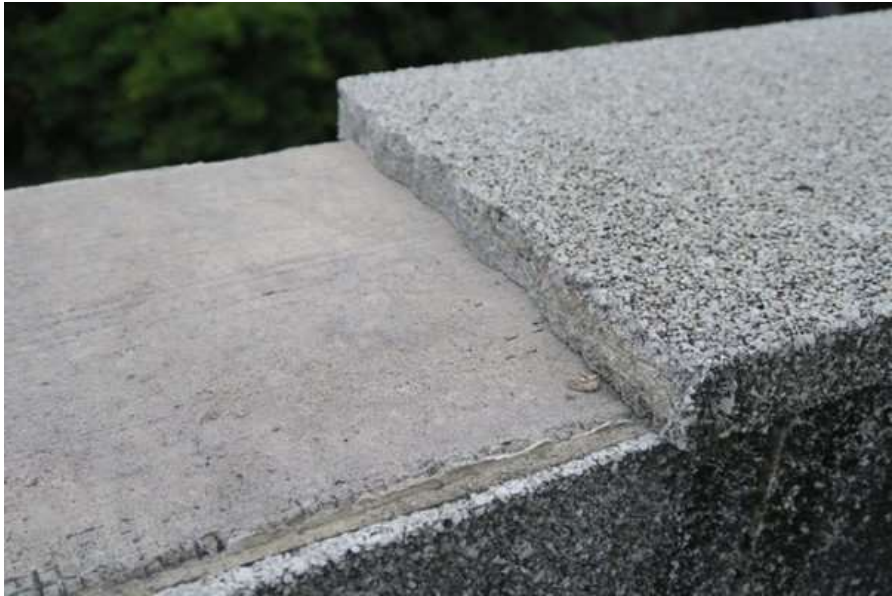
R階笠木11

北面  
笠木欠損

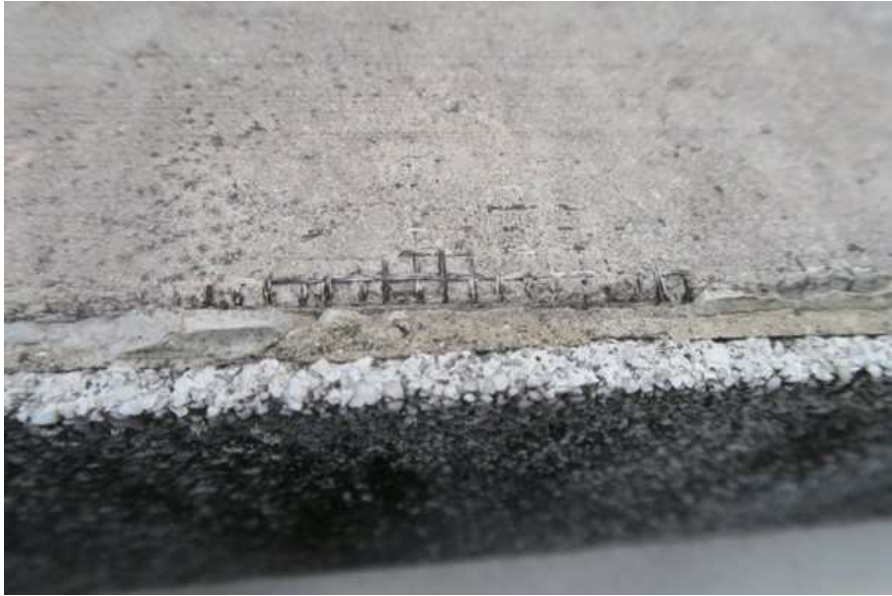
R階笠木12

北面  
笠木欠損

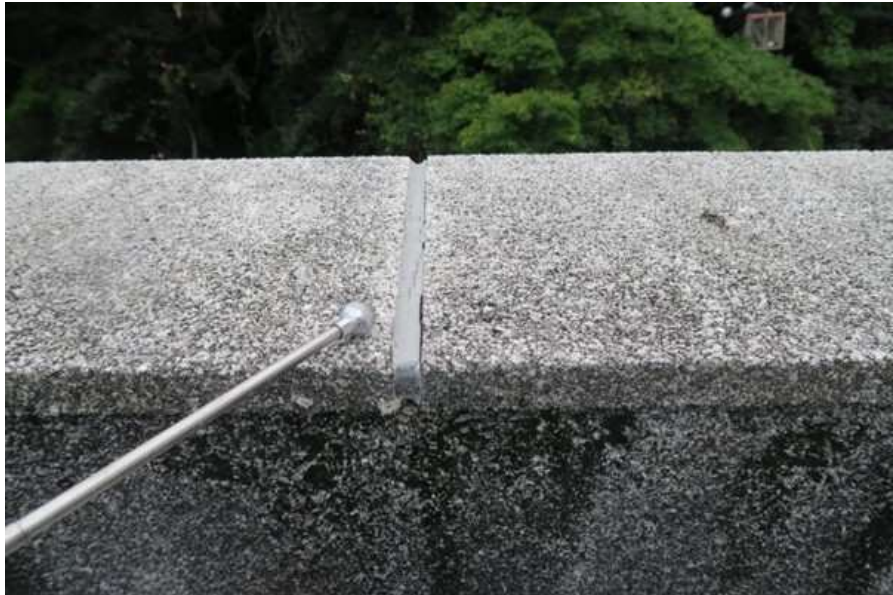
R階笠木13

北面  
シール劣化

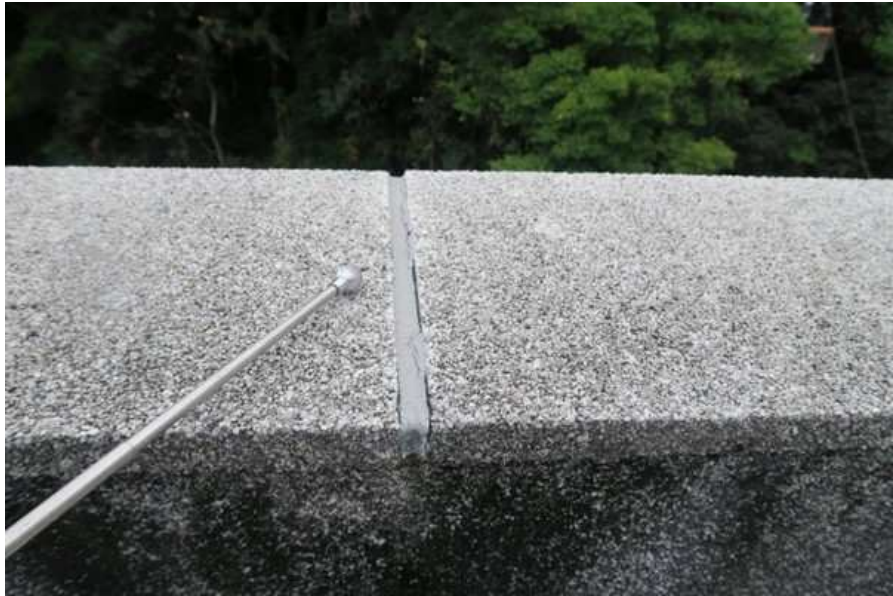
R階笠木14

北面  
シール劣化

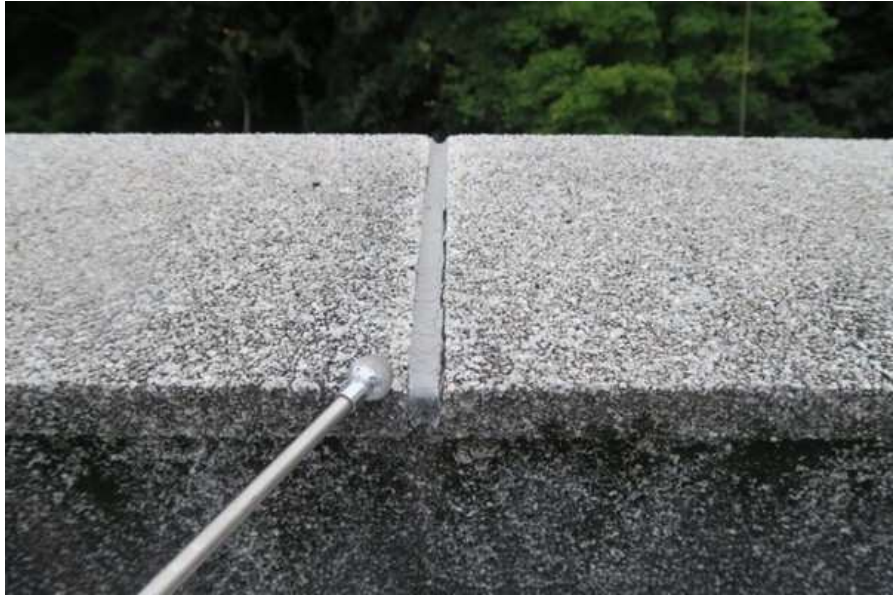
R階笠木15

北面  
シール劣化

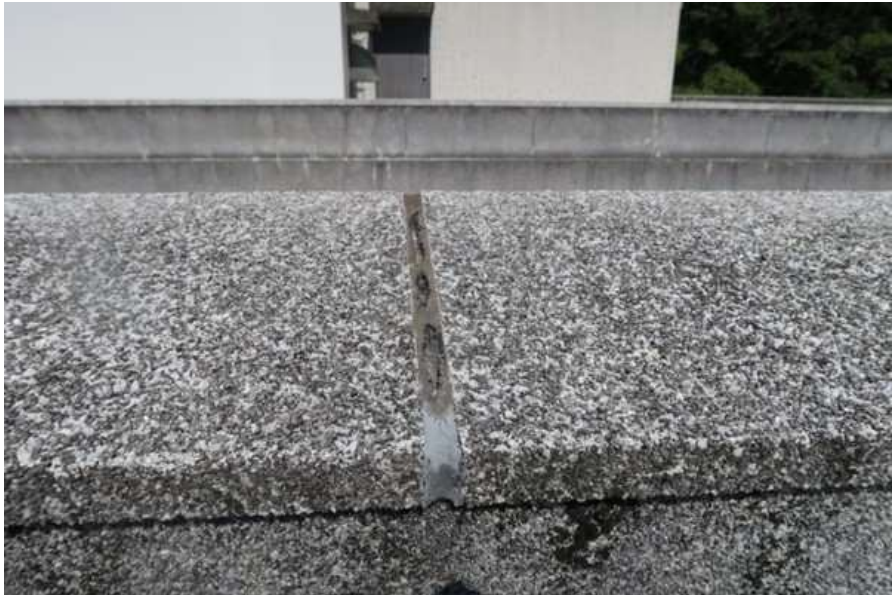
R階笠木16

シーリング劣化、欠損

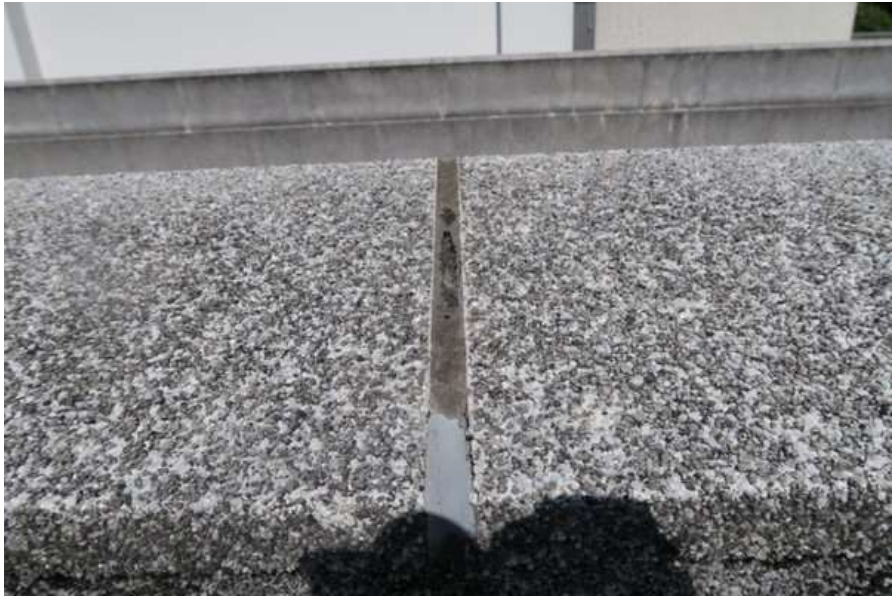
R階笠木17

シーリング劣化、欠損

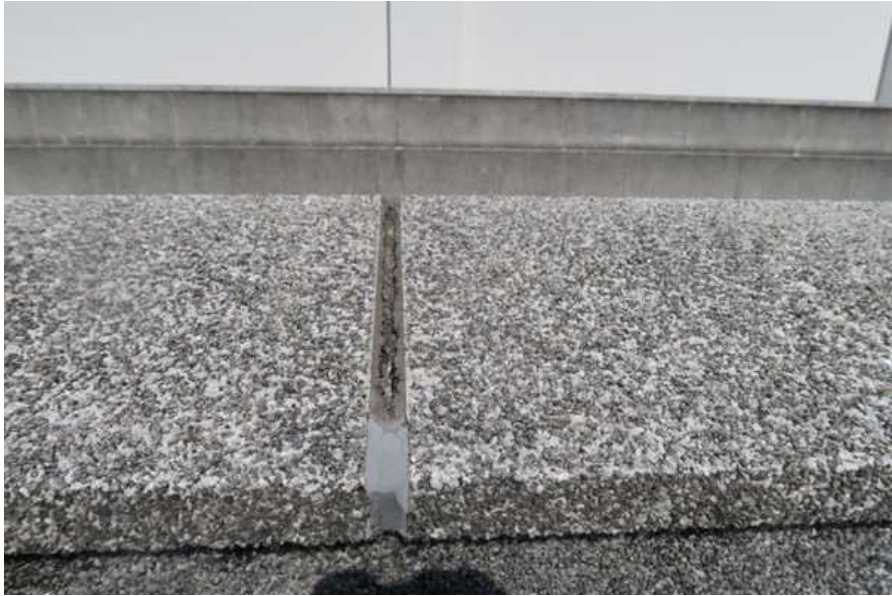
R階笠木18

シーリング劣化、欠損

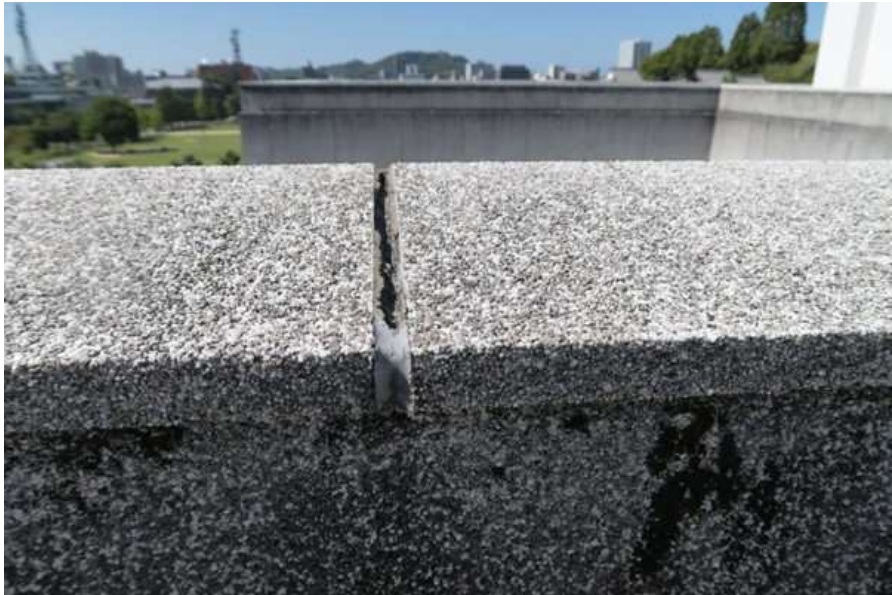
R階笠木19

シール劣化、欠損

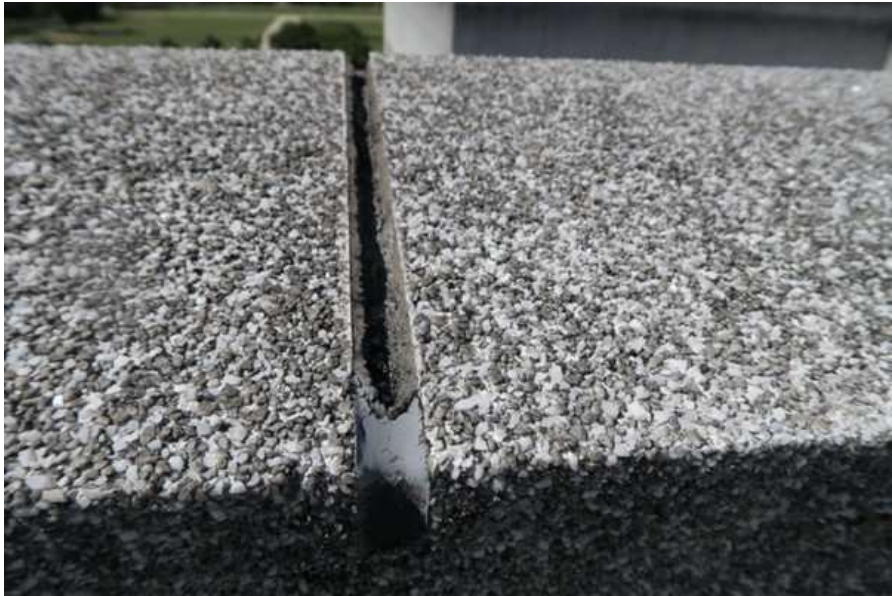
R階笠木20

シール劣化、欠損

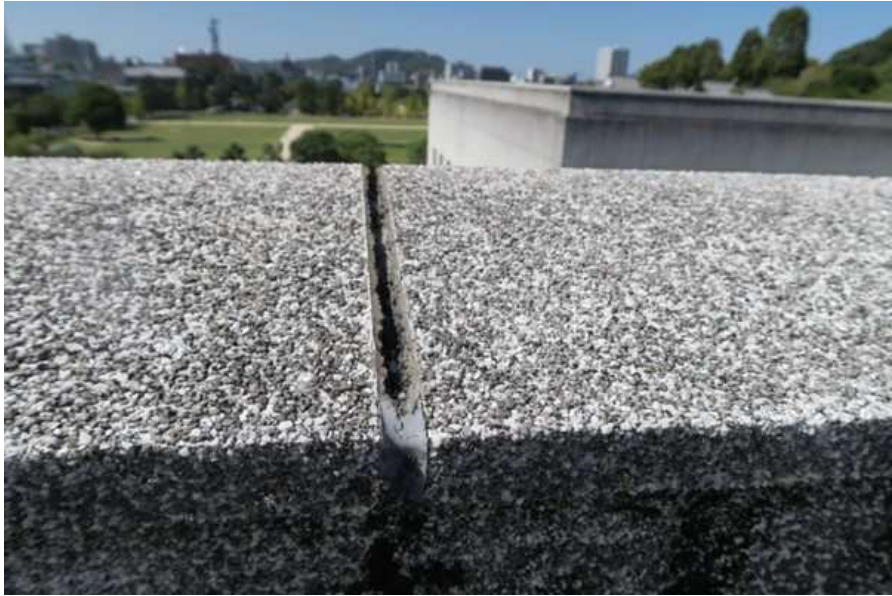
R階笠木21

シール劣化、欠損

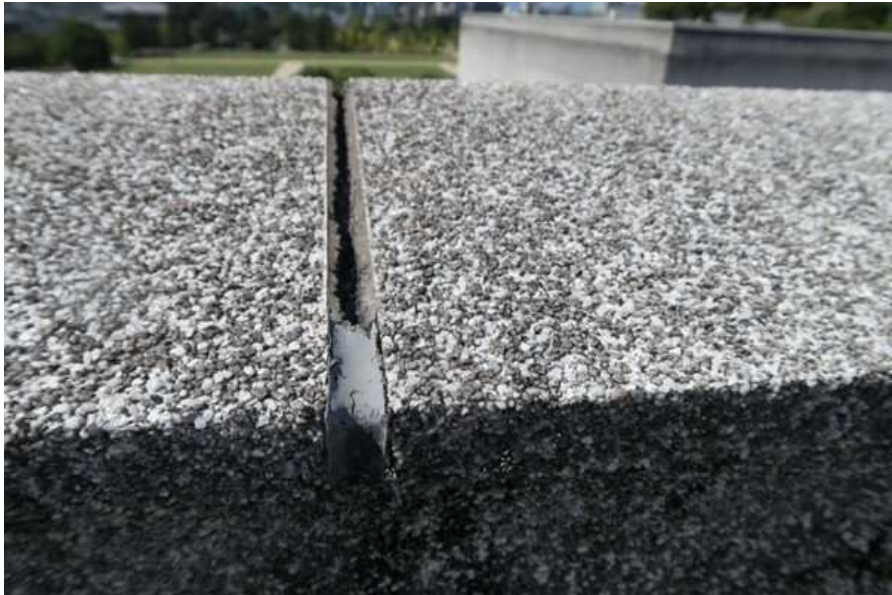
R階笠木22

シール劣化、欠損

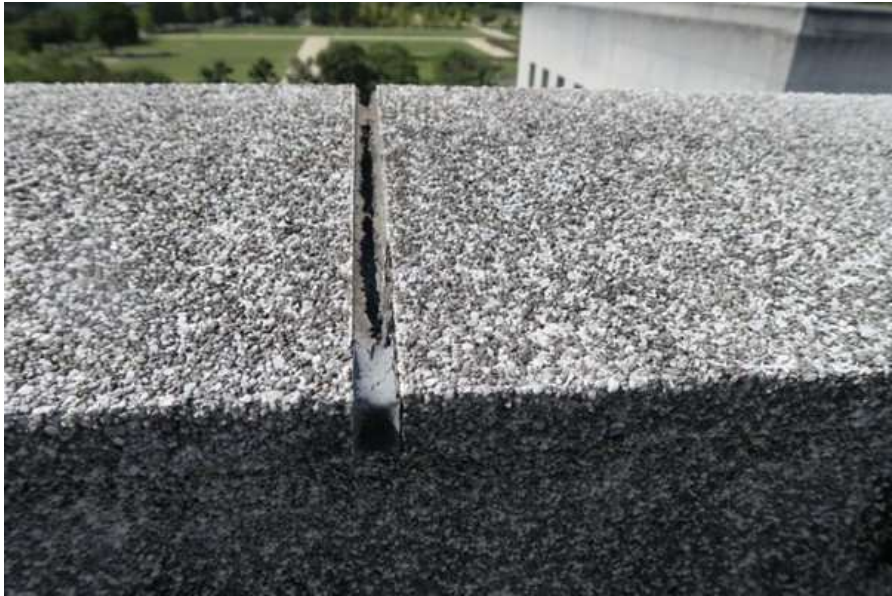
R階笠木23

シール劣化、欠損

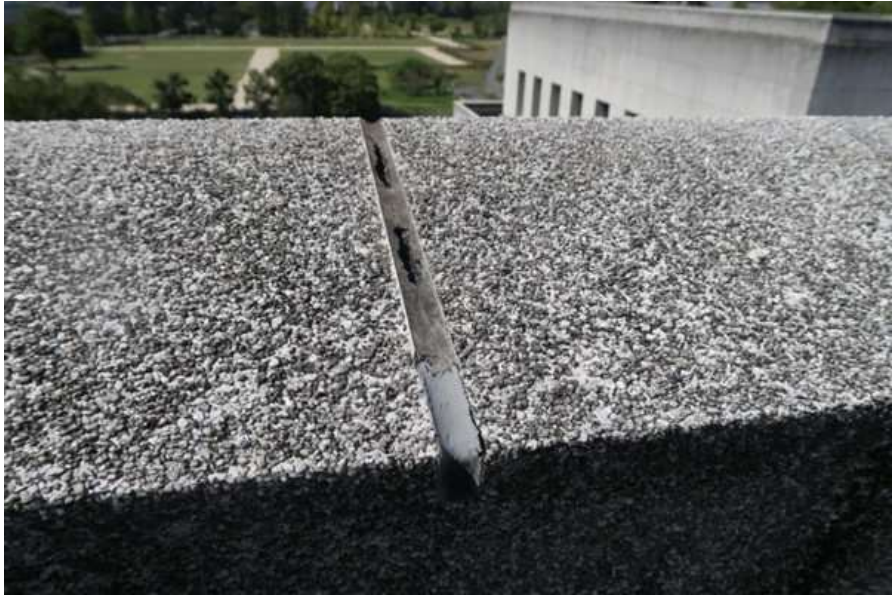
R階笠木24

シール劣化、欠損
