調査結果図

1階 石積部劣化調査案内図

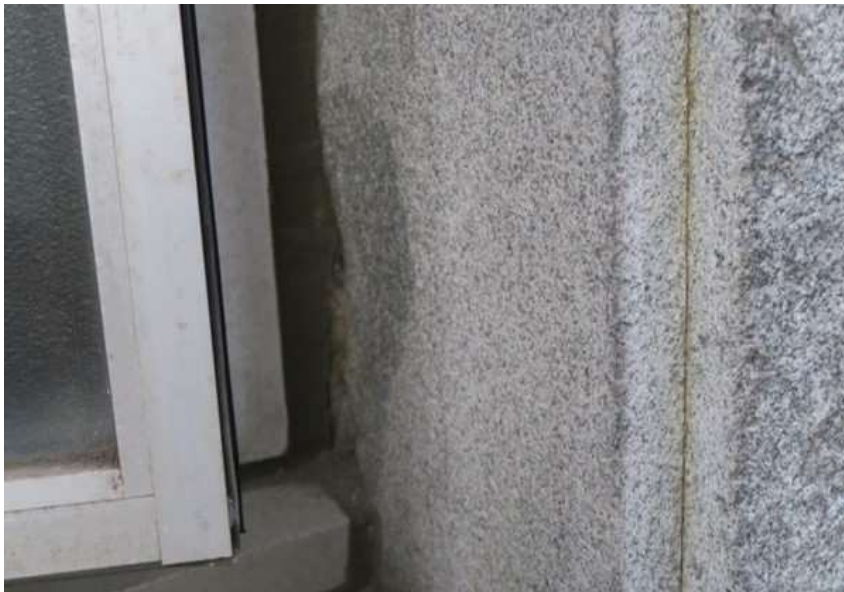
2-5

右側面

石欠損

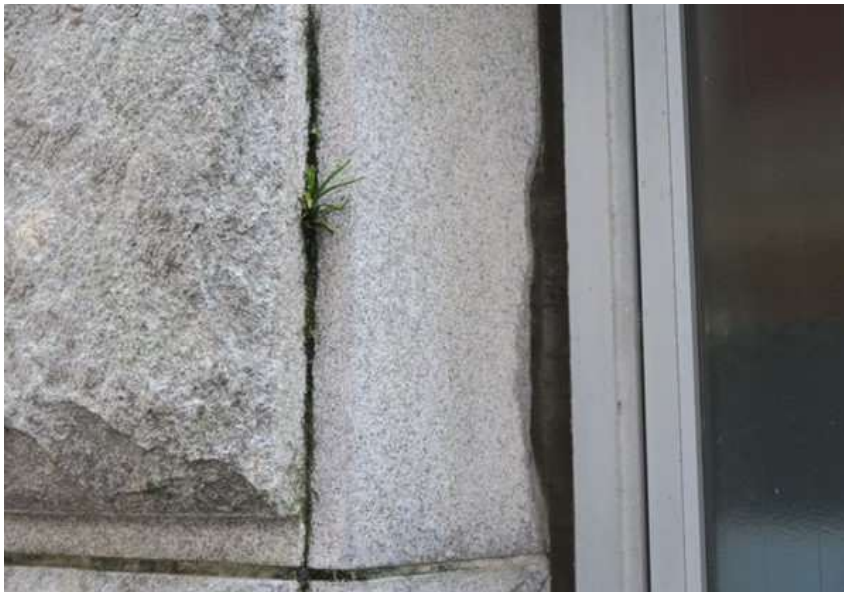
3-2

左側面

石割れ及び欠損

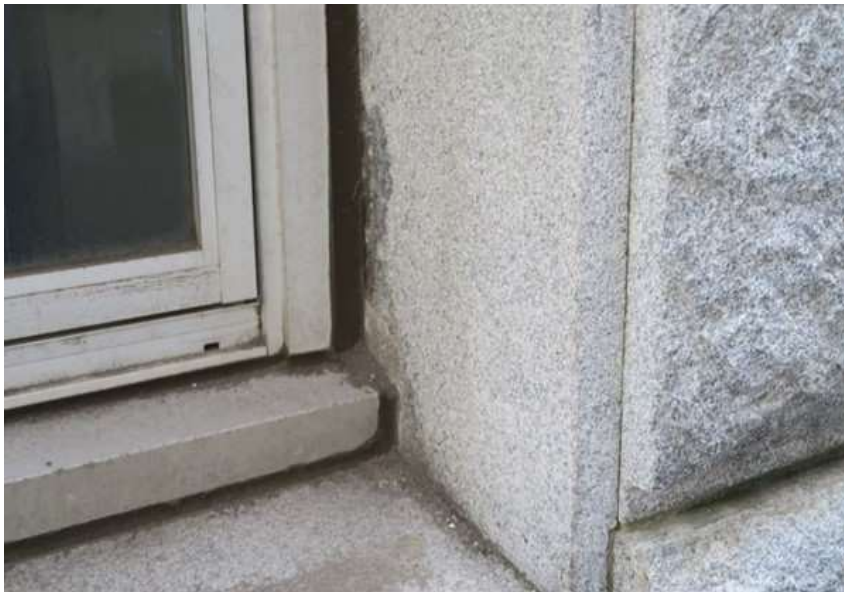
3-5

右側面

石欠損  
シール劣化

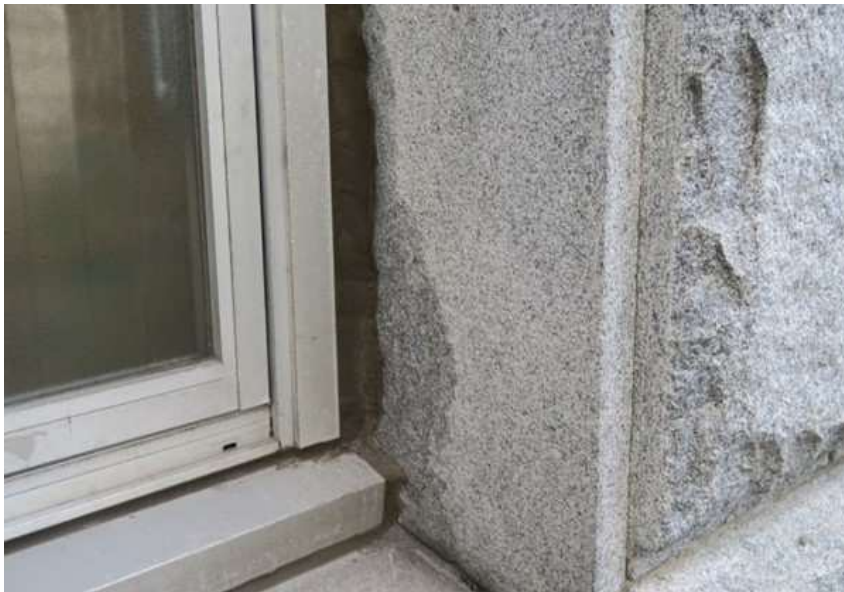
4-2

上枠部  
石欠損

左側面  
石割れ

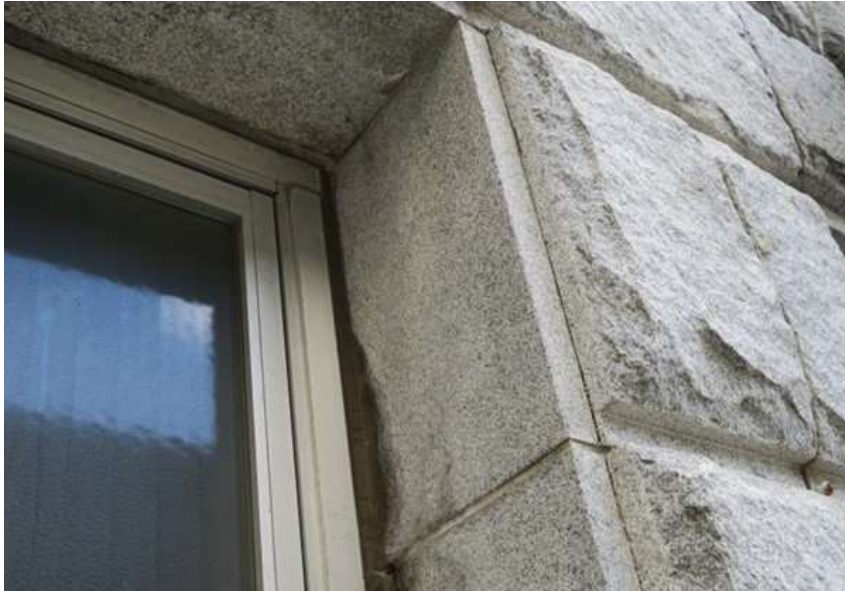
4-4

右側面

石欠損

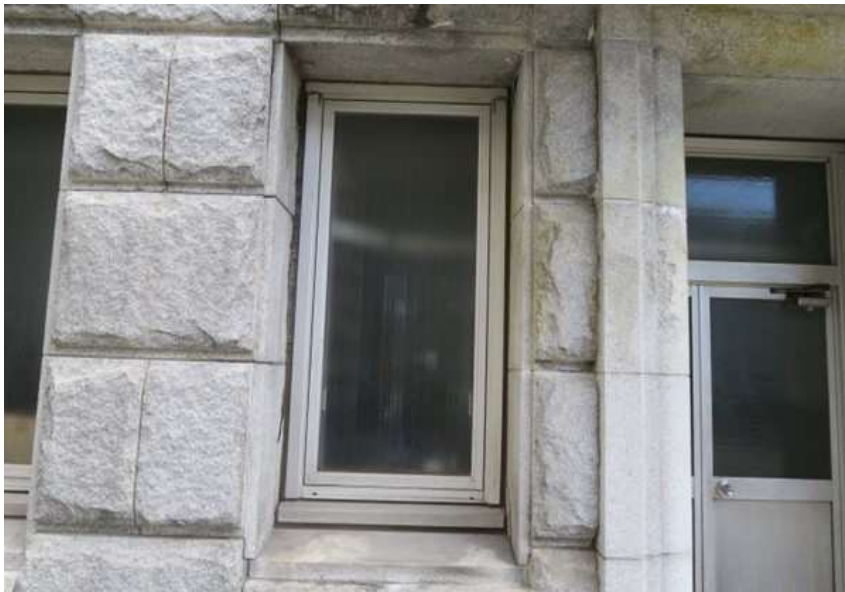
4-5

左側面

石欠損

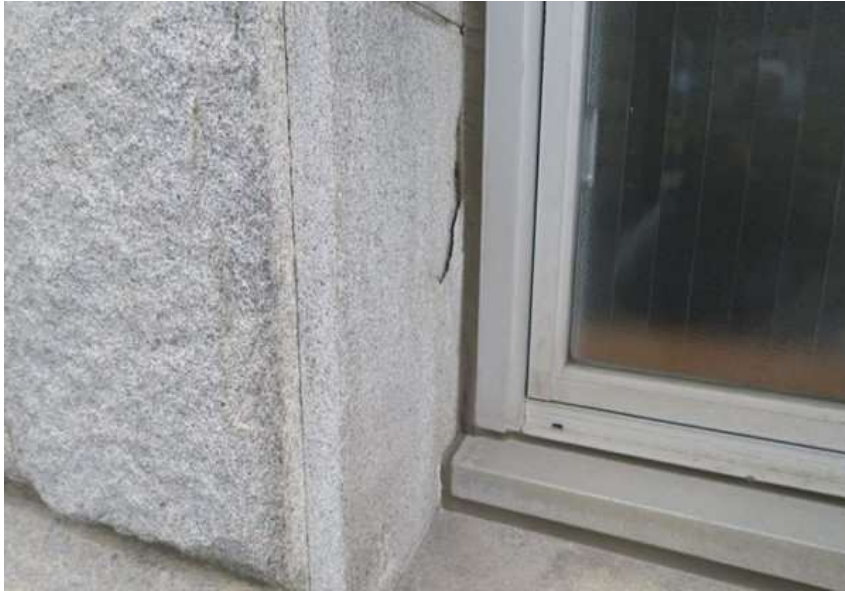
5-2

左側面

石割れ及び欠損

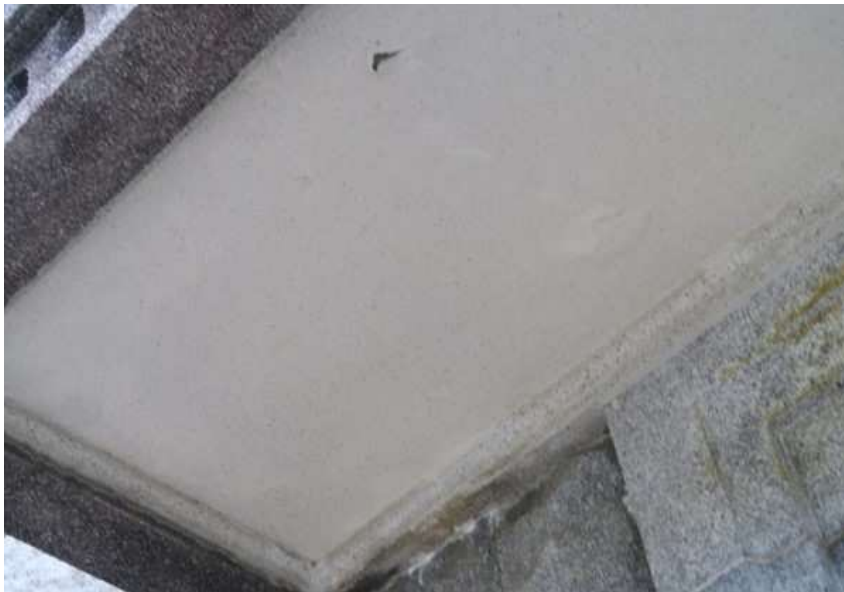
6-7

庇裏

クラック及び  
塗膜劣化

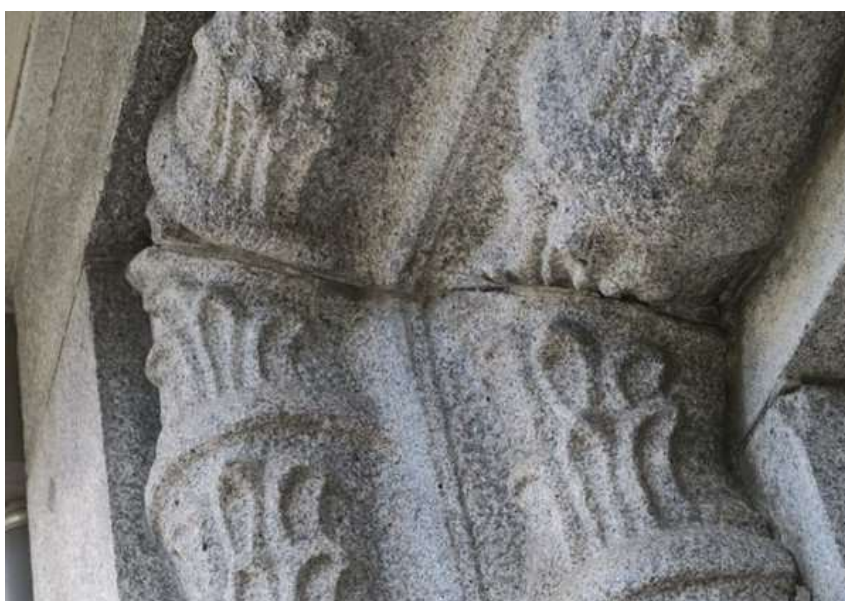
11-4

上枅飾り部

目地欠損

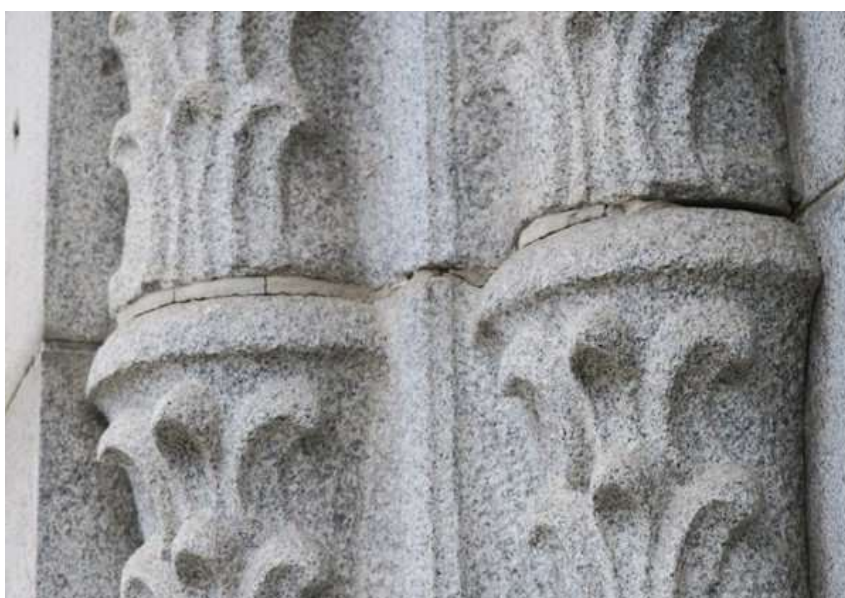
11-5

上枅飾り取合部

目地欠損

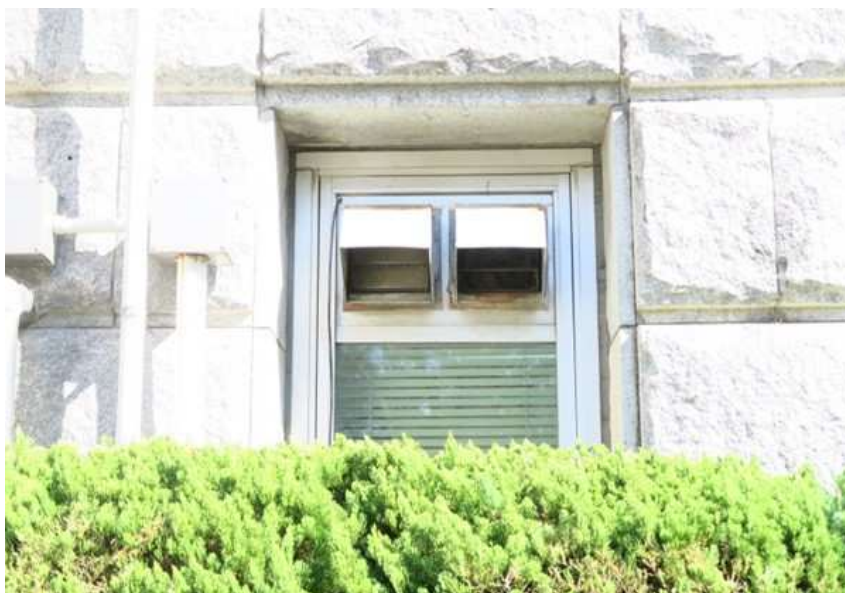
11-6

柱飾り部

目地欠損

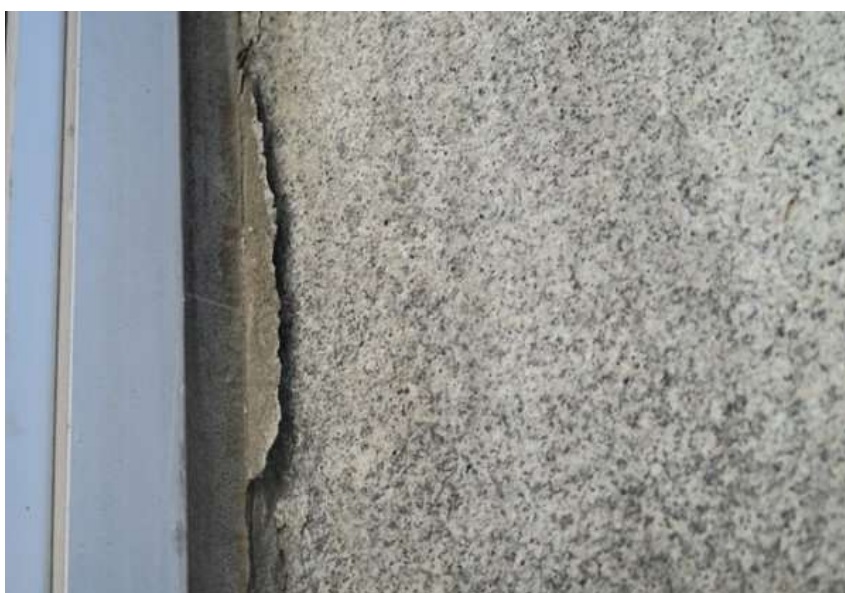
12-2

右側面

シール劣化

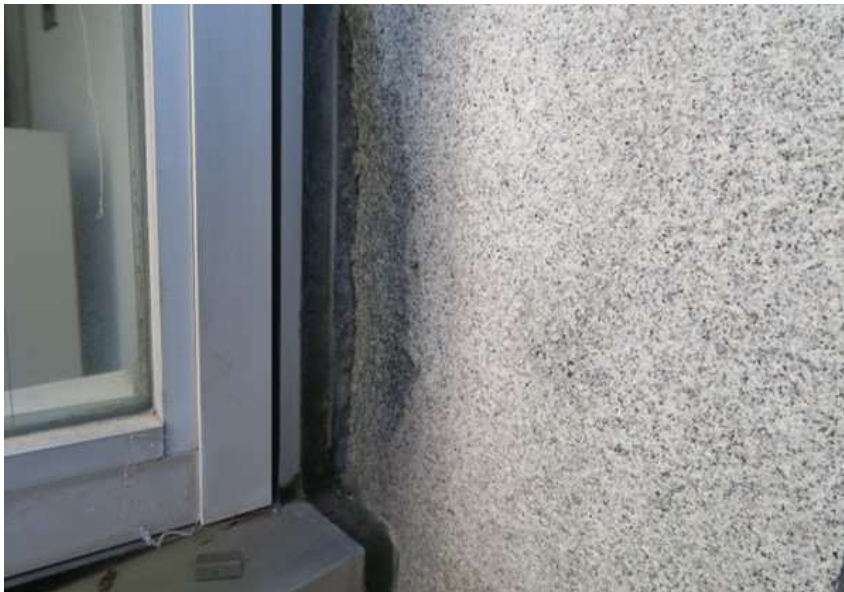
13-4

右側面

シール劣化

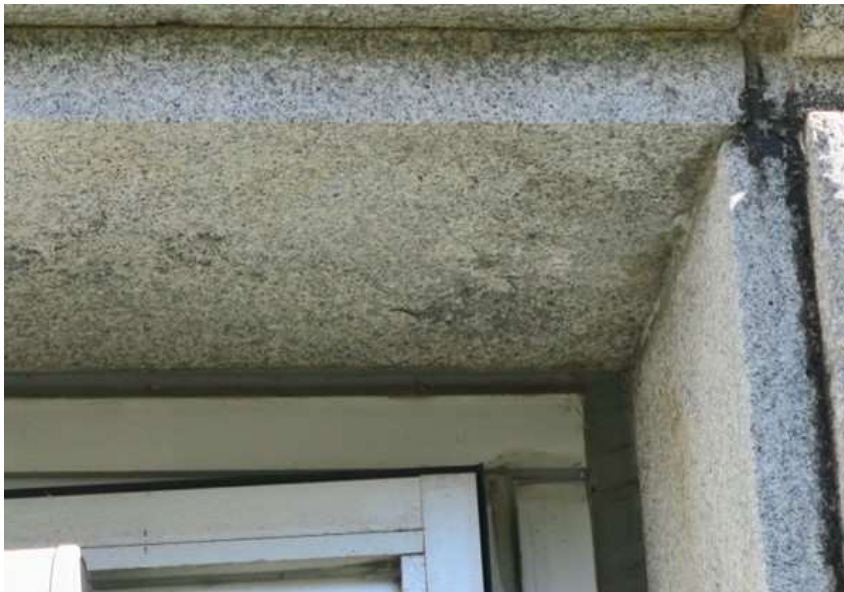
14-2

上枠部

石欠損

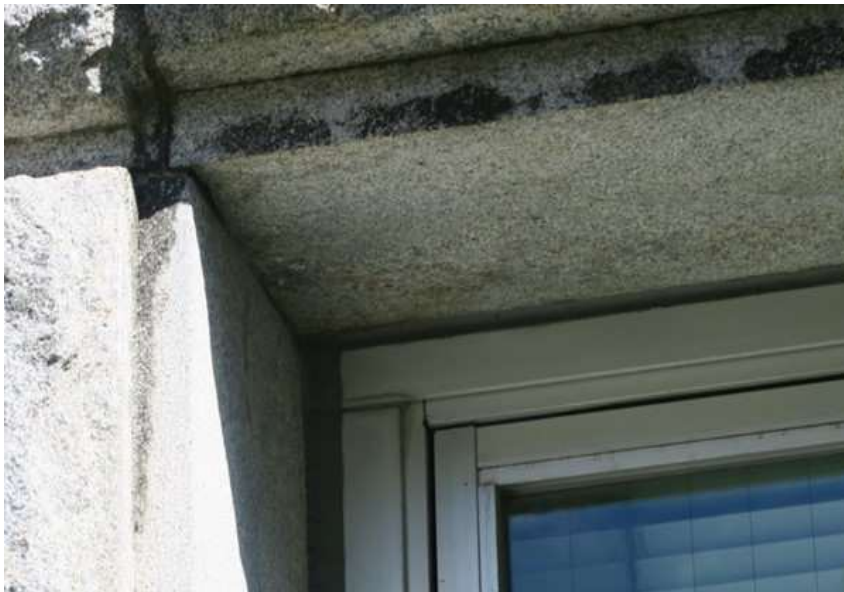
15-2

上枠部

石欠損

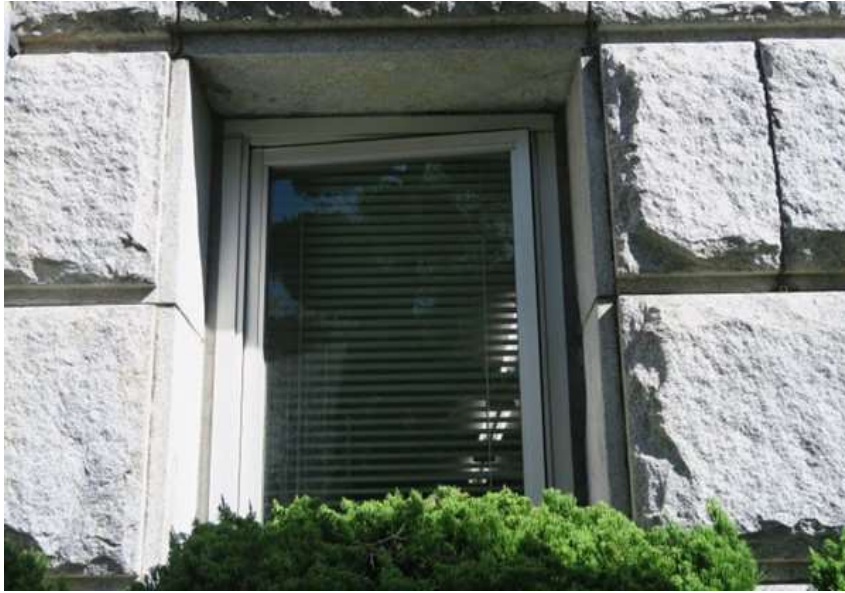
15-4

右側面

シール劣化

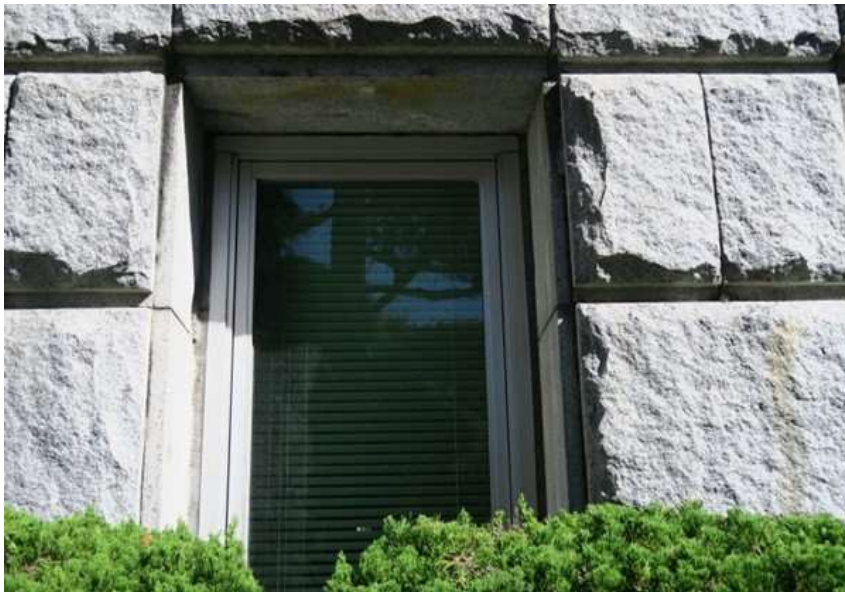
16-4

右側面

シール劣化

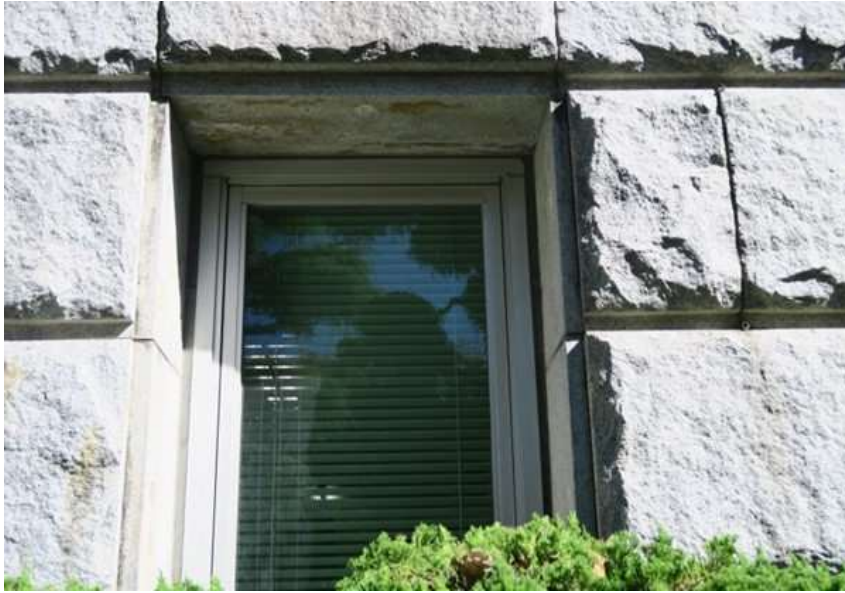
17-5

東側面

石欠損

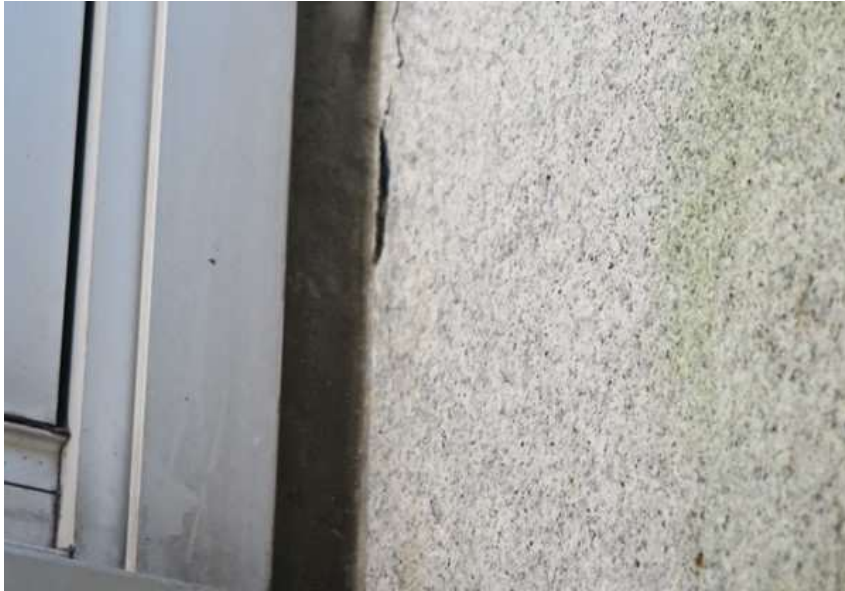
19-3

左側面

シール劣化

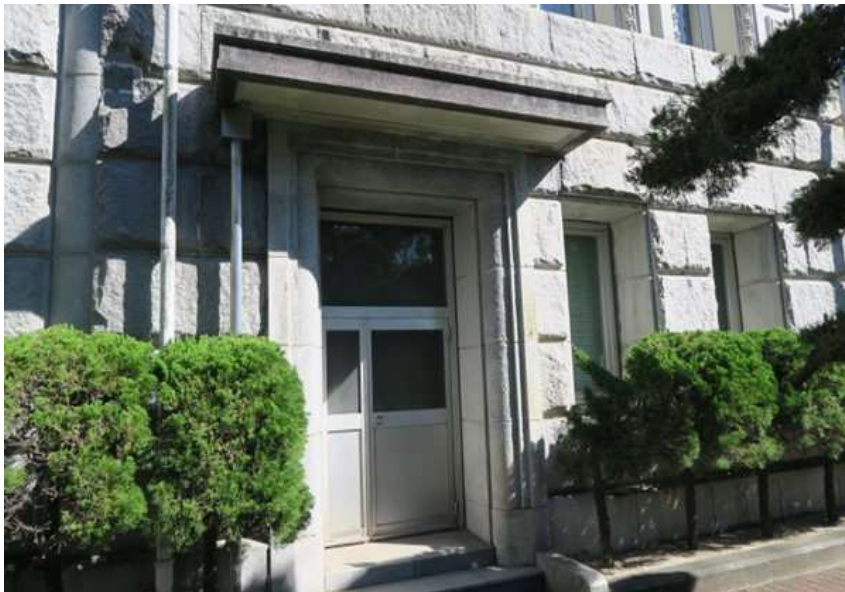
19-4

右側面

シール劣化

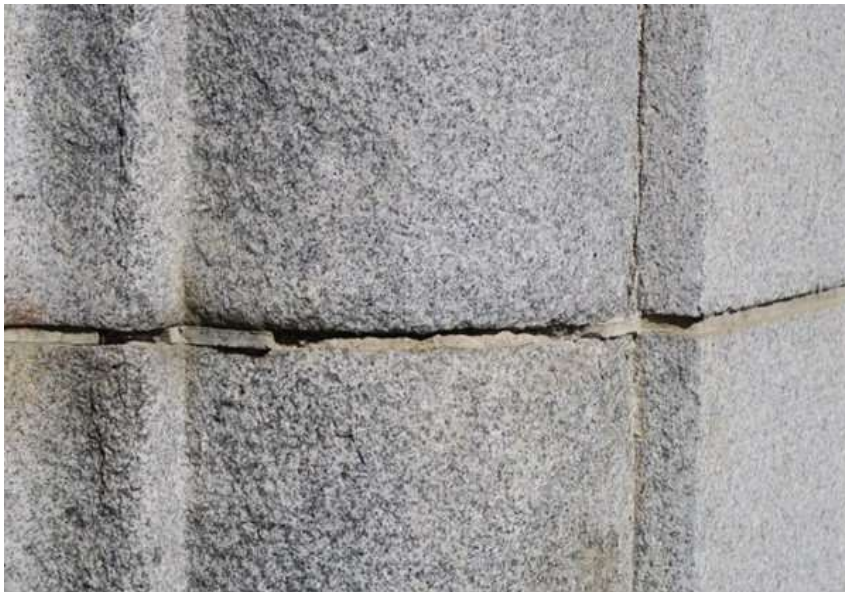
20-3

左側面

目地欠損

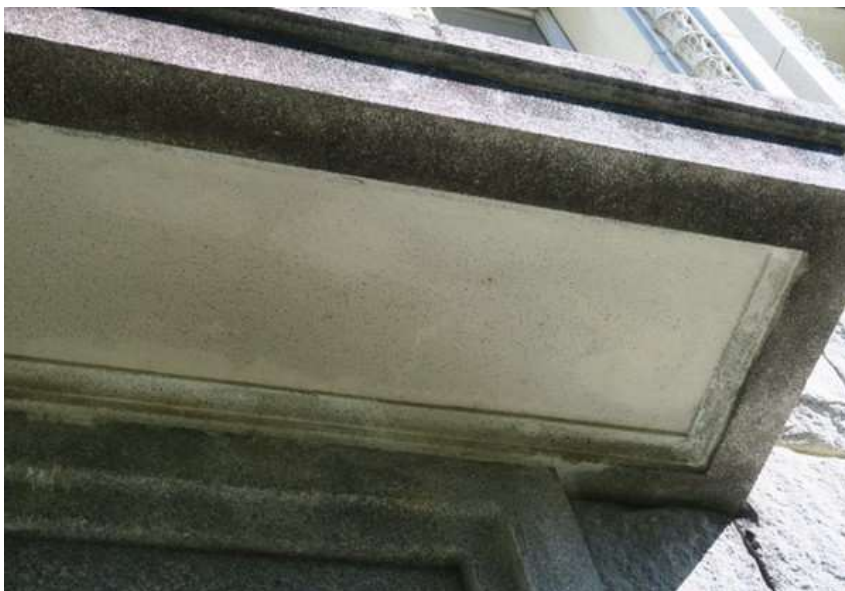
20-4

右側面

目地欠損

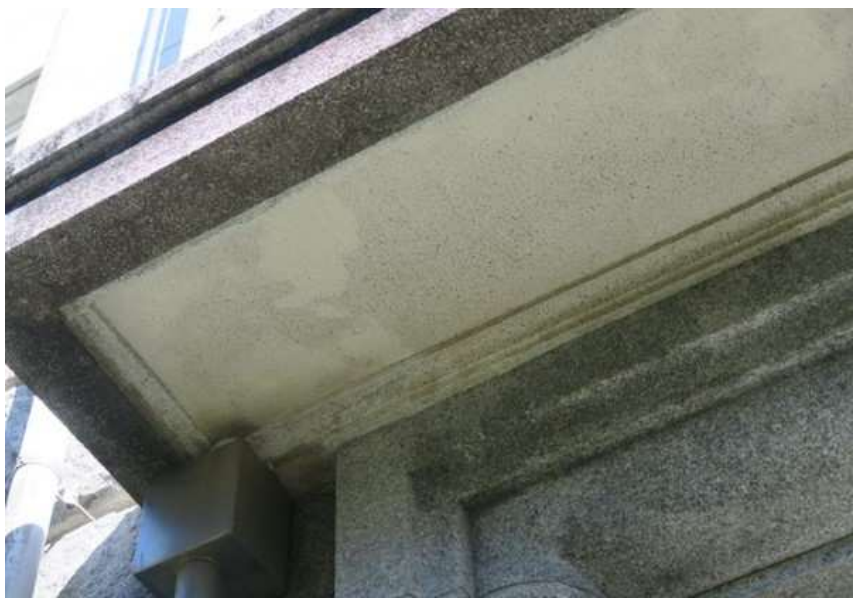
20-5

庇裏

塗装劣化

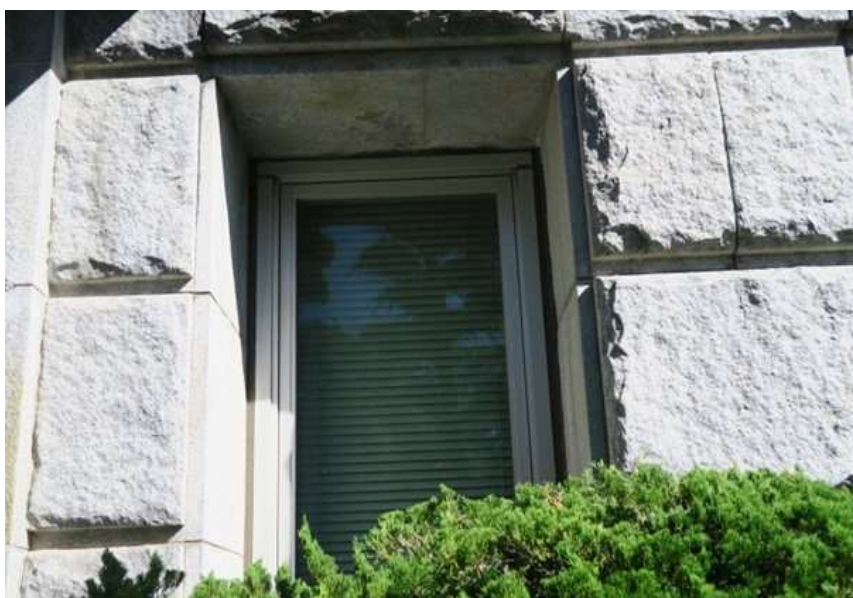
20-6

庇裏

塗装劣化

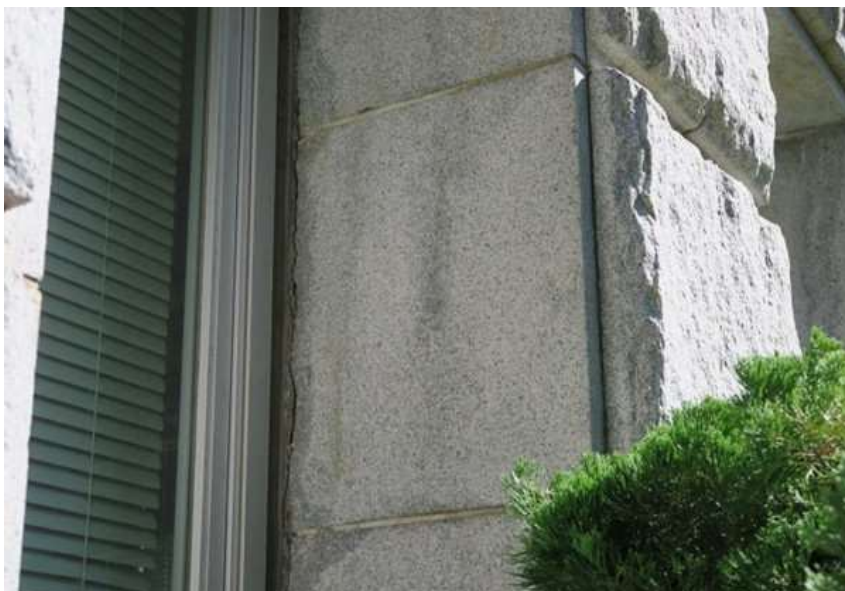
21-4

右側面

石欠損

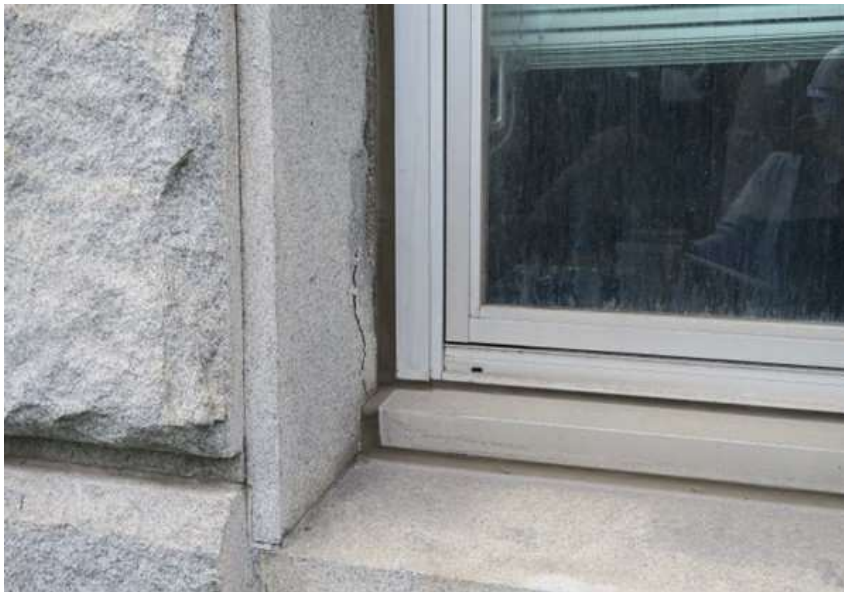
24-2

左側面

石欠損  
シール劣化

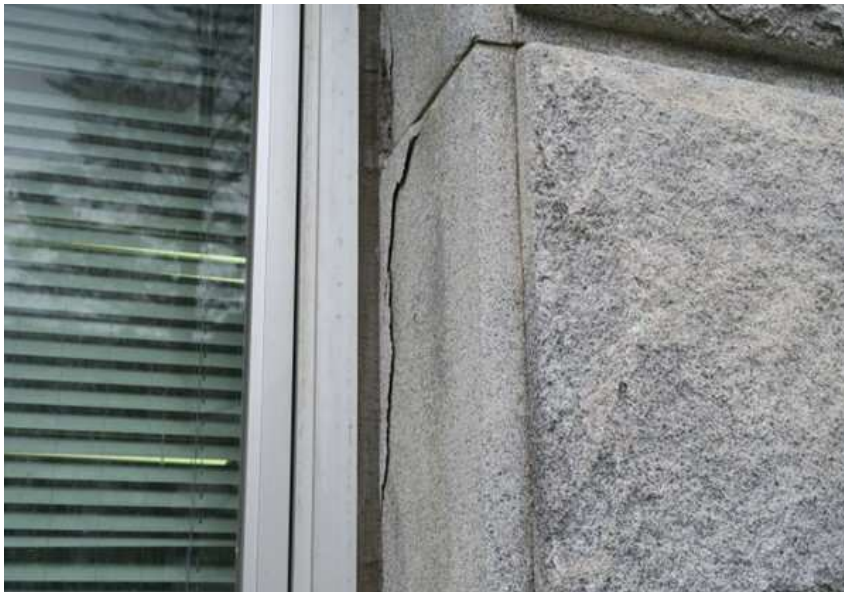
25-3

左側面

石割れ  
シール劣化

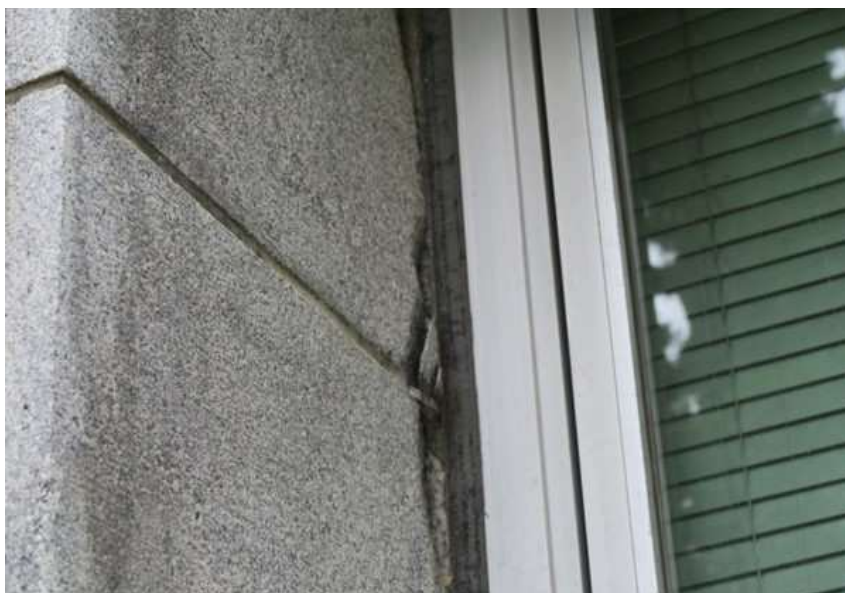
26-3

右側面

石割れ  
シール劣化

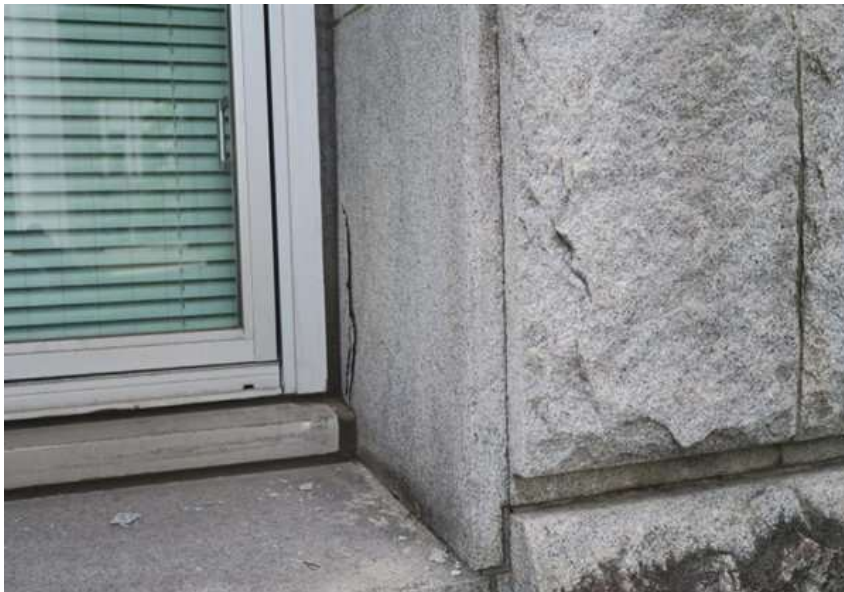
27-3

左側面

石割れ

石欠損

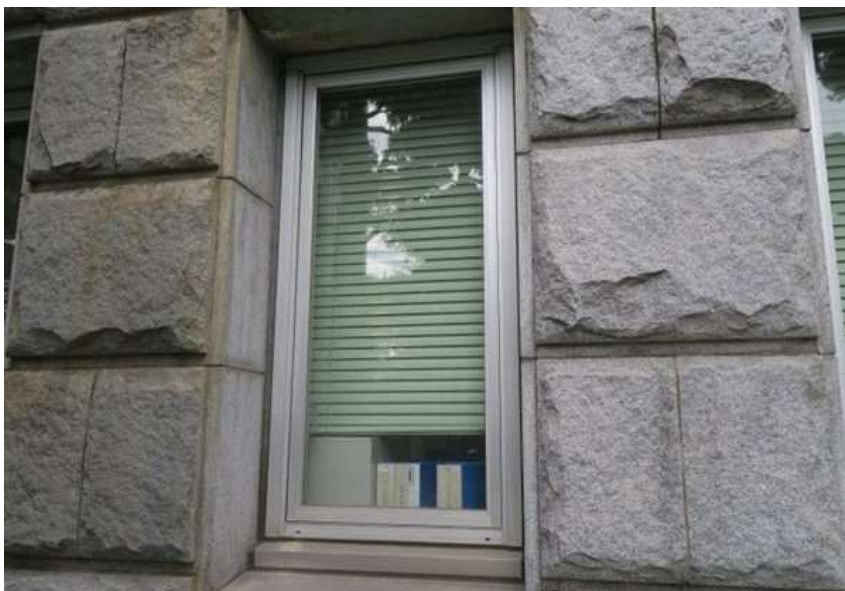
33-3

左側面

石割れ

シール劣化

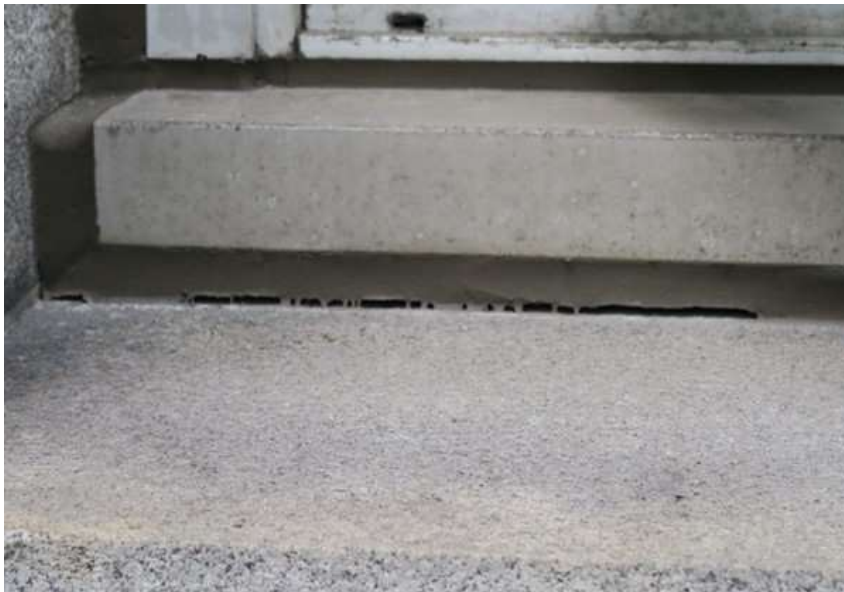
37-6

下枠窓台

シール劣化

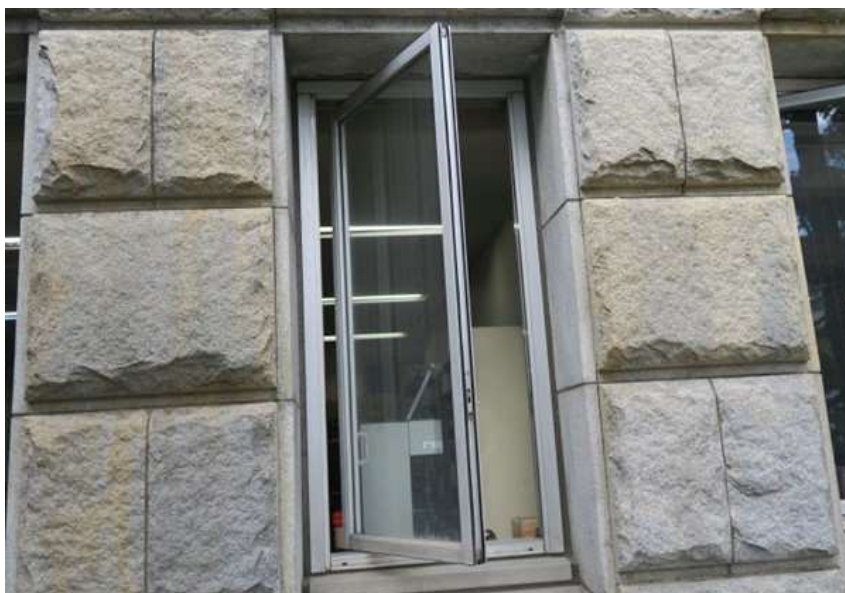
37-8

下枠窓台

シール劣化

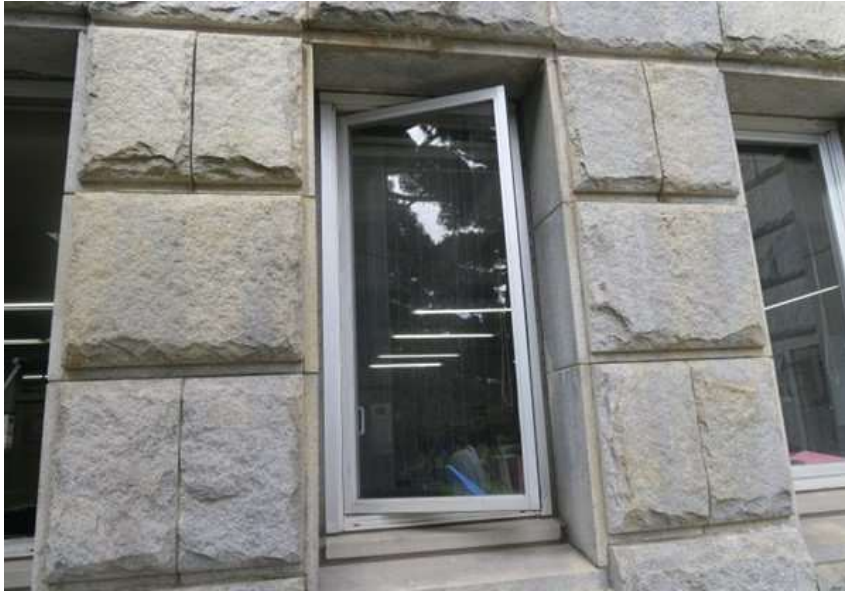
38-6

下枠取合部

シール劣化

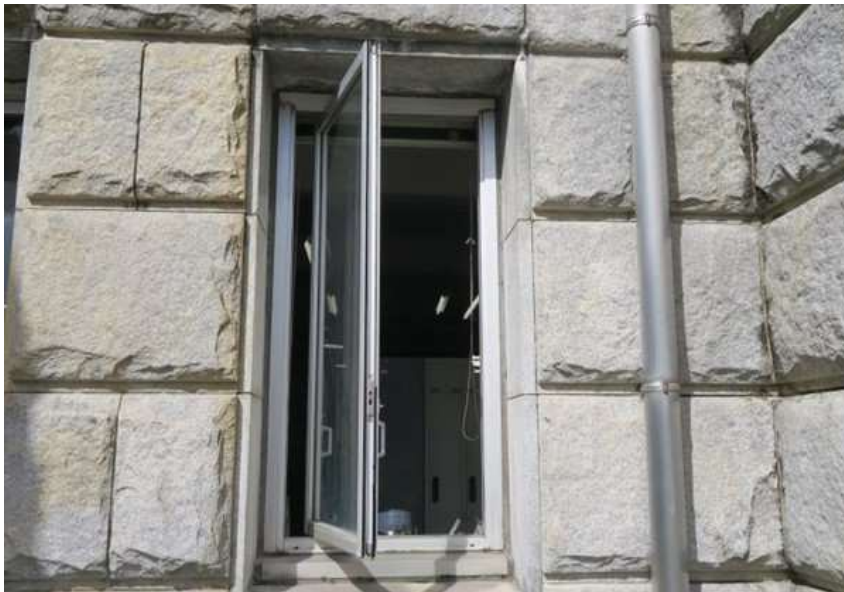
40-7

下枠部

シール劣化

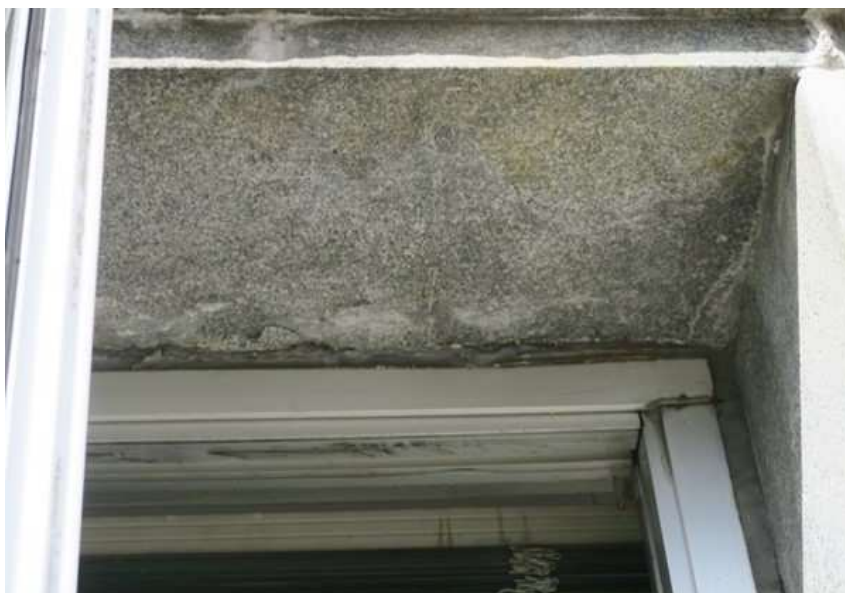
41-2

上枠状況

石欠損

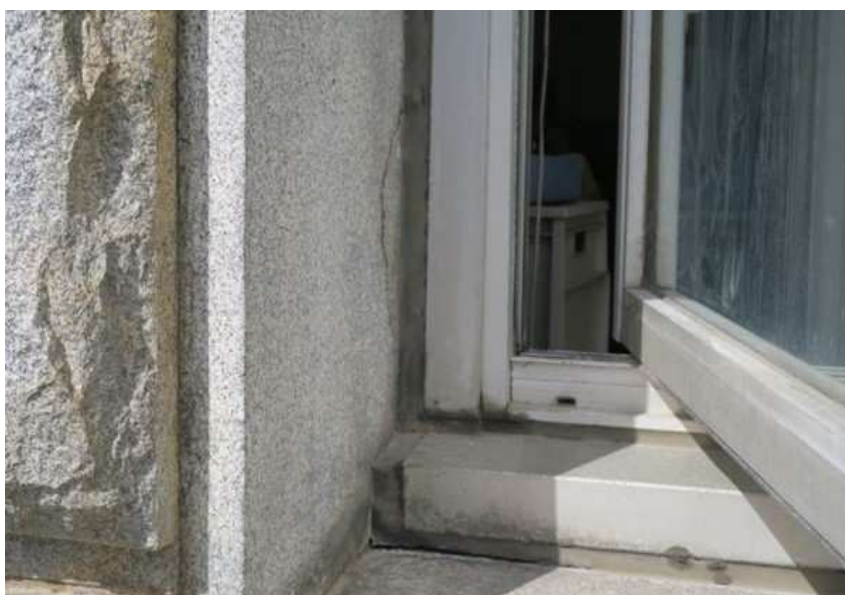
41-3

上枠状況

石欠損

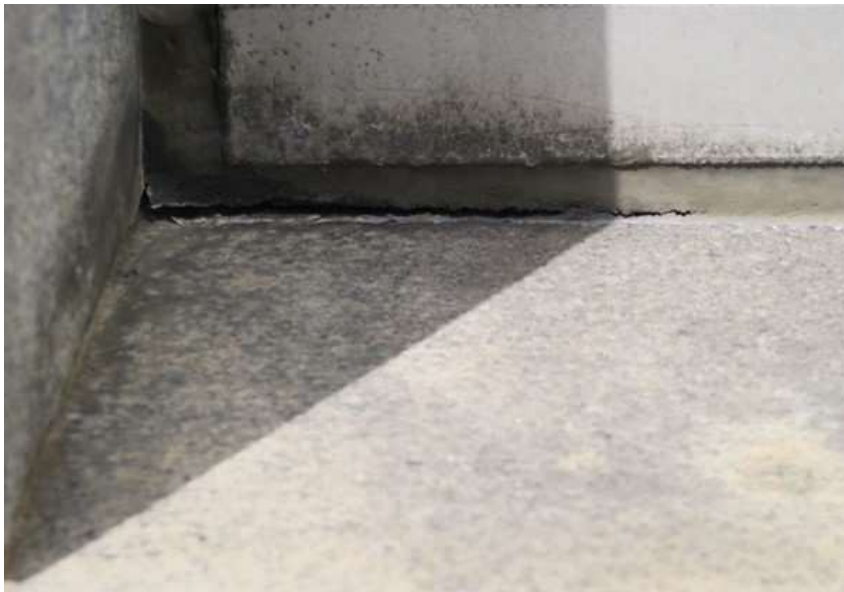
41-6

下枠窓台

シール劣化

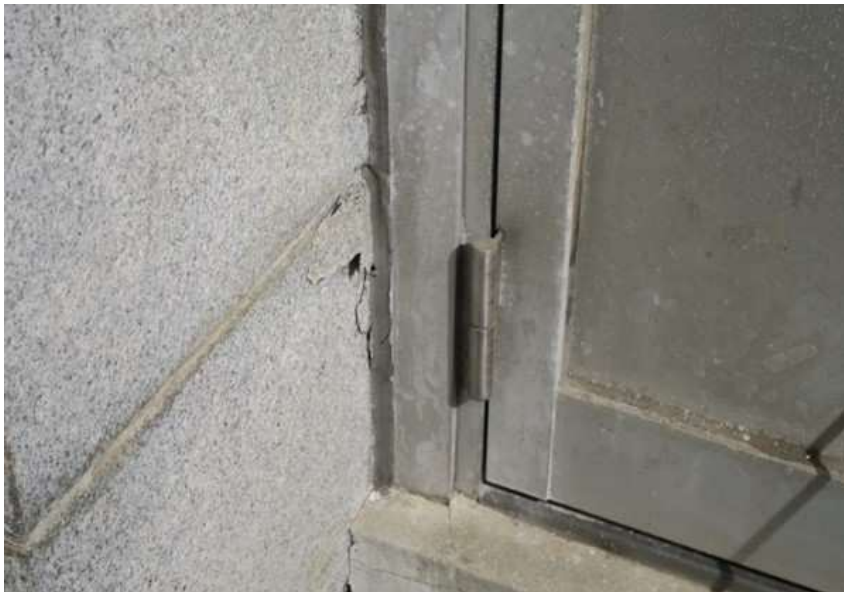
42-4

上枠状況

シール劣化

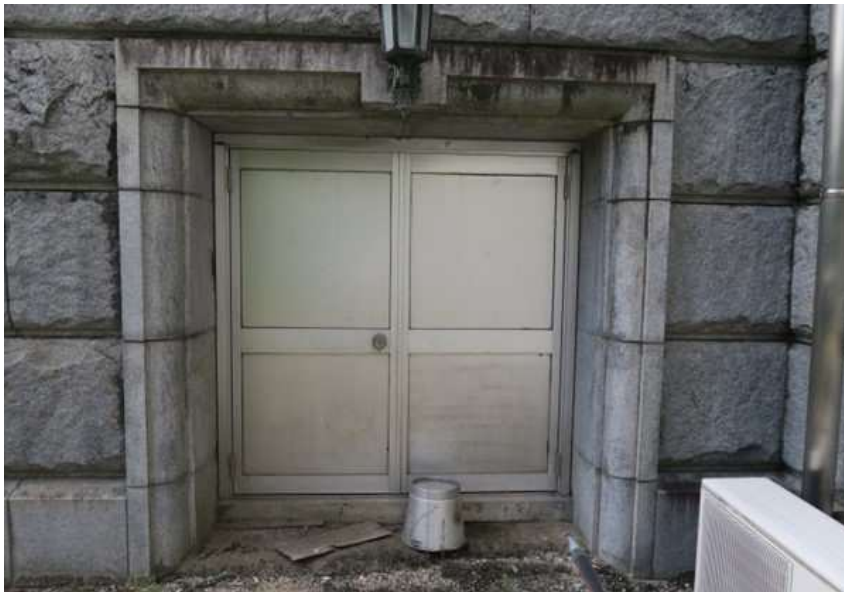
42-7

外部照明

劣化状況

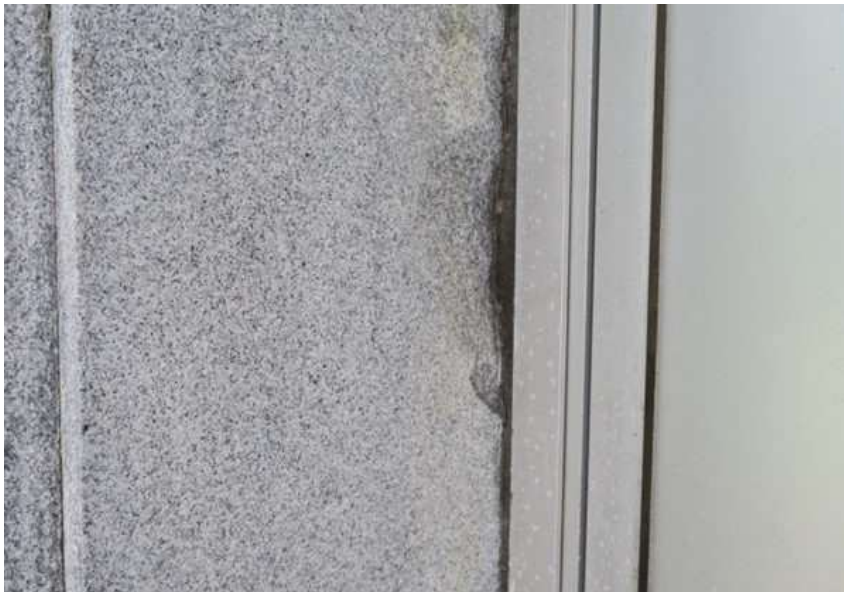
43-3

上枠状況

石欠損

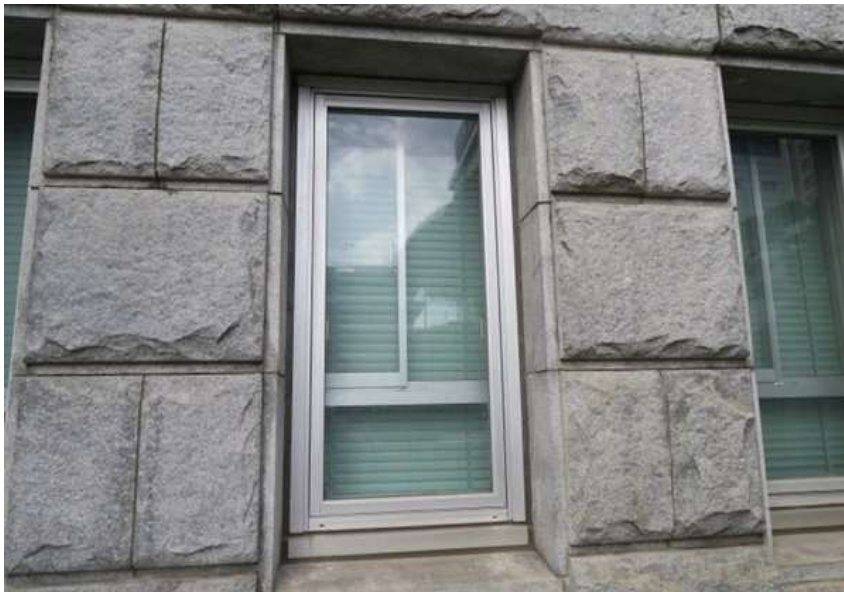
44-3

左側面

シール劣化  
石欠損

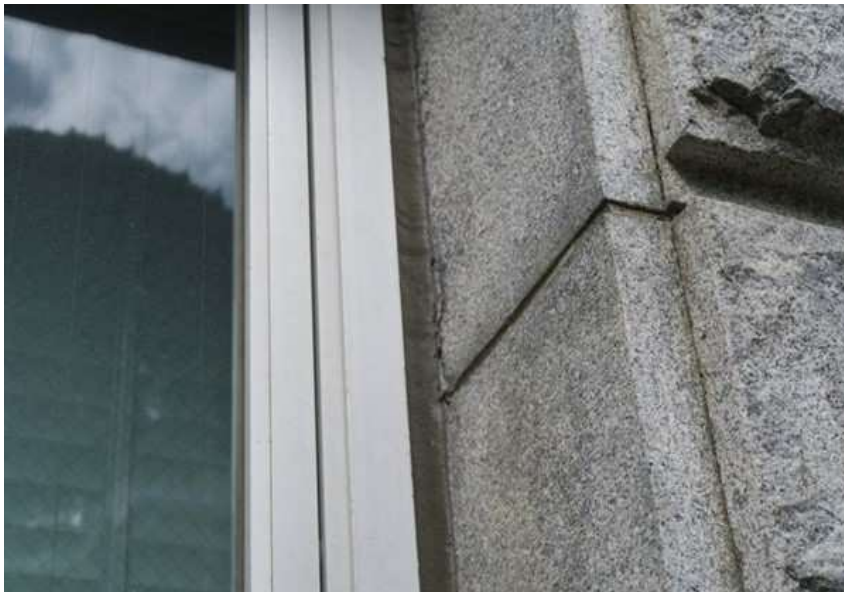
46-4

左側面

シール劣化

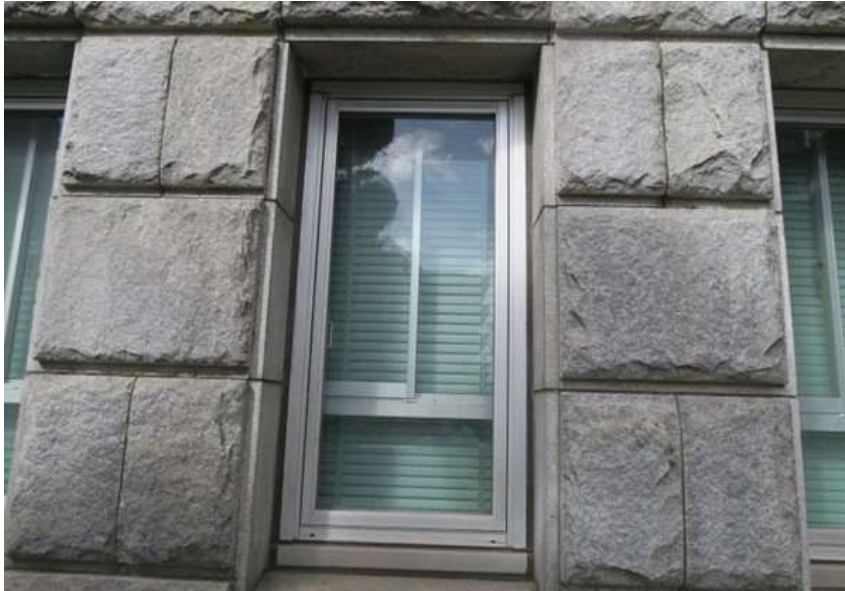
46-6

右側面

シール劣化

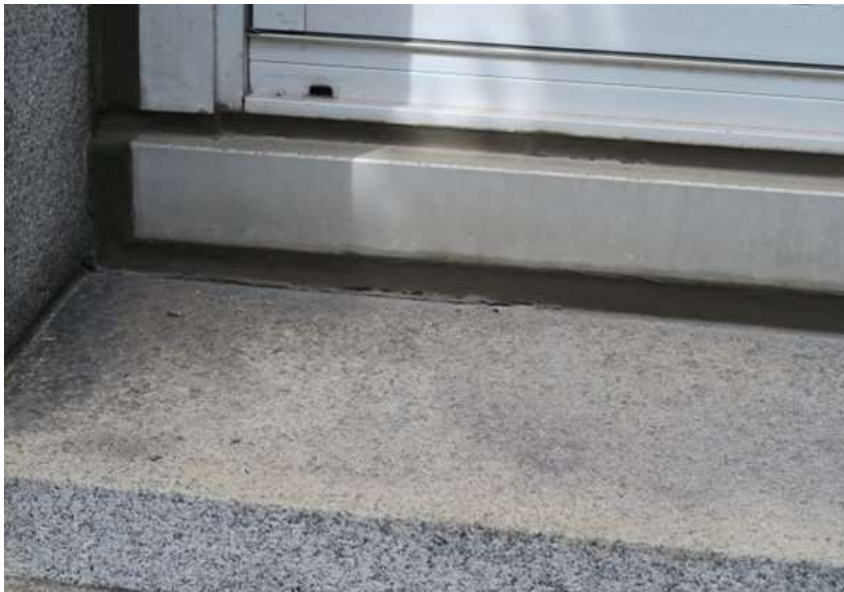
47-4

下枠窓台

シーリング劣化

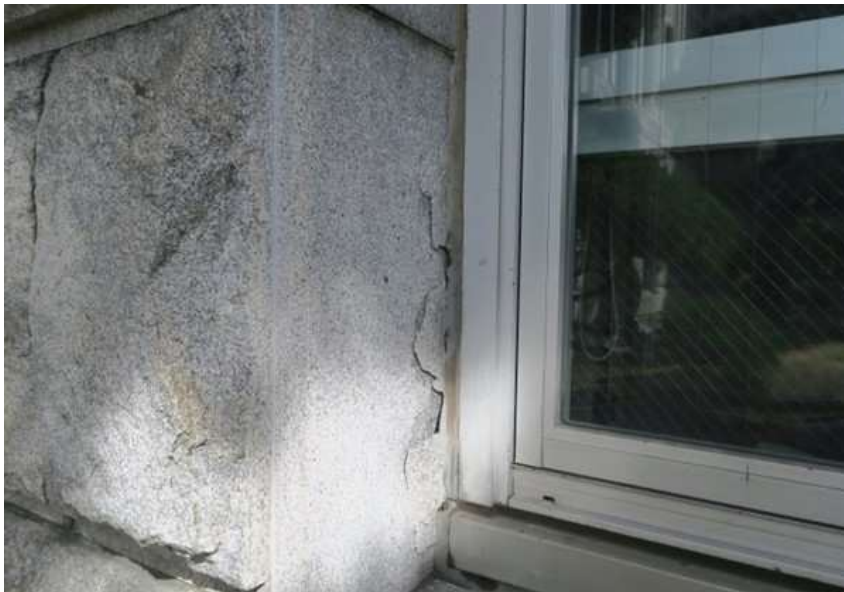
55-2

左側面

石欠損

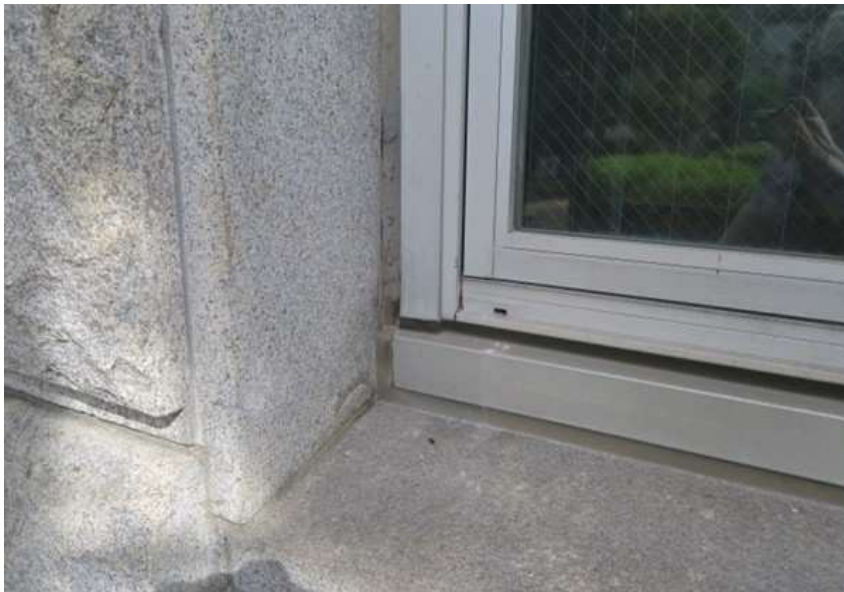
56-2

上枠状況

石欠損
