調査結果図

1階 石積部劣化調査案内図

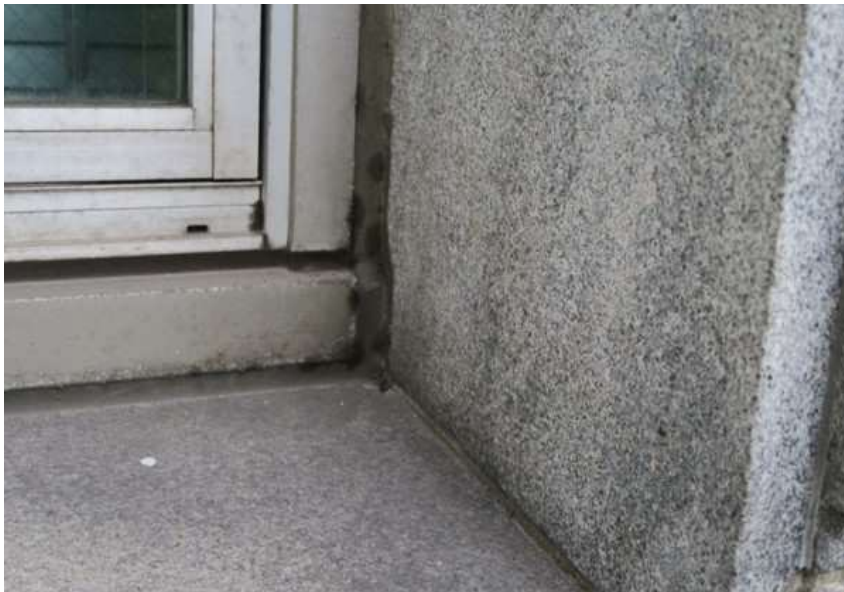
57-4

左側面

石欠損  
シール劣化

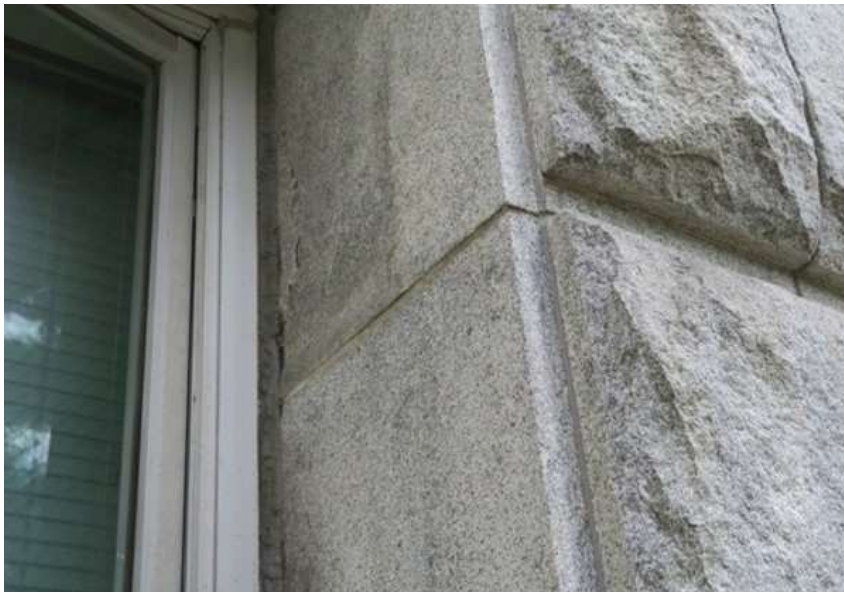
58-2

左側面

石欠損

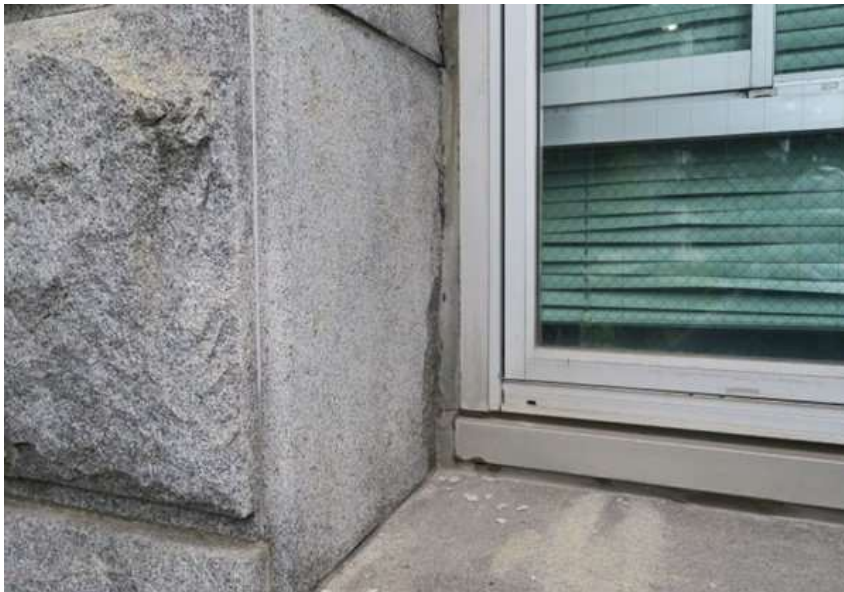
59-4

左側面

石割れ  
シール劣化

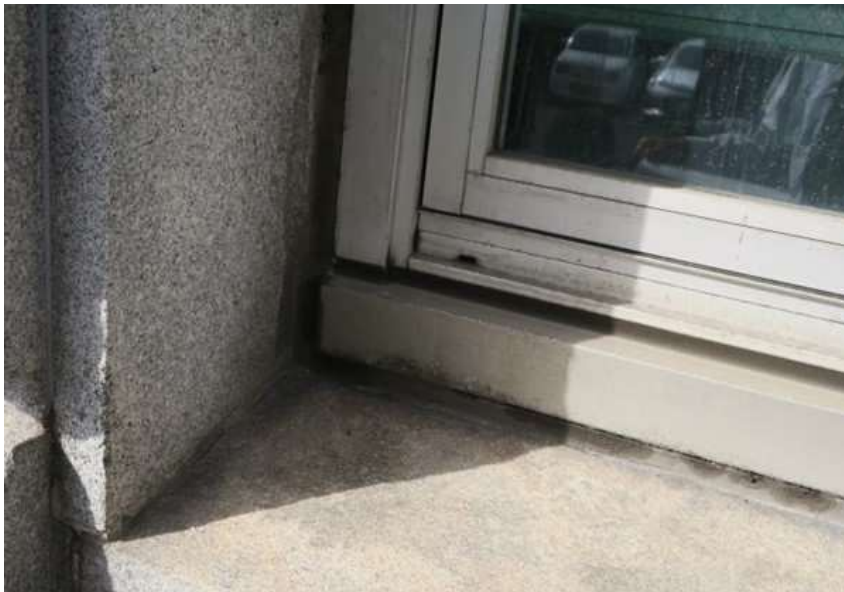
60-2

左側面

石欠損  
シール劣化

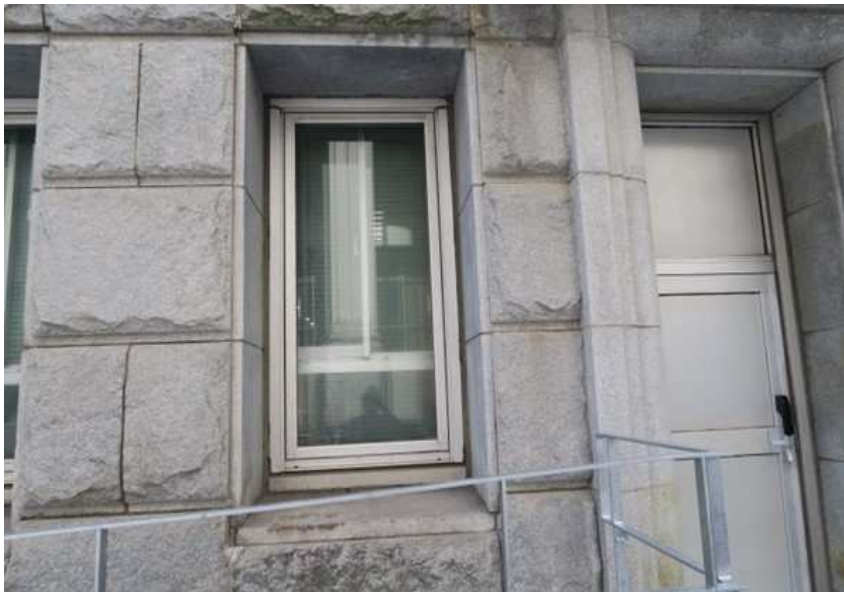
63-4

左側面

石割れ  
シール劣化

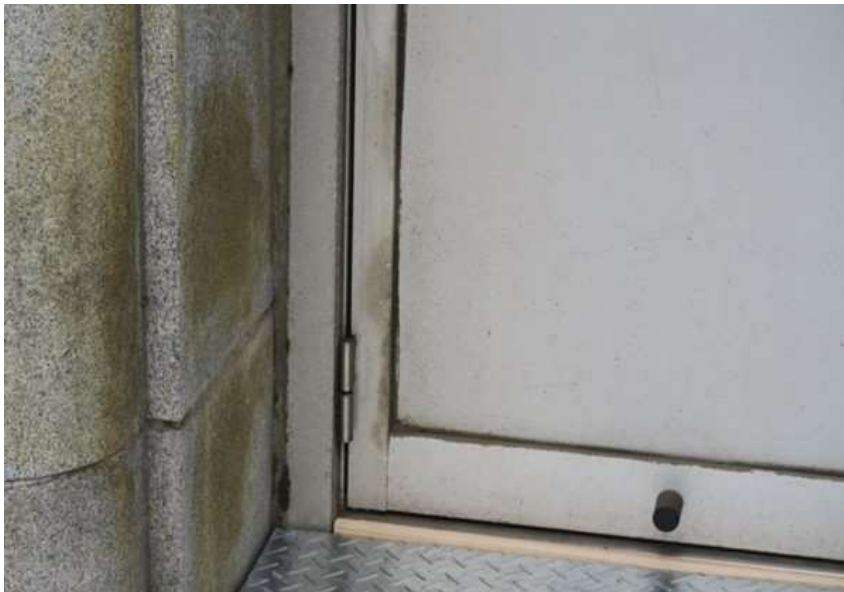
65-2

上枠部

石欠損

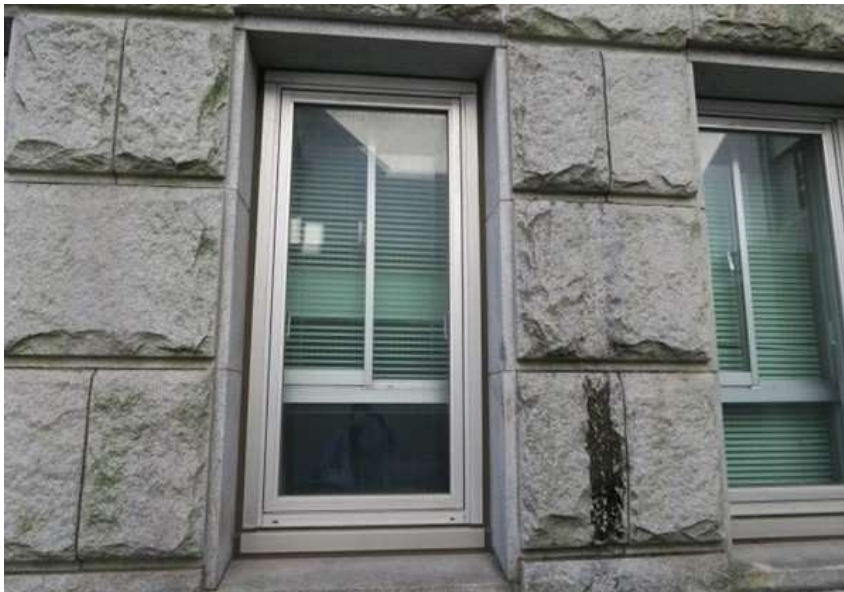
66-4

下枠窓台

石欠損

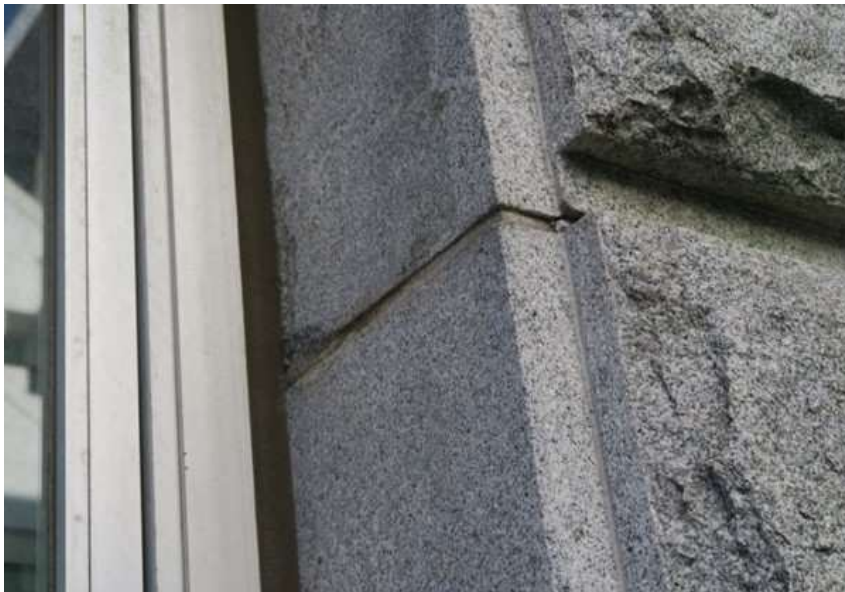
69-4

左側面

石欠損

石割れ

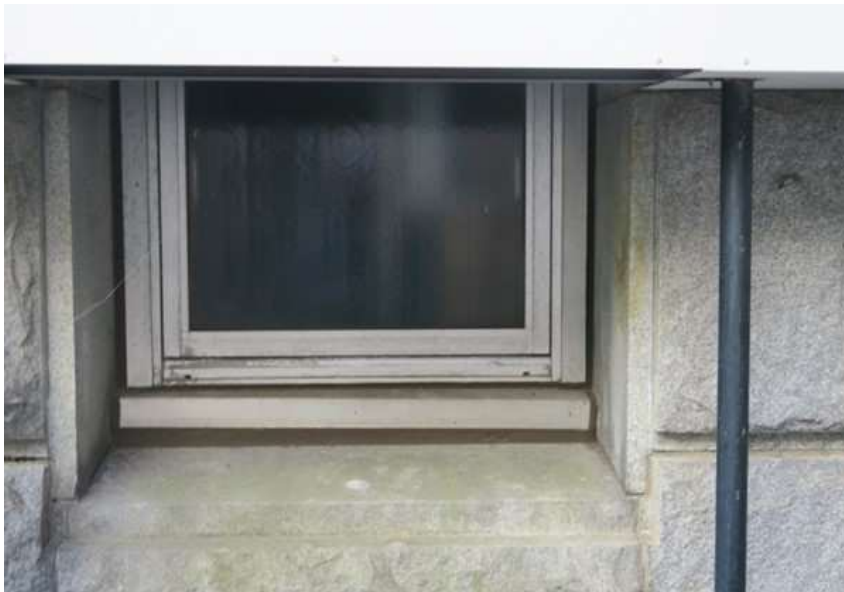
71-4

右側面

シール劣化

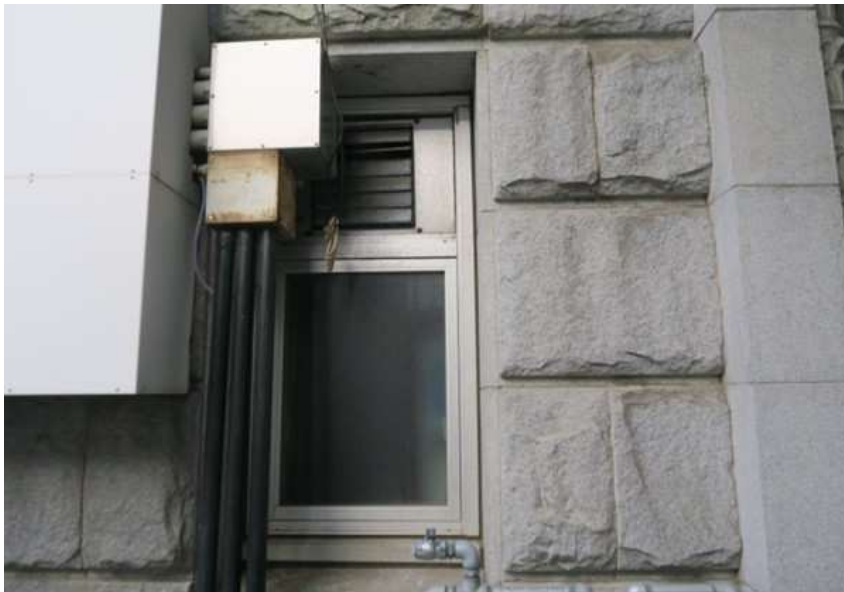
72-3

下枠窓台

シール劣化

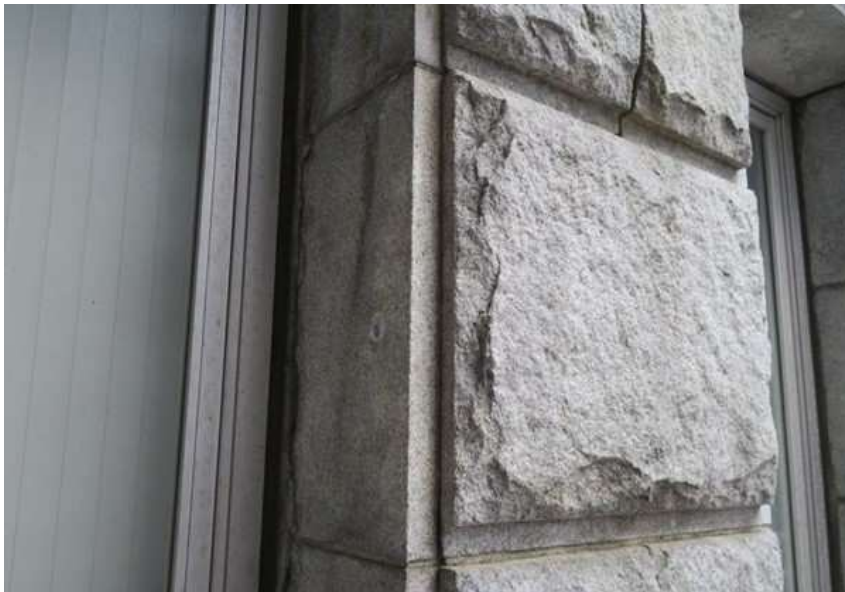
75-3

右側面

石欠損  
シール劣化

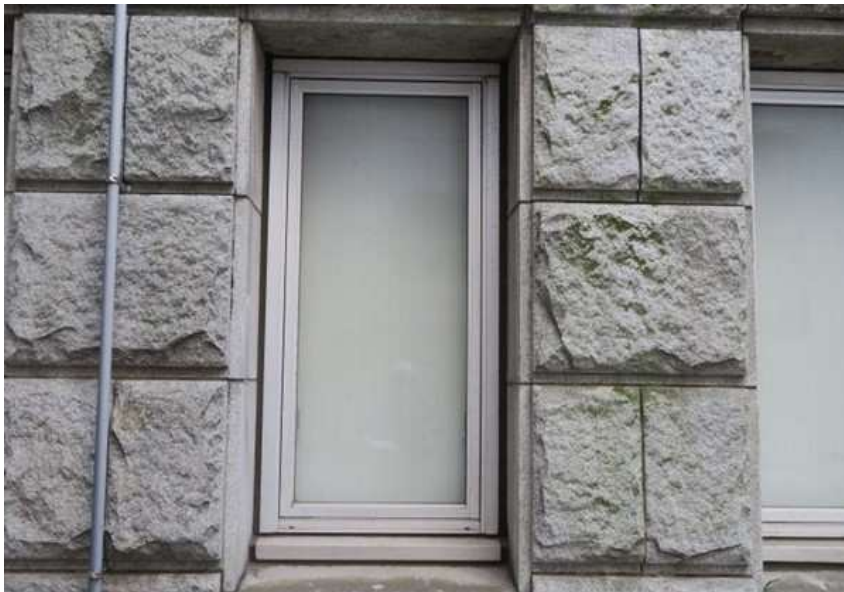
76-4

左側面

石欠損  
シール劣化

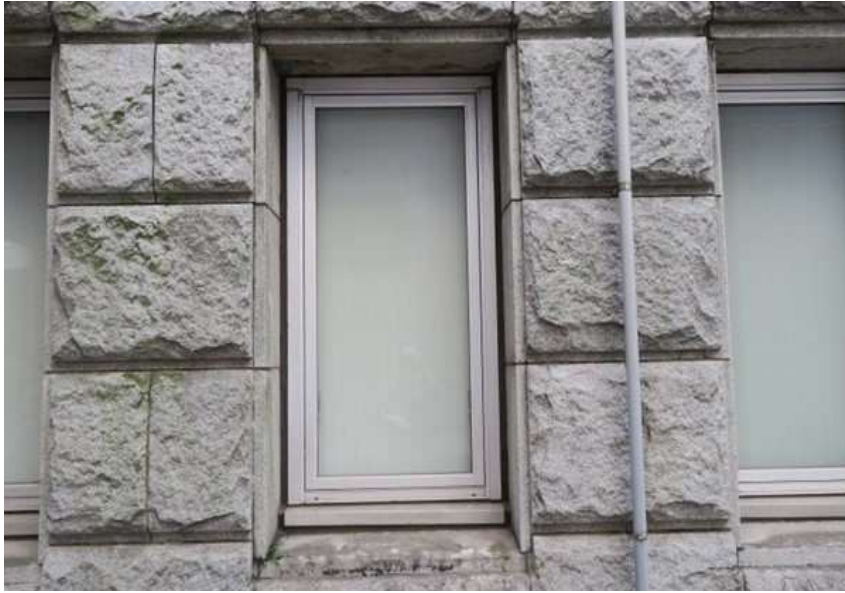
77-5

右側面

石割れ  
シール劣化

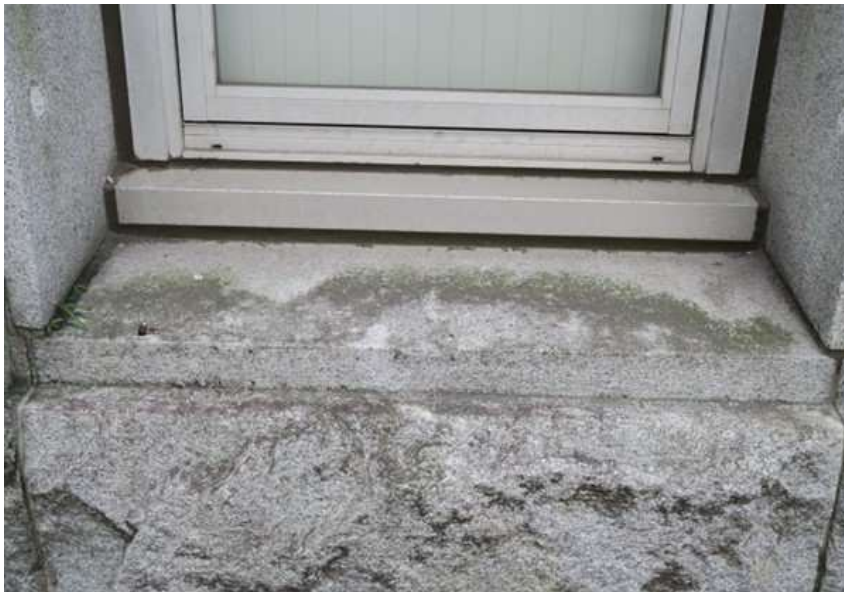
80-4

右側面

シール劣化

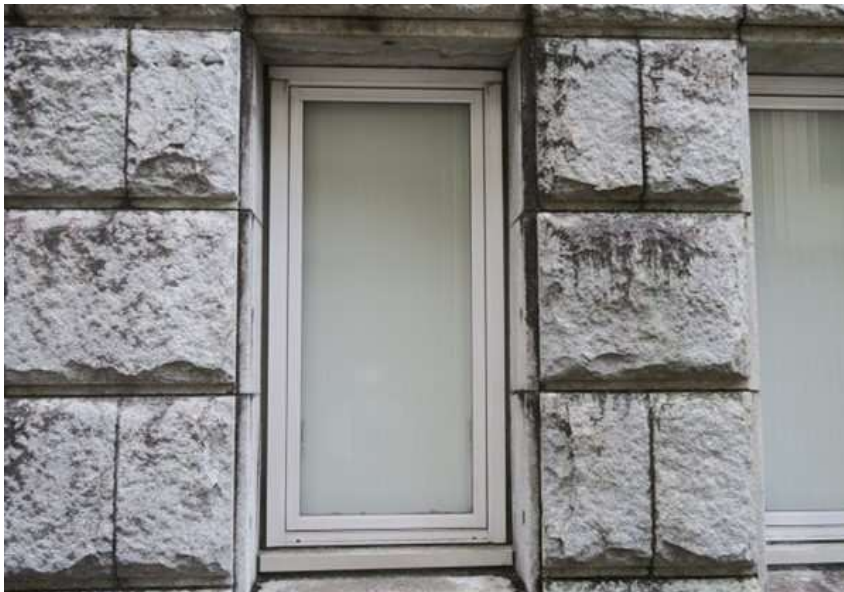
81-4

下枠窓台状況

シール劣化

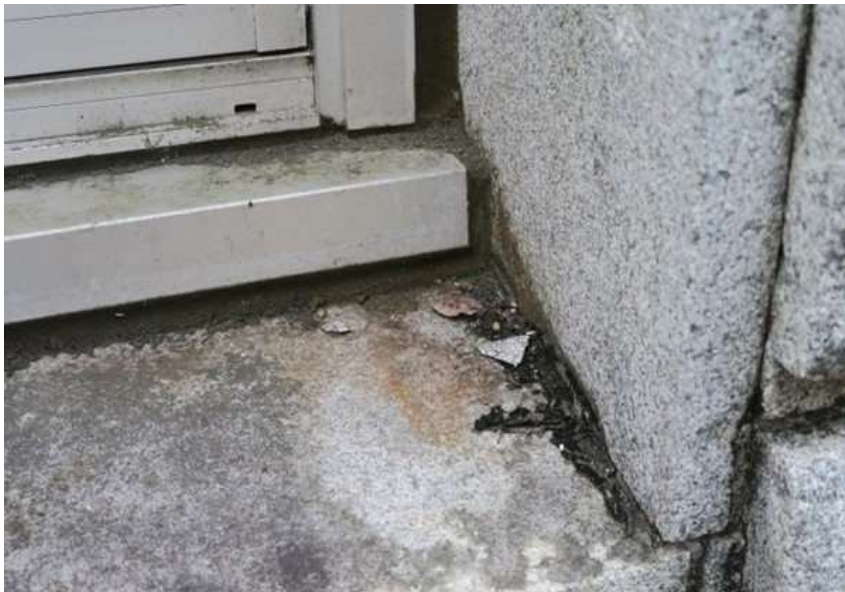
83-4

右側面

石割れ  
シール劣化

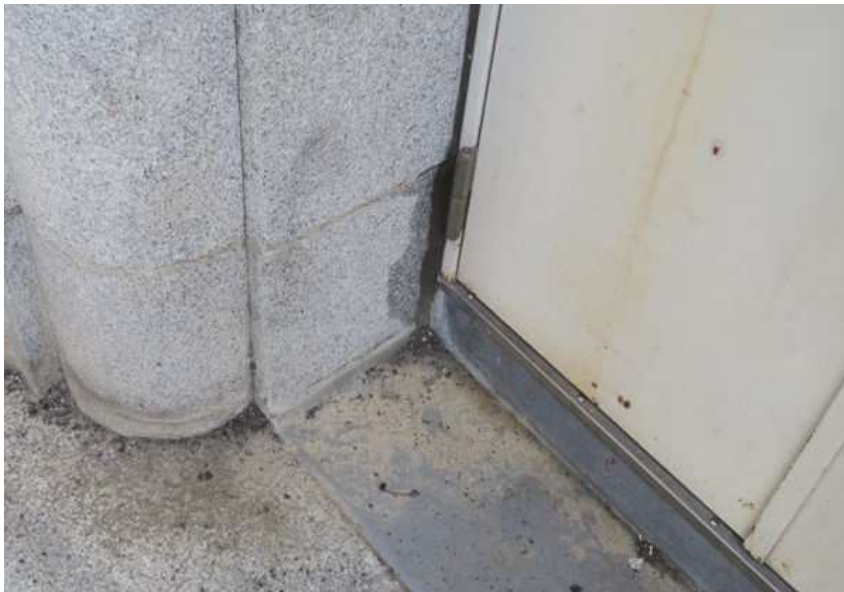
84-2

左側面

石表面劣化

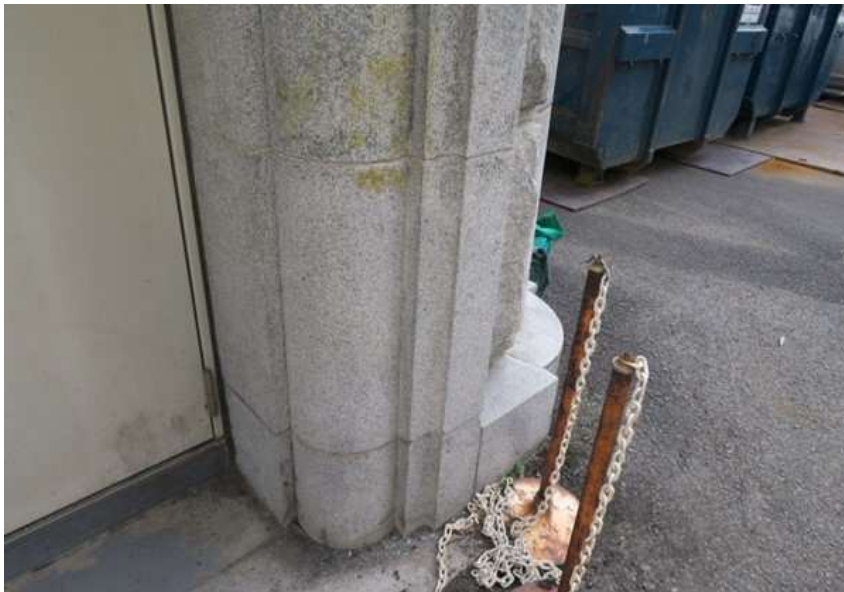
84-5

右側面

石表面劣化
