**愛媛県庁 本館**

**赤外線外壁劣化診断報告書**

**赤外線外壁調査結果**

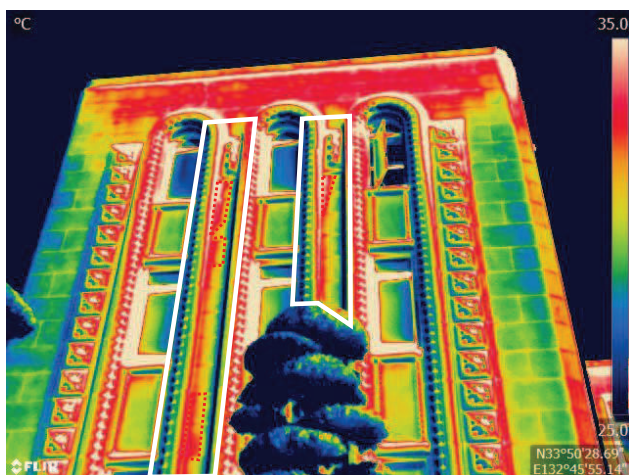
### 【No.01-03】 南面

- ・調査方法：赤外線装置法
- ・赤点線枠内：浮き劣化と考えられる。（赤外線装置により高温表示が確認された箇所）

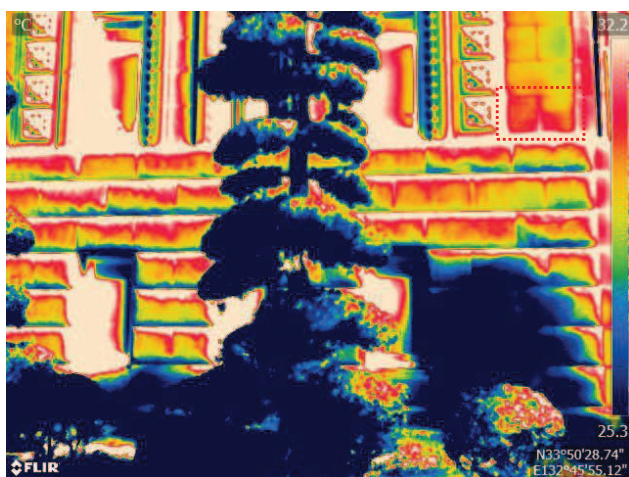
### 【No.01-05】 南面

- ・調査方法：赤外線装置法
- ・赤点線枠内：浮き劣化と考えられる。（赤外線装置により高温表示が確認された箇所）

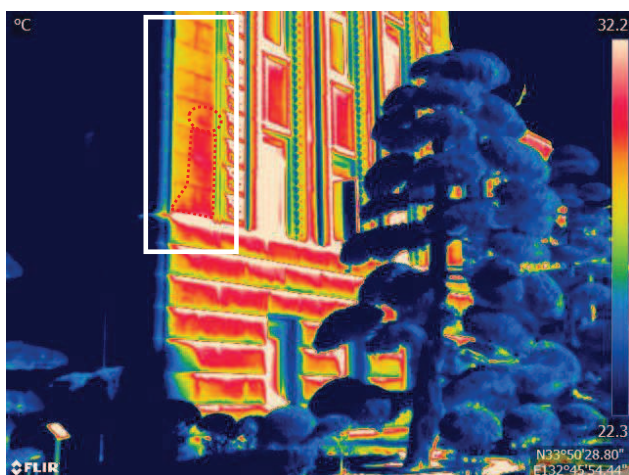
### 【No.01-06】 南面

- ・調査方法：赤外線装置法
- ・赤点線枠内：浮き劣化と考えられる。（赤外線装置により高温表示が確認された箇所）

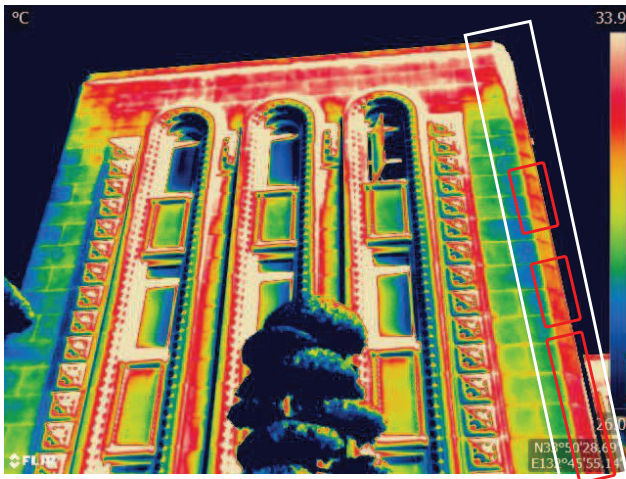
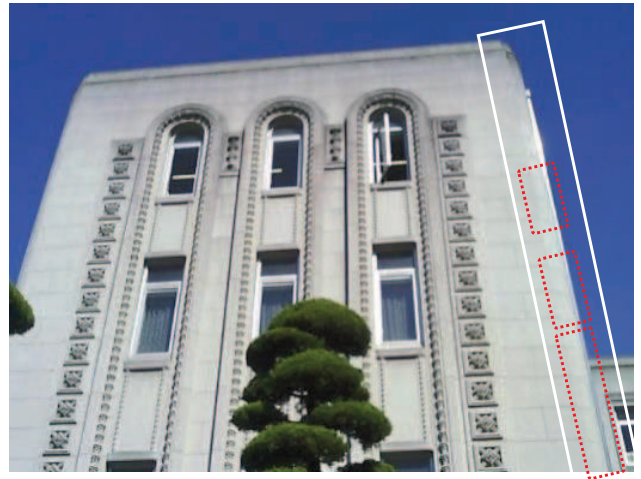
### 【No.01-07】 南面

- ・調査方法：赤外線装置法
- ・赤点線枠内：浮き劣化と考えられる。（赤外線装置により高温表示が確認された箇所）

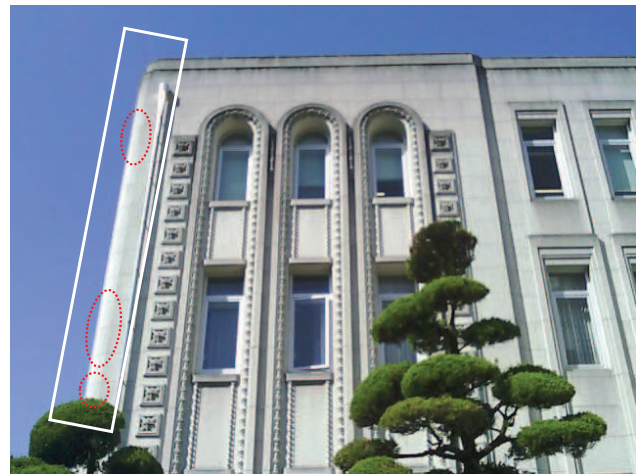
### 【No.01-08】 南面（南西 西面裏見込）

- ・調査方法：赤外線装置法
- ・赤点線枠内：浮き劣化と考えられる。（赤外線装置により高温表示が確認された箇所）

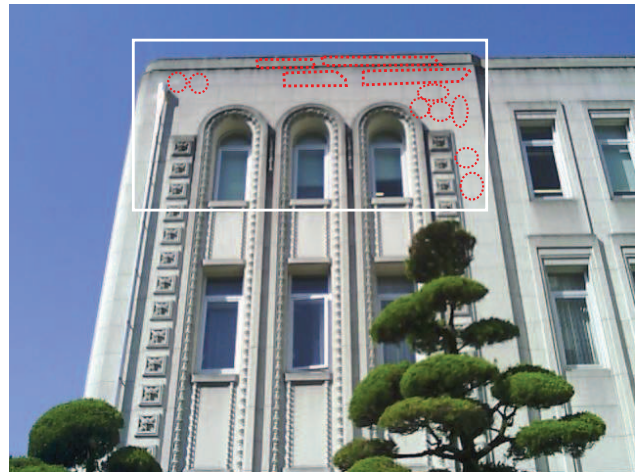
### 【No.01-09】 南面（南西 西面裏見込）

- ・調査方法：赤外線装置法
- ・赤点線枠内：浮き劣化と考えられる。（赤外線装置により高温表示が確認された箇所）

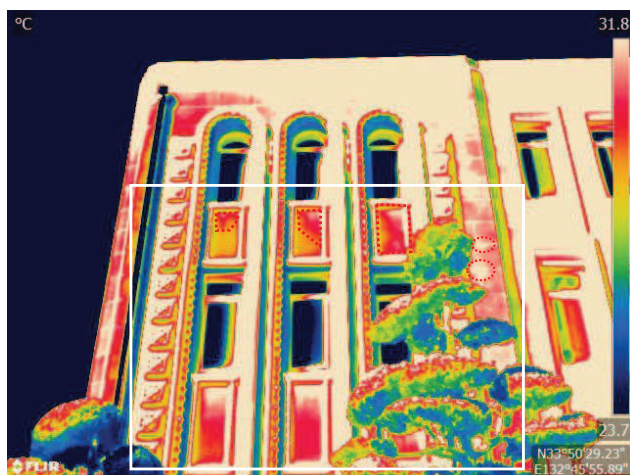
### 【No.01-10】 南面（南西 西面裏見込）

- ・調査方法：赤外線装置法
- ・赤点線枠内：浮き劣化と考えられる。（赤外線装置により高温表示が確認された箇所）

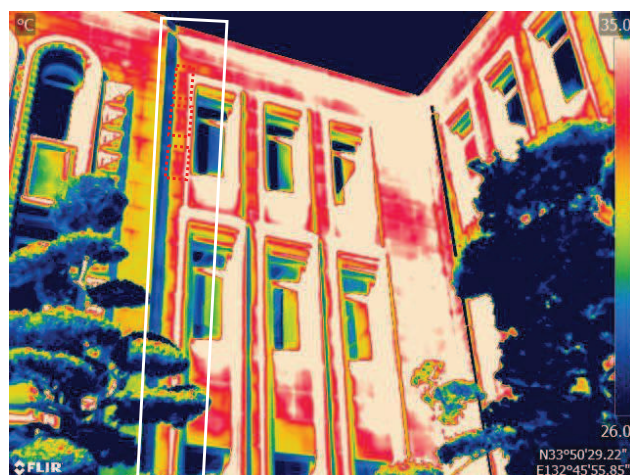
### 【No.01-11】 南面（南西 西面裏見込）

- ・調査方法：赤外線装置法
- ・赤点線枠内：浮き劣化と考えられる。（赤外線装置により高温表示が確認された箇所）

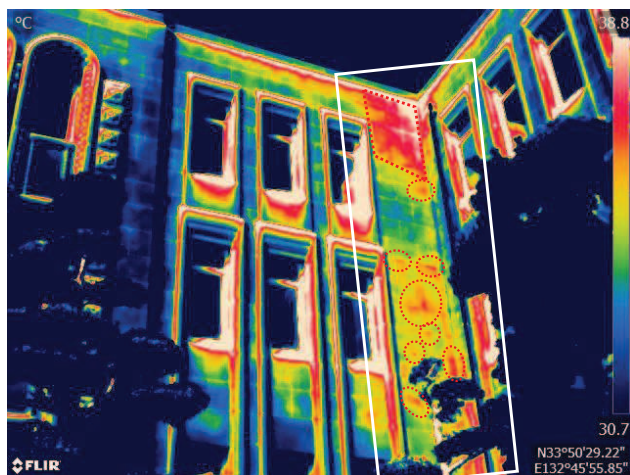
### 【No.01-16】 南面見込（南西 西面裏）

- ・調査方法：赤外線装置法
- ・赤点線枠内：浮き劣化と考えられる。（赤外線装置により高温表示が確認された箇所）

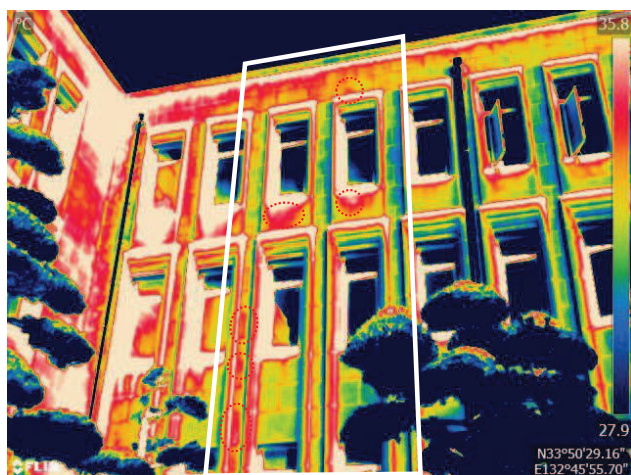
### 【No.01-18】 南面

- ・調査方法：赤外線装置法
- ・赤点線枠内：浮き劣化と考えられる。（赤外線装置により高温表示が確認された箇所）

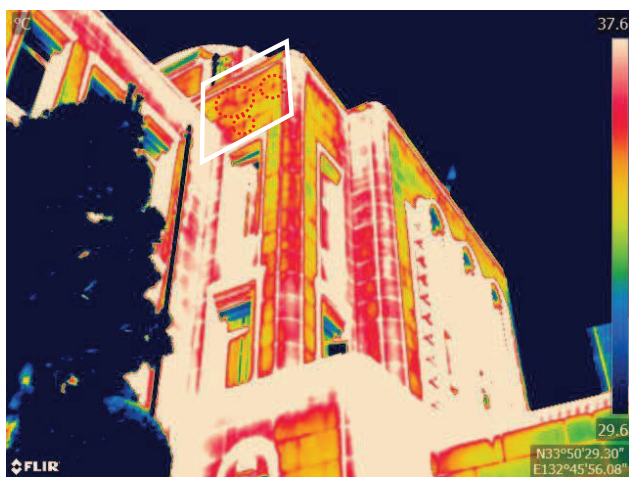
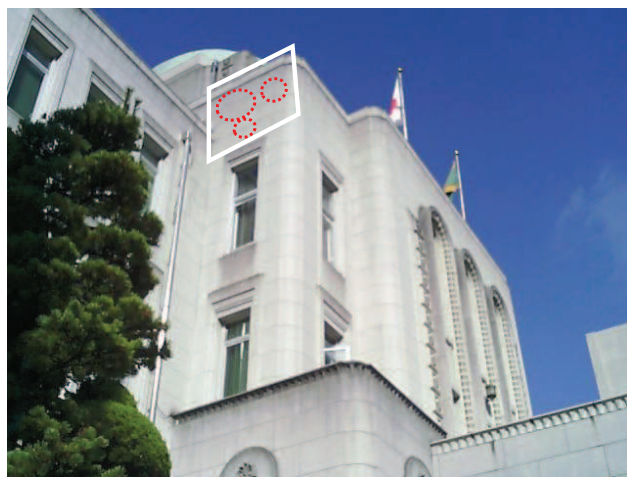
### 【No.01-25】 南面（正面入口左見込）

- ・調査方法：赤外線装置法
- ・赤点線枠内：浮き劣化と考えられる。（赤外線装置により高温表示が確認された箇所）

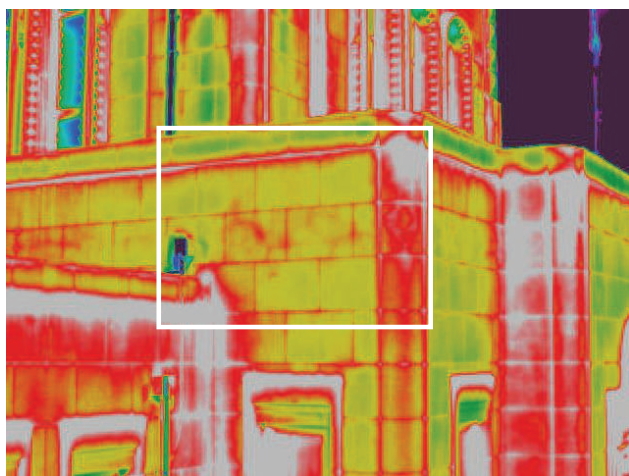
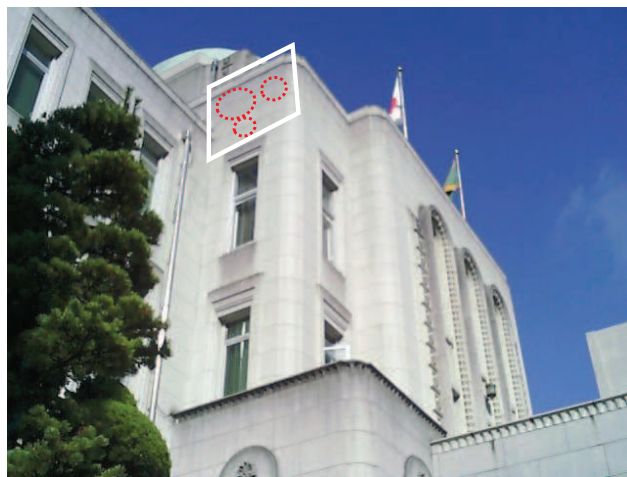
### 【No.01-26】 南面（正面入口左見込）

- ・調査方法：赤外線装置法
- ・赤点線枠内：浮き劣化と考えられる。（赤外線装置により高温表示が確認された箇所）

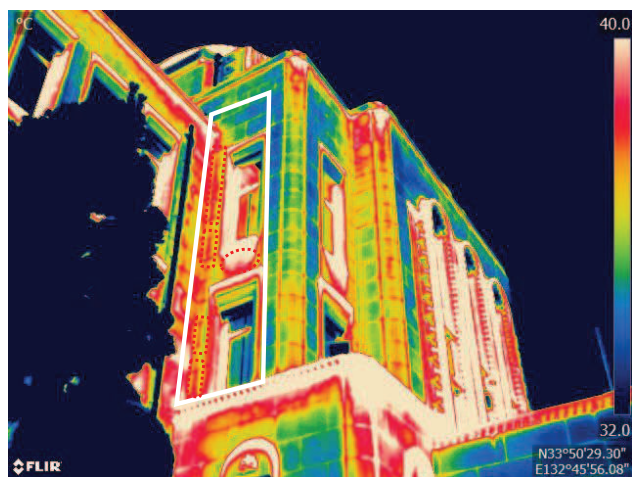
### 【No.01-27】 南面（正面入口左見込）

- ・調査方法：赤外線装置法
- ・赤点線枠内：浮き劣化と考えられる。（赤外線装置により高温表示が確認された箇所）

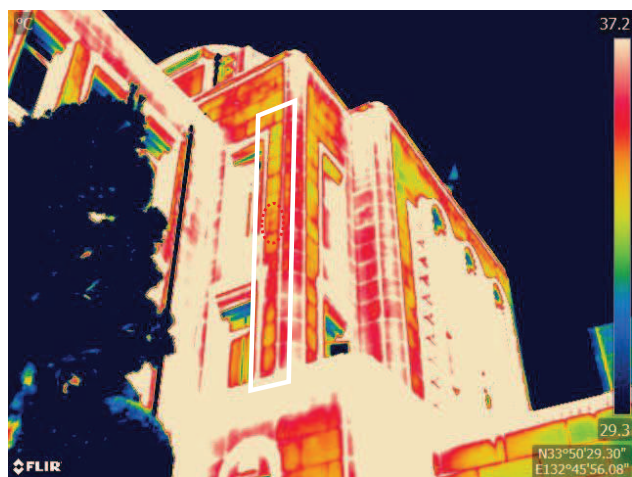
### 【No.01-28】 南面（正面入口左見込）

- ・調査方法：赤外線装置法
- ・赤点線枠内：浮き劣化と考えられる。（赤外線装置により高温表示が確認された箇所）

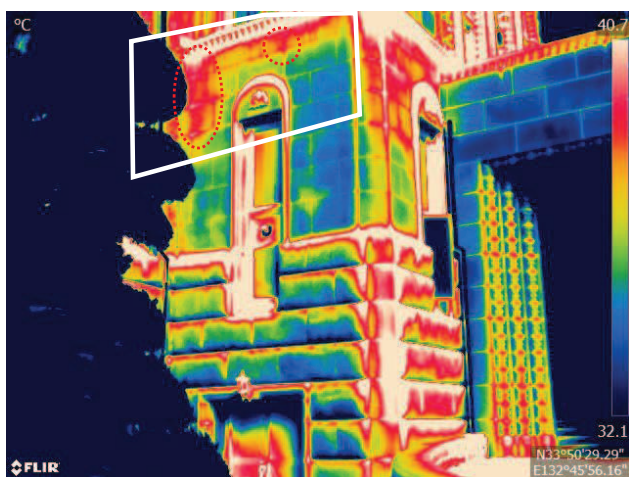
### 【No.01-29】 南面（正面入口左見込）

- ・調査方法：赤外線装置法
- ・赤点線枠内：浮き劣化と考えられる。（赤外線装置により高温表示が確認された箇所）

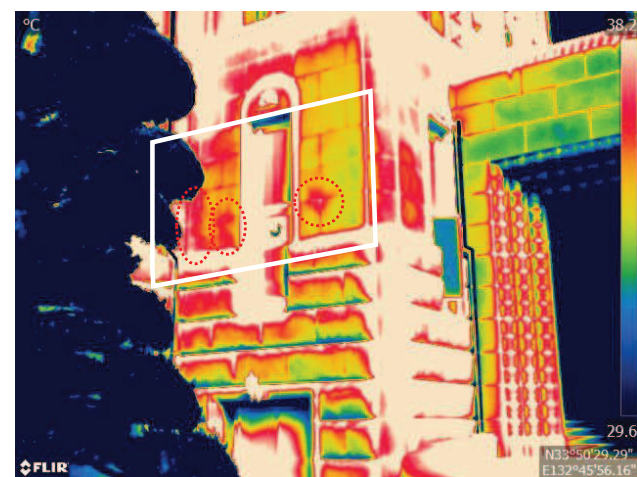
### 【No.01-30】 南面（正面入口左見込）

- ・調査方法：赤外線装置法
- ・赤点線枠内：浮き劣化と考えられる。（赤外線装置により高温表示が確認された箇所）

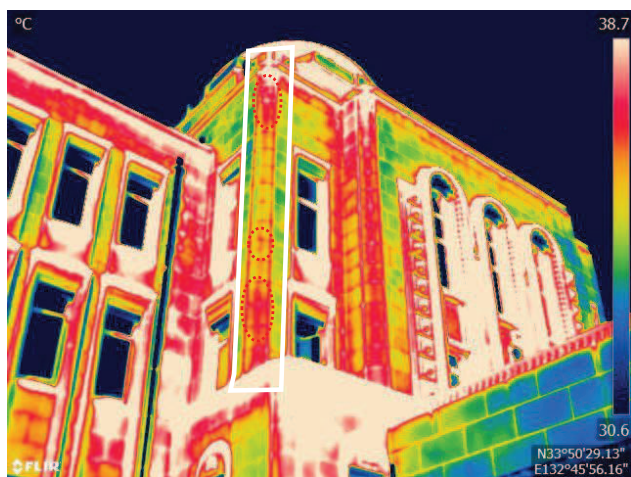
### 【No.01-31】 南面

- ・調査方法：赤外線装置法
- ・赤点線枠内：浮き劣化と考えられる。（赤外線装置により高温表示が確認された箇所）

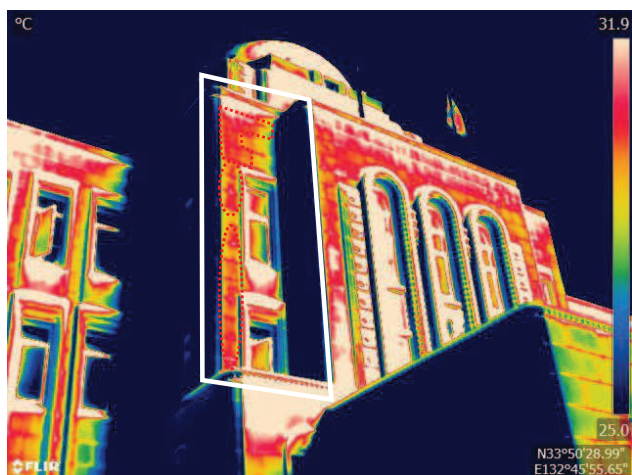
### 【No.01-32】 南面

- ・調査方法：赤外線装置法
- ・赤点線枠内：浮き劣化と考えられる。（赤外線装置により高温表示が確認された箇所）

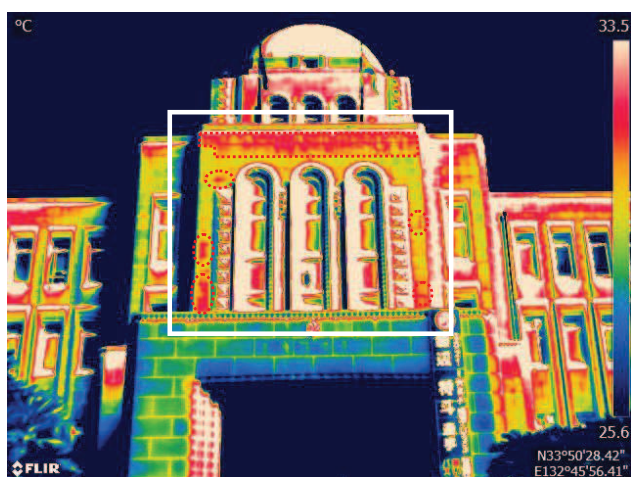
### 【No.01-33】 南面

- ・調査方法：赤外線装置法
- ・赤点線枠内：浮き劣化と考えられる。（赤外線装置により高温表示が確認された箇所）

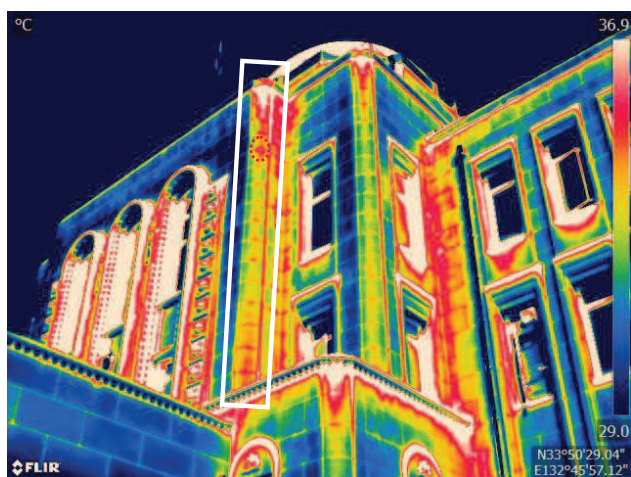
### 【No.01-34】 南面

- ・調査方法：赤外線装置法
- ・赤点線枠内：浮き劣化と考えられる。（赤外線装置により高温表示が確認された箇所）

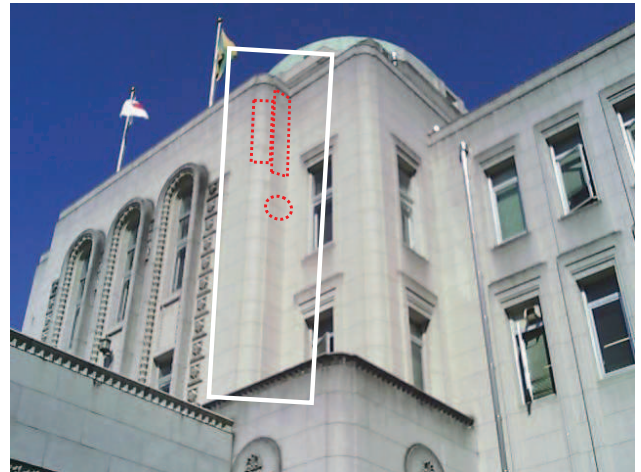
### 【No.01-39】 南面（正面入口右見込）

- ・調査方法：赤外線装置法
- ・赤点線枠内：浮き劣化と考えられる。（赤外線装置により高温表示が確認された箇所）

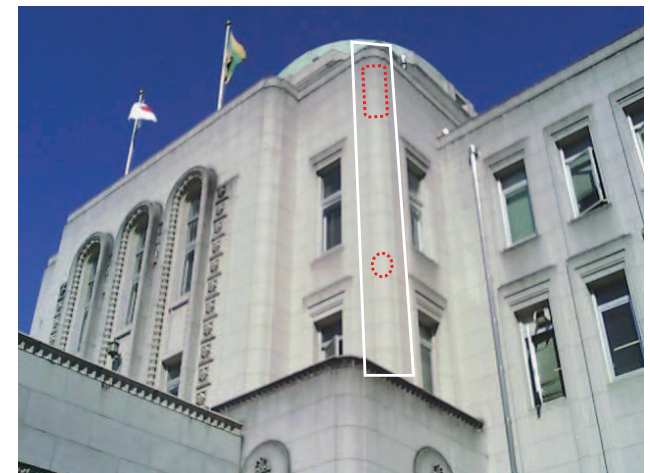
### 【No.01-40】 南面（正面入口左見込）

- ・調査方法：赤外線装置法
- ・赤点線枠内：浮き劣化と考えられる。（赤外線装置により高温表示が確認された箇所）

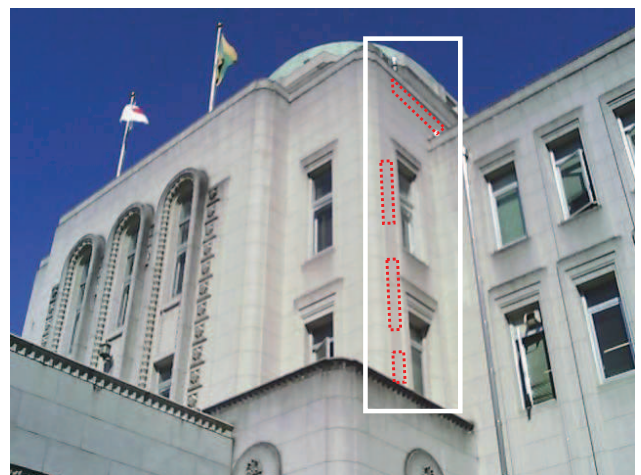
### 【No.01-41】 南面（正面入口右見込）

- ・調査方法：赤外線装置法
- ・赤点線枠内：浮き劣化と考えられる。（赤外線装置により高温表示が確認された箇所）

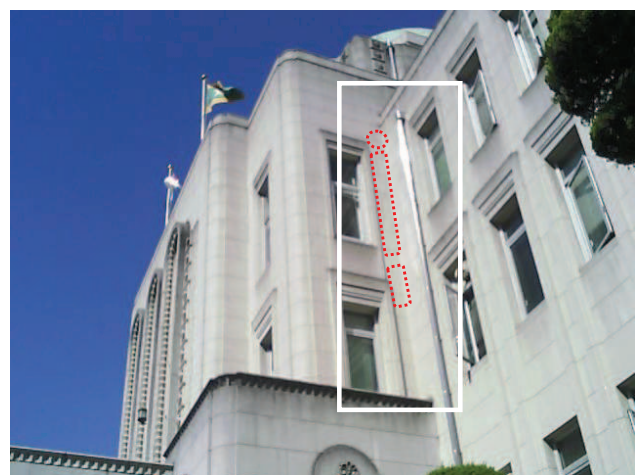
### 【No.01-42】 南面（正面入口右見込）

- ・調査方法：赤外線装置法
- ・赤点線枠内：浮き劣化と考えられる。（赤外線装置により高温表示が確認された箇所）

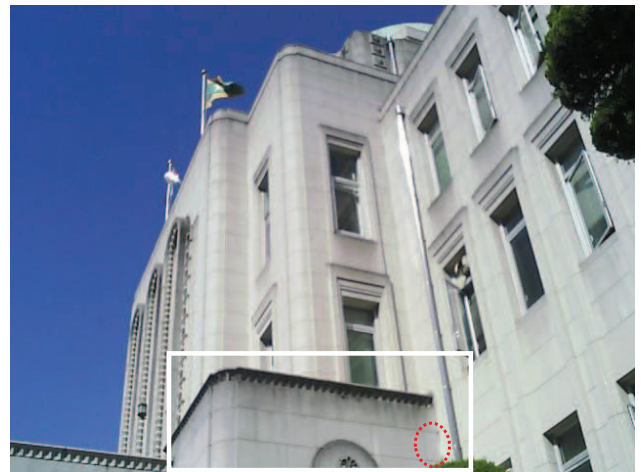
### 【No.01-43】 南面（正面入口右見込）

- ・調査方法：赤外線装置法
- ・赤点線枠内：浮き劣化と考えられる。（赤外線装置により高温表示が確認された箇所）

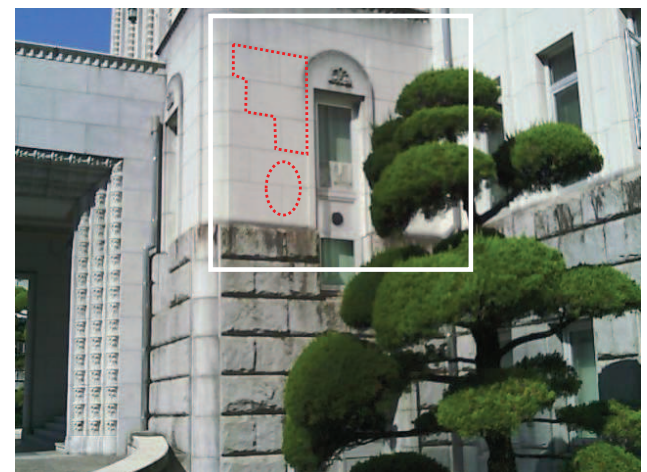
### 【No.01-44】 南面（正面入口左見込）

- ・調査方法：赤外線装置法
- ・赤点線枠内：浮き劣化と考えられる。（赤外線装置により高温表示が確認された箇所）

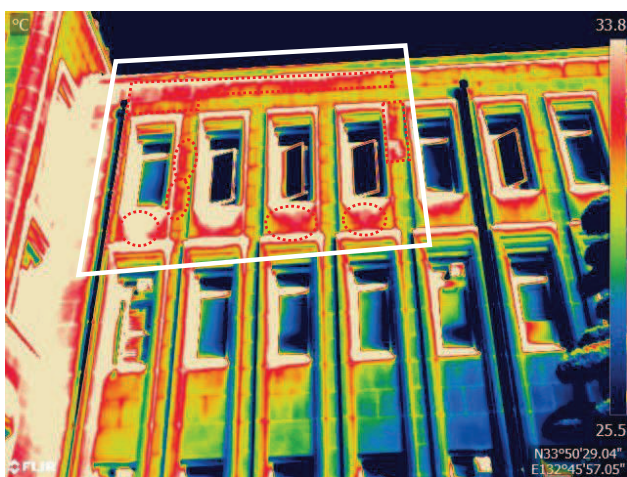
### 【No.01-47】 南面

- ・調査方法：赤外線装置法
- ・赤点線枠内：浮き劣化と考えられる。（赤外線装置により高温表示が確認された箇所）

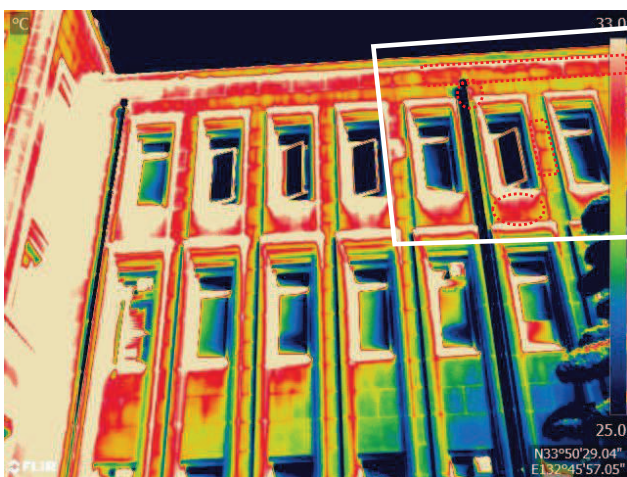
### 【No.01-48】 南面

- ・調査方法：赤外線装置法
- ・赤点線枠内：浮き劣化と考えられる。（赤外線装置により高温表示が確認された箇所）

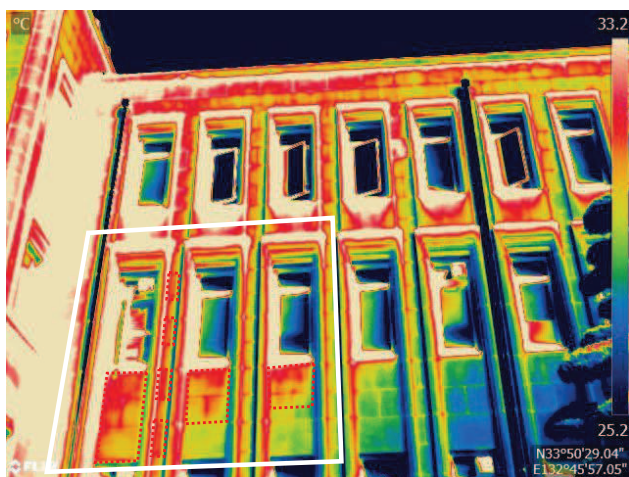
### 【No.01-49】 南面

- ・調査方法：赤外線装置法
- ・赤点線枠内：浮き劣化と考えられる。（赤外線装置により高温表示が確認された箇所）

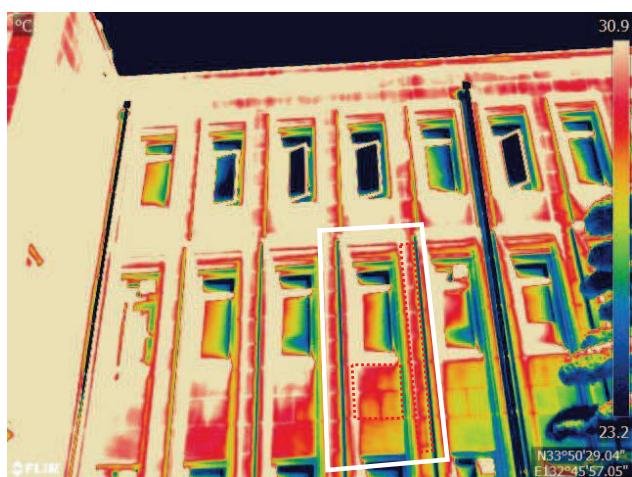
### 【No.01-50】 南面

- ・調査方法：赤外線装置法
- ・赤点線枠内：浮き劣化と考えられる。（赤外線装置により高温表示が確認された箇所）

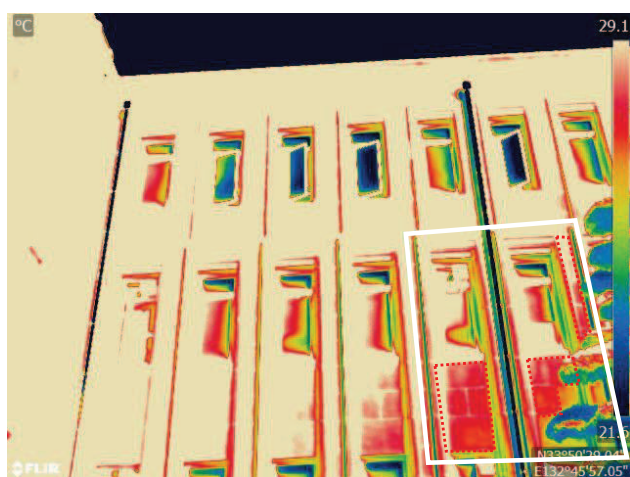
### 【No.01-51】 南面

- ・調査方法：赤外線装置法
- ・赤点線枠内：浮き劣化と考えられる。（赤外線装置により高温表示が確認された箇所）

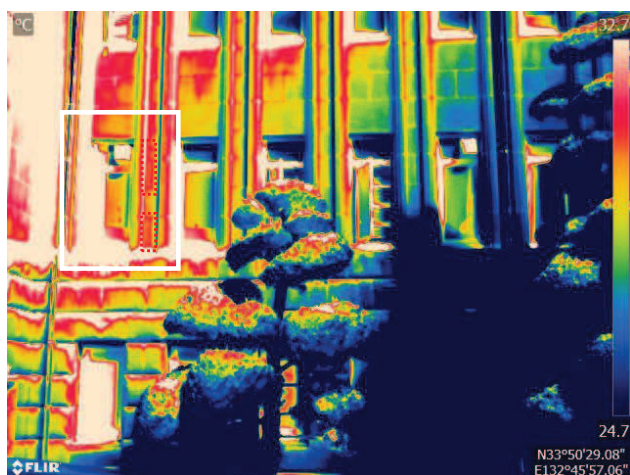
### 【No.01-52】 南面

- ・調査方法：赤外線装置法
- ・赤点線枠内：浮き劣化と考えられる。（赤外線装置により高温表示が確認された箇所）

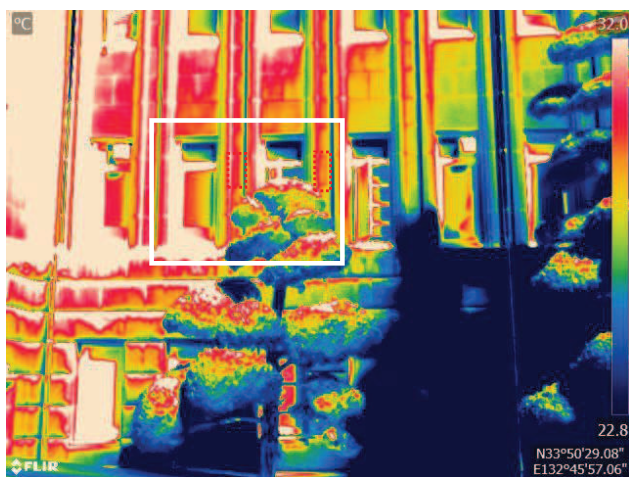
### 【No.01-53】 南面

- ・調査方法：赤外線装置法
- ・赤点線枠内：浮き劣化と考えられる。（赤外線装置により高温表示が確認された箇所）

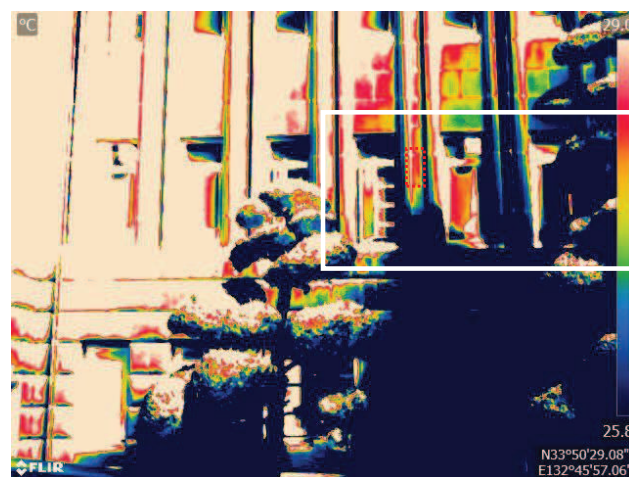
### 【No.01-54】 南面

- ・調査方法：赤外線装置法
- ・赤点線枠内：浮き劣化と考えられる。（赤外線装置により高温表示が確認された箇所）

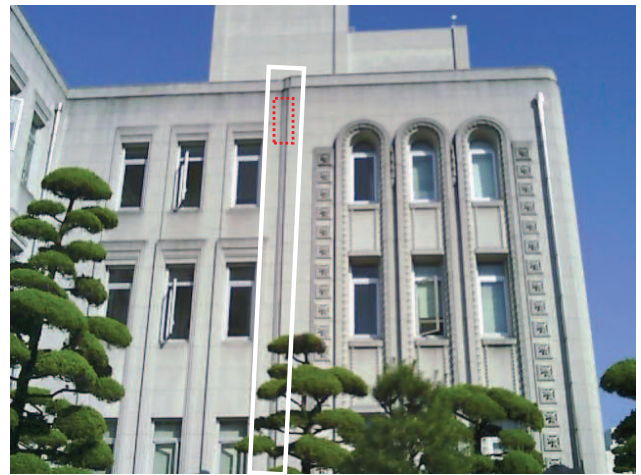
### 【No.01-61】 南面（正面入口右見込）

- ・調査方法：赤外線装置法
- ・赤点線枠内：浮き劣化と考えられる。（赤外線装置により高温表示が確認された箇所）

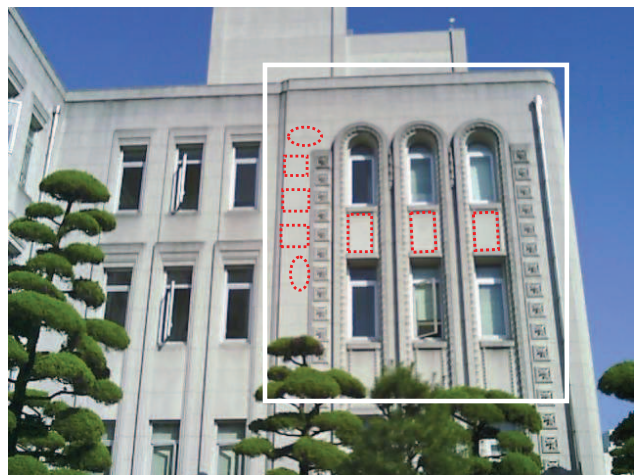
### 【No.01-62】 南面（正面入口左見込）

- ・調査方法：赤外線装置法
- ・赤点線枠内：浮き劣化と考えられる。（赤外線装置により高温表示が確認された箇所）

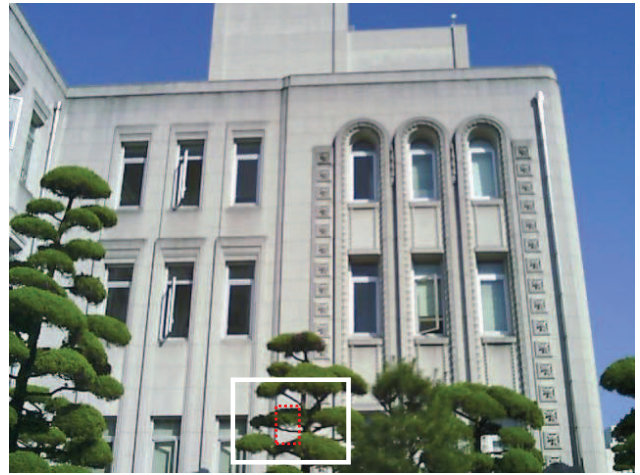
### 【No.01-63】 南面（正面入口右見込）

- ・調査方法：赤外線装置法
- ・赤点線枠内：浮き劣化と考えられる。（赤外線装置により高温表示が確認された箇所）

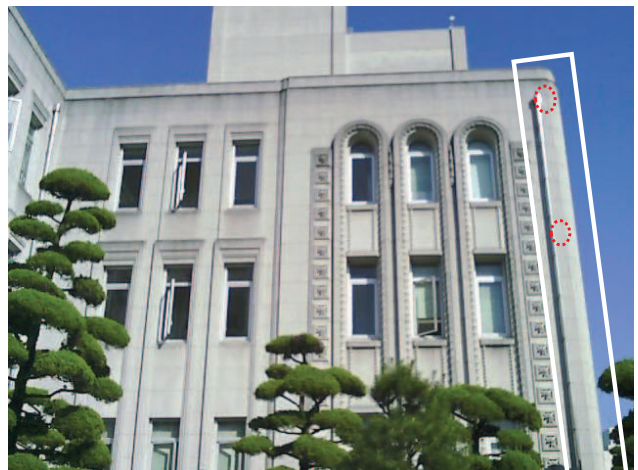
### 【No.01-64】 南面（正面入口右見込）

- ・調査方法：赤外線装置法
- ・赤点線枠内：浮き劣化と考えられる。（赤外線装置により高温表示が確認された箇所）

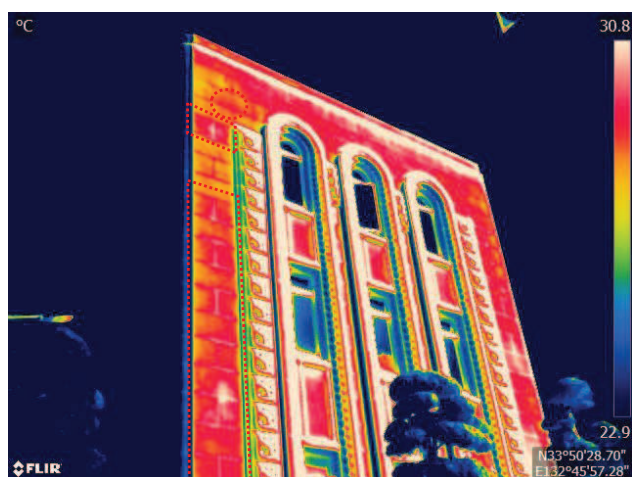
### 【No.01-65】 南面

- ・調査方法：赤外線装置法
- ・赤点線枠内：浮き劣化と考えられる。（赤外線装置により高温表示が確認された箇所）

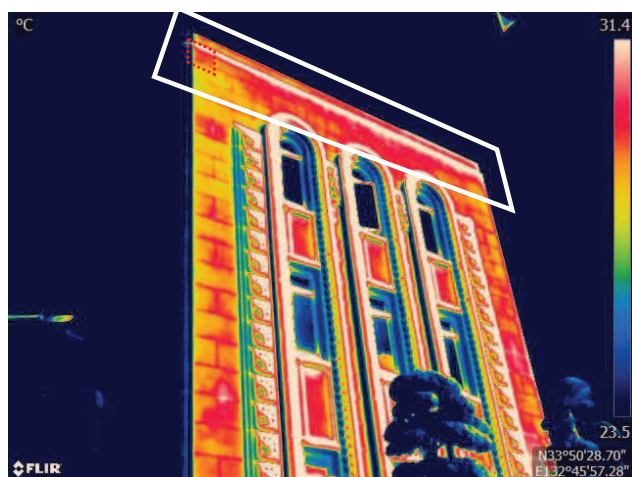
### 【No.01-66】 南面

- ・調査方法：赤外線装置法
- ・赤点線枠内：浮き劣化と考えられる。（赤外線装置により高温表示が確認された箇所）

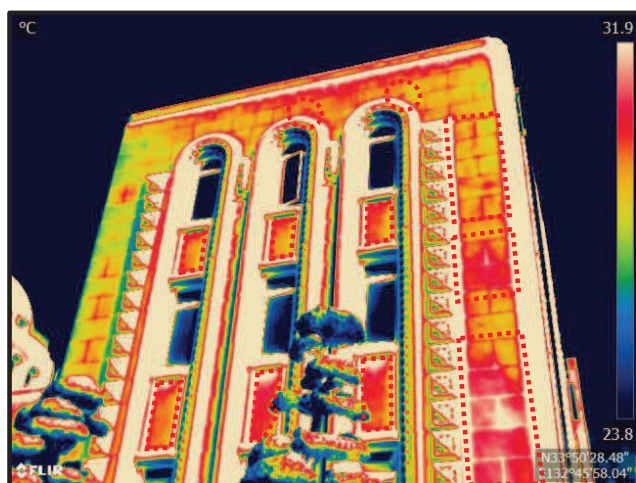
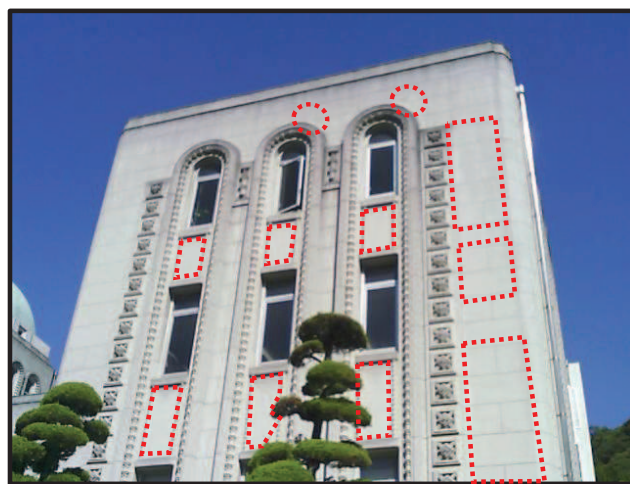
### 【No.01-67】 南面

- ・調査方法：赤外線装置法
- ・赤点線枠内：浮き劣化と考えられる。（赤外線装置により高温表示が確認された箇所）

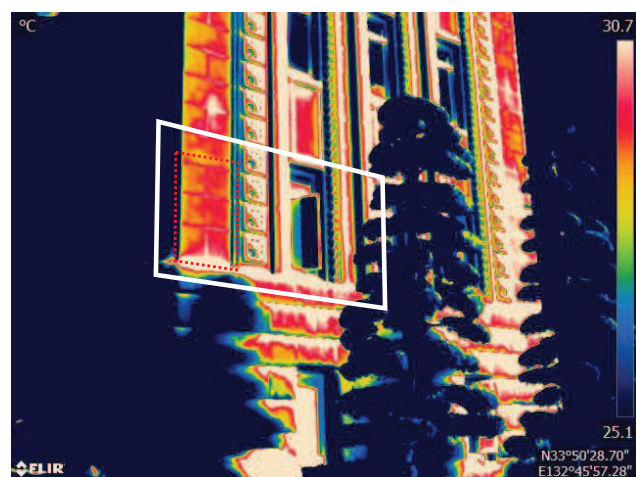
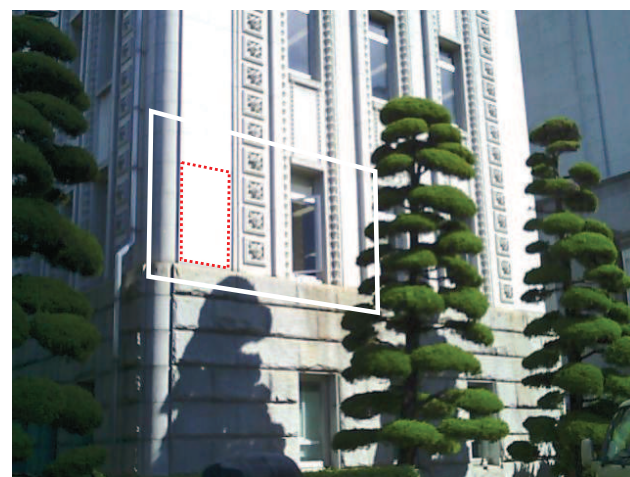
### 【No.01-68】 南面

- ・調査方法：赤外線装置法
- ・赤点線枠内：浮き劣化と考えられる。（赤外線装置により高温表示が確認された箇所）

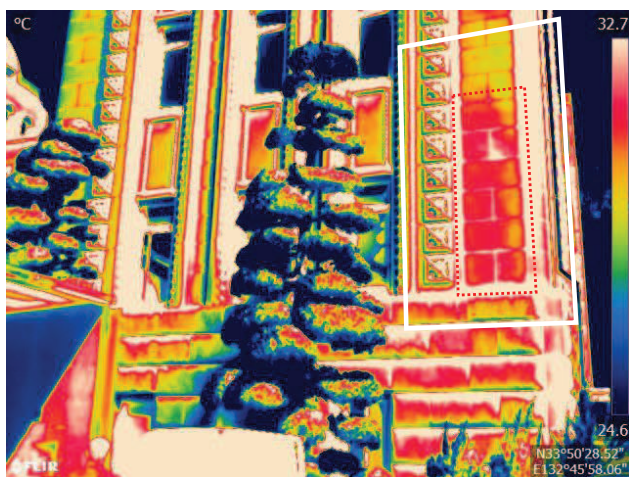
### 【No.01-69】 南面

- ・調査方法：赤外線装置法
- ・赤点線枠内：浮き劣化と考えられる。（赤外線装置により高温表示が確認された箇所）
