## 【No.02】 西面

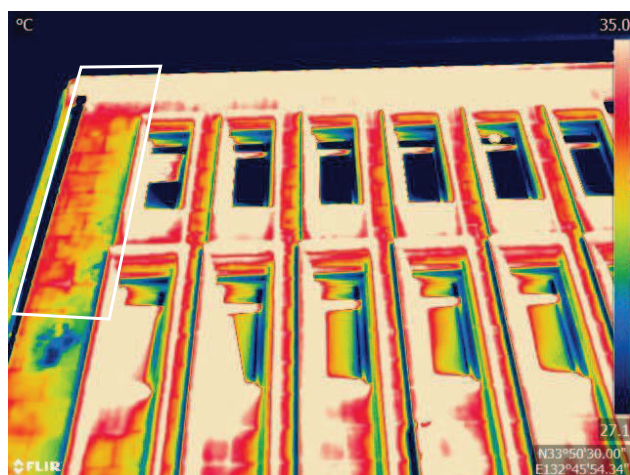
### 【No.02-01】 西面

- ・調査方法：赤外線装置法
- ・赤点線枠内：浮き劣化と考えられる。（赤外線装置により高温表示が確認された箇所）
- ・青点線枠内：ひび割れ等から雨水等の侵入、外壁表面への付着などが考えられる。（赤外線装置により低温表示が確認された箇所。水分の気化により低温となっている。）

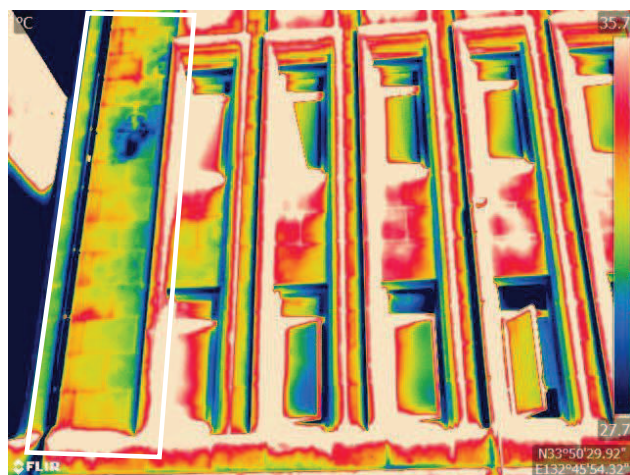
### 【No.02-02】 南面

- ・調査方法：赤外線装置法
- ・赤点線枠内：浮き劣化と考えられる。（赤外線装置により高温表示が確認された箇所）
- ・青点線枠内：ひび割れ等から雨水等の侵入、外壁表面への付着などが考えられる。（赤外線装置により低温表示が確認された箇所。水分の気化により低温となっている。）

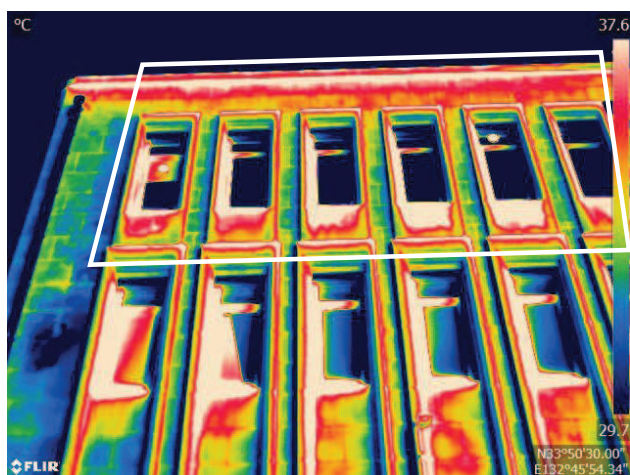
### 【No.02-03】 西面

- ・調査方法：赤外線装置法
- ・赤点線枠内：浮き劣化と考えられる。（赤外線装置により高温表示が確認された箇所）

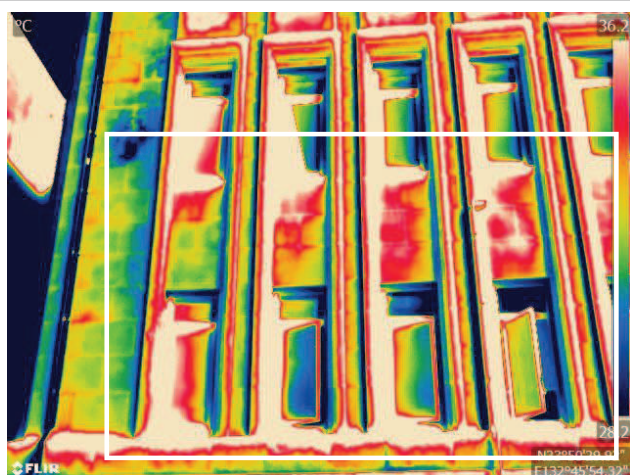
### 【No.02-04】 西面

- ・調査方法：赤外線装置法
- ・赤点線枠内：浮き劣化と考えられる。（赤外線装置により高温表示が確認された箇所）

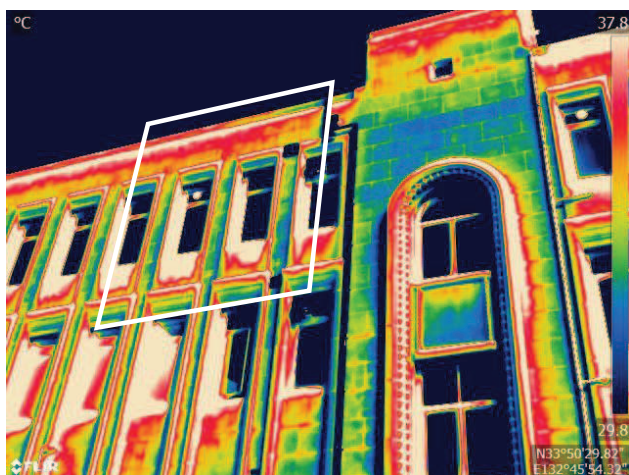
### 【No.02-05】 西面

- ・調査方法：赤外線装置法
- ・赤点線枠内：浮き劣化と考えられる。（赤外線装置により高温表示が確認された箇所）

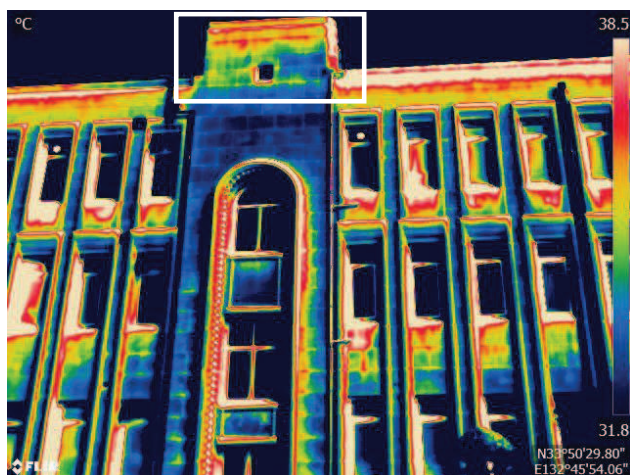
### 【No.02-07】 西面

- ・調査方法：赤外線装置法
- ・赤点線枠内：浮き劣化と考えられる。（赤外線装置により高温表示が確認された箇所）

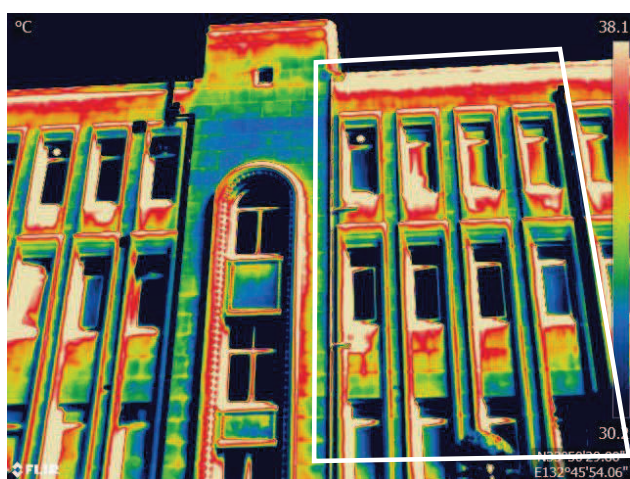
### 【No.02-11】 西面

- ・調査方法：赤外線装置法
- ・赤点線枠内：浮き劣化と考えられる。（赤外線装置により高温表示が確認された箇所）

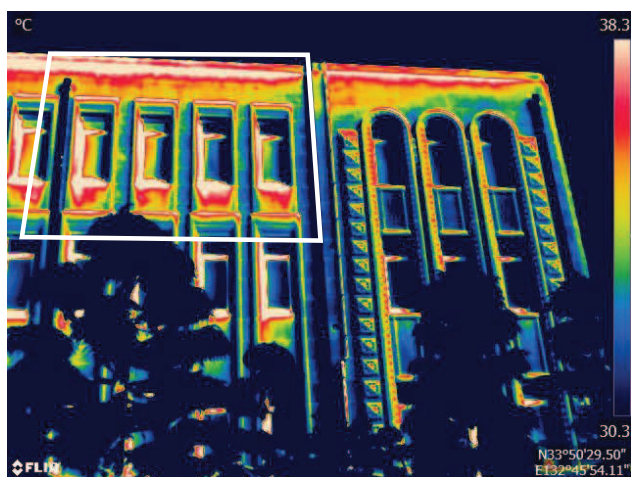
### 【No.02-12】 西面

- ・調査方法：赤外線装置法
- ・赤点線枠内：浮き劣化と考えられる。（赤外線装置により高温表示が確認された箇所）

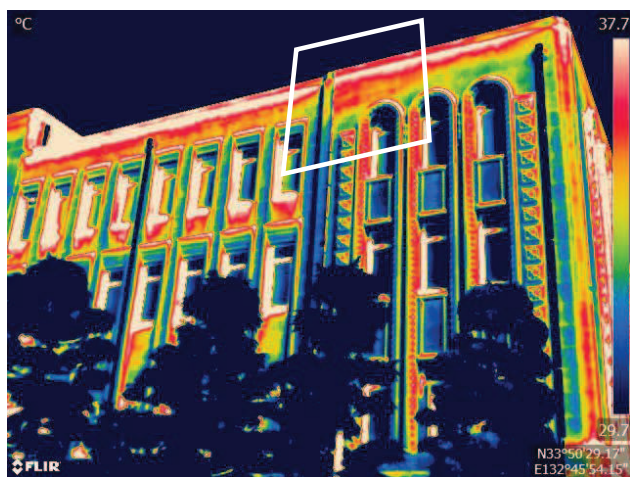
### 【No.02-13】 西面

- ・調査方法：赤外線装置法
- ・赤点線枠内：浮き劣化と考えられる。（赤外線装置により高温表示が確認された箇所）

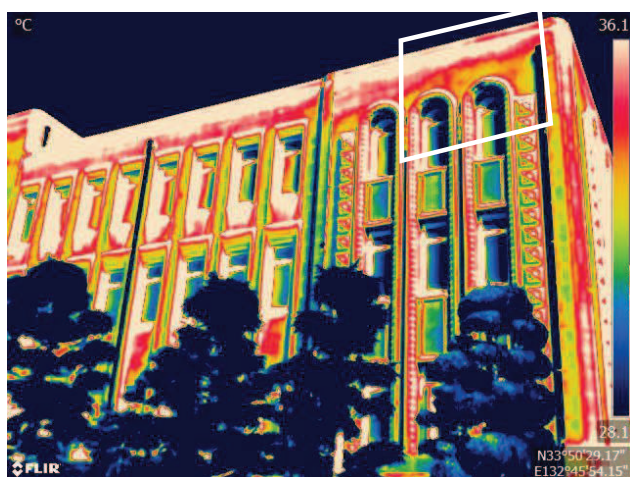
### 【No.02-14】 西面

- ・調査方法：赤外線装置法
- ・赤点線枠内：浮き劣化と考えられる。（赤外線装置により高温表示が確認された箇所）

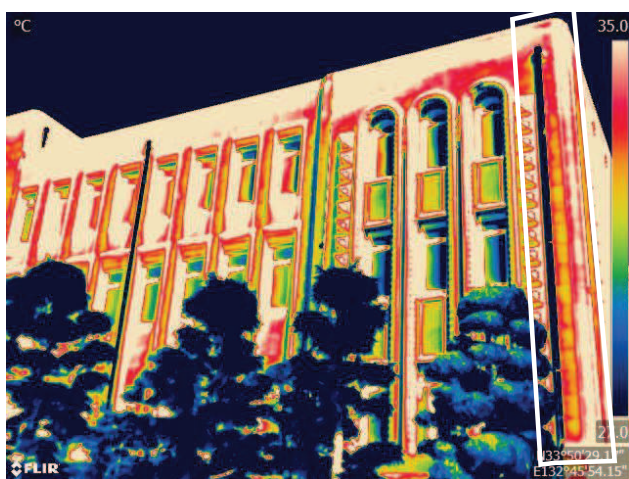
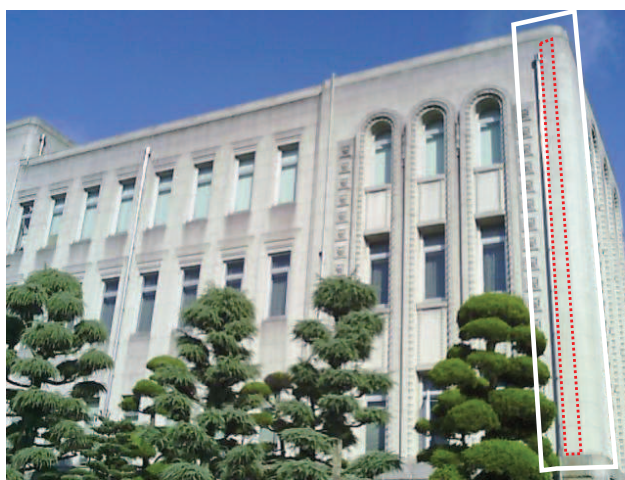
### 【No.02-15】 西面

- ・調査方法：赤外線装置法
- ・赤点線枠内：浮き劣化と考えられる。（赤外線装置により高温表示が確認された箇所）

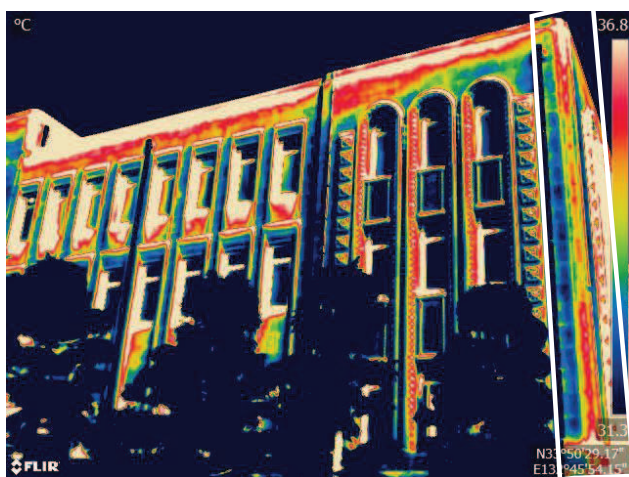
### 【No.02-16】 西面

- ・調査方法：赤外線装置法
- ・赤点線枠内：浮き劣化と考えられる。（赤外線装置により高温表示が確認された箇所）

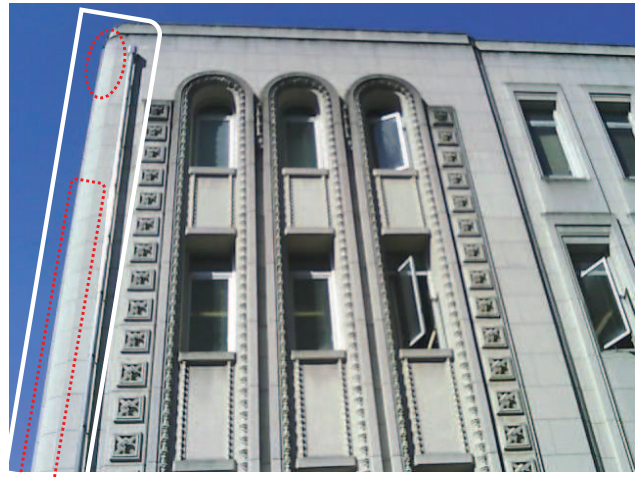
#### 【No.03-01】 東面

- ・調査方法：赤外線装置法
- ・赤点線枠内：浮き劣化と考えられる。（赤外線装置により高温表示が確認された箇所）

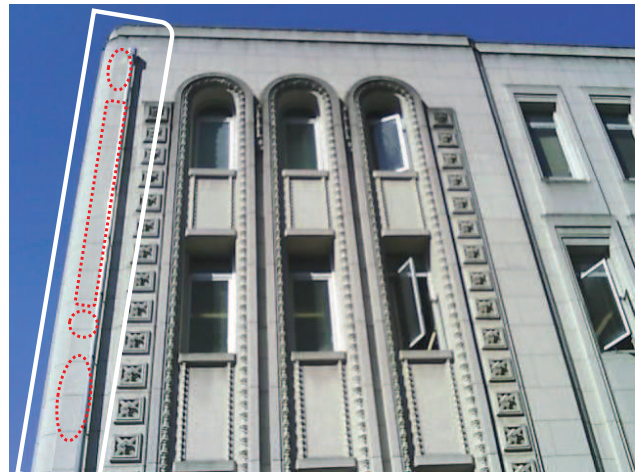
#### 【No.03-02】 東面

- ・調査方法：赤外線装置法
- ・赤点線枠内：浮き劣化と考えられる。（赤外線装置により高温表示が確認された箇所）

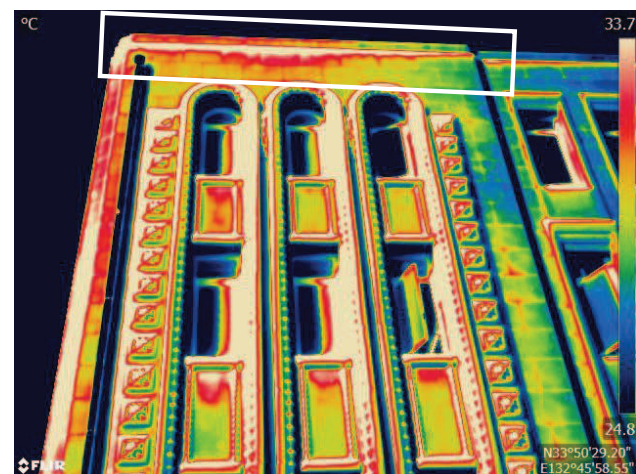
### 【No.03-04】 東面

- ・ 調査方法：赤外線装置法
- ・ 赤点線枠内：浮き劣化と考えられる。（赤外線装置により高温表示が確認された箇所）

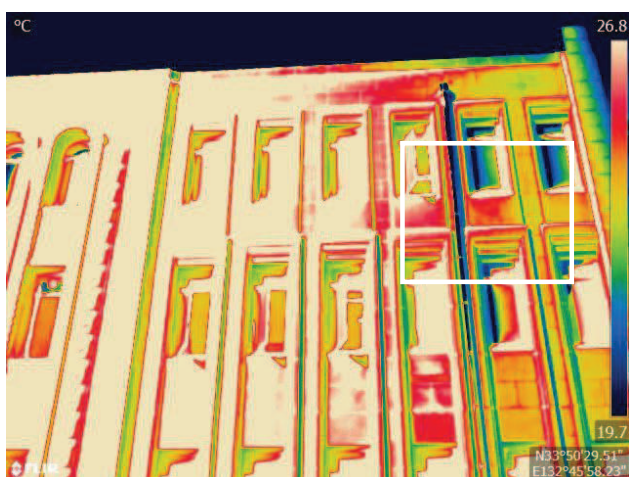
#### 【No.03-09】 東面

- ・調査方法：赤外線装置法
- ・赤点線枠内：浮き劣化と考えられる。（赤外線装置により高温表示が確認された箇所）

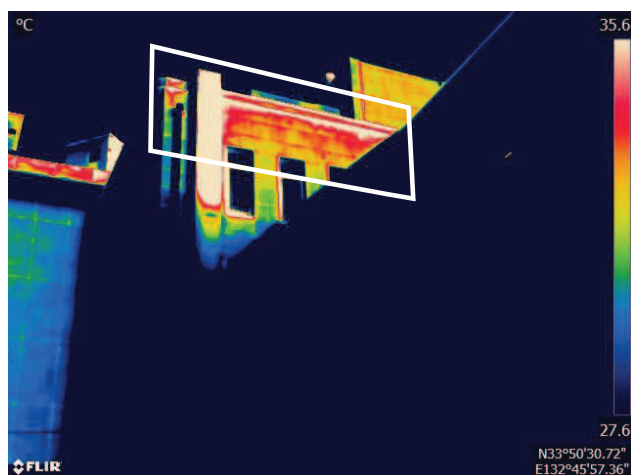
### 【No.04-01】 北面（北東 東面裏見込）

- ・調査方法：赤外線装置法
- ・赤点線枠内：浮き劣化と考えられる。（赤外線装置により高温表示が確認された箇所）

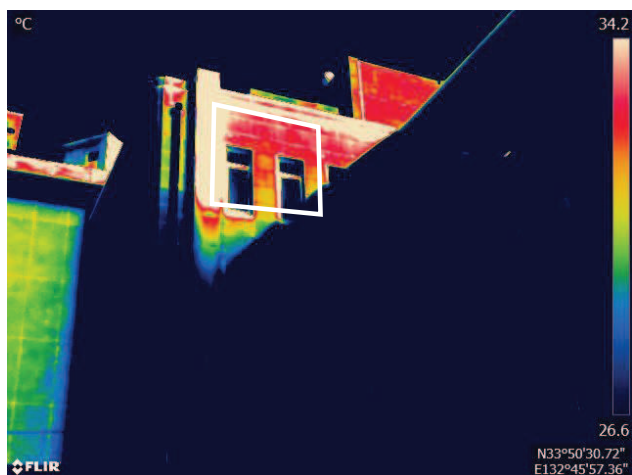
### 【No.04-02】 北面（北東 東面裏見込）

- ・調査方法：赤外線装置法
- ・赤点線枠内：浮き劣化と考えられる。（赤外線装置により高温表示が確認された箇所）

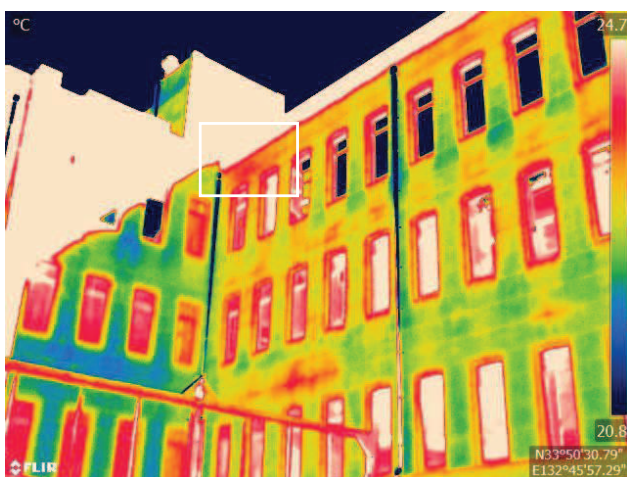
### 【No.04-05】 北面（北東 東面裏見込）

- ・調査方法：赤外線装置法
- ・赤点線枠内：浮き劣化と考えられる。（赤外線装置により高温表示が確認された箇所）

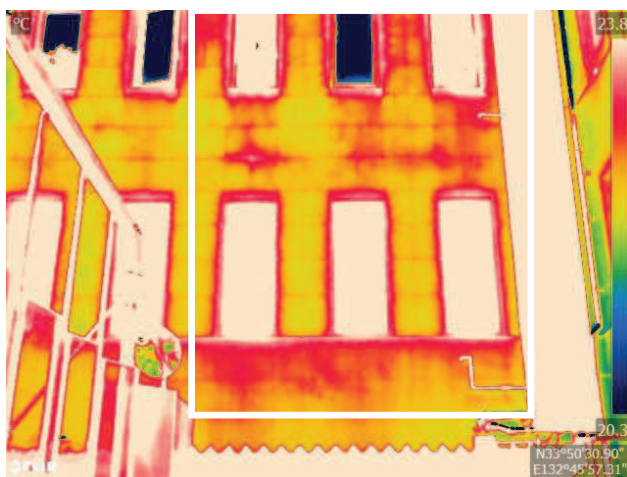
### 【No.04-09】 北面（北東 東面裏見込）

- ・調査方法：赤外線装置法
- ・赤点線枠内：浮き劣化と考えられる。（赤外線装置により高温表示が確認された箇所）

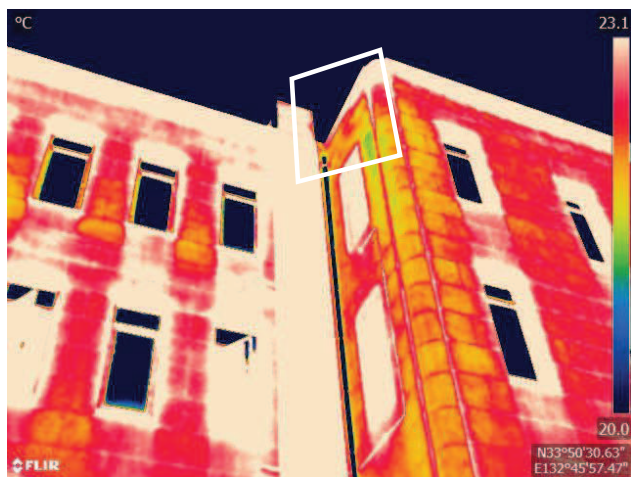
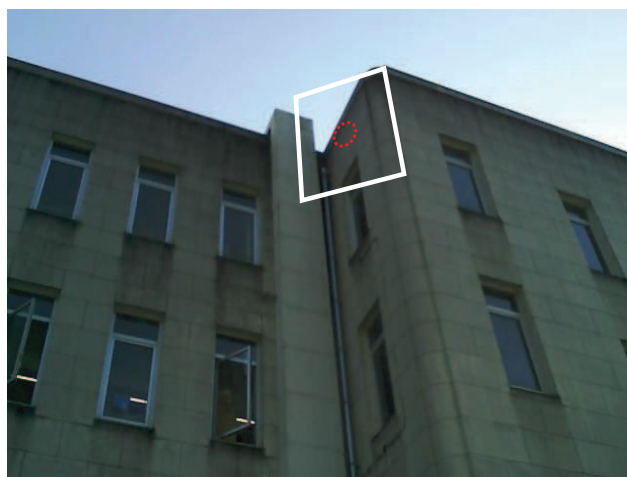
### 【No.04-11】 北面（北東 東面裏見込）

- ・調査方法：赤外線装置法
- ・赤点線枠内：浮き劣化と考えられる。（赤外線装置により高温表示が確認された箇所）

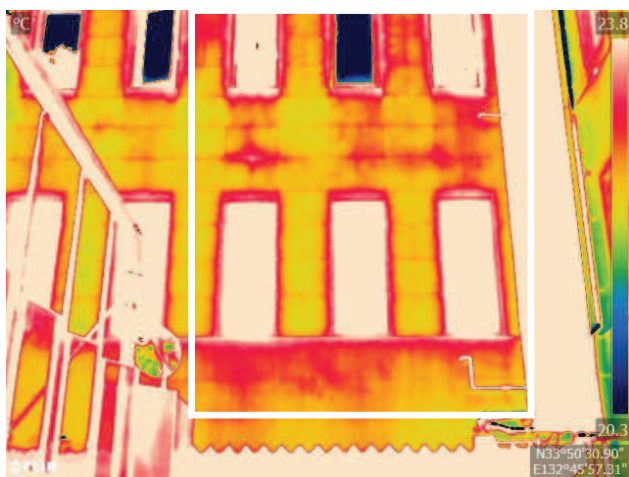
### 【No.04-12】 北面（北東 東面裏見込）

- ・調査方法：赤外線装置法
- ・赤点線枠内：浮き劣化と考えられる。（赤外線装置により高温表示が確認された箇所）

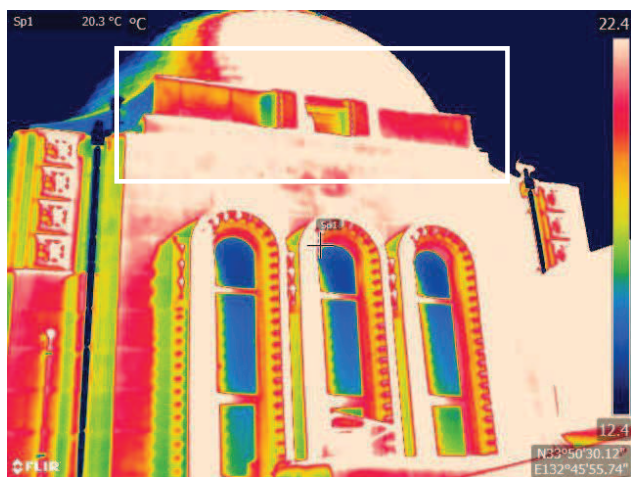
### 【No.06-01】 ドーム部 西面

- ・調査方法：赤外線装置法
- ・赤点線枠内：浮き劣化と考えられる。（赤外線装置により高温表示が確認された箇所）

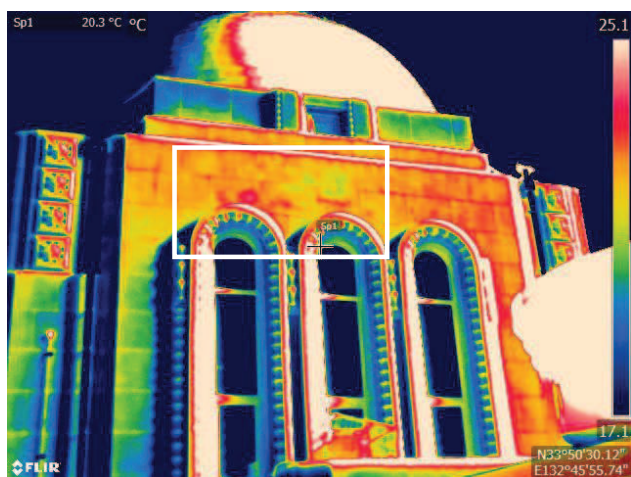
### 【No.06-02】 ドーム部 西面

- ・調査方法：赤外線装置法
- ・赤点線枠内：浮き劣化と考えられる。（赤外線装置により高温表示が確認された箇所）

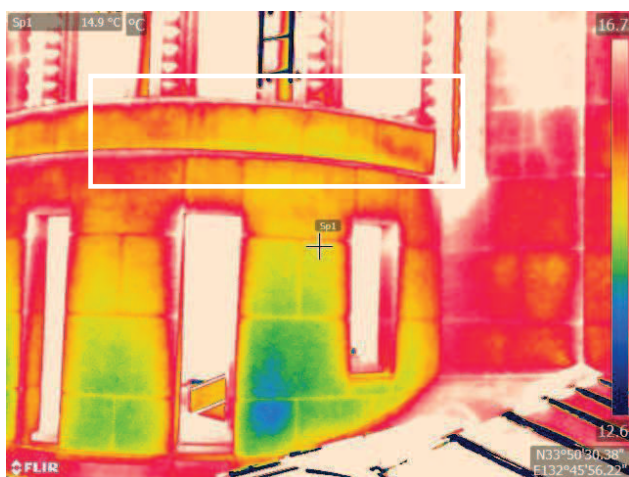
### 【No.07-07】 ドーム部 北面

- ・調査方法：赤外線装置法
- ・赤点線枠内：浮き劣化と考えられる。（赤外線装置により高温表示が確認された箇所）

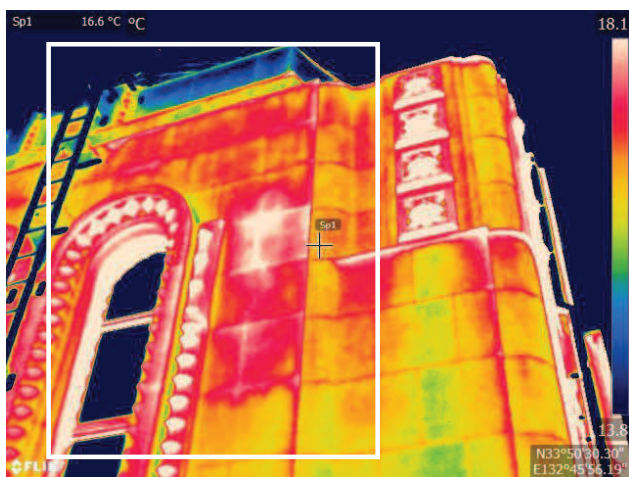
### 【No.07-08】 ドーム部 北面

- ・調査方法：赤外線装置法
- ・赤点線枠内：浮き劣化と考えられる。（赤外線装置により高温表示が確認された箇所）

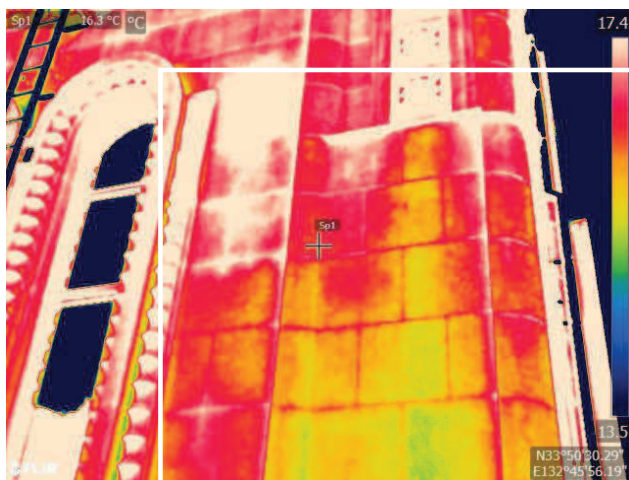
### 【No.07-09】 ドーム部 北面

- ・調査方法：赤外線装置法
- ・赤点線枠内：浮き劣化と考えられる。（赤外線装置により高温表示が確認された箇所）

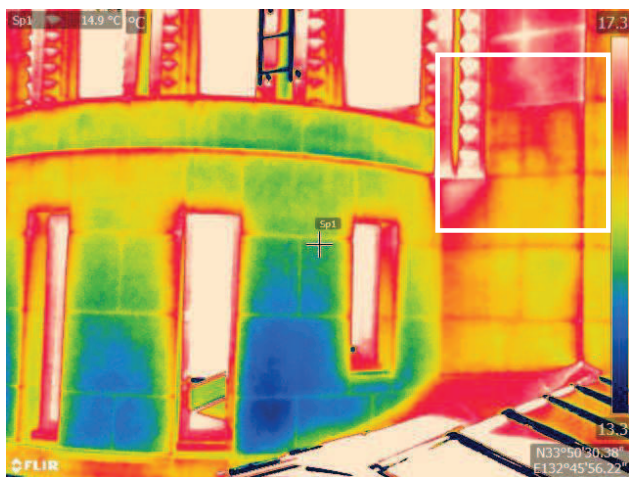
### 【No.07-10】 ドーム部 北面

- ・調査方法：赤外線装置法
- ・赤点線枠内：浮き劣化と考えられる。（赤外線装置により高温表示が確認された箇所）

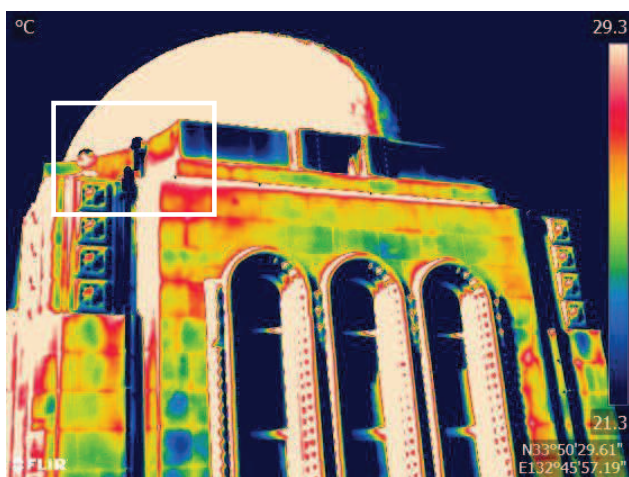
### 【No.08-01】 ドーム部 東面

- ・調査方法：赤外線装置法
- ・赤点線枠内：浮き劣化と考えられる。（赤外線装置により高温表示が確認された箇所）

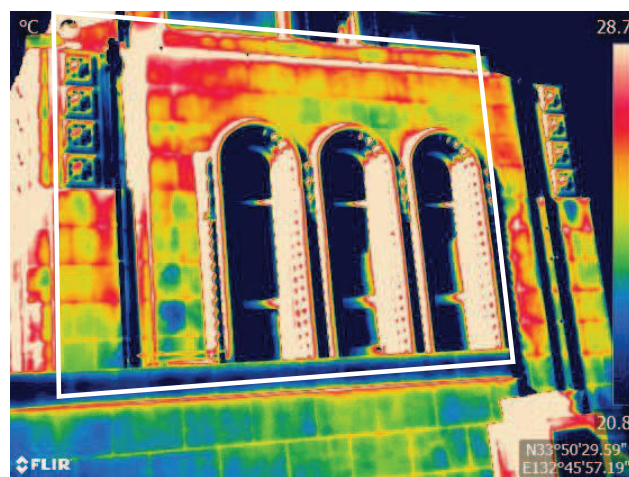
### 【No.08-02】 ドーム部 東面

- ・調査方法：赤外線装置法
- ・赤点線枠内：浮き劣化と考えられる。（赤外線装置により高温表示が確認された箇所）
- ・青点線枠内：ひび割れ劣化部等から雨水が侵入し、浮き劣化部等への滞留が考えられる。（赤外線装置により低温表示が確認された箇所。水分の気化により低温となっている。）

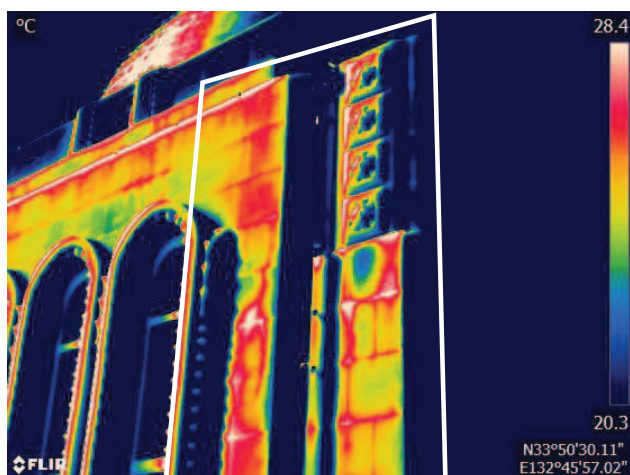
### 【No.08-03】 ドーム部 東面

- ・ 調査方法：赤外線装置法
- ・ 赤点線枠内：浮き劣化と考えられる。（赤外線装置により高温表示が確認された箇所）
- ・ 青点線枠内：ひび割れ劣化部等から雨水が侵入し、浮き劣化部等への滞留と考えられる。（赤外線装置により低温表示が確認された箇所。水分の気化により低温となっている。）

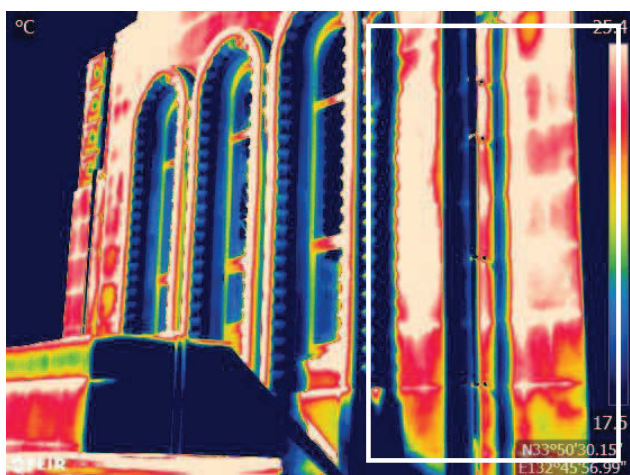
### 【No.08-04】 ドーム部 東面

- ・ 調査方法：赤外線装置法
- ・ 赤点線枠内：浮き劣化と考えられる。（赤外線装置により高温表示が確認された箇所）

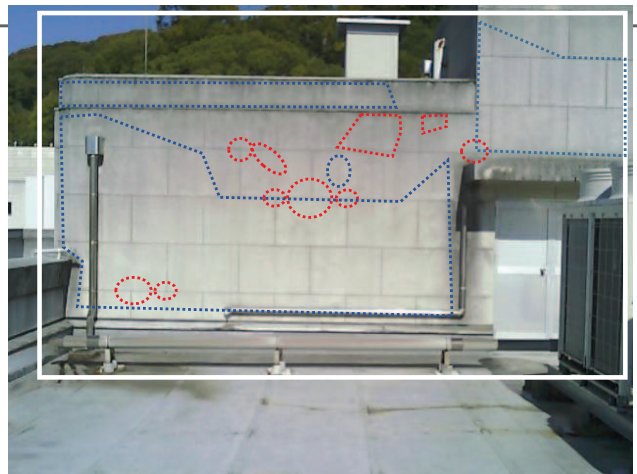
### 【No.09-01】 屋上A

- ・調査方法：赤外線装置法
  - ・赤点線枠内：浮き劣化と考えられる。（赤外線装置により高温表示が確認された箇所）
  - ・青点線枠内：ひび割れ等からの雨水等の侵入・滞留や表面附着などが考えられる。（赤外線装置により低温表示が確認された箇所。水分が気化することにより低温となるため、赤外線装置法による調査は不可である。）
- ※健全部温度(SP1)と青表示部(SP6)の温度差は3.9度あり、浸水している可能性が高い。

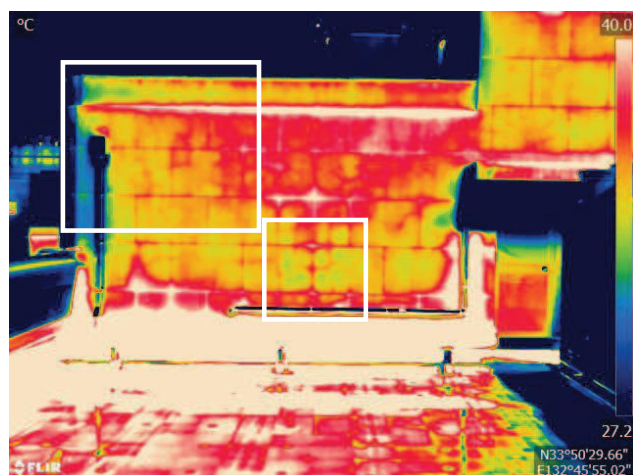
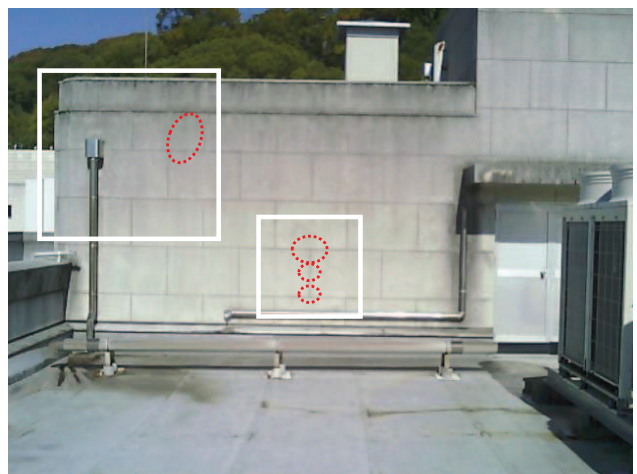
### 【No.09-02】 屋上A

- ・調査方法：赤外線装置法
- ・赤点線枠内：浮き劣化と考えられる。（赤外線装置により高温表示が確認された箇所）

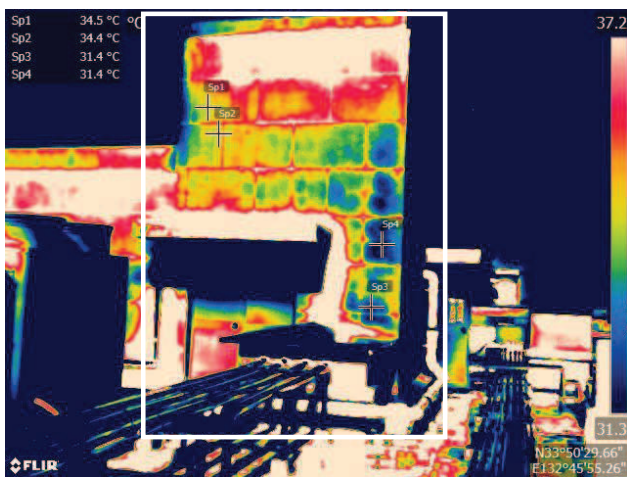
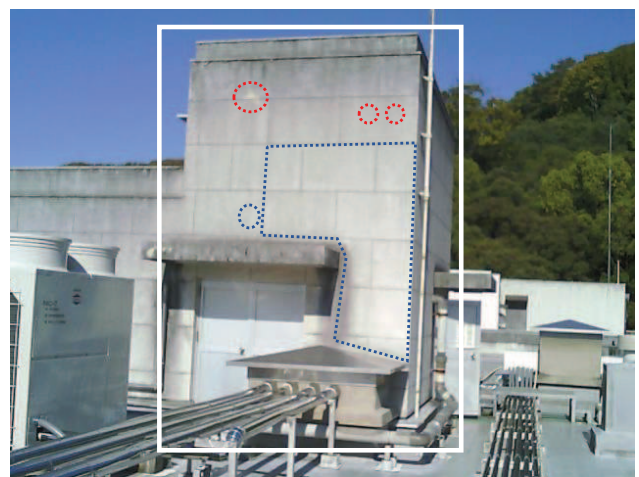
### 【No.09-03】 屋上A

- ・調査方法：赤外線装置法
  - ・赤点線枠内：浮き劣化と考えられる。（赤外線装置により高温表示が確認された箇所）
  - ・赤外線画像における青色表示部分：ひび割れ等からの雨水等の侵入・滞留や表面付着などが考えられる。（赤外線装置により低温表示が確認された箇所。水分が気化することにより低温となるため、赤外線装置法による調査は不可である。）
- ※健全部温度(SP2)と青表示部(SP3)の温度差は3.0度あり、浸水している可能性が高い。

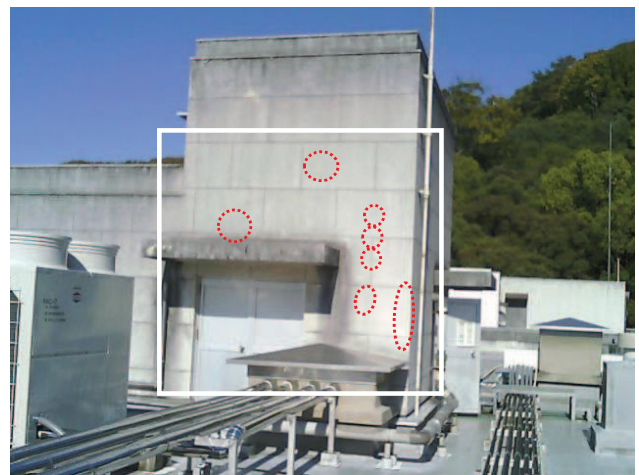
### 【No.09-04】 屋上A

- ・調査方法：赤外線装置法
- ・赤点線枠内：浮き劣化と考えられる。（赤外線装置により高温表示が確認された箇所）

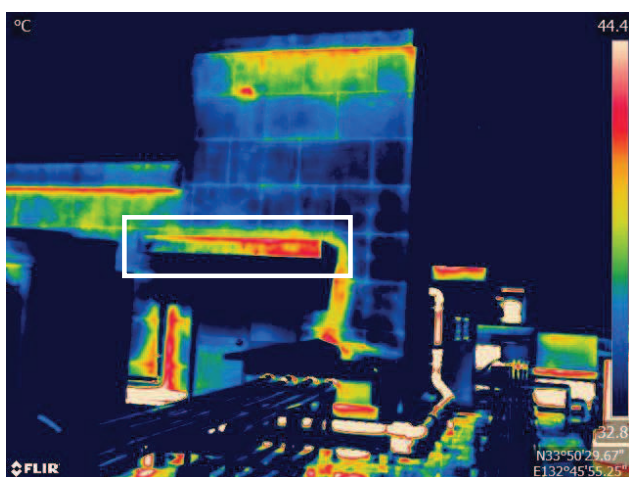
### 【No.09-05】 屋上A

- ・調査方法：赤外線装置法
- ・赤点線枠内：浮き劣化と考えられる。（赤外線装置により高温表示が確認された箇所）

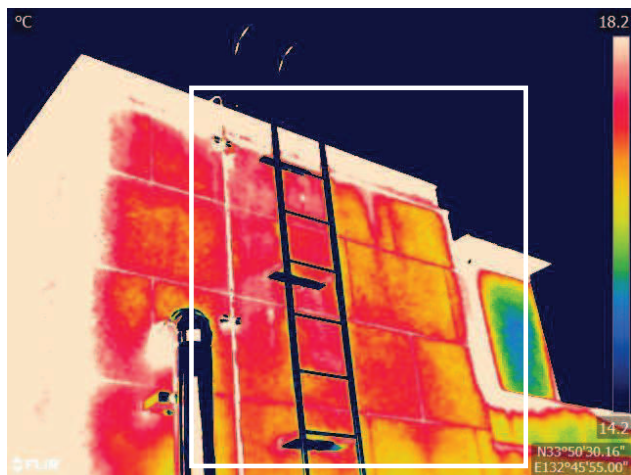
### 【No.09-09】 屋上A

- ・調査方法：赤外線装置法
- ・赤点線枠内：浮き劣化と考えられる。（赤外線装置により高温表示が確認された箇所）

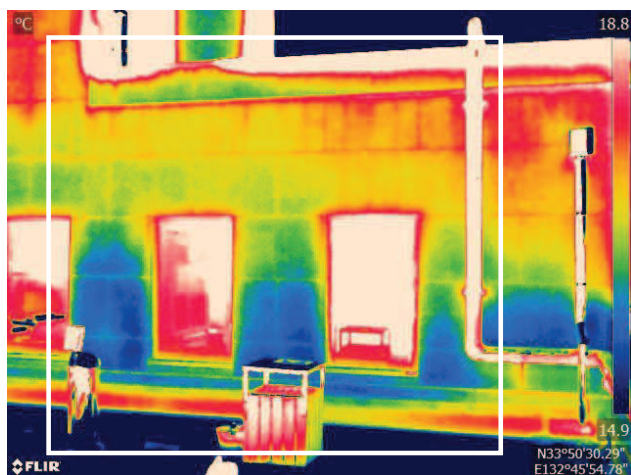
### 【No.09-10】 屋上A

- ・調査方法：赤外線装置法
- ・赤点線枠内：浮き劣化と考えられる。（赤外線装置により高温表示が確認された箇所）

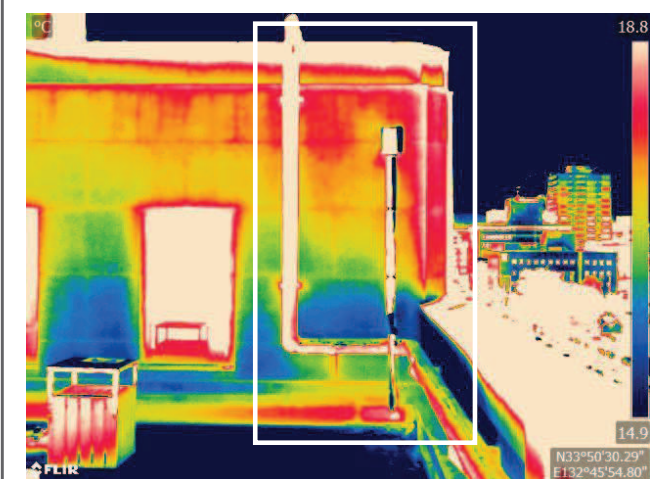
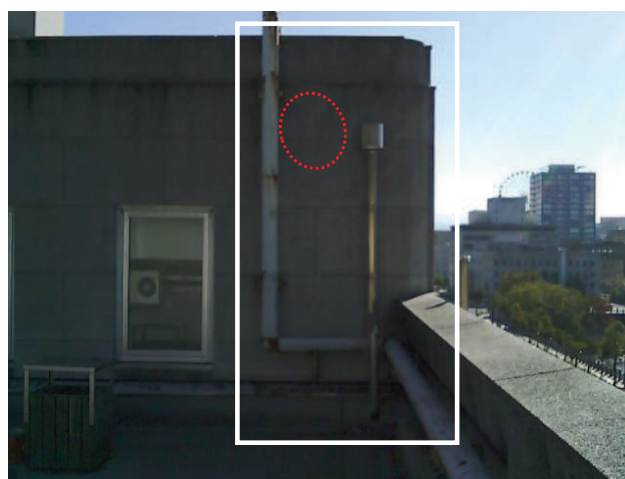
### 【No.09-011】 屋上A

- ・調査方法：赤外線装置法
- ・赤点線枠内：浮き劣化と考えられる。（赤外線装置により高温表示が確認された箇所）

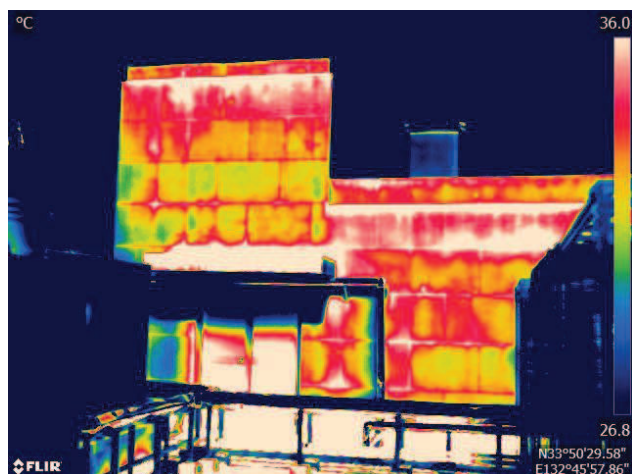
### 【No.09-01】 屋上C

- ・調査方法：赤外線装置法
- ・赤点線枠内：浮き劣化と考えられる。（赤外線装置により高温表示が確認された箇所）
- ・青点線枠内：ひび割れ等から雨水等の侵入などが考えられる。（赤外線装置により低温表示が確認された箇所。水分の気化により低温となるため、赤外線装置法による調査は不可である。）

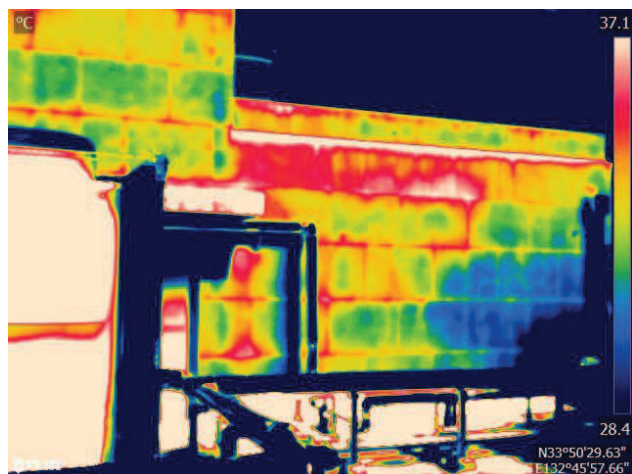
### 【No.09-02】 屋上C

- ・調査方法：赤外線装置法
- ・赤点線枠内：浮き劣化と考えられる。（赤外線装置により高温表示が確認された箇所）
- ・青点線枠内：ひび割れ等から雨水等の侵入などが考えられる。（赤外線装置により低温表示が確認された箇所。水分の気化により低温となるため、赤外線装置法による調査は不可である。）

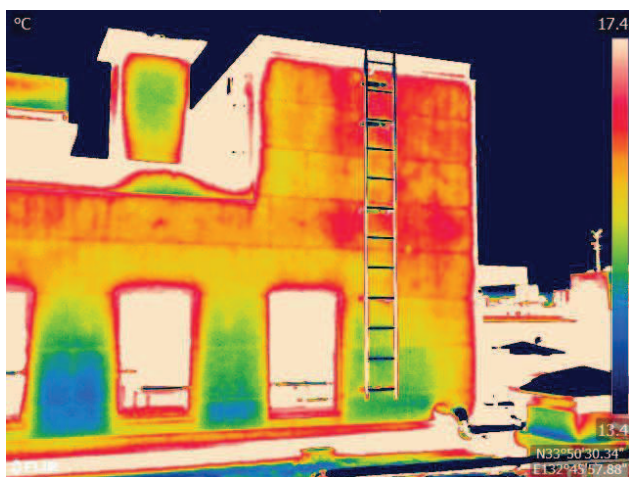
### 【No.09-04】 屋上C

- ・調査方法：赤外線装置法
- ・赤点線枠内：浮き劣化と考えられる。（赤外線装置により高温表示が確認された箇所）
