愛媛県 道路附属物等個別施設計画

(横断歩道橋・シェッド・門型標識等)

令和 6 年 3 月

愛媛県土木部 道路維持課

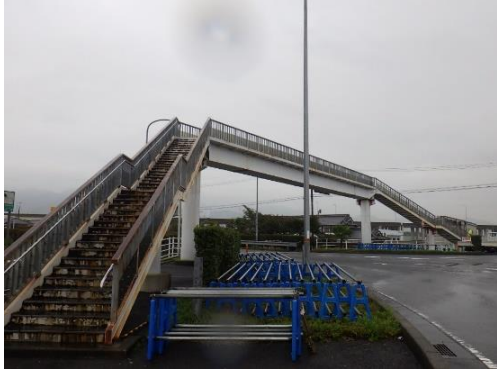
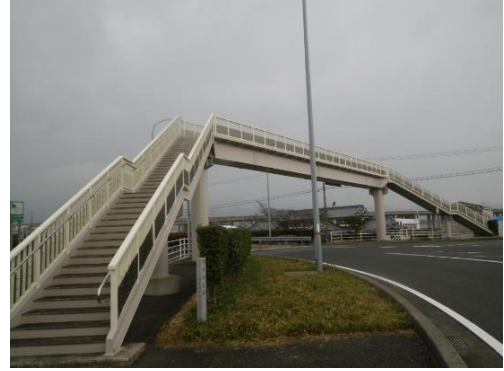
- ◆ 横断歩道橋 塗装塗替 壬生川丹原線 堀越横断歩道橋 橋長 49.5m 架設 1999 年

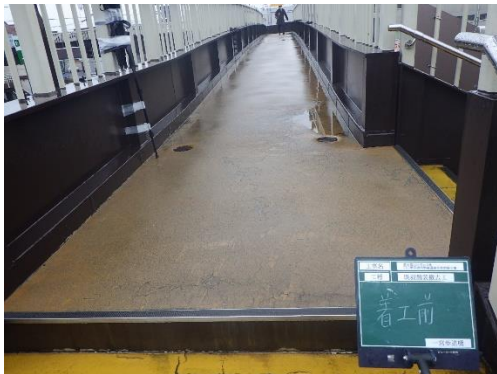
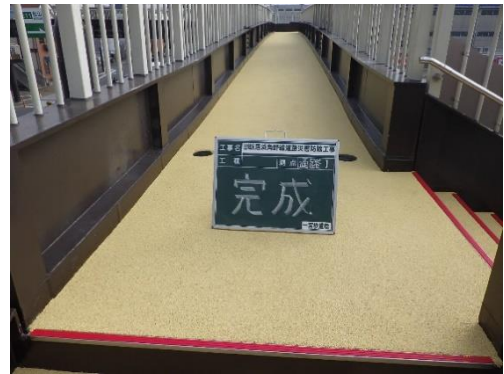
- ◆ 薄層舗装工 新居浜角野線 一宮歩道橋 延長 108m 1972 年建設

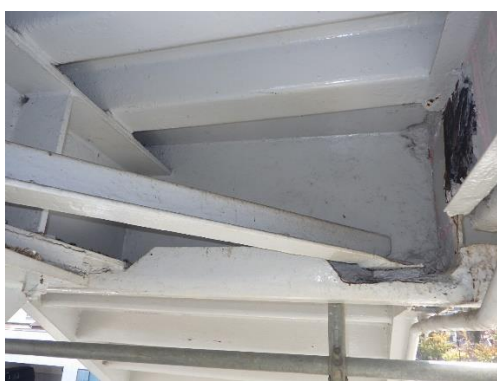
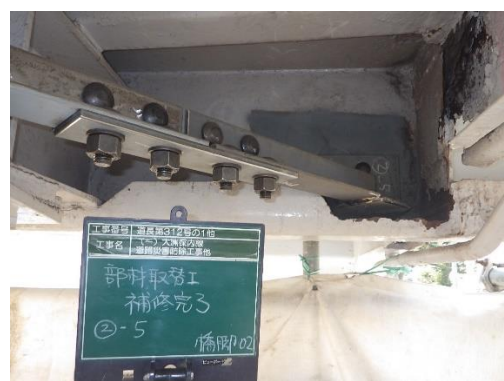
- ◆ 腐食した部材の取替 大洲保内線 樹形横断歩道橋 延長 39.6m 1969 年建設

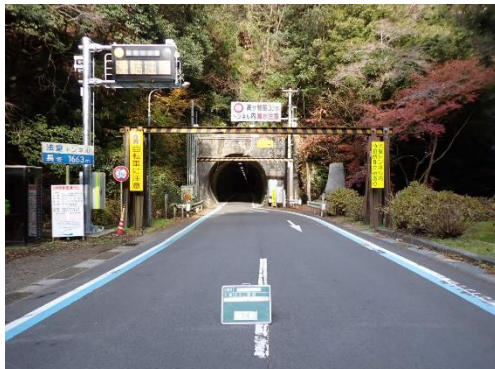
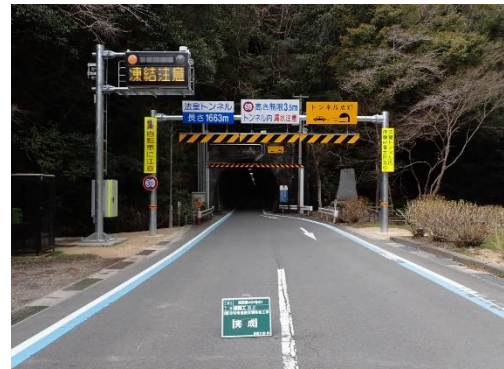
- ◆ 門型標識の更新 国道 319 号 法皇トンネル付近
