2. 伊予市

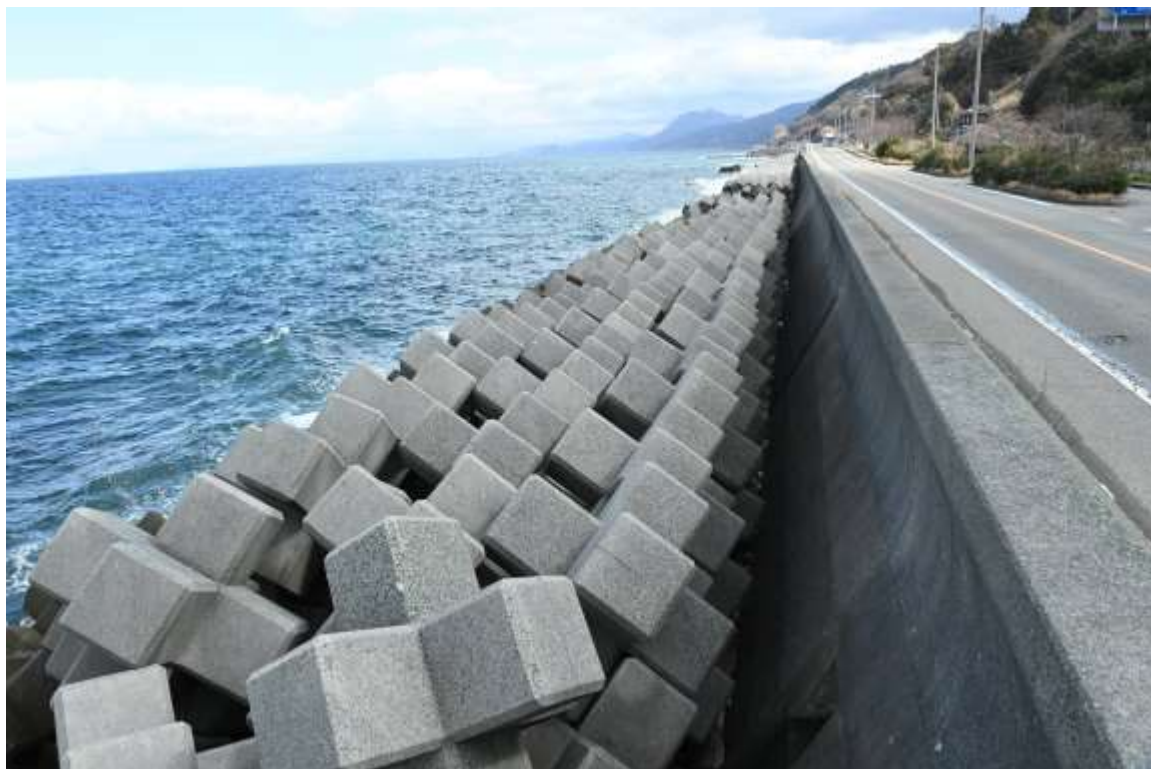
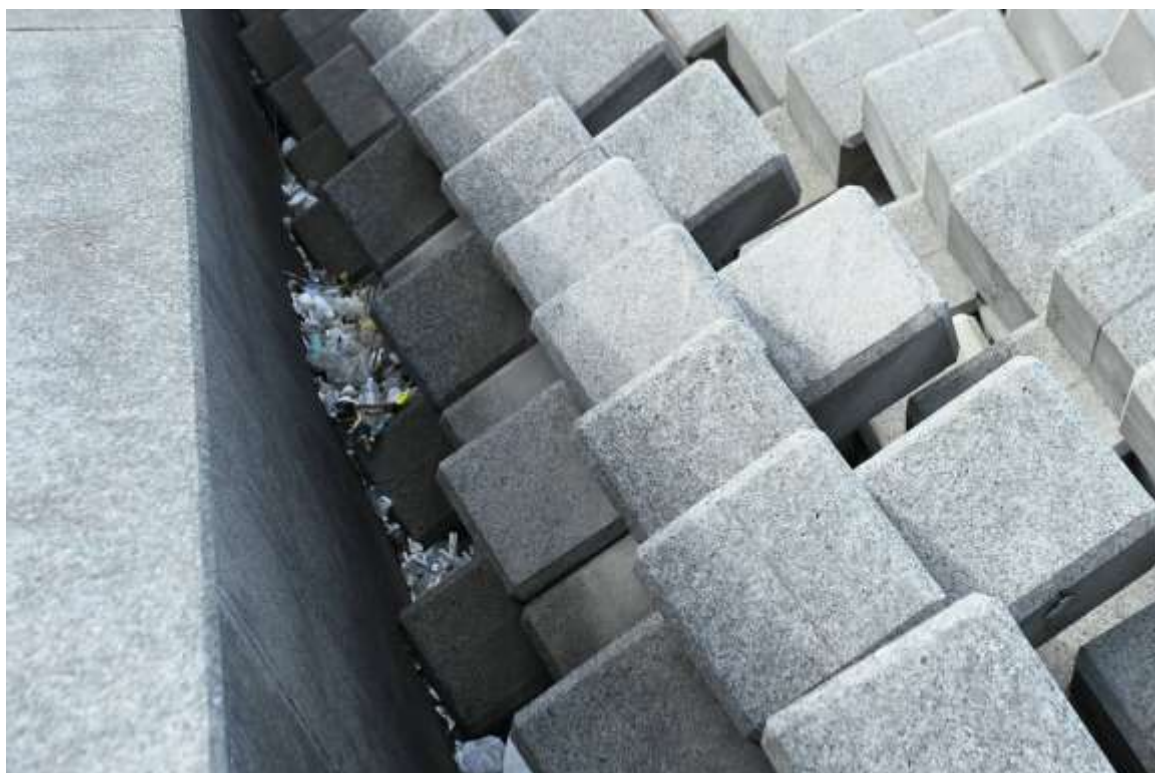
① 地点

伊予市西側の海岸は、大部分に消波ブロックが設置されており、自然海岸は少ない。道路側から消波ブロックを覗いてみると、隙間には大量のごみが堆積していた。高低差があり、ボランティア等による回収は危険で作業困難な場所である。

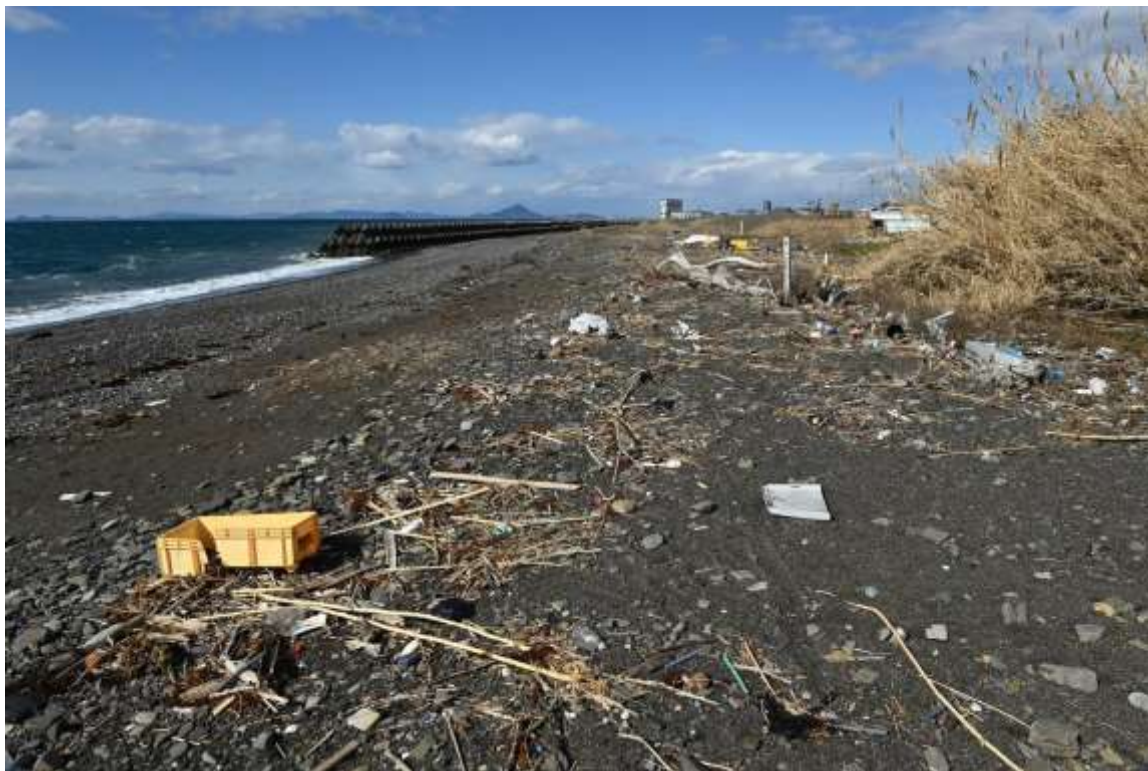
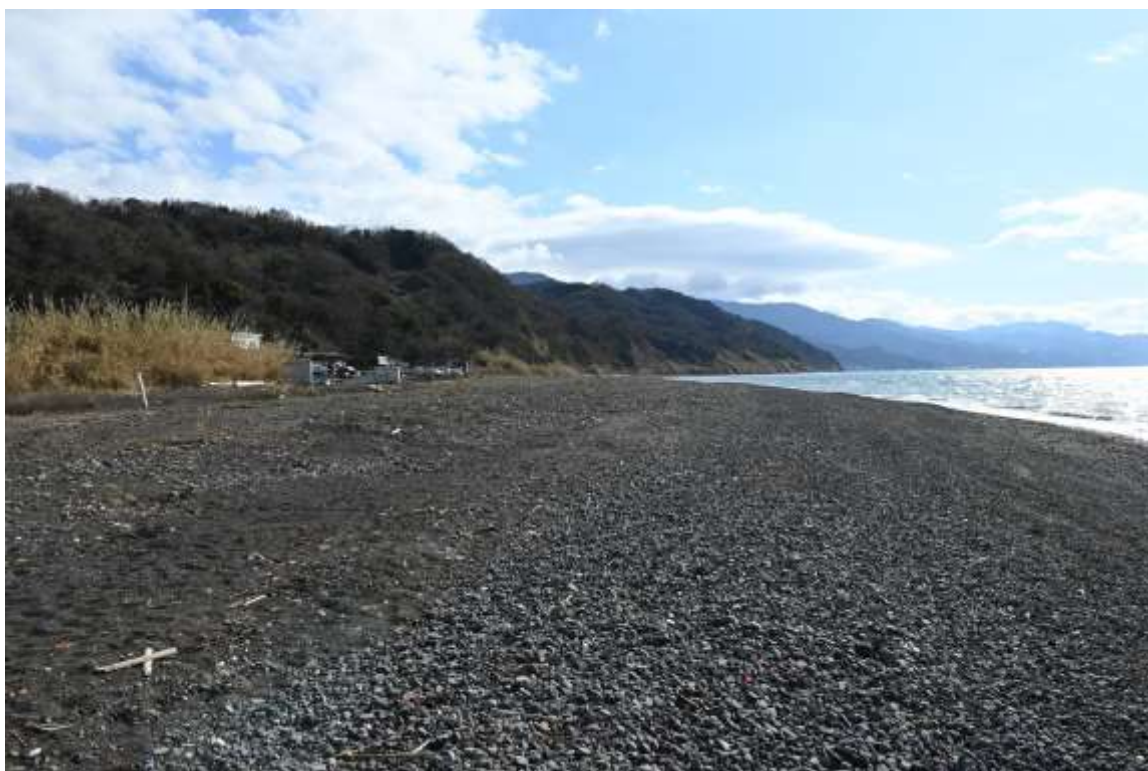
② 地点

伊予市の自然護岸の海岸「森の海岸」。

海岸には陸からアクセスできるが、入り口が限られており、海岸全体の清掃をするためには、数kmある砂・砂利浜を歩くしかない。

海岸には漂着ごみが散乱しており、定期的なごみ拾いが実施されている様子は無かった。

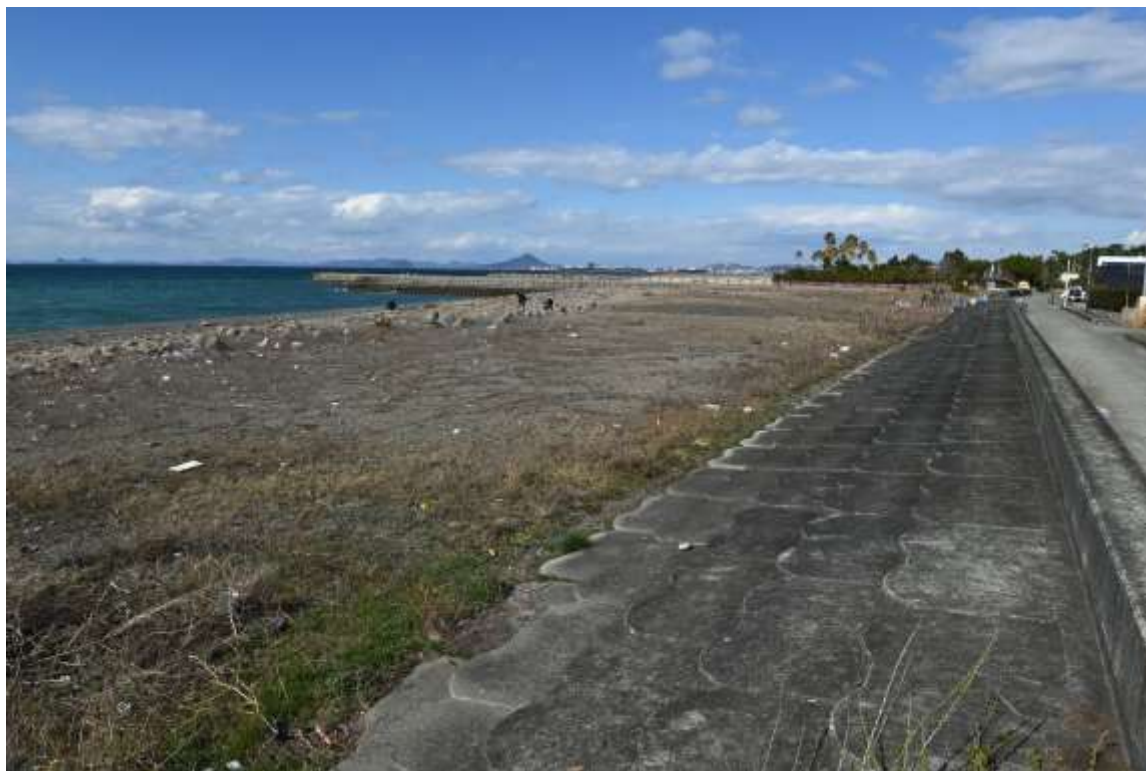
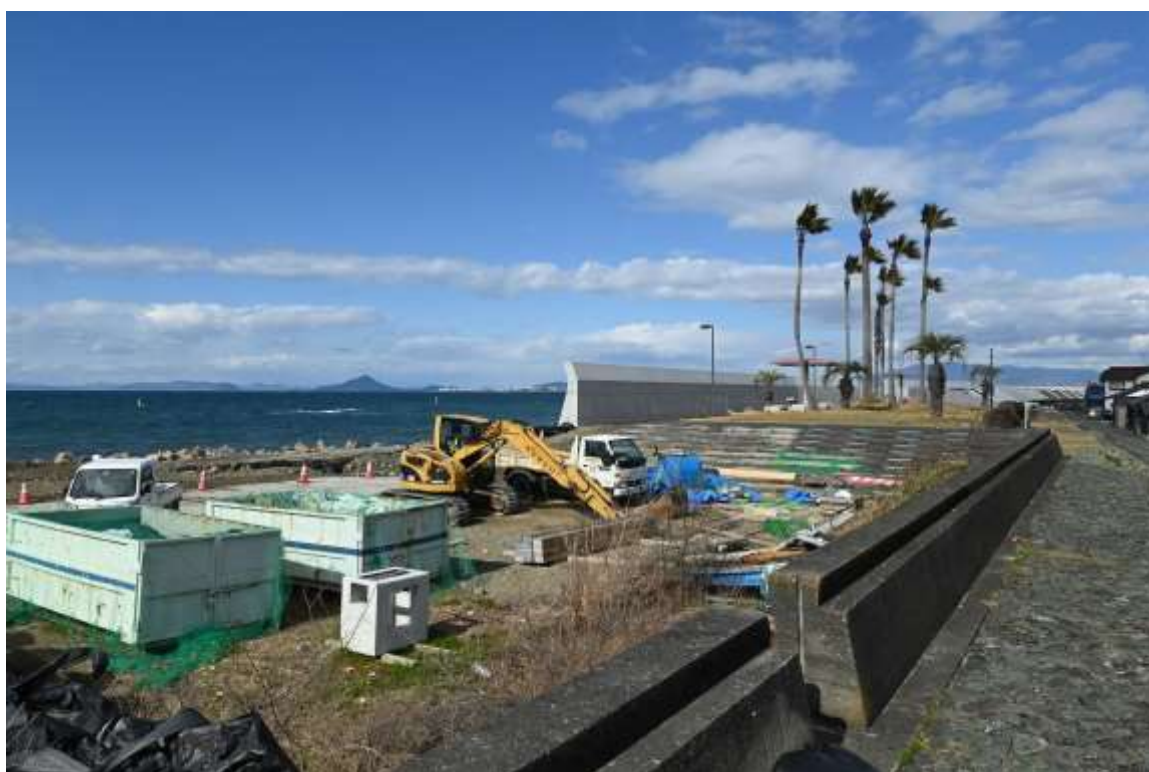
㉔地点

五色浜西側の海岸は、自然の砂浜海岸になっている。砂浜全体や道路沿いにはごみが散乱しており、定期的なごみ拾いが実施されている様子は無かった。

下側の写真はコンクリート護岸の工事現場である。護岸の高さが高く、ごみ拾いには入れない様子だった。
