松山市緑町土砂災害対策技術検討委員会

第4回委員会資料

土砂流出の発生機構と素因・誘因について (1)第3回検討委員会までの基本事項の整理【松山市】

令和6年12月23日

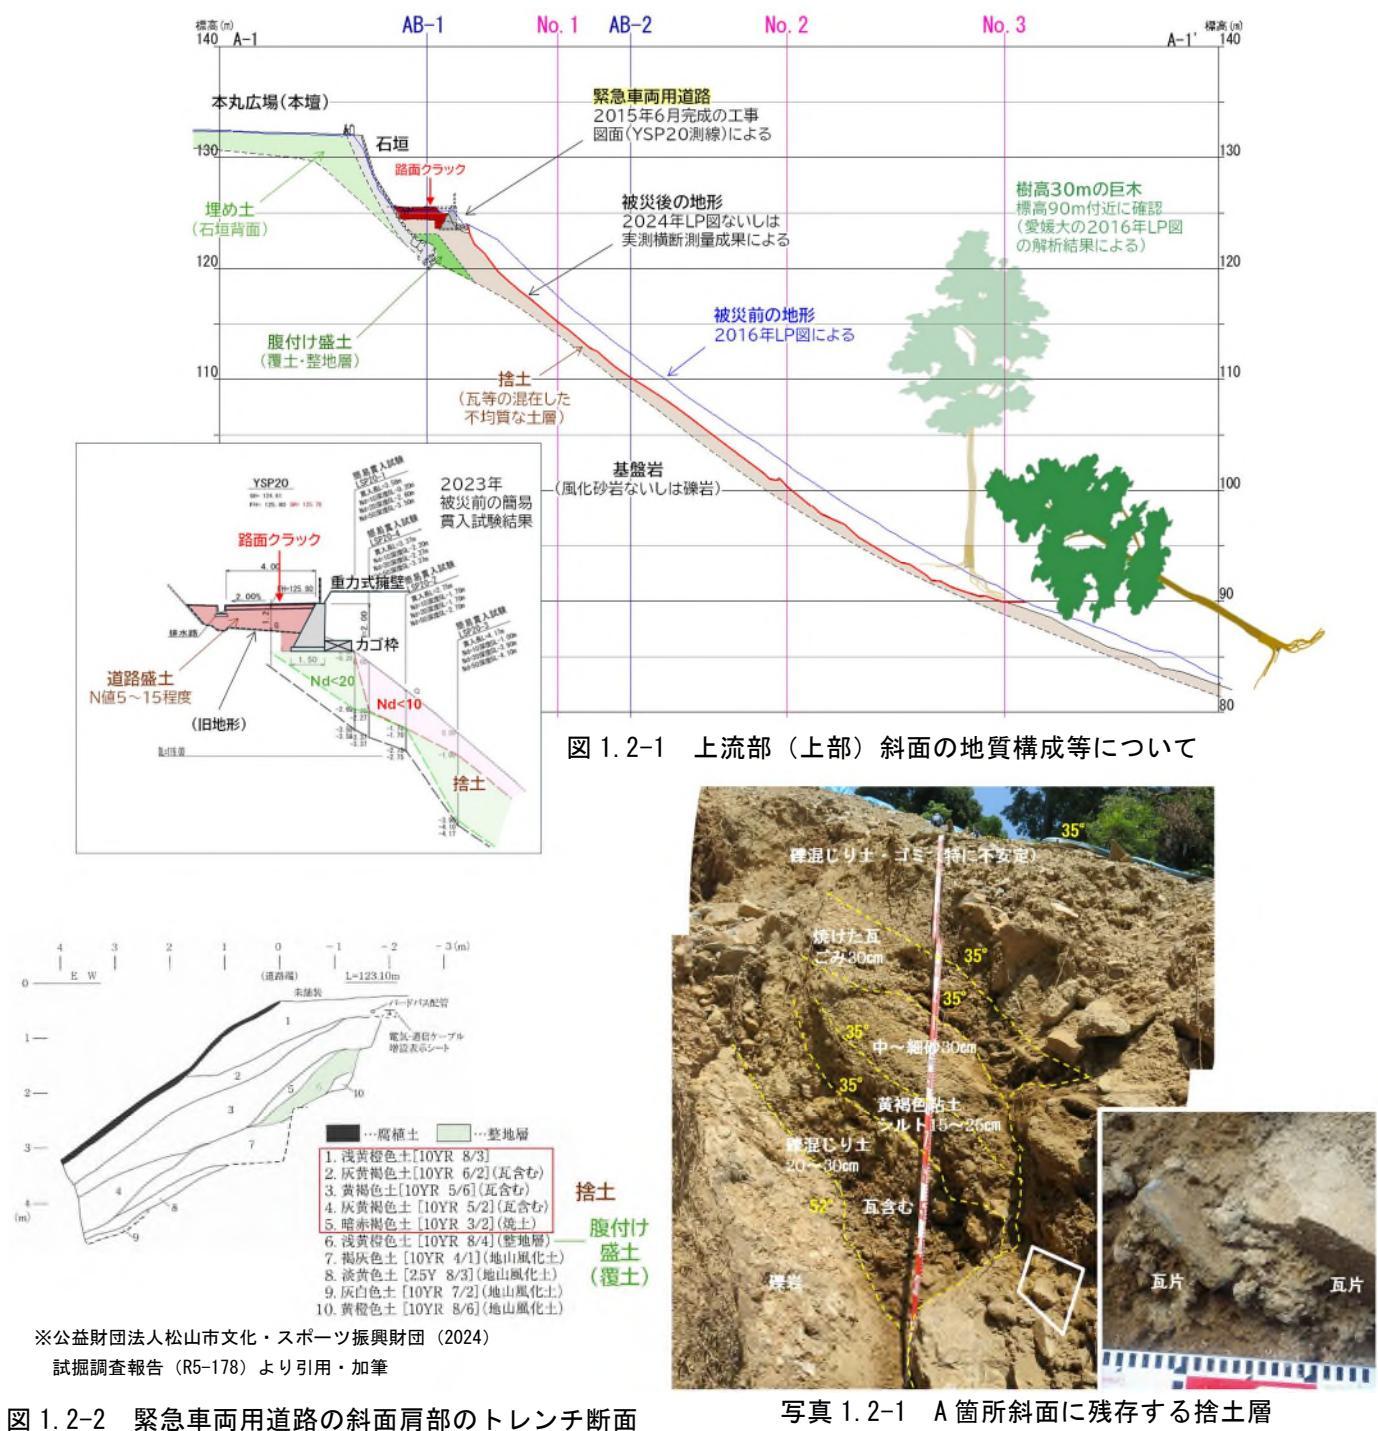
写真 1.2-1 A 箇所斜面に残存する捨土層 基盤岩の直上に分布する

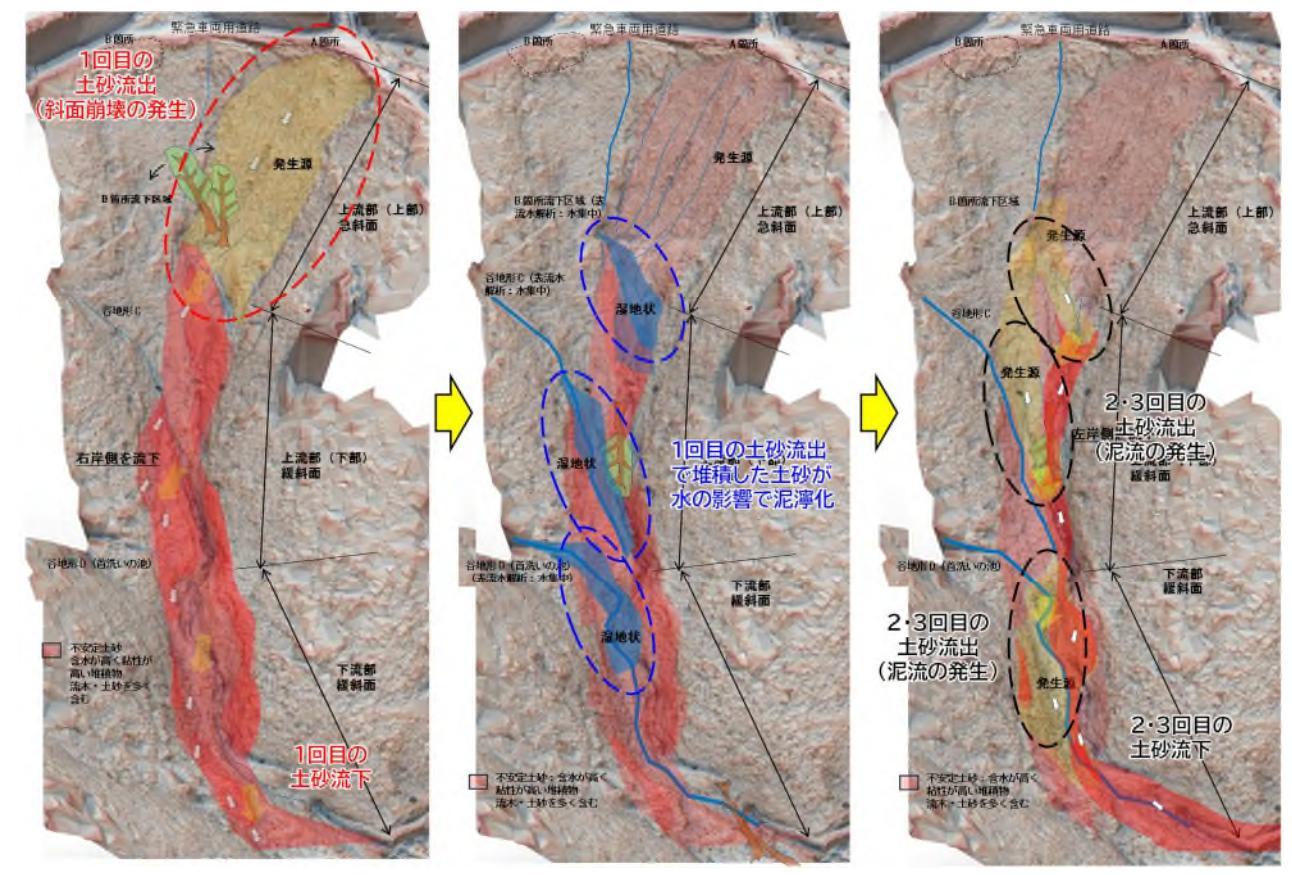
図 1.3-7 1回目および 2・3回目の土砂流下(土砂流出)の発生プロセスの推定

- ▶ 1回目の"土砂流下":上流部(上部)(A箇所)を発生源とする"土砂流出"により、上流部(下部)~下 流部を厚さ1m程度で埋めながら、右岸側を高速で直線的に流下した(図1.3-7の赤着色の堆積物が堆積)。 また、樹木を巻き込みながら緑町地区まで流下した。
- > 2・3回目の"土砂流下":上流部(下部)~下流部に位置する B 箇所流下区域や谷地形 C・D からの表流水 が、1回目の土砂流出の堆積物で堰き止められて一時的に貯留。水分を多く含んだ状態(泥濘化)の堆積物 の一部が、左岸側の谷底を洗堀しながら緑町地区まで流下した。

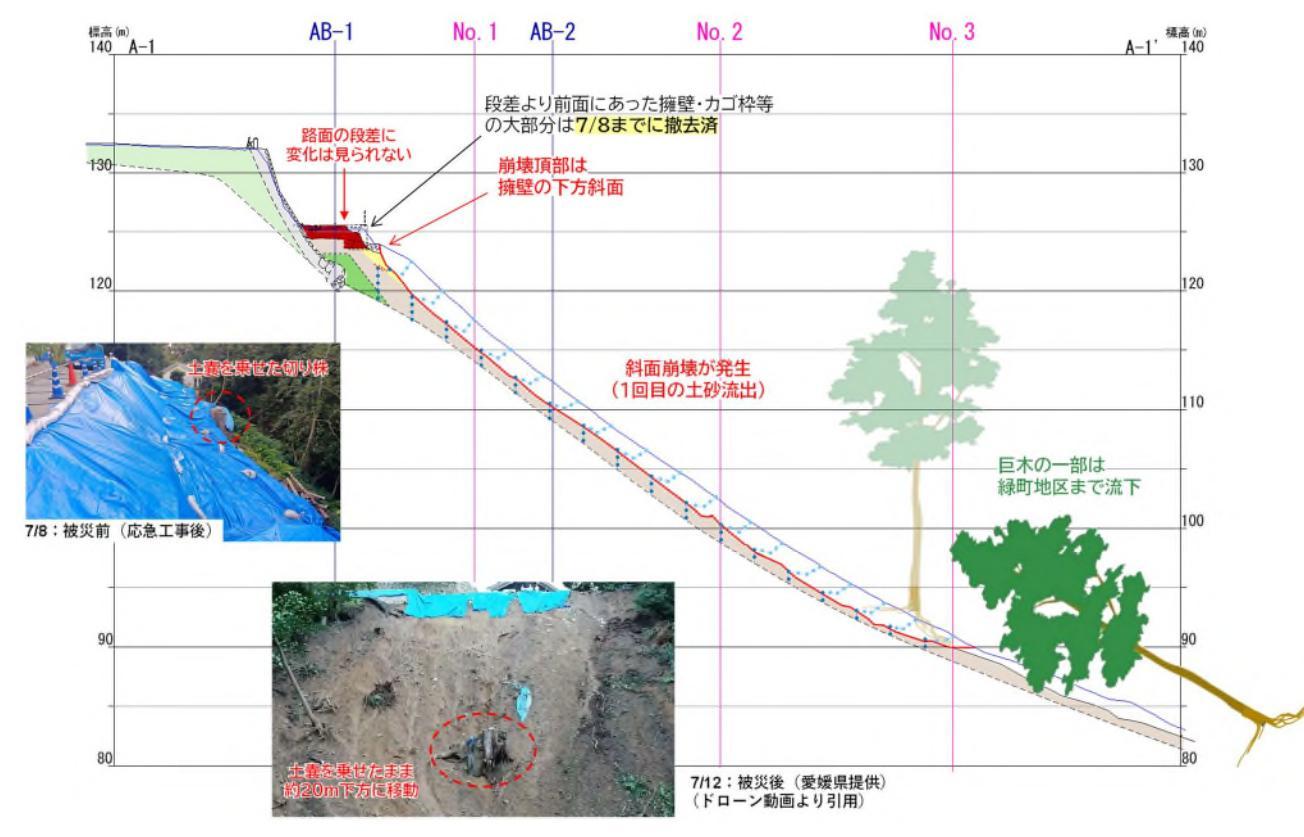
図 1.3-8 2024.7.12 斜面崩壊発生時の上流部(上部)斜面の推定(1回目の土砂流出;斜面崩壊の発生)

- 1 回目の"土砂流出":上流部(上部)(A 箇所)で発生したもので、7/2 までに進行した"クリープ的変形"で 不安定化した斜面(図 1.3-5)が、7/11~7/12 の降雨を誘因として土砂流出に至ったものと考える(図 1.3-8)。
- ・ この1回目の土砂流出は、∠35°以上の急傾斜部に分布する捨土が原型(地盤の構造)をとどめず崩落して発生 し、かつ"すべり面"を伴っていないことから、発生形態は「斜面崩壊」であると言える。なお、崩壊土砂が、 被災箇所に到達する可能性について本委員会で検討した。
- ・ 被災前後の地形の対比から、崩壊頂部は SP28~SP34 区間 (6m) については擁壁跡の基礎部で基礎幅である 1m 程度の範囲で土砂が流出しているものの、SP0~SP28区間は崩壊頂部が緊急車両用道路の重力式擁壁基礎跡の 下方斜面に位置することが追加で示された(図1.3-8および第4回委員会資料7)。なお、7/2に生じた50 cm段 差を伴うクラック位置は、発災後変化していない(さらなる沈下や前面への移動等は生じていない写真 1.3-4)。

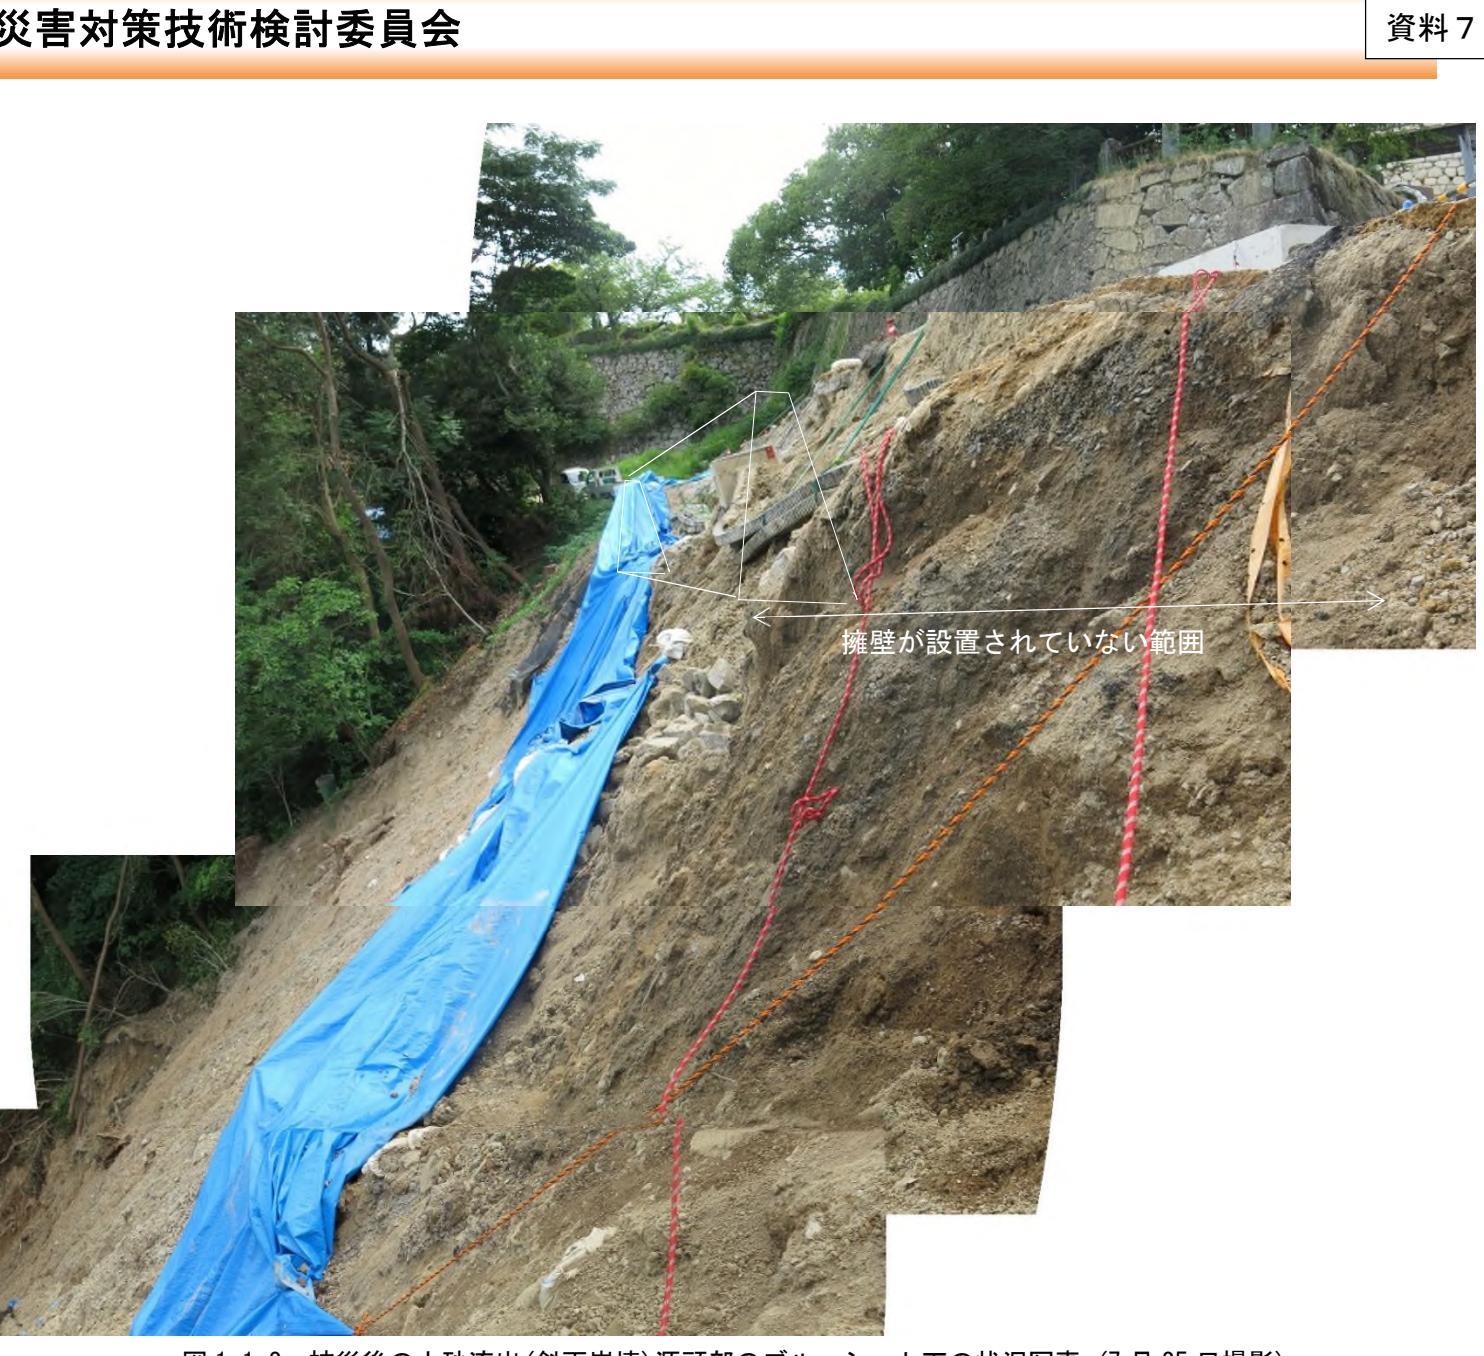
図 1.1-2 被災後の土砂流出(斜面崩壊)源頭部のブルーシート下の状況写真(7月25日撮影)

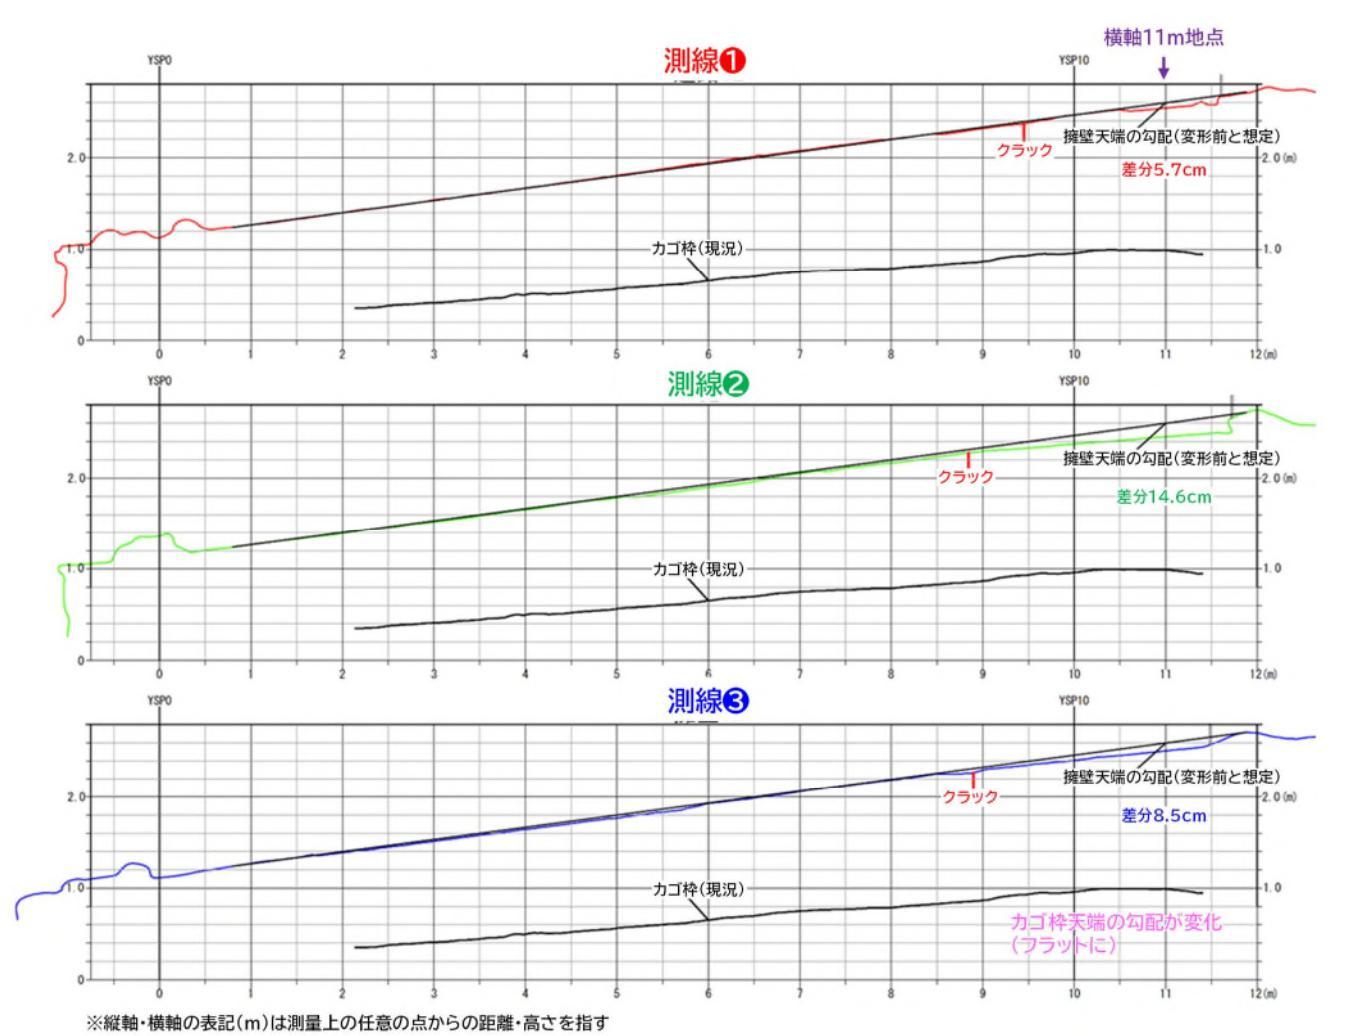
図 2.2-2 簡易レーザー測量(簡易LiDAR)に基づく道路・擁壁・カゴ枠の縦断形状の確認結果

- ・ 馬蹄形クラック (擁壁の開ロクラック)は、図 2.1-2 の中央の写真でも確認されており、7/1~7/2 に発生した 50cm 程度の段差を伴う斜面変形(クリープ的変形)時に形成されたものである。
- このクラックの発生位置は、1回目の土砂流出(斜面崩壊)の側部の位置と概ね一致している(図2.2-3)。 すなわち、7/12に発生した土砂流出の右側方崖は、7/1~7/2の道路クラックを発生させた斜面変形の延長上に あり、少なくともこの位置では、7/1~7/2 に斜面変形(クリープ的変形)が活発化した範囲と同じ位置関係で 7/12に土砂流出が発生したことを示唆している。

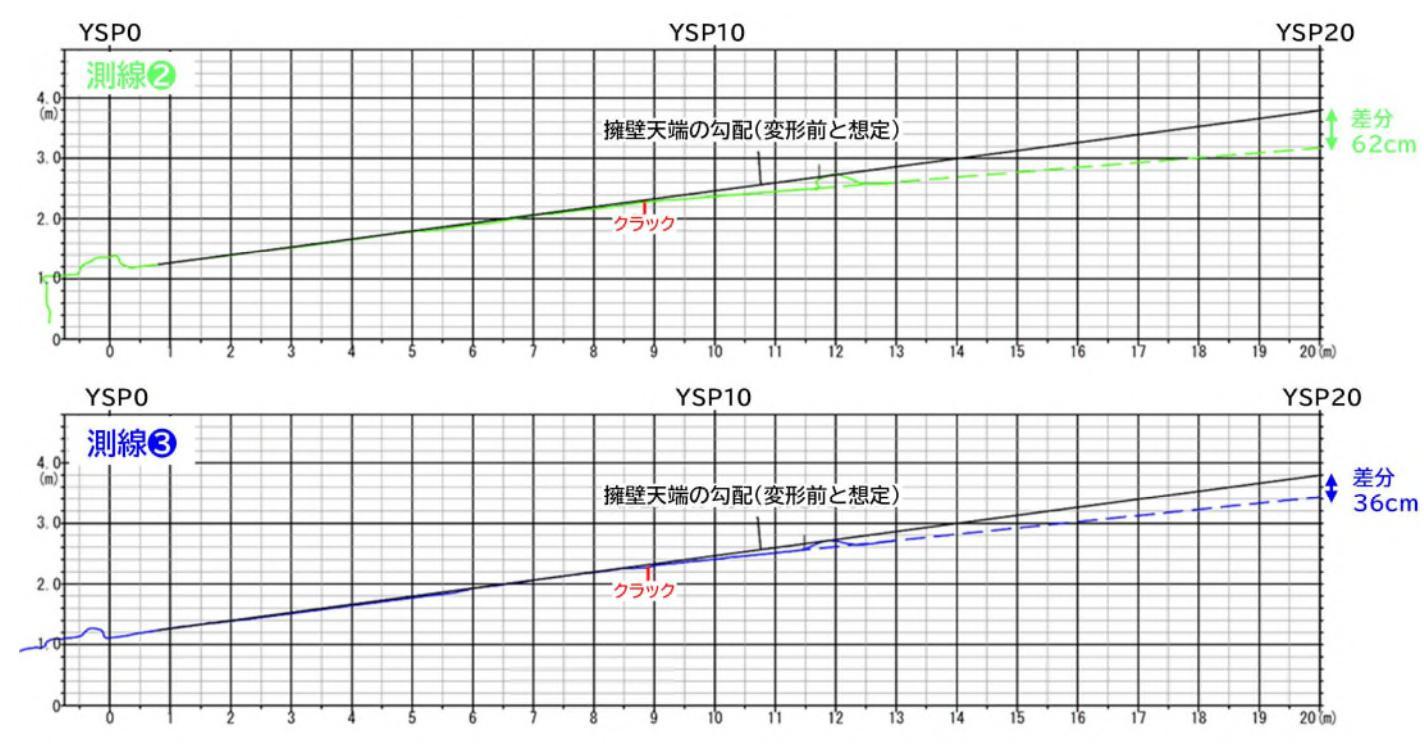
図 2.3-1 YSP20 測線付近の沈下量の推定

- 図 2.1-2 の擁壁撤去作業時の状況写真や、図 2.3-1 で推定された沈下量をもとに推定した擁壁の変形形態を次 頁の図 2.3-2 に示す。
- ・ 路面に加えて擁壁自体が沈下し、かつ 10~20°程度の傾きで前面に傾倒する。また幅員は数 10cm 程度前面に移 動していると推定される。擁壁はカゴ枠と接することなく(数 10cmの隔離をもって)傾倒し、カゴ枠が擁壁に 押し込まれた様子は見られない。下方に傾倒しつつ沈下する擁壁・カゴ枠の形態から、道路構造が下方へ移動し た(擁壁・カゴ枠が下方に引きずられた)ことで生じた可能性があり、50cmの段差を伴う路面変状は、擁壁の沈 下・傾倒を伴う移動により生じた"引っ張り亀裂"であると判断した(図2.3-2)。
- なお、図 2.1-2 に示した擁壁の傾倒等を示す写真は、擁壁の撤去作業段階に撮影された写真であるため、撤去工 事の影響を反映している(重機の稼働等により傾倒が進んでいる)可能性がある。

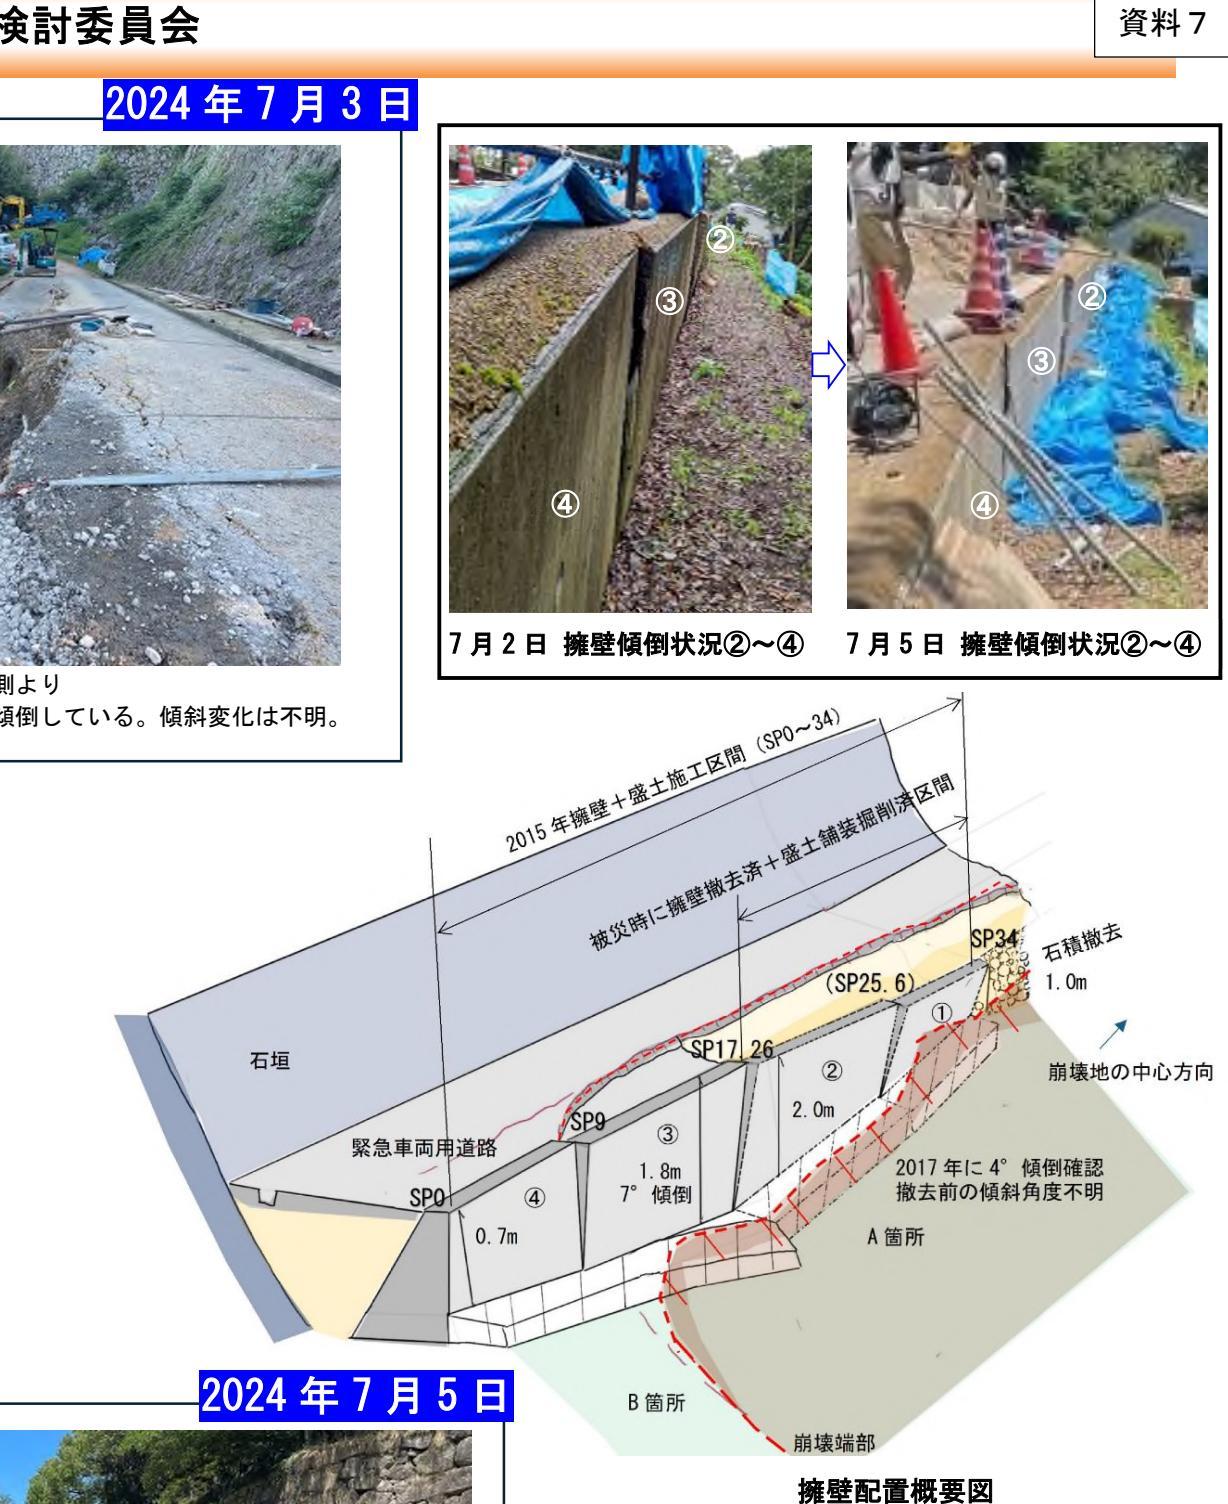
応急対応(擁壁撤去)工事 起点側より

応急対応(擁壁撤去)工事 終点側より (変位量不明:撤去工事に 伴う傾動量は未計測)

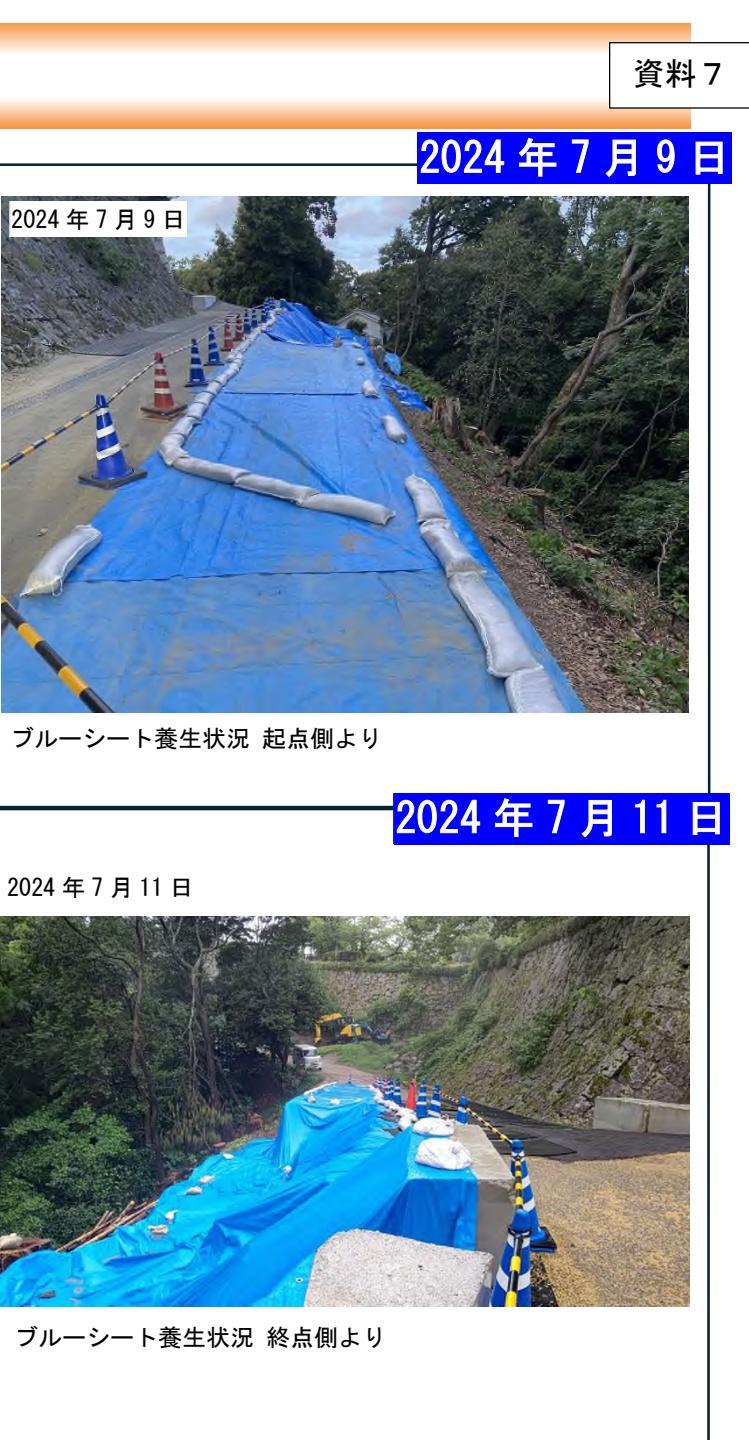
ブルーシート養生状況 起点側より 7/9 時点より一部土嚢置き換え

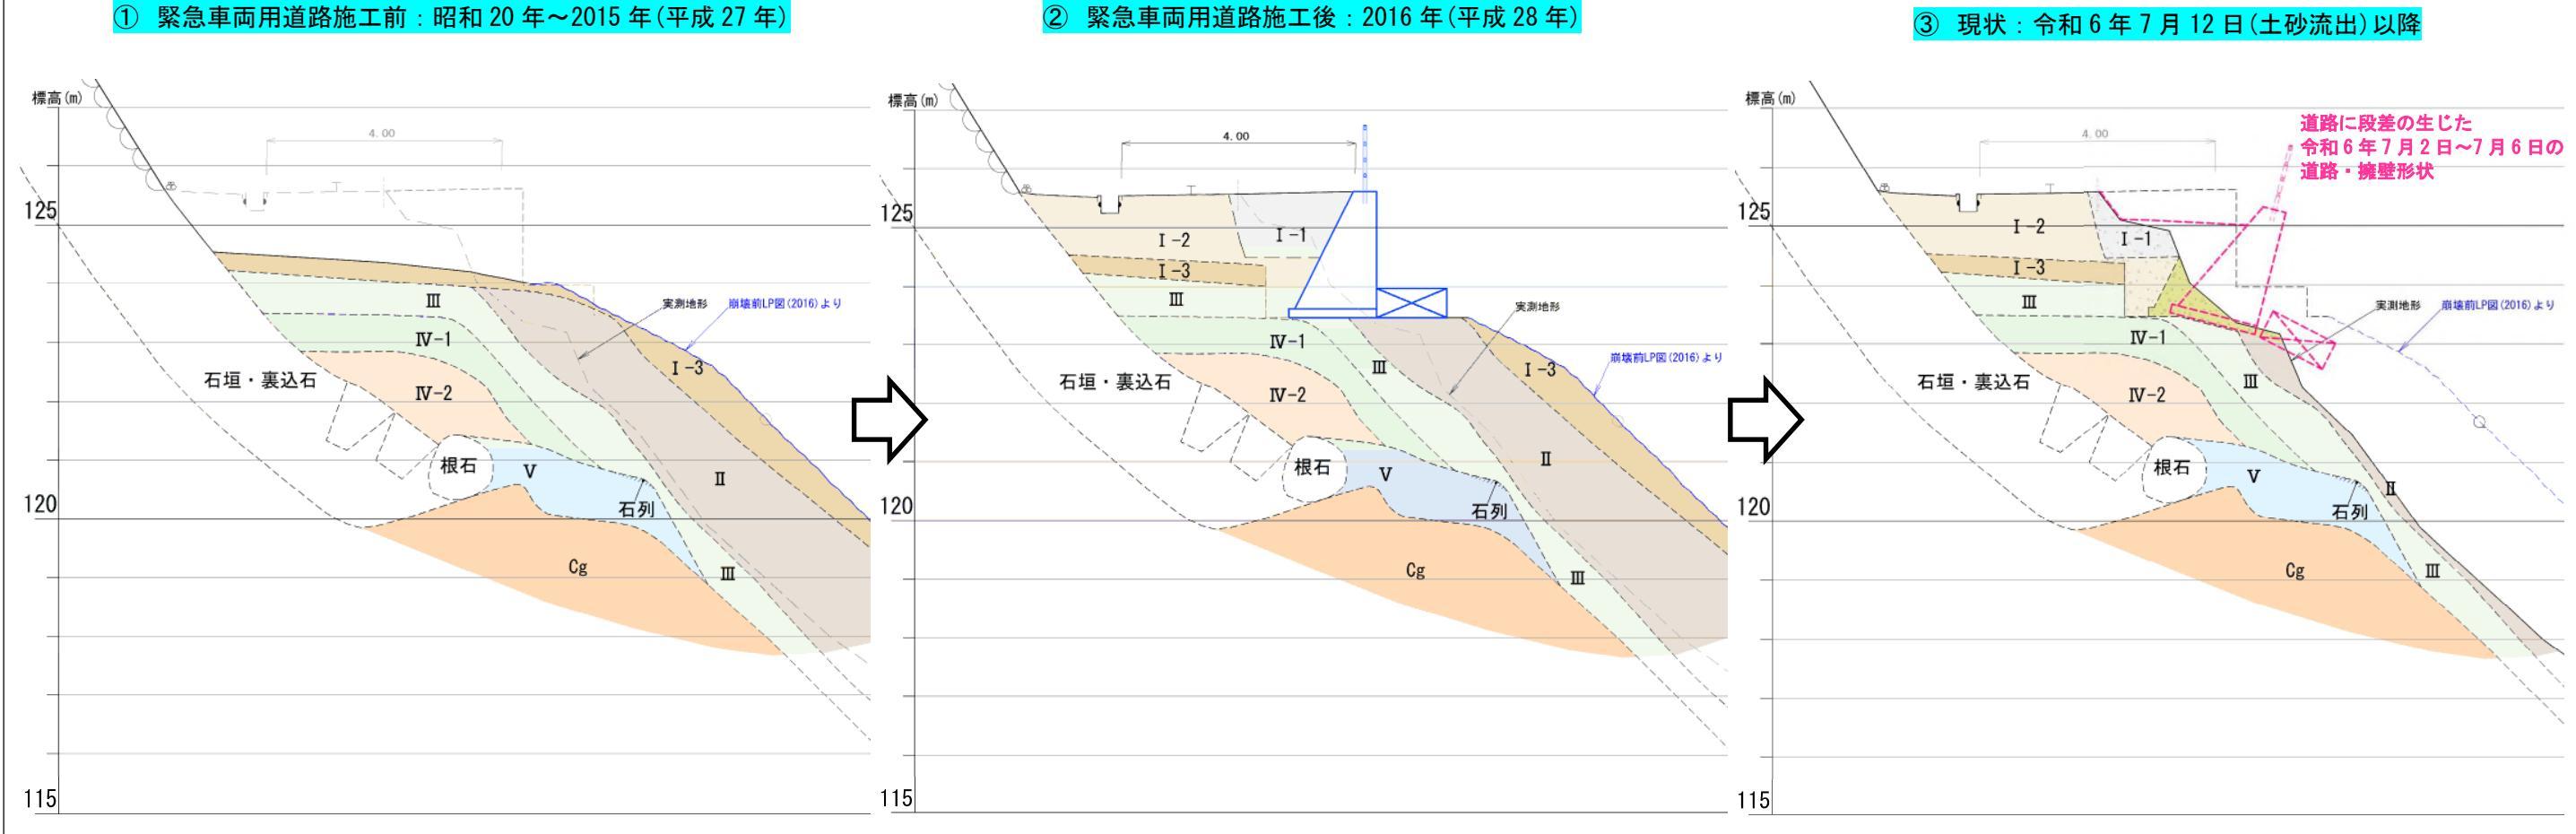
図 3. 2-5 A-1 測線 (YSP20 付近) における緊急車両用道路と土層分布および土砂流出(斜面崩壊)発生箇所の位置関係

• A 箇所の斜面崩壊は、道路擁壁や盛土が施工されていない区間では、道路法肩まで 達している。一方、道路擁壁区間(SP0~34)のうち、SP0~SP28 区間は、擁壁基礎 及び撤去すみの擁壁基礎跡の下方斜面から崩壊している。SP28~SP34 区間は、擁壁 基礎跡の幅1m程度の土砂が流出しているが、その土砂は2m程度下方で停止して おり、崩壊の後期に発生したものと判断している(図2.5-1参照)。地質断面図か ら、緊急車両用道路直下の斜面崩壊により流出した土層はⅡ層(捨土層)主体であ り、その下位(背面)に分布するⅢ層(整地層)は、崩壊・流出していないことが わかる (図 3.2-5 右③)。
