南予地域柑橘農業復興対策チーム

第13回会議 資料

平成30年7月豪雨災害におけるかんきつ被害・復旧状況【宇和島市】

○ 宇和島市吉田町の災害復旧工程について(原形復旧、改良復旧)

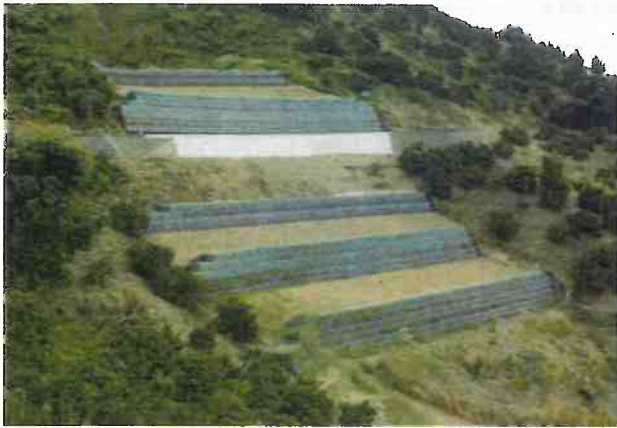
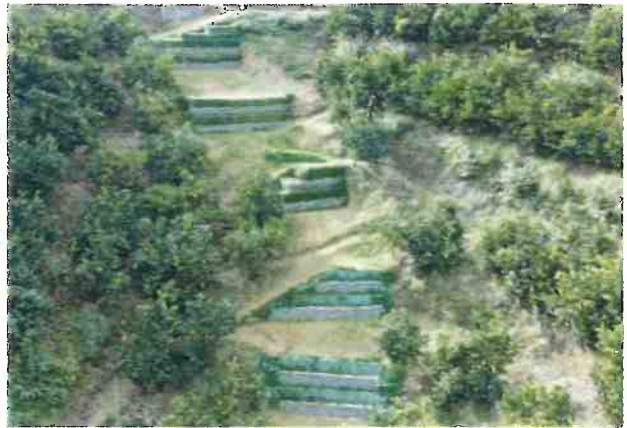
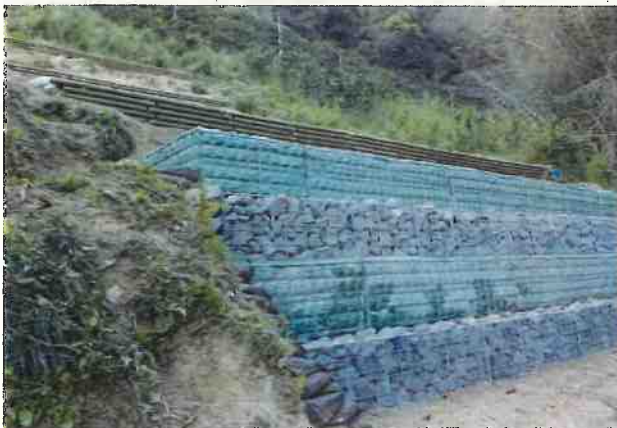
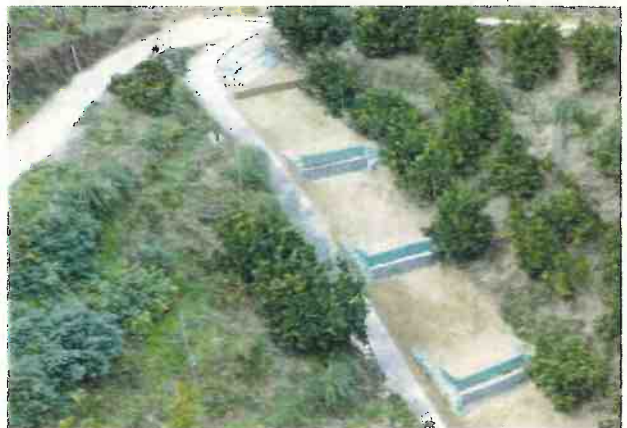
1. 原形復旧

○ 復旧状況写真
