土砂災害警戒区域等の指定の公示に係る図書（その1）

自然現象の種類	急傾斜地の崩壊
箇所番号	207-I-2708(1)
箇所名	峯
所在地	大洲市梅川

様式-2(急) 土砂災害警戒区域・土砂災害特別警戒区域 区域図(その1)	土砂災害防止法施行令第二条の基準に該当する区域		N 縮尺 1:2,500	自然現象の種類	急傾斜地の崩壊	箇所番号	207-I-2708(1)
	土砂災害防止法施行令第三条の基準に該当する区域			告示番号	愛媛県告示第1019号	箇所名	峯
	土石等の(移動)高さが1m以下の場合 土石等の移動による力が100kN/mを超える区域			告示年月日	平成29年9月12日	所在地	大洲市梅川
	土石等の堆積の高さが3mを超える区域 それ以外の区域

様式-3(急) 建築物の構造の規制に必要な 衝撃に関する事項	自然現象の種類	急傾斜地の崩壊	箇所番号	207- I -2708(1)
	告示番号	愛媛県告示第1019号	箇所名	峯
	告示年月日	平成29年9月12日	所在地	大洲市梅川

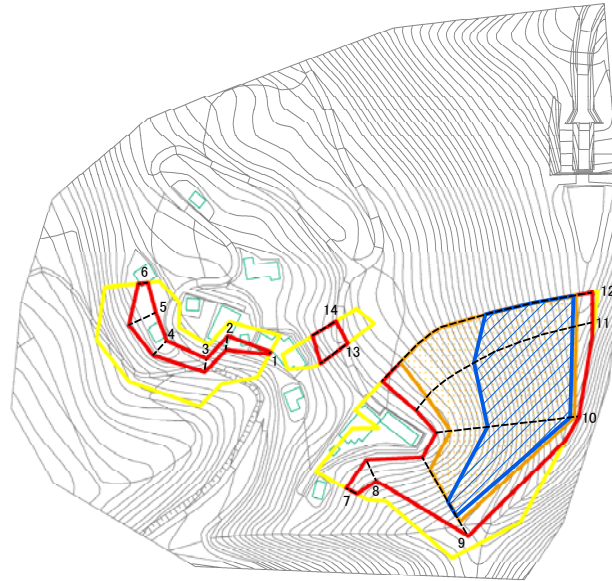
図中の数字は横断測線番号を示す

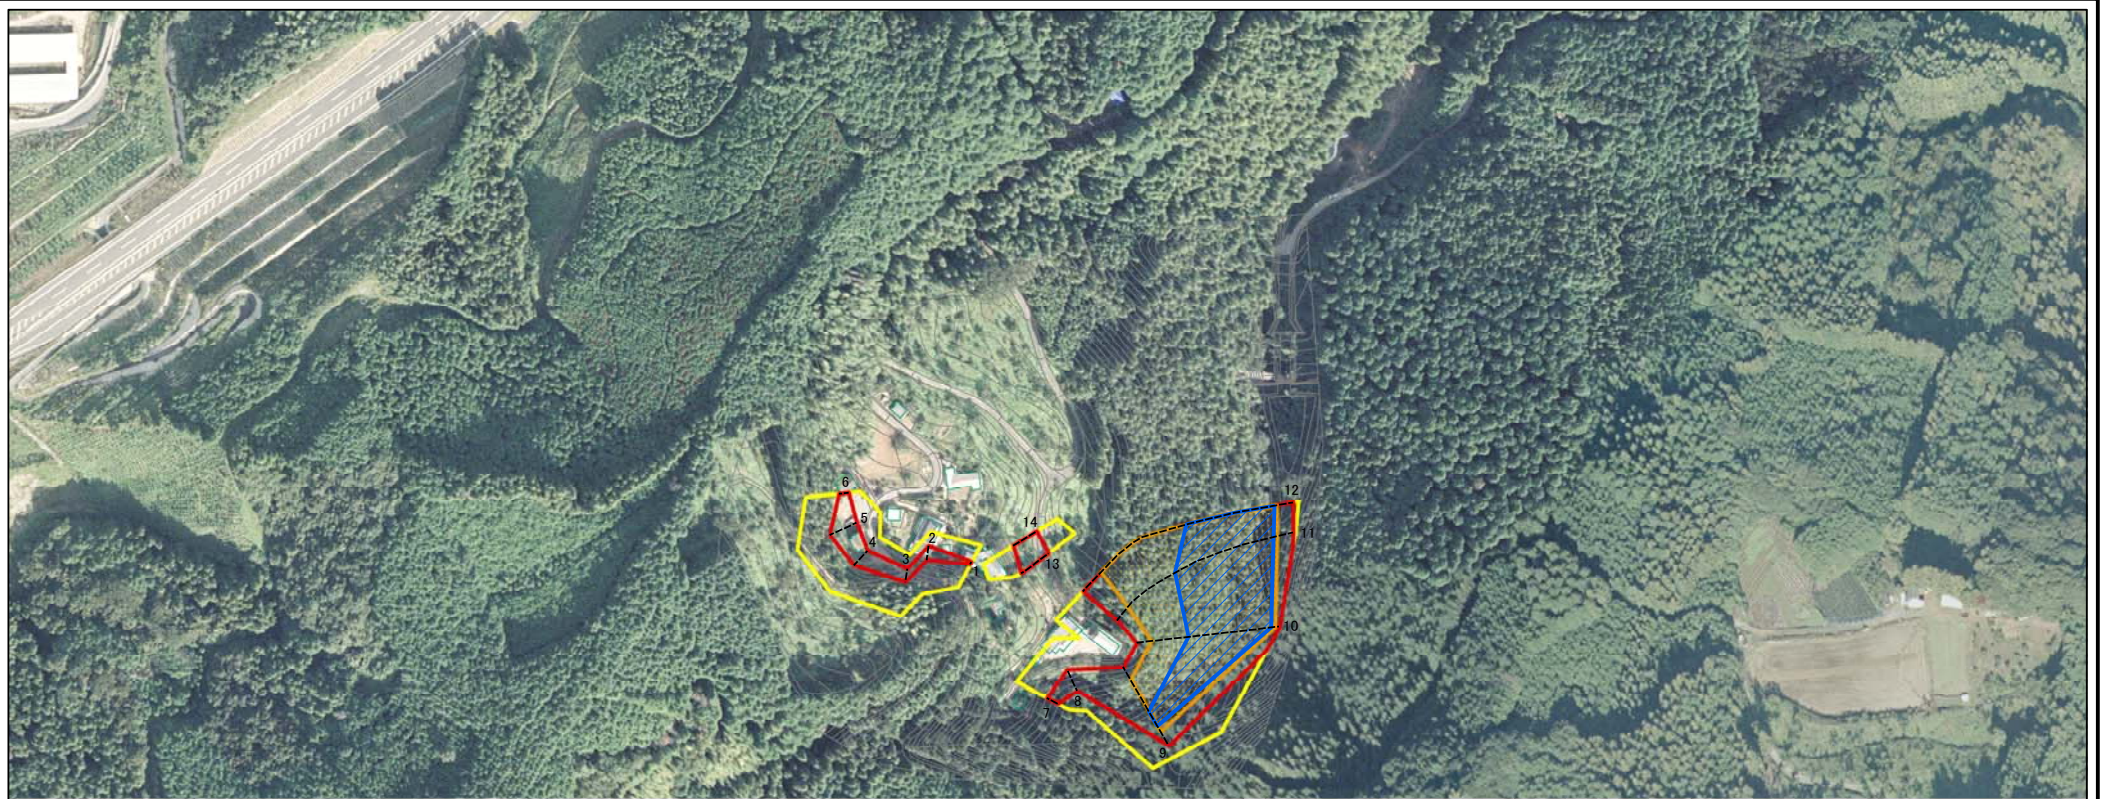
様式-2(急) 土砂災害警戒区域・土砂災害特別警戒区域 区域図(その1)	土砂災害防止法施行令第二象の基準に該当する区域		縮尺 1:2,500	自然現象の種類	急傾斜地の崩壊	箇所番号	207-I-2708(1)
	土砂災害防止法施行令第三象の基準に該当する区域			告示番号	愛媛県告示第1019号	箇所名	峯
	土砂等の(移動)高さが1m以下の場合、土砂等の移動による力が100kN/mを超える区域			告示年月日	平成29年9月12日	所在地	大洲市梅川
	土砂等の堆積の高さが3mを超える区域						
それ以外の区域

図中の数字は横断測線番号を示す

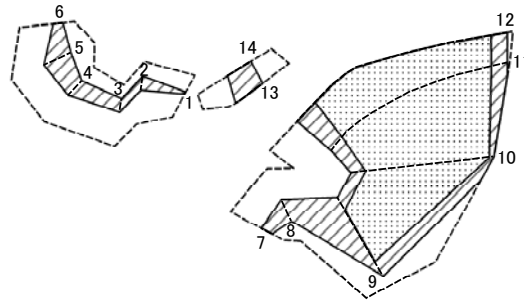
様式-2-1 (急) 土砂災害特別警戒区域の区域区分図 (急傾斜地の崩壊に伴う土石等の移動により 建築物の地上部に作用すると想定される力)	土砂災害防止法施行令第二条の基準に該当する区域		縮尺 1:2,500	自然現象の種類	急傾斜地の崩壊	箇所番号	207-I-2708(1)
	土砂災害防止法施行令第三条の基準に該当する区域			告示番号	愛媛県告示第1019号	箇所名	峯
	それ以外の区域			告示年月日	平成29年9月12日	所在地	大洲市梅川

図中の数字は横断測線番号を示す

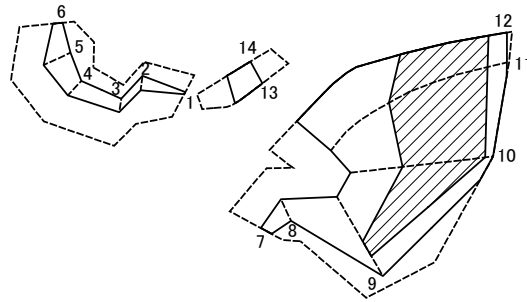
様式-2-2 (急) 土砂災害特別警戒区域の区域区分図 (急傾斜地の崩壊に伴う土石等の堆積により 建築物の地上部に作用すると想定される力)	土砂災害防止法施行令第二条の基準に該当する区域		N 縮尺 1:2,500	自然現象の種類	急傾斜地の崩壊	箇所番号	207-I-2708(1)
	土砂災害防止法施行令第三条の基準に該当する区域			告示番号	愛媛県告示第1019号	箇所名	峯
	それ以外の区域			告示年月日	平成29年9月12日	所在地	大洲市梅川

図中の数字は横断測線番号を示す
