土砂災害警戒区域の指定の公示に係る図書(その1)

様式-1(急)
土砂災害警戒区域・土砂災害特別警戒区域 位置図

| 箇所番号 | 421-I-1330(1) |
| 所在地 | 愛媛県大洲市豊茂 |

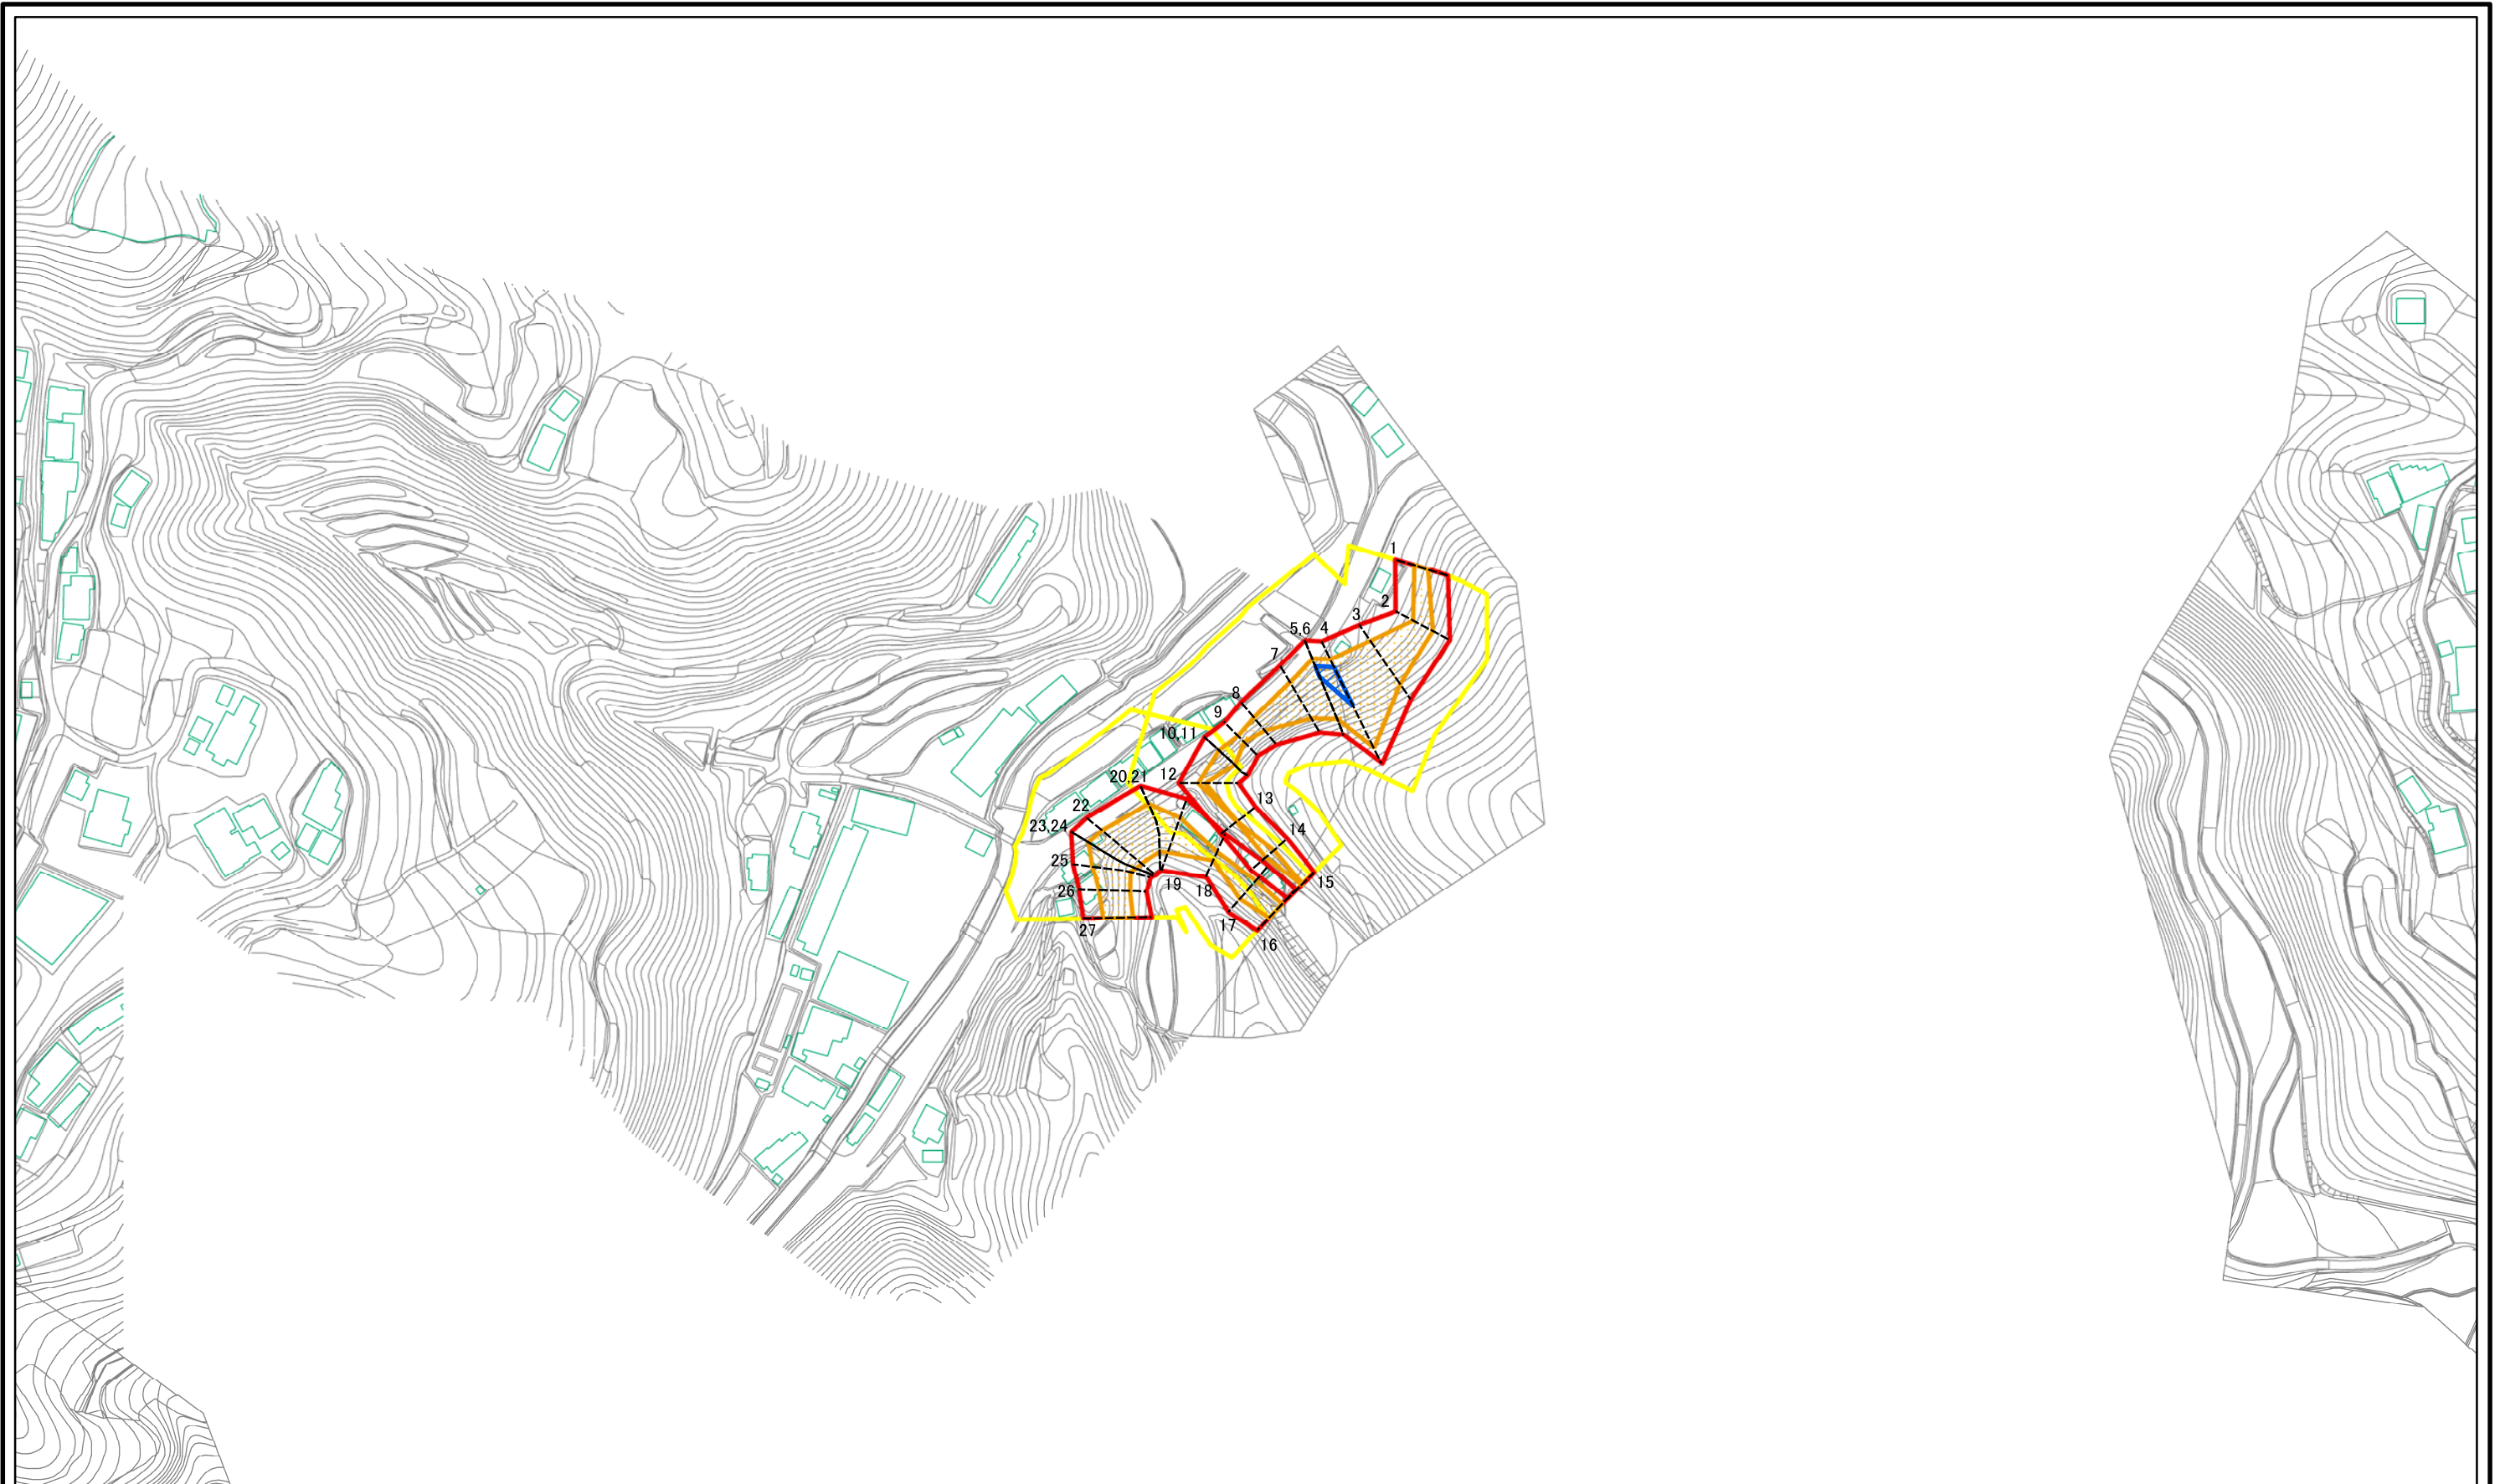
| 様式-2(急) 土砂災害警戒区域・土砂災害特別警戒区域 区域図(その1) | 土砂災害防止法施行令第二条の基準に該当する区域 | | N 縮尺 1:2,500 | 自然現象の種類 | 急傾斜地の崩壊 | 箇所番号 | 421-I-1330(1) |

| | 土砂等の(移動)高さが1m以下の場合、土砂等の移動による力が100kN/mを超える区域 | | | 告示年月日 | 平成29年9月12日 | 所在地 | 愛媛県大洲市豊茂 |
| | 土砂等の堆積の高さが3mを超える区域 | | | | | | |
