赤潮診断カード

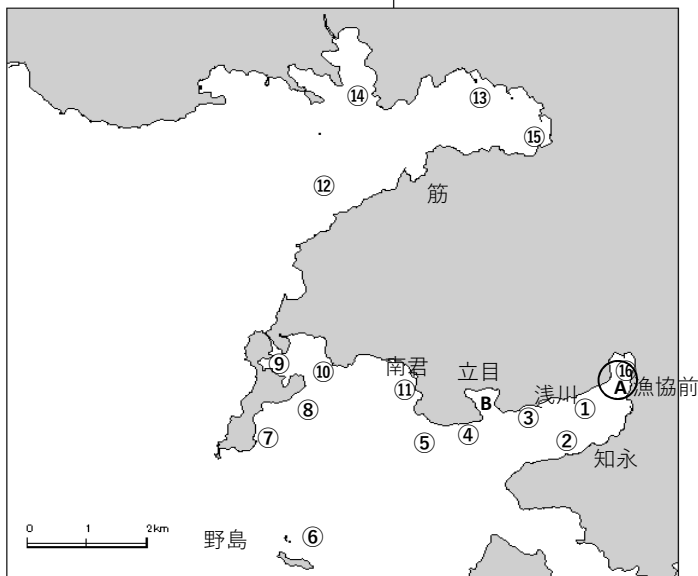
調査 年月日	令和5年7月13日	8:30～	着色域あり			
調査者	県漁協吉田支所					
出現状況	発生年月日	場所		発生範囲		
		吉田湾・法花津湾		下記のとおり		
被害状況	-	採水調査結果(cells/mL)				
種類 / 地点番号	①	②	③	④	⑤	⑥
	浅川	知永	立目	竜王鼻	馬ノ簀沖	野島表
採水層	2.0m		2.5m		4.5m	
珪藻類	500		400		500	
カレニア・ミキモトイ	100		2,000		800	
プロロセントラム・デンタタム	100		100			
種類 / 地点番号	⑦	⑧	⑨	⑩	⑪	⑫
	大良	箱崎	楠ヶ浦		南君	筋
採水層	7.0m		6.5m		1.0m	
珪藻類	400		450		600	
カレニア・ミキモトイ	150		100		150	
プロロセントラム・デンタタム			100		100	
種類 / 地点番号	⑬	⑭	⑮	A	B	B
	法華津	深浦	白浦	吉田支所沖	立目湾奥	立目出荷場
採水層		5.0m	5.5m	3.5m	5.0m	
珪藻類		200	150	400	600	
カレニア・ミキモトイ		100	150	35,400	4,500	
プロロセントラム・デンタタム		200	100	200	300	
指導状況	吉田支所沖で最大35,400cells/mLのカレニア・ミキモトイが確認されました。 引き続き、魚介類の管理には十分ご注意ください。					
	【危険濃度】 カレニア・ミキモトイ(赤潮原因種) 1,000cells/mL

○ 着色域
