土砂災害警戒区域等の指定の公示に係る図書(その1)

自然現象の種類	急傾斜地の崩壊
箇所番号	203-II-93(1)
箇所名	本川内18-4
所在地	宇和島市本川内

様式-2(急) 土砂災害警戒区域・土砂災害特別警戒区域 区域図(その1)	土砂災害防止法施行令第二条の基準に該当する区域		土 縮尺 1:2,500	自然現象の種類	急傾斜地の崩壊	箇所番号	203-II-93(1)
	土砂災害防止法施行令第三条の基準に該当する区域			告示番号	愛媛県告示第227号	箇所名	本川内18-4
	それ以外の区域			告示年月日	平成30年3月13日	所在地	宇和島市本川内

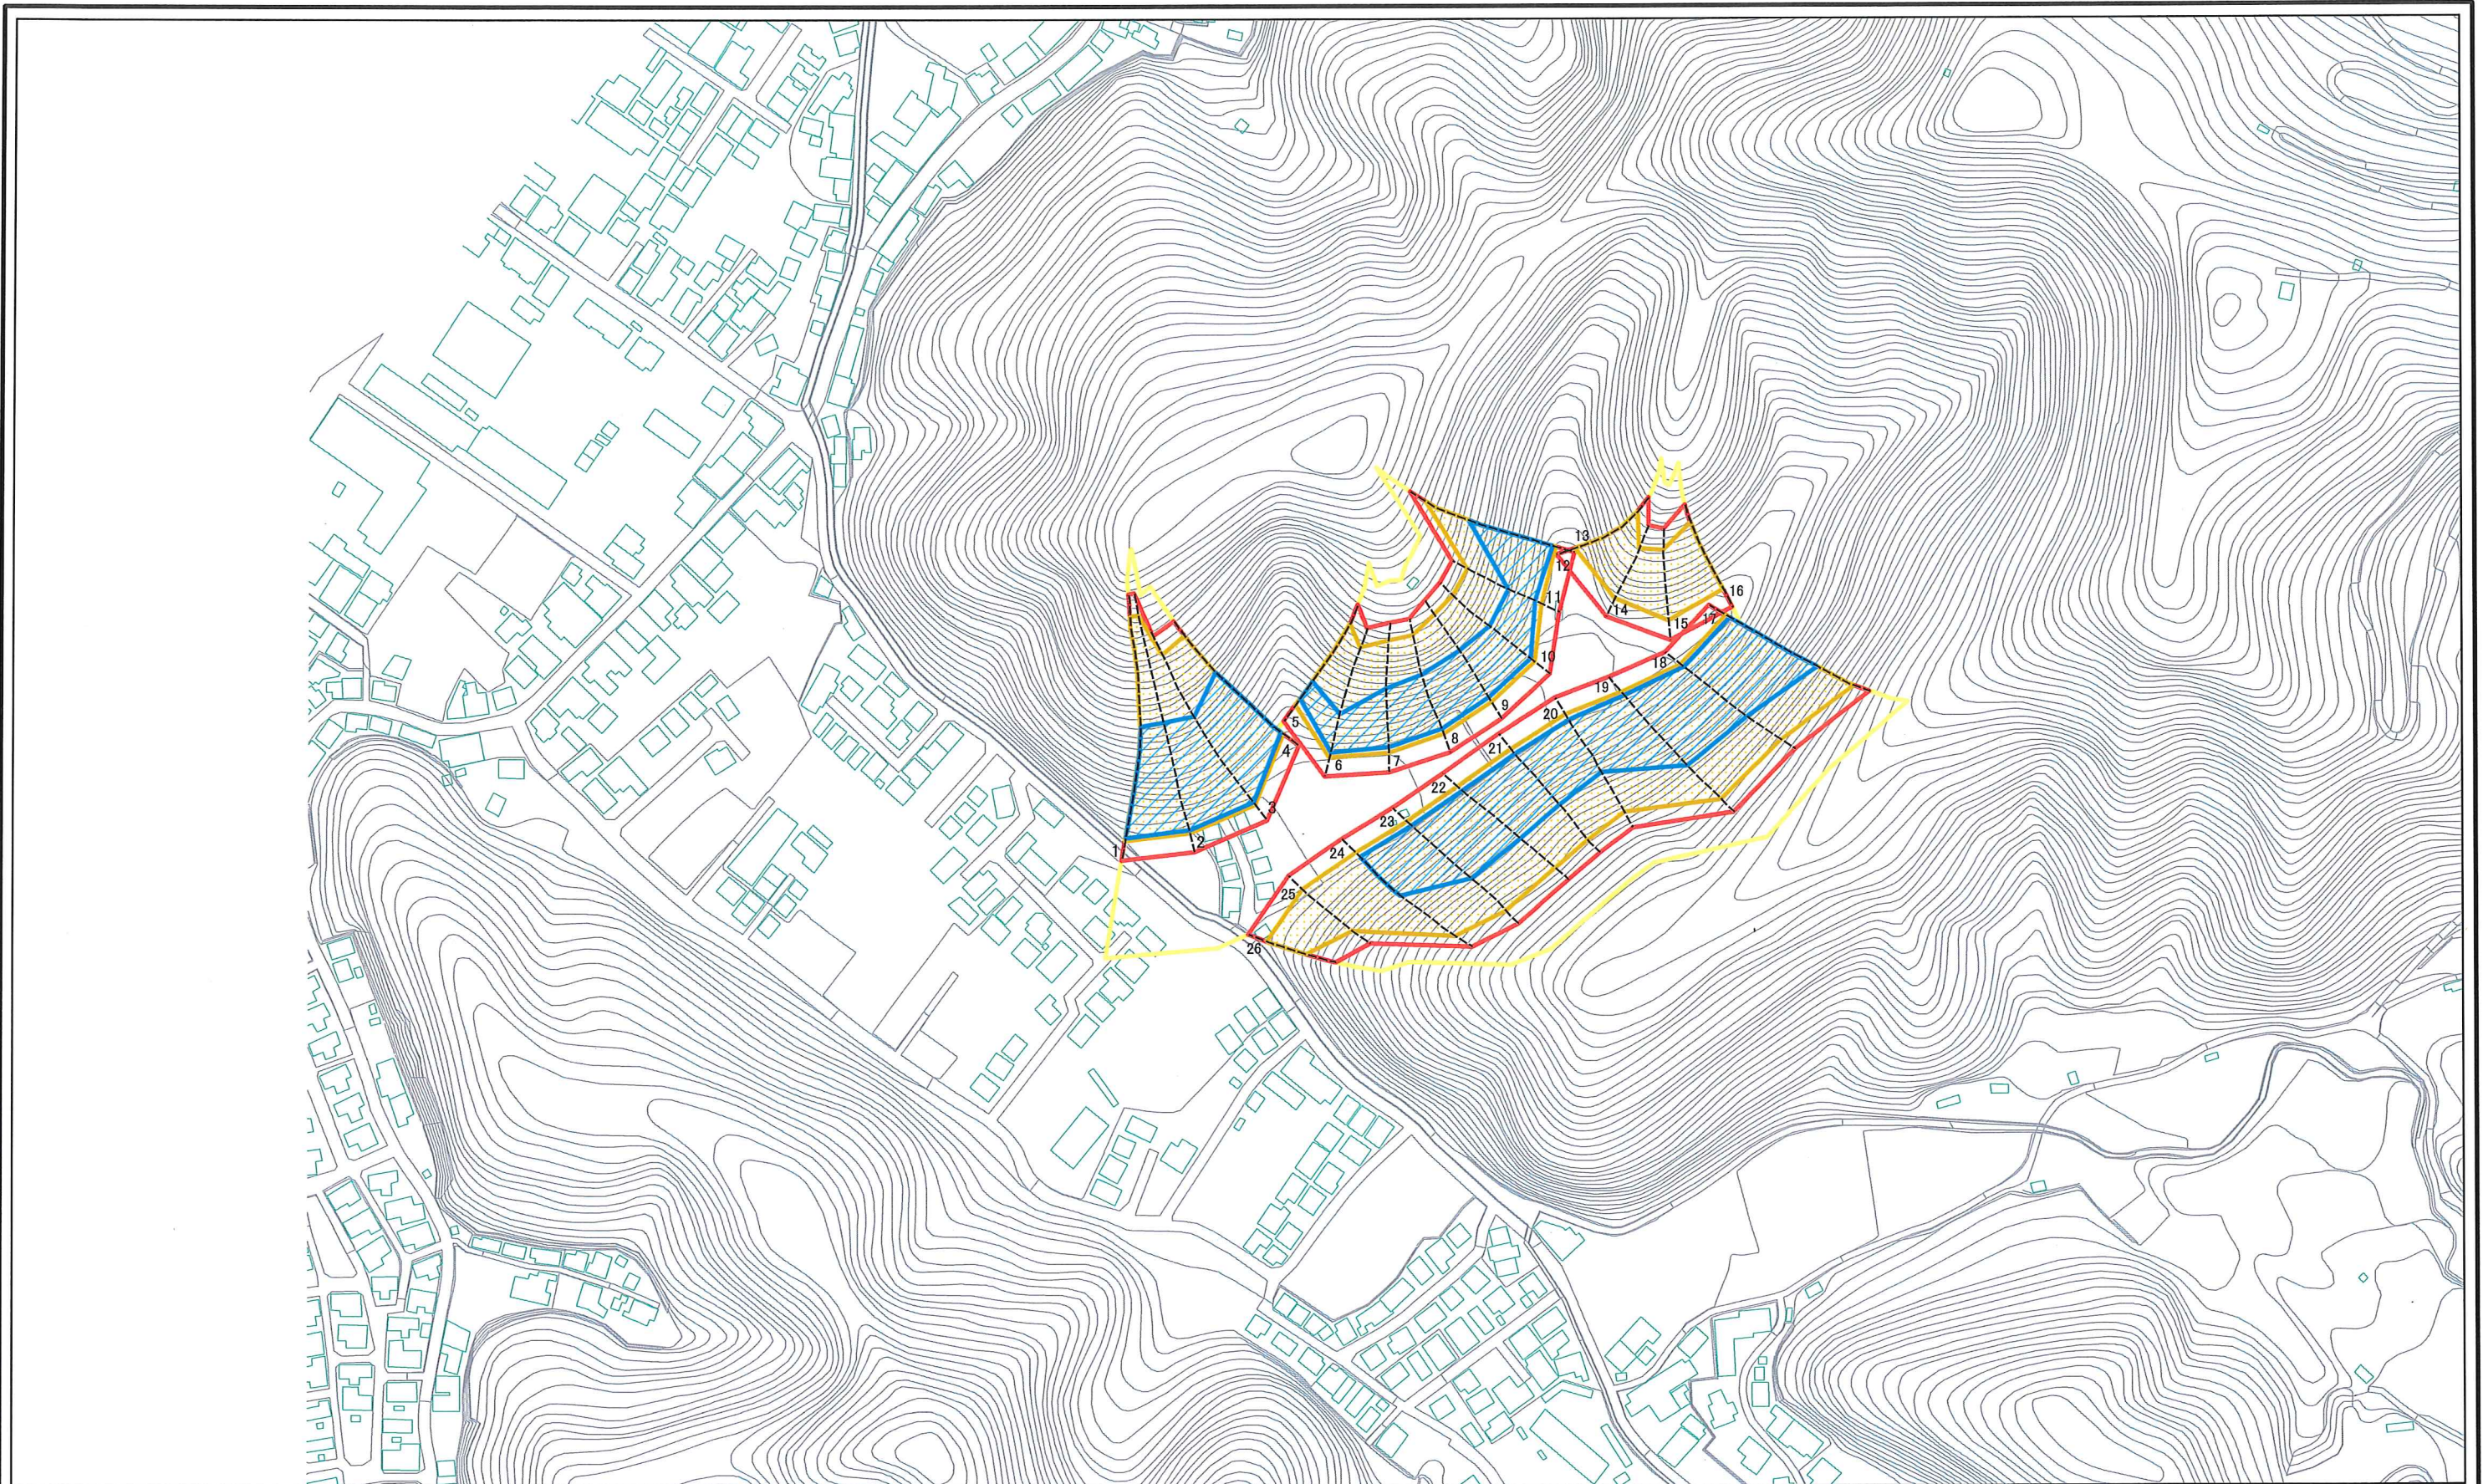
図中の数字は横断測線番号を示す
