資料－2

平成29年9月台風18号洪水の概要について

平成30年5月15日
四国地方整備局
松山河川国道事務所

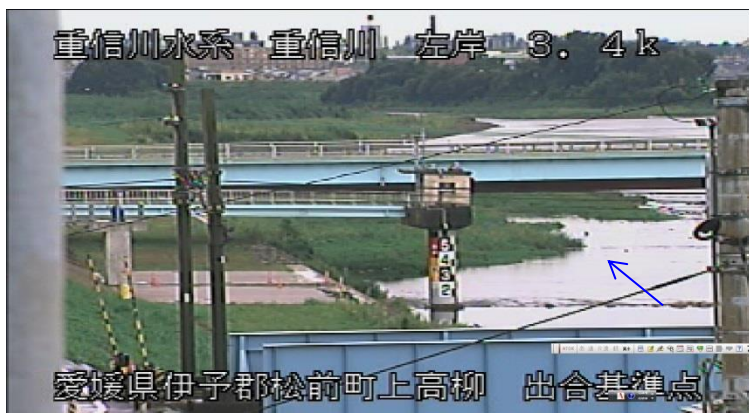
9月17日12時頃

5) 水位状況(河川監視用カメラ)

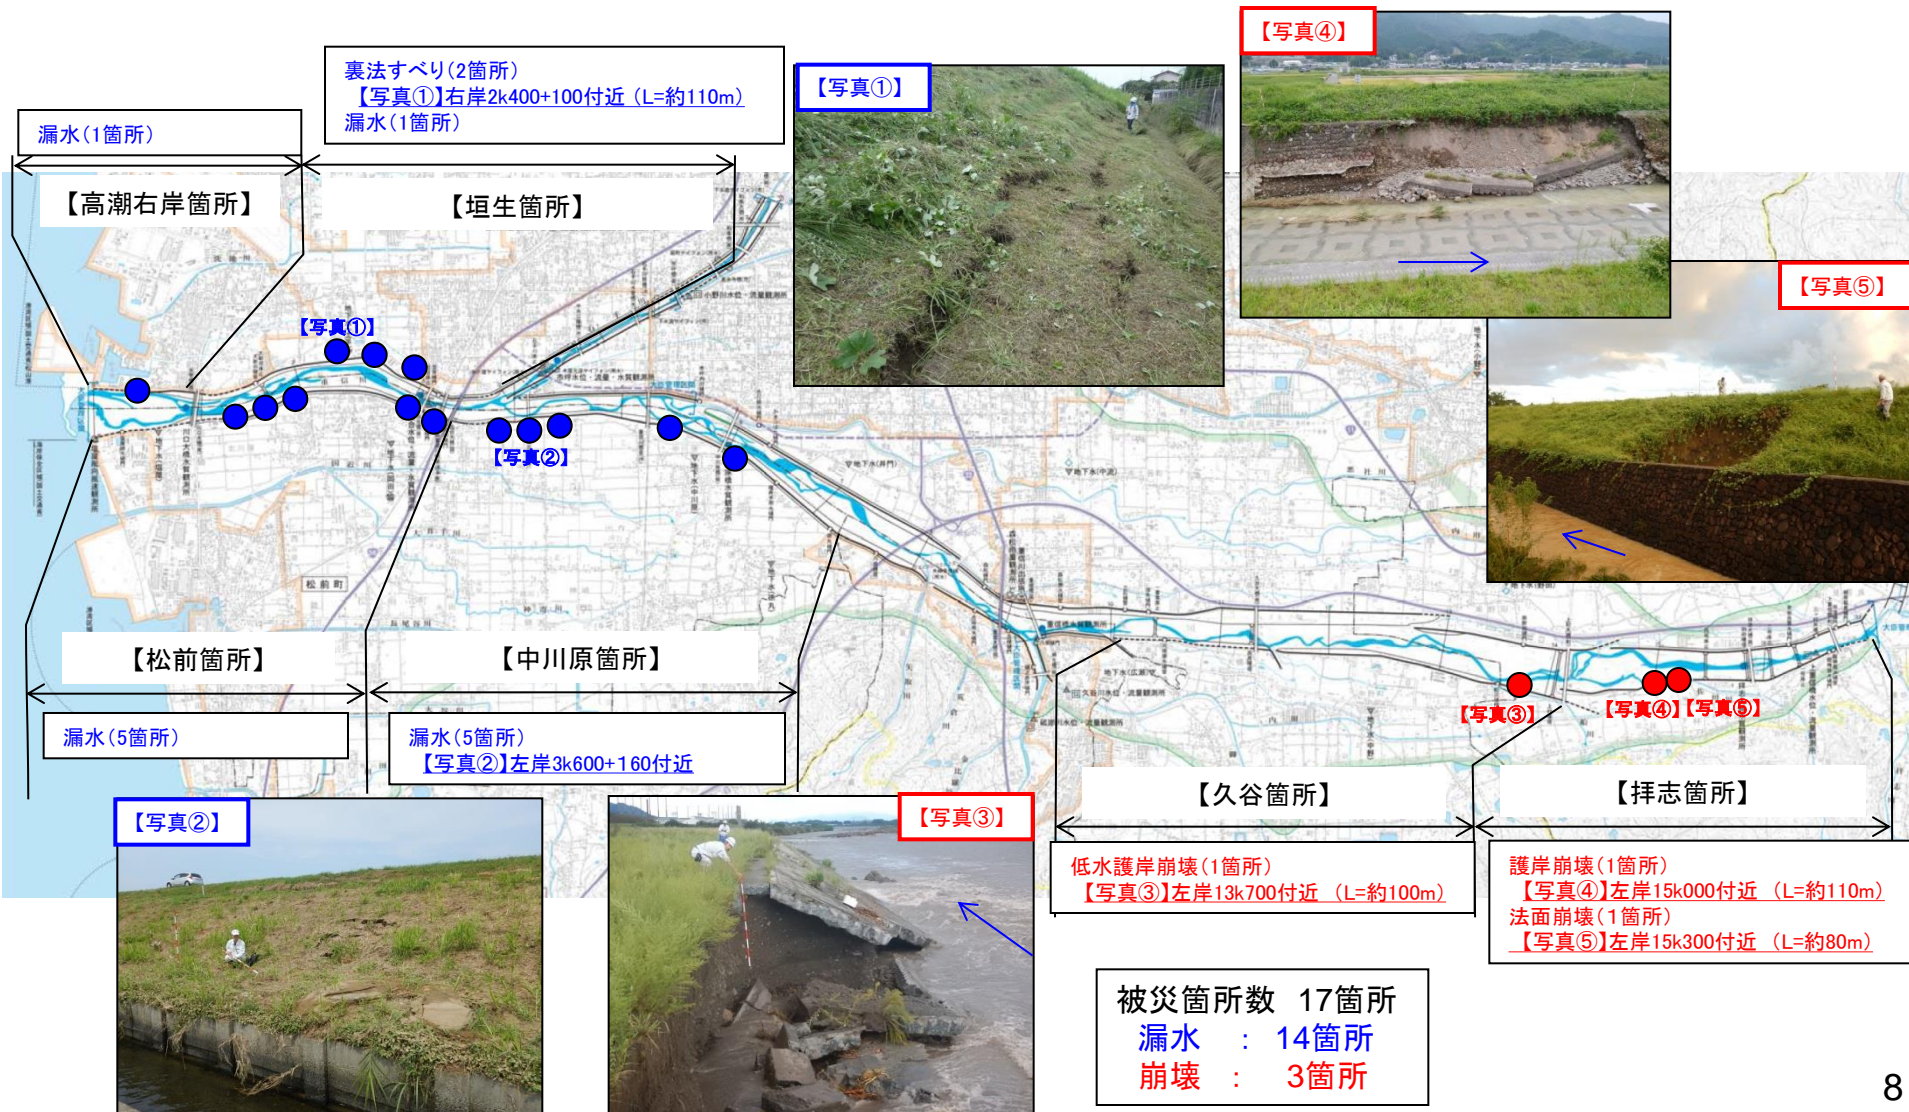
(4) 河川管理施設の被災状況について

- ◇重信川では、台風18号の降雨により、河川管理施設の被災が17箇所確認された。
- ◇現在、被災箇所において、応急対策(雨水防止のシート張りや立入り禁止柵含む)を実施済。
- ◇また、本復旧に向けて、被災箇所における発生要因の把握を行い、堤防強化等の対策を実施する予定。

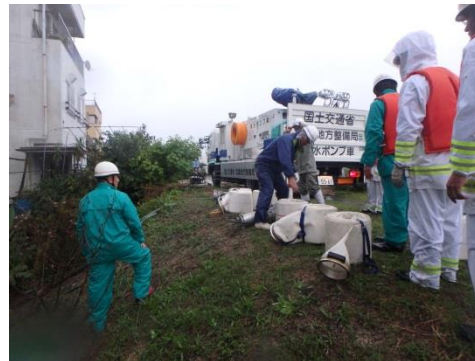
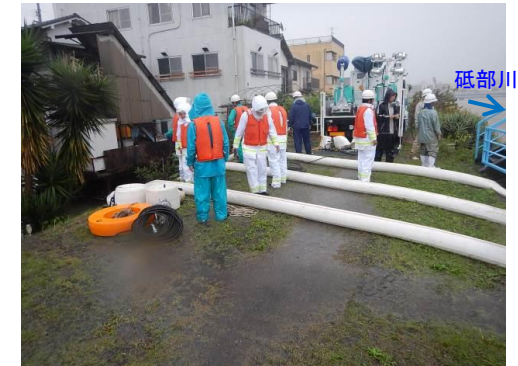
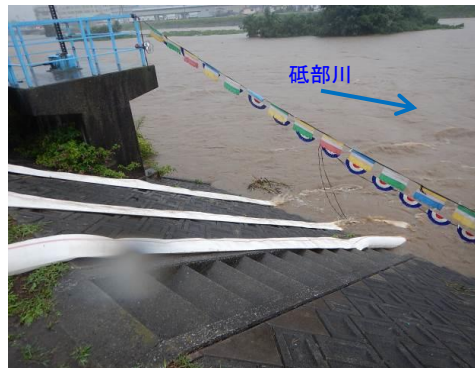
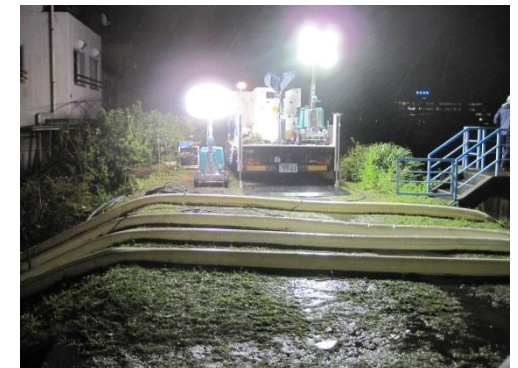
◆排水ポンプ車の稼働状況(9月17日)

- ◇台風18号による重信川の支川である砥部川の内水被害の軽減のため、砥部町からの排水支援要請を受け、松山河川国道事務所保有の排水ポンプ車による排水支援を行った。
- ◇砥部町高尾田^{たごおた}地区に排水ポンプ車(30m³/min × 1台)を派遣。5時間の排水作業を行い、約9,000m³を排水し、当地区の水浸被害の軽減に寄与した。

出勤場所	機械規格 台数	開始時間 終了時間	排水時間	概算排水量	作業人員
砥部町高尾田 (重信川合流付近)	30m ³ /min 1台	17時10分 22時10分	5時間00分	約9,000m ³	4人

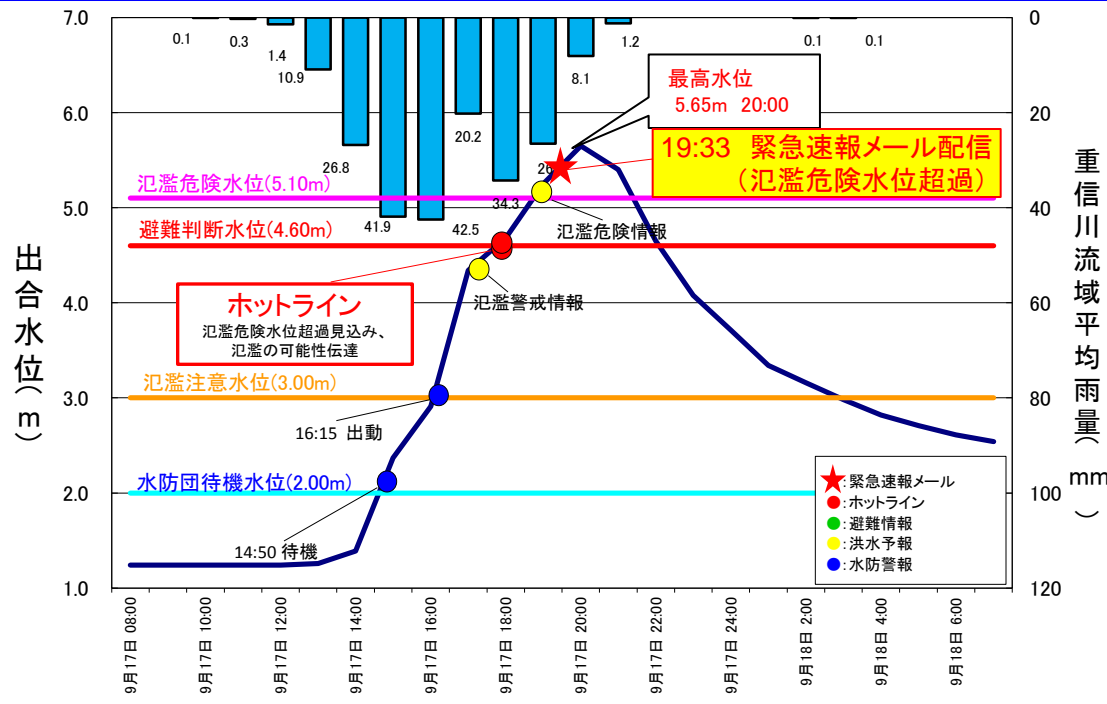
出合水位観測所の水位等とプッシュ型配信のタイミング

- ◇重信川（国管理区間）では、平成29年9月17日の台風18号出水により出合基準地点で**戦後最高の水位となる5.65mを観測**。
- ◇氾濫危険水位（5.10m）を超過し氾濫のおそれがあることから、**流域3市2町の住民等約64万人に対し、緊急速報メールを活用した洪水情報のプッシュ型配信を四国で初めて実施**。
- ◇緊急速報メール（プッシュ型配信）により、迅速かつ幅広く情報を伝達でき、**住民等の主体的な防災行動を支援**。

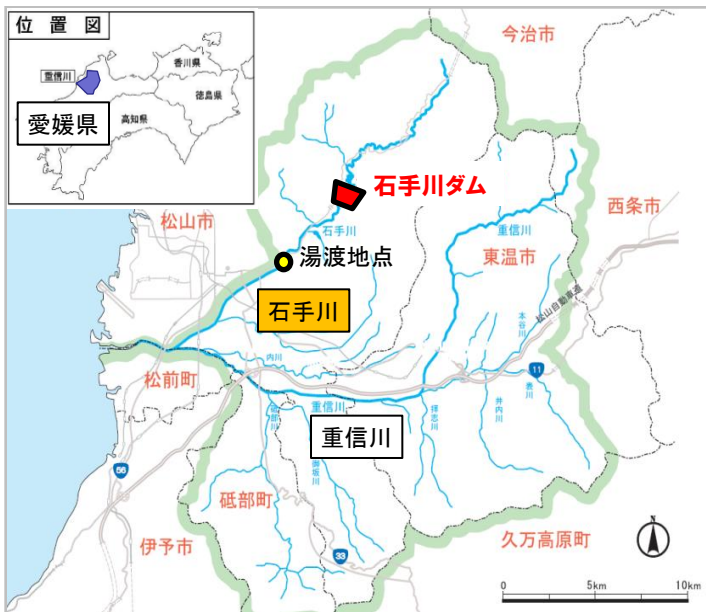
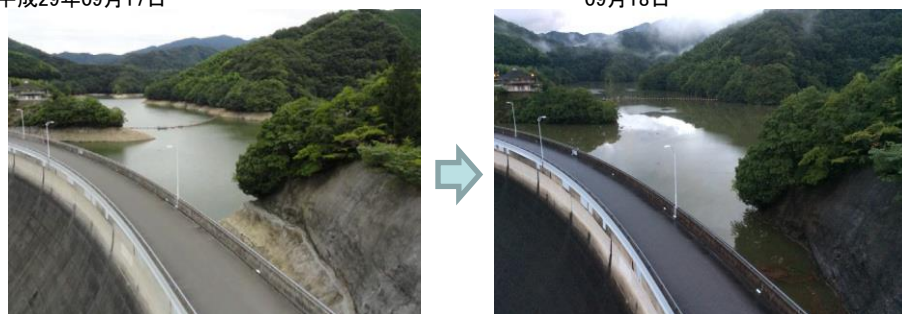
(9) 石手川ダムの効果

- ◇台風18号の豪雨により石手川ダム上流域では、9月17日10時から18日3時までの累計雨量で235mm（時間最大雨量49mm）の降雨を観測。
- ◇**ダム最大流入量は約230m³/sで管理開始以降第3位の流入量を観測。**
- ◇今回の出水中にダムに**約241万m³を貯留**、出合基準地点の**水位低減に効果を発揮**。（約16cm低減）
- ◇貯水率は、61.7%から100%に回復。

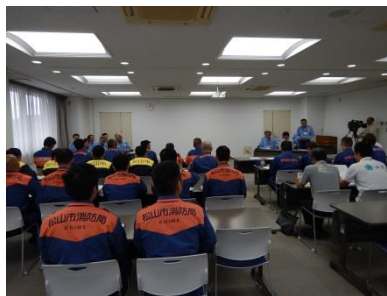
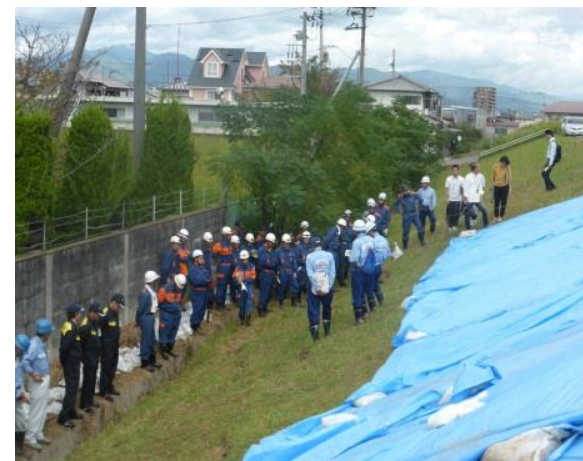
合同現地点検

- 台風18号による重信川の被災箇所で、**松山河川国道事務所と流域市町の消防団等が合同で堤防等の点検を実施。**
- あわせて、迅速かつ適切な水防活動に万全を期すため、今回の被災状況を踏まえ、改めて堤防等の被災拡大の抑止を図る**水防工法の実施訓練を行った。**
- 実施訓練では、松山河川国道事務所職員と**四国地方防災エキスパート(4名)**が**工法指導**を行った。

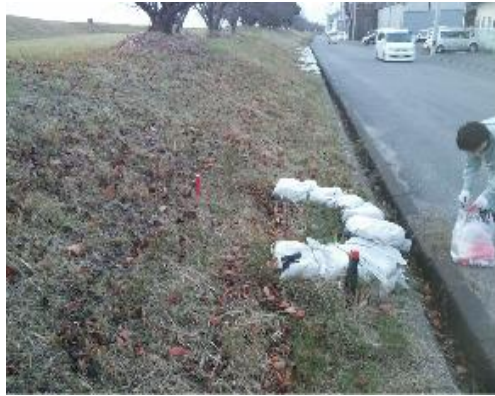
右岸0k/5付近

◆ 詳細な漏水状況の把握のため、堤防除草後に漏水痕跡の目視点検を実施した結果、新たに14区間の漏水区間を確認。
