赤潮診断カード

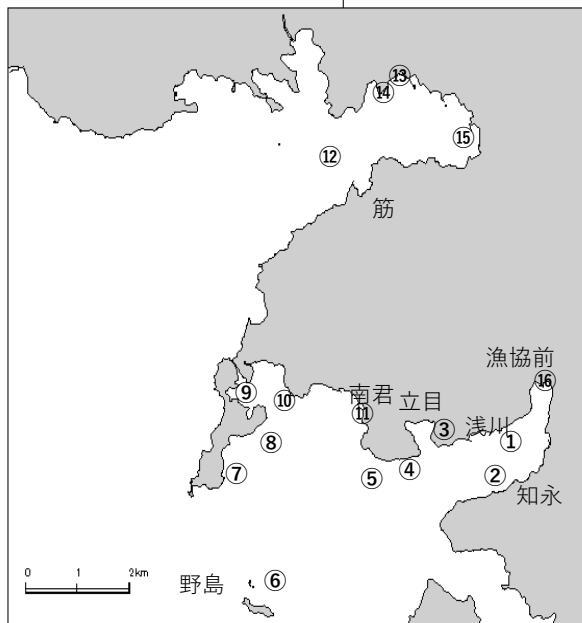
○ 着色域

調査年月日	令和2年8月4日	8:40～	着色域なし			
調査者	吉田支所					
出現状況	発生年月日	場所		発生範囲		
		吉田湾		下記のとおり		
被害状況	-	採水調査結果(cells/ml)				
種類 / 地点番号	①	②	③	④	⑤	⑥
	浅川 3.5m	知永 5m	立目 5m	竜王鼻 4m	馬ノ碇沖 8m	野島表 9m
ゴニオラックス・ポリグラマ	2	0	1	1	2	0
プロロセントラム・デンタタム	0	0	0	20	0	10
種類 / 地点番号	⑦	⑧	⑨		⑩	⑪
	大良 4m	箱崎 5.5m	楠ヶ浦 5m	港内	支所沖 5.5m	南君 5m
ゴニオラックス・ポリグラマ	0	0	1		2	1
プロロセントラム・デンタタム	0	10	5		0	0
種類 / 地点番号	⑫	⑬	⑭	⑮	⑯	
	筋 7m	法花津 10m	深浦 3.5m	白浦	漁協前	
ゴニオラックス・ポリグラマ	0	0	0			
プロロセントラム・デンタタム	0	0	0			
指導状況	ゴニオラックス・ポリグラマが確認されました。今後の動向に注意して下さい。 【危険濃度】 ゴニオラックス・ポリグラマ 10,000cells/ml
