## 赤潮診断カード

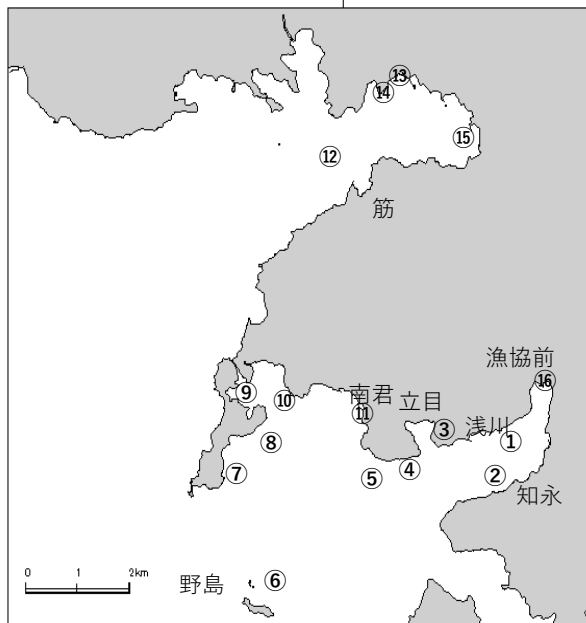
調査年月日	令和2年8月29日	9:00～	着色域あり			
調査者	吉田支所					
出現状況	発生年月日	場所		発生範囲		
		吉田湾		下記のとおり		
被害状況	-	採水調査結果(cells/ml)				
種類 / 地点番号	①	②	③	④	⑤	⑥
	浅川 4m	知永 5m	立目 3m	竜王鼻 3m	馬ノ碇沖 5m	野島表 8m
プロロセントラム・シグモイデス	<b>50</b>	<b>0</b>	<b>10</b>	<b>100</b>	<b>80</b>	<b>0</b>
ケラチウム・フルカ	<b>200</b>	<b>100</b>	<b>20</b>	<b>0</b>	<b>0</b>	<b>0</b>
種類 / 地点番号	⑦	⑧	⑨		⑩	⑪
	大良 6m	箱崎 8m	楠ヶ浦 10m	港内	支所沖 5m	南君 7m
プロロセントラム・シグモイデス	<b>10</b>	<b>30</b>	<b>15</b>		<b>20</b>	<b>35</b>
ケラチウム・フルカ	<b>0</b>	<b>0</b>	<b>30</b>		<b>0</b>	<b>0</b>
種類 / 地点番号	⑫	⑬	⑭	⑮	⑯	
	筋 6.5m	法花津 6m	深浦 8m	白浦	漁協前	
プロロセントラム・シグモイデス	<b>0</b>	<b>0</b>	<b>0</b>			
ケラチウム・フルカ	<b>0</b>	<b>0</b>	<b>0</b>			
指導状況	湾内で着色がみられましたが、無害種のプロロセントラム・シグモイデスおよびケラチウム・フルカによるものでした。
