# 赤潮診断カード

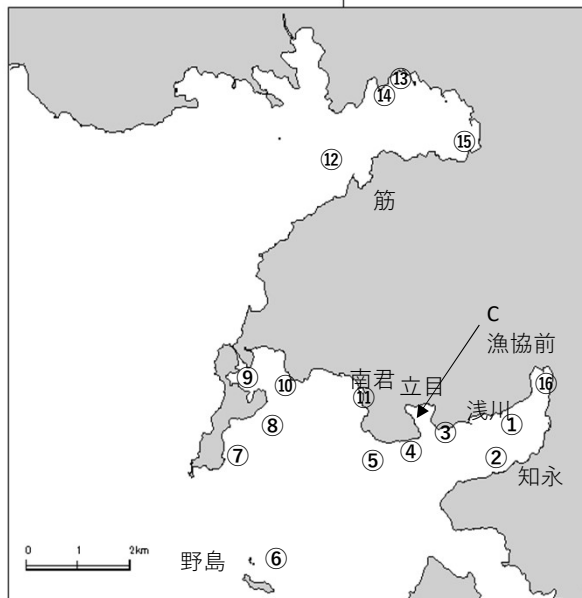
○ 着色域

調査 年月日	令和2年9月20日	14:10	着色域なし			
調査者	吉田支所					
出現状況	発生年月日	場所		発生範囲		
		吉田湾		下記のとおり		
被害状況	-	採水調査結果(cells/ml)				
種類 / 地点番号	①	②	③	④	⑤	⑥
	浅川	知永	立目	竜玉鼻	馬ノ碓沖	
	2m	2m	2.2m	3m	1.5m	
珪藻類	6,000	7,000	4,000	6,000	10,000	
カレニア・ミキモトイ	10	20	100	20	0	
ゴニオラックス・ポリグラマ	0	0	0	0	0	
ヘテロシグマ・アカシオ	0	0	0	0	0	
種類 / 地点 番号	⑦	⑧	⑨		⑩	⑪
	大良	箱崎	楠ヶ浦	港内	支所沖	南君
			3m			2m
珪藻類			3,000			5,000
カレニア・ミキモトイ			0			0
ゴニオラックス・ポリグラマ			0			0
ヘテロシグマ・アカシオ			0			0
種類 / 地点 番号	⑫	⑬	⑭	⑮	⑯	C
	筋	法花津	深浦	白浦	漁協前	立目出荷場
						2m
珪藻類						5,000
カレニア・ミキモトイ						10
ゴニオラックス・ポリグラマ						0
ヘテロシグマ・アカシオ						0
指導状況	<b>【危険濃度】</b> カレニア・ミキモトイ 1,000cells/ml ゴニオラックス・ポリグラマ 10,000cells/ml ヘテロシグマ・アカシオ 50,000cells/ml
