赤潮診断カード

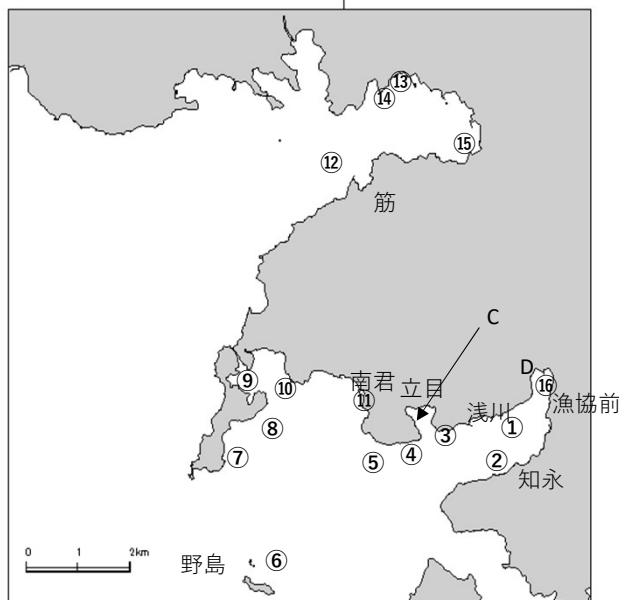
○ 着色域

調査年月日	令和2年9月27日	12:00	着色域なし			
調査者	吉田支所					
出現状況	発生年月日	場所		発生範囲		
		吉田湾		下記のとおり		
被害状況	-	採水調査結果(cells/ml)				
種類 / 地点番号	①	②	③	④	⑤	⑥
	浅川	知永	立目	竜王鼻	馬ノ簀沖	野島表
	7.6m	2.4m	6.7m	6.6m	2.5m	
珪藻類	1,000	5,000	3,000	6,000	4,000	
カレニア・ミキモトイ	0	0	0	0	0	
ゴニオラックス・ポリグラマ	0	0	0	0	0	
ヘテロシグマ・アカシオ	0	0	0	0	0	
種類 / 地点番号	⑦	⑧	⑨		⑩	⑪
	大良	箱崎	楠ヶ浦	港内	支所沖	南君
	3.5m	8m	5m		4.5m	4m
珪藻類	6,000	3,000	1,500		3,000	2,500
カレニア・ミキモトイ	0	0	0		0	0
ゴニオラックス・ポリグラマ	0	0	0		0	0
ヘテロシグマ・アカシオ	0	0	0		0	0
種類 / 地点番号	⑫	⑬	⑭	C	D	⑯
	筋	法花津	深浦	立目出荷場	鶴間	漁協前
				4.6m	3.5m	4m
珪藻類				1,000	10,000	5,000
カレニア・ミキモトイ				0	10	4
ゴニオラックス・ポリグラマ				0	0	0
ヘテロシグマ・アカシオ				0	0	0
指導状況	組合からの情報では、D鶴間及び⑯漁協前の8m層で酸素濃度が2.6~3.5mg/lです。 今後の動向を注視し、必要に応じて餌止めや出荷作業の停止など適切な対応をお願いします。 【危険濃度】 カレニア・ミキモトイ 1,000cells/ml ヘテロシグマ・アカシオ 50,000cells/ml
