赤潮診断カード

| 調 年 | 査 月 | 日 | 令和4年6月18日 | 13:00頃採水 | 着色域あり | | | |
| 調査者 | | 愛南町水産課 | | | | | | |

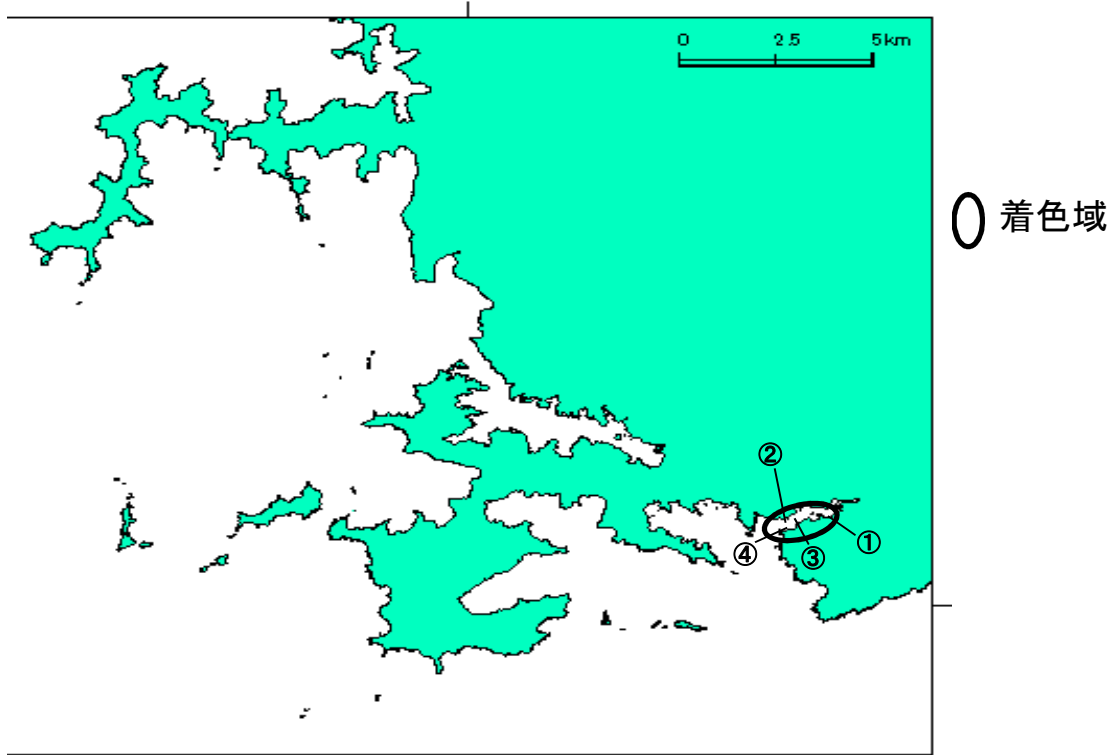
| | | 深浦湾 | | 下記のとおり | | | | |
| | ヘテロシグマ・アカシオ | 1,560 | 19,850 | 23,700 | 3,900 | | | |
| 指導状況 | <p>高密度のヘテロシグマ・アカシオが確認されています。 魚介類の管理にご注意ください。 【危険濃度】 ヘテロシグマ・アカシオ 50,000 cells/ml</p> | | | | | | | |
