赤潮診断カード

| 調 査 年 月 日 | 令和4年7月26日 | 6:00~ | 着色域なし | | | | |
| 調査者 | 県漁協吉田支所・水産研究センター | | | | | | |

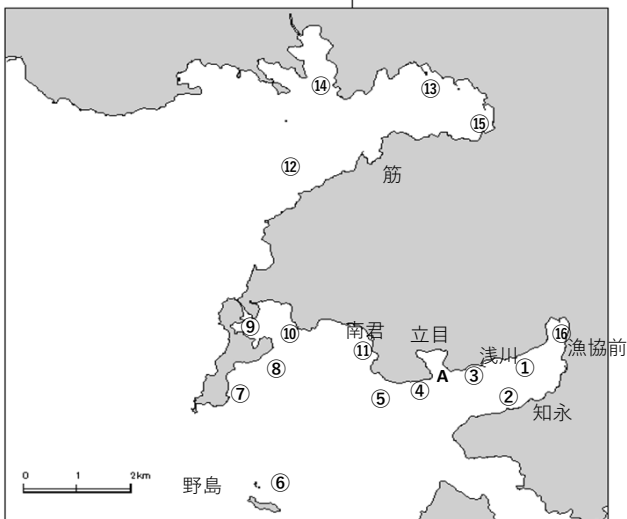
○ 着色域

| 指導状況 | 立目出荷場では4,300cells/mlのカレニア・ミキモイが確認されました。 海面の着色はみられていませんが、中層に高密度の層がありますので、 魚介類の管理には細心の注意を払うようお願いします。 ※立目出荷場は午前11時ごろ採水。 【危険濃度】 カレニア・ミキモイ(赤潮原因種) 1,000cells/ml | | | | | | |
