赤潮診断カード

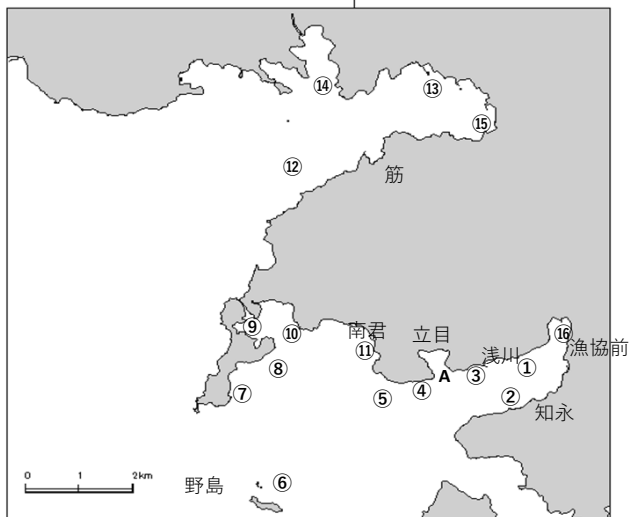
○ 着色域

調査年 月 日	令和4年7月27日	9:00~	着色域なし			
調査者	県漁協吉田支所					
出現状況	発生年月日	場所		発生範囲		
		吉田湾		下記のとおり		
被害状況	-	採水調査結果(cells/ml)				
種類 / 地点番号	①	②	③	④	⑤	⑥
	浅川	知永	立目	竜王鼻	馬ノ箸沖	野島表
	採水層	3m				
	珪藻類	900				
	カレニア・ミキモトイ	2,000				
	その他の鞭毛藻類	250				
種類 / 地点番号	⑦	⑧	⑨	⑩	⑪	⑫
	大良	箱崎	楠ヶ浦	奥南出荷場	南君	筋
	採水層	5m	4m			
	珪藻類	3,000	2,500			
	カレニア・ミキモトイ	500	400			
	その他の鞭毛藻類	100	150			
種類 / 地点番号	⑬	⑭	⑮	⑯	A	
	法華津	深浦	白浦	漁協前	立目出荷場	
	採水層	8m		3m	5m	
	珪藻類	500		2,000	2,000	
	カレニア・ミキモトイ	0		2,000	6,000	
	その他の鞭毛藻類	300		300	200	
指導状況	<p>複数の地点で危険濃度を上回るカレニア・ミキモトイが確認されました。海面の着色はみられていませんが、中層に高密度の層がありますので、魚介類の管理には細心の注意を払うようお願いします。</p> <p>【危険濃度】 カレニア・ミキモトイ(赤潮原因種) 1,000cells/ml</p>
