# 赤潮診断カード

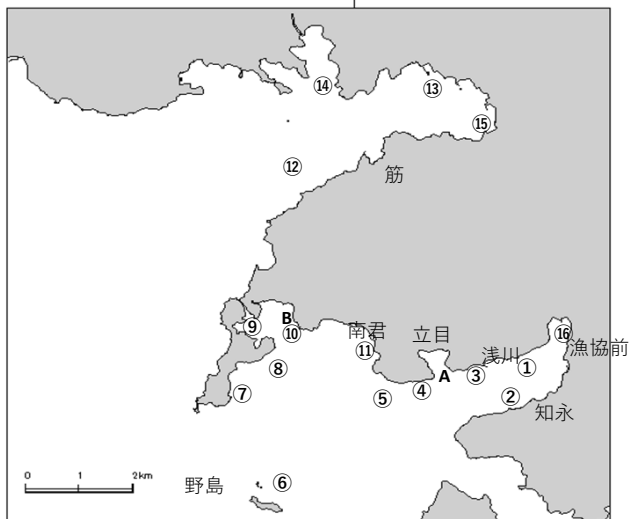
○ 着色域

調査年 月 日	令和4年7月28日	6:30~	着色域なし				
調査者	県漁協吉田支所						
出現状況	発生年月日	場所		発生範囲			
		吉田湾		下記のとおり			
被害状況	-	採水調査結果(cells/ml)					
種類 / 地点番号	①	②	③	④	⑤	⑥	
	浅川	知永	立目	竜王鼻	馬ノ濬沖	野島表	
	採水層	4m			2m		
	珪藻類		1,000			3,500	
	カレニア・ミキモイ		500			1,500	
	その他の鞭毛藻類		300			200	
種類 / 地点番号	⑦	⑧	⑨	⑩	⑪	⑫	
	大良	箱崎	楠ヶ浦	奥南出荷場	南君	筋	
	採水層	5m		3m			
	珪藻類		2,500		2,200		
	カレニア・ミキモイ		1,000		3,000		
	その他の鞭毛藻類		100		200		
種類 / 地点番号	⑬	⑭	⑮	⑯	A	B	
	法華津	深浦	白浦	漁協前	立目出荷場	奥南支所	
	採水層	3m	3m		4m	4m	
	珪藻類		600	400		3,000	2,000
	カレニア・ミキモイ		0	0		6,000	200
	その他の鞭毛藻類		50	30		250	100
指導状況	<p>複数の地点で危険濃度を上回るカレニア・ミキモイが確認されました。海面の着色はみられていませんが、中層に高密度の層がありますので、異変がみられた場合は、すみやかに餌止めや出荷作業の中止を御検討願います。</p> <p><b>【危険濃度】</b> カレニア・ミキモイ(赤潮原因種) 1,000cells/ml</p>
