赤潮診断カード

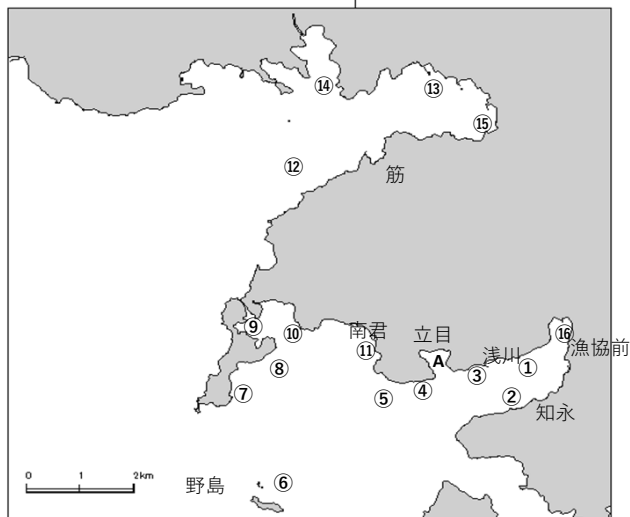
○ 着色域

調 査 年 月 日	令和5年6月27日	8:30~	着色域なし			
調査者	県漁協吉田支所・水産研究センター					
出現状況	発生年月日	場所		発生範囲		
		吉田湾		下記のとおり		
被害状況	-	採水調査結果(cells/ml)				
種類 / 地点番号	①	②	③	④	⑤	⑥
	浅川	知永	立目	竜王鼻	馬ノ箸沖	野島表
	採水層	7.0m			4.0m	
	珪藻類	800			800	
	カレニア・ミキモトイ	0			0	
	その他の鞭毛藻類	50			160	
種類 / 地点番号	⑦	⑧	⑨	⑩	⑪	⑫
	大良	箱崎	楠ヶ浦	奥南出荷場	南君	筋
	採水層	0.0m		4.0m		3.0m
	珪藻類	3,000		1,500		3,500
	カレニア・ミキモトイ	2		70		8
	その他の鞭毛藻類	35		180		175
種類 / 地点番号	⑬	⑭	⑮	⑯	A	
	法華津	深浦	白浦	漁協前	立目奥	
	採水層	3.0m			5.0m	2.4m
	珪藻類	5000			1,700	3,200
	カレニア・ミキモトイ	0			800	6,600
	その他の鞭毛藻類	205			35	50
指導状況	最大6,600cells/mLのカレニア・ミキモトイが確認されました。 魚介類の管理には十分ご注意ください。 【危険濃度】 カレニア・ミキモトイ(赤潮原因種) 1,000cells/ml
