赤潮診断カード

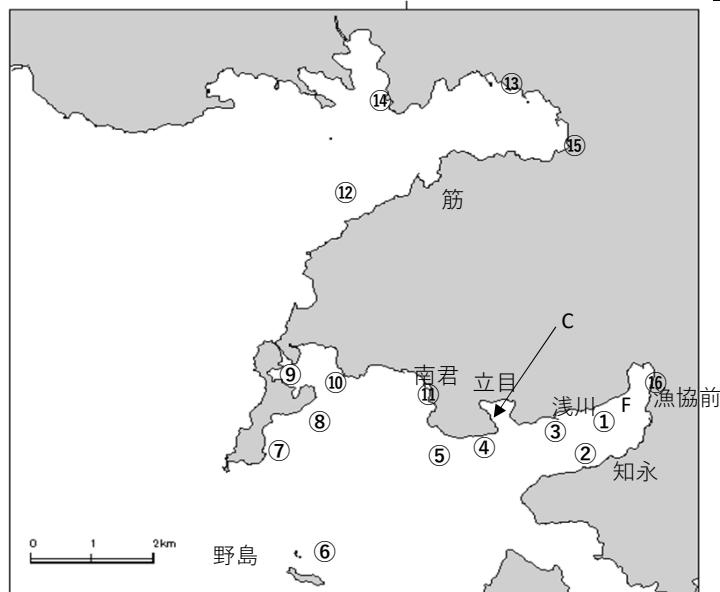
○ 着色域

調査 年 月 日	令和3年6月25日	7:00～	着色域なし			
調査者	愛媛県漁協吉田支所					
出現状況	発生年月日	場所		発生範囲		
		吉田湾		下記のとおり		
被害状況	-	採水調査結果(cells/ml)				
種類 / 地点番号	①	②	③	④	⑤	⑥
	浅川	知永	立目	竜王鼻	馬ノ箸沖	野島表
採水水深	5m	5m	5m		5m	5m
珪藻類	26	40	10		33	24
カレニア・ミキモトイ	1	0	0		0	0
ヘテロシグマ・アカシオ	4	2	0		0	0
プロロセントラム・デンタタム	1	1	2		7	3
種類 / 地点番号	⑦	⑧	⑨	⑩	⑪	⑫
	大良	箱崎	楠ヶ浦	支所沖	南君	筋
採水水深	5m			5m	5m	5m
珪藻類	67			250	171	0
カレニア・ミキモトイ	0			0	0	0
ヘテロシグマ・アカシオ	0			0	0	0
プロロセントラム・デンタタム	3			0	2	2
種類 / 地点番号	⑬	⑭	⑮	⑯	C	
	法華津	深浦	白浦	漁協前	立目出荷場	
採水水深	5m	5m	5m	5m	5m	
珪藻類	0	0	0	3	70	
カレニア・ミキモトイ	0	0	0	0	1	
ヘテロシグマ・アカシオ	0	0	0	6	0	
プロロセントラム・デンタタム	2	1	9	0	0	
指導状況	今回の調査ではコクロディニウム・ポリクリコイデスは確認されませんでした。 無害種も含めてプランクトンが少な目です。
