福島第一原子力発電所事故直後のモニタリング支援活動の概要

井戸浩之 菰田健太郎 森岡照生*1 相原雅次*2 村上健*3 徳山崇彦*1

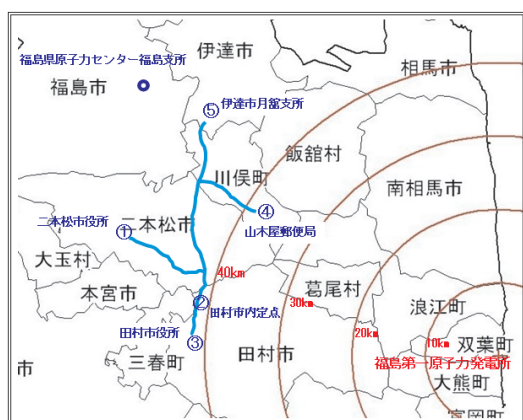
図1 愛媛県が福島県第3班としてモニタリング支援をした測定点

指定されたポイント(図1)において、以下の放射線測定及び試料採取等を行った。採取試料は、福島県原子力センター福島支所に搬入し、同支所においてゲルマニウム半導体検出器を用いた放射能分析が行

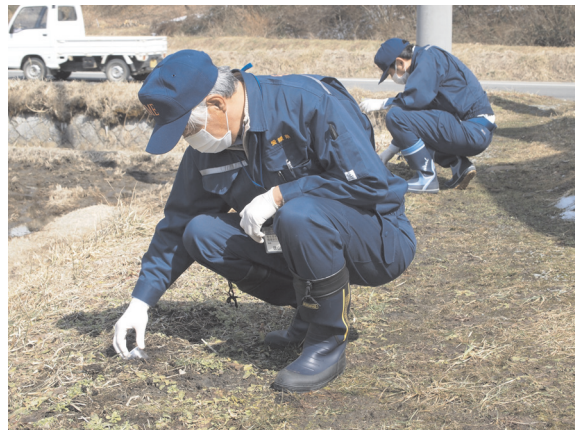
土壌及び葉菜の採取

○葉菜、土壌及び水道水を採取。

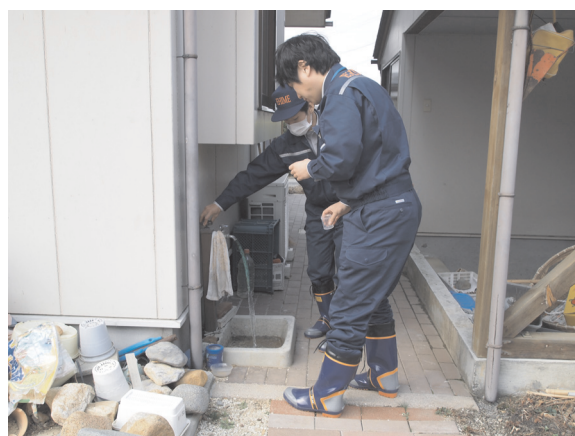
水道水の採取

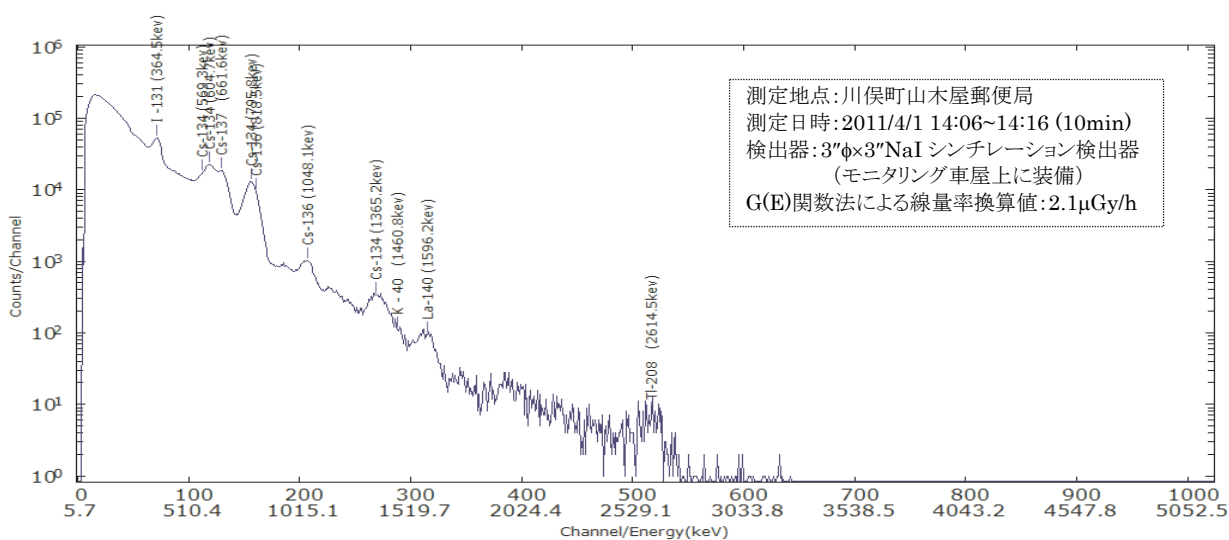
図4 地点④における空間γ線スペクトル

※主要な核種のピークのみを注記
