土砂災害警戒区域等の指定の公示に係る図書(その1)

様式-1(急) 土砂災害警戒区域・土砂災害特別警戒区域 位置図	自然現象の種類	急傾斜地の崩壊
	箇所番号	445-I-1747(1)
	箇所名	長早西
	所在地	西予市三瓶町長早

自然現象の種類	急傾斜地の崩壊	箇所番号	445-I-1747(1)
告示番号	愛媛県告示第782号	箇所名	長早西
告示年月日	令和3年6月4日	所在地	西予市三瓶町長早

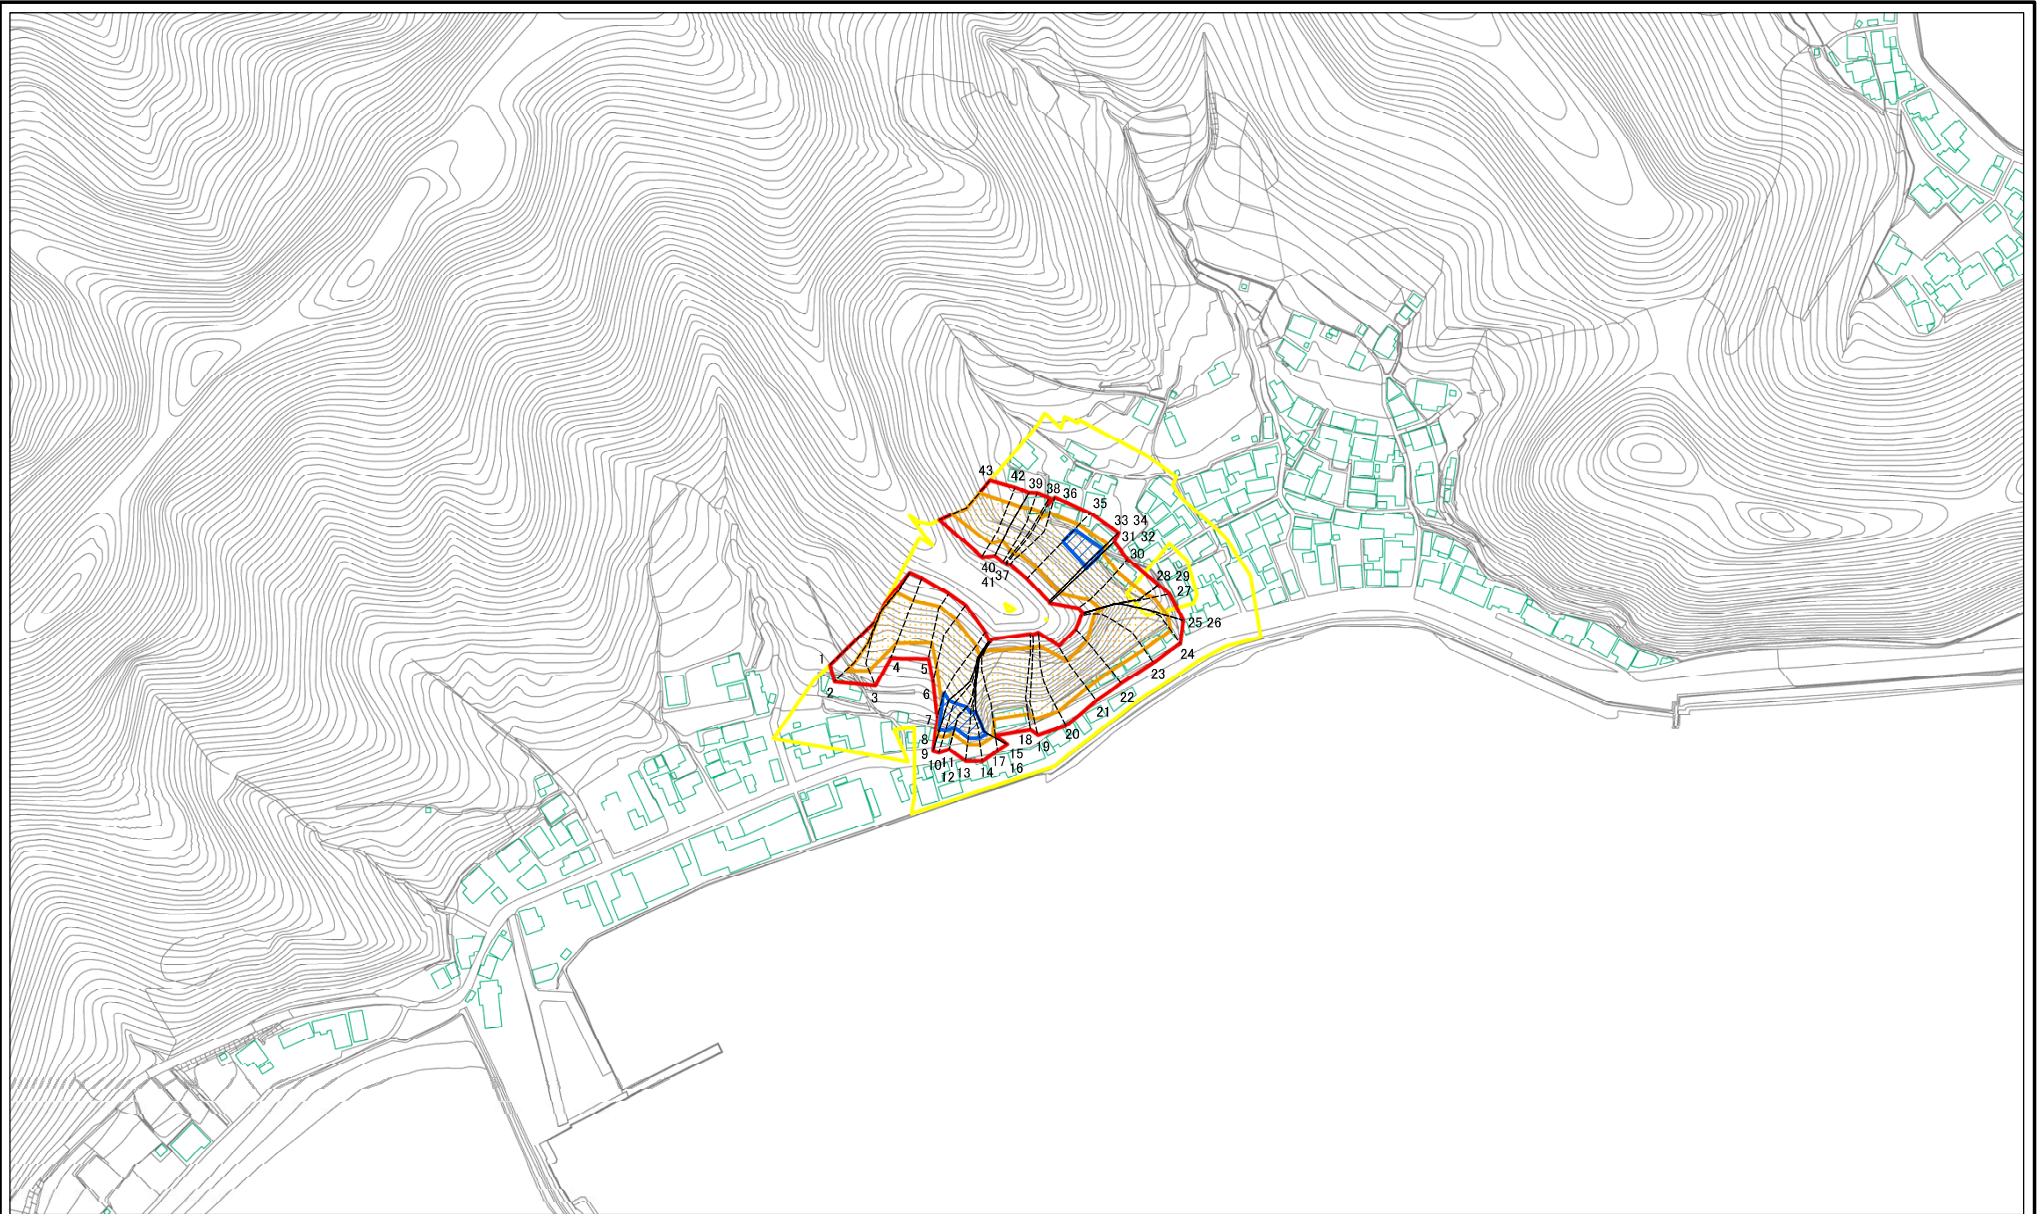
様式-2(急)
土砂災害警戒区域・土砂災害特別警戒区域
区域図(その1)

図中の数字は横断測線番号を示す

土砂災害防止法施行令第二条の基準に該当する区域		N 縮尺 1:2,500
土砂災害防止法施行令第三条の基準に該当する区域		
土砂等の(移動)高さが1m以下の場合、土砂等の移動による力が100kN/mを超える区域		
土砂等の堆積の高さが3mを超える区域		
それ以外の区域

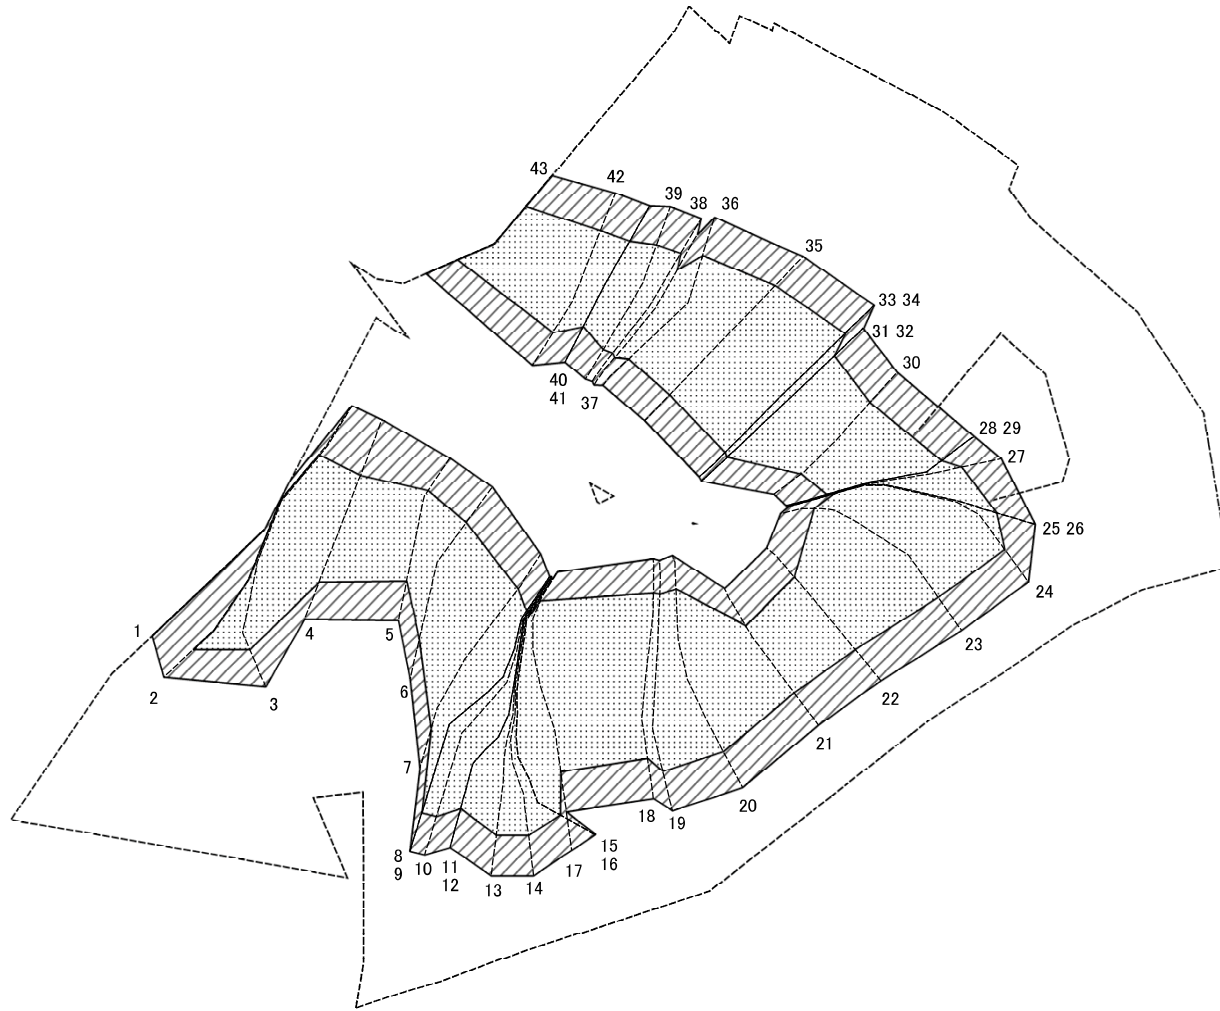
様式-2-2(急)
土砂災害特別警戒区域の区域区分図
(急傾斜地の崩壊に伴う土石等の移動により
建築物の地上部に作用すると想定される力)

図中の数字は横断測線番号を示す

土砂災害防止法施行令第二条の基準に該当する区域	
土砂災害防止法施行令第三条の基準に該当する区域	
それ以外の区域

縮尺
1:1,000

横断測線の区間	土石等の移動により建築物の地上部に作用すると想定される力				土石等の堆積により建築物の地上部に作用すると想定される力				横断測線の区間	土石等の移動により建築物の地上部に作用すると想定される力				土石等の堆積により建築物の地上部に作用すると想定される力			
	土石等の(移動)高さが1m以下の場合、土石等の移動による力が100kN/m ² を超える区域		それ以外の区域		土石等の堆積の高さが3mを超える区域		それ以外の区域			土石等の(移動)高さが1m以下の場合、土石等の移動による力が100kN/m ² を超える区域		それ以外の区域		土石等の堆積の高さが3mを超える区域		それ以外の区域	
	力の大きさのうち最大のもの (kN/m ²)	土石等の高さ (m)	力の大きさのうち最大のもの (kN/m ²)	土石等の高さ (m)	力の大きさのうち最大のもの (kN/m ²)	土石等の高さ (m)	力の大きさのうち最大のもの (kN/m ²)	土石等の高さ (m)		力の大きさのうち最大のもの (kN/m ²)	土石等の高さ (m)	力の大きさのうち最大のもの (kN/m ²)	土石等の高さ (m)	力の大きさのうち最大のもの (kN/m ²)	土石等の高さ (m)	力の大きさのうち最大のもの (kN/m ²)	土石等の高さ (m)
1 ~ 2	-	-	100.00	1.00	-	-	14.94	2.79	27 ~ 28	141.52	1.00	100.00	1.00	-	-	15.66	2.93
2 ~ 3	135.70	1.00	100.00	1.00	-	-	15.23	2.85	28 ~ 29	141.52	1.00	100.00	1.00	-	-	15.66	2.93
3 ~ 4	135.70	1.00	100.00	1.00	-	-	15.23	2.85	29 ~ 30	147.32	1.00	100.00	1.00	-	-	15.38	2.87
4 ~ 5	138.90	1.00	100.00	1.00	-	-	14.21	2.66	30 ~ 31	154.87	1.00	100.00	1.00	-	-	16.05	3.00

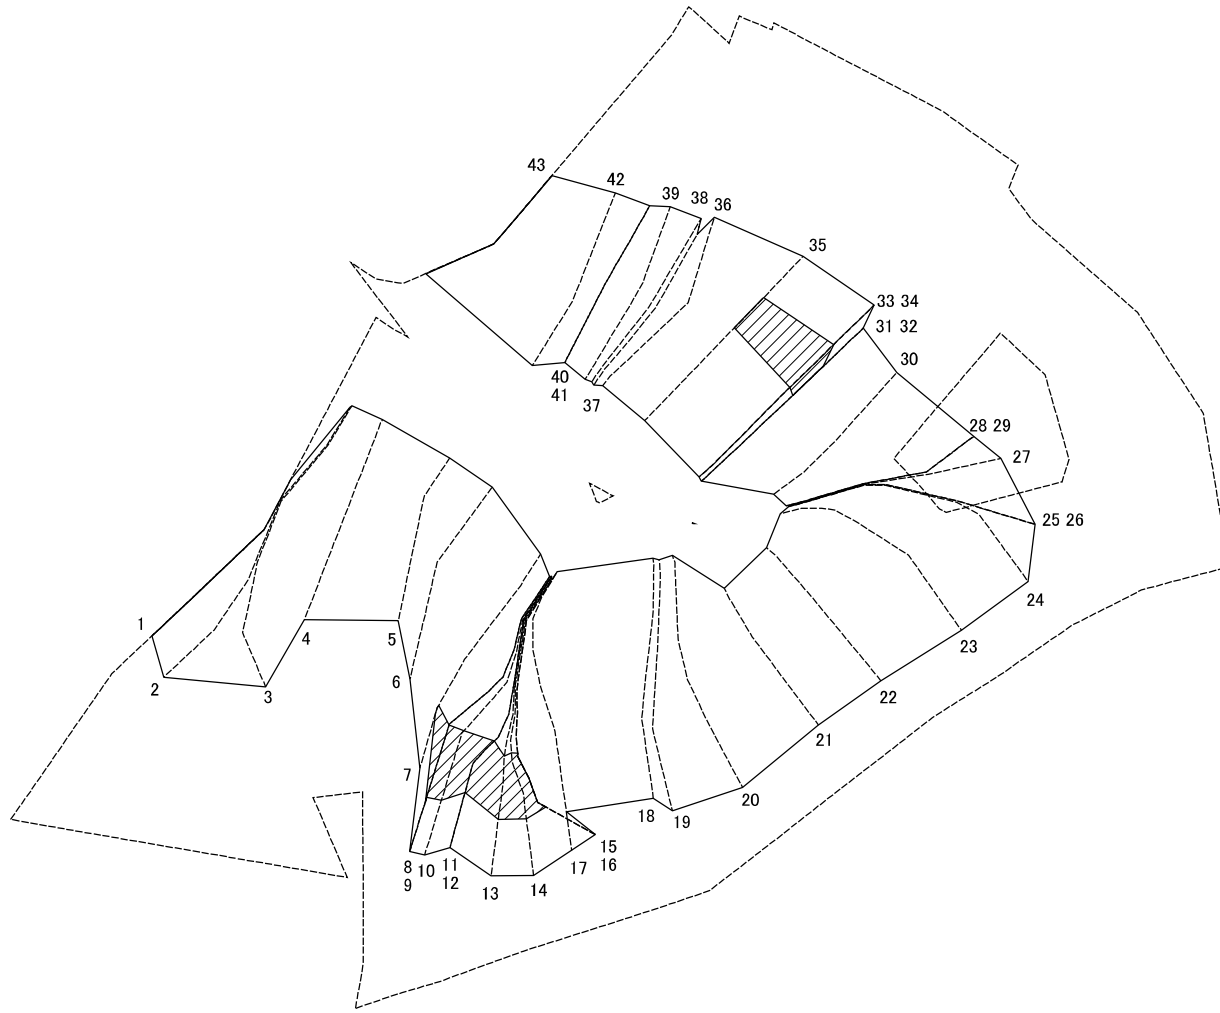
様式-2-3(急)
土砂災害特別警戒区域の区域区分図
(急傾斜地の崩壊に伴う土石等の堆積により
建築物の地上部に作用すると想定される力)

図中の数字は横断測線番号を示す

土砂災害防止法施行令第二条の基準に該当する区域	
土砂災害防止法施行令第三条の基準に該当する区域	
それ以外の区域

縮尺
1:1,000

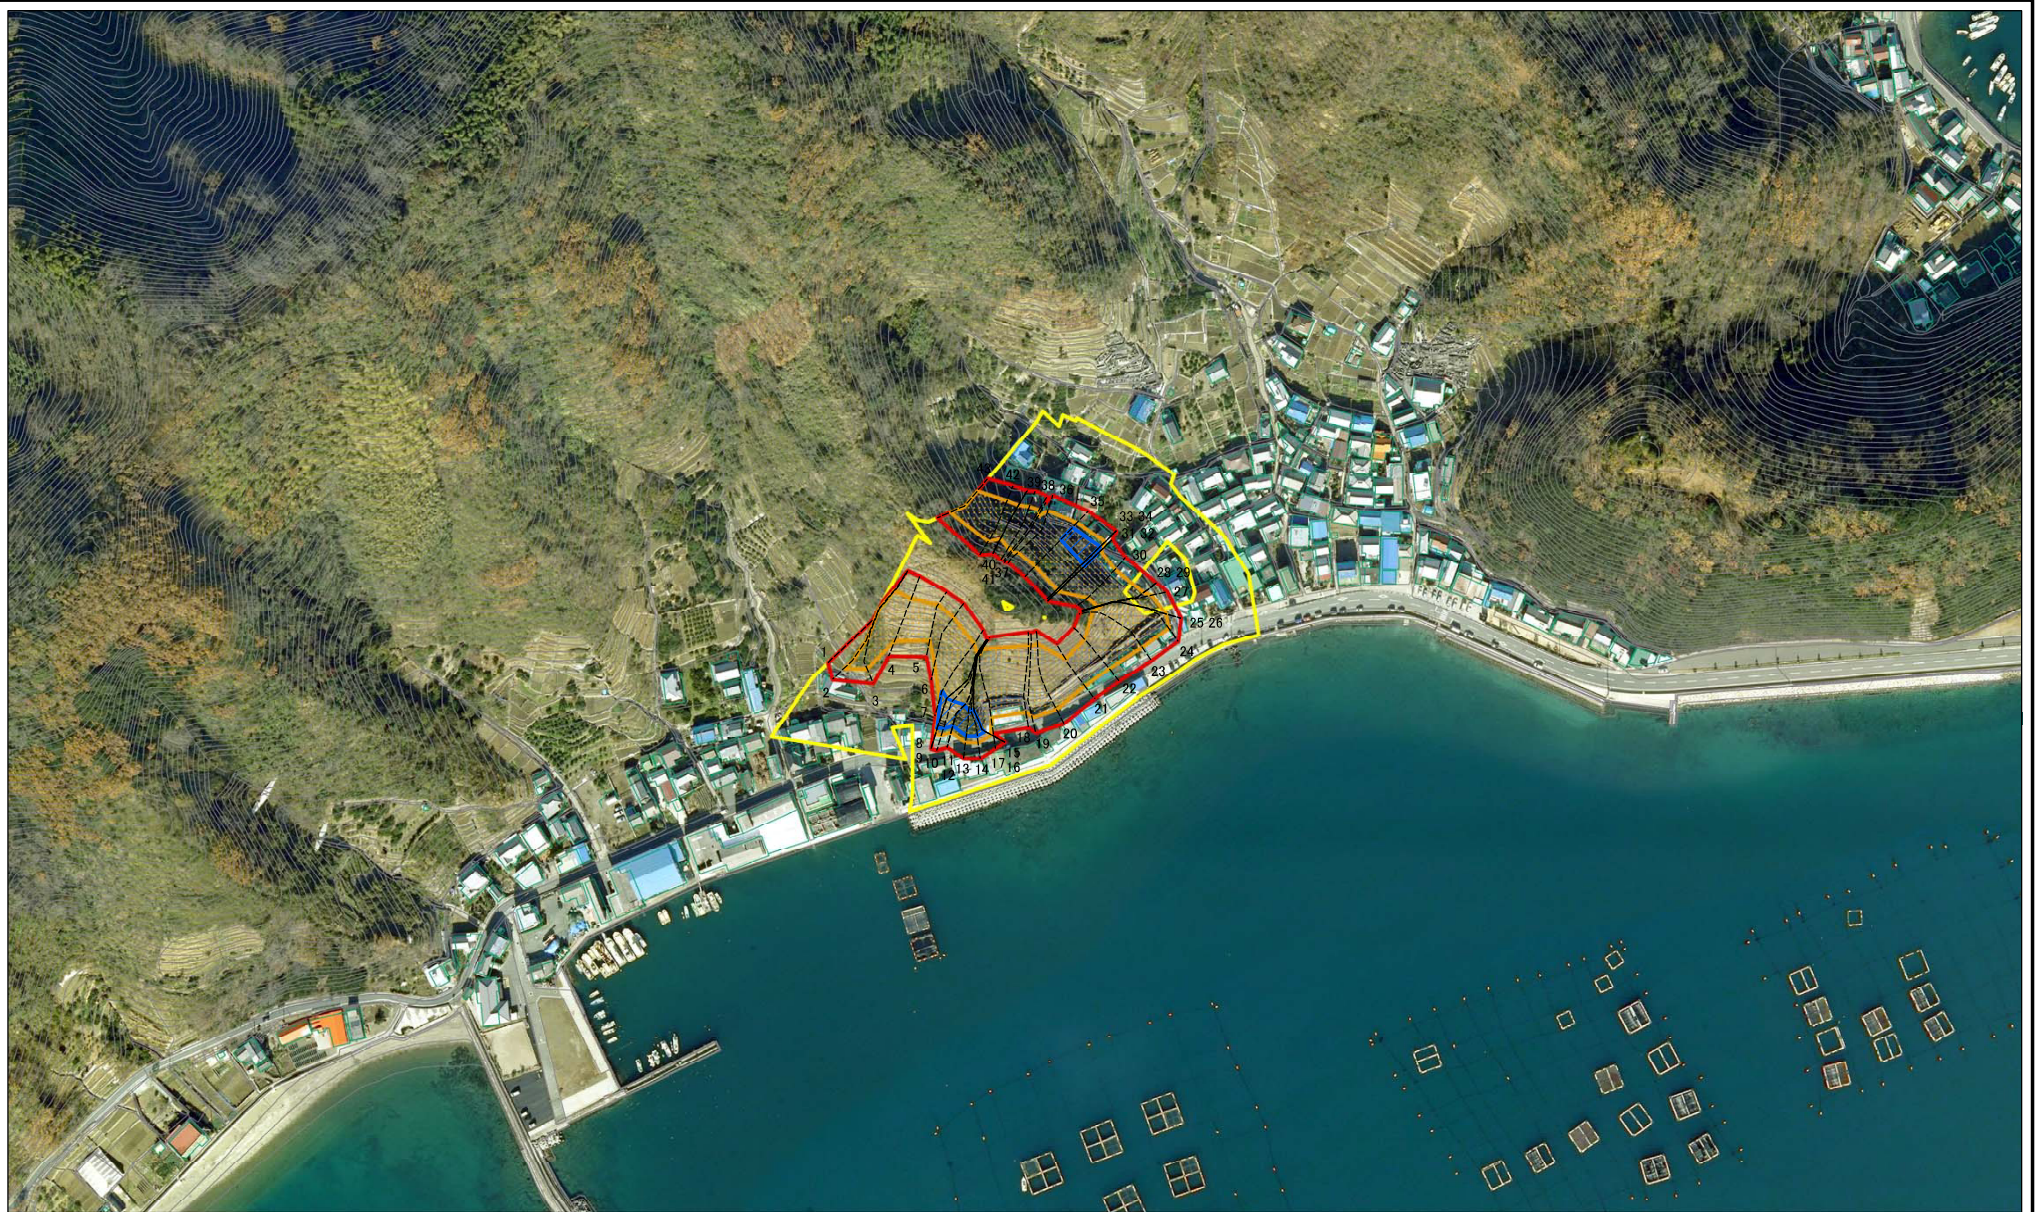
参考資料：航空写真

図中の数字は横断測線番号を示す

土砂災害防止法施行令第二条の基準に該当する区域		N 縮尺 1:2,500	自然現象の種類	急傾斜地の崩壊	箇所番号	445-I-1747(1)
土砂災害防止法施行令第三条の基準に該当する区域			告示番号	愛媛県告示第782号	箇所名	長早西
それ以外の区域			告示年月日	令和3年6月4日	所在地	西予市三瓶町長早
