赤潮診断カード

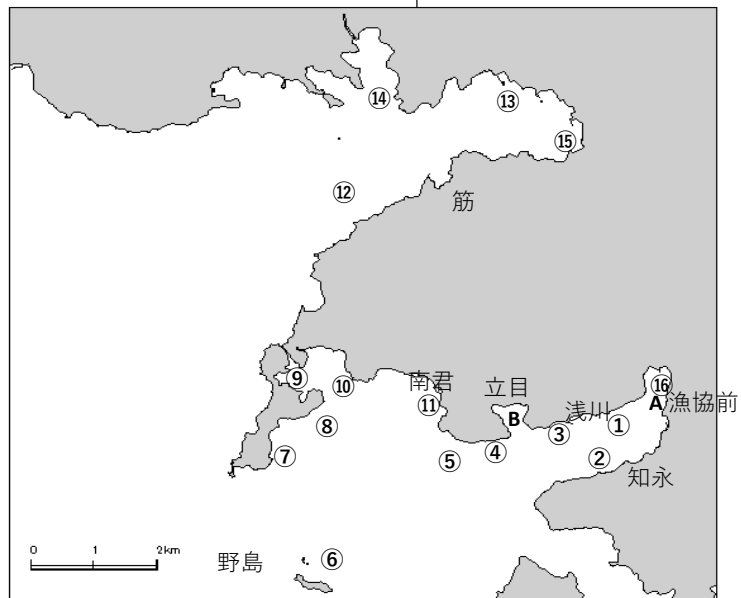
○ 着色域

調 査 年 月 日	令和5年8月1日	9:00~	着色域なし			
調査者	県漁協吉田支所					
出現状況	発生年月日	場所		発生範囲		
		吉田湾・法花津湾		下記のとおり		
被害状況	-	採水調査結果(cells/mL)				
種類 / 地点番号	①	②	③	④	⑤	⑥
	浅川	知永	立目	竜王鼻	馬ノ濠沖	野島表
	採水層		2.0m		0.0m	1.0m
	珪藻類		300		400	450
	カレニア・ミキモイ		50		50	200
	プロロセントラム・デントタム		200		150	150
種類 / 地点番号	⑦	⑧	⑨	⑩	⑪	⑫
	大良	箱崎	楠ヶ浦	奥南出張所沖	南君	筋
	採水層		2.0m		1.0m	3.0m
	珪藻類		300		150	150
	カレニア・ミキモイ		50		50	50
	プロロセントラム・デントタム		100		50	100
種類 / 地点番号	⑬	⑭	⑮	A	B	B
	法華津	深浦	白浦	吉田支所沖	立目湾奥	立目出荷場
	採水層	3.0m			1.0m	3.0m
	珪藻類	100			400	300
	カレニア・ミキモイ	100			300	200
	プロロセントラム・デントタム	200			200	400
指導状況	<p>本日の調査ではカレニア・ミキモイが最大300cells/mL確認されました。 今後の動向にご注意ください。</p> <p>【危険濃度】 カレニア・ミキモイ(赤潮原因種) 1,000cells/mL</p>
