松山市緑町土砂災害対策技術検討委員会  
第 2 回委員会資料【松山市】

令和 6 年 9 月 2 日

#### (2) 土砂流出斜面および周辺斜面の現地確認結果【松山市】

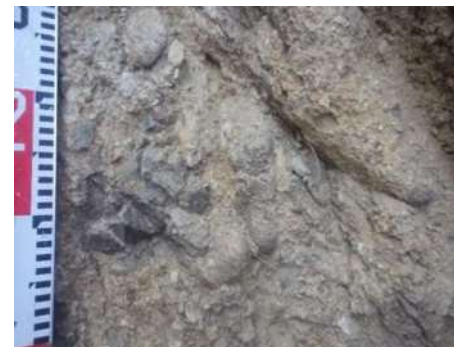
写真 1-1 土砂流出斜面の上流部（上部）  
ガリー侵食底面に認められる礫岩  
花崗岩・泥岩の円礫含む。新鮮・硬質

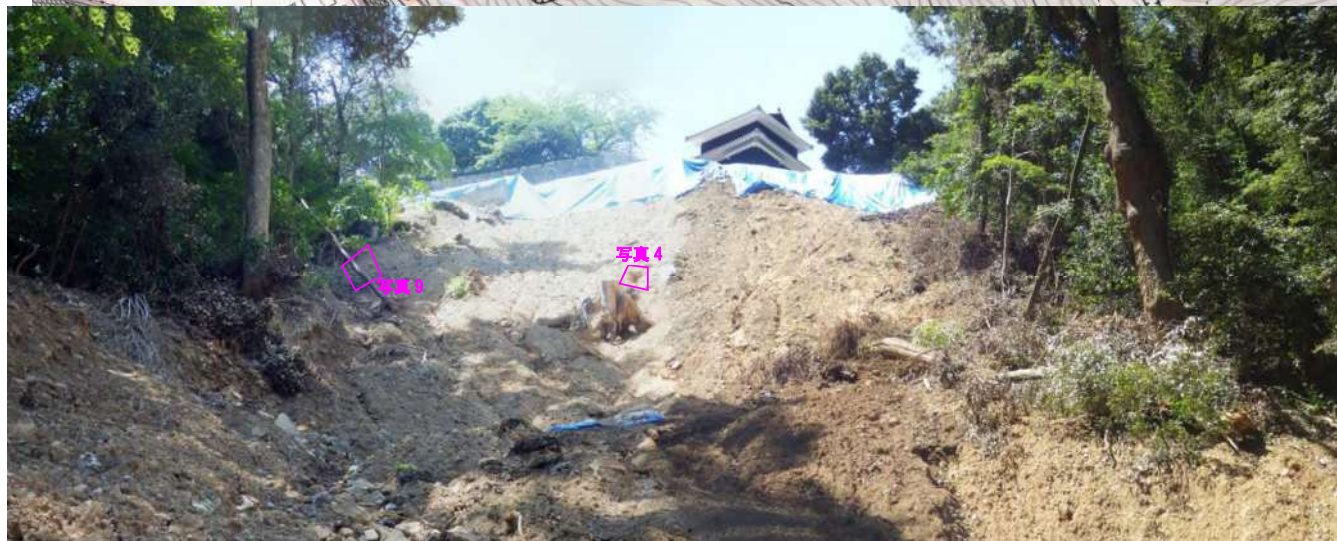
写真1 緊急車両用道路直下の斜面状況。斜面勾配 35~40°。ガリー状の侵食跡が発達する。表層から 1m 弱は不安定な状態と推定。

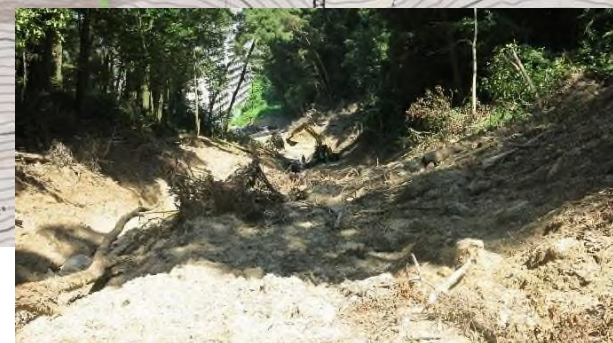
写真2 上流部(下部)の堆積物。  
谷全体に堆積物が分布する。倒木が認められる。

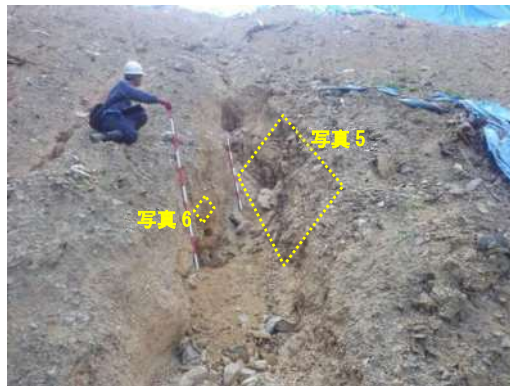
写真4 ガリー侵食の状況。深さ1.5m程度。底盤に礫岩が分布する。

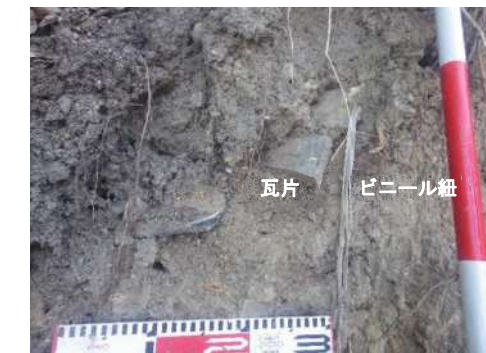
写真10 表層の土壌部分に瓦片・ビニール紐を含む

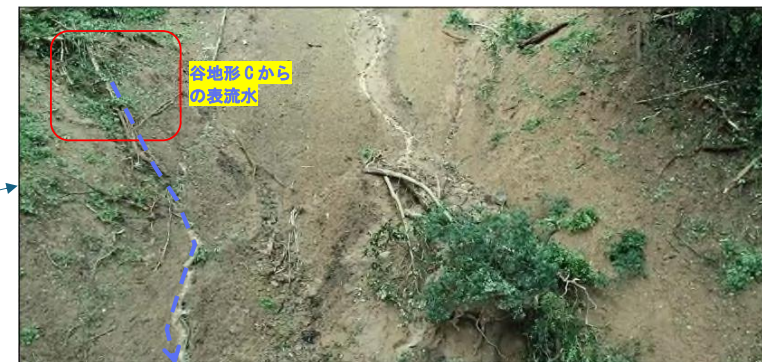
図 2-14 上流部下部最上部 (2 つの谷の合流区間) の谷地形 C から表流水状況

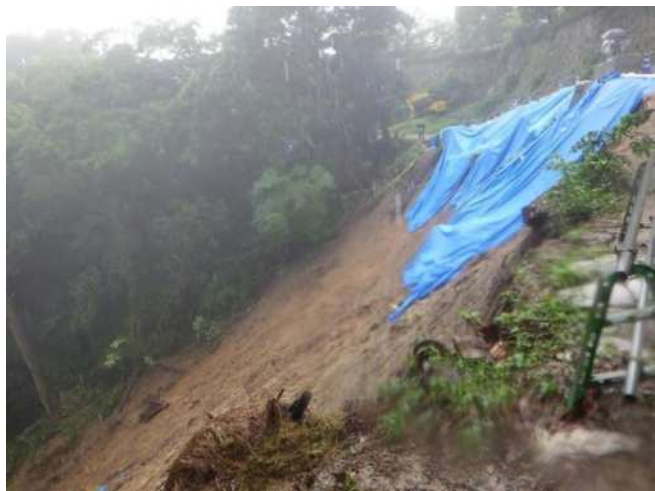
図 2-16 緊急車両用道路上の表流水状況（ブルーシート表層からの流水は少ない）

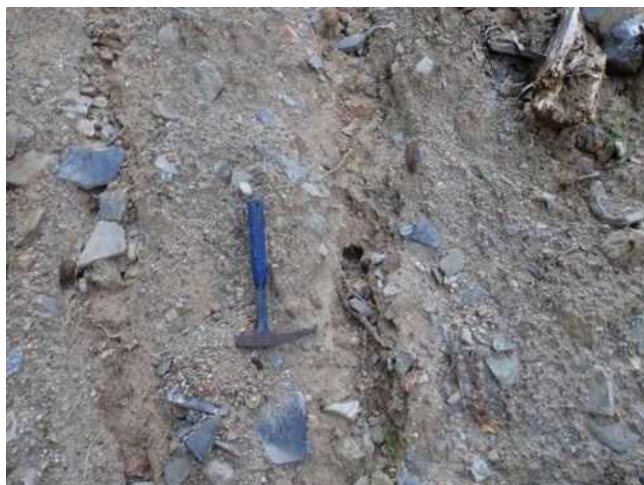
図 2-20 ガリー内に見られるパイピングホール  
標高 105m 程度、大きさφ5cm 程度  
斜面は全体に乾燥しており、湧水や表流水は認められない

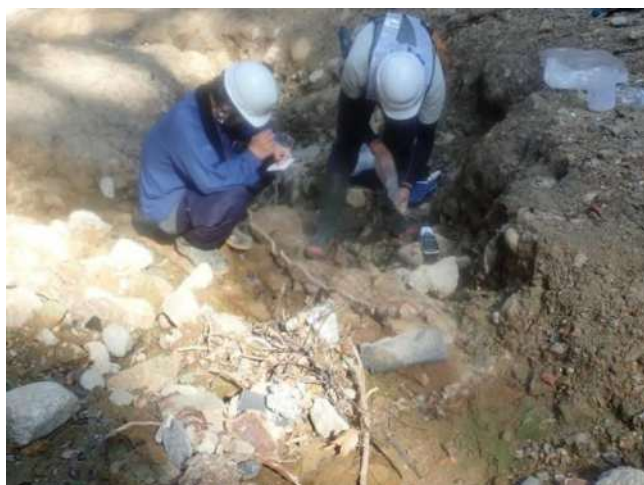
図 2-23 簡易水質測定状況  
標高 60m 付近の湧水流下箇所  
水温 29.1°C、電気伝導度 14.5mS/m、pH7.4  
外気温 31.1°C

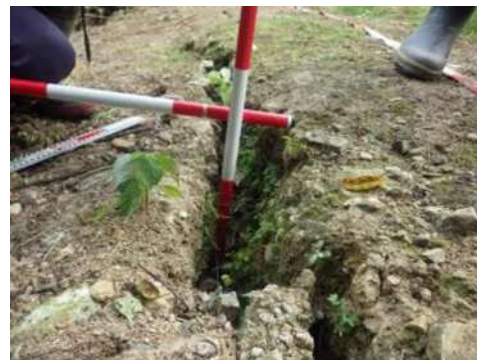
写真2 段差6cm・開きW15cm・深さD34cm。  
クラック内に草が繁茂している。

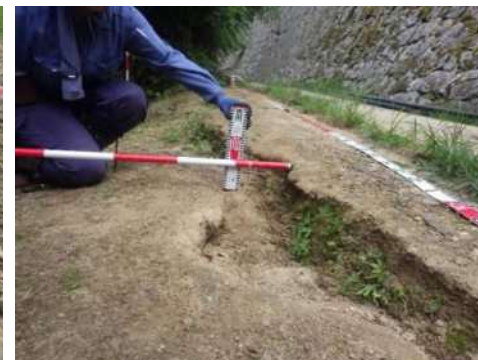
写真3 段差10cm。クラック内に草が繁茂している。

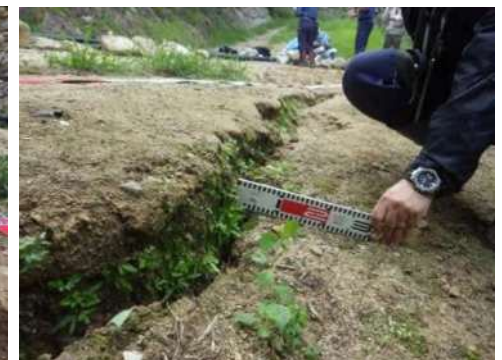
写真4 段差12cm・開きW4cm・深さD26cm。  
クラック内に草が繁茂している。

※深さはコンベックスが挿入可能な深さ。城山側の段差肩からの深度。

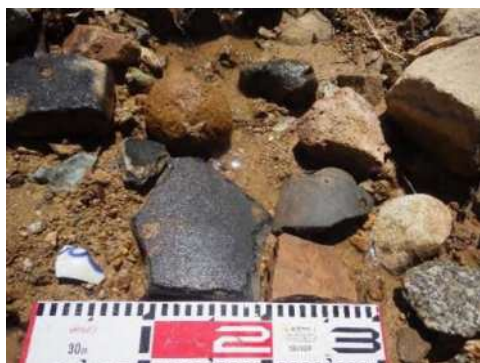
写真 1 土砂流出箇所  
瓦、陶器、レンガ、花崗岩などが認められる。

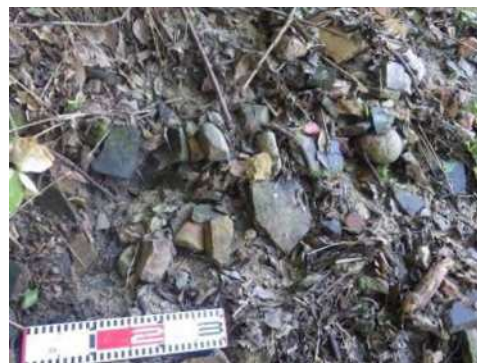
- 下部斜面に瓦片、花崗岩の円礫等が認められる。ボーリング B-6 孔より、**深度 1.1m まで瓦片を含む堆積物が認められる。**
- 道路を横断する塩ビ管φ200 より下方に流水跡が、被災箇所まで連続して確認される。
- 右側部尾根沿いに砂岩露頭が分布する。

写真 2 B 箇所の斜面内  
瓦、陶器、花崗岩礫、ビニールなどが認められる。

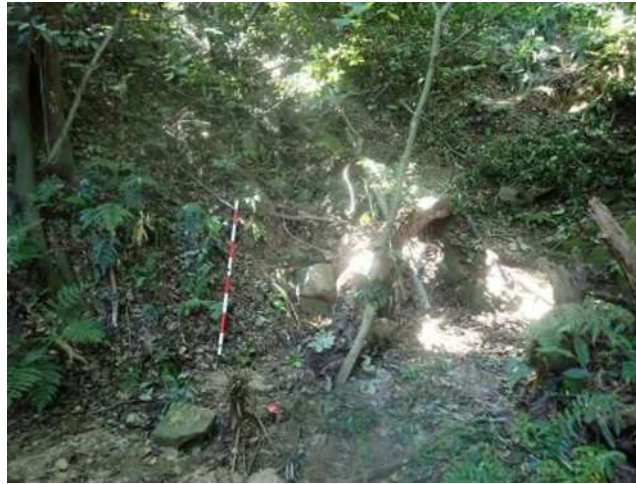
写真 3-2 平坦地の南側  
上流より流水流下痕跡 (ガリー) あり

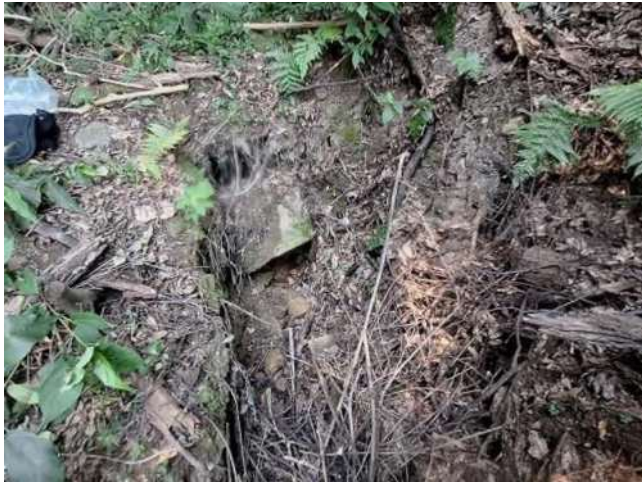
写真 3-7 湧水源頭部  
侵食崩壊 幅 1.0m、深さ 1.0m  
降雨時はこのあたりから湧水が発生すると推定される

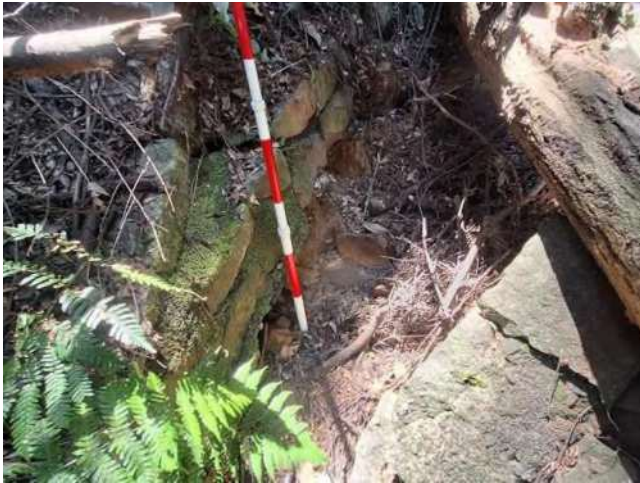
写真 3-12 水路工脇の湧水状況  
溜り水が確認される

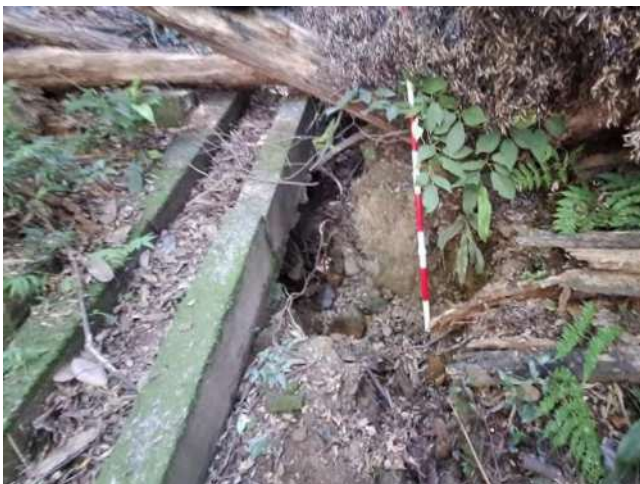
写真 3-15 水路工脇の湧水状況  
水路工の底面が洗掘され、湧水が染み出し程度に認められる

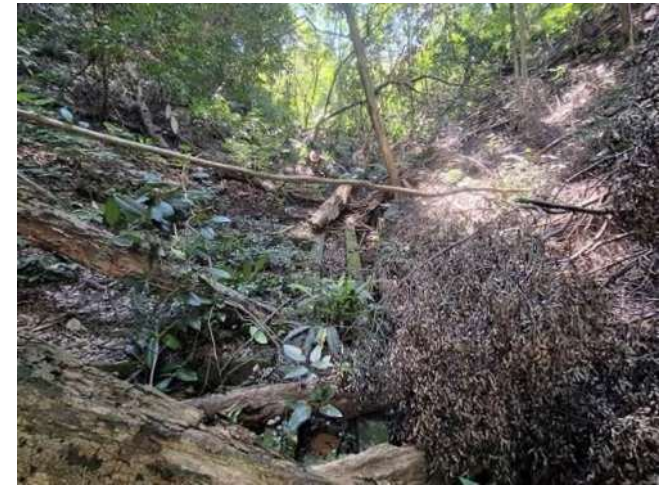
写真 3-20 谷地形の荒廃状況  
水路工の上に倒木が乱雑に覆っている

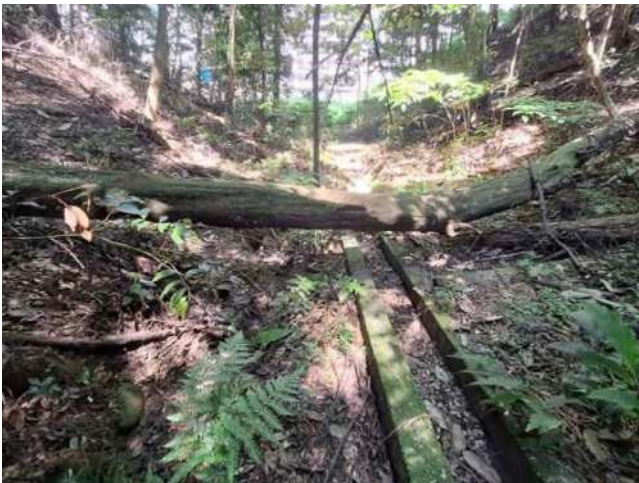
写真 3-21 水路工の状況  
内部に土砂や落ち葉等が堆積している  
流水は認められない

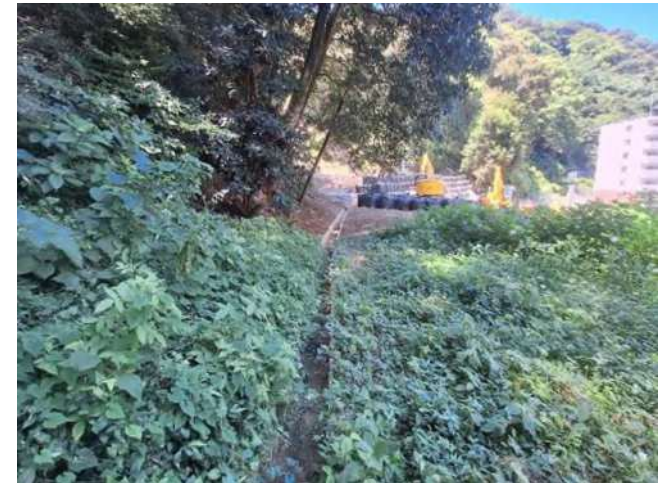
写真 3-23 水路工は西に折れて土砂流出斜面側へ連続する  
水路工内に流水はなし

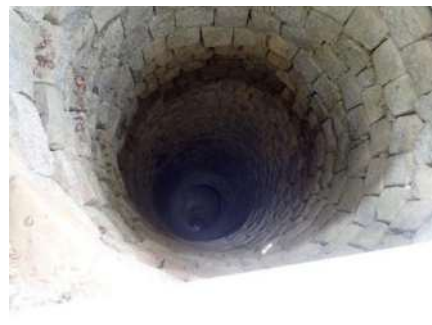
写真 4-2 井戸内部の状況  
石積みで造られた掘井戸、途中で屈曲している  
水面がわずかに確認される

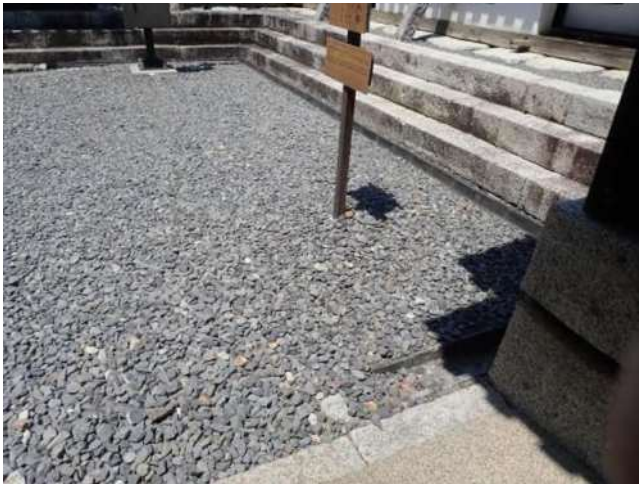
写真-1 仕切門内側の小広間の側溝水路  
小広間に降った雨水は側溝水路で集められ、仕切門の暗渠水路を通じて天神櫓前広場方向へ流れる。

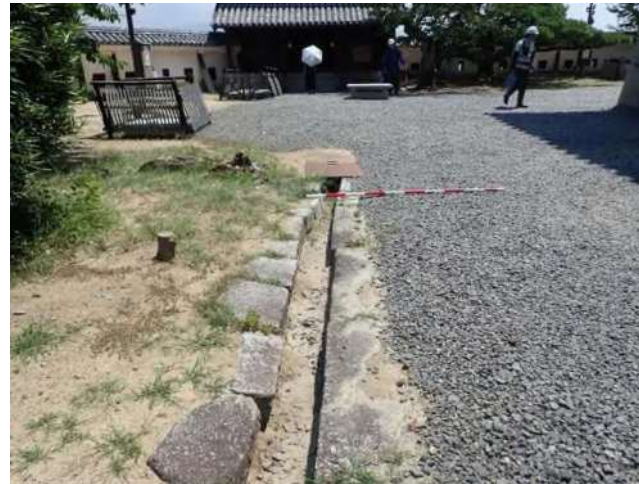
写真-2 天神櫓前広場の側溝水路および暗渠水路  
天神櫓前広場を横断する側溝水路および暗渠水路が認められる。  
表流水は東側（天神櫓側）へ集められる。

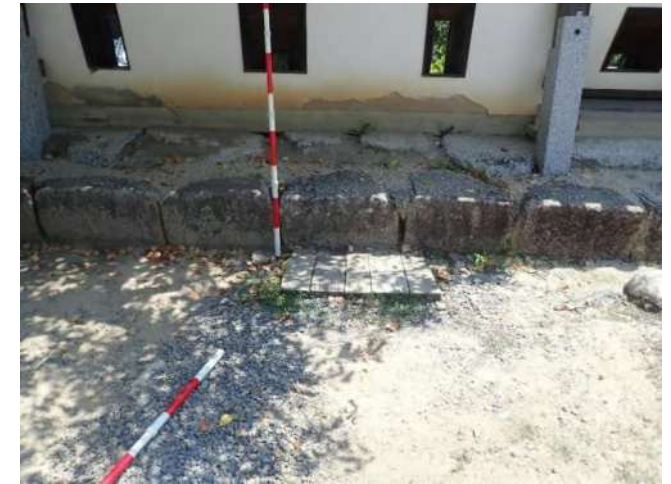
写真-3 天神櫓南堀の内側にある集水樹  
天神櫓南堀内側に集水樹があり、一帯の表流水が集められる構造となっている。天神櫓南堀を横断する暗渠が設置されている。

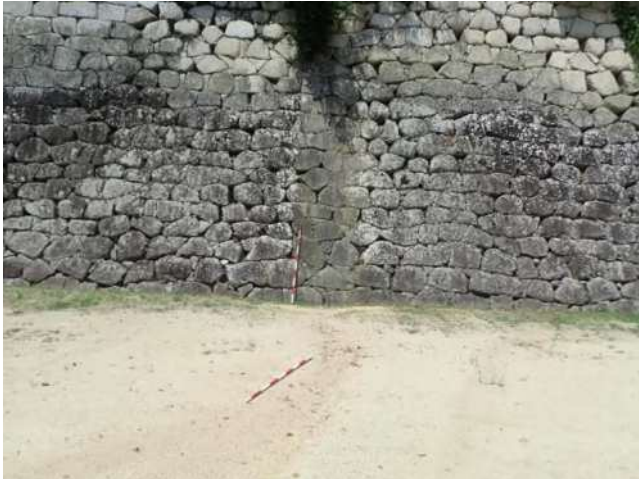
写真-4 天神櫓南下の石垣に認められる流水跡  
石積みの直下の地表にも流水跡が確認される。

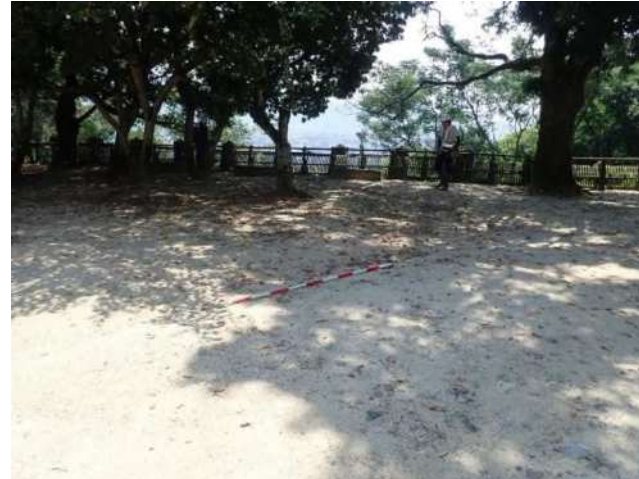
写真-5 良門南側の広場に認められる地表の流水跡  
表流水は南東方向へ流れ、良門南石垣を流下する。

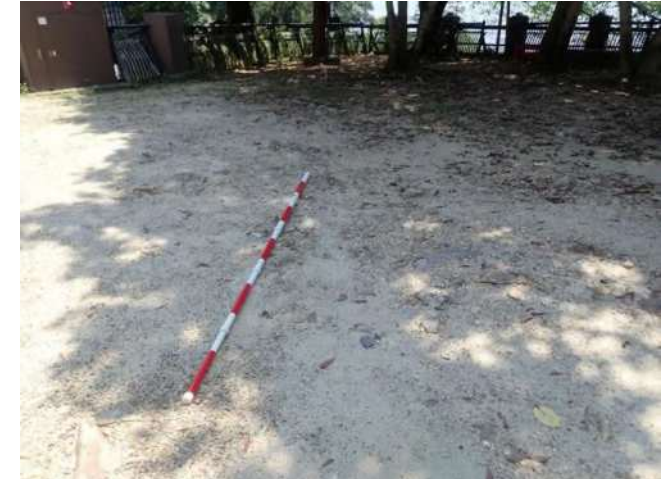
写真-6 良門南側の広場に認められる地表の流水跡  
表流水は東方向へ流れ、良門南石垣を流下する。

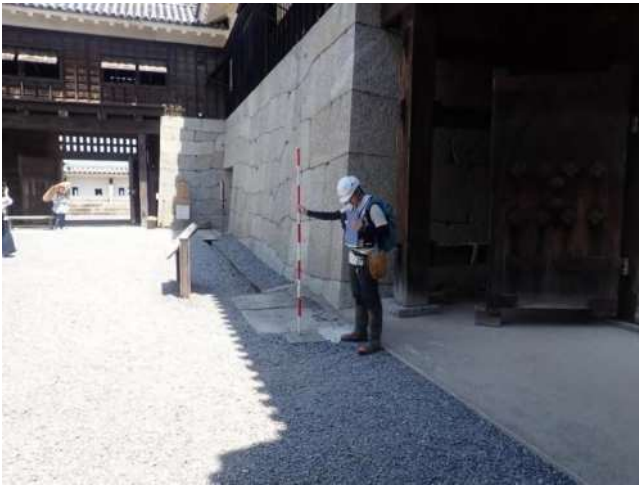
写真-7 天守広場内の側溝水路および集水樹の状況  
天守広場内の降りは側溝水路で集められ、筋鉄門の暗渠水路を通して天守閣南の小広場方向へ流れる。

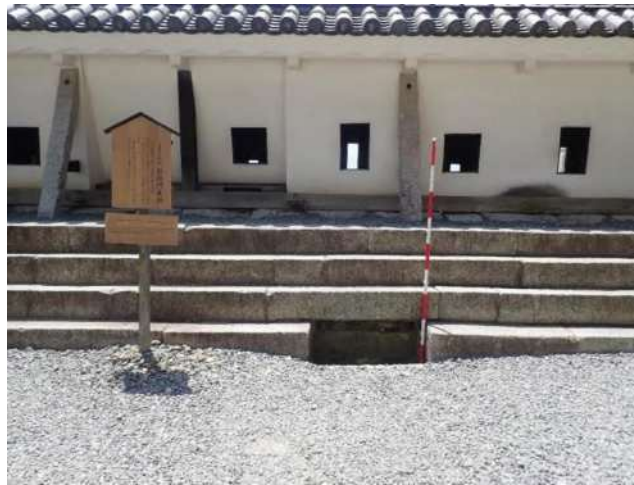
写真-8 天守閣南の小広場の集水樹  
集水樹で集められた流水は塀下の暗渠を通して一ノ門前の広場へ流下する。

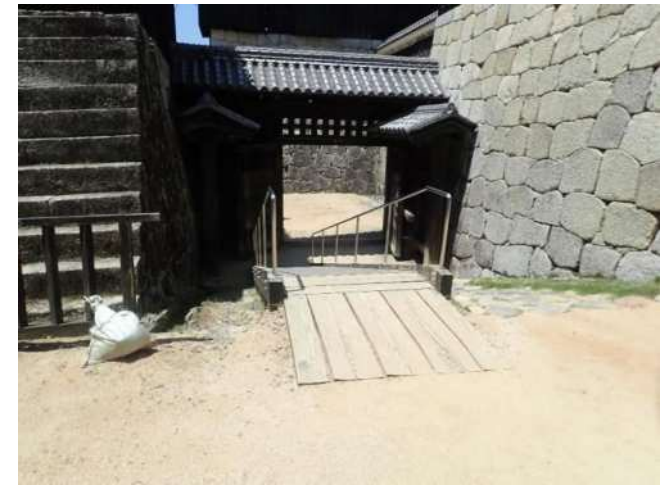
写真-9 二ノ門櫓前の階段と側溝水路  
この辺りの表流水は側溝水路を通して西側へ流れる。

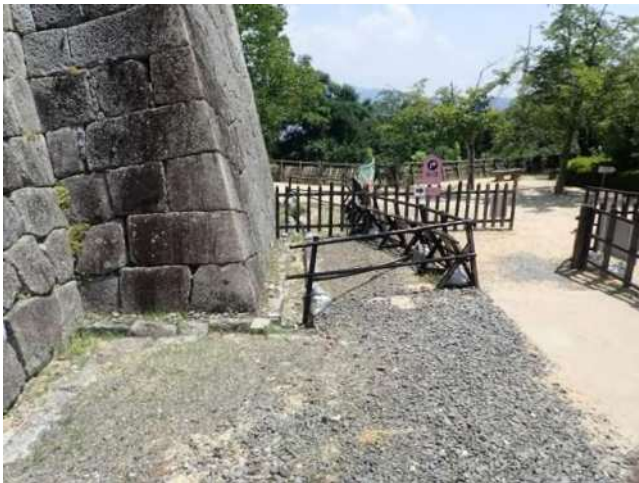
写真-10 一ノ門櫓南側スロープの側溝水路  
石積み沿いに側溝水路が設置されている。  
天守広場～天守閣南の小広場の雨水はこの側溝を流下すると考えられる。

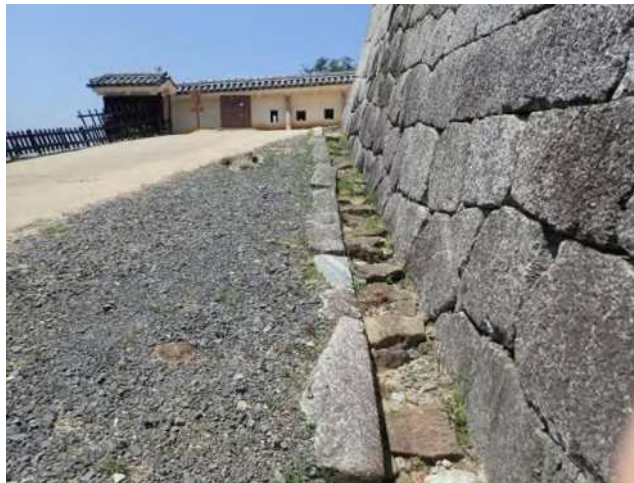
写真-11 一ノ門櫓南側スロープの側溝水路（写真-10 反対側より）  
石垣沿いに側溝水路が設置されている。

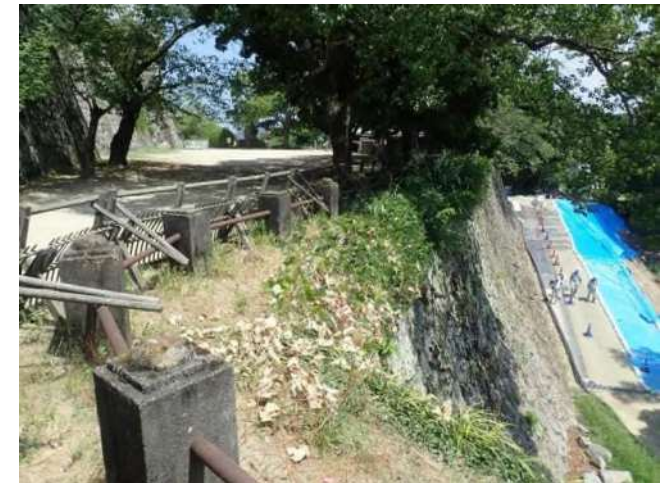
写真-11 良門南石積み屈曲箇所  
この箇所は降雨時に多量の表流水が確認されている。  
周辺より標高が低くなっており、表流水が集められる構造となっている。  
流下痕跡が明瞭に残る。一ノ門櫓南側スロープの側溝内表流水はこの箇所に流れ込むと考えられる。

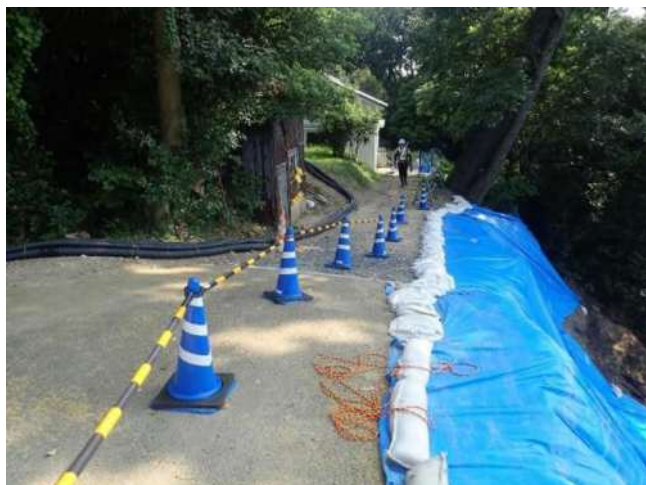
写真-13 緊急車両用道路の道路端の状況  
この辺りが緊急車両用道路で最も高い。  
表流水は道路に沿って北東方向へ流れ斜面下側へ流下するが、やせ尾根となっており背後の集水範囲は狭い。

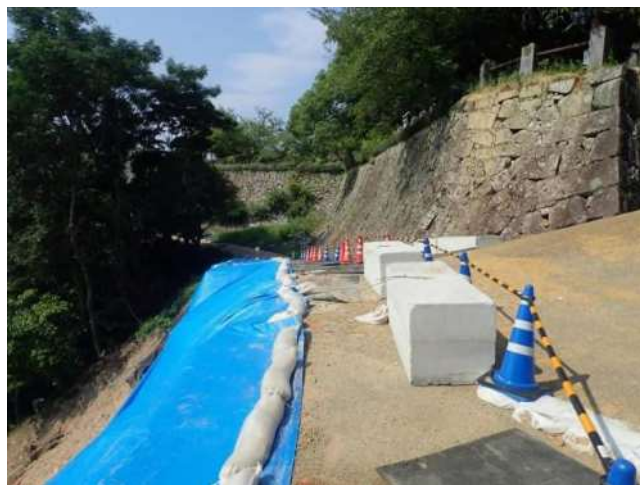
写真-14 緊急車両用道路の道路端の状況  
この辺りが緊急車両用道路で最も高い。  
表流水は道路に沿って南西方向へ流れ、斜面側へ流れる表流水は少ないと想定される。

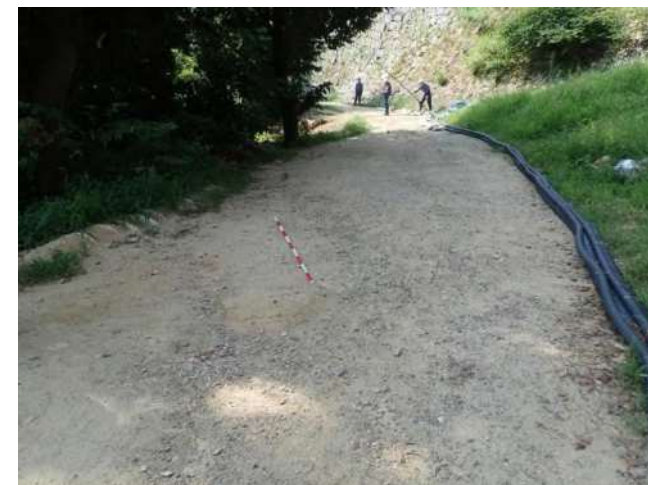
写真-15 緊急車両用道路を横断する流水痕跡  
表流水は道路を横断してB箇所（ブルーシート箇所）の方向へ流れる。

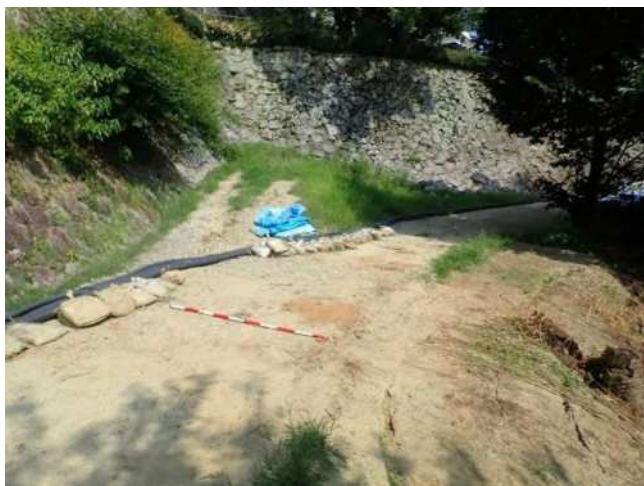
写真-16 緊急車両用道路を横断する流水痕跡  
表流水はB箇所（ブルーシート）の方向へ流れる。

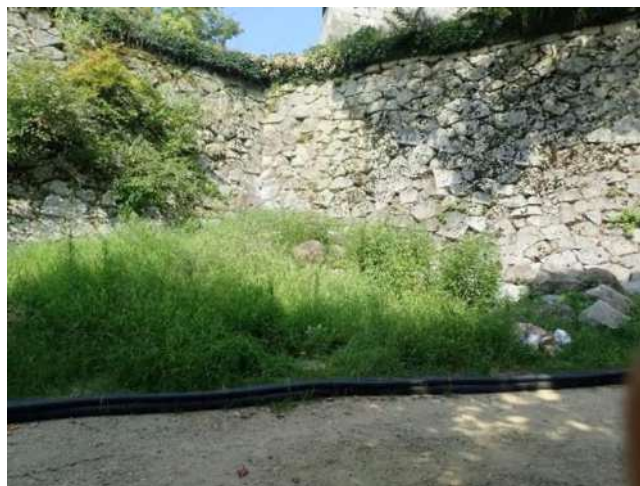
写真-17 良門南石積み屈曲箇所  
この屈曲箇所は降雨時に多量の表流水が確認されている。  
石積みの直下はマウンド状に土砂が積まれており、表流水の大半は南東側の石垣に沿って流れる（痕跡あり）。
