## 松山市緑町土砂災害対策技術検討委員会

### 第3回委員会資料【松山市】

3. 発生メカニズムについて
- (1) 土砂流出の発生プロセスの推定【松山市】
- ・ 土砂流出範囲全体における土砂流出プロセスの推定

令和6年10月11日

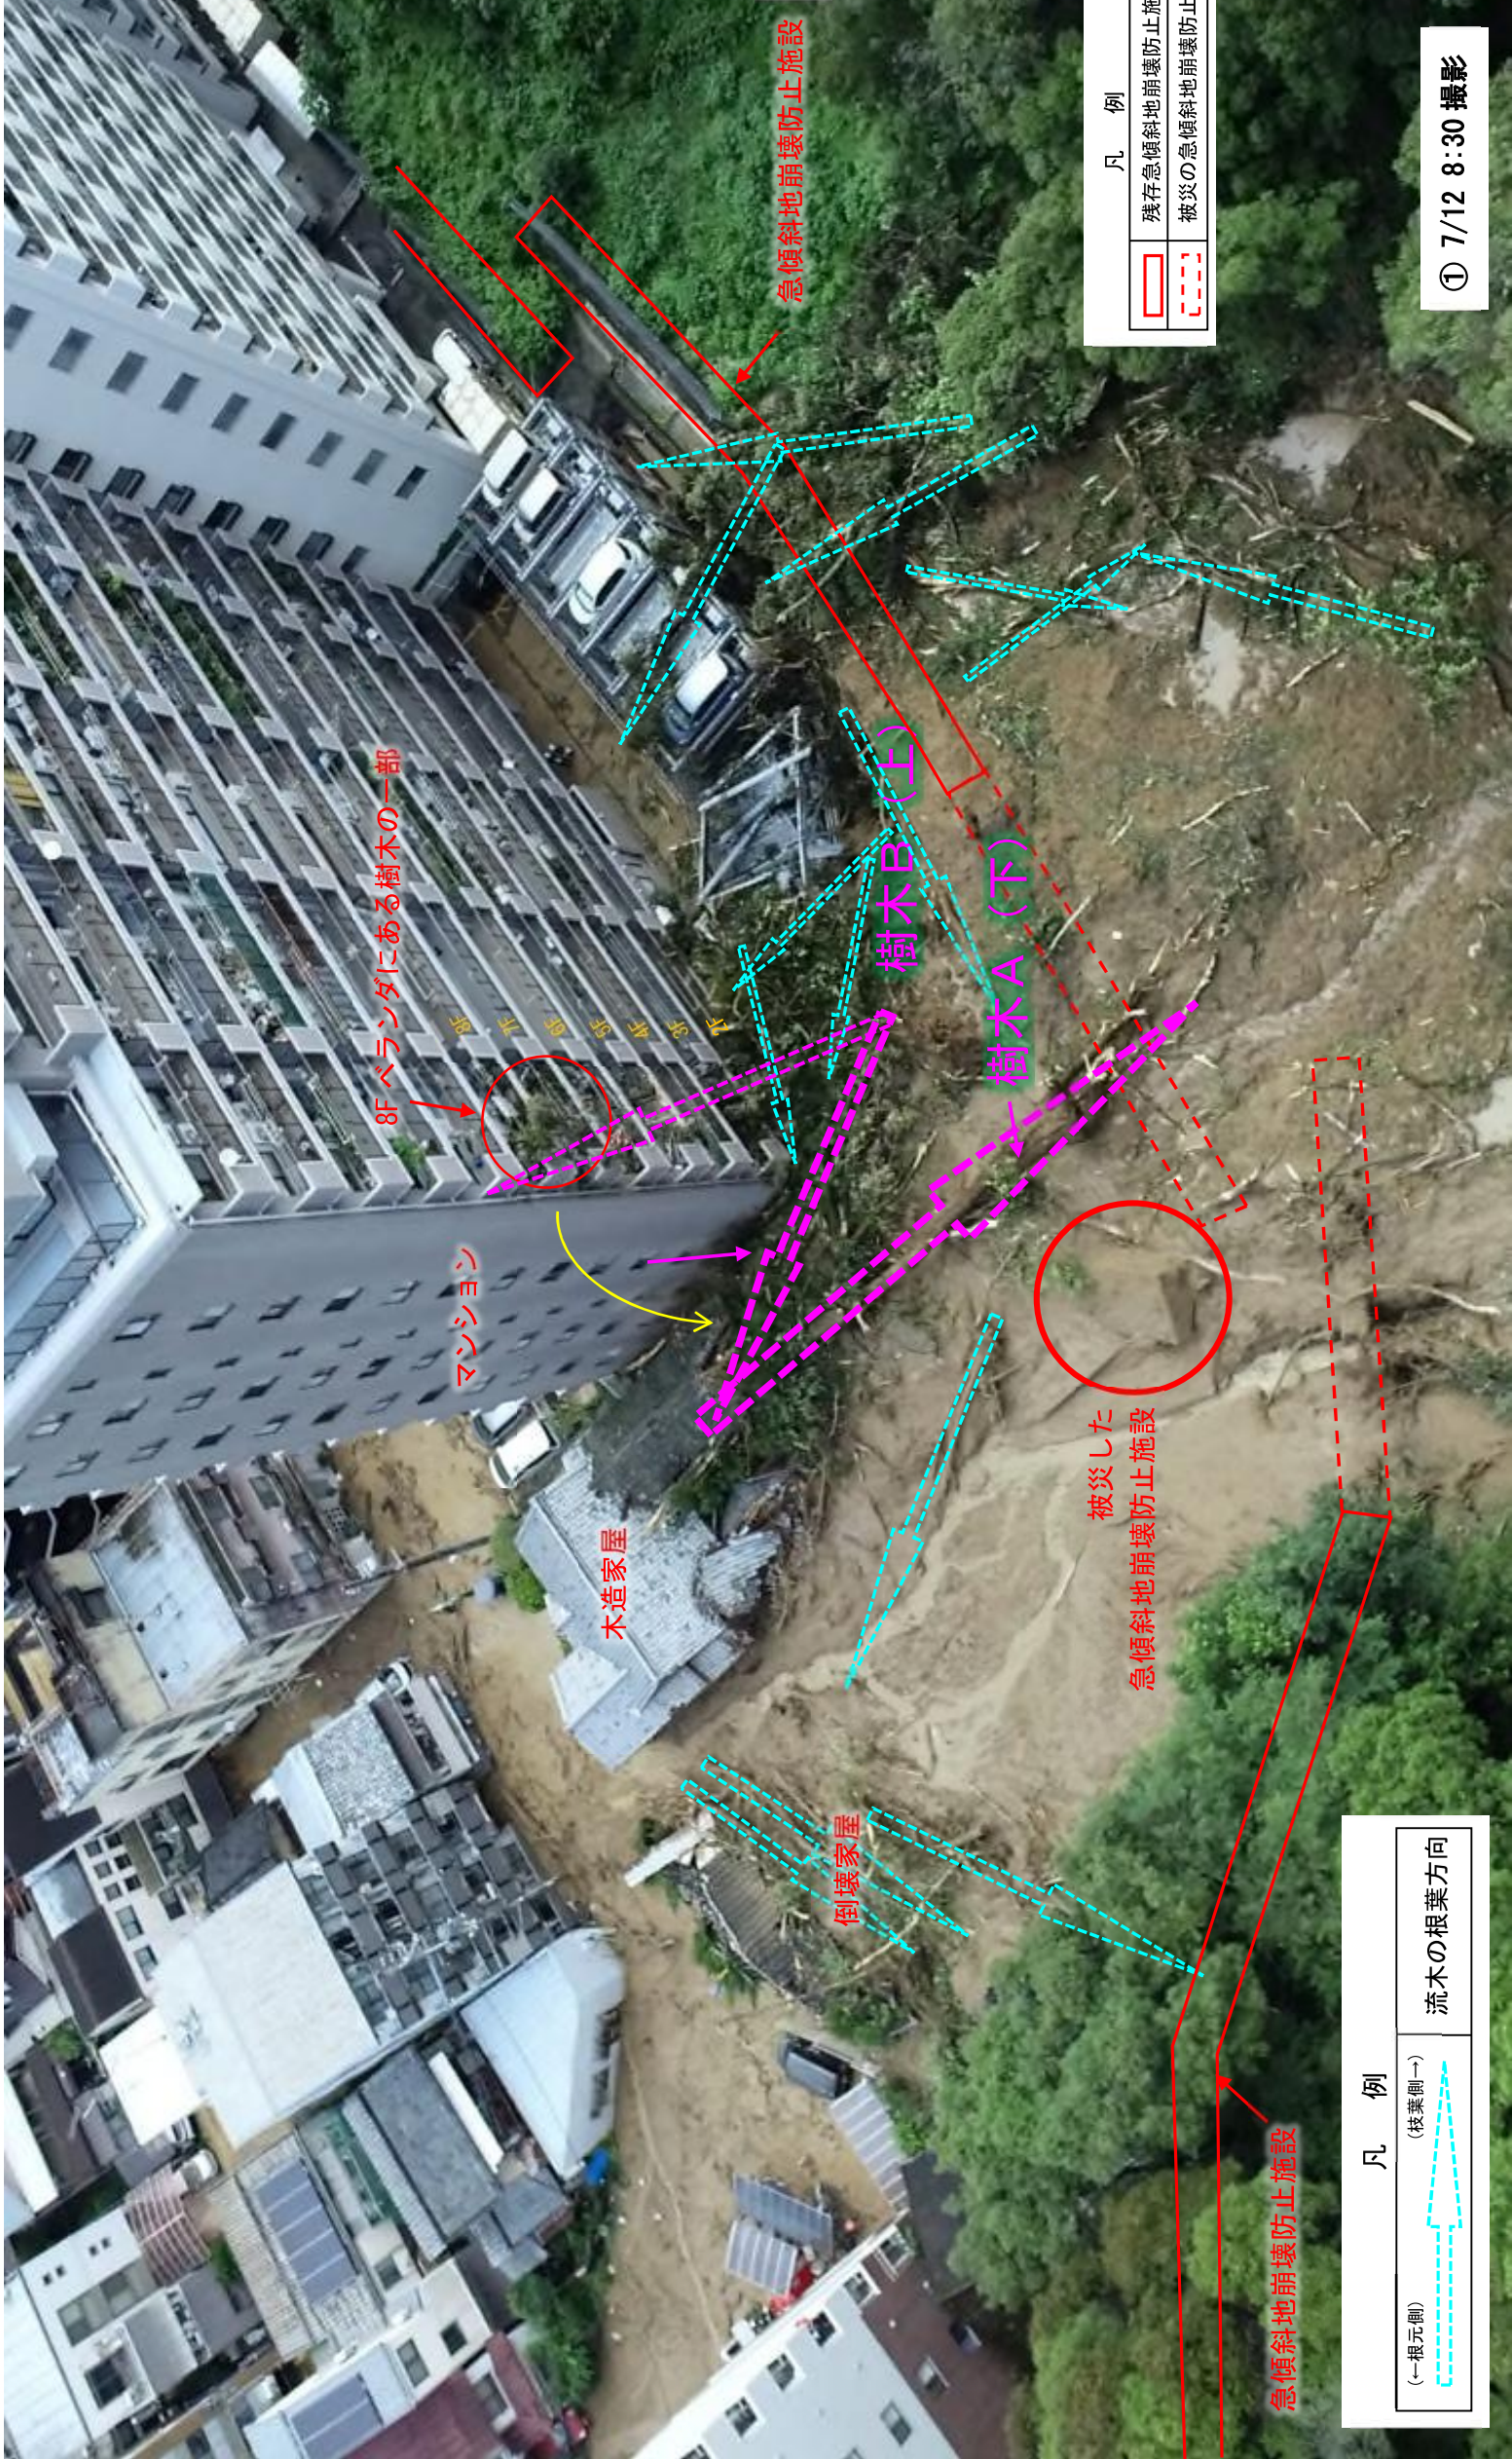
写真 2.1-1 土砂流出発生直後（午前 8:30 頃）のドローン映像（愛媛県撮影）

- (1) 目的：第1回目の土砂流出時に擁壁の倒壊と倒木の流出が発生している。そこで被災直後の倒木の状況から、末端部の土砂流出の経過を推定する。
- (2) 方法：今回の土砂災害により、土砂と共に樹木も流出して、マンションや隣接する木造住宅に接触し、各建物に損傷を与えている（図2.1-1）。

この流出した樹木が、どのあたりに植生し、どのようにに流出したか、その経過を推定した。

対象とする樹木は、木造住宅に接触した樹木（樹木A）およびマンション8階ベランダに接触した樹木（樹木B）とする。

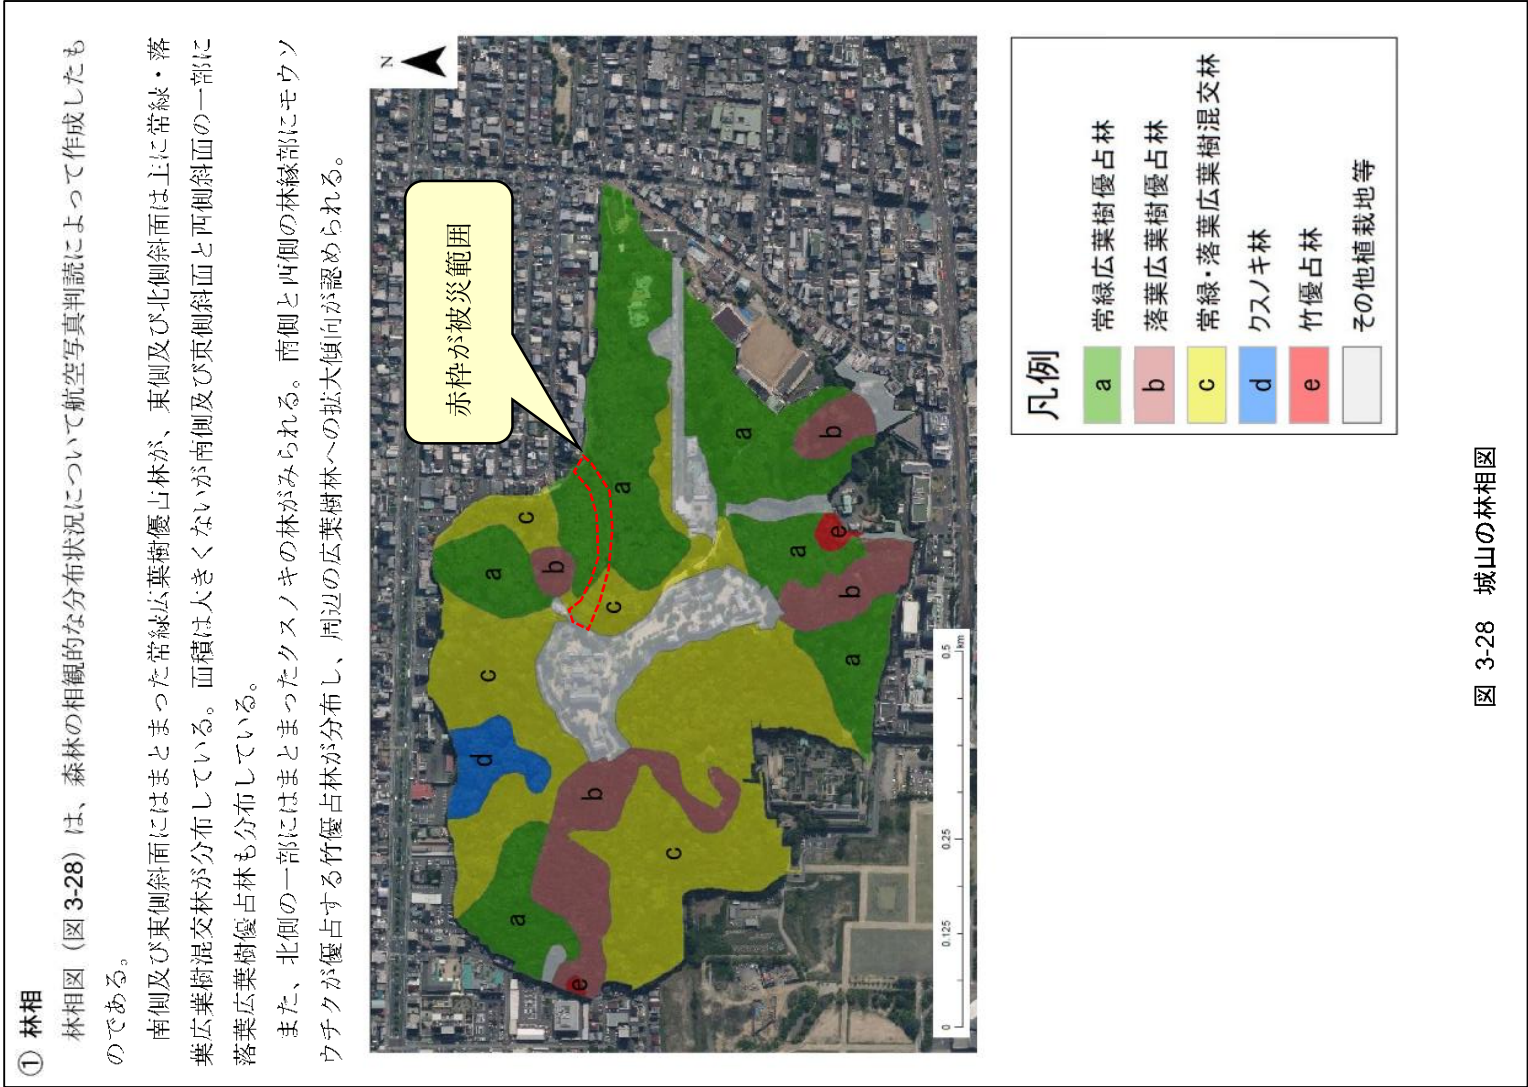
図 2. 1-3 城山の林相について（史跡松山城跡樹木管理計画による）

- ・ 当該被災箇所に植生している樹木は「史跡松山城跡樹木管理計画」から見て林相「a」及び林相「c」であり、樹木 A が上流部上部、樹木 B が下流部からの流出想と一致している。
- ・ 先に考察した、樹木 A（センダン）は、林相「c」に位置していると考えられ、コジイ、アラカシ、クスノキ等の高木層となっている。
- ・ また、樹木 B（シイ）については、林相「a」位置していると考えられ、主にコジイが優占している林相である。
