松山市緑町土砂災害対策技術検討委員会
第3回委員会資料（愛媛県）

松山市緑町土砂災害対策技術検討委員会
第3回委員会資料【松山市】

ボーリング調査および動態観測結果について【松山市】

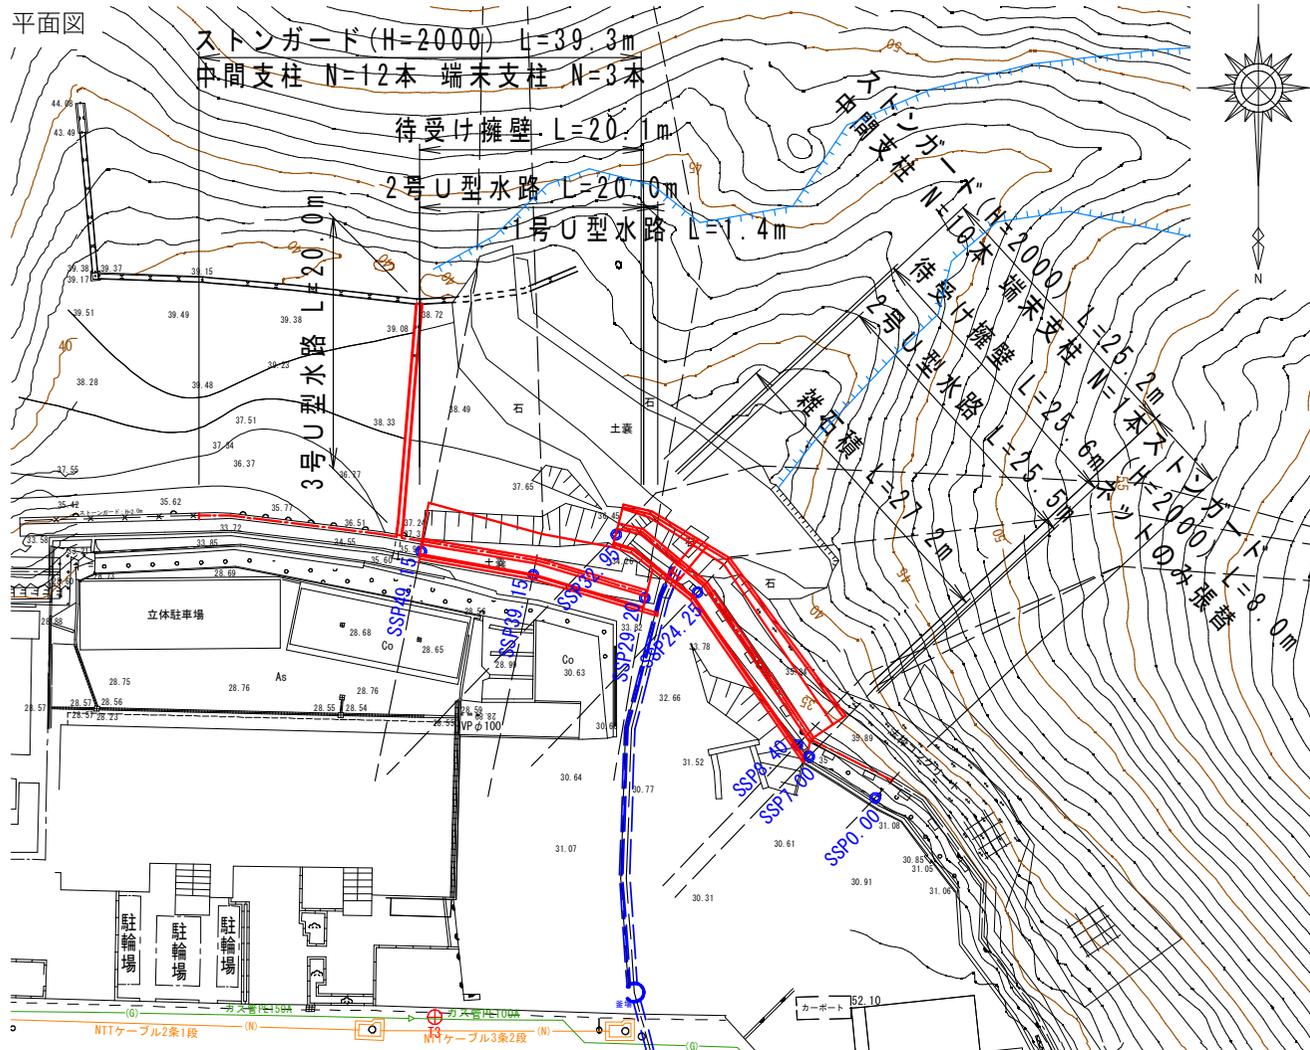
図 6-1 本復旧対策計画平面図

- ・松山市が行う斜面对策の本復旧工事を踏まえ、愛媛県が急傾斜地崩壊防止施設の復旧を計画する。
- ・本復旧対策は、現況施設と同等の機能を有した対策の検討を行う。
- ・急傾斜地崩壊防止施設の計画は、現行基準となる「急傾斜地崩壊防止施設設計マニュアル」に準じ、計画を行う。
- ・急傾斜地崩壊防止施設は、地質調査結果を反映し、検討及び計画を行う。

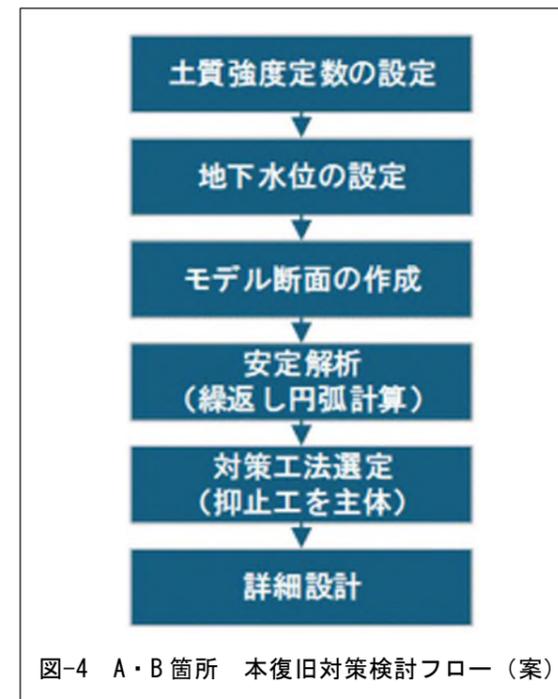
図-4 A・B箇所 本復旧対策検討フロー(案)

対策工法の検討フローを図-4に示す。

また、対策の対象となる斜面状況より、表-1に示す対策工法選定表より地山補強土工を採用する。

対策工法	当地区への適用性について	判定
待ち受け工	安定勾配になるまで崩壊が進行すると史跡である城壁が不安定となるとともに緊急車両用道路が通行不能となる	×
切土工	安定勾配での切土は緊急車両道路も含めてカットされるため不適	△
擁壁工	対象斜長が50mに及ぶため採用不可	×
アンカー工	対象とする土砂厚が1m~3m程度と比較的薄いことから不適	△
地山補強土工	対象とする土砂厚から最も適する	○
杭工	不安定土砂を抑止する対策としては不適	×

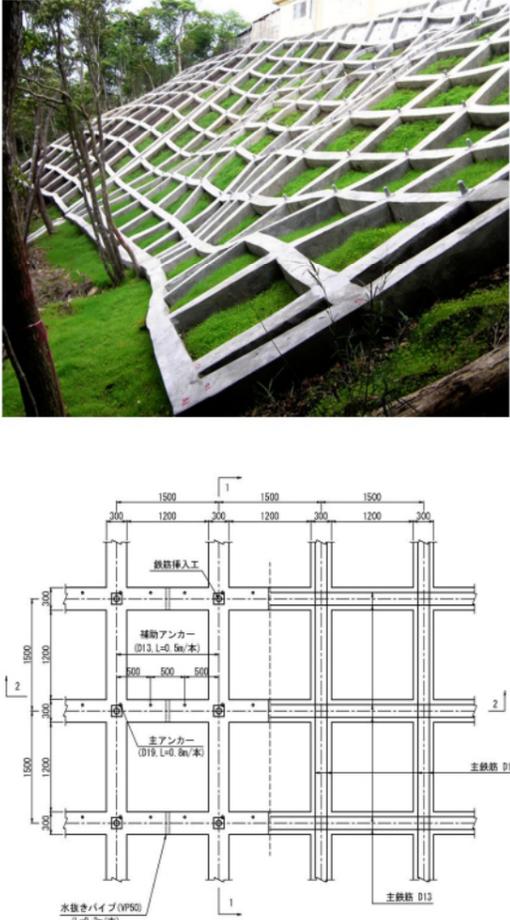
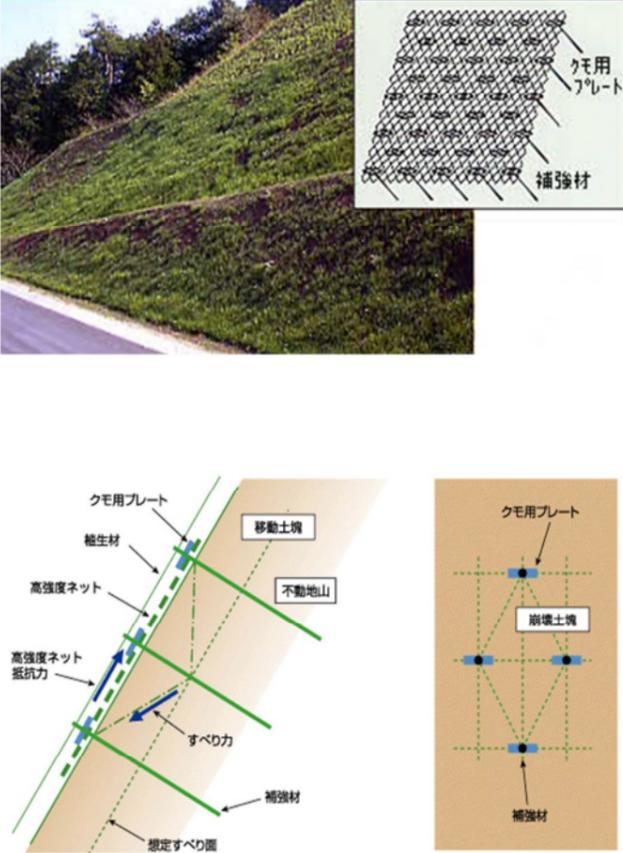
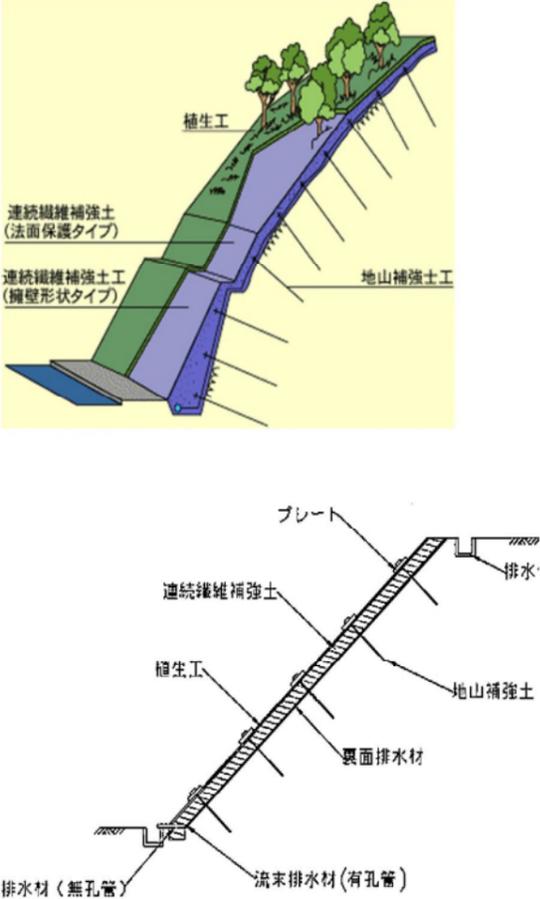
表-2 A・B箇所対策検討比較(案)

工法概要	<ul style="list-style-type: none"> 補強材を法面に配置し補強材の引張抵抗力、せん断抵抗力、曲げ抵抗力などで崩壊を抑制する工法。 法枠を併用するため面的に抑制可能で、表層崩壊も含め抑制効果に優れる。 	<ul style="list-style-type: none"> 防食性に優れた高強度ネットによりり面の保護を行い、クモ用プレート及び補強材により斜面崩壊を抑制する工法。 植生の基礎工にもなり、落石予防工としても効果が期待できる。 	<ul style="list-style-type: none"> 補強材を法面に配置し補強材の引張抵抗力、せん断抵抗力、曲げ抵抗力などで崩壊を抑制する工法。緑化および風化・浸食防止のため法面全面を連続繊維補強土工で覆う。
施工性	<ul style="list-style-type: none"> 吹付のためのプラントが必要となるため、施工は設置できるプラント数によって縛られる。1パーティでの比較では最も施工日数は少なくなるが、他案に比べると複数パーティを入れることが困難となるため、実施工程は長くなる。勾配が急になると、枠内からの落石が発生する恐れがある。 	<ul style="list-style-type: none"> 人力での横持ちが可能で軽量かつ柔軟性に富む材料を使用するため、材料の移動が容易で且つ、使用機械も軽量で施工性にも優れ、種々の現場条件に適用できる。また、法面成形など不要で斜面を荒らさずに施工できる。 	<ul style="list-style-type: none"> 連続繊維補強土の築造は、吹付施工で行われる。繊維は、専用機によって供給され、斜面に対して一定の角度で均質に混合される。吹付施工であるため自由度も高く、凹凸のある地形や既存木のある地形でも施工が可能である。ただし吹付プラントが必要となるため、増やせる施工パーティ数は限られ、実施工程は長くなる。

景観性	<ul style="list-style-type: none"> コンクリート面が露出するため、第2案・第3案に比べ景観性に劣る。 	<ul style="list-style-type: none"> 使用資材が目立たない構造であるため、植生が繁茂すれば景観に与える影響はない。 	<ul style="list-style-type: none"> 斜面を連続繊維補強土工で覆い植生を行うため、景観は損なわれない。
維持管理	<ul style="list-style-type: none"> 基本的には維持管理は不要となる。 	<ul style="list-style-type: none"> 基本的には維持管理は不要となるが、流水がある箇所については塗膜の剥がれなどによる補修が必要となる。 	<ul style="list-style-type: none"> 基本的には維持管理は不要となる。
史跡における実績	<ul style="list-style-type: none"> コンクリートが露出するため、景観性に劣ることから史跡における実績は少ない。 	<ul style="list-style-type: none"> 全国的に実績が多く、松山城でも実績がある。 	<ul style="list-style-type: none"> 実績はあるが、松山城においては植生の活着が悪い。

なお、地山補強土の受圧板形式などは、対象地が史跡に指定されていることから、景観性、施工性、近傍の実績なども考慮した上で工法の選定を実施する(表-2)。

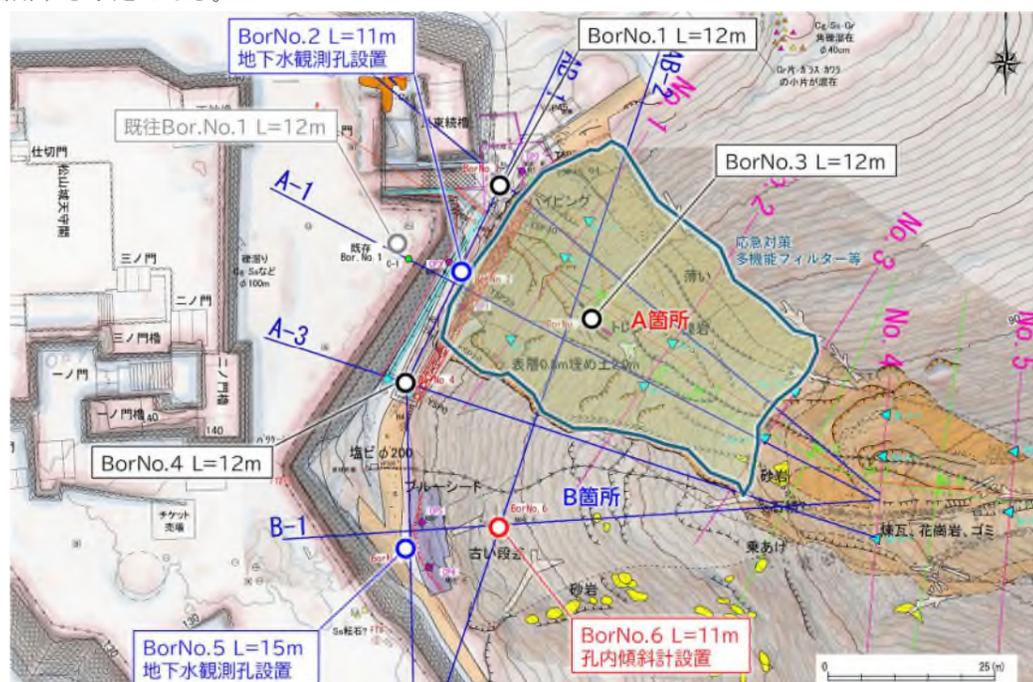
図(1)-2 ボーリング調査および観測孔設置状況

A箇所（道路上および斜面内の4孔）ならびにB箇所（道路上および斜面内の2孔）にて、堆積物（埋土等を含む）の分布厚さ（基盤岩までの深さ）の確認を主たる目的として調査ボーリングを行っている（CL級相当の基盤岩+5m深を掘り止めの目安とする）。

これまでの調査から、緊急車両用道路上で実施したボーリング（BorNo.1, 2, 4, 5）では、堆積物の厚さが2.45～5.05m、A箇所・B箇所斜面内で実施したボーリング（BorNo.3, 6）では厚さ1.25～1.4mの堆積物の分布が確認されている。また、これらの調査地点では別途、原位置試験（標準貫入試験、透水試験）や土質試料のサンプリング等も併せて実施されており、堆積物の分布状況も含めて、今後の水理解析や安定解析、本復旧対策の設計検討等に活用する予定である。

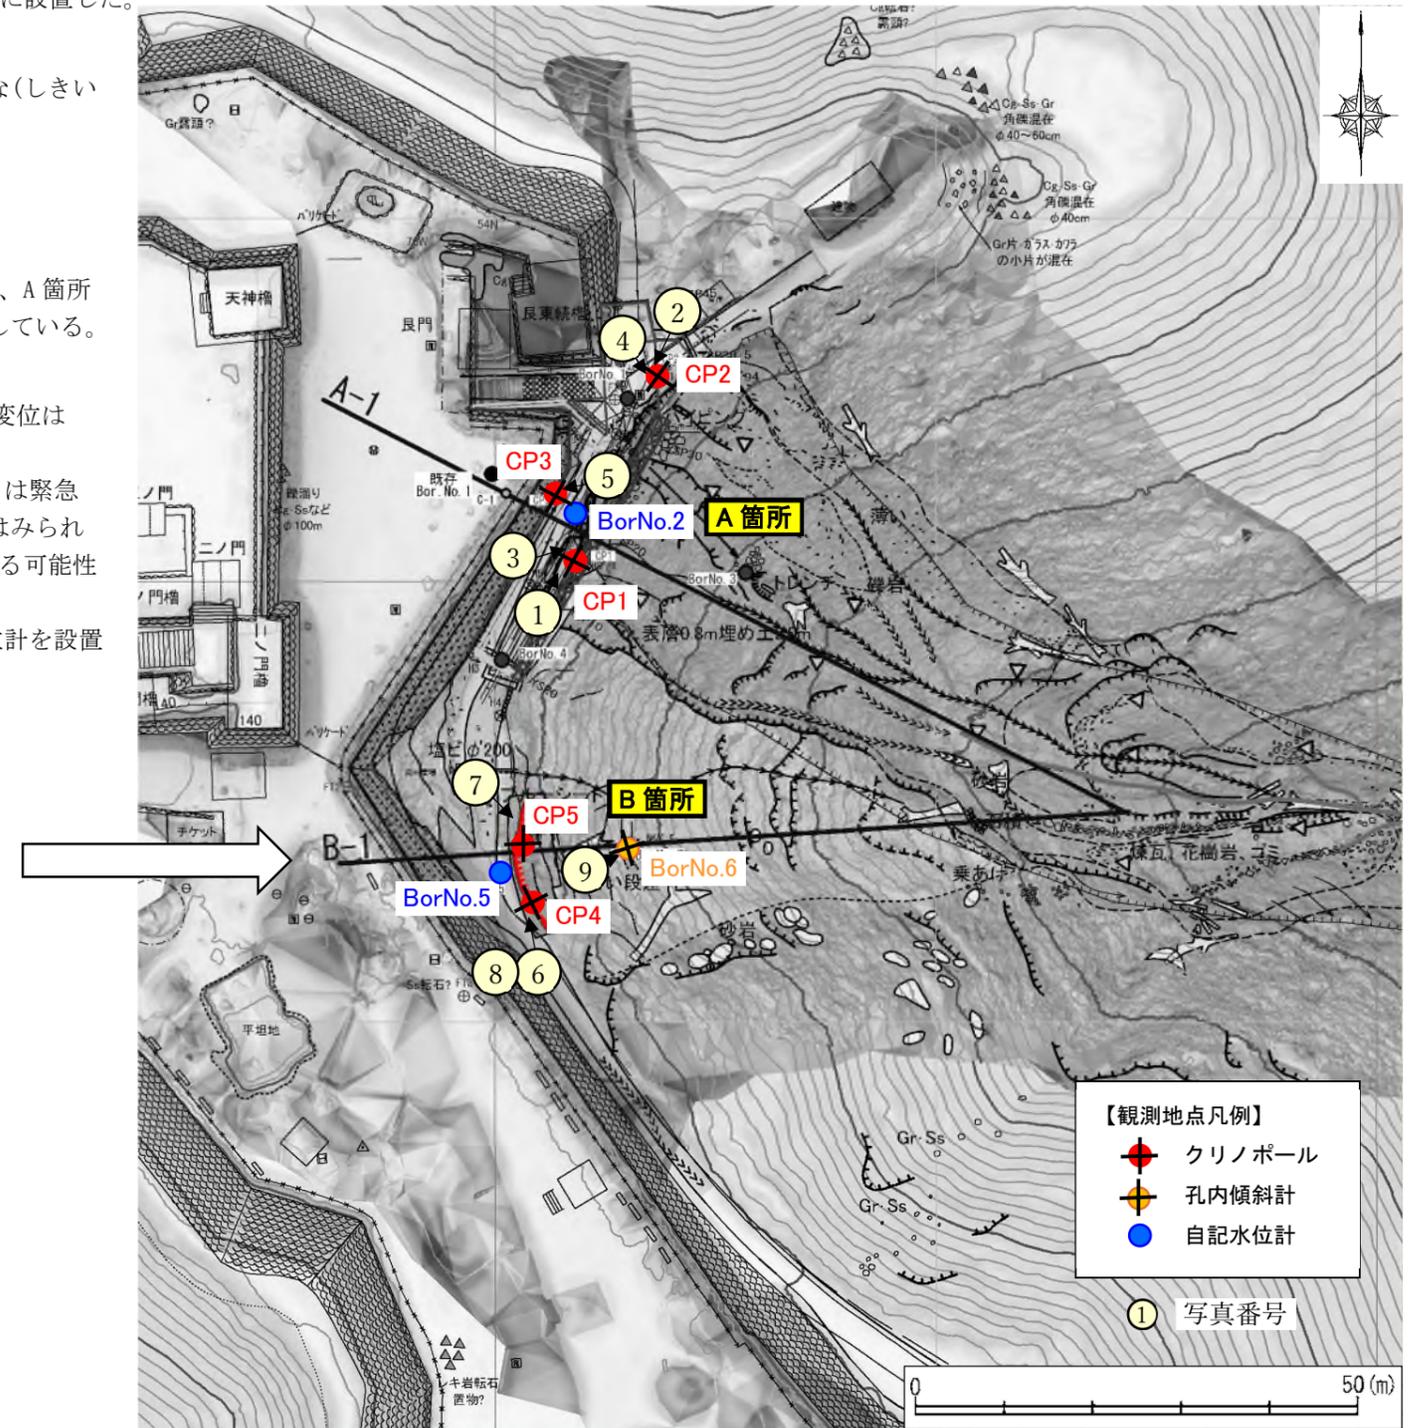
図(2)-1 観測地点位置図

今後、懸念される斜面の二次的な土砂流出を監視し、警戒避難に資することを目的に地表傾斜計(クリノポール)を5地点に設置した(CP1~CP3:2024年7月26日(CP1一時撤去8月9日・再設置8月14日、CP3一時撤去8月9日・再設置8月14日、一時撤去9月2日・再設置9月24日)、CP4~CP5:2024年8月9日)。監視位置・目的は下記の通りである。

- ・ CP1:A箇所で緊急車両用道路の擁壁が撤去されていない箇所。被災後擁壁が谷側に傾倒する。道路側の地盤が緩み、二次的な土砂流出の可能性のあることから擁壁背後に設置した。
- ・ CP2:A箇所で道路面にクラックが連続し、二次的な土砂流出の可能性のある不安定な土砂が滑落崖付近に残っている箇所。クラック背後に設置し、クラックの波及の有無を監視する。
- ・ CP3:A箇所で緊急車両用道路の谷側半分が欠落しており、斜面肩部から石垣までの距離が短い箇所。地盤の緩みが石垣部分まで及ぶ可能性があることから、石垣の法尻部に設置した。
- ・ CP4,CP5:B箇所路肩に段差、開きを伴う亀裂が認められており、斜面変動状況の把握のために亀裂直下に設置した。

A箇所のCP1~CP3は、特に変動はみられない。B箇所のCP4、CP5は、微少な変動は認められるが、有意な(しきい値を超過するような)変動は確認されていない。

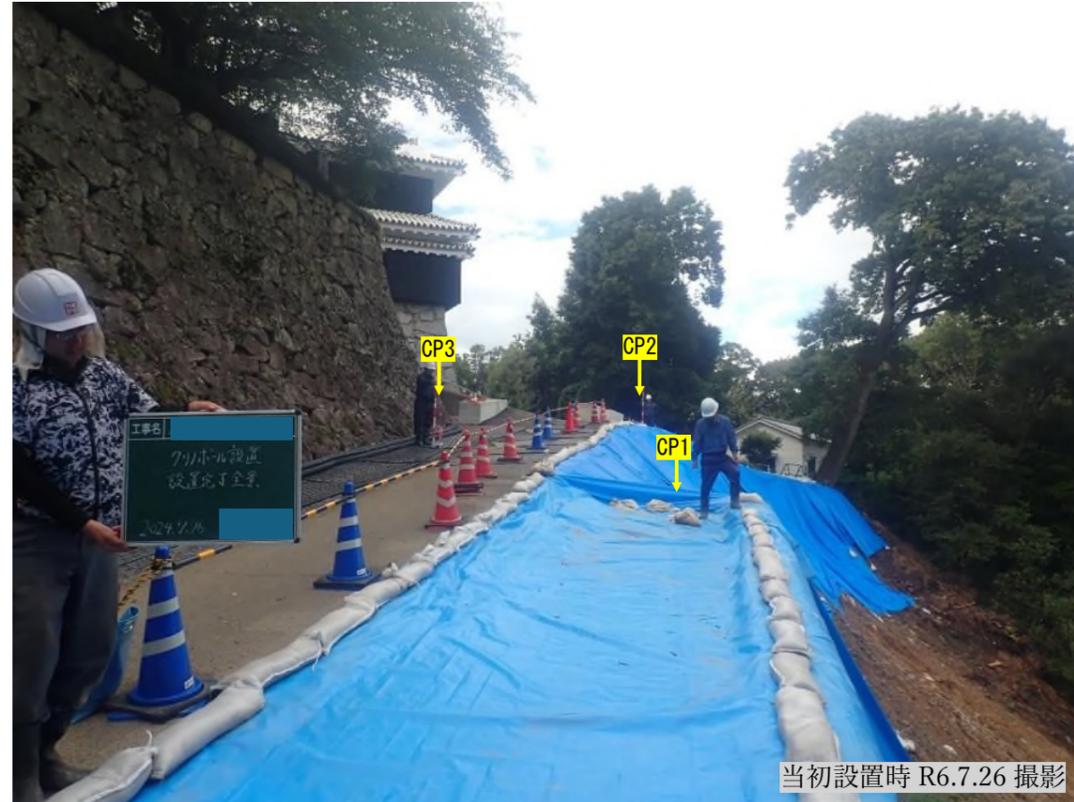
写真1 クリノポール CP1、CP2、CP3 設置状況全景（起点側から撮影）

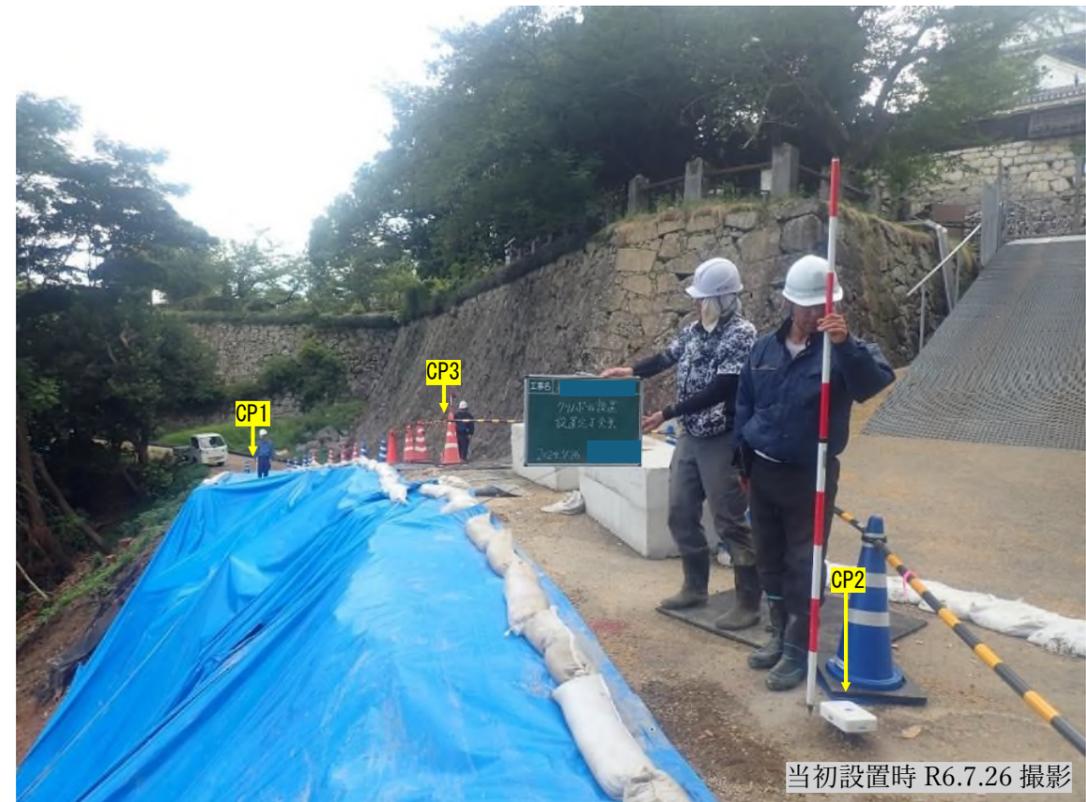
写真2 クリノポール CP1、CP2、CP3 設置状況全景（終点側から撮影）

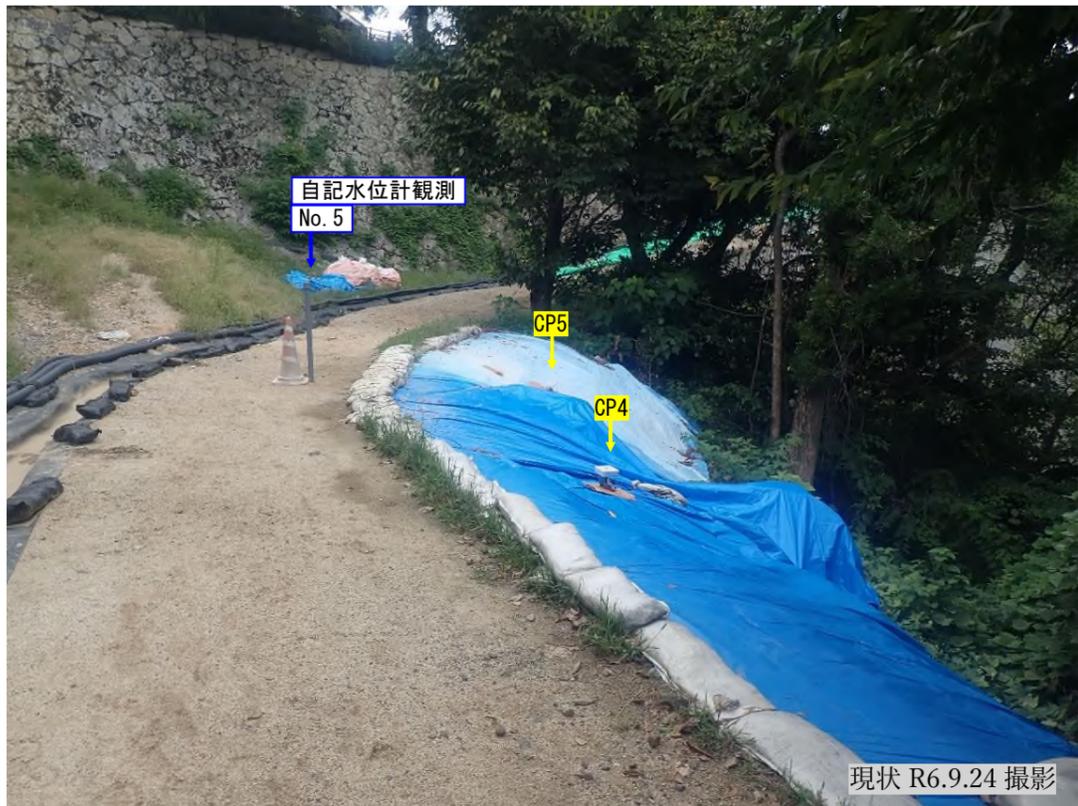
孔内傾斜計No.6は、B箇所のクリノポールCP4・CP5の下方斜面に位置している。クリノポールCP4、CP5は緊急車両用道路谷側のクラック直下にあり、僅かな変動が確認されたが、下方斜面の孔内傾斜計No.6では変位はみられないことから、現状でB箇所のクラック下方の表層のごく一部(図2-2の赤破線(想定))が不安定化しつつある可能性が考えられる。

写真8 クリノポール CP4、CP5、自記水位計 No. 5 観測地点全景（起点側から撮影）

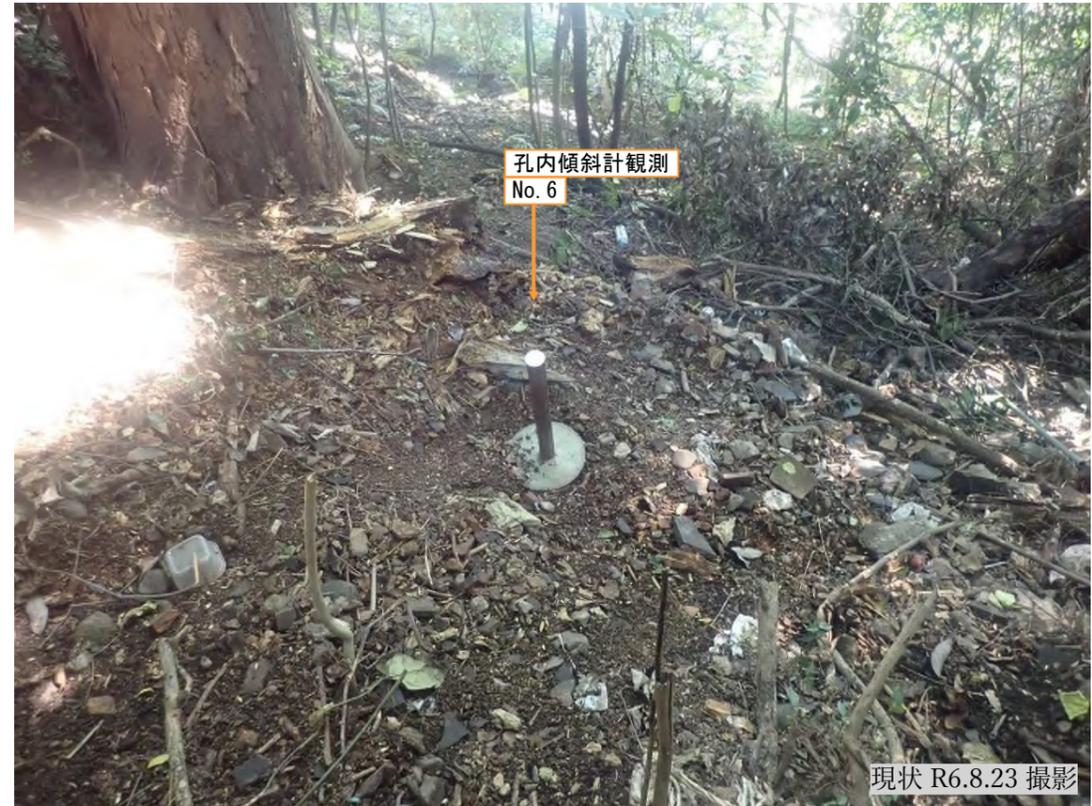
B箇所の孔内傾斜計No.6は、2024/8/23に初期値を測定して以降、2回の観測を実施したが、現状で特に変位はみられない。台風10号(2024/8/28~2024/8/30)の影響と考えられる変位も特に認められなかった。

写真9 孔内傾斜計 No. 6 観測地点
