松山市緑町土砂災害対策技術検討委員会
第 3 回委員会資料

- (2) 土砂流出の発生箇所の推定
(1 回目土砂流出の発生位置の詳細検討)

令和 6 年 10 月 11 日

(1 回目の土砂流出発生源となった上流部（上部）における土砂流出メカニズムと緊急車両用道路の影響検討)

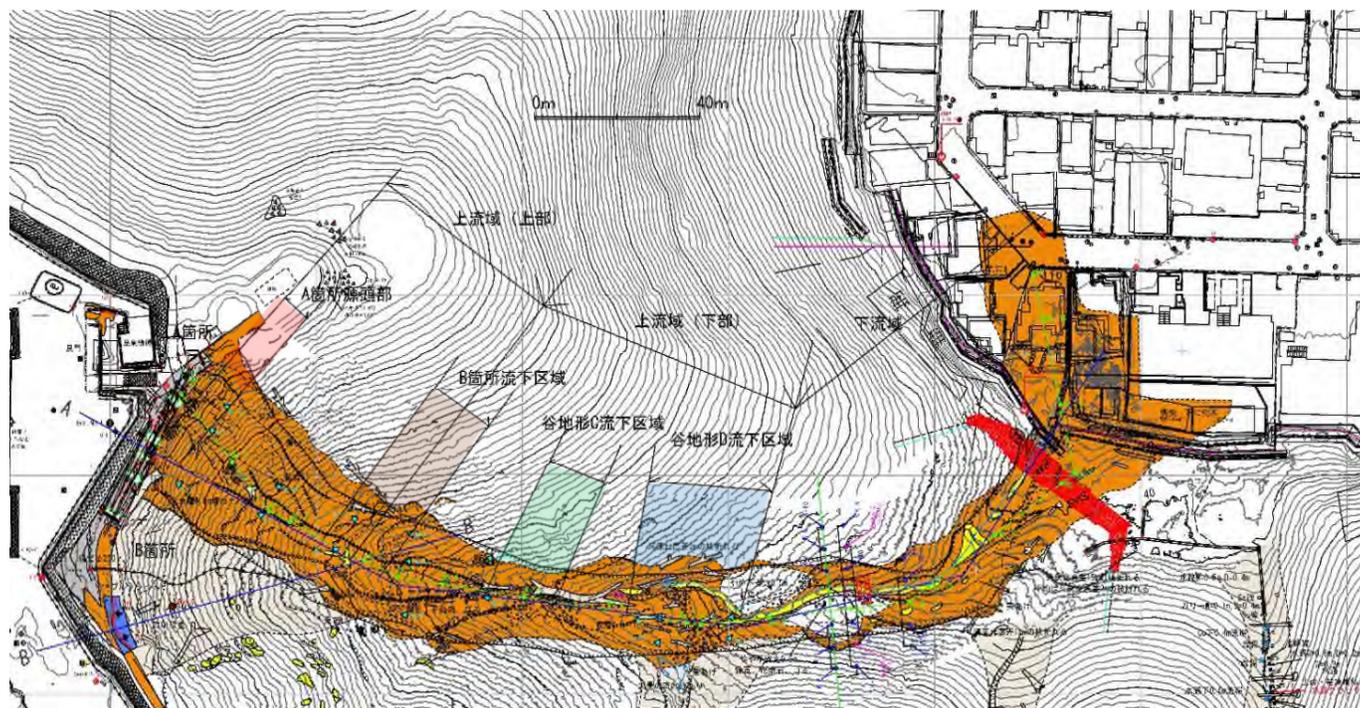
図1.2-3 直線斜面による簡易安定度比較に用いる対象斜面位置(表流水解析と地表踏査により抽出した安定度を試算する候補)

- 第2回検討委員会で示した表流水解析から、地表水の流入が顕著な箇所（≒水位上昇しやすい箇所）として示された「B箇所流下区域」、「谷地形C流下区域」、「谷地形D流下区域」で比較を行う。
- また、土砂流出箇所の頂部は発生源の場合が多いため、「A箇所源頭部」も比較箇所として抽出した(図1.2-3)。
- 検討に使用した被災前の2016年のLPデータに基づく測線中心線の面勾配と土層深(差分図)、勾配図、地形断面図および傾斜量平面図(2016・2024)を、次頁の図1.2-5～図1.2-6に示す。

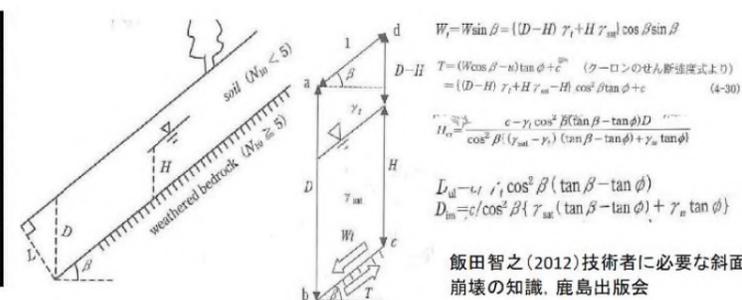
図1.2-4 斜面勾配、土層深、強度定数を用いた直線斜面の安定計算より想定される斜面の安定性

- 「A箇所源頭部」は、斜面勾配が急で土層が厚いため、比較対象箇所の中で最も不安定。次に不安定な箇所は「B箇所流下部」である。
- ベーンコーンせん断試験(巻末資料参照)から得られた強度定数 $c=5.04\text{kN/m}^2$ $\phi=35^\circ$ を代入すると(図1.2-4下)、「A箇所源頭部」は、一部が水位に関わらず不安定な状況にあり、「A箇所源頭部」の多くが水位上昇に伴い不安定化する領域にある。「B箇所流下部」では一部の土層深が厚い箇所(この計算では仮に1.5m以上)かつ斜面勾配 30° 以上の箇所では水位上昇に伴い不安定化する領域にある。

- A箇所源頭部(○)：土層厚が最も厚く、斜面勾配が急なため相対的に最も不安定である。一部は、水位がなくても不安定な状態であり、ほかの箇所もわずかな地下水上昇で不安定化しやすい状況にある。

- B箇所流下区域(□)：斜面勾配が緩く、土層深はA箇所源頭部に比べ薄いため、相対的にはやや不安定程度である。一部の土層深が厚い箇所(この計算では仮に厚さ1.5m以上)かつ斜面勾配 30° 以上の箇所では水位上昇に伴い不安定化する領域にある。
- 谷地形C流下区域(△)：堆積物が薄く、勾配も緩いため、侵食拡大等がなければ、A箇所源頭部やB箇所流下区域に比べて不安定化しにくい。
- 谷地形D流下区域(x)：堆積物が薄く、勾配も緩いため、侵食拡大等がなければ、A箇所源頭部やB箇所流下区域に比べて不安定化しにくい。

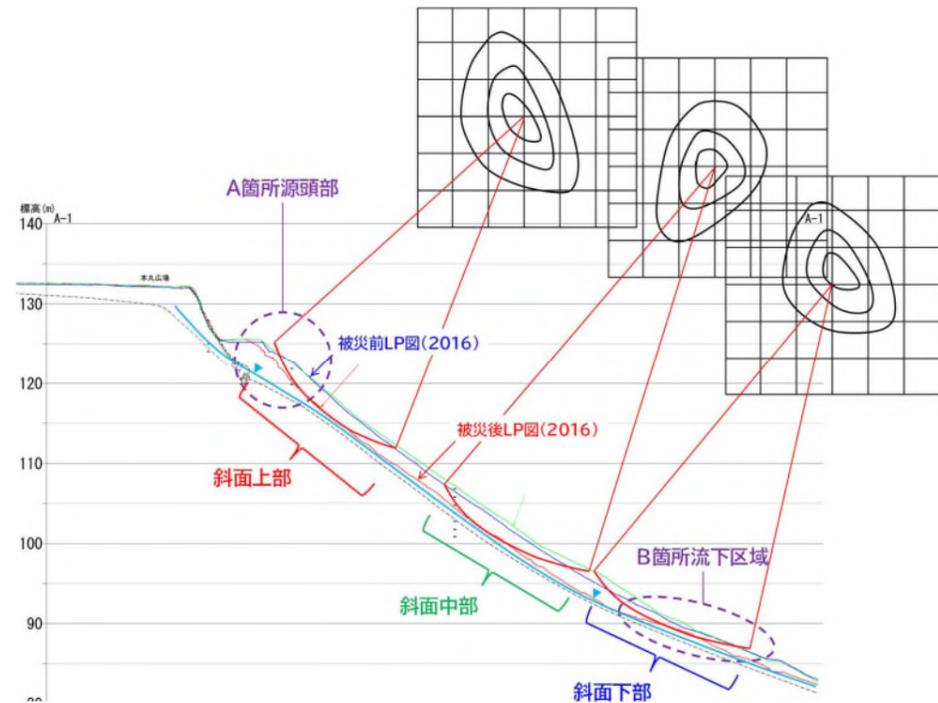
図 2.1-1 上流部（上部）を対象とした安定解析の検討断面と解析模式図（イメージ）

- 土砂流出斜面の主測線である A-1 測線の断面を解析断面とする。
- 土砂流出発生前の地形は 2016 年 LP データとし、土砂流出発生後に取得された 2024 年 LP データの地表面（擁壁等を撤去した後の地形）を、解析におけるすべり深さの最深値として円弧すべりによる計算を行う。
- 計算は、A 箇所源頭部を含む「斜面上部」、斜面中部」、B 箇所流下区域を含む「斜面下部」に区分して行う。
- 単位体積重量は資料 4 と同じ条件とし、土質定数は原位置試験で求めた仮の値で試算した。

- また、地下水位の影響の程度を検証するため、すべり深さの最深値を基準として満水位に対し“30%水位”、“60%水位”を設定し、“水位無し”を含む計 4 通りの水位条件での解析を試みた。

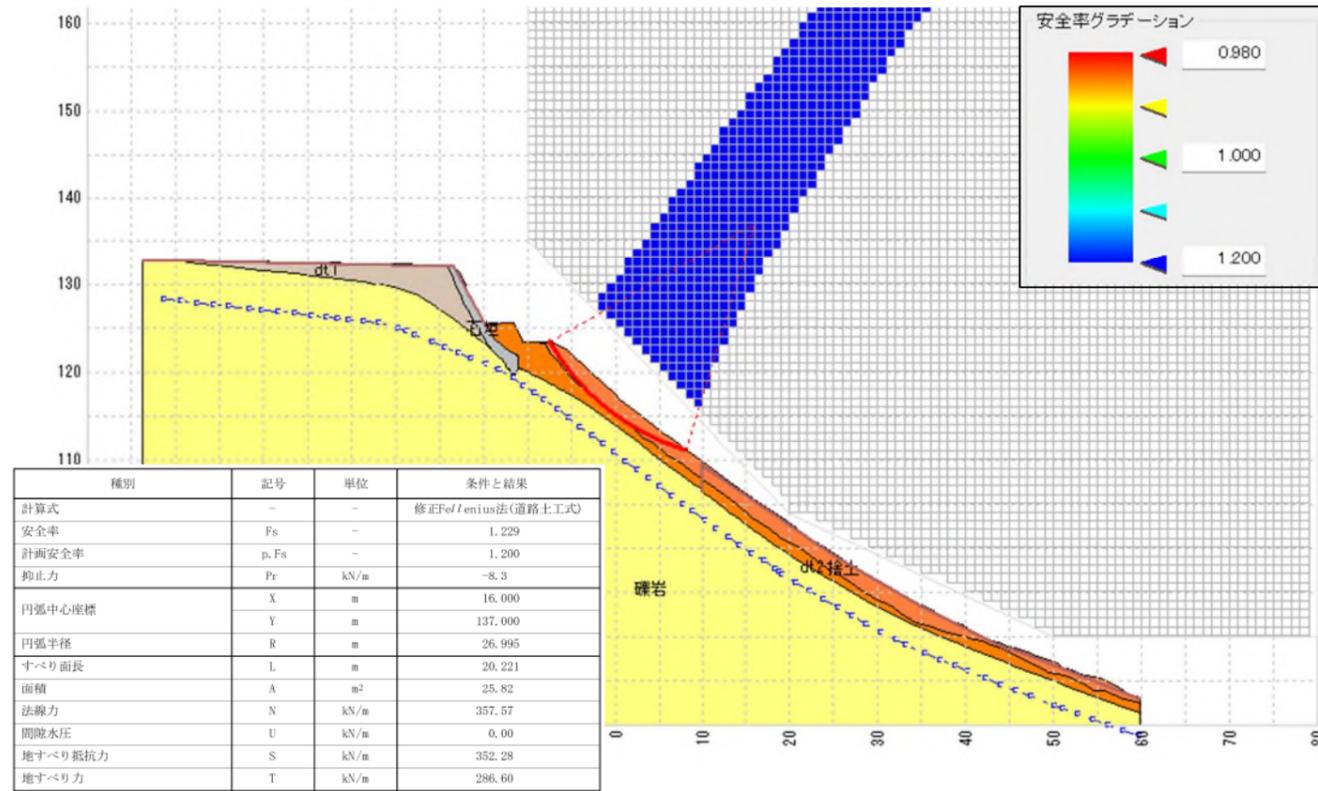
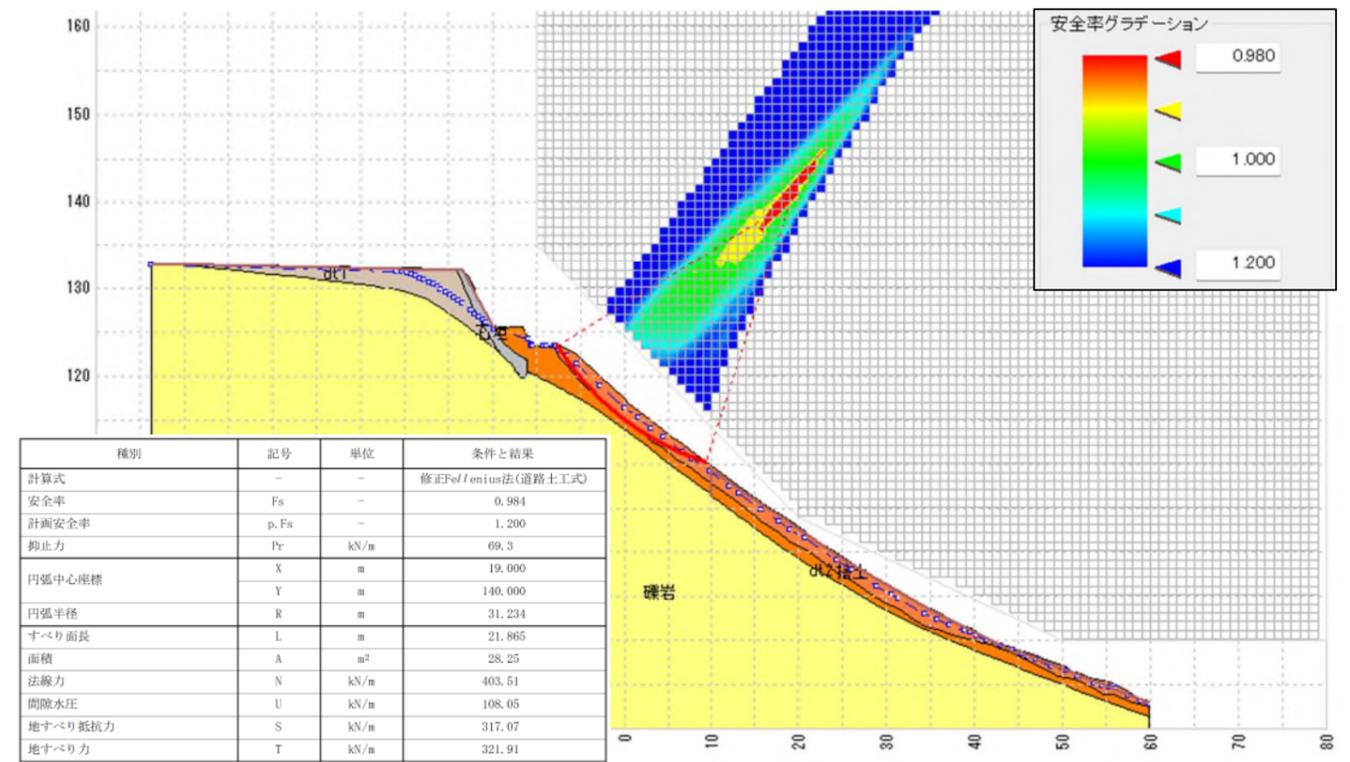
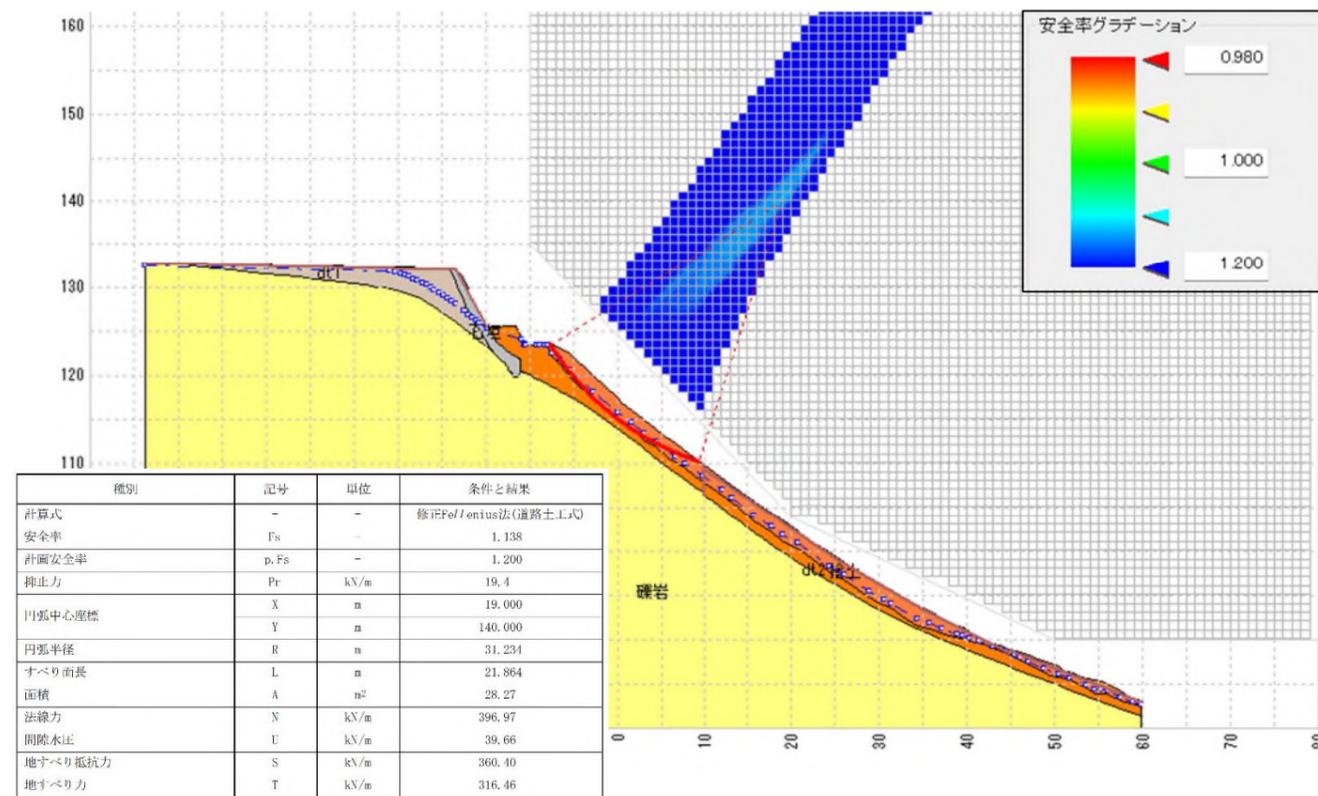
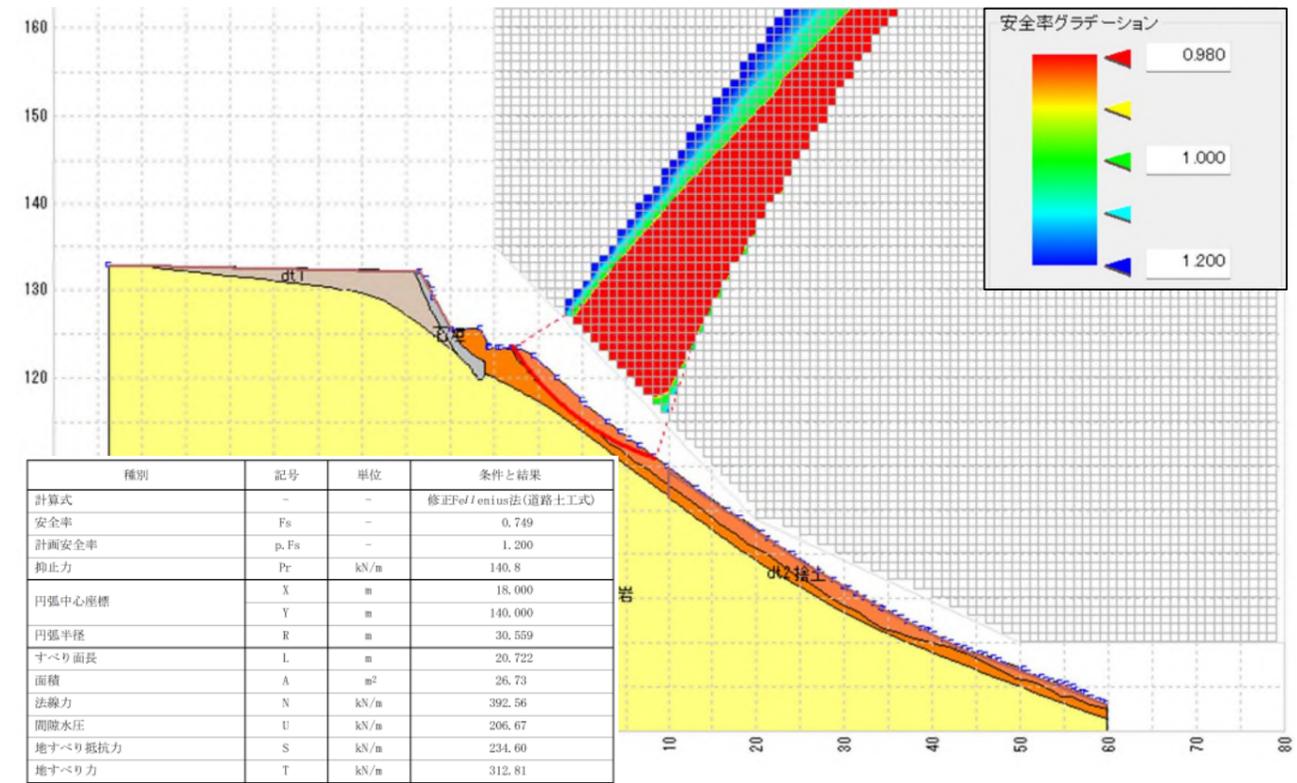
図 2.1-2 安定解析結果 (1) 斜面上部

水位条件	斜面上部		斜面中部		斜面下部	
	安全率	すべり面長 (m)	安全率	すべり面長 (m)	安全率	すべり面長 (m)
水位無し	1.229	20.221	1.509	20.943	1.852	14.243
30%水位	1.138	21.864	1.417	17.829	1.732	14.243
60%水位	0.984	21.865	1.230	17.829	1.495	18.891
満水位	0.749	20.722	0.935	20.943	1.130	14.243

- 表 2.1-1 および図 2.2-1 に示すように、斜面下部の“満水位”における安全率 ($F_s=1.130$) は、斜面上部の“水位無し”における安全率 ($F_s=1.229$) より小さい。このことより、勾配の小さい斜面下部であっても地下水位の高さによっては斜面上部よりも安全率が相対的に小さくなることがあり得ることがわかった。

- 現在、ボーリングのコア試料を用いた室内試験（三軸圧縮試験）を実施中であり、今後、斜面内の地下水位を再現する（雨水や表流水の浸透を考慮した）「地下水解析」を実施する（本資料第 3 章参照）。これらの試験・解析結果を踏まえた上流部（上部）の安定性の再検証結果については、第 4 回検討委員会に提示する。

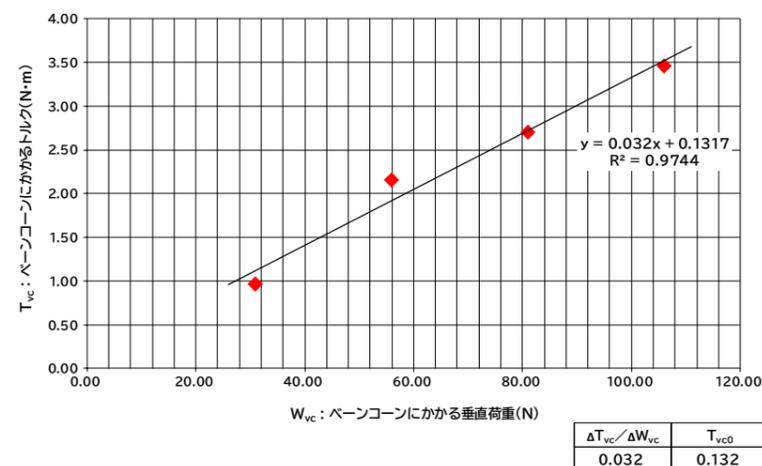
図-3 ベーンコーンせん断試験による $c \cdot \phi$ の算定例

各地点における試験結果に対して、佐々木 (2010) に準じて、それぞれベーンコーンにかかる垂直荷重 W_{vc} (N) と、ベーンコーンにかかるトルク T_{vc} (N・m) を算出して回帰式を求めるとともに、矢島ほか (2019) に基づき、回帰式の切片 (T_{vc0}) および傾き ($\Delta T_{vc} / \Delta W_{vc}$) から、試験地点それぞれの $c \cdot \phi$ を求めた (図-3)。

次式により c_{dk} と $\tan \phi_{dk}$ を求める $c_{dk} = 20.3 \times T_{vc0}$ (kN/m²), $\tan \phi_{dk} = 25.6 \times (\Delta T_{vc} / W_{vc})$

粘着力 c_{dk} (kN/m ²)	2.674	$\tan \phi_{dk}$	0.818	内部摩擦角 ϕ_{dk} (°)	39.3
-----------------------------------	-------	------------------	-------	-----------------------	------

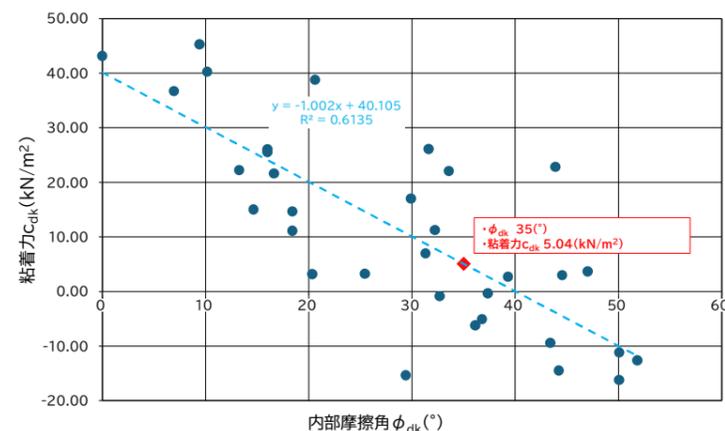
図-4 $c-\phi$ 相関図

全 33 地点で求められた $c \cdot \phi$ を整理して図-4 に示す。結果は概ね内部摩擦角 ϕ の増加に対して粘着力 c が低下する負の相関を示している。一方、別途実施されたボーリング調査 (標準貫入試験) では、砂質土を主体とする堆積物 (埋土等) の N 値は N=5~15 程度を示しており、その内部摩擦角は 35° 程度と推定される (表-1)。

以上の結果から、安定解析等の対象とする堆積物の $c \cdot \phi$ は、下記を仮値として用いる。

- ・ 内部摩擦角 $\phi = 35^\circ$ 、粘着力 $c = 5.04 \text{ kN/m}^2$ … 図-4 の相関図による

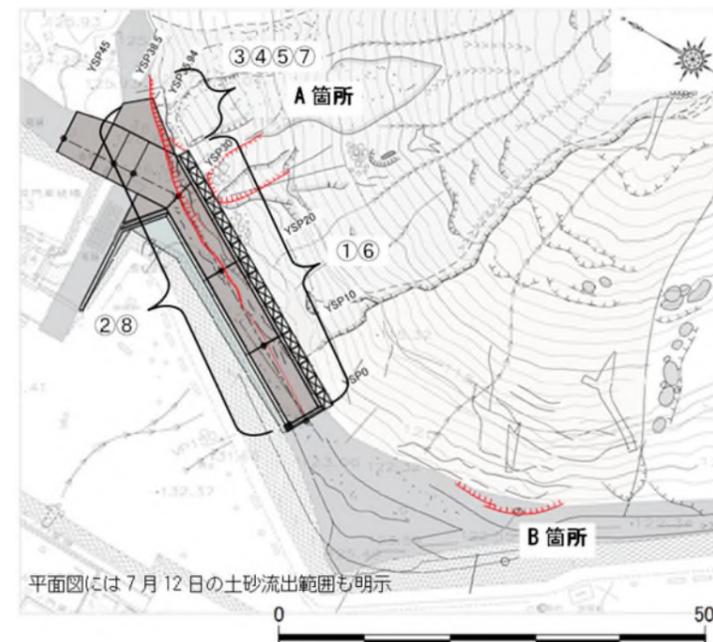
図 1.1-1 緊急車両用道路沿いの変状箇所（赤波線、図中番号は図1.1-2、3の番号と共通）

- ・ 2015年に道路施工された区間（A箇所）以外では、B箇所（図 1.1-1）で被災前に2回の変状記録が残されている（図 1.1-4、図 1.1-5）。
- ・ B箇所の変状は、A箇所と異なり、調査時に存在が確認されたものであり、定期巡回でないため変状発生時期は不正確である。2021年にはその直前に大きな降雨が記録されていないが、2023年の変状発見前は大雨が記録されている（図 1.1-2）。

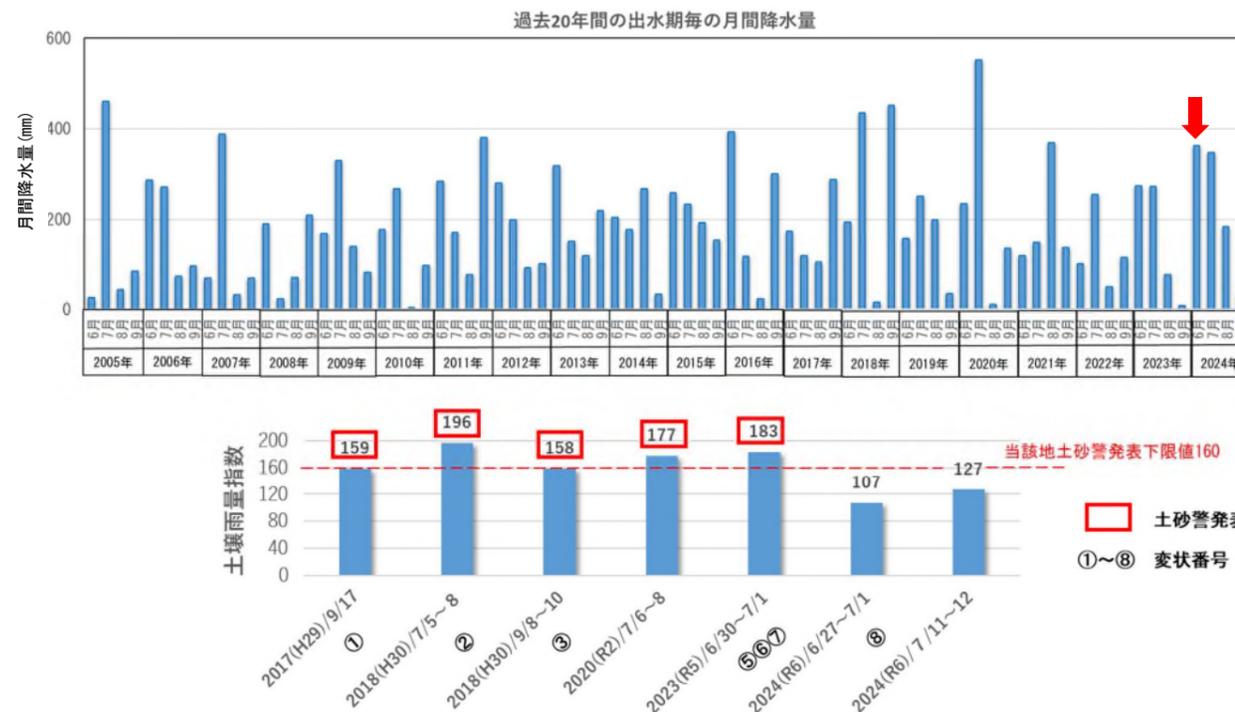
- ・2017年にA箇所を確認された緊急車両用道路の擁壁の傾き（①）～2024年の舗装面クラック変状（⑦）は、変状発生前に土砂災害警戒情報下限値を超過している。
- ・最も大きな変位が発生した2024年7月1～2日は、土砂災害警戒情報下限値以下である（図1.1-3）。しかし、2024年6月の月間降水量（363mm：図1.1-2上の赤矢印）は、過去20年間の出水期の月間降水量の平均（182mm）の約2倍であり、6月の月間降水量としては過去20年間で第2位を記録している。

図 1.1-2 過去20年間の出水期の月間降水量と変状前に発生した降雨の土壌雨量指数値（最大値）

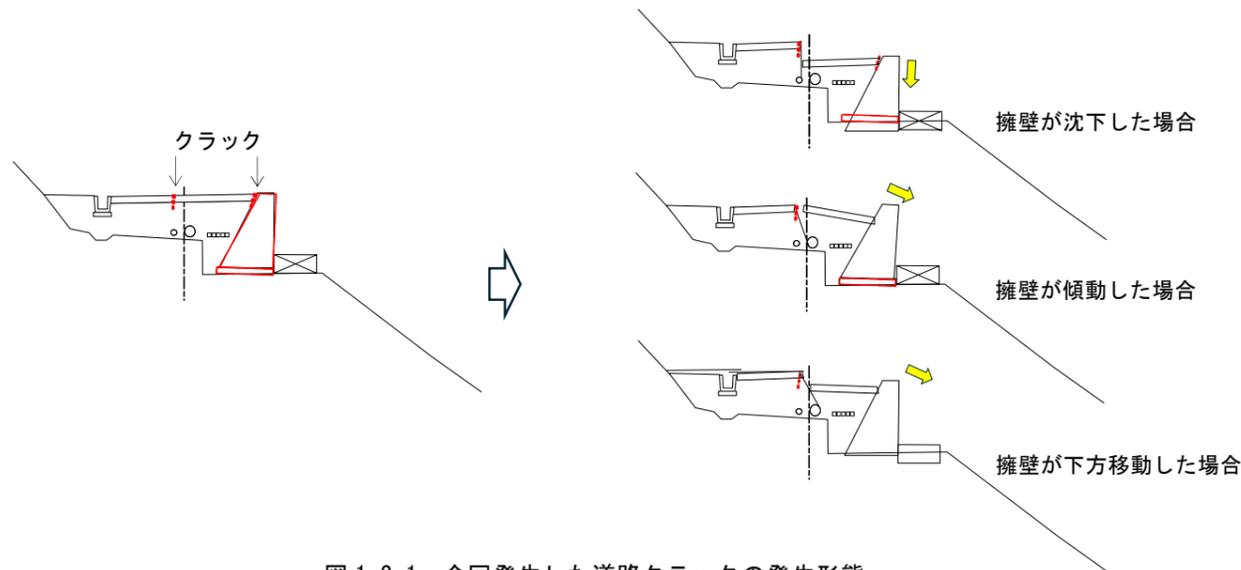
- 道路クラックは、図 1.2-1 に示す「沈下」「傾動」「下方移動」のいずれかで形成されたと考えられる。また、それらが発生する原因は以下の2つを想定して検討する。
- 発生原因1：構造物荷重に対する基礎地盤の支持力不足、基礎地盤自体の変形（擁壁の傾倒含む）
- 発生原因2：斜面の不安定化（斜面下方への変形）

図 1.2-1 今回発生した道路クラックの発生形態

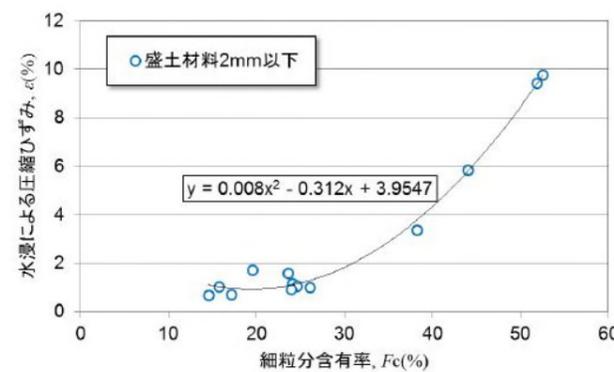
- 既往資料による砂質土地盤の水浸による圧縮ひずみと細粒分含有率の関係は図 1.2-3 とされている。
- 捨土層の細粒分は、当該地区の既往資料（図 1.2-4）を用いた場合 2%程度であり、水浸による圧縮ひずみは 1%程度と想定する。擁壁直下の捨土層厚は約 1m (100cm) とすると水浸沈下量は 1cm 程度と推定できる。

図 1.2-3 締固めた砂質土の水浸による圧縮ひずみと細粒分含有率の関係 ($D_c=85\%$ 、荷重 50kN/m²)

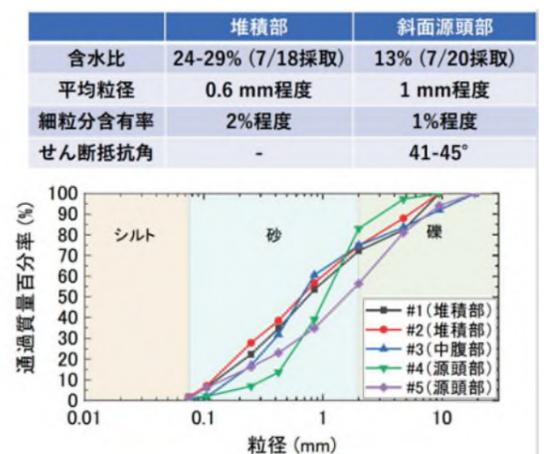
図 1.2-4 引用した当該地域の堆積物の物性値

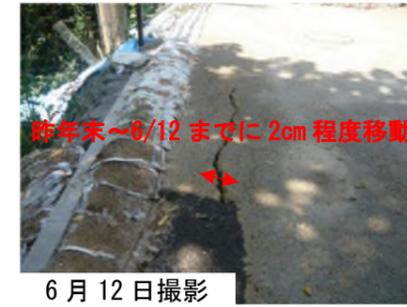
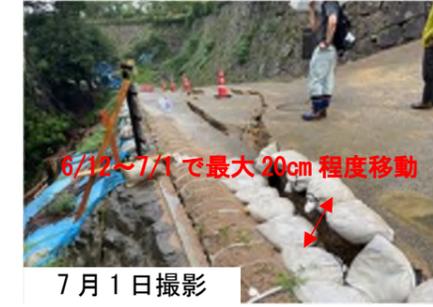
図1.2-5 7月1～2日の緊急車両用道路の変状状況の比較(YSP20～終点側を望む)

- ・ 7月2日の沈下量は、黒板の大きさから50cm程度と想定する(図1.2-5)。
- ・ 擁壁の傾動により50cmの沈下が発生するためには、擁壁の傾きは42°が必要である。しかし、同じ図1.2-5によると、擁壁天端のガードパイプに傾倒は見られない。

- ・ a) 即時沈下とb) 水浸沈下を合わせた擁壁荷重に起因した沈下量は数cm程度である。
- ・ c) 擁壁はほぼ傾動せず、変形せずに水平に下方移動しているため、傾動していない。
- ・ 上記より7月2日の50cmの変位が自重や支持力不足による擁壁傾動による沈下の可能性は低い。そのため、被災前に発生した道路クラックは、発生原因2: 斜面の不安定化(斜面下方への変形)が原因と考える。

7月1日の変状状況

7月2日の変状状況

ガードパイプは傾倒しておらず擁壁は、傾動ではなく沈下もしくは斜面下方への移動している。ガードパイプは水平移動量よりも沈下量が多い。

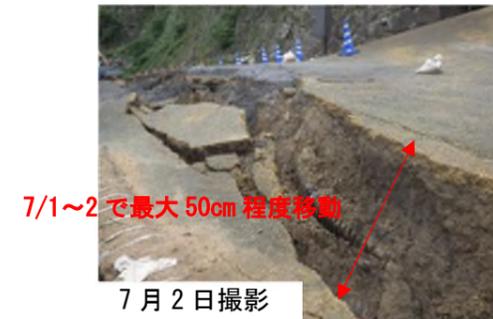
図1.2-6 令和6年7月2日を含む3時期の道路変状状況

7月2日撮影

(検討方法) 道路クラックの拡大が顕著になった6月12日～被災までのクラック拡大速度の変化を現場写真(図1.2-6)から想定した。

- ・ 緊急車両用道路の段差は、6月24日以降を比較すると、7月1日に急激に速度を増し、7月2日には50cmの段差を生じている(図1.2-7)。
- ・ 緊急車両用道路部では、7月1日以降、活動が活発化し、7月2日にはかなり不安定な状況になっていたと推定する。
- ・ なお、7月3日から応急対策工事が実施され、道路擁壁と盛土の撤去による荷重除荷が行われている。

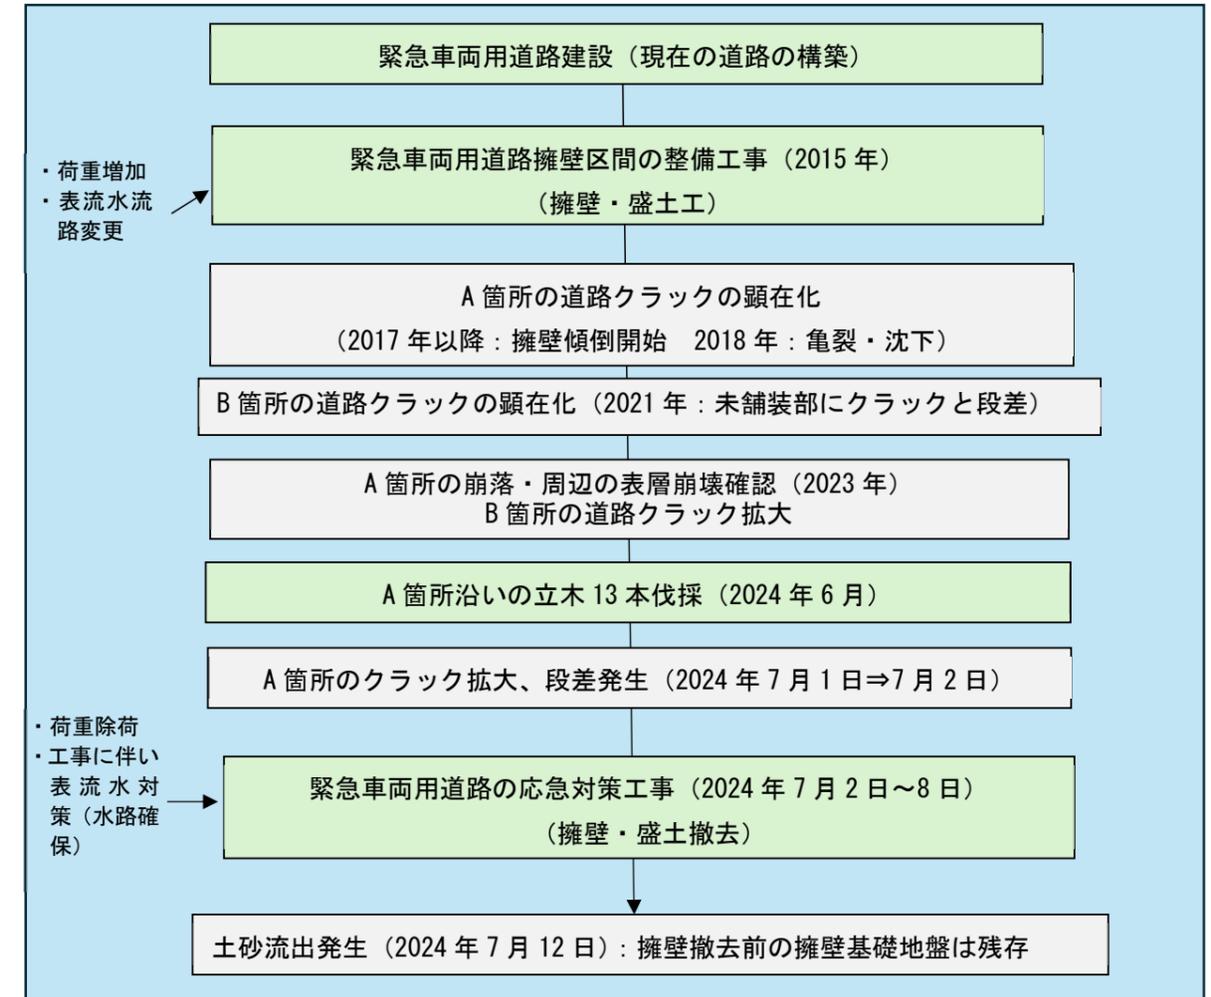
- 1) 令和6年6月以前、斜面変形が進行し道路クラックや舗装面の変形、表層崩壊が発生
- 2) 令和6年7月2日は、6月30日～7月1日の降雨後の後に斜面変形が進行し、緊急車両用道路に50cmの路面段差が発生

図1.2-8 7月12日被災前の変状発生経緯

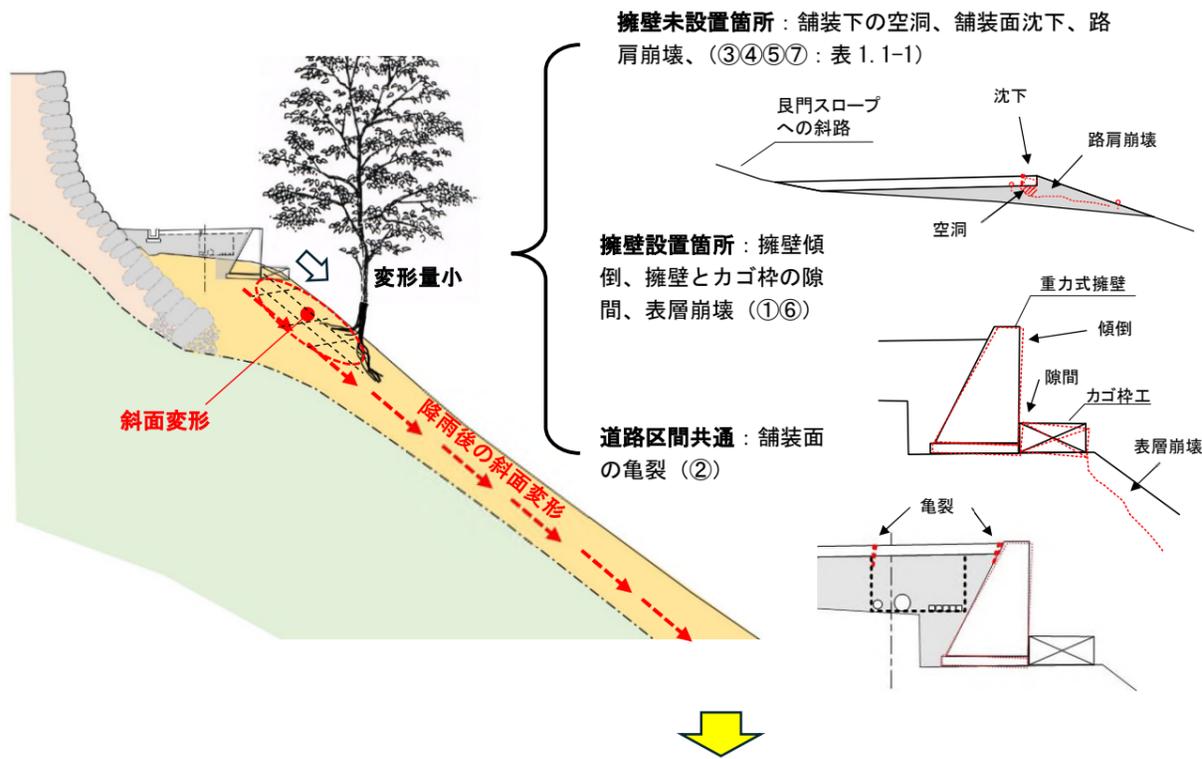
■令和6年7月2日時点の斜面変形

図 1.2-9 被災前の道路クラック発生（斜面変形）メカニズム

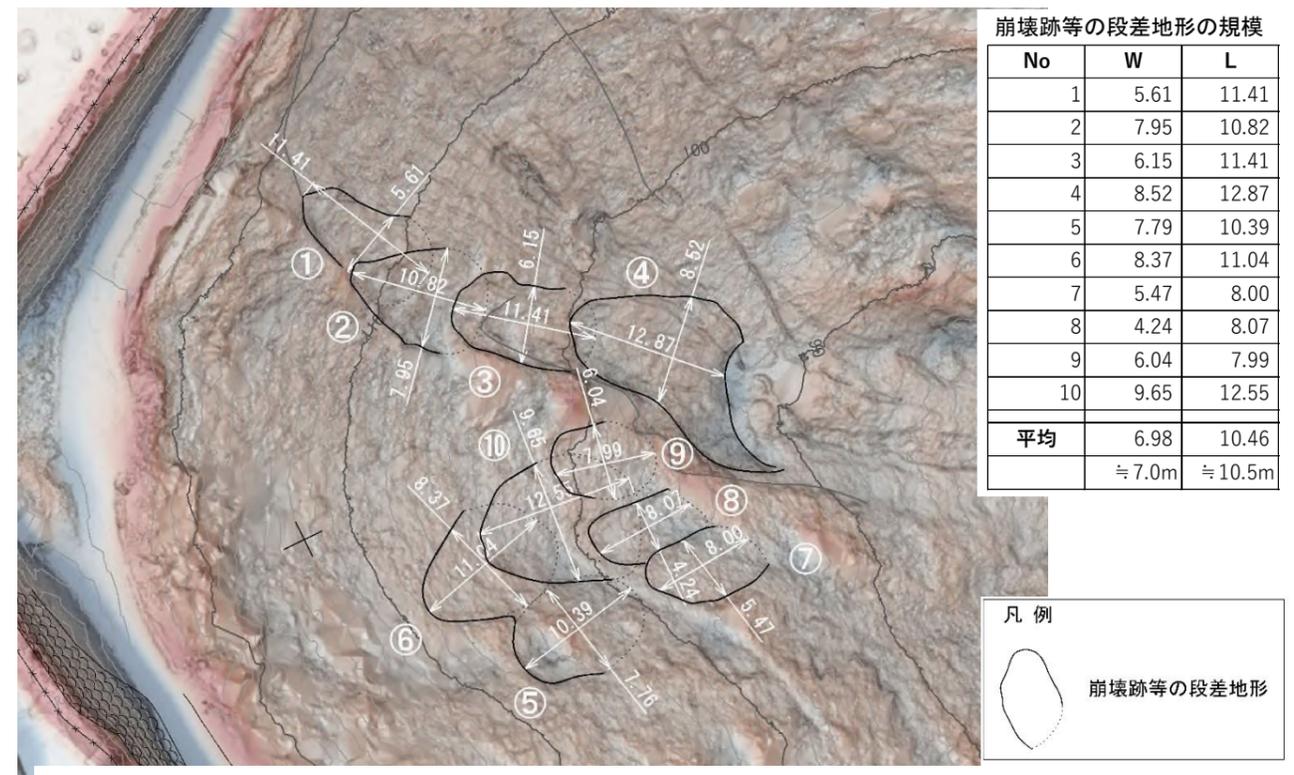
- 検討断面は、緊急車両用道路の擁壁高さが2mと高い箇所、かつ7月12日土砂流出範囲の中央部に配置したA-1断面とした。
- A-1断面において、以下に示す大中小の3つの円弧すべりを仮定した(図2.1-2)。
- いずれの円弧もクラックが認められた緊急車両用道路の道路中央を通るものとした。
 - すべり円弧①：想定長 約10.5m。周囲の崩壊地形を参考に仮定した(図2-1.1)。
 - すべり円弧②：想定長 約40m。被災後地形の地形変換点を参考に仮定した。
 - すべり円弧③：想定長 約60m。被災後地形の地形変換点を参考に仮定した。

図 2.1-1 3次元地形図による崩壊跡等の段差地形の抽出結果

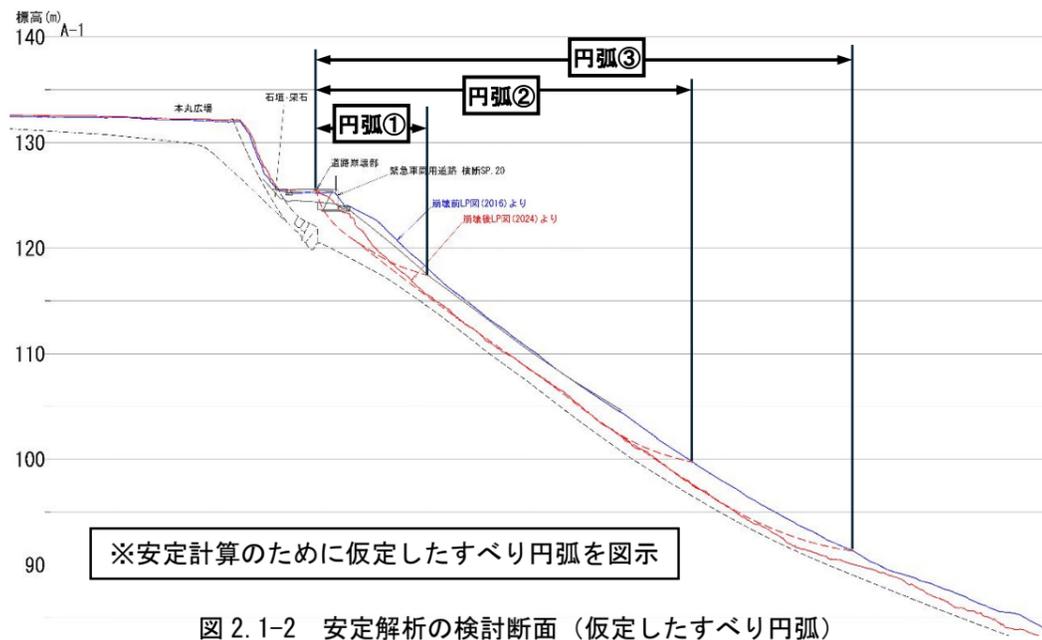
図 2.1-2 安定解析の検討断面（仮定したすべり円弧）

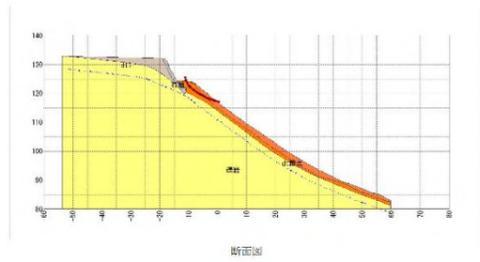
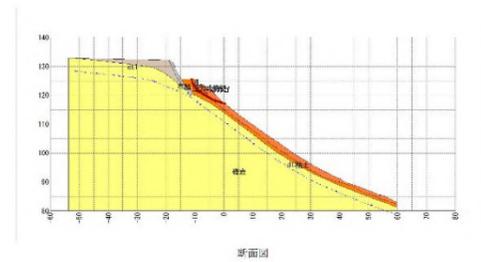
図 2.2-1 安定解析結果 (すべり円弧①、水位無し、土質強度:原位置試験結果、施工前・施工後)

土質強度設定条件	原位置試験結果による土質定数		逆算強度による土質定数	
	水位無し	満水位	水位無し	満水位
水位条件				
施工前の安全率	1.475	0.886	1.000	0.524
施工後の安全率	1.347	0.789	0.946	0.494
安全率の差分 ΔF	-0.128 (12.8%減)	-0.097 (9.7%減)	-0.054 (5.4%減)	-0.030 (3.0%減)

種別	記号	単位	条件と結果
計算式	-	-	修正Fellenius法(道路土工式)
安全率	Fs	-	1.475
計画安全率	p.Fs	-	1.200
抑圧力	Pr	kN/m	-43.5
すべり面長	L	m	12.770
面積	A	m ²	17.15
法線力	N	kN/m	256.28
間隙水圧	U	kN/m	0.00
地すべり抵抗力	S	kN/m	243.81
地すべり力	T	kN/m	165.24

種別	記号	単位	条件と結果
計算式	-	-	修正Fellenius法(道路土工式)
安全率	Fs	-	1.347
計画安全率	p.Fs	-	1.200
抑圧力	Pr	kN/m	-37.4
すべり面長	L	m	15.054
面積	A	m ²	25.42
法線力	N	kN/m	380.35
間隙水圧	U	kN/m	0.00
地すべり抵抗力	S	kN/m	341.58
地すべり力	T	kN/m	233.46

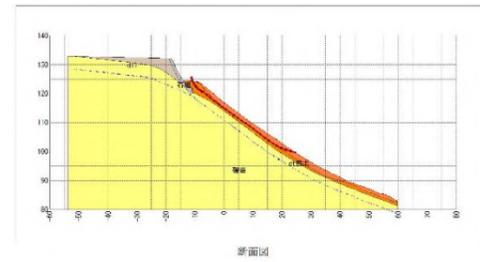
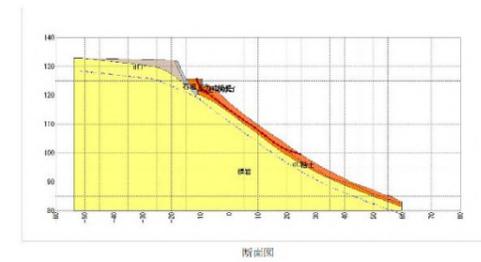
図 2.2-3 安定解析結果 (すべり円弧②、水位無し、土質強度:原位置試験結果、施工前・施工後)

土質強度設定条件	原位置試験結果による土質定数		逆算強度による土質定数	
	水位無し	満水位	水位無し	満水位
水位条件				
施工前の安全率	1.320	0.778	1.000	0.557
施工後の安全率	1.241	0.721	0.947	0.523
安全率の差分 ΔF	-0.079 (7.9%減)	-0.057 (5.7%減)	-0.053 (5.3%減)	-0.034 (3.4%減)

種別	記号	単位	条件と結果
計算式	-	-	修正Fellenius法(道路土工式)
安全率	Fs	-	1.320
計画安全率	p.Fs	-	1.200
抑圧力	Pr	kN/m	-82.6
すべり面長	L	m	43.677
面積	A	m ²	66.50
法線力	N	kN/m	975.16
間隙水圧	U	kN/m	0.00
地すべり抵抗力	S	kN/m	902.96
地すべり力	T	kN/m	683.60

種別	記号	単位	条件と結果
計算式	-	-	修正Fellenius法(道路土工式)
安全率	Fs	-	1.241
計画安全率	p.Fs	-	1.200
抑圧力	Pr	kN/m	-84.2
すべり面長	L	m	44.994
面積	A	m ²	77.65
法線力	N	kN/m	1131.05
間隙水圧	U	kN/m	0.00
地すべり抵抗力	S	kN/m	1018.00
地すべり力	T	kN/m	820.00

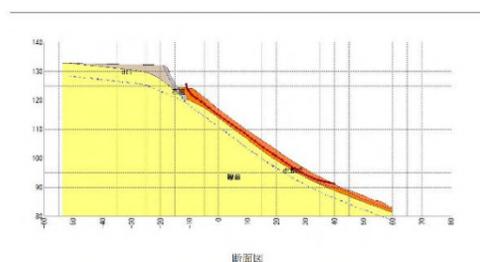
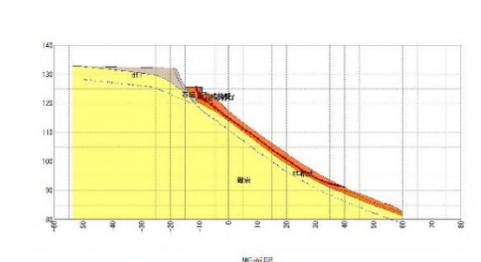
図 2.2-5 安定解析結果 (すべり円弧③、水位無し、土質強度:原位置試験結果、施工前・施工後)

土質強度設定条件	原位置試験結果による土質定数		逆算強度による土質定数	
	水位無し	満水位	水位無し	満水位
水位条件				
施工前の安全率	1.373	0.804	1.000	0.538
施工後の安全率	1.306	0.758	0.959	0.514
安全率の差分 ΔF	-0.067 (6.7%減)	-0.046 (4.6%減)	-0.041 (4.1%減)	-0.024 (2.4%減)

種別	記号	単位	条件と結果
計算式	-	-	修正Fellenius法(道路土工式)
安全率	Fs	-	1.373
計画安全率	p.Fs	-	1.200
抑圧力	Pr	kN/m	-164.0
すべり面長	L	m	61.123
面積	A	m ²	95.10
法線力	N	kN/m	1415.03
間隙水圧	U	kN/m	0.00
地すべり抵抗力	S	kN/m	1298.84
地すべり力	T	kN/m	945.65

種別	記号	単位	条件と結果
計算式	-	-	修正Fellenius法(道路土工式)
安全率	Fs	-	1.306
計画安全率	p.Fs	-	1.200
抑圧力	Pr	kN/m	115.6
すべり面長	L	m	62.410
面積	A	m ²	106.25
法線力	N	kN/m	1570.92
間隙水圧	U	kN/m	0.00
地すべり抵抗力	S	kN/m	1414.08
地すべり力	T	kN/m	1082.05

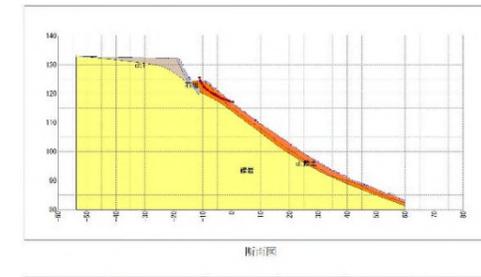
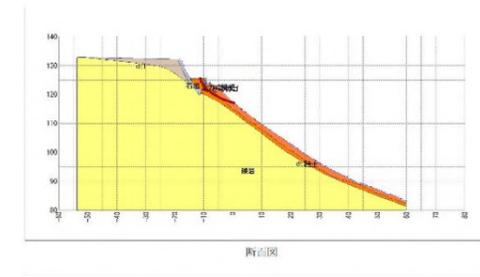
図 2.2-2 安定解析結果 (すべり円弧①、満水位、土質強度:原位置試験結果、施工前・施工後)

種別	記号	単位	条件と結果
計算式	-	-	修正Fellenius法(道路土工式)
安全率	Fs	-	0.886
計画安全率	p.Fs	-	1.200
抑圧力	Pr	kN/m	54.6
すべり面長	L	m	12.770
面積	A	m ²	17.12
法線力	N	kN/m	270.68
間隙水圧	U	kN/m	141.79
地すべり抵抗力	S	kN/m	154.22
地すべり力	T	kN/m	173.99

種別	記号	単位	条件と結果
計算式	-	-	修正Fellenius法(道路土工式)
安全率	Fs	-	0.789
計画安全率	p.Fs	-	1.200
抑圧力	Pr	kN/m	109.7
すべり面長	L	m	15.054
面積	A	m ²	25.42
法線力	N	kN/m	401.18
間隙水圧	U	kN/m	207.62
地すべり抵抗力	S	kN/m	210.96
地すべり力	T	kN/m	267.21

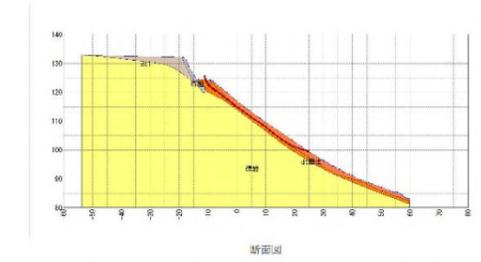
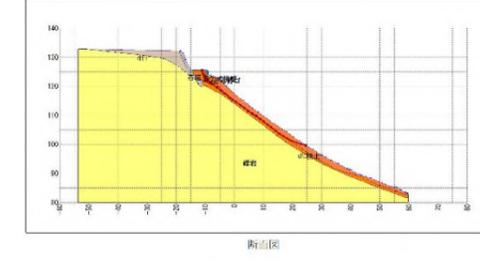
図 2.2-4 安定解析結果 (すべり円弧②、満水位、土質強度:原位置試験結果、施工前・施工後)

種別	記号	単位	条件と結果
計算式	-	-	修正Fellenius法(道路土工式)
安全率	Fs	-	0.778
計画安全率	p.Fs	-	1.200
抑圧力	Pr	kN/m	304.1
すべり面長	L	m	43.678
面積	A	m ²	66.48
法線力	N	kN/m	1029.07
間隙水圧	U	kN/m	541.51
地すべり抵抗力	S	kN/m	561.59
地すべり力	T	kN/m	721.33

種別	記号	単位	条件と結果
計算式	-	-	修正Fellenius法(道路土工式)
安全率	Fs	-	0.721
計画安全率	p.Fs	-	1.200
抑圧力	Pr	kN/m	413.7
すべり面長	L	m	44.994
面積	A	m ²	77.65
法線力	N	kN/m	1193.55
間隙水圧	U	kN/m	624.73
地すべり抵抗力	S	kN/m	624.69
地すべり力	T	kN/m	865.25

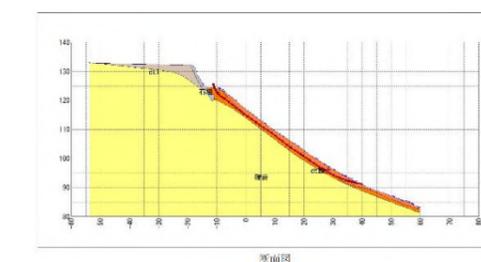
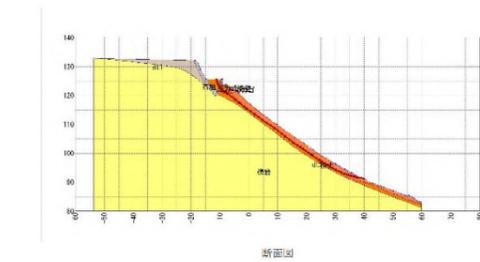
図 2.2-6 安定解析結果 (すべり円弧③、満水位、土質強度:原位置試験結果、施工前・施工後)

種別	記号	単位	条件と結果
計算式	-	-	修正Fellenius法(道路土工式)
安全率	Fs	-	0.804
計画安全率	p.Fs	-	1.200
抑圧力	Pr	kN/m	394.5
すべり面長	L	m	61.124
面積	A	m ²	95.08
法線力	N	kN/m	1493.58
間隙水圧	U	kN/m	760.21
地すべり抵抗力	S	kN/m	803.28
地すべり力	T	kN/m	997.92

種別	記号	単位	条件と結果
計算式	-	-	修正Fellenius法(道路土工式)
安全率	Fs	-	0.738
計画安全率	p.Fs	-	1.200
抑圧力	Pr	kN/m	503.9
すべり面長	L	m	62.410
面積	A	m ²	106.25
法線力	N	kN/m	1657.80
間隙水圧	U	kN/m	869.43
地すべり抵抗力	S	kN/m	866.38
地すべり力	T	kN/m	1141.84

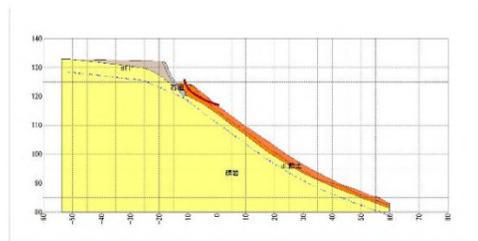
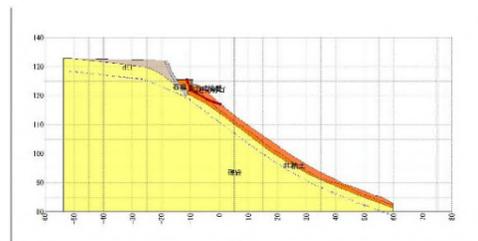
図 2.2-7 安定解析結果 (すべり円弧①、水位無し、土質強度：逆算、施工前・施工後)

種別	記号	単位	条件と結果
計算式	-	-	修正Fellenius法(道路土工式)
安全率	Fs	-	1.000
許容安全率	p.Fs	-	1.200
抑止力	Pr	kN/m	53.1
すべり面長	L	m	12.770
面積	A	m ²	17.13
法線力	N	kN/m	286.38
間隙水圧	U	kN/m	0.00
地すべり抵抗力	S	kN/m	165.19
地すべり力	T	kN/m	165.31

種別	記号	単位	条件と結果
計算式	-	-	修正Fellenius法(道路土工式)
安全率	Fs	-	0.946
許容安全率	p.Fs	-	1.200
抑止力	Pr	kN/m	65.3
すべり面長	L	m	15.054
面積	A	m ²	25.42
法線力	N	kN/m	380.33
間隙水圧	U	kN/m	0.00
地すべり抵抗力	S	kN/m	239.90
地すべり力	T	kN/m	253.46

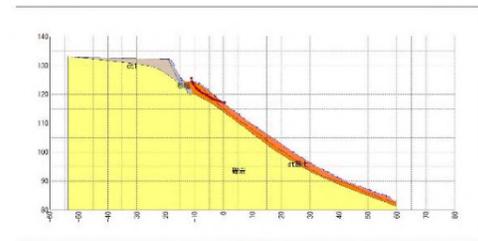
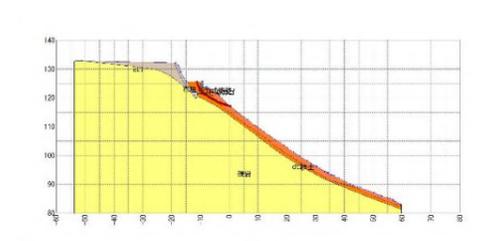
図 2.2-8 安定解析結果 (すべり円弧①、満水位、土質強度：逆算、施工前・施工後)

種別	記号	単位	条件と結果
計算式	-	-	修正Fellenius法(道路土工式)
安全率	Fs	-	0.394
許容安全率	p.Fs	-	1.200
抑止力	Pr	kN/m	117.3
すべり面長	L	m	12.770
面積	A	m ²	17.12
法線力	N	kN/m	270.08
間隙水圧	U	kN/m	141.79
地すべり抵抗力	S	kN/m	91.29
地すべり力	T	kN/m	173.99

種別	記号	単位	条件と結果
計算式	-	-	修正Fellenius法(道路土工式)
安全率	Fs	-	0.494
許容安全率	p.Fs	-	1.200
抑止力	Pr	kN/m	188.6
すべり面長	L	m	15.054
面積	A	m ²	25.42
法線力	N	kN/m	401.18
間隙水圧	U	kN/m	207.62
地すべり抵抗力	S	kN/m	132.06
地すべり力	T	kN/m	267.21

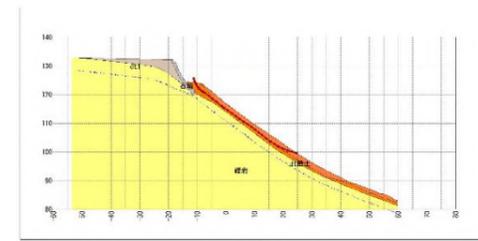
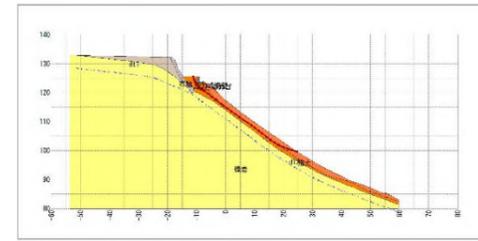
図 2.2-9 安定解析結果 (すべり円弧②、水位無し、土質強度：逆算、施工前・施工後)

種別	記号	単位	条件と結果
計算式	-	-	修正Fellenius法(道路土工式)
安全率	Fs	-	1.000
許容安全率	p.Fs	-	1.200
抑止力	Pr	kN/m	136.8
すべり面長	L	m	43.677
面積	A	m ²	66.30
法線力	N	kN/m	975.16
間隙水圧	U	kN/m	0.00
地すべり抵抗力	S	kN/m	688.56
地すべり力	T	kN/m	688.60

種別	記号	単位	条件と結果
計算式	-	-	修正Fellenius法(道路土工式)
安全率	Fs	-	0.947
許容安全率	p.Fs	-	1.200
抑止力	Pr	kN/m	206.8
すべり面長	L	m	44.994
面積	A	m ²	77.65
法線力	N	kN/m	1131.05
間隙水圧	U	kN/m	0.00
地すべり抵抗力	S	kN/m	777.22
地すべり力	T	kN/m	820.00

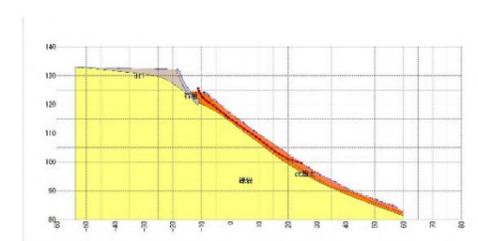
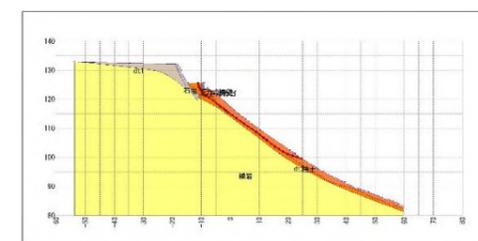
図 2.2-10 安定解析結果 (すべり円弧②、満水位、土質強度：逆算、施工前・施工後)

種別	記号	単位	条件と結果
計算式	-	-	修正Fellenius法(道路土工式)
安全率	Fs	-	0.557
許容安全率	p.Fs	-	1.200
抑止力	Pr	kN/m	403.6
すべり面長	L	m	43.678
面積	A	m ²	66.48
法線力	N	kN/m	1029.07
間隙水圧	U	kN/m	541.51
地すべり抵抗力	S	kN/m	402.04
地すべり力	T	kN/m	721.33

種別	記号	単位	条件と結果
計算式	-	-	修正Fellenius法(道路土工式)
安全率	Fs	-	0.523
許容安全率	p.Fs	-	1.200
抑止力	Pr	kN/m	586.7
すべり面長	L	m	44.994
面積	A	m ²	77.65
法線力	N	kN/m	1193.55
間隙水圧	U	kN/m	624.73
地すべり抵抗力	S	kN/m	452.60
地すべり力	T	kN/m	866.25

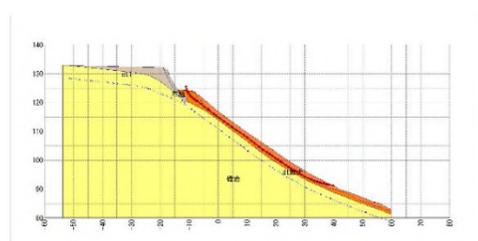
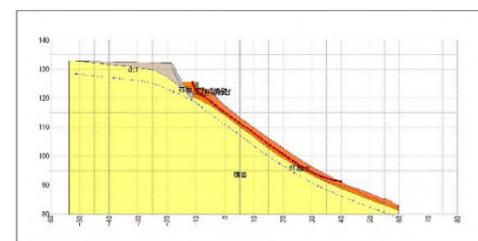
図 2.2-11 安定解析結果 (すべり円弧③、水位無し、土質強度：逆算、施工前・施工後)

種別	記号	単位	条件と結果
計算式	-	-	修正Fellenius法(道路土工式)
安全率	Fs	-	1.000
許容安全率	p.Fs	-	1.200
抑止力	Pr	kN/m	188.9
すべり面長	L	m	61.123
面積	A	m ²	95.10
法線力	N	kN/m	1415.03
間隙水圧	U	kN/m	0.00
地すべり抵抗力	S	kN/m	945.89
地すべり力	T	kN/m	945.65

種別	記号	単位	条件と結果
計算式	-	-	修正Fellenius法(道路土工式)
安全率	Fs	-	0.959
許容安全率	p.Fs	-	1.200
抑止力	Pr	kN/m	259.8
すべり面長	L	m	62.440
面積	A	m ²	106.25
法線力	N	kN/m	1570.92
間隙水圧	U	kN/m	0.00
地すべり抵抗力	S	kN/m	1038.67
地すべり力	T	kN/m	1082.05

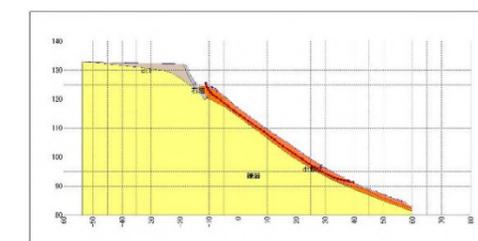
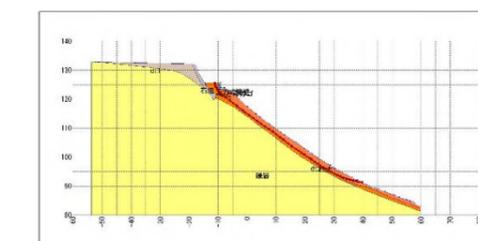
種別	記号	単位	条件と結果
計算式	-	-	修正Fellenius法(道路土工式)
安全率	Fs	-	0.538
許容安全率	p.Fs	-	1.200
抑止力	Pr	kN/m	660.3
すべり面長	L	m	61.124
面積	A	m ²	96.08
法線力	N	kN/m	1493.38
間隙水圧	U	kN/m	786.21
地すべり抵抗力	S	kN/m	537.26
地すべり力	T	kN/m	997.92

種別	記号	単位	条件と結果
計算式	-	-	修正Fellenius法(道路土工式)
安全率	Fs	-	0.514
許容安全率	p.Fs	-	1.200
抑止力	Pr	kN/m	783.3
すべり面長	L	m	62.440
面積	A	m ²	106.25
法線力	N	kN/m	1657.86
間隙水圧	U	kN/m	869.43
地すべり抵抗力	S	kN/m	586.98
地すべり力	T	kN/m	1141.84
