松山市緑町土砂災害対策技術検討委員会
第 3 回委員会資料

- (2) 土砂流出の発生箇所の推定
(1 回目土砂流出の発生位置の詳細検討)

令和 6 年 10 月 11 日

(1 回目の土砂流出発生源となった上流部（上部）における土砂流出メカニズムと緊急車両用道路の影響検討)

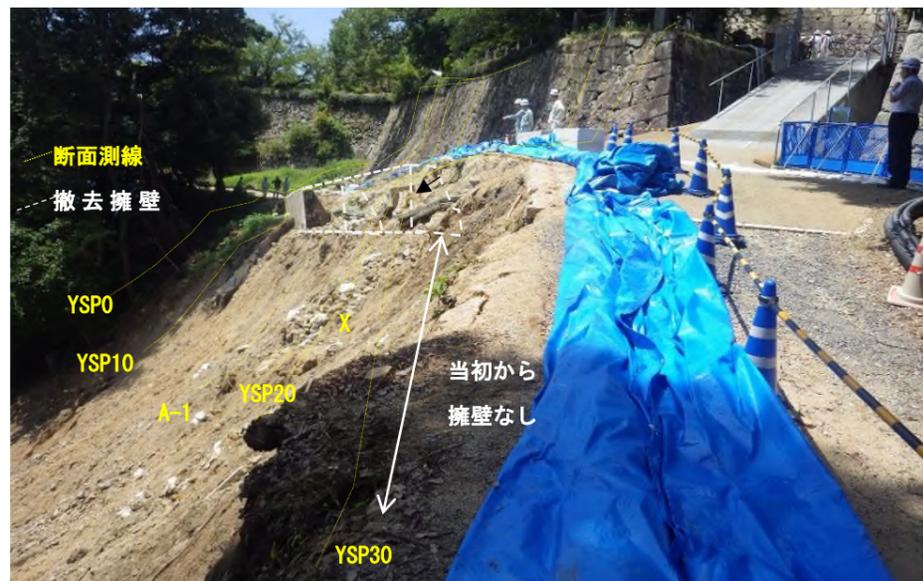
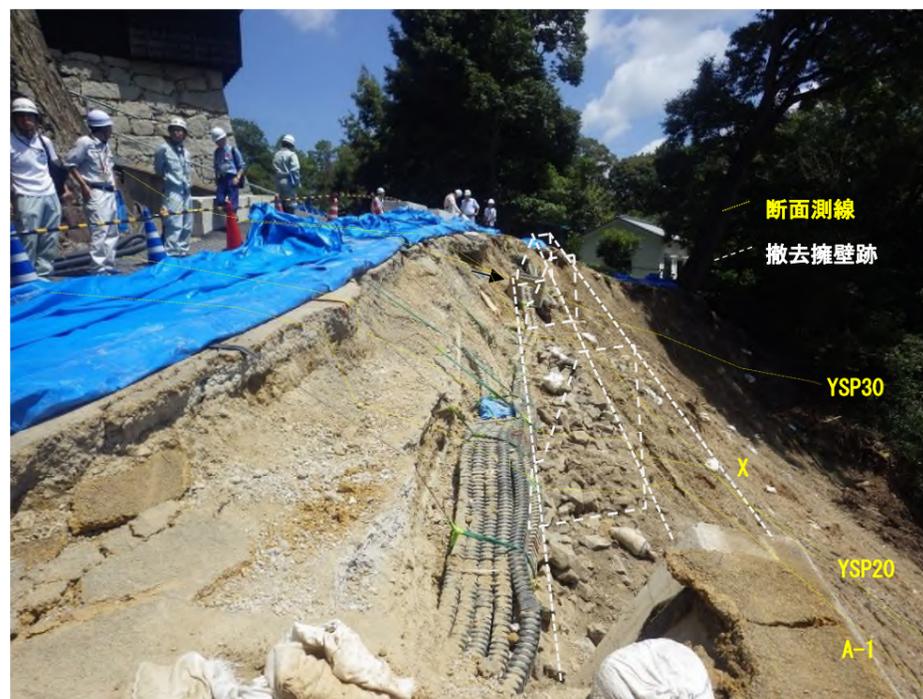
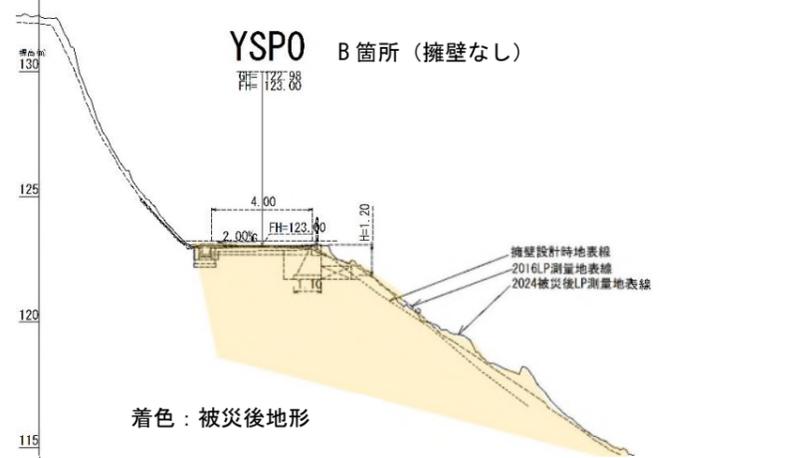
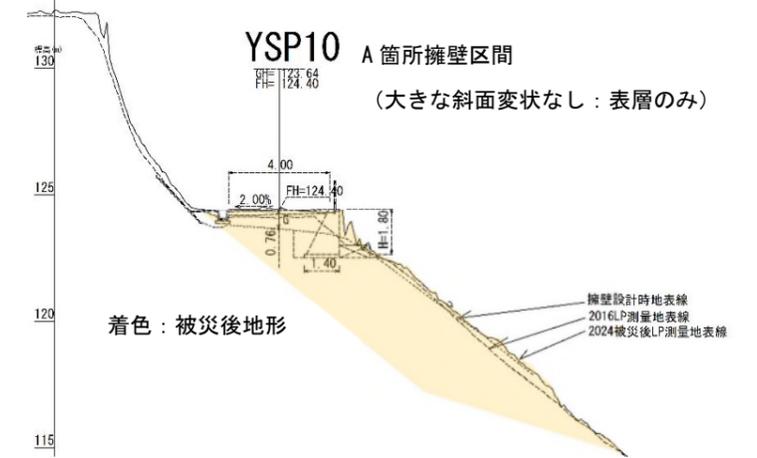
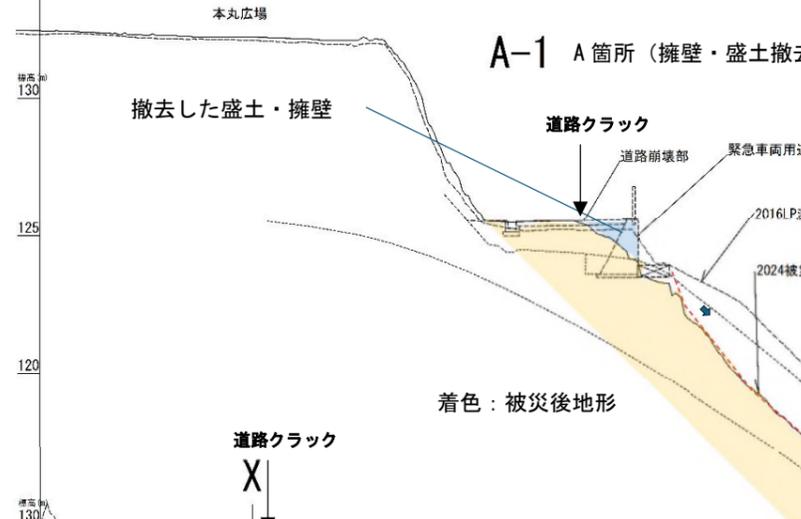
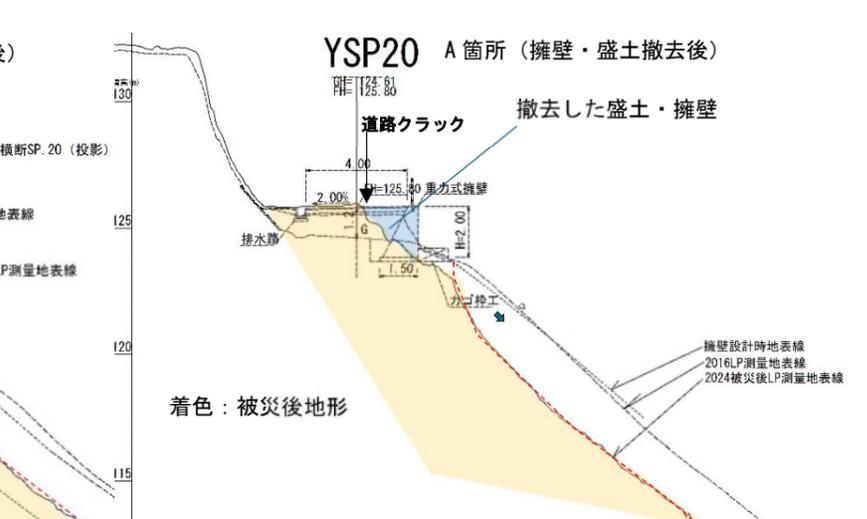
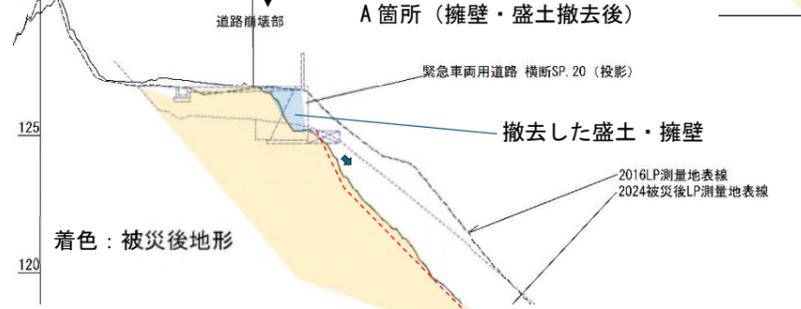
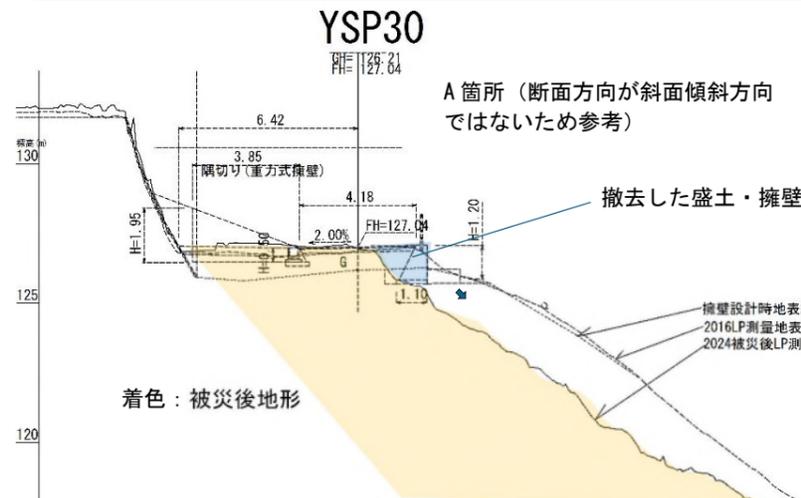
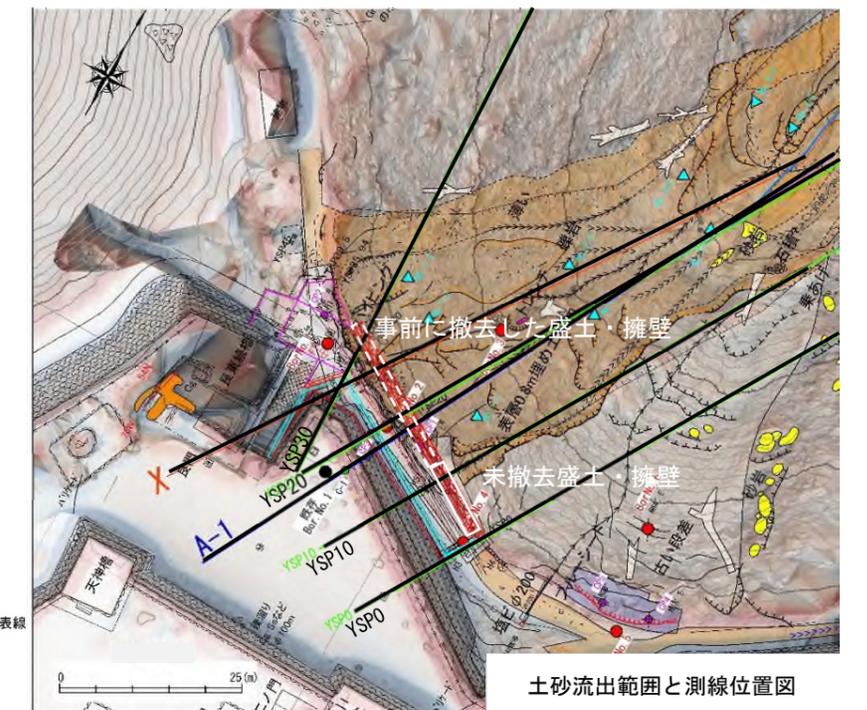
図 3.1-2 土砂流出範囲と緊急車両用道路の位置

(結果) 2024年7月12日の土砂流出の頂部は、7月1日以降に顕著に進展した道路クラック位置ではなく、撤去前の道路擁壁の基礎よりも谷側で発生している。

すなわち、緊急工事(7月8日)によって盛土・擁壁が撤去された後に残された地盤は、7月12日にも流失しておらず、ほぼそのまま残されている。

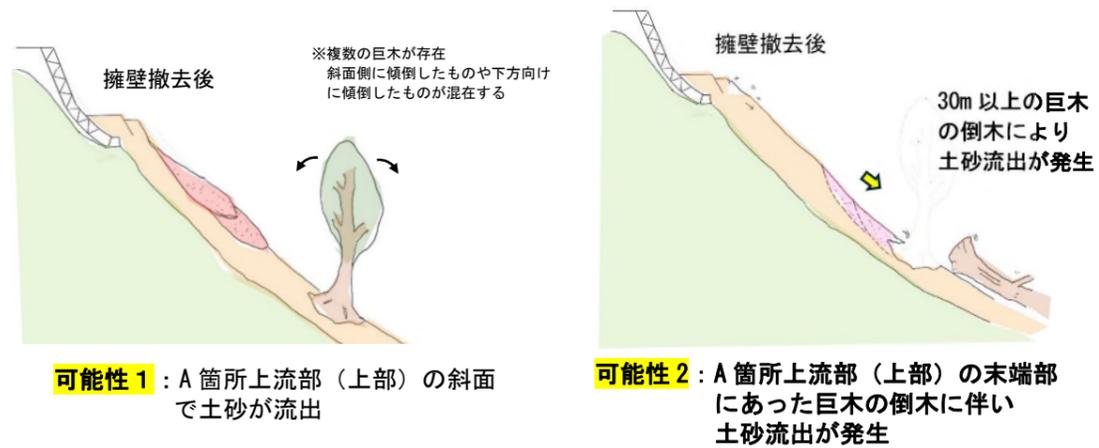
図3.2-1 上流部（上部）の1回目発生源の可能性（資料2より）

- ・上流部（上部）斜面の中で、降雨に伴い土砂流出した（可能性1）・倒木がきっかけとなり土砂流出した（可能性2）の2つの可能性を示した（図3.2-1 資料2・資料3）。

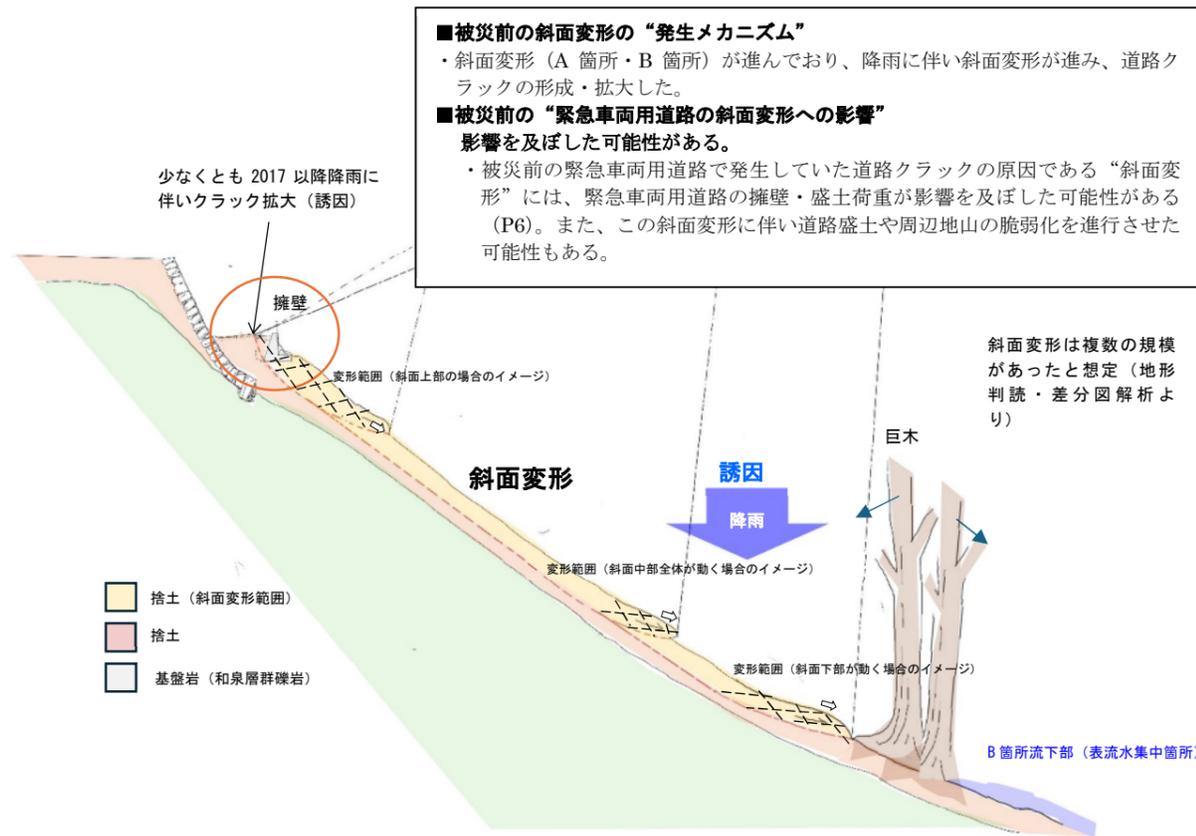
① プロセス1) 被災前に道路クラックを発生した“斜面変形”

- ・ 道路クラックを形成させた斜面変形は、降雨が原因（誘因）で進展している。
- ・ A箇所は、少なくとも2017以降には、道路クラック拡大の記録がある。
- ・ 道路クラックはA箇所・B箇所ともに発生しており、道路範囲内外で同時期に発生しており、斜面全体で斜面変形が発生したことが予想される。
- ・ 地形判読や地表踏査結果から、斜面変形（A箇所・B箇所）が進んでいた可能性がある。
- ・ 降雨に伴い斜面変形が進み、道路クラックの形成・拡大した。

- ・ 被災前の緊急車両用道路で発生していた道路クラックの原因である“斜面変形”には、緊急車両用道路の擁壁・盛土荷重が影響を及ぼした可能性がある（P6）。また、この斜面変形に伴い道路盛土や周辺地山の脆弱化を進行させた可能性もある。

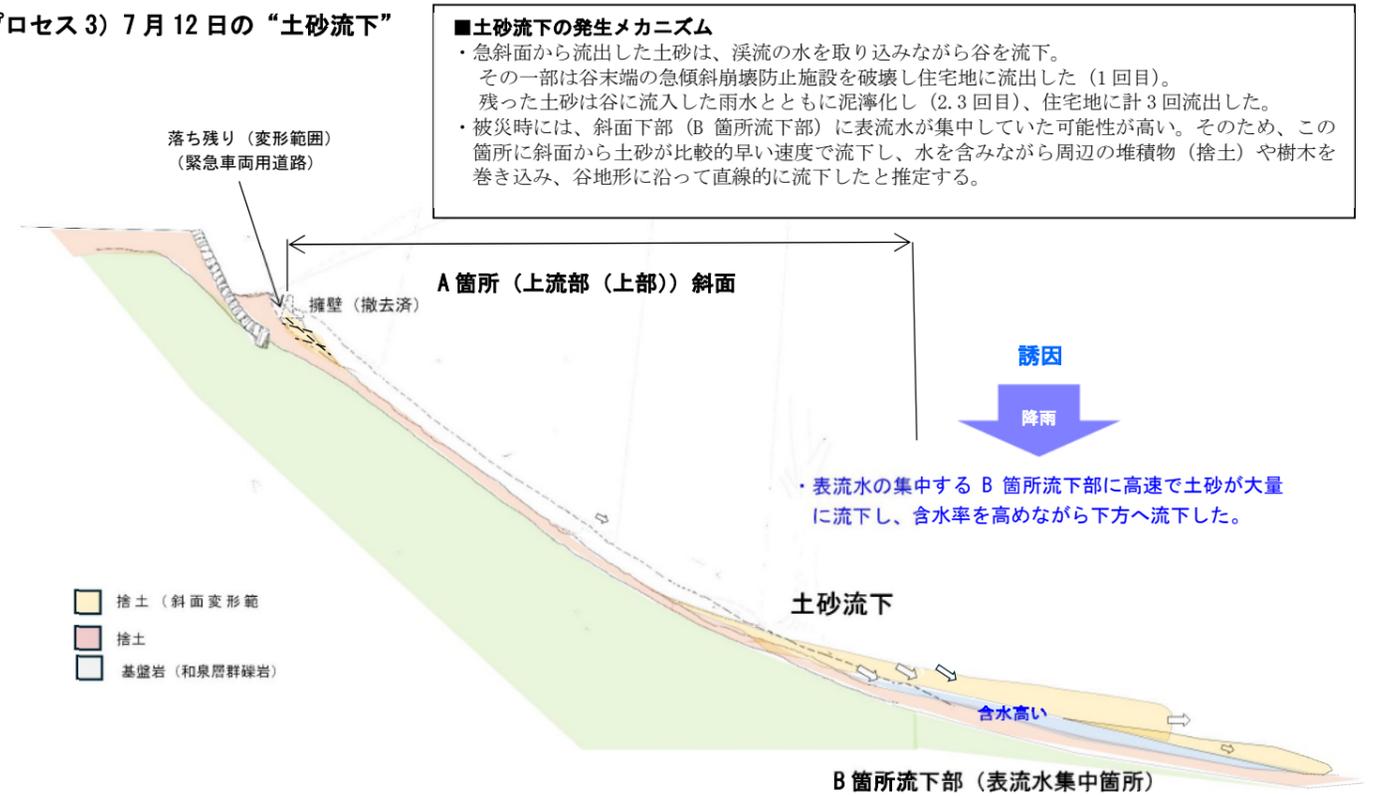
③プロセス3) 7月12日の“土砂流下”

- ・ 急斜面から流出した土砂は、溪流の水を取り込みながら谷を流下し、その一部は谷末端の急傾斜崩壊防止施設を破壊し、住宅地に流出した（1回目）。残った土砂も谷に流入した雨水とともに泥濘化（2.3回目）し、住宅地に計3回流出した。
- ・ 被災時には、斜面下部（B箇所流下部）に表流水が集中していた可能性が高い。そのため、この箇所に斜面から土砂が比較的早い速度で流下し、水を含みながら周辺の堆積物（捨土）や樹木を巻き込み、谷地形に沿って直線的に流下したと推定する。

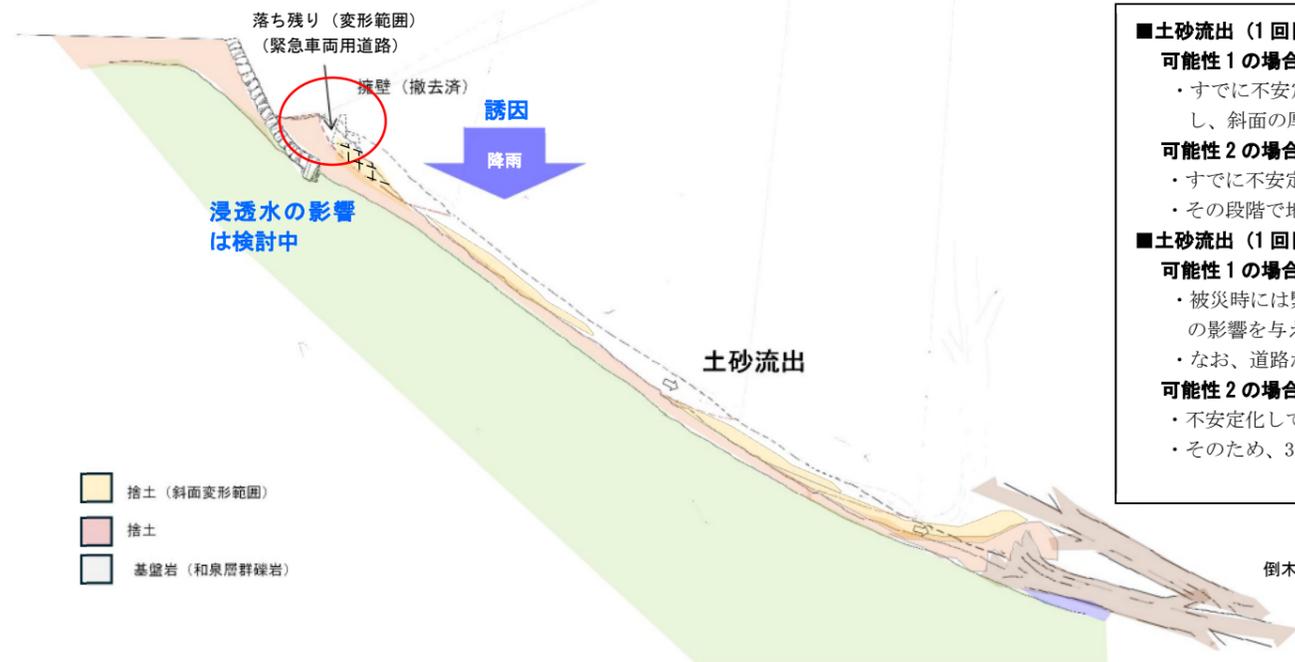
②プロセス2) 7月12日の“土砂流出”

可能性1の場合
 ・すでに不安定化していた斜面上部（上部）斜面で。その後、7月12日の降雨がきっかけとなり、斜面の上・中・下部のいずれかから土砂流出し、斜面の厚さ2m程度の土砂部分が流出した。

可能性2の場合（倒木）：影響を与えた可能性は低い。
 ・不安定化していた巨木の倒木は、降雨影響や小規模な土砂流出と考えられる。
 ・そのため、30~40mの離隔がある倒木に、被災時に変形していないため、緊急車両用道路が直接影響した可能性は低い。

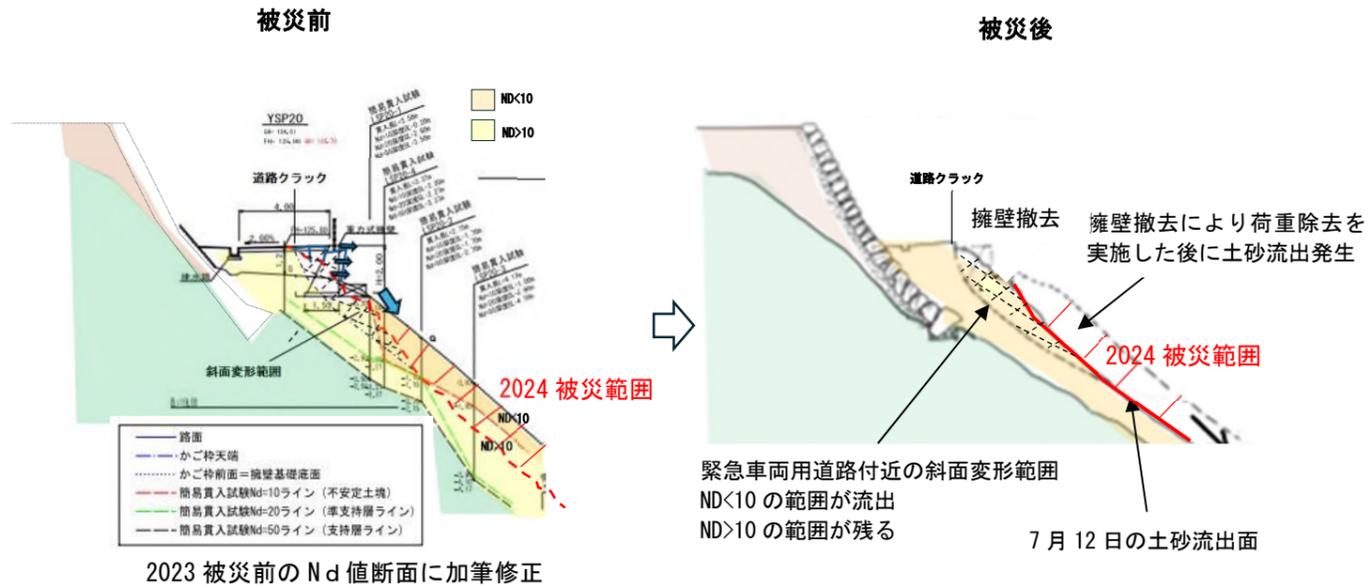
図 3.2-3 プロセス 2) の土砂流出で落ち残った範囲の強度

土砂流出範囲は、被災前調査の $N_d < 10$ の範囲に近似しており、緊急車両用道路が残存した範囲は $N_d > 10$ である。そのため、斜面変形は $N_d > 10$ の範囲も含めて発生していたものの、土砂流出は $N_d < 10$ の範囲で発生したと考えられる（図3.2-3）。
