松山市緑町土砂災害対策技術検討委員会

第4回委員会資料

土砂流出の発生機構と素因・誘因について (1)第3回検討委員会までの基本事項の整理【松山市】

令和6年12月23日

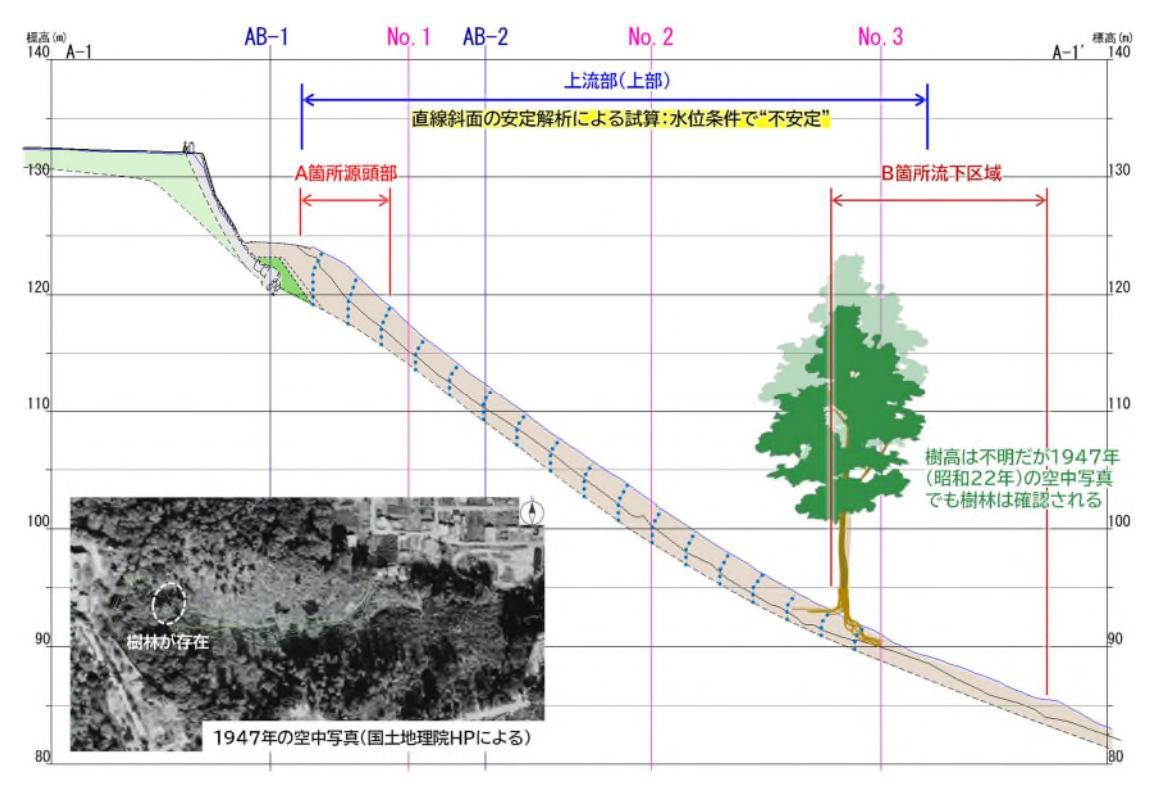
図 1.3-1 緊急車両用道路構築以前(2015年以前)の上流部(上部)斜面の推定

・ 広く捨土が分布する上流部(上部)に位置する A 箇所と隣接する B 箇所で、捨土により斜面が形成された時期 以降に生じた不安定化(クリープ的変形:図1.3-2)を指す。2015年(平成27年)の緊急車両用道路の構築以 前の記録はないが、捨土の厚さと勾配に着目した直線斜面による安定度の試算結果(図 1.3-3)から、A 箇所源 頭部~B 箇所流下区域の一部を含む上流部(上部)は不安定化しやすい状況にある(図 1.3-1)。

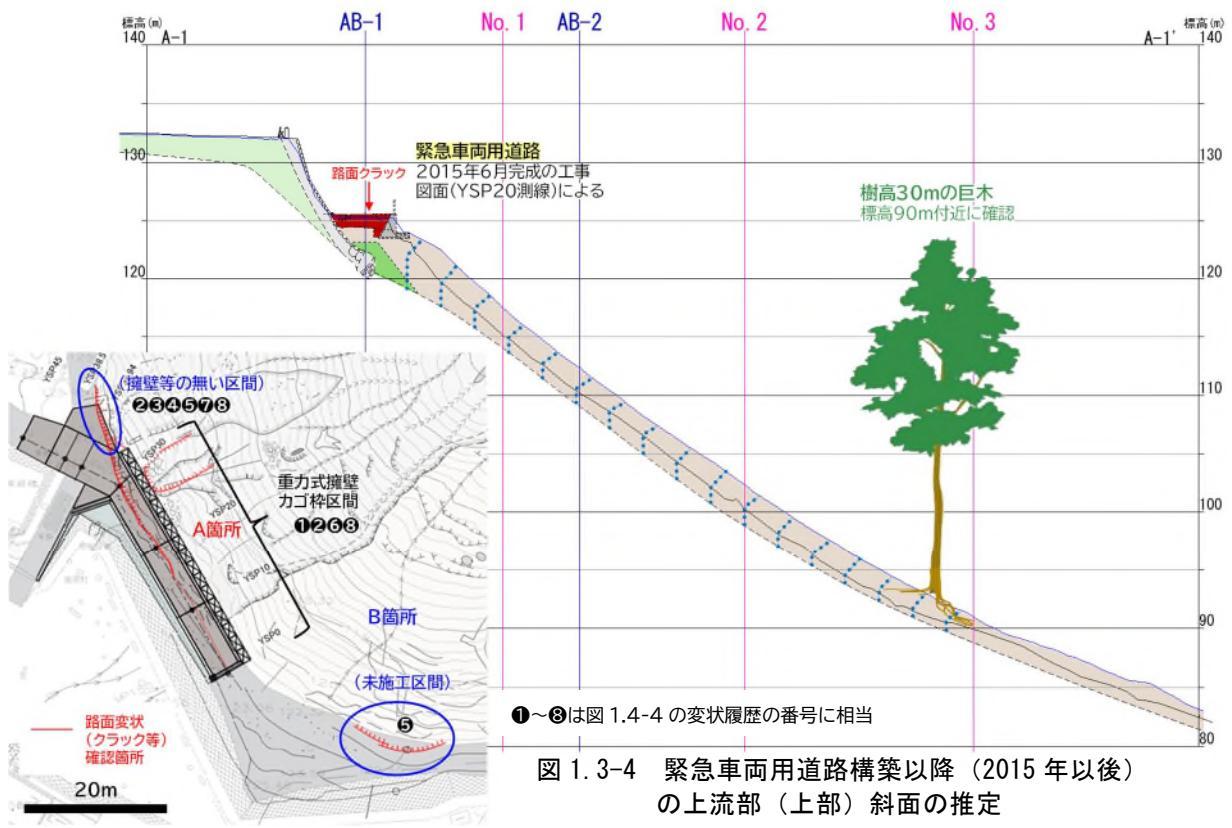
・ 2015年の緊急車両用道路構築以降、2017年9月~2024年6月にかけて断続的に"道路変状"(路面クラック、 擁壁の傾倒等)が発生している。道路施設の荷重による捨土(N値 5~10以下)の体積圧縮(支持力不足による 沈降)の可能性も考えられるが、重力式擁壁が構築されていない(盛土厚さが小さい)艮門スロープ下周辺や、 未施工区間である B 箇所でもクラックや沈下等の変状が生じている(図1.3-4 右下平面の青丸)。 これらの道路変状は「土砂災害警戒情報」発表の基準値を超過する降雨に伴い顕在化する傾向を示しているため、 道路変状の主たる要因は降雨を誘因とする斜面変形であると考える。

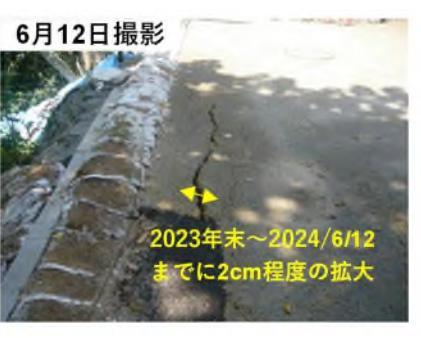
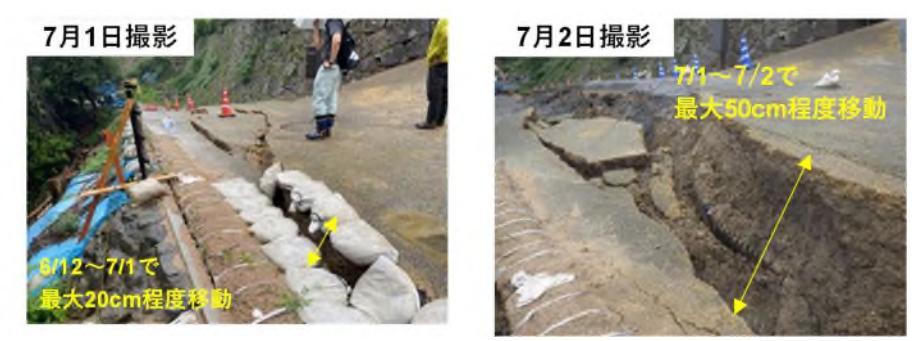
写真 1.3-2 2024/6/12~2024/7/2 間の A 箇所の路面クラックの変化

- 2024 年 6 月中旬以降、A 箇所に見られた道路変状(路面クラック)が拡大し、7 月 2 日には 50cm の段差を形 成するに至った(写真 1.3-2)。2024 年 6 月の月間降水量(363mm)は、過去 20 年間の出水期(6 月~9 月) の月間降水量の平均(182mm)の約2倍である。
- ・ 写真 1.3-2 に示すように、20 日間程度の短期間に数 10cm 単位の変位が進行していることから、6 月の降雨を誘 因としてクリープ的変形が加速し、捨土を含む斜面が著しく不安定化していた可能性が示唆される(図1.8)。
- 7/2 に生じた変状は、顕著な段差のほか、カゴ枠工の変形や重力式擁壁の傾倒を伴っている(図 1.3-5 左下写真)。
- ・ 応急対策工事(7/2~7/9)により、段差を伴う路面変状の前面に位置する重力式擁壁やカゴ枠等の大部分は、7/12 の災害発生前に撤去されている。

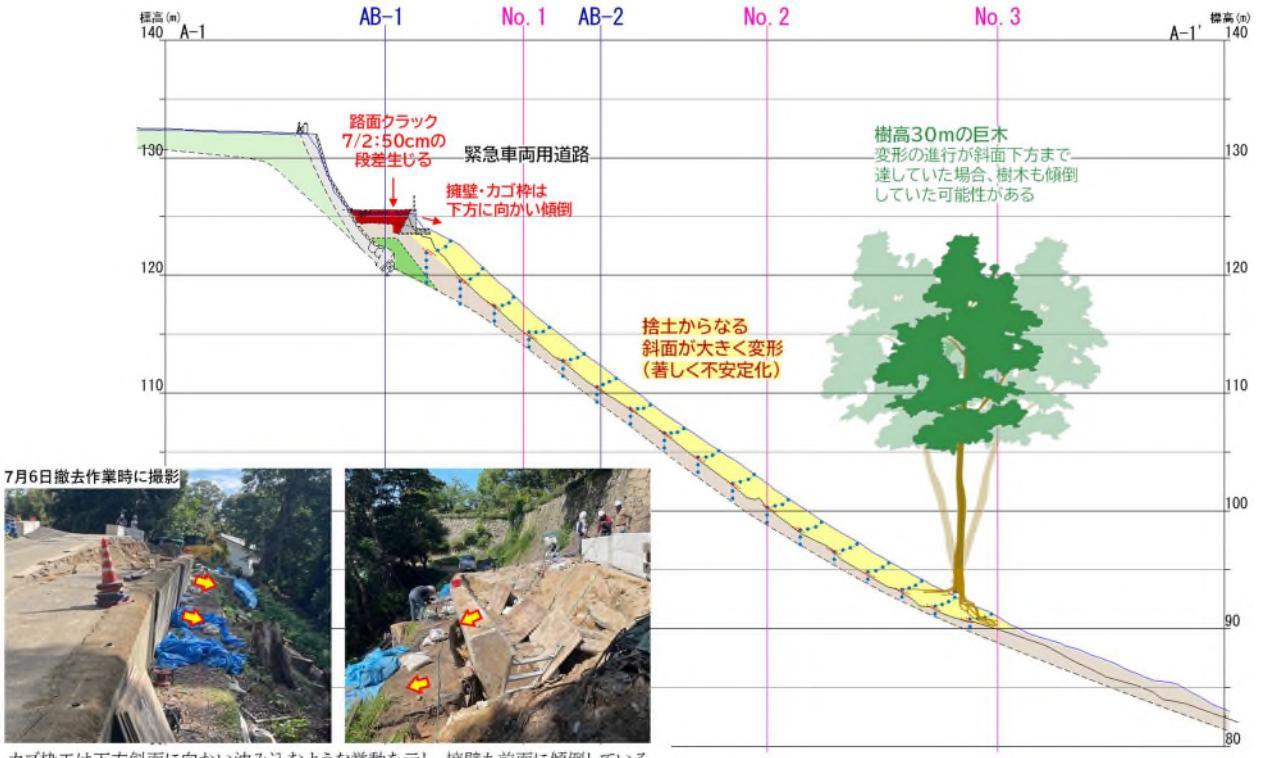
カゴ枠工は下方斜面に向かい沈み込むような挙動を示し、擁壁も前面に傾倒している 擁壁の傾倒は終点側(艮門側)に向かい大きい

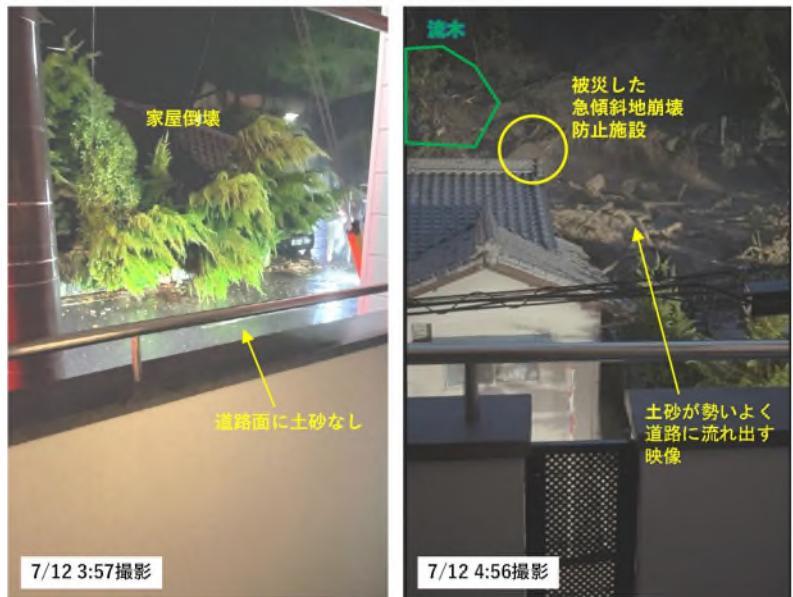
写真1.3-3 1回目の土砂流下(左)と2・3回目の土砂流下(右)

- ここで、上流部(上部)ないしは上流部(下部)の発生源で生じた事象を「土砂流出」と呼称し、発生源から下 流部を流れ下り、緑町地区の土砂災害に至った事象を「土砂流下」と呼称する。
- SNS 等の情報や消防局の証言等から、7/12 に発生した"土砂流下"は大きく、3:40 頃に発生した「1 回目」と、 4:45~4:50頃に発生した「2・3回目」が記録されている(写真 1.3-3)。
- ・ さらに、土砂流出斜面内の堆積物の堆積(乗り上げ)・流出等の痕跡や、表流水の解析結果(B箇所~谷地形D 流下区域への水の集中:図1.3-6)から、以下のように推定される(図1.3-7)。

- ▶ 1回目の"土砂流下":上流部(上部)(A箇所)を発生源とする"土砂流出"により、上流部(下部)~下 流部を厚さ1m程度で埋めながら、右岸側を高速で直線的に流下した(図1.3-7の赤着色の堆積物が堆積)。 また、樹木を巻き込みながら緑町地区まで流下した。
- > 2・3回目の"土砂流下":上流部(下部)~下流部に位置する B 箇所流下区域や谷地形 C・D からの表流水 が、1回目の土砂流出の堆積物で堰き止められて一時的に貯留。水分を多く含んだ状態(泥濘化)の堆積物 の一部が、左岸側の谷底を洗堀しながら緑町地区まで流下した。

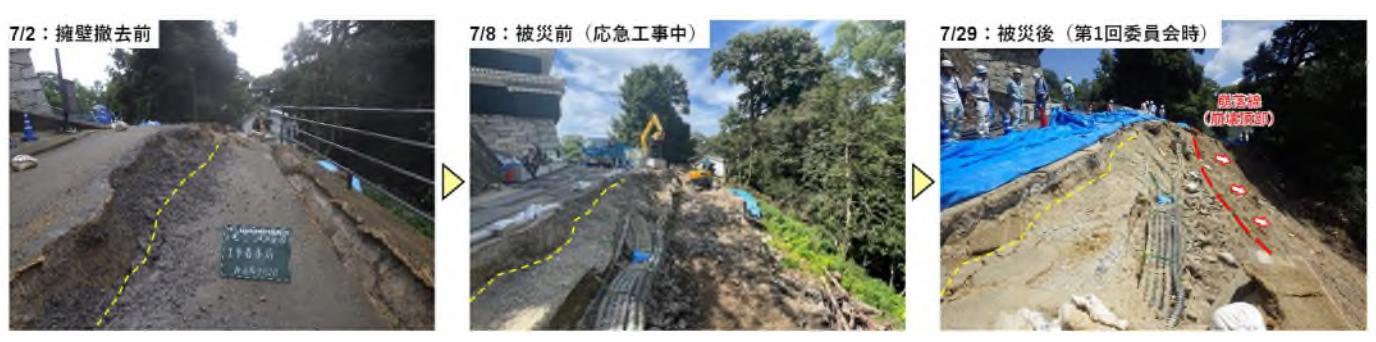
図 1.3-5 2024.7.2~7.6 時点(擁壁等撤去前)の上流部(上部斜面)の推定

- 1 回目の"土砂流出":上流部(上部)(A 箇所)で発生したもので、7/2 までに進行した"クリープ的変形"で 不安定化した斜面(図 1.3-5)が、7/11~7/12 の降雨を誘因として土砂流出に至ったものと考える(図 1.3-8)。
- ・ この1回目の土砂流出は、∠35°以上の急傾斜部に分布する捨土が原型(地盤の構造)をとどめず崩落して発生 し、かつ"すべり面"を伴っていないことから、発生形態は「斜面崩壊」であると言える。なお、崩壊土砂が、 被災箇所に到達する可能性について本委員会で検討した。
- ・ 被災前後の地形の対比から、崩壊頂部は SP28~SP34 区間 (6m) については擁壁跡の基礎部で基礎幅である 1m 程度の範囲で土砂が流出しているものの、SP0~SP28区間は崩壊頂部が緊急車両用道路の重力式擁壁基礎跡の 下方斜面に位置することが追加で示された(図1.3-8および第4回委員会資料7)。なお、7/2に生じた50 cm段 差を伴うクラック位置は、発災後変化していない(さらなる沈下や前面への移動等は生じていない写真 1.3-4)。

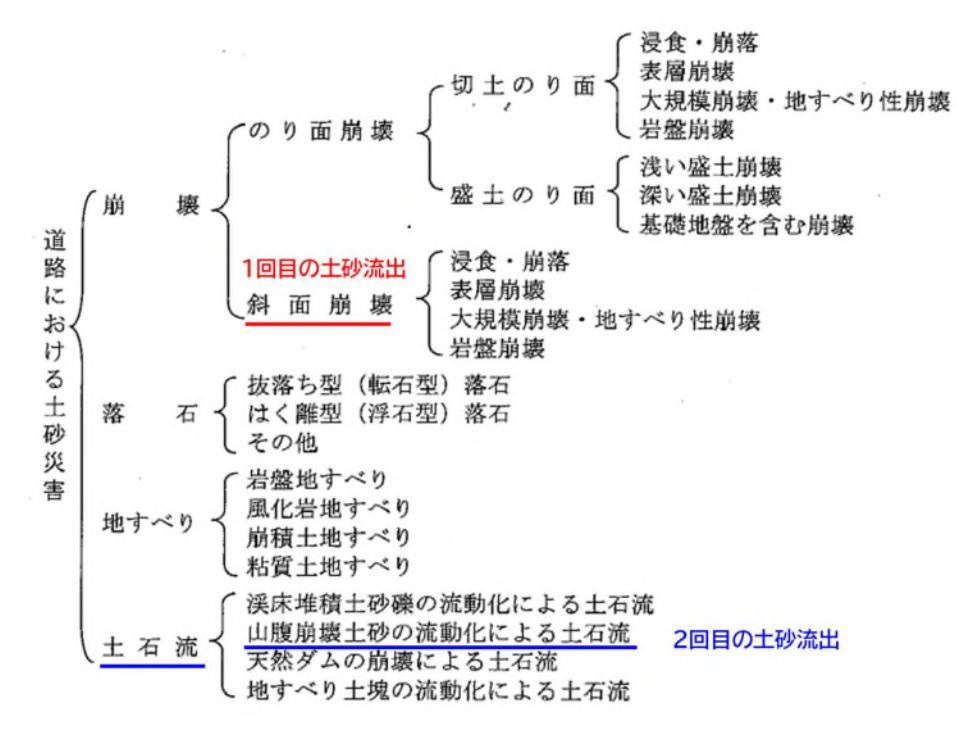
図 1.3-9 土砂災害の分類(道路土工-のり面工・斜面安定工指針:平成21年度版 p10 引用)

• 2回目の"土砂流出":1回目の斜面崩壊で上流部(下部)~下流部に堆積した堆積物(崩土)が泥濘化して流出 した"泥流"である(図 1.3-7)。その発生形態としては"山腹崩壊土砂の流動化による土石流"(図 1.3-9)と言 える事象と考える。

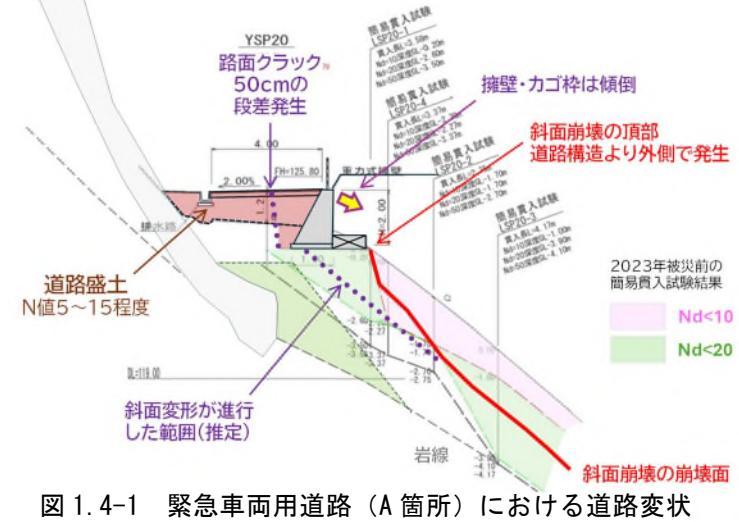
緊急車両用道路は、捨土が堆積する斜面上に施 工されており、道路盛土を支える重力式擁壁(カ ゴ枠工)は、N値5~10程度(Nd値10~20程 度)の捨土層を基礎地盤として構築されている (図 1.4-1)。

緊急車両用道路構築以後に生じた路面変状が "体積圧縮"(擁壁基礎の支持力不足)の可能性 は残るが、7/1~7/2にかけて生じた 50cm の段 差や7/2~7/6の擁壁の傾倒等は、A 箇所の上流 部(上部)の斜面変形によるものであり、緊急 車両用道路の擁壁・盛土荷重が斜面変形に影響 を及ぼした可能性がある。

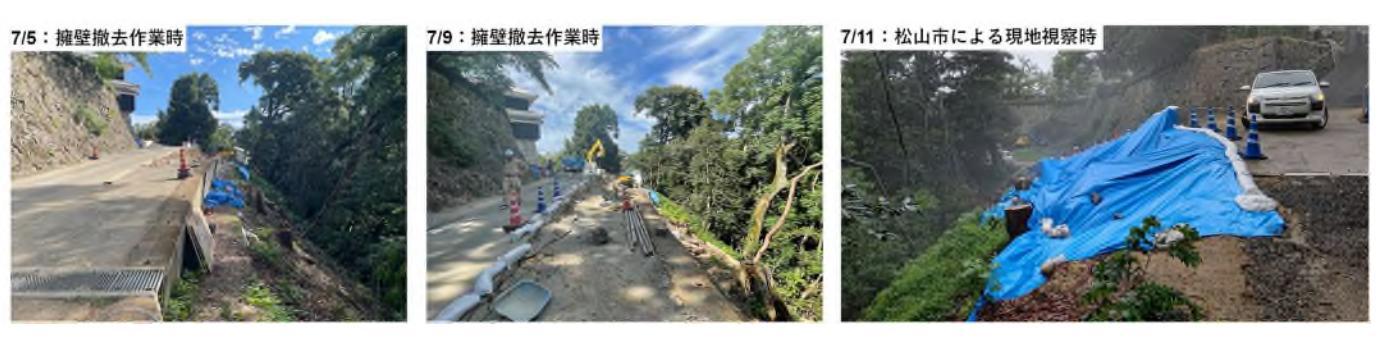
写真 1.4-1 7/12 の崩壊発生前の緊急車両用道路下方斜面の様子(樹林を含め特に異常等は見受けられない)

・ 7/2 の路面変状が発生した際に下方斜面を確認した結果、道路より 10m 程度下方の範囲では、特に異常は見ら れなかった(松山市市街地整備課説明;写真1.4-1)。そのため、1回目の斜面崩壊が発生する前に進行していた 斜面変形は、上流部(上部)斜面の中腹~下方にまで及んでいた可能性が考えられる。

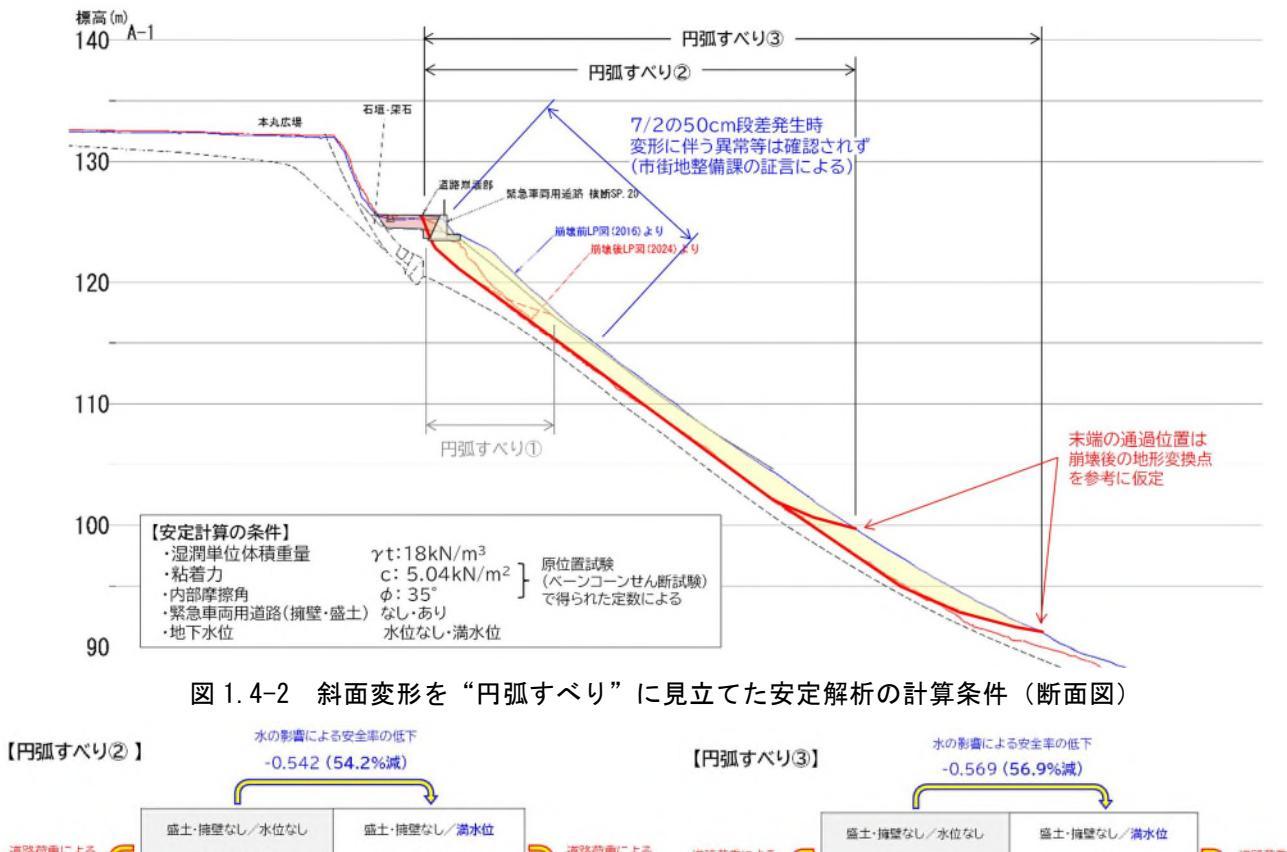
- 第3回検討委員会では、斜面変形(変形に伴う不安定化)を道路に生じた段差地形を通過する"円弧すべり"に 見立てた安定解析から、道路荷重の影響について試算している(図1.4-2:計算条件等は図左下に示す通り)。
- ・ 「道路下 10m 程度に異常等は見受けられなかった」との上記の証言より、「円弧すべり①」を除く「円弧すべり ②」と「円弧すべり③」の結果を図 1.4-3 に再掲するが、いずれの円弧すべりの場合も、擁壁・盛土があること で安全率が低下(4.6%~7.9%減)するため、斜面変形に道路荷重が影響した可能性がある。
- ただし、図 1.4-3 に示すように、水の影響を受けた場合の安全率の低下の程度は大きく、"満水位"という条件 ではあるものの 52%~57%減との結果が得られている。道路変状は「土砂災害警戒情報」発表の基準値を超過す る降雨に伴い顕在化する傾向を示している(図 1.4-4)。

道路荷重による 安全率の低下 道路荷重による 安全率の低下 道路荷重による 安全率の低下 道路荷重による 安全率の低下 Fs=1.320 Fs=0.778 Fs=1.373 Fs=0.804 -0.079 (**7.9**%減) -0.057 (5.7%減) -0.067 (6.7%減) -0.046 (**4.6**%減) 盛土・捕壁あり/水位なし 盛土・擁壁あり/満水位 盛土・擁壁あり/水位なし 盛土・擁壁あり/満水位 Fs=1.241 Fs=0.721 Fs=1.306 Fs=0.758 水の影響による安全率の低下 水の影響による安全率の低下 -0.520 (52.0%減) -0.548 (54.8%滅)

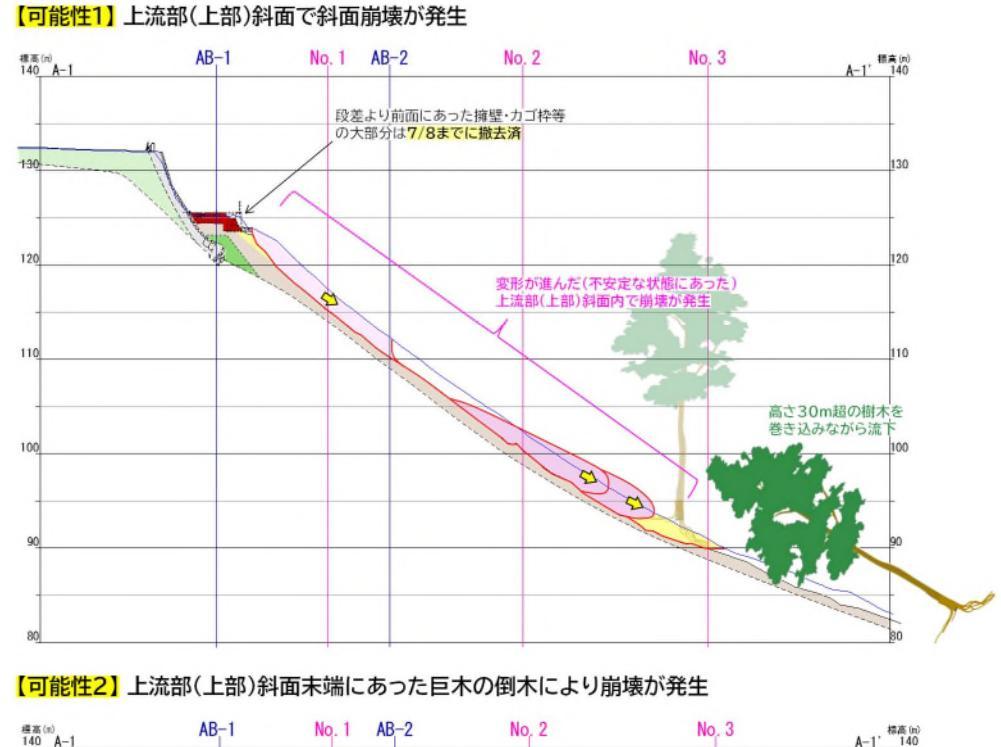
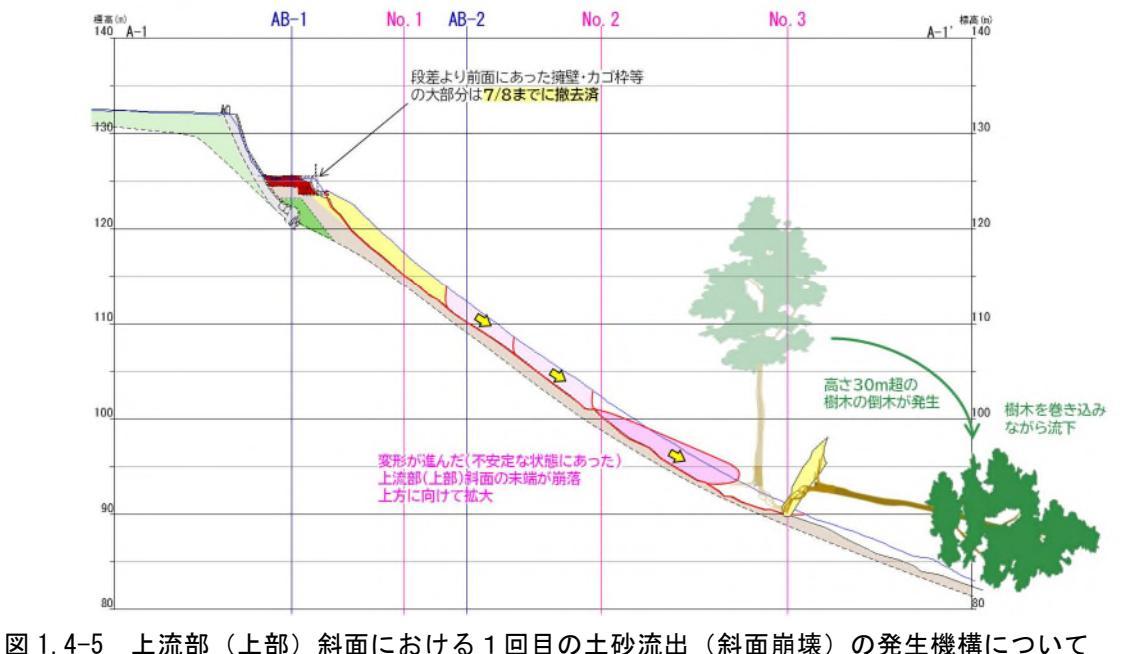
- ・ 2015年の道路施工区間(緊急車両用道路)は、盛土が SP0~SP43 の範囲、擁壁は SP0~SP34 の範囲に施工さ れている。SP17.26~SP28の範囲は、7/12以前に擁壁が撤去されており、残置された擁壁(SP0~17.26)と撤 去済の擁壁基礎跡やカゴ枠工の基礎跡よりも下方(前面)の斜面から崩壊が発生している(ただし、SP28~SP34 区間については擁壁跡の擁壁基礎幅の80%程度である約1mの土砂が擁壁跡から流出している:資料7参照)。 また、7/2 時点で生じていた 50cm の段差を伴うクラック位置は発災後変化していない (写真 1.3-4 や図 1.3-8 お よび図 1.4-1)。
- ・ また、第3回検討委員会では、標高 90m 付近に樹高 30m の巨木が存在していたことを踏まえ、上流部(上部) からの土砂流出について、図 1.4-5 の 2 つの可能性が示されている。

上記のうち「可能性 2」の場合は、斜面下方に存在する巨木が崩壊発生の起点となるため、上方に位置する緊急 車両用道路が直接的な影響を与えた可能性は低い。また、「可能性 1」の場合も、被災時には擁壁等を撤去済で あり、土砂流出は前出のように SP9~SP28 は擁壁基礎より下方斜面から発生していること。また、SP28~34 は擁壁基礎跡の擁壁基礎幅程度の土砂流出が確認できるものの、その流出土砂がほとんど移動していない事実 (資料7で追加記載)から、第3回委員会では、緊急車両用道路が土砂流出の起点となるような直接の影響を与 えた可能性は低いとしている。

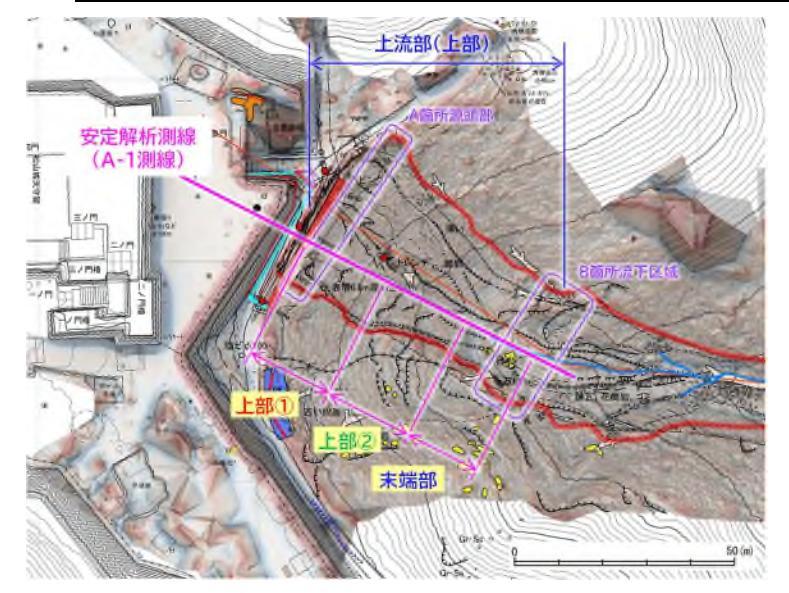
表 1.5-1 最小安全率の円弧すべりによる安全率の変化

上普	B D	上音	\$2	末端部		
水位条件	安全率	すべり面長 (m)	安全率	すべり面長 (m)	安全率	すべり面長 (m)	
水位無し	1.229	20.221	1.509	20.943	1.852	14.243	
30%水位	1.138	21.864	1.417	17.829	1.732	14.243	
60%水位	0.984	21.865	1.230	17.829	1.495	18.891	
満水位	0.749	20.722	0.935	20.943	1.130	14.243

図 1.5-1 上流部(上部)を対象とした安定解析の検討断面と解析模式図(イメージ) ・ 原位置試験をもとに設定した土質定数と、4 段階の水位の設定に基づく試算より求められた、上部①、上部②お よび末端部の安全率を表 1.5-1 および図 1.5-3 に示す。結果、末端部の "満水位" における安全率 (Fs=1.130) は、上部①"水位無し"における安全率(Fs=1.229)より小さい。勾配の小さい末端部であっても、地下水位の

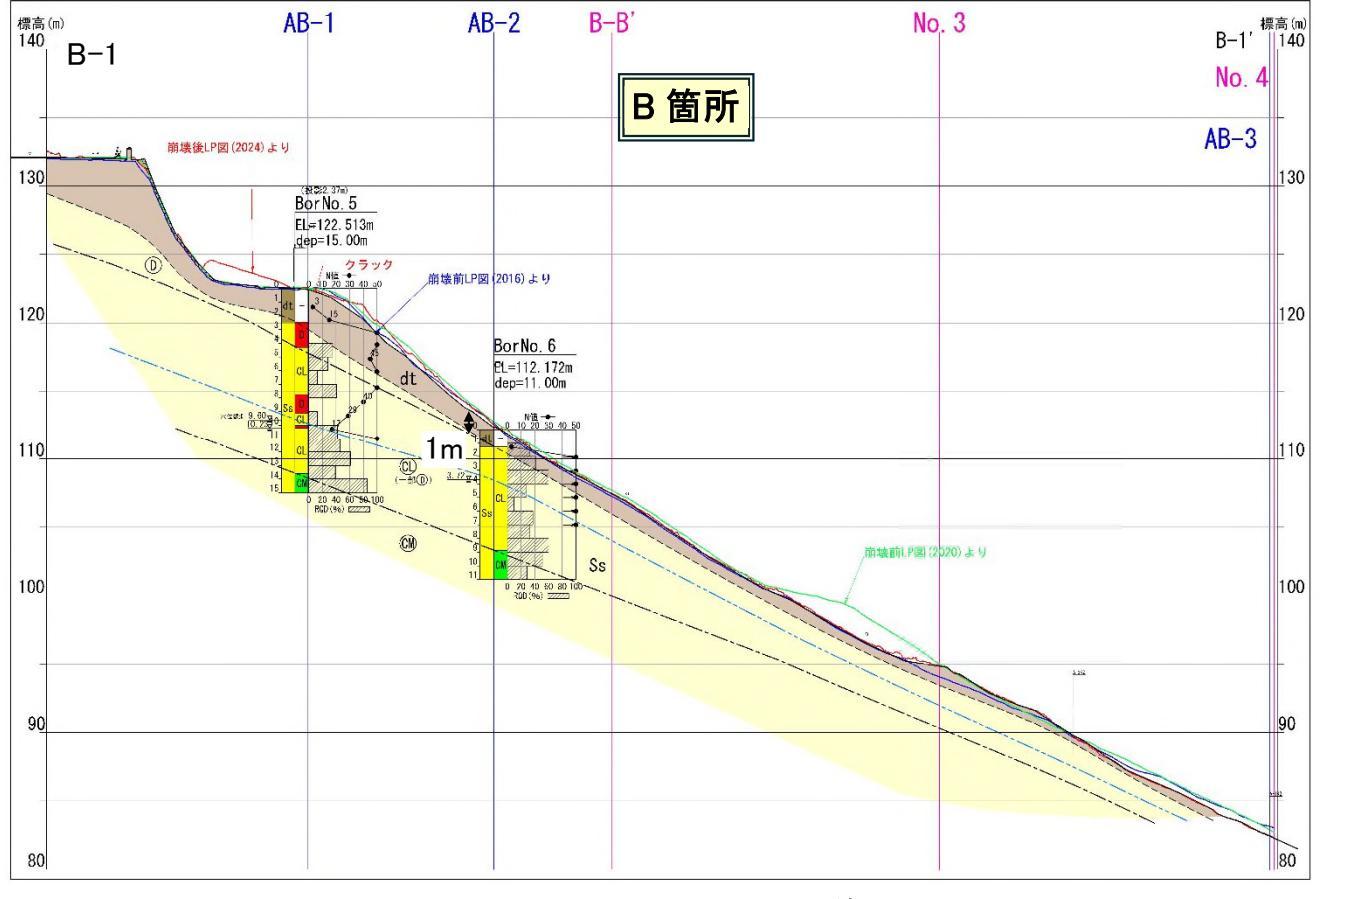
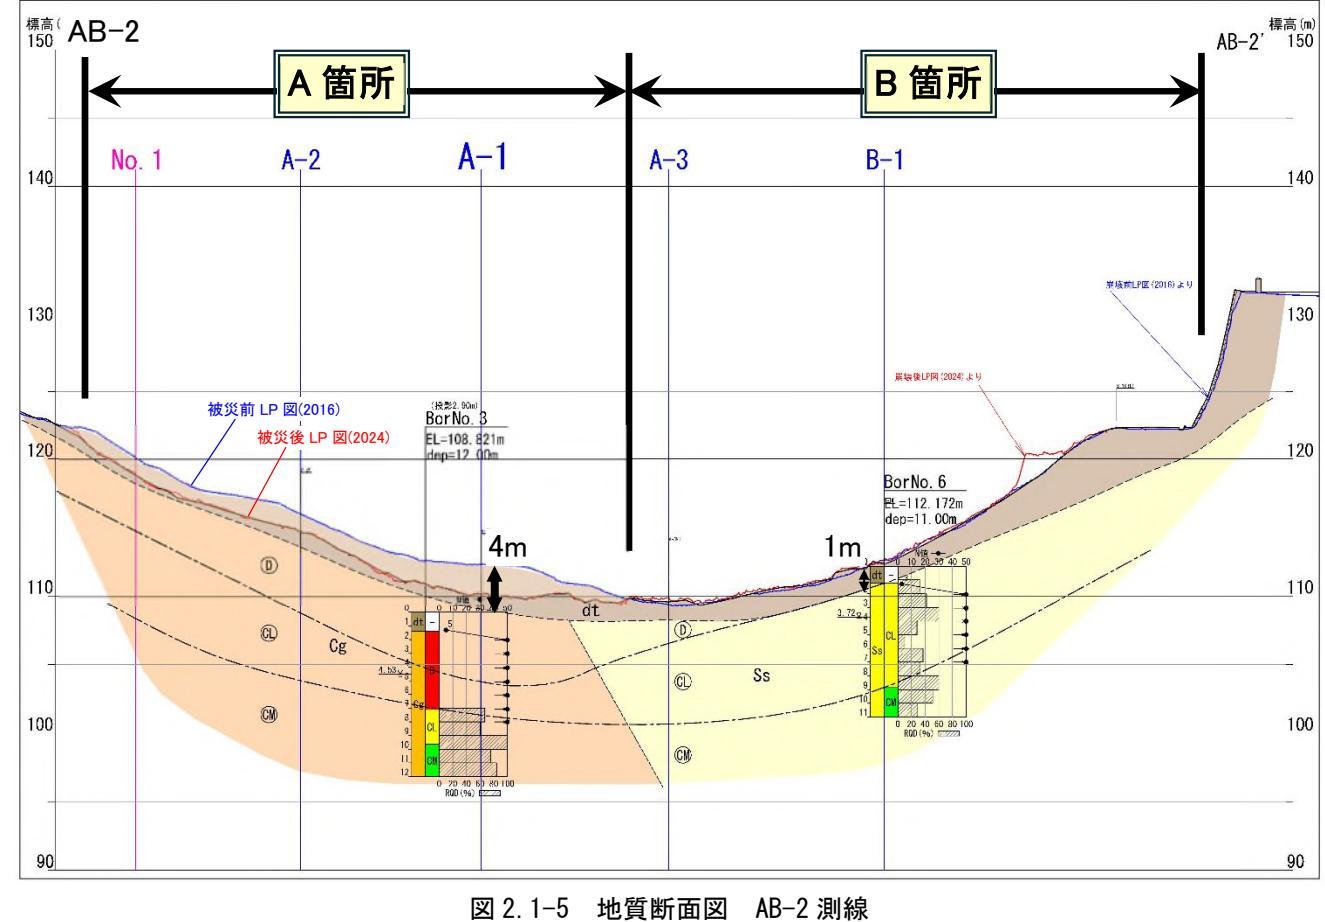
図 2.1-2 地質断面図 A-1 測線

- ・ A 箇所とB 箇所は同一の谷地形内に位置し、本丸広場の石垣屈曲部が谷地形の中心にあたる(図 2.1-1)。なお、緊急車両用道路施工区間のうち、YSP9付近から終点側の区間が A 箇所源頭部に、YSP9付近から起点側が B 箇所源頭 部に位置している。
- ・ 堆積物(捨土層)の厚さを被災前地形で比較すると、A箇所が厚く(3.5~7m)、B箇所が薄い(1~3m)(図2.1-2~4)。
- ・ 両箇所とも基盤岩との境界部に瓦片が認められており、地表から基盤岩までの全深度に捨土が分布する。全体に軟質で表層は空隙が多く、不均質で細粒分に乏しく、含水比は小さい(図 2.1-6 および図 2.1-7)。

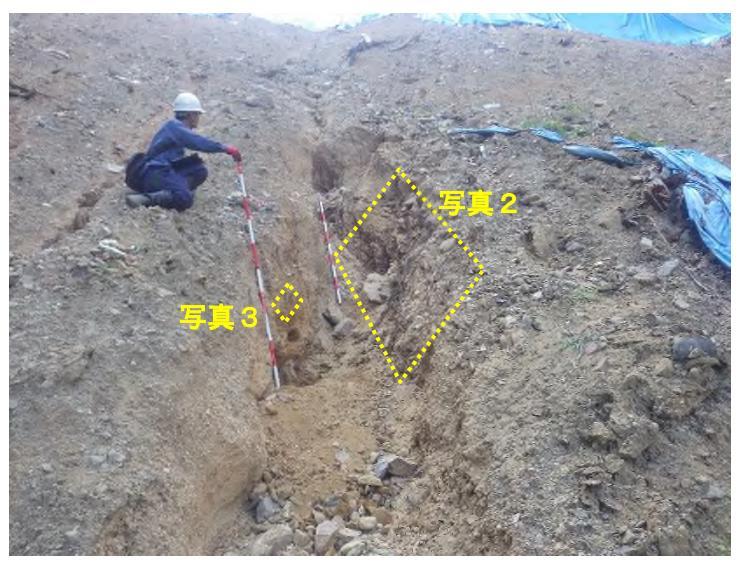
写真1 ガリー侵食の状況。深さ1.5m程度。底盤に礫岩が分布する。

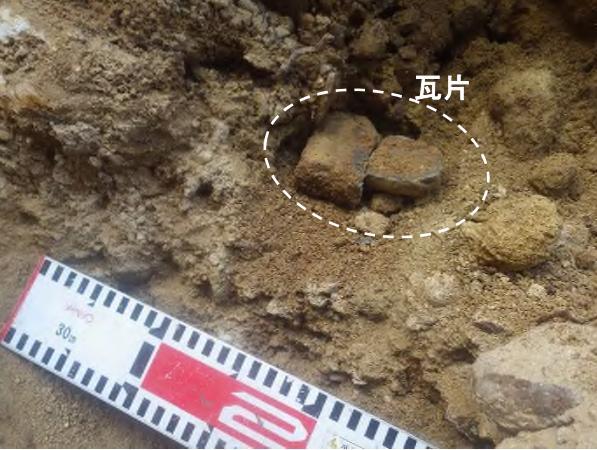
写真5 基盤岩直上に認められる瓦片

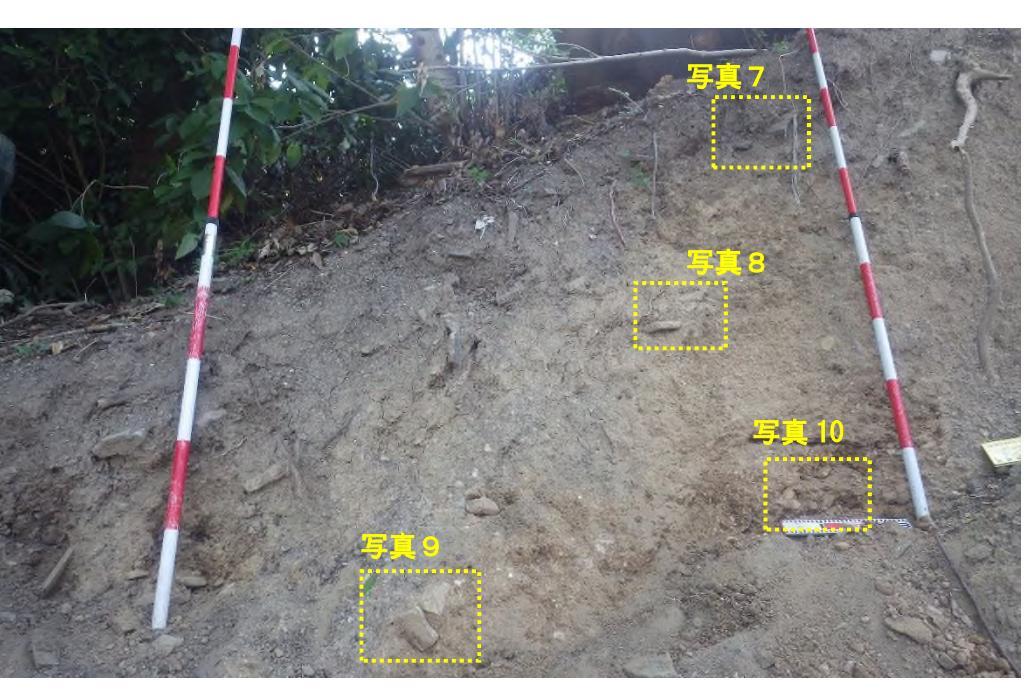
写真6 右岸側の側方崖(高さ1.5m程度)。ビニールや瓦片、花崗岩礫を含む。 基質は全体に砂質で、細粒分は少ない。

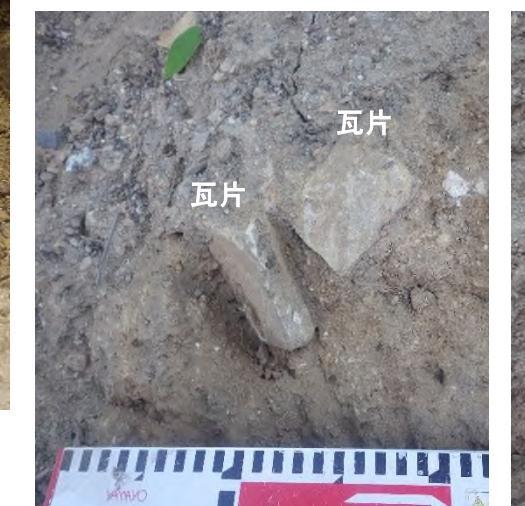
写真9 表層から深度1mに認められる瓦片

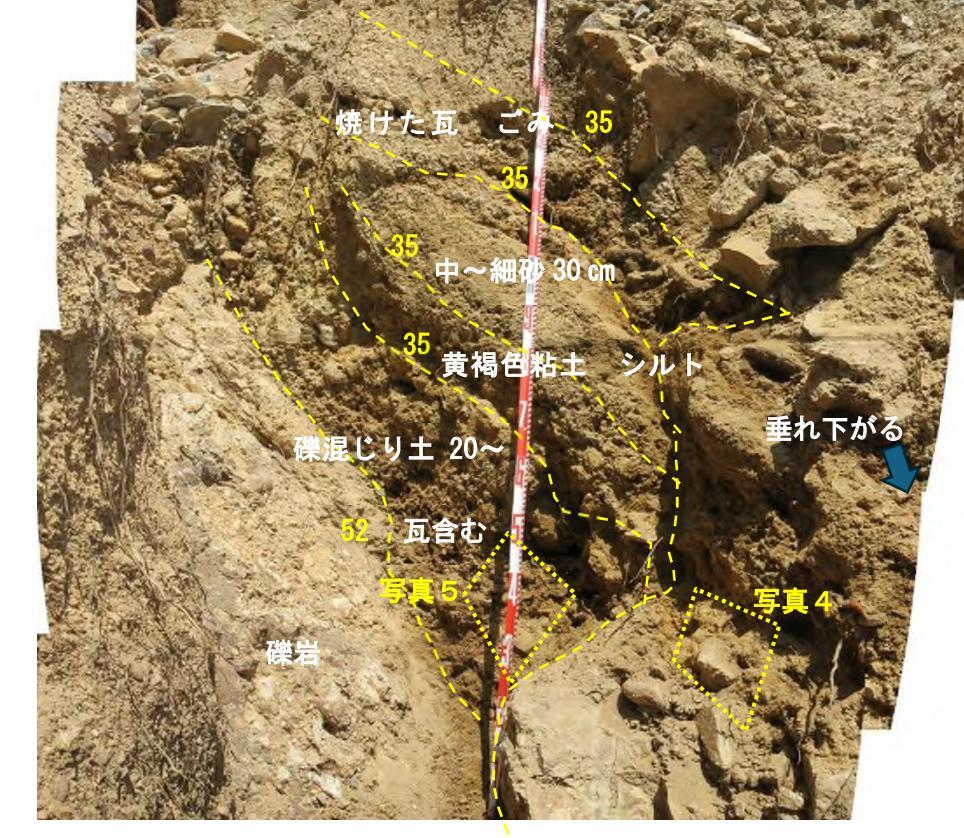
写真2 A箇所斜面に残存する未崩壊の堆積物 基盤岩(礫岩)の上位にゆるい堆積物が分布する。一部に層状を呈するが、堆積物が複雑に 重なっており、不規則かつ不均質である。砂層は、指圧で容易に掘削できる程度の硬さである。 最下層の礫混じり土には花崗岩の円礫や瓦片が含まれる場合がある。

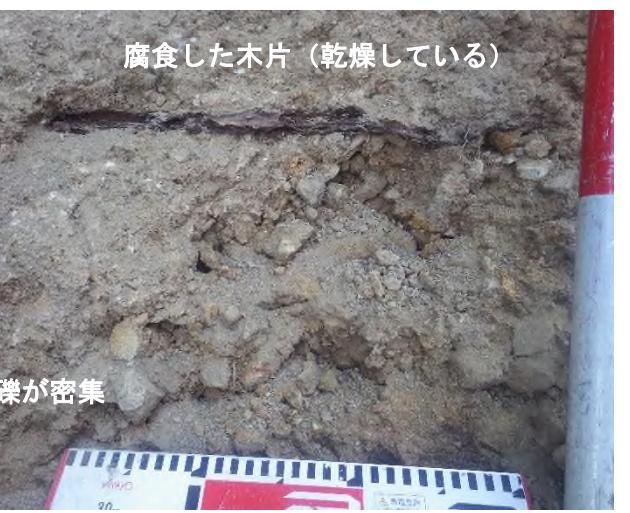
写真10 側方崖基部には局所的に風化礫が密集した領域 が認められる。

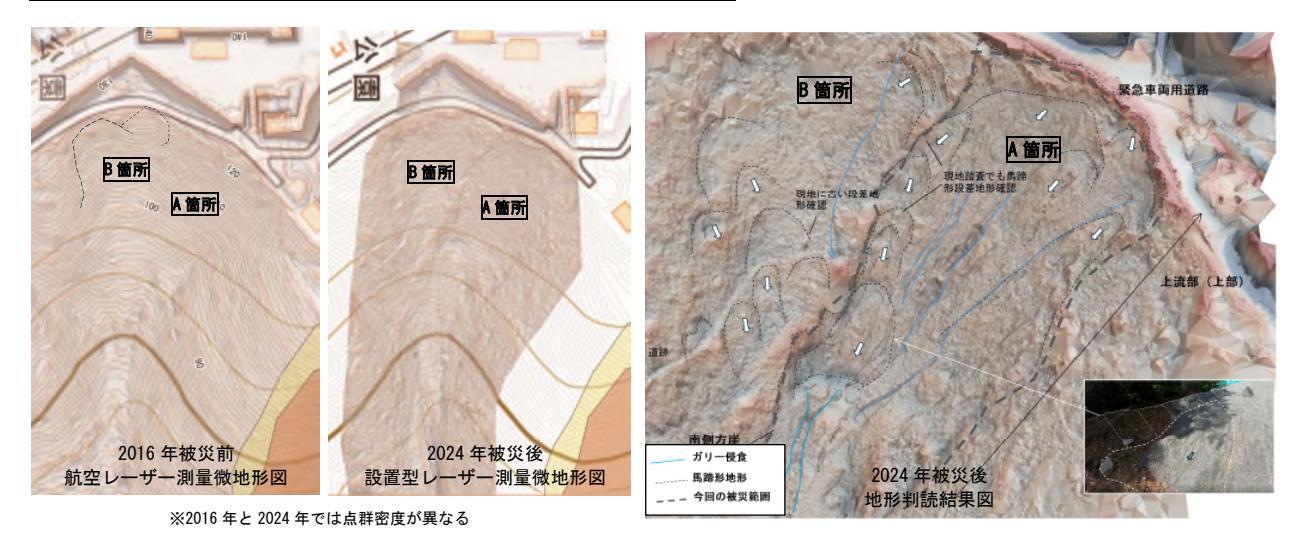
図 2.1-8 3 次元地形図を用いた地形判読結果図

- ・ 図 2.1-8 に A 箇所、B 箇所周辺の 3 次元地形図を用いた地形判読結果図を示す。A 箇所(土砂流出箇所)では、 2024年の被災後の微地形図から複数の馬蹄形地形(崩壊跡)が判読できる。被災前にあたる 2016年の微地形図 では、明瞭な崩壊跡(抜け跡)は確認できなかった。
- ・ 一方、B 箇所は 2024 年 7 月 12 日には土砂流出が発生していない斜面である。2024 年の微地形図は、複数の馬蹄 形地形(崩壊跡)が判読(右図)でき、全体に凹状(集水)地形を呈する。2016年微地形図では、やや不明瞭なが ら崩壊跡が確認される(左図:過去の崩壊跡や侵食の進行)。

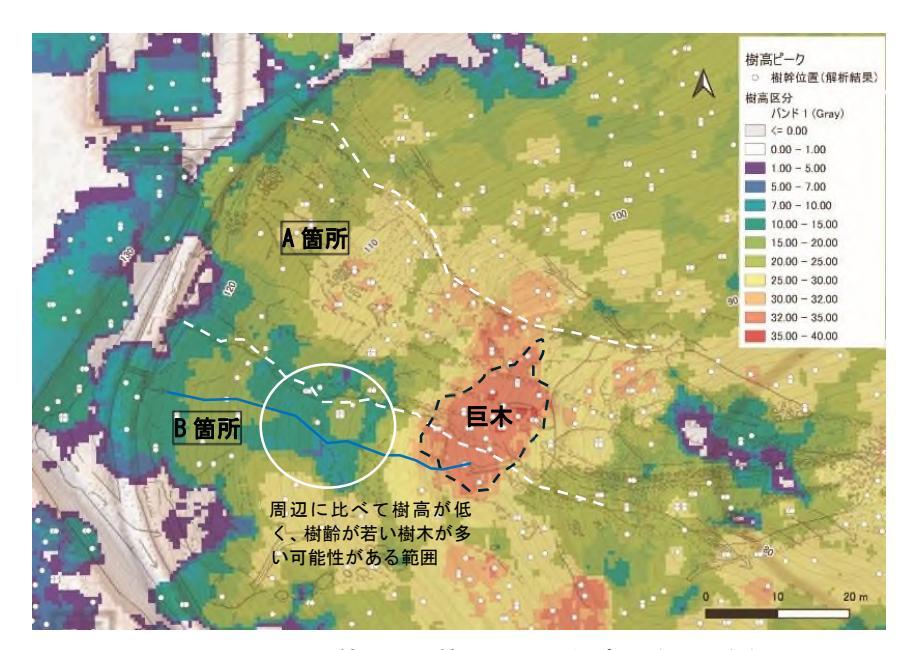
図 2.1-9 A 箇所・B 箇所周辺の樹高図(2016 年) (愛媛大学大学院農学研究科提供データを加工)

- ・ 図 2.1-9 に A 箇所・B 箇所周辺の被災前の樹高図を示す。A 箇所の上流部(上部)の斜面末端部付近に 30m 以上 の樹木(巨木)の密集が見られ、それより上下方斜面には主に15~32mの樹木が分布する。
- ・ 一方、B 箇所は主に 5~25m の樹木が分布する(A 箇所と比較すると A 箇所の方が樹高が高い)。B 箇所のガリー 侵食跡(青線)は、樹木の低い箇所であり、過去に表層崩壊等が発生したため、樹木が入れ替わり、樹齢が周辺 より若くなっている可能性がある。

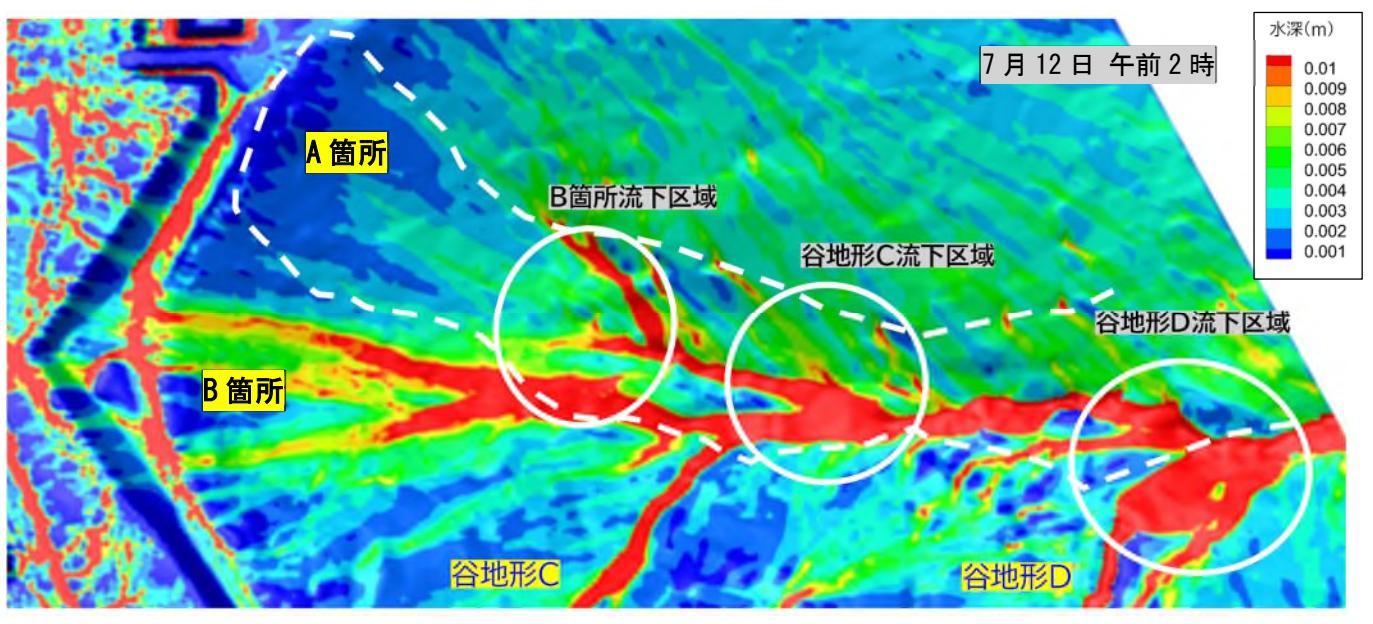
図 2.1-10 表流水の解析結果(7/12 2:00の表流水の水深分布図)

- 図 2.1-10 に A 箇所、B 箇所周辺の 7 月 12 日午前 2 時の表流水の解析結果を示す。
- A 箇所は斜面下方~末端に水が集まりやすくなっているが、B 箇所は斜面上方から広範囲に水が集まりやすくな っており、特に斜面末端に表流水が集中している。

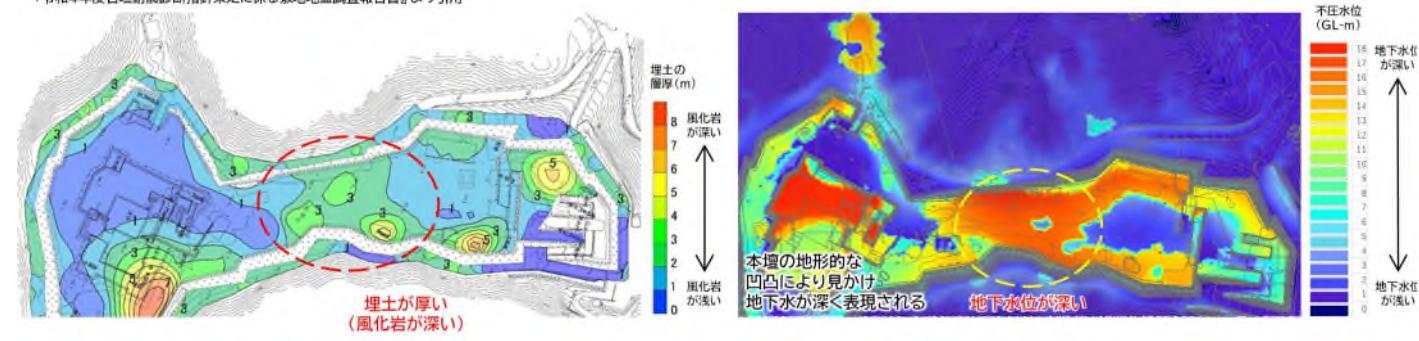
図 1-1 過年度の埋土厚調査結果(左)と地下水解析結果図(右)との対比

- ・ 土砂流出が発生した A 箇所を含む城山の東側斜面は、捨土・盛土を含む堆積物が概して薄く(5m 程度以下)、風 化岩が浅い深度に分布する一方で、斜面は∠30°以上と急傾斜をなすため、堆積物内に水が保持されることなく 地形に沿って下方に流下する(表流水となって流出する)とともに、地下水としては風化岩の分布深度付近に形 成される傾向を示す。
- また、堆積物-風化岩の境界は、ボーリング調査結果のほか既往の探査等の結果(埋土層厚の分布図)を参考に 設定しているが、本丸広場の中央付近は堆積物が厚い(=風化岩が深い)傾向を示す。そのため、岩盤風化部内 に形成される地下水位は本丸広場の中央付近で深くなる傾向を示す(図1-1)。

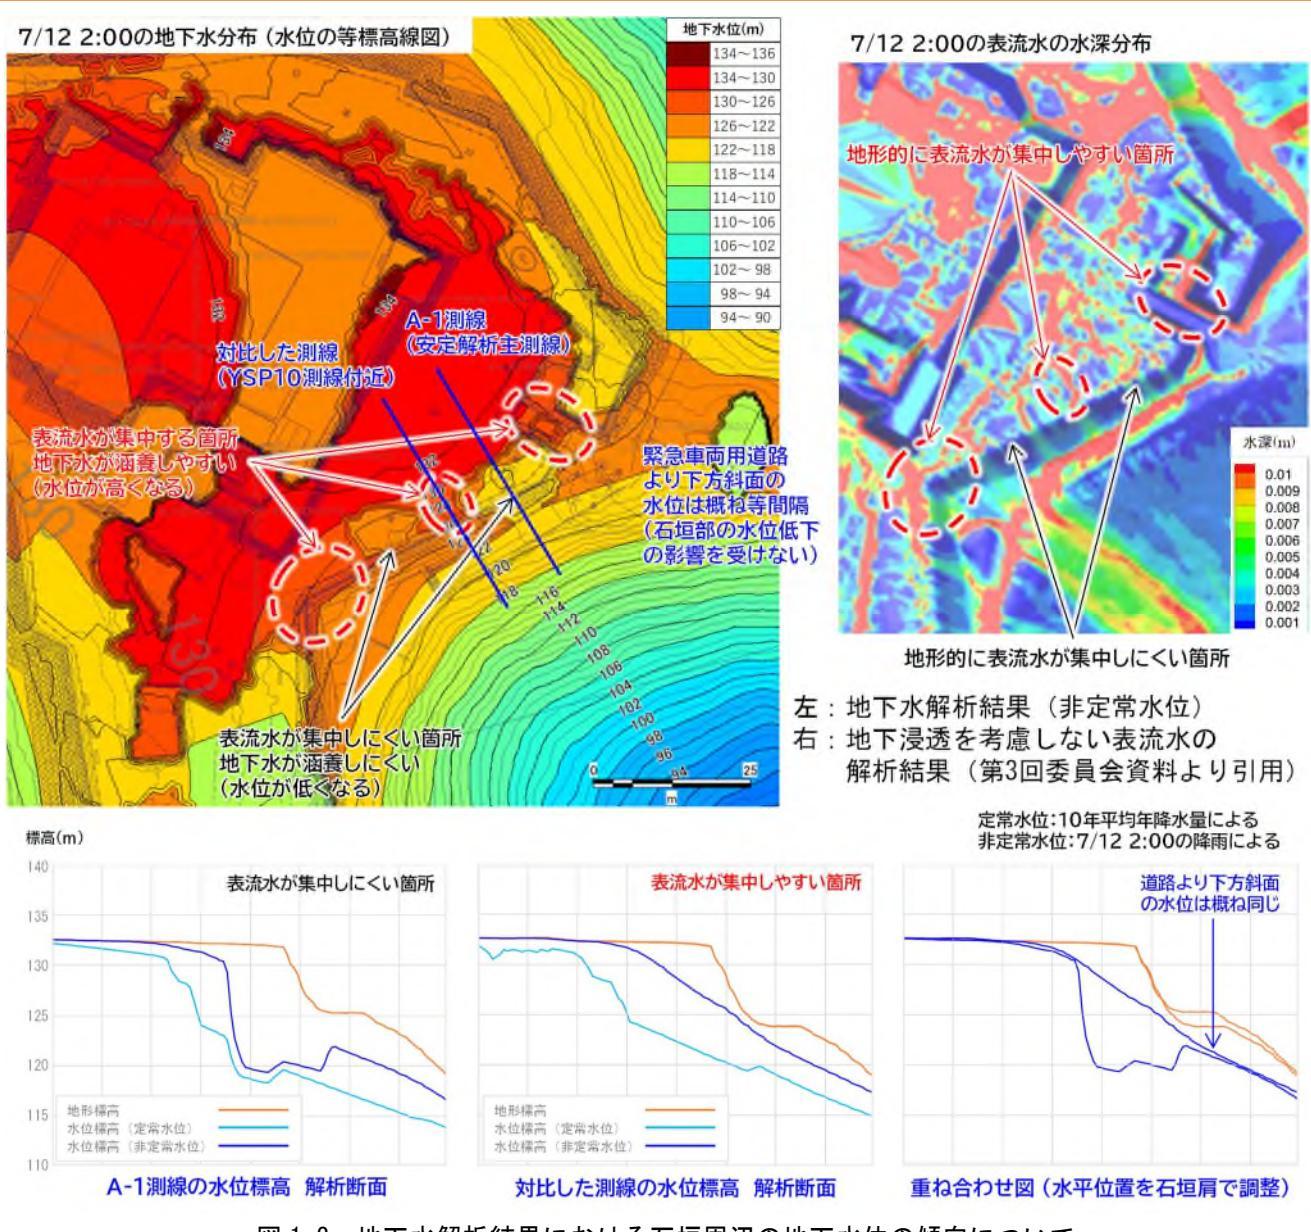
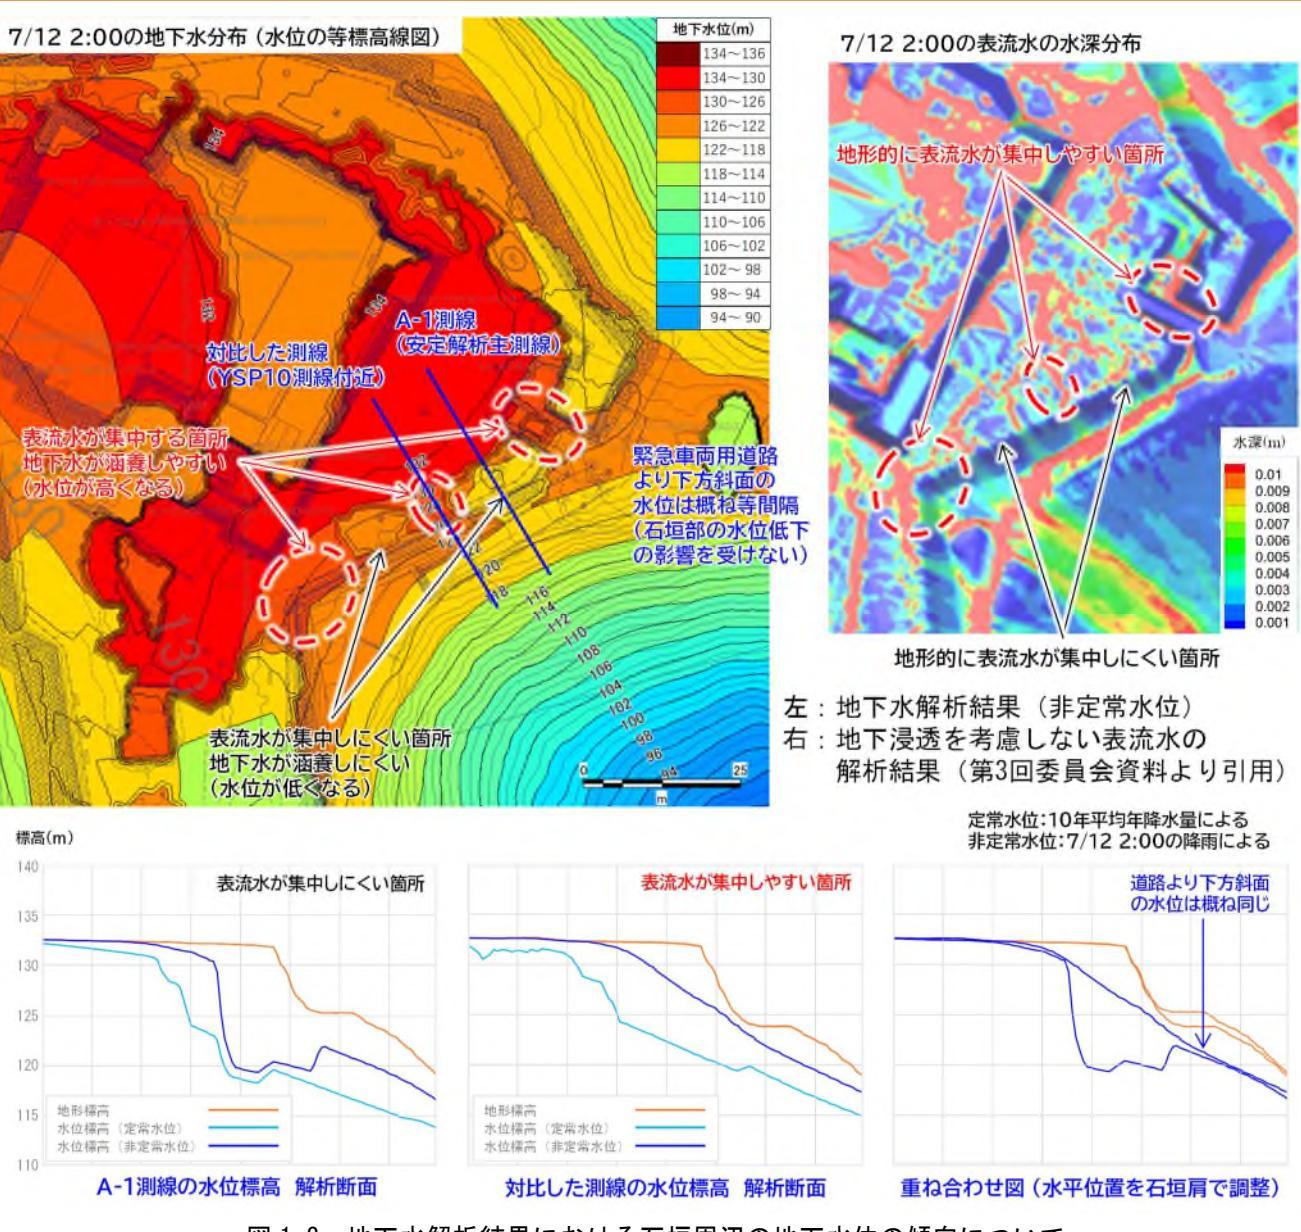
図 1-3 地下水解析結果における石垣周辺の地下水位の傾向について

表流水と地下水を一体的に捉える手法で解析しているため、表流 水が集中しにくい(地下水が涵養されにくい)箇所は地下水位が 低く再現される(図1-3)。なお、図1-3左上の地下水位の等標高 線図や、図 1-3 下の断面図の対比結果に示すように、緊急車両用 道路より下の斜面(安定解析の対象斜面)の地下水位は概ね等間 隔に推移しており、石垣背後の低い水位の影響は受けていない (水位の傾向に差はない)。
