松山市緑町土砂災害対策技術検討委員会

第4回委員会資料

土砂流出の発生機構と素因・誘因について (1)第3回検討委員会までの基本事項の整理【松山市】

令和6年12月23日

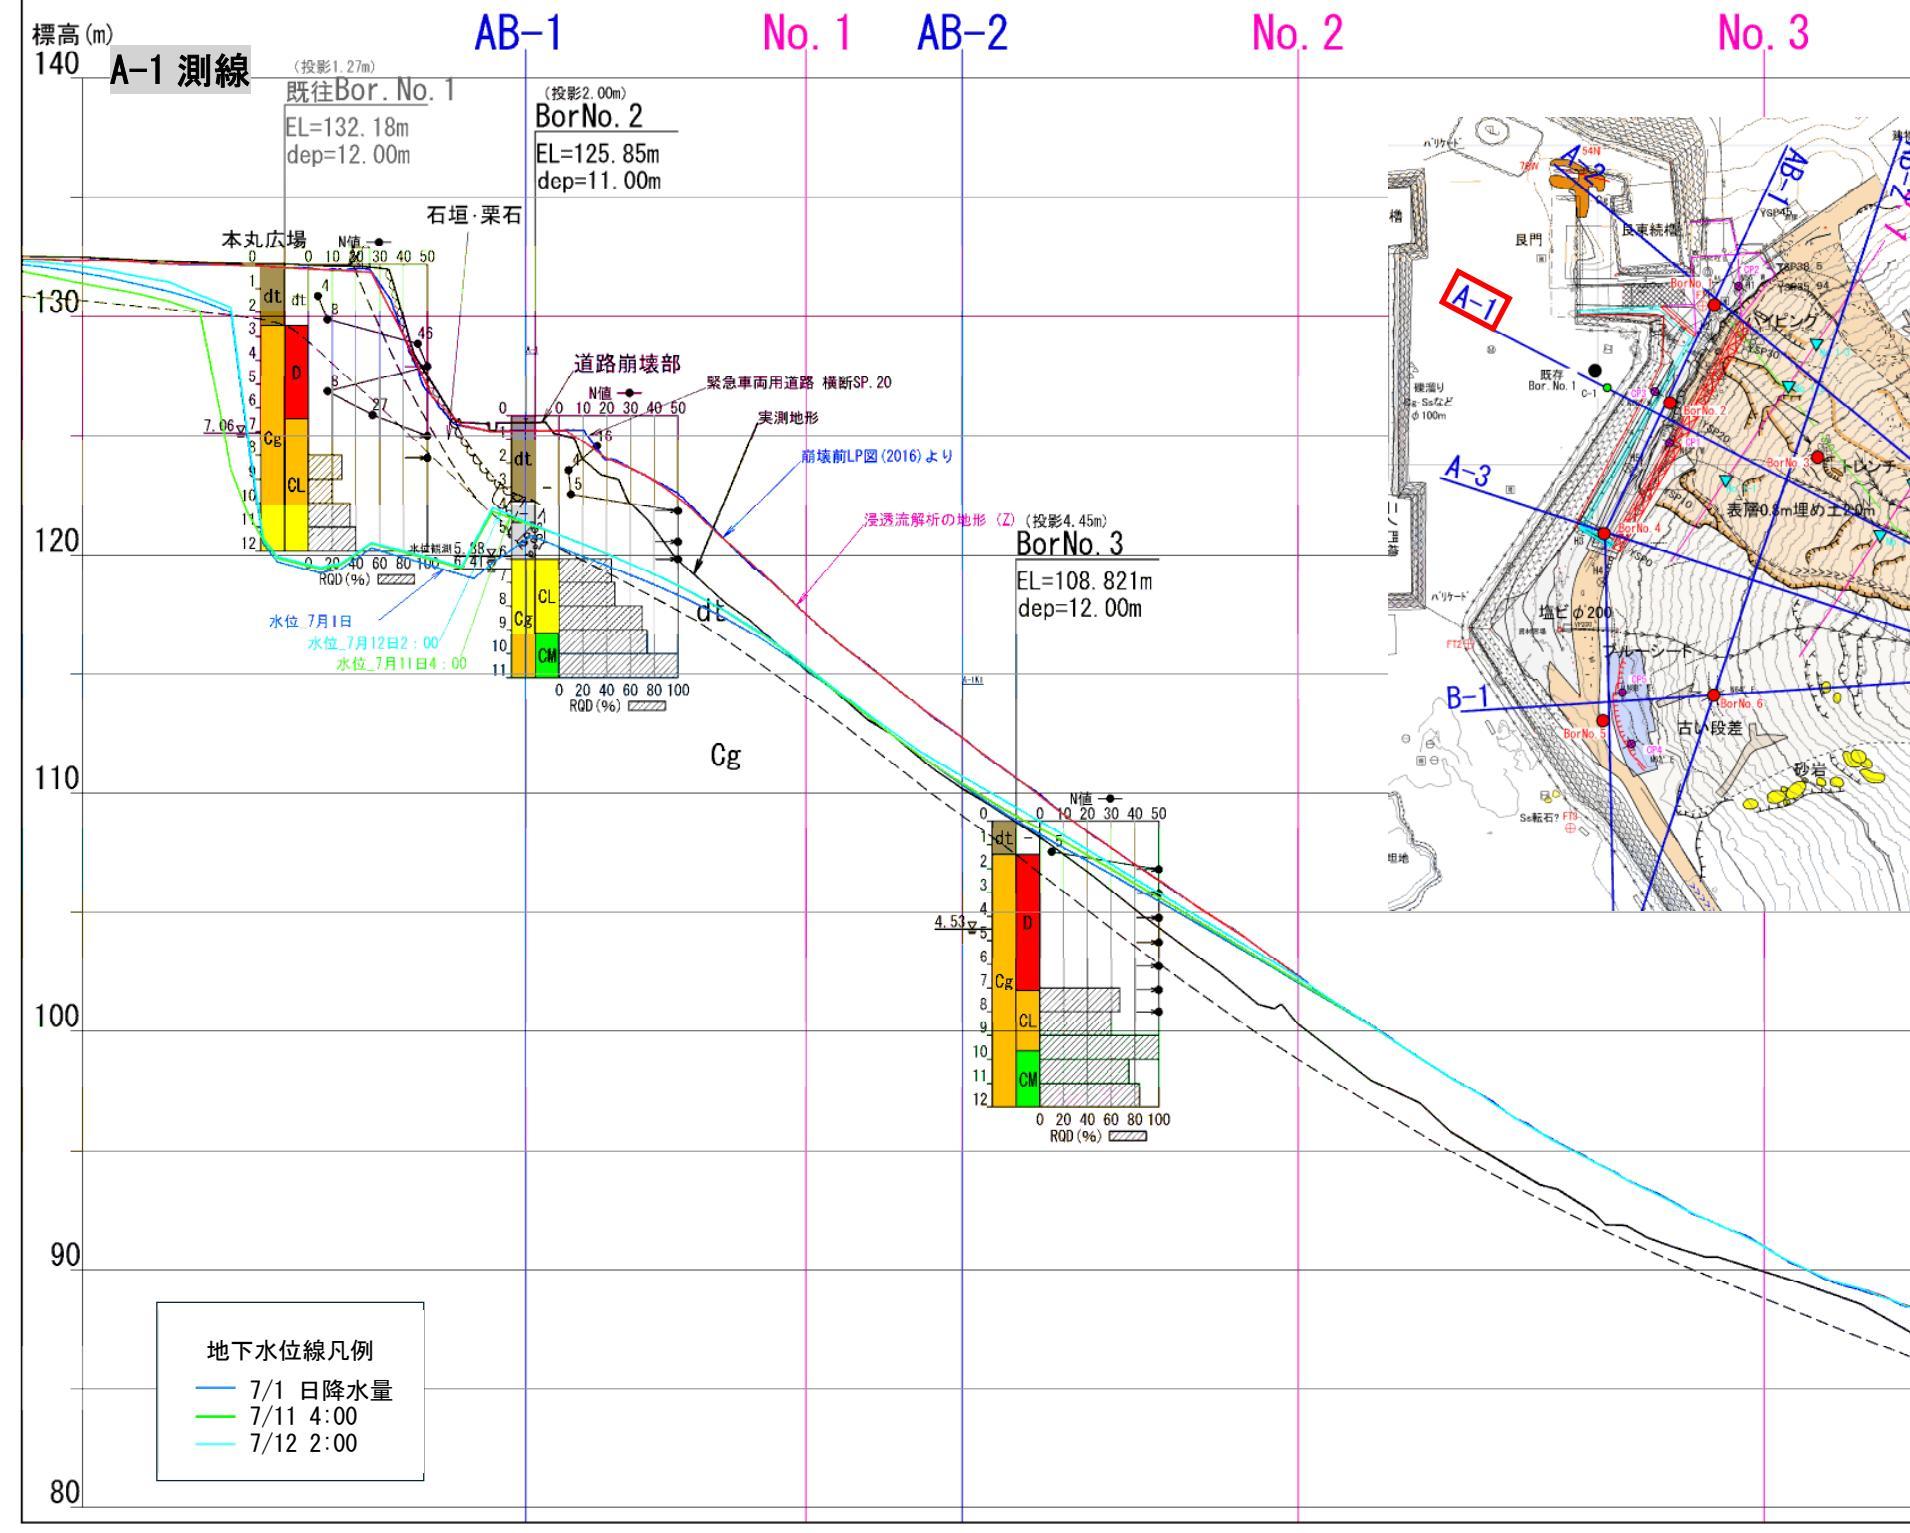
図 2.1-1 A-1 測線 地下水位断面図

- ・ 地下水解析結果より、土砂流出(斜面崩壊)の発生した上流部(上部)(A箇所)の主測線である A-1 測線について、以下の 3 つの条件の地下水位断面図を作成した。
 - ① 7/1の日降水量の地下水位(50cmの段差を伴う路面変状が顕在化した時点)
 - ② 7/11 4:00 時点の地下水位(土砂流出発生前日の最大時間雨量時)
 - ③ 7/12 2:00 時点の地下水位(1回目の土砂流出が発生したと目される時点)
- ・ 図 2.1-1 に A-1 測線の地下水位断面図を示す。

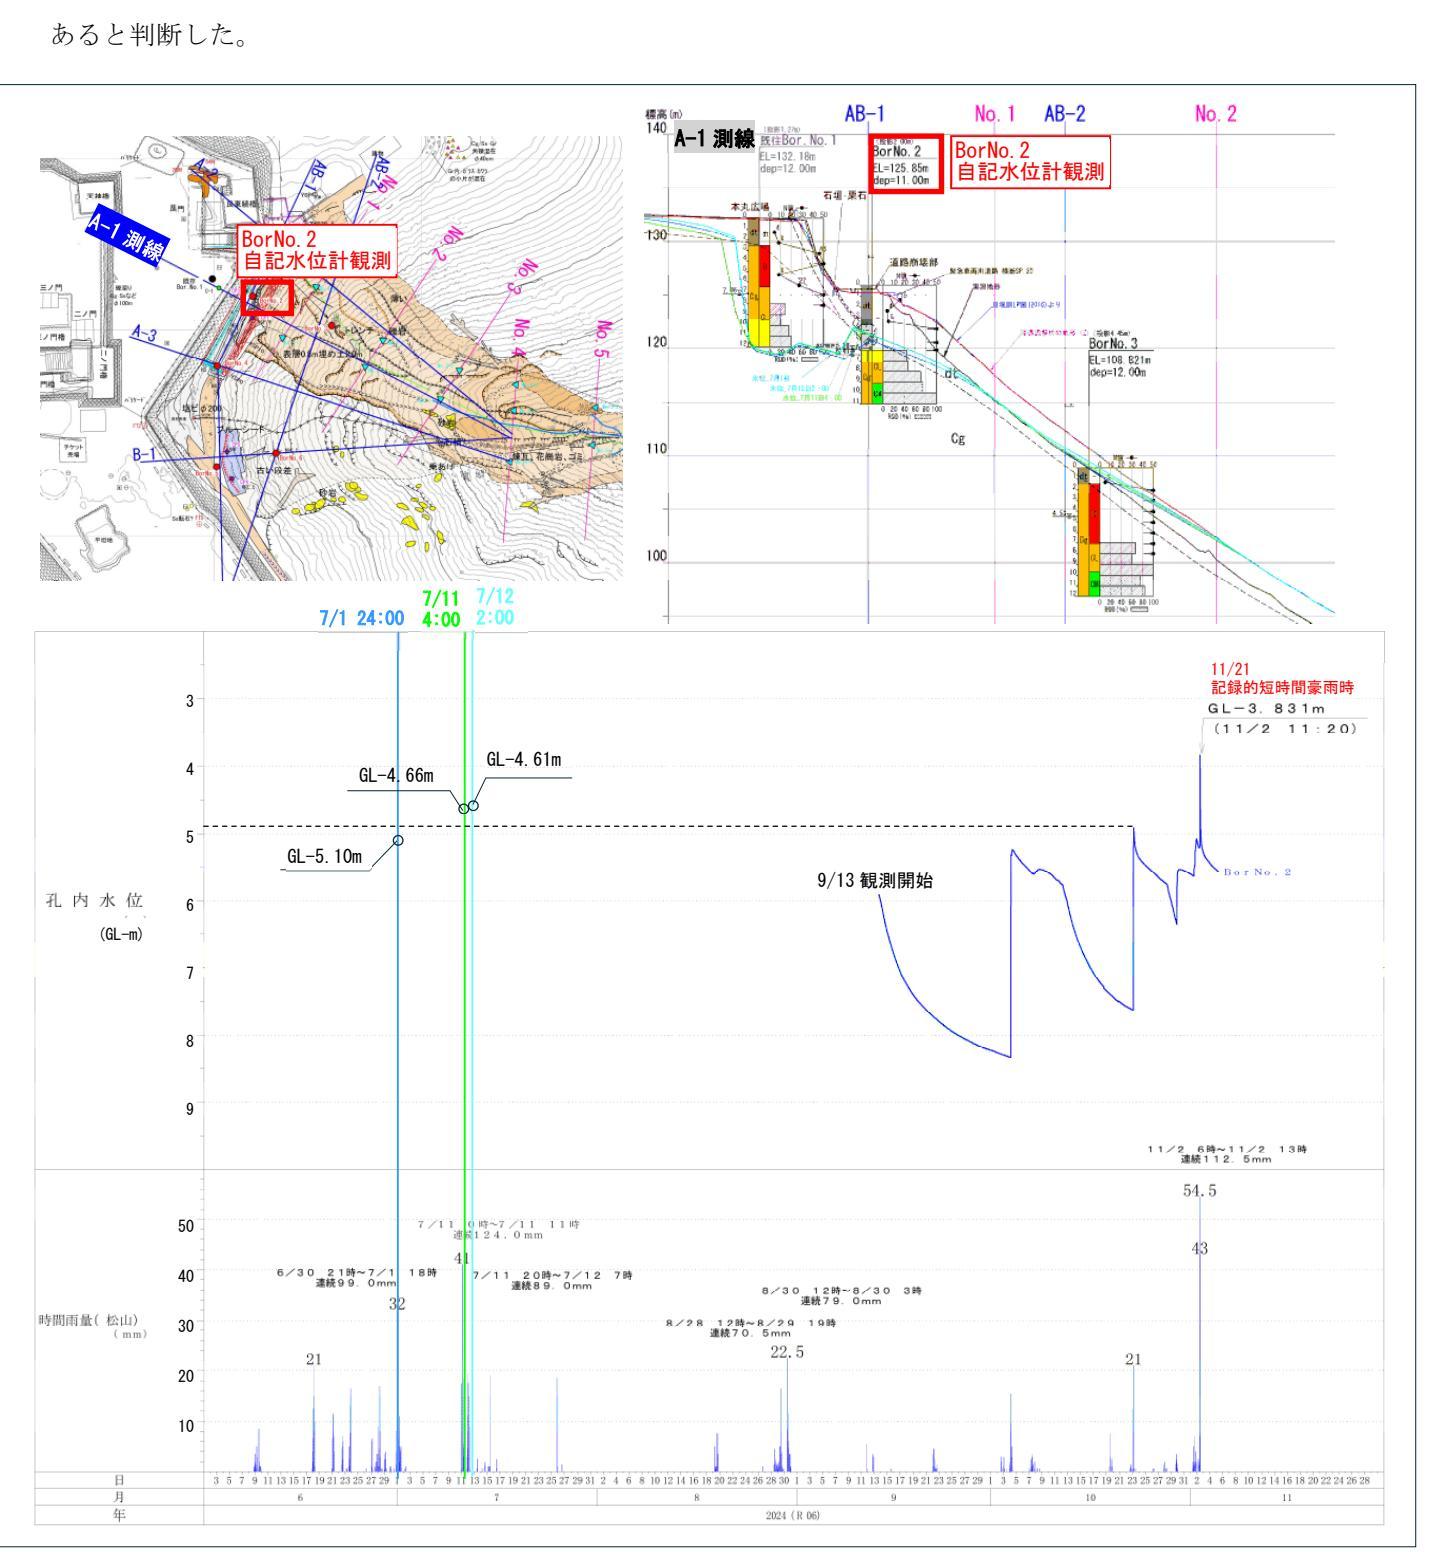
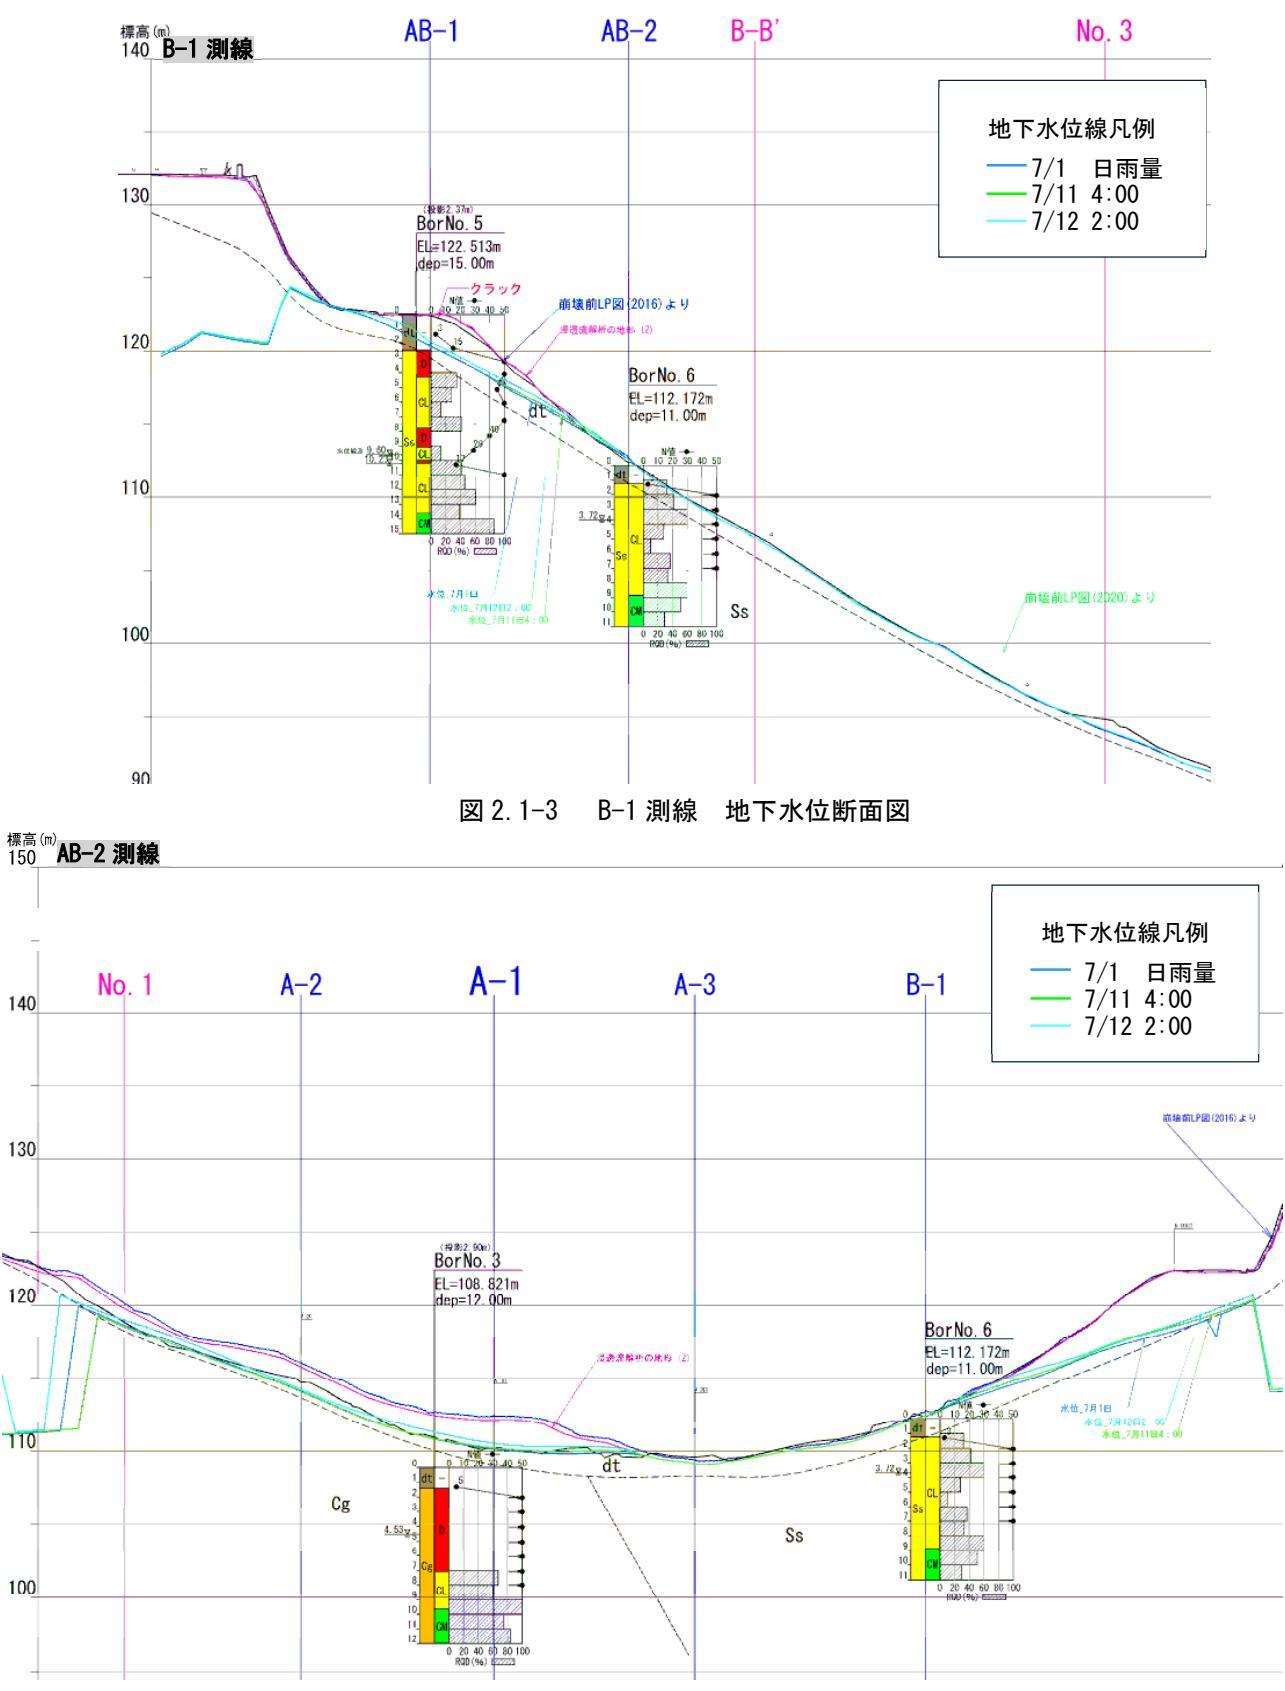
図 2.1-2 BorNo.2 孔自記水位計観測結果図

- ・ 解析により再現された地下水位は、上流部(上部)斜面の中腹(Bor. No.3 孔の下方)まで伏流する。
- 降雨後の現地状況(踏査結果)等より、斜面中腹で湧水が認められることから、このような地下水の形成(形 状)は妥当と判断した。
- BorNo.2 孔では、ボーリング後に自記水位計観測を実施した(図 2.1-2)。記録的短時間豪雨である 11/2 時の水 位(GL-3.8m)を除くと、GL-5.0~5.5m付近の水位が確認された。地下水解析で得られた土砂流出発生時の水位 (7/11~7/12:GL-4.6~5.1m)と比較すると若干低いが、土砂流出発生時は比較的強い降雨があり、水位は現 状よりも高い位置にあったと想定されるため、解析で得られた水位(安定計算に用いる水位)としては妥当で あると判断した。
- 線)、図 2.1-4 に AB-2 測線(A 箇所・B 箇所を横断する測線))。
- された B 箇所において、相対的に高い水位が再現されているため、今回の解析水位は妥当であると考える。

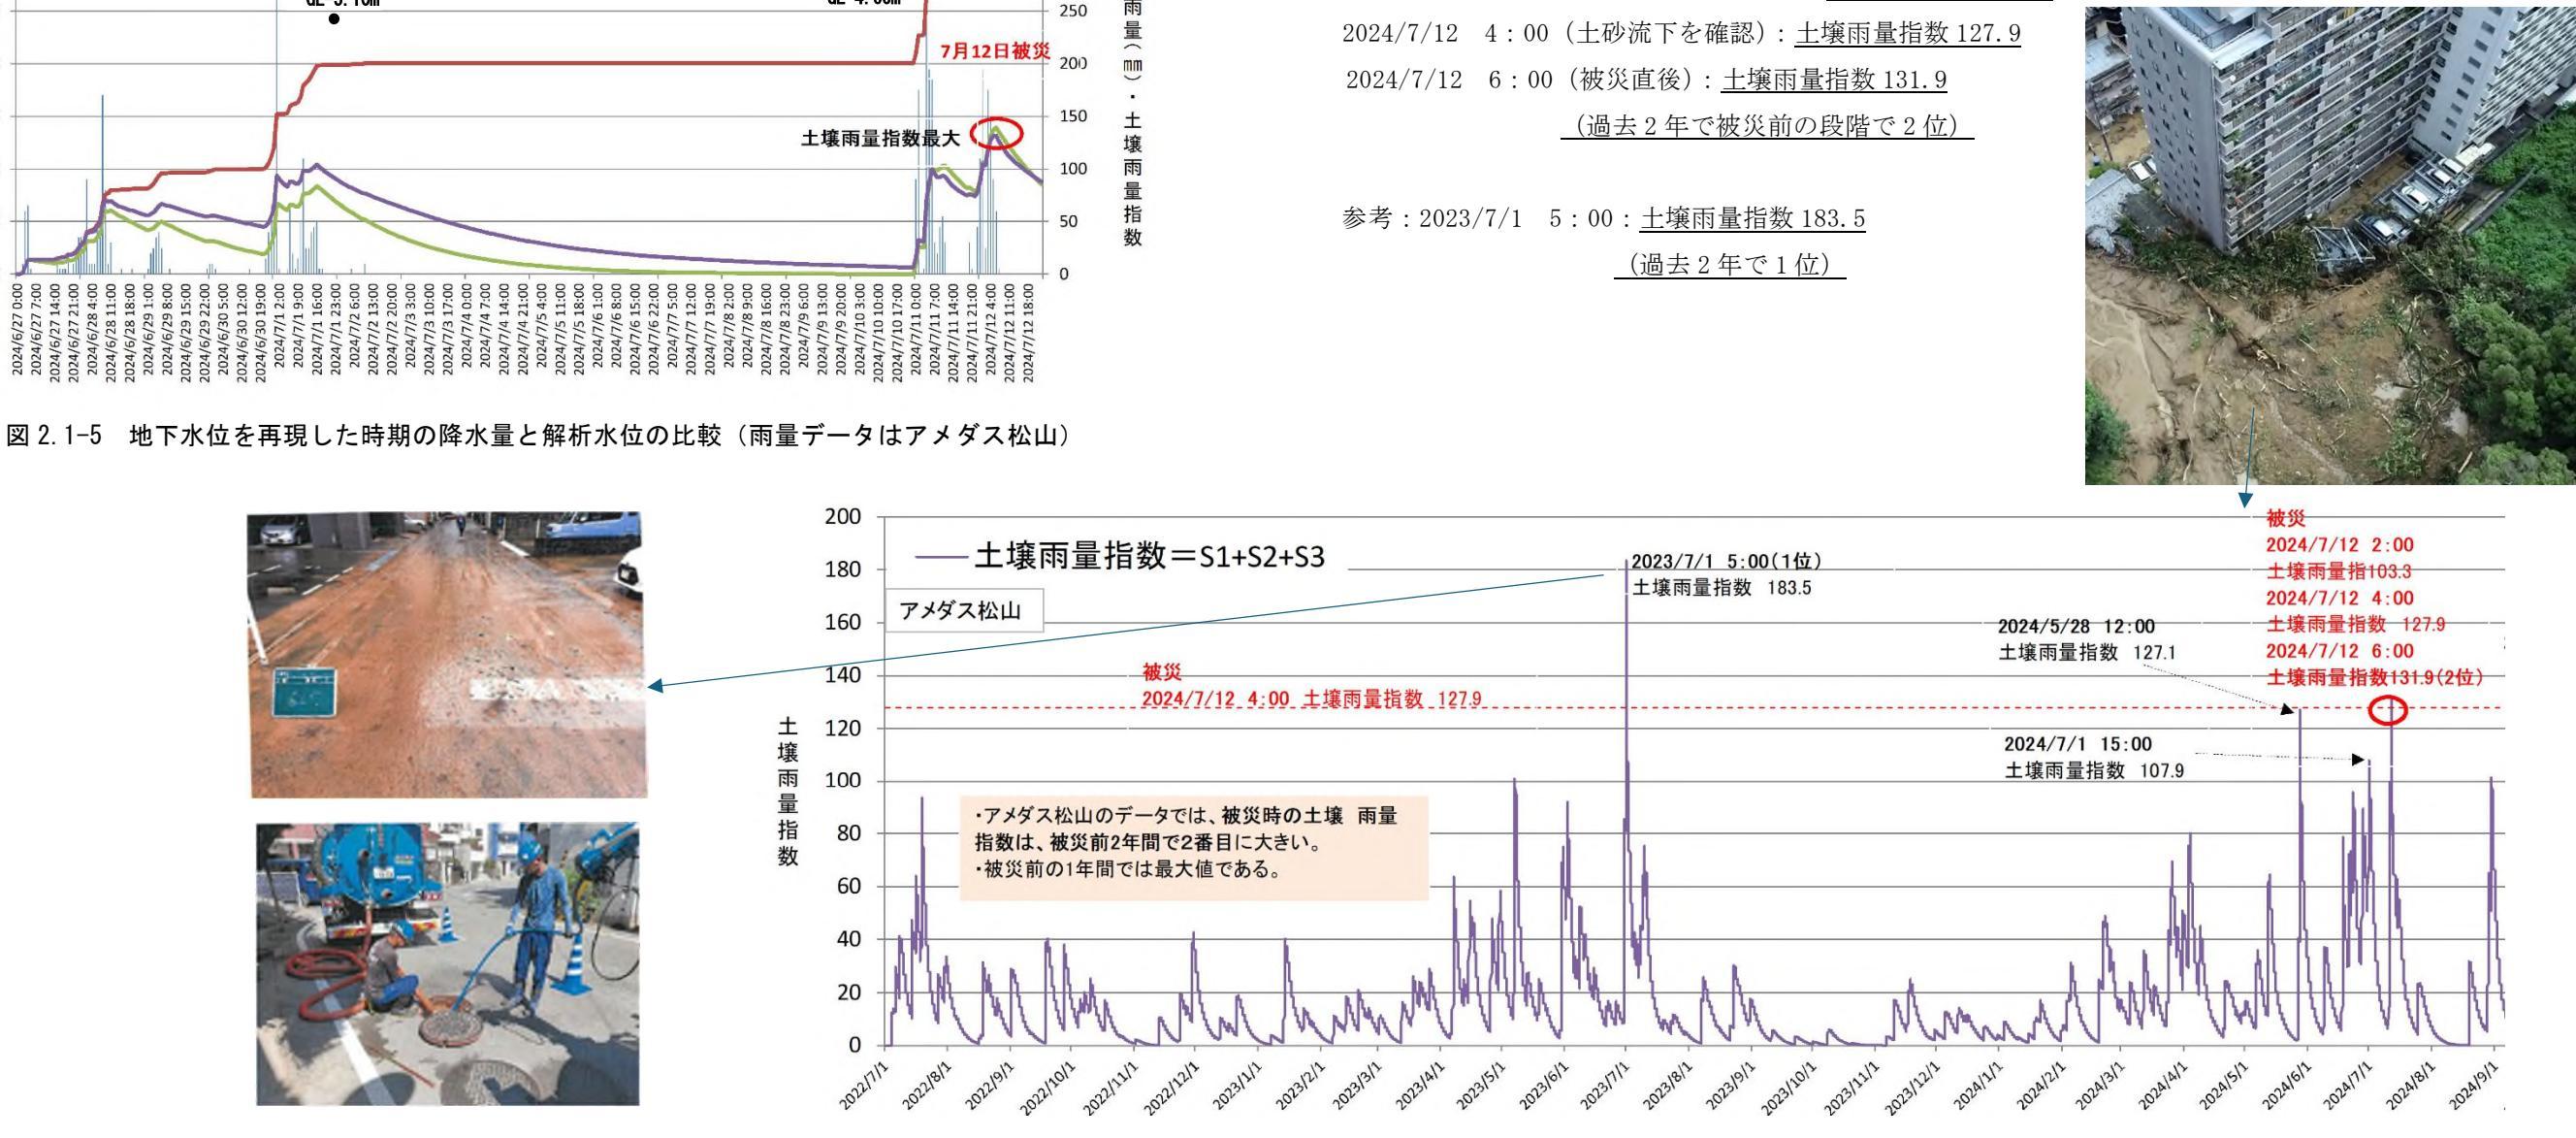
・図 2.1-5 で示すように、浸透流解析で想定された地下水位は、標高が高い順に 7/12>7/11>7/1 である。しか し日雨量は 7/11>7/1>7/12 であり、解析水位は日雨量の大きさと傾向が異なる。一方、土壌雨量指数・実効 雨量は 7/12>7/11>7/1 であり、浸透流解析結果と同じ傾向を示す。そのため、7/12 の地下水位と近年(仮に 過去2年間とする)の地下水位の相対変化確認を目的として、2022/7/1~2024/11の土壌雨量指数と斜面変状の 関係を図 2.1-6 に示した。なお、第2回委員会において、より期間が長い 2014~2024 年の土壌雨量指数の変化 図を示している。

- ・7/12の被災時は、降水量は小さいものの土壤雨量指数が2年間で2位である。
- ・7/12の土壌雨量指数は、被災前1年間では最大値を示す。
- 7/12は、被災前の1年間では最も斜面の安定性が低い状況であった。

2024/7/12 2:00 (地元住民が変状確認): 土壌雨量指数 103.3

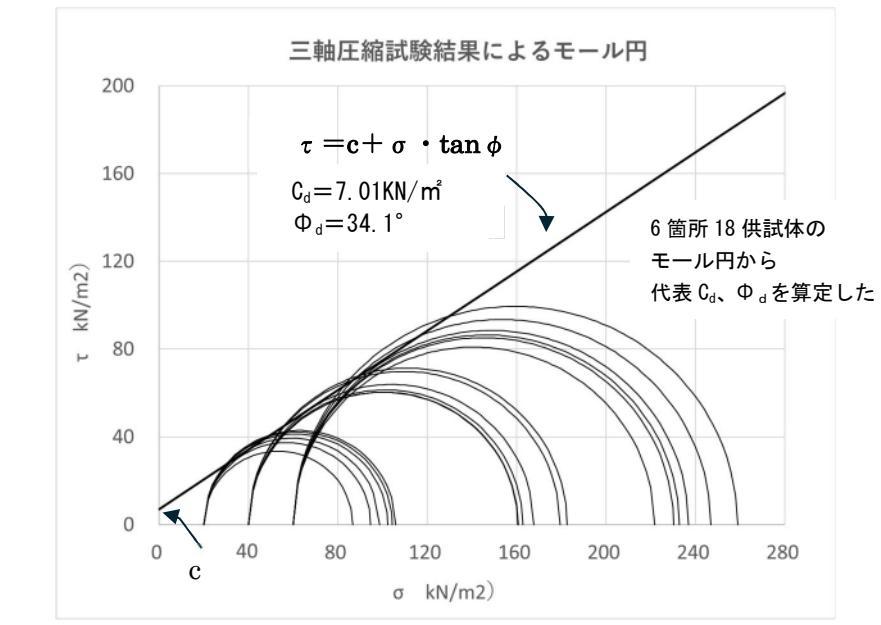
図 2.2-2 複数のモール円を包含する破壊包絡線からの強度定数 c・φの算出結果

- ・ また、三軸圧縮試験より得られた各モール円を包含する平均的な破壊包絡線を算出・図化した^{※1} 結果、6 試料 18 供試体のデータから強度定数は、c_d=7.01kN/m²、 φ_d=34.1°とする。
- ・ 図 2.2-1 に示すとおり、この三軸試験値は、原位置試験で得られた代表値に近く、複数試料・手法で実施した 試験結果を代表する値として妥当な数値であると考える。

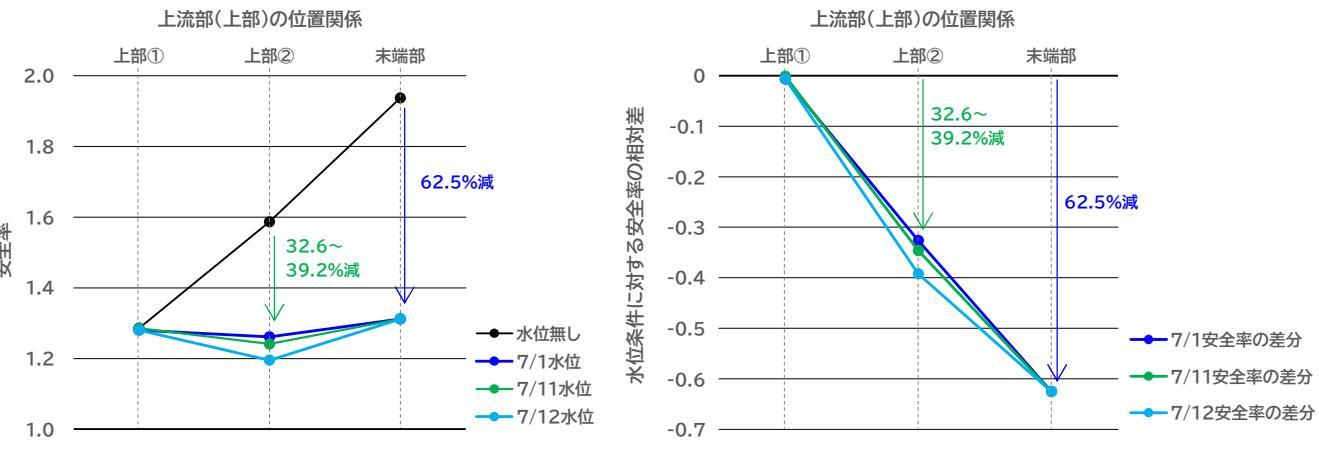
図 2.3-3 地下水位条件に対する各箇所の安全率の変化

- 「上部①」、「上部②」、「末端部」のそれぞれで求められた最小安全率の円弧すべり計算結果を、次頁以降の図 2.3-4~図2.3-6に示す。また各条件の安全率を表2.3-1に、安全率の変化を図2.3-3に整理して示す。
- 地下水解析結果より、緊急車両用道路直下にあたる「上部①」では水位上昇がほとんどない。
- 一方、「上部②」および「末端部」では水位上昇が顕著であった(末端部は"満水位"まで上昇)。
- ・ そのため、いずれの降雨条件においても、安全率の低下量が最も大きい箇所は"末端部"である。また、最も 安全率が小さい箇所は"上部②(斜面中腹)"であった。

- 当該斜面の土砂流出(斜面崩壊)は、捨土や古い盛土(整地層)などが不均質に混在した斜面で発生しており、 同じ"堆積物"の中にあってもその強度差が大きいと想定される。
- 記録のある 2015 年以降は降雨時に斜面変形 (クリープ的変形) が継続している (2016 年の段階で倒木は発生し) ていない)。再現した 2024/7/12 は、道路クラックが発生した(Fs<1.0) 7/1~2 よりも高い水位であったこと を考えると、上記の安全率が斜面全体の安定性を反映できていないと判断する。
- 被災前の上流部(上部)斜面の安定性を"絶対値の安全率"を用いて検討することは難しいと判断し、7/12の 降雨条件において、最も安全率の低下量が大きい位置に着目して資料をとりまとめるものとした。

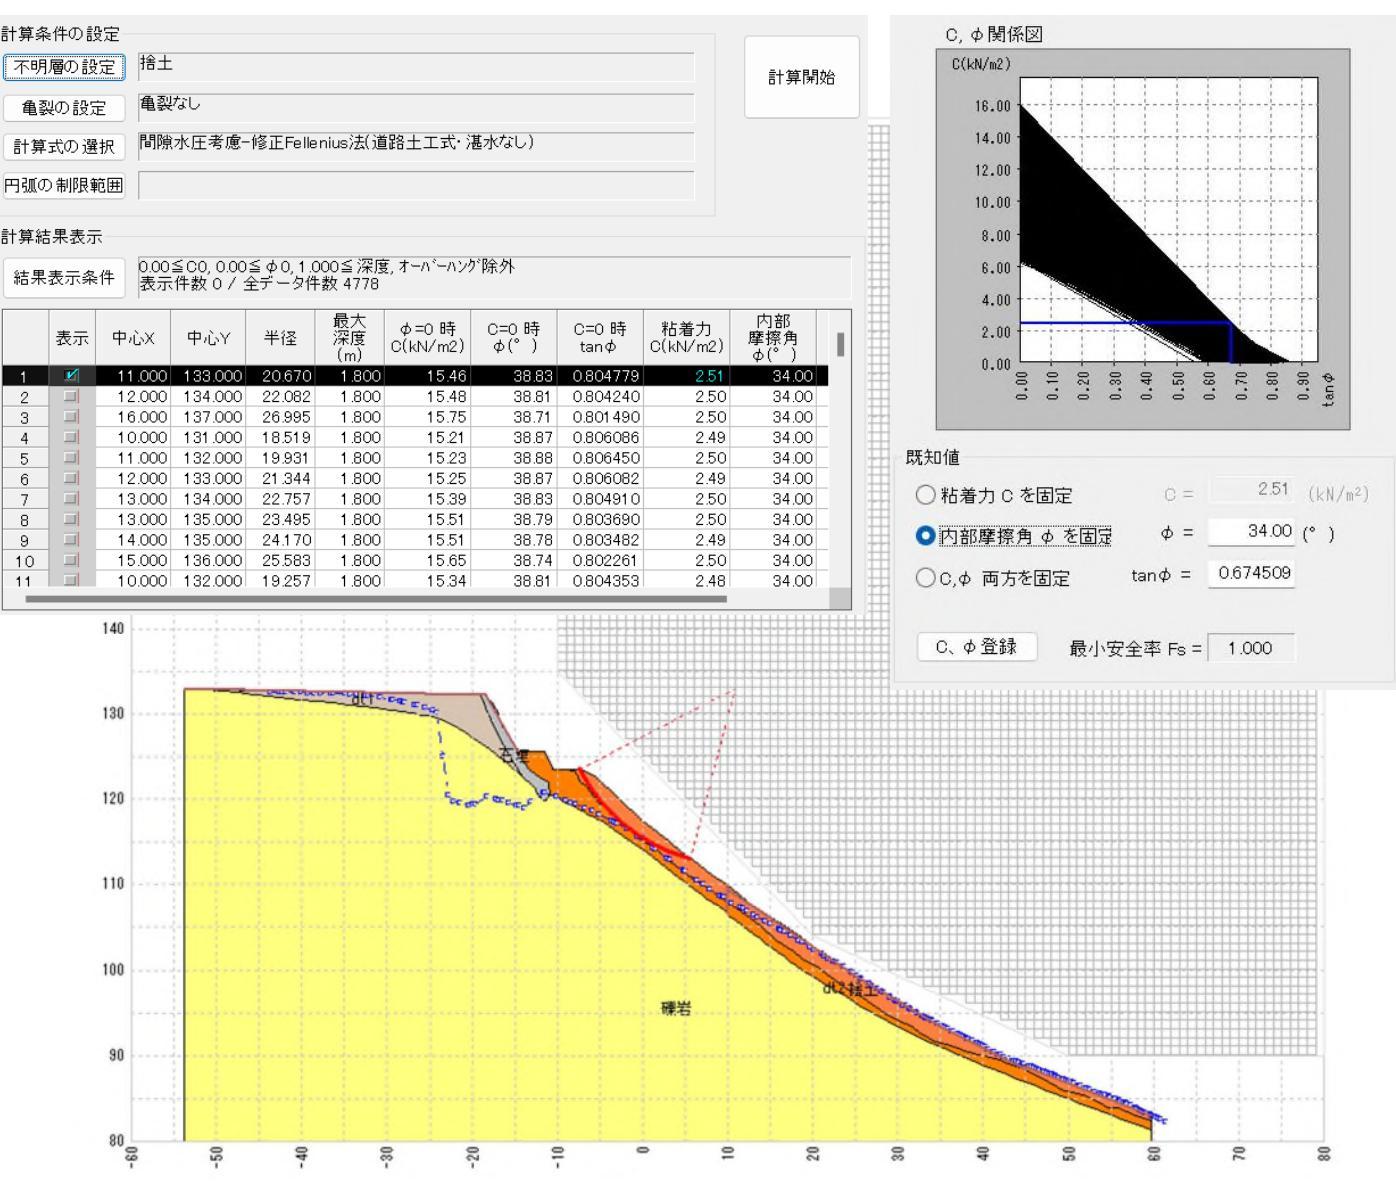
図 2.4-2 上流①の円弧すべりにおける強度定数の逆算結果断面と C- φ 関係図

「上部①」で算出した逆算強度定数は以下となる。

強度逆算	対象斜面	上部①
条件結果	地下水位	2024.7.1 24:00 の地下水解析結果(非定常)の水位
	単位体積重量	γ t=20.0kN/m ³ , γ sat=21.0kN/m ³
	安全率	Fs=1.00
	逆算強度	$\phi = 34.0$, c=2.51kN/m ²

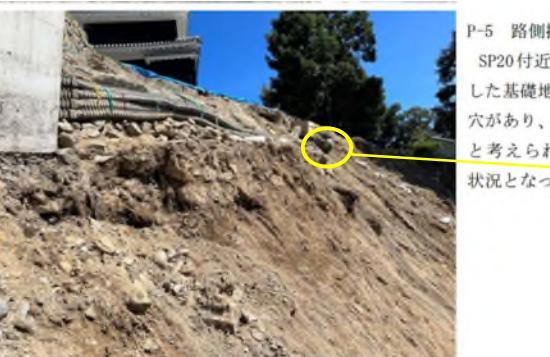
図 3.2-2 道路擁壁跡周辺の湧水跡(パイピングホール)※愛媛県提供資料引用

- 被災後の源頭部付近の踏査結果より、擁壁撤去後に谷側にずれた高圧線BOX下(擁壁基礎直下の斜面)で湧 水跡が確認されたとの記載があり、その記事によると「降雨時に出水の可能性あり」とされている(図3.2-2)。 そのため、斜面内のパイピングホールが何らかの原因で閉塞し、斜面が不安定化した可能性は否定できない。
- ただし、発生源である上流部(上部)で確認された湧水跡は数か所であり、いずれも明瞭に閉塞した形状は確 認されていない。他にもパイピングがあった可能性はあるものの、閉塞したパイピング部分が流出した可能性 を考えると機構を断定することは困難である。

た基礎地盤で、栗石の下に 穴があり、パイピングホール と考えられ栗石も不安定な 状況となっている。

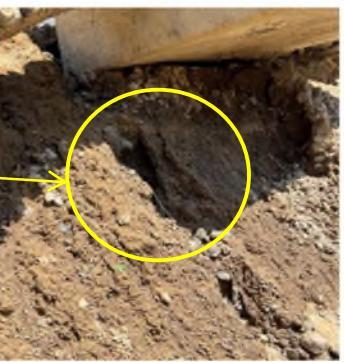
2-6 高圧線 Box 下部の穴 バイビングホールと見られ 下方が浸食されている。 降雨時には出水していたと 考えられる。

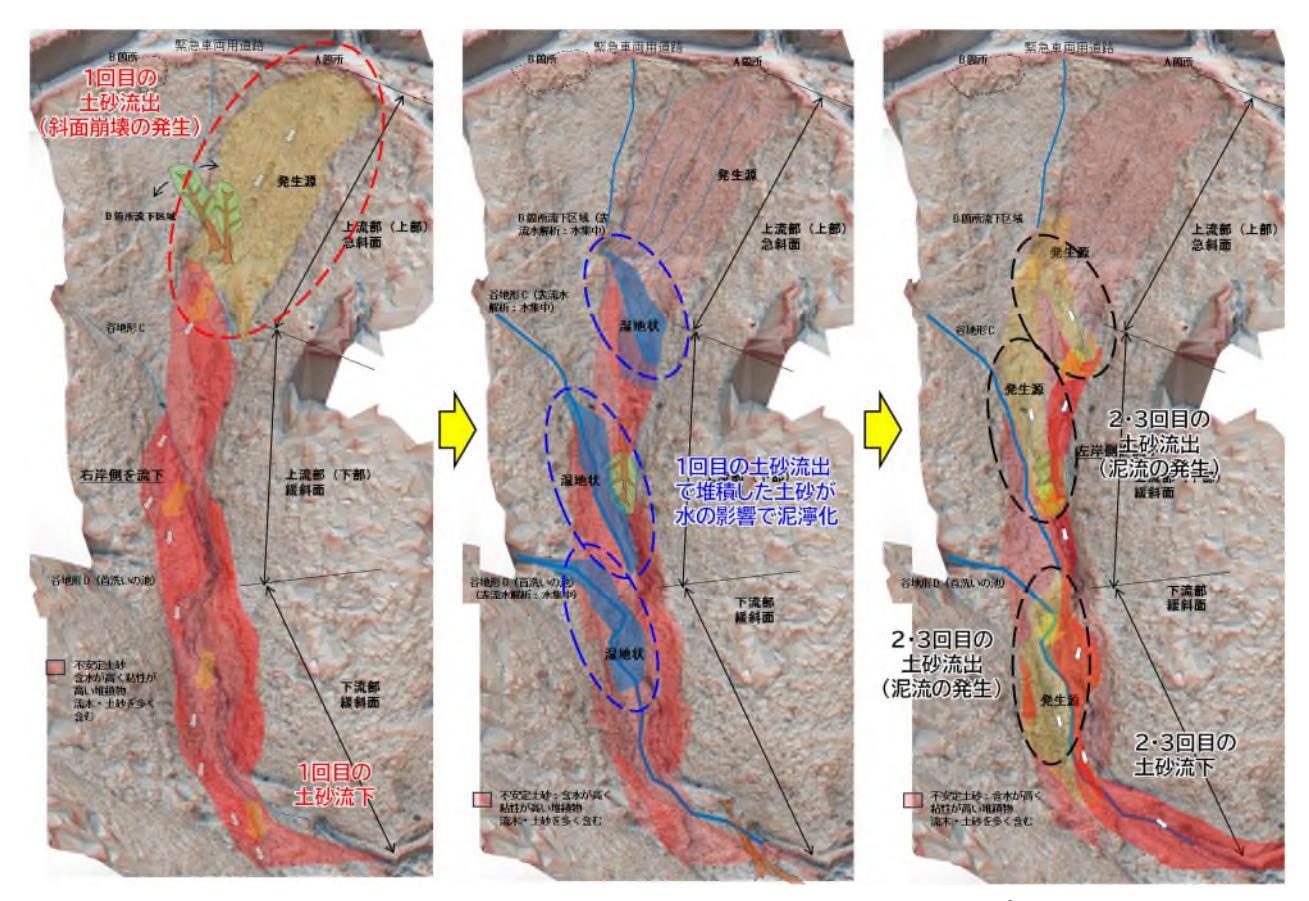
図 1-1 1回目および2・3回目の土砂流下(土砂流出)の発生プロセスの推定

【1回目の土砂流出(斜面崩壊)】上流部(上部)(A箇所)を発生源とする土砂流出(斜面崩壊)により、上流部(下 部)~下流部を厚さ 1m 程度で埋めながら、右岸側を高速で直線的に流下した(図 1-1 の赤着色の堆積物が堆積)。 また、樹木を巻き込みながら緑町地区まで流下し、急傾斜施設(擁壁、落石防護柵等)に損傷を与えた。

【2・3回目の土砂流出(泥流)】上流部(下部)~下流部に位置するB箇所流下区域や谷地形C・Dからの表流水が、 1回目の土砂流出(斜面崩壊)の堆積物で堰き止められて一時的に貯留。水分を多く含んだ状態(泥濘化)の堆積物 の一部が、左岸側の谷底を洗堀しながら緑町地区まで流下(泥流)した。

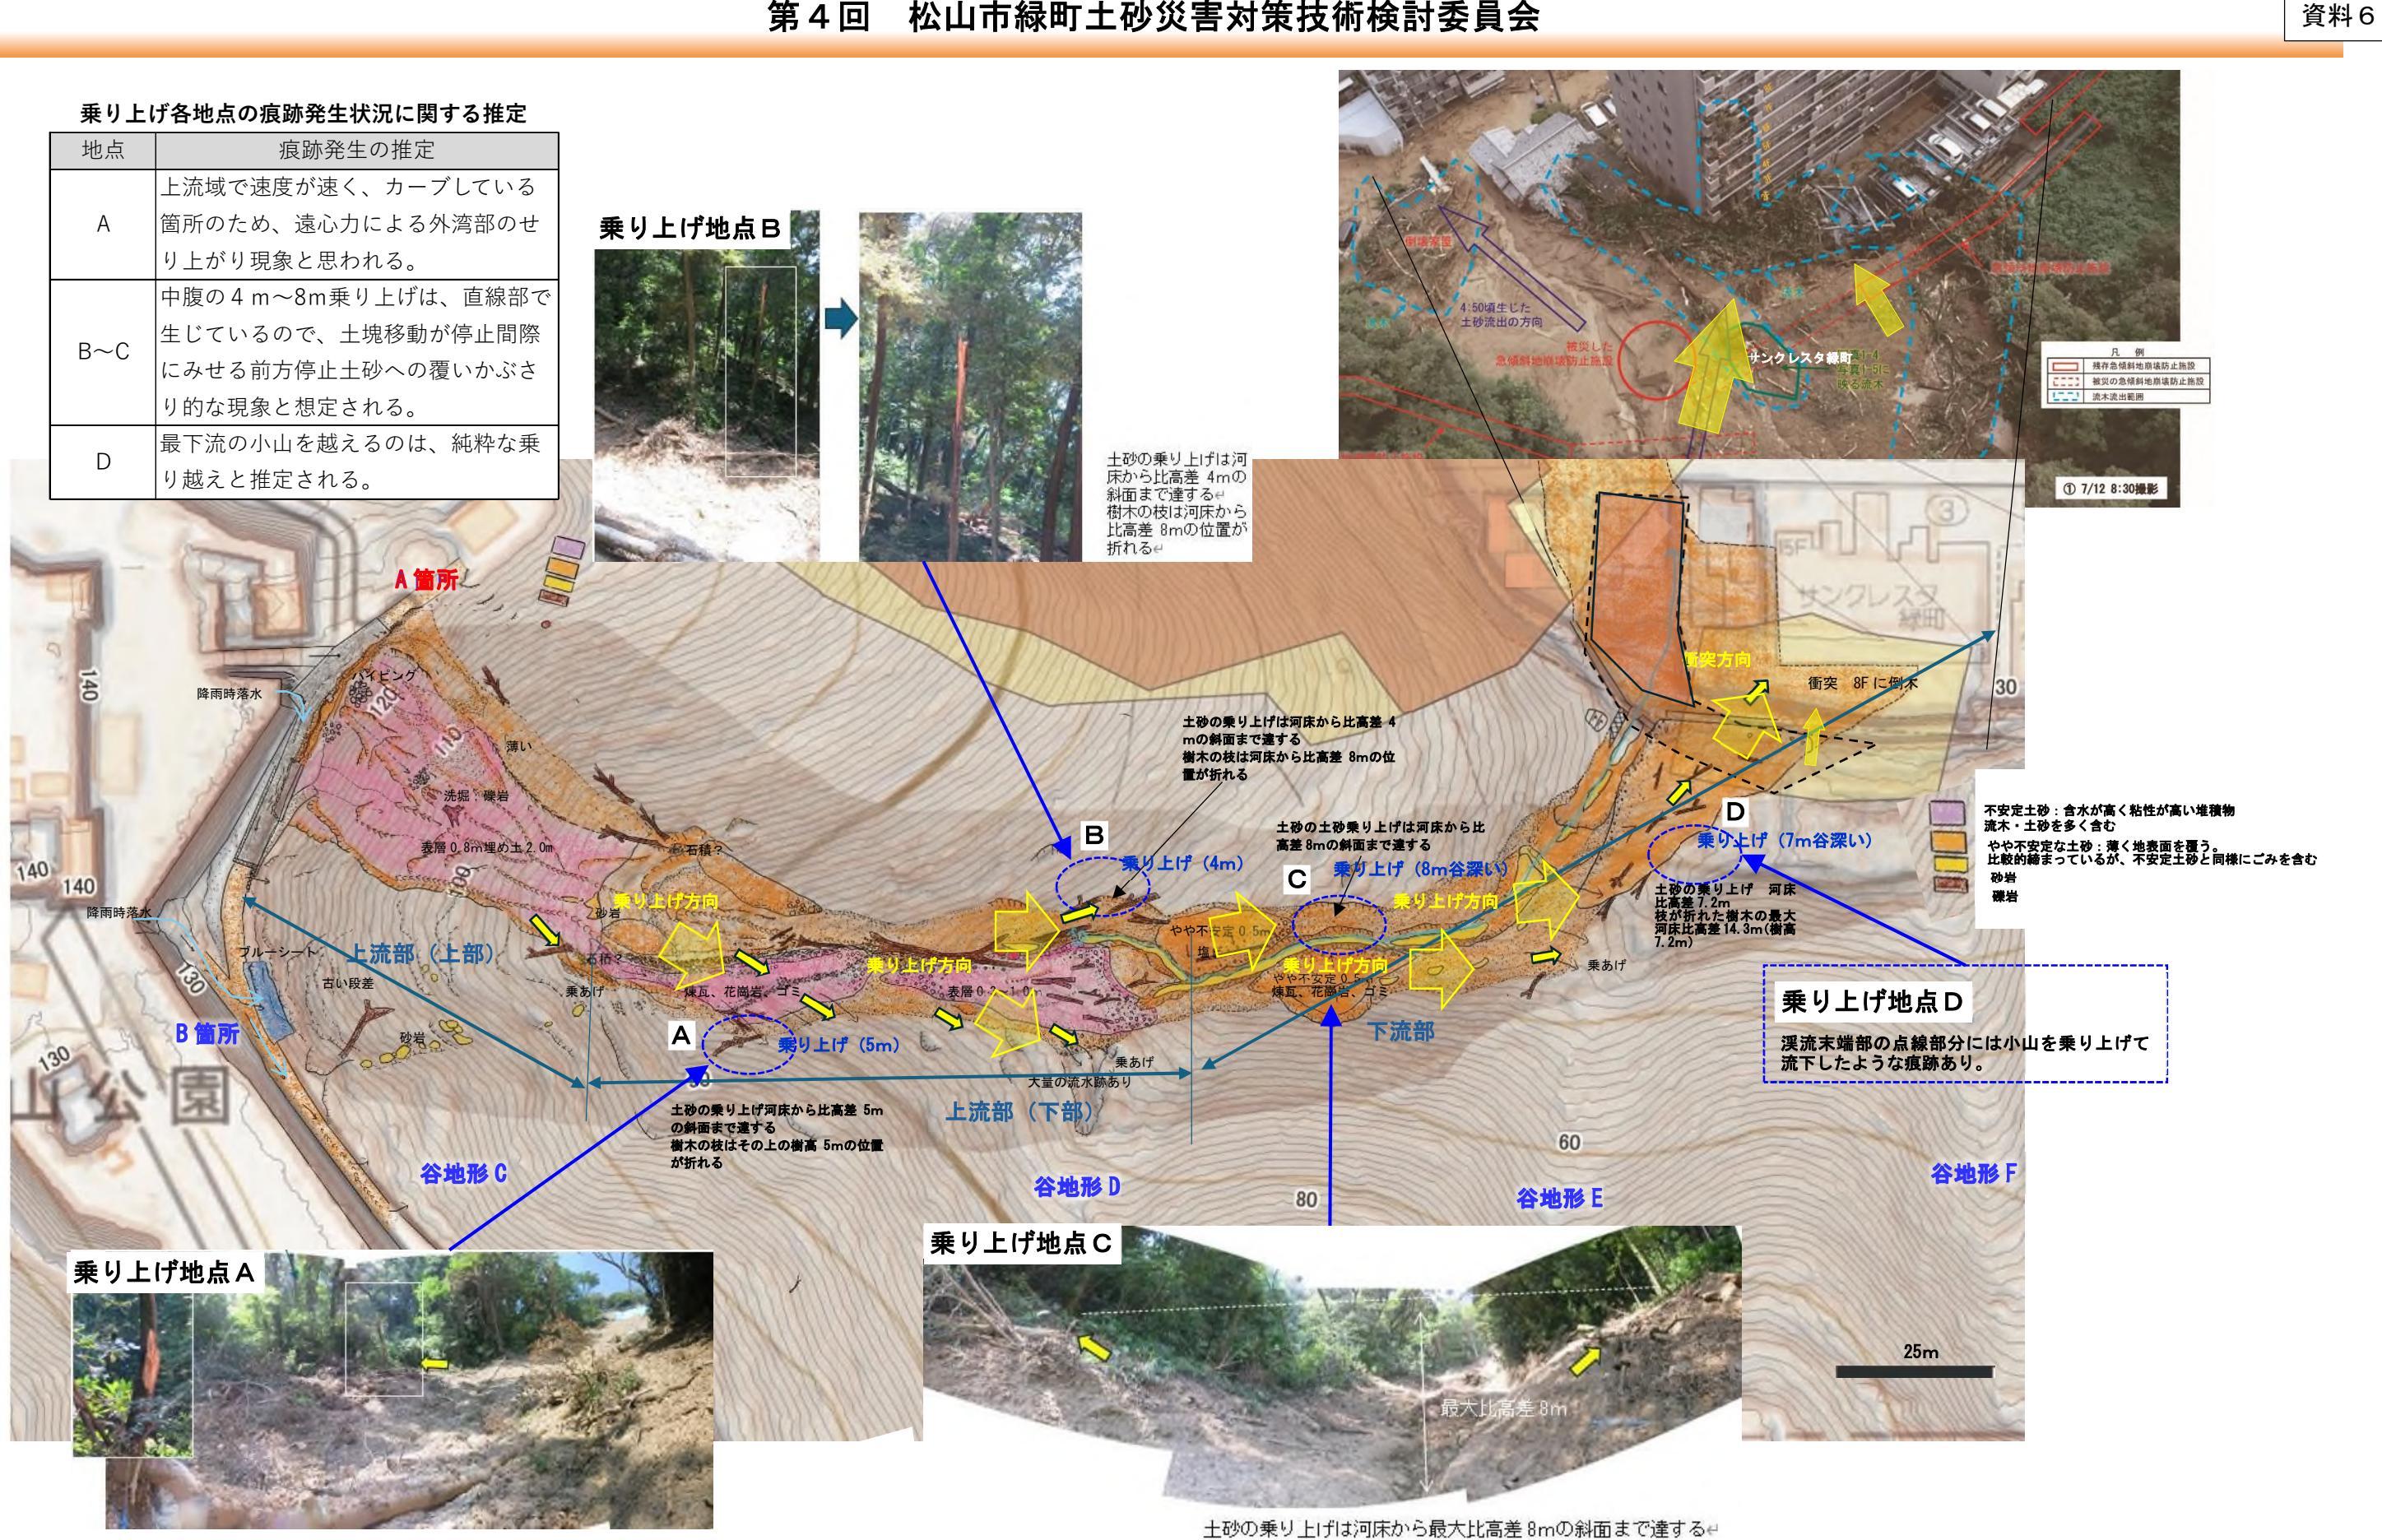
図2.1-2 崩壊土砂の移動痕跡(第3回委員会資料2の内容を再掲:各移動痕跡の発生状況に関する推定内容を加筆)

- 崩壊土砂の流速の算定は、国交省告示の急傾斜地崩壊の土砂等の移動を対象とした建築物の地上部分に作用する力を扱った算定式(以下国交省告示式と呼ぶ)²⁾を用いた。この算定式は通常、斜面を崩壊部と流下域の2つに分けて計算を行うが、ここでは地形データを踏まえて流下域を3斜面に拡張したモデル(図2.1-1)を採用し、算定を行った。
- 流速を算定した結果の妥当性を評価する際に着目する"崩壊土砂の移動痕跡"について、第3回検討委員会での報告内容を踏まえ図2.1-2に示す。図中には各箇所の移動痕跡発生状況についての推定内容も記載した。

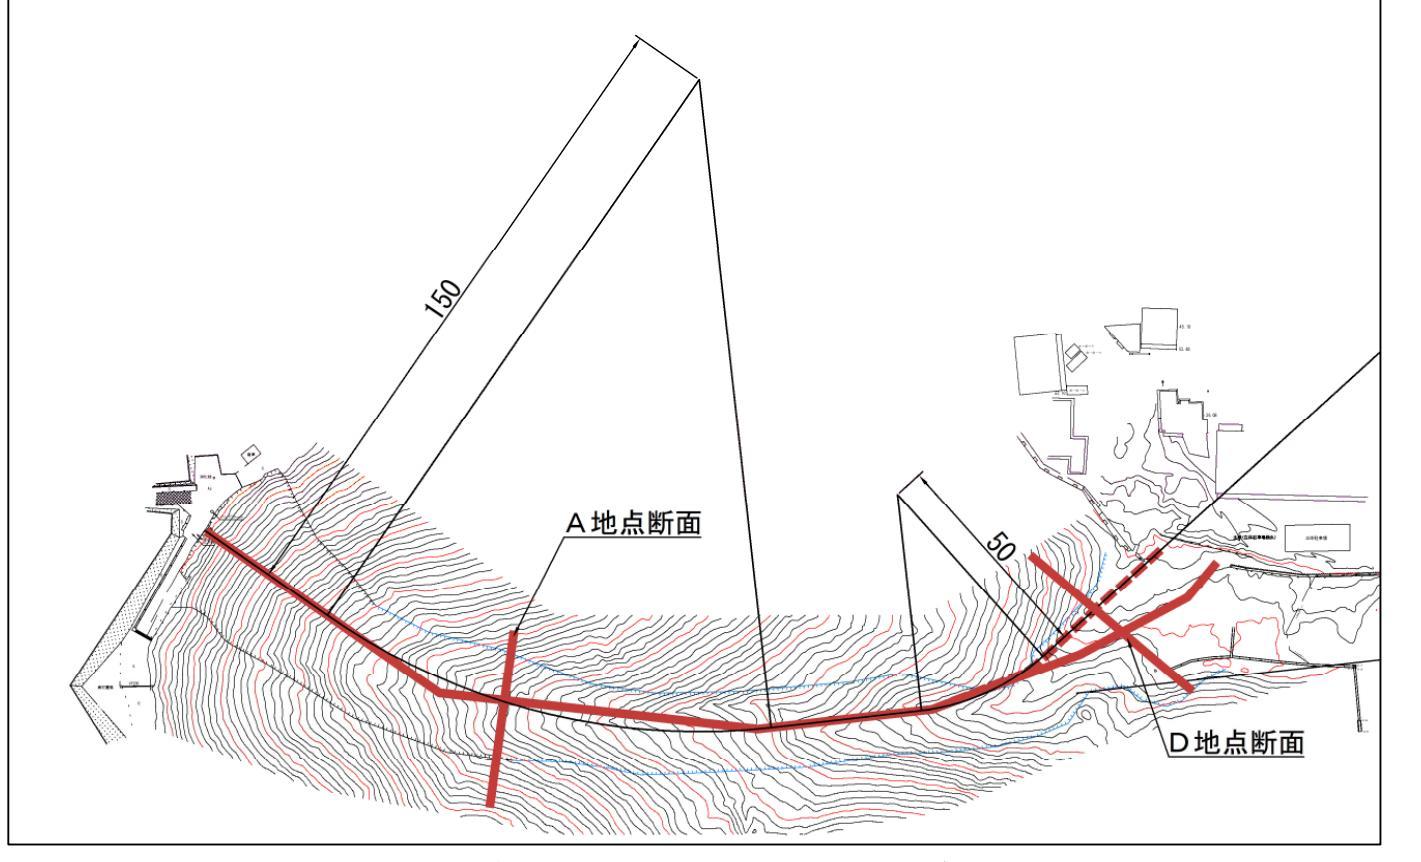
図 2.2-1 乗り上げ箇所(A 地点および D 地点)のそれぞれの推定円弧

- ・ これまでの算定結果から、表 2.1-3 に示す CASE3「移動時の内部摩擦角を 19.11° 【tan(30°)の 0.60 倍】 と した場合に、移動土砂が擁壁まで到達した。
- ・ 移動時の内部摩擦角は、一般的に tan (斜面勾配)の 0.60~0.85 とされているので、斜面と移動土塊の界面はか なり泥濘化していたと想定される。
- ・ 斜面中の乗り上げ地点のうち B および C 地点は、移動土砂が速度を持って通過しているので、実績と整合して いると考える。したがって、AおよびD地点における乗り上げ現象に着目し、移動速度の妥当性を評価した。
- ・ A および D 地点の乗り上げ現象は、図 2.1-3 に示した通りカーブしている箇所のため、"遠心力による外湾部の 堰上がり現象"と想定する。
- ・ 先に設定した移動ルートを基に、A 地点断面との交点が円弧の一点となり、かつ上下流の直線部分と無理なく 連結する円を選択してみると、図 2.2-1 に示すように半径 150mの円弧を描くことができる。移動速度の計算 結果から円弧部分の平均流速15m/s、曲率半径150mとして、ナップの式³⁾から堰上げ高を求めてみると3.06m となる(表 2.2-1)。移動層厚を 3m と仮定しているので、堰上げ高 6m で、標高では 83m 程度まで土砂が上がる こととなる。これは、ほぼ現地踏査結果を踏まえた実績データと整合している。
- D 地点では、流速 7m/s で通過する。また半径は 50m 程度と設定できる(図 2.2-1)。この条件で、外湾部の堰上 げ高を求めてみると 1.6m となり(表 2.2-2)、標高 42.5m 程度まで土砂が這い上がることとなり、実績データ と整合する。
- ・ 以上の算定結果の妥当性評価を踏まえると、<u>急傾斜施設の擁壁設</u>置箇所付近の崩壊土砂の移動速度は 4m/s (14.4km/h) であるといえる。

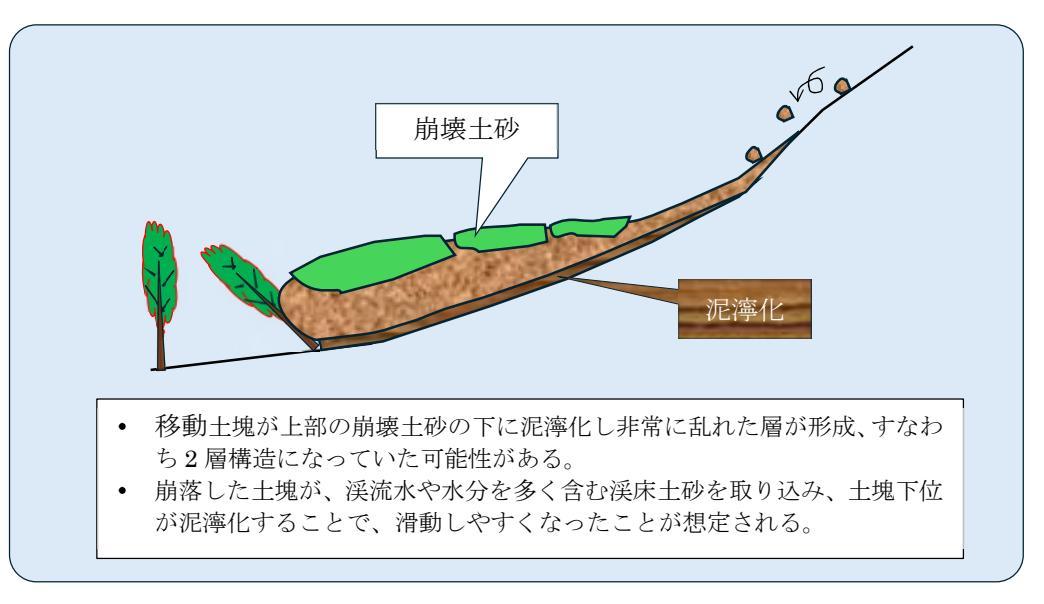
図 2.2-5 1回目の土砂流出時の土塊の移動機構(想定)

- 1回目の土砂流出時に発生した乗り上げの痕跡箇所では、第3回検討委員会資料にも記載したとおり、比較的 含水分が少ない土砂が崩壊し、被災箇所まで移動するプロセスでも説明できることが示された。
- 1回目の土砂流出が少ない含水分でも住宅地に達する理由は、移動時の内部摩擦角の条件(表 2.1-3)以外にも、 崩壊土砂が図 2.2-5 に示すように"2層構造"になった場合でも説明が可能である。すなわち、崩壊土砂が含水 の高い箇所に崩落すると、下位が泥濘化し移動しやすくなる。
- なお、第3回検討委員会資料にも示した下流部の立ち木が直立したまま移動した現象は、この"2層流れ"があった可能性を示している。

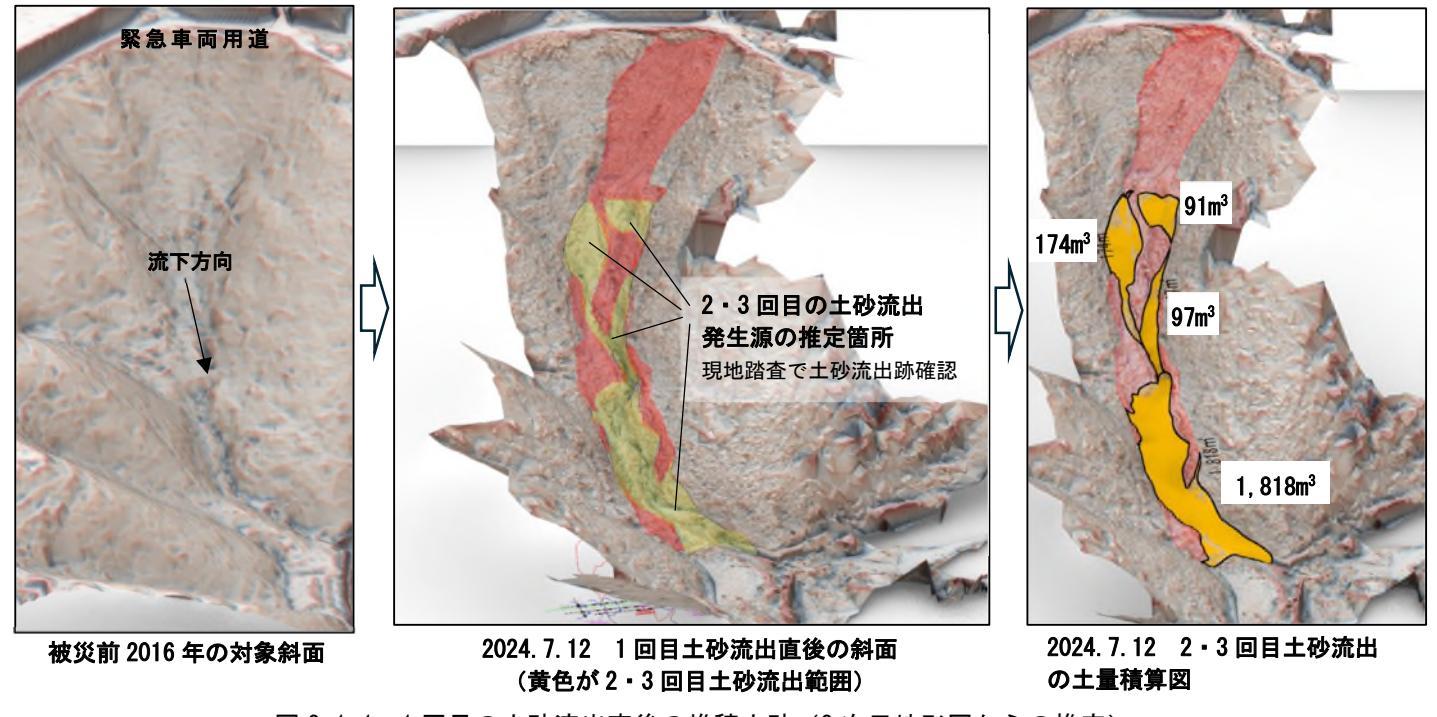
図 3.1-1 1回目の土砂流出直後の堆積土砂(3次元地形図からの推定)

- ・ 被災前の 2016 年 LP 測量データに基づく 3 次元地形図や、被災直後の土砂流出範囲の状況(主に 4 箇所の土砂 流出跡)を踏まえると、1回目の土砂流出(斜面崩壊)後~2・3回目の土砂流出(泥流)発生までの間に、図 3.1-1に示す範囲に最大 2,180m³の堆積土砂が存在していたことが推定される。
- 一方、1回目の流出土砂は、急傾斜施設の擁壁は倒壊させたが、民家側にほとんど出ていない。崩壊が発生し た上流部(上部)斜面の流出土砂量は、LP データと 3D スキャナの差分データを踏まえると約3,200m³とされる ⁶⁾。よって、前述の擁壁を倒壊させた1回目の土砂流出時の土砂量は3,200m³-2,180m³≒1,000m³と推計される。
