松山市緑町土砂災害対策技術検討委員会

第4回委員会資料

土砂流出の発生機構と素因・誘因について (1)第3回検討委員会までの基本事項の整理【松山市】

令和6年12月23日

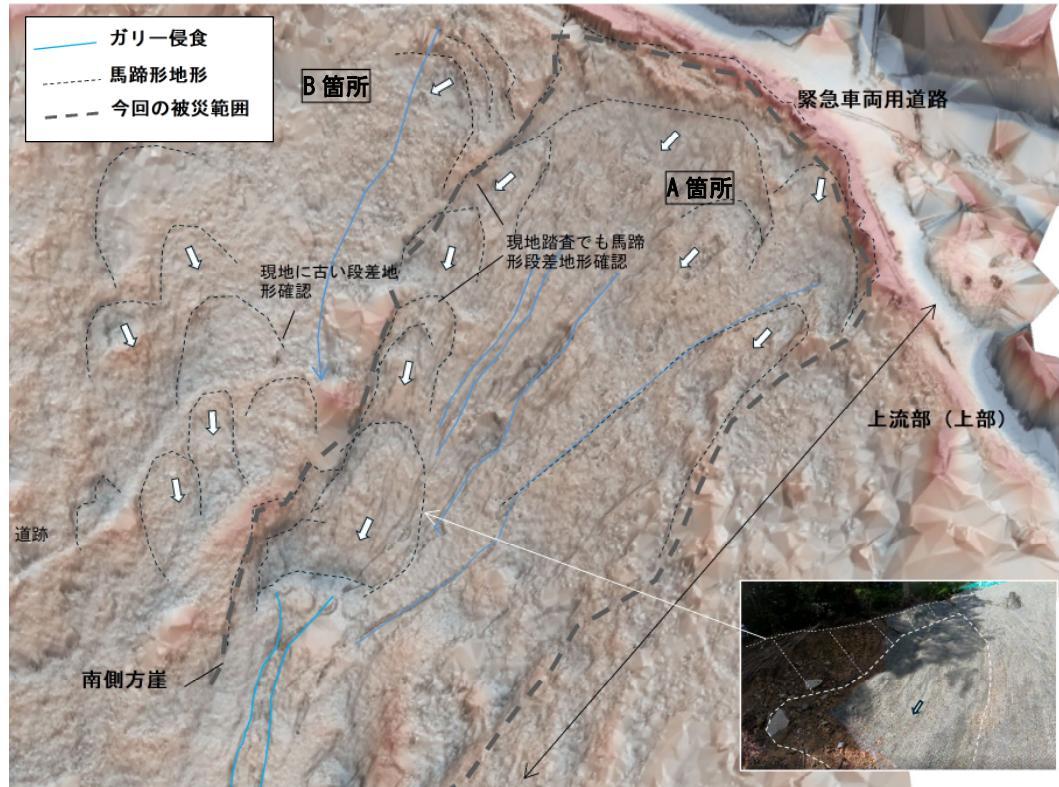
図 1.1-1 被災後の 3 次元地形図を用いた地形判読結果図 (被災後,応急復旧前の LP 測量成果による)

- ・ 図 1.1-1 に示す被災後の微地形判読図(応急復旧前の LP 測量による)では、A 箇所の緊急車両用道路直下斜 面は馬蹄形の崩壊地形を呈するものの、すべりに伴う"押し出し地形"(はらみだし)は確認されない。
- ・ 図 1.1-2 に示すように、ブルーシート下の斜面には"すべり面"(押し出しを伴う分離面)は確認されない。
- ・ 図 1.1-3 の被災前(7 月 9 日)と被災後(7 月 29 日)の比較写真に示すように、崩壊は SP9~SP28 では擁壁撤去 跡の擁壁基礎よりも下方斜面を頭部として発生しており、緊急車両用道路は擁壁基礎部を含めて落ち残って いる。ただし、SP28~SP34 範囲は、擁壁跡の基礎部分の幅約 1m 程度の土砂が流出している(後述図 2.5-1 に 示す)。

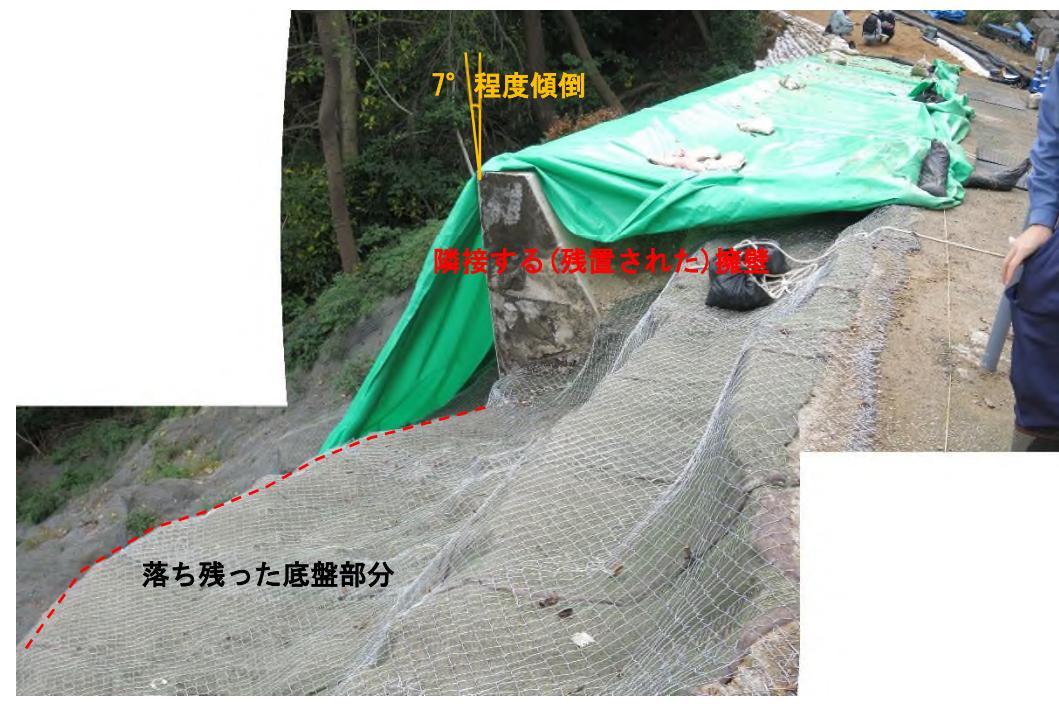
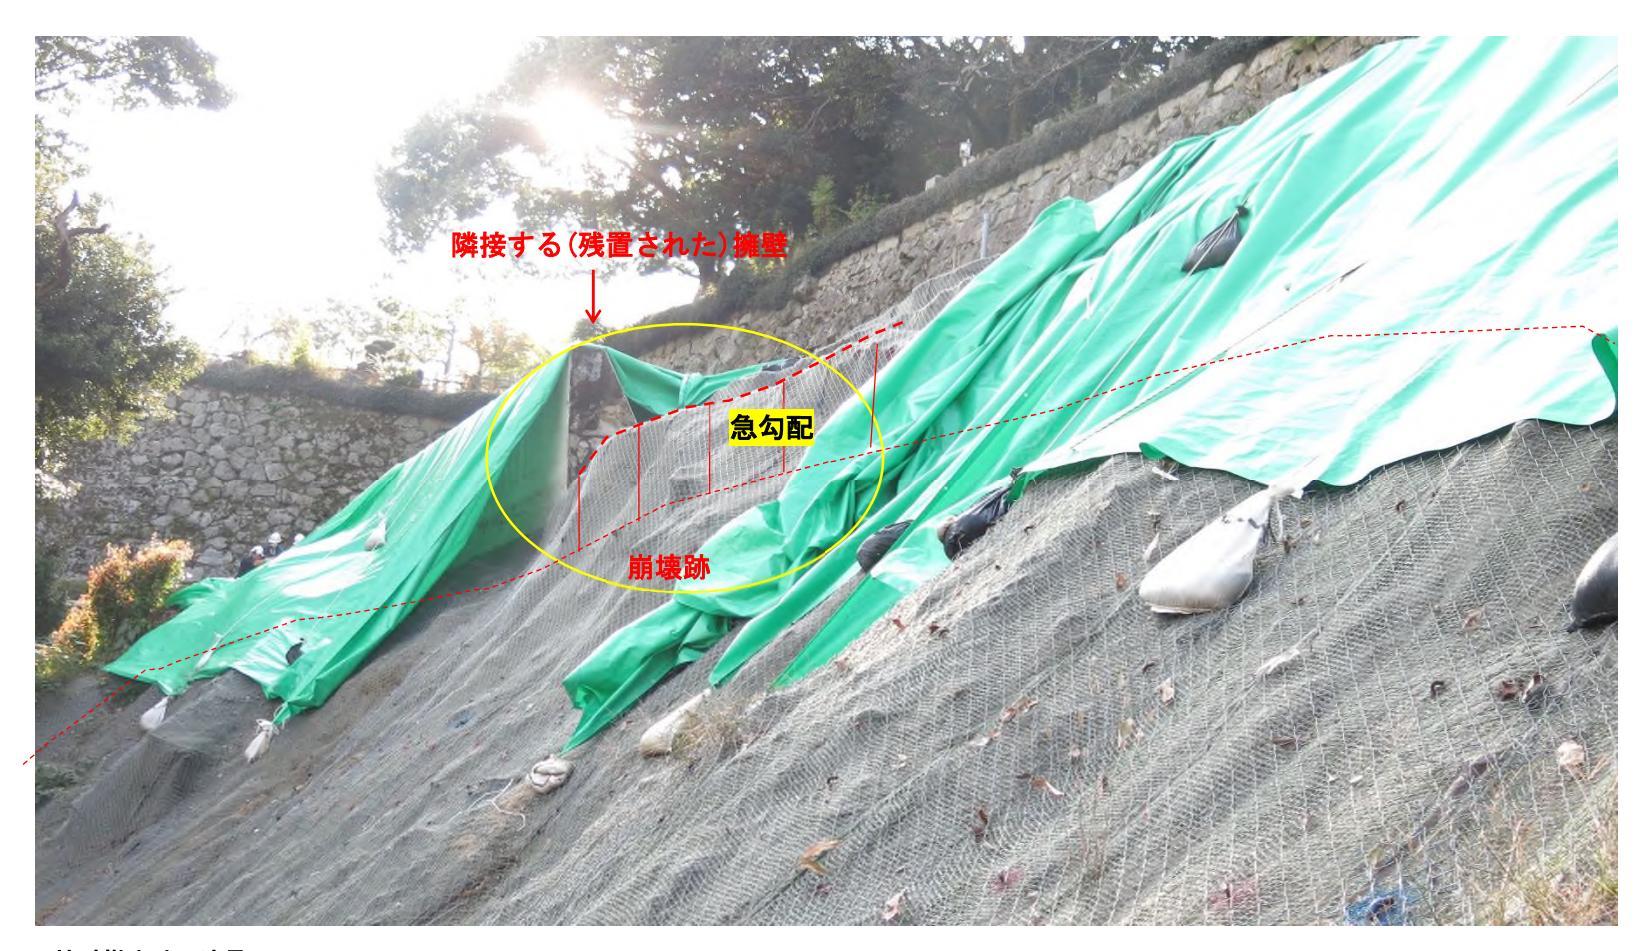
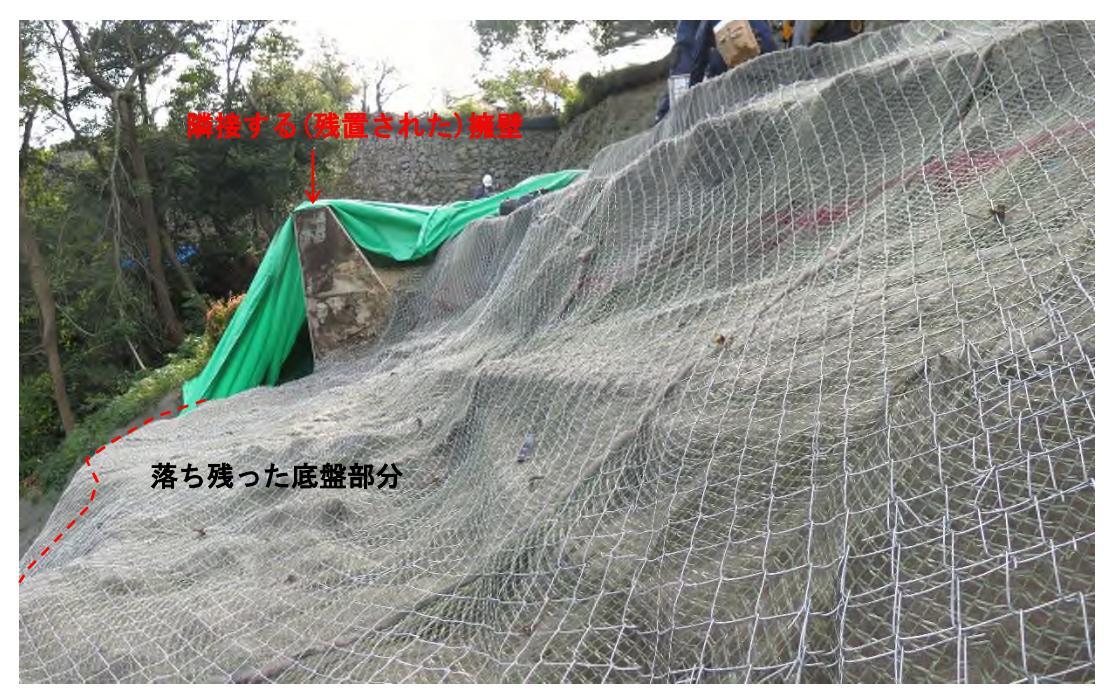
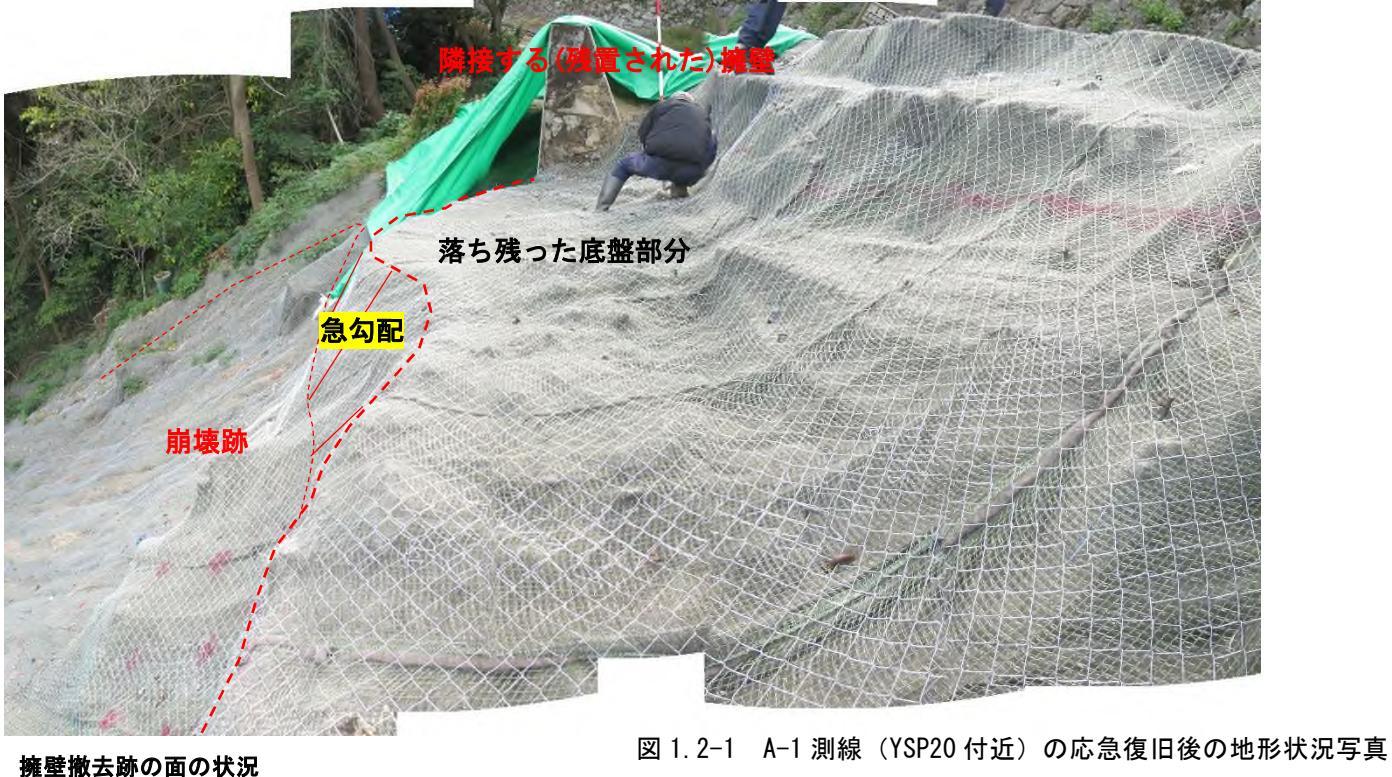
- 1回目の土砂流出(斜面崩壊)の主測線となる A-1 測線付近(道路構造では YSP20 測線付近) の地形を確認し、道路で生じた段差を伴う変形と斜面の関係を整理した(図1.2-1)。
- ・ 落ち残った底盤部分の谷側は急勾配をなしており、一見"はらみだし"地形に見える。
- ・ 上記箇所から連続する残置された擁壁は 7°程度、谷側に傾倒を示しており、その擁壁基礎 部分も、上記と同様にわずかに前面にはらんでいるように見える。しかし、擁壁撤去後の写 真(図 1.1-3)によると擁壁撤去後に既存かご枠分解し、中の礫を用いて平坦面に整形しな おしており、このときの施工時につくられた地形であると考えられる。
- ・ 上記より第3回委員会で仮定された上部円弧すべりに相当する"はらみだし"地形は、被災 後斜面では確認されていないと判断する。

擁壁撤去跡の遠景

擁壁撤去跡の状況

擁壁撤去跡の面の状況

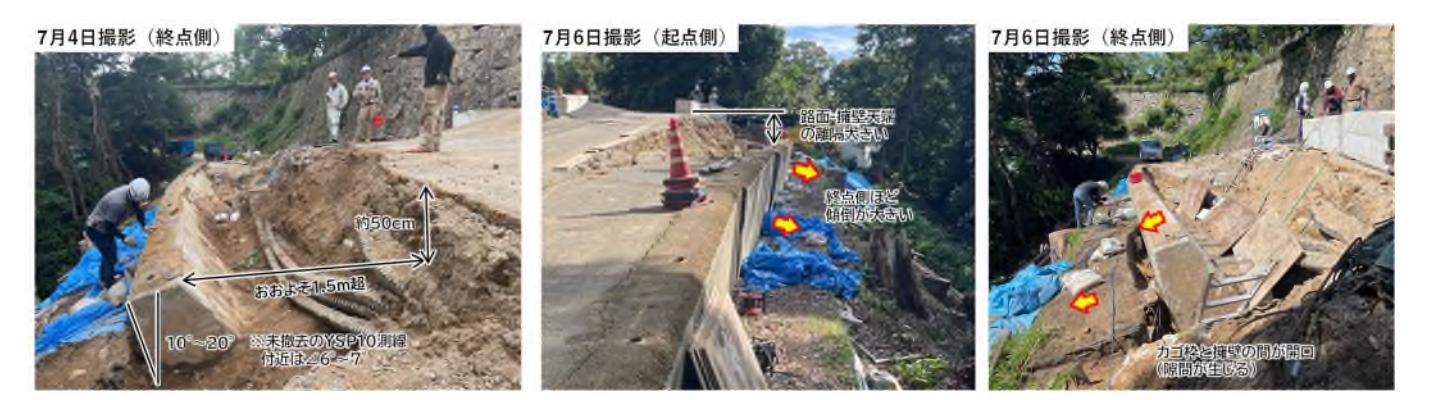
図 2.1-2 擁壁等撤去作業時の状況写真

・ 一方、土砂流出(斜面崩壊)発生前の 7/1~7/2 にかけて顕在化した路面変状(段差を伴うクラックの発生)は YSP20~YSP30にかけて特に顕著であり、7/2~7/6の期間で確認される擁壁の沈下・傾倒等といった異常もまた、 起点側から終点側にかけて大きい(図 2.1-2)。

- 図 2.1-2 の擁壁撤去作業時の状況写真や、図 2.3-1 で推定された沈下量をもとに推定した擁壁の変形形態を次 頁の図 2.3-2 に示す。
- ・ 路面に加えて擁壁自体が沈下し、かつ 10~20°程度の傾きで前面に傾倒する。また幅員は数 10cm 程度前面に移 動していると推定される。擁壁はカゴ枠と接することなく(数 10cmの隔離をもって)傾倒し、カゴ枠が擁壁に 押し込まれた様子は見られない。下方に傾倒しつつ沈下する擁壁・カゴ枠の形態から、道路構造が下方へ移動し た(擁壁・カゴ枠が下方に引きずられた)ことで生じた可能性があり、50cmの段差を伴う路面変状は、擁壁の沈 下・傾倒を伴う移動により生じた"引っ張り亀裂"であると判断した(図2.3-2)。
- なお、図 2.1-2 に示した擁壁の傾倒等を示す写真は、擁壁の撤去作業段階に撮影された写真であるため、撤去工 事の影響を反映している(重機の稼働等により傾倒が進んでいる)可能性がある。

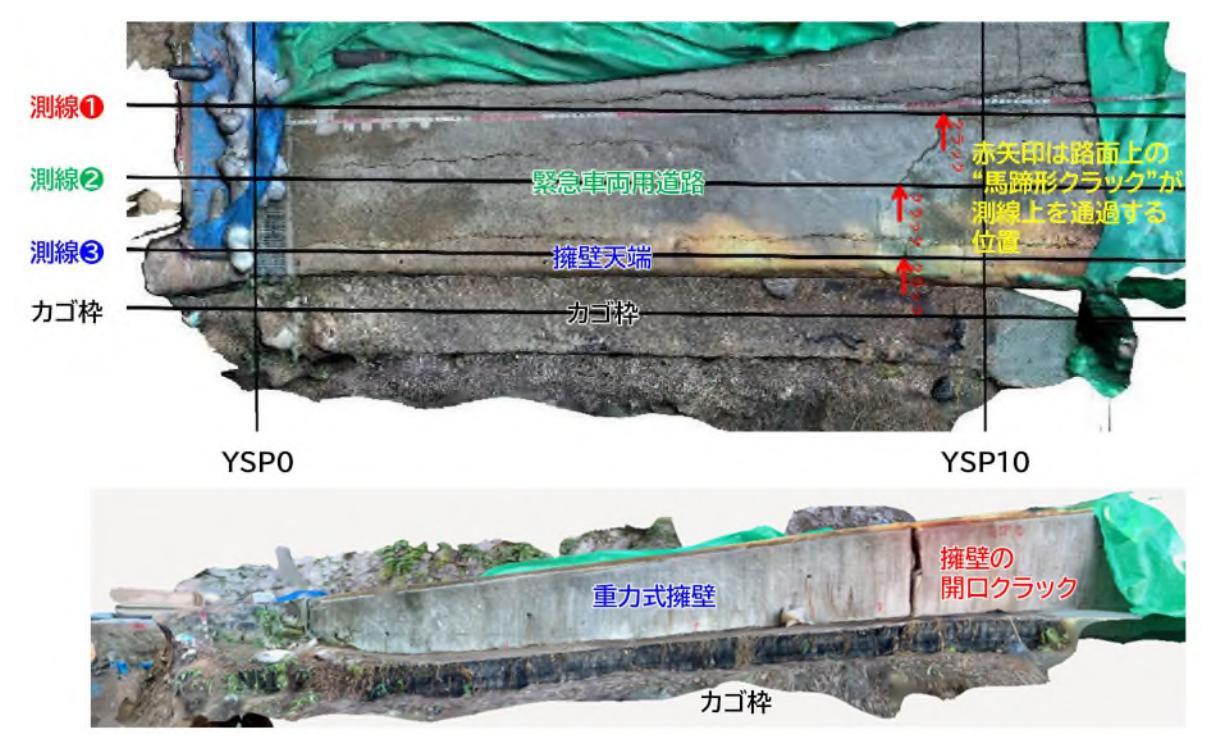
図 2.2-1 残置された擁壁区間における 3D 図化(簡易 LiDAR)

- 測線①(道路センター付近)、測線②および測線③(擁壁天端)、カゴ枠工それぞれの測線で計測された縦断の形 状を整理して図 2.2-2 に示す。路面・擁壁の縦断勾配はほぼ一定であるため、ここでは測線3の横軸 0.8m~7m 間の勾配を変形前の勾配と想定し、その差分から各測線における沈下の傾向を求めた。
- 結果、いずれも概ね"馬蹄形クラック"(擁壁の開ロクラック、図 2.2-1 参照)が通過する地点を境に終点側が 沈下する傾向を示しており、簡易計測の精度ではあるが、横軸11m地点の測線①で5.7cm、測線2で14.6cm、測 線8で8.5cmの沈下量が求められた(次頁:図2.2-2)。
- ・ また、カゴ枠は微細な凹凸(うねり)があるため、勾配による高さの差分を求めなかったが、擁壁の開口クラ ック付近から終点側にかけて縦断勾配が変化しており、擁壁等と同様に沈下していると考える。

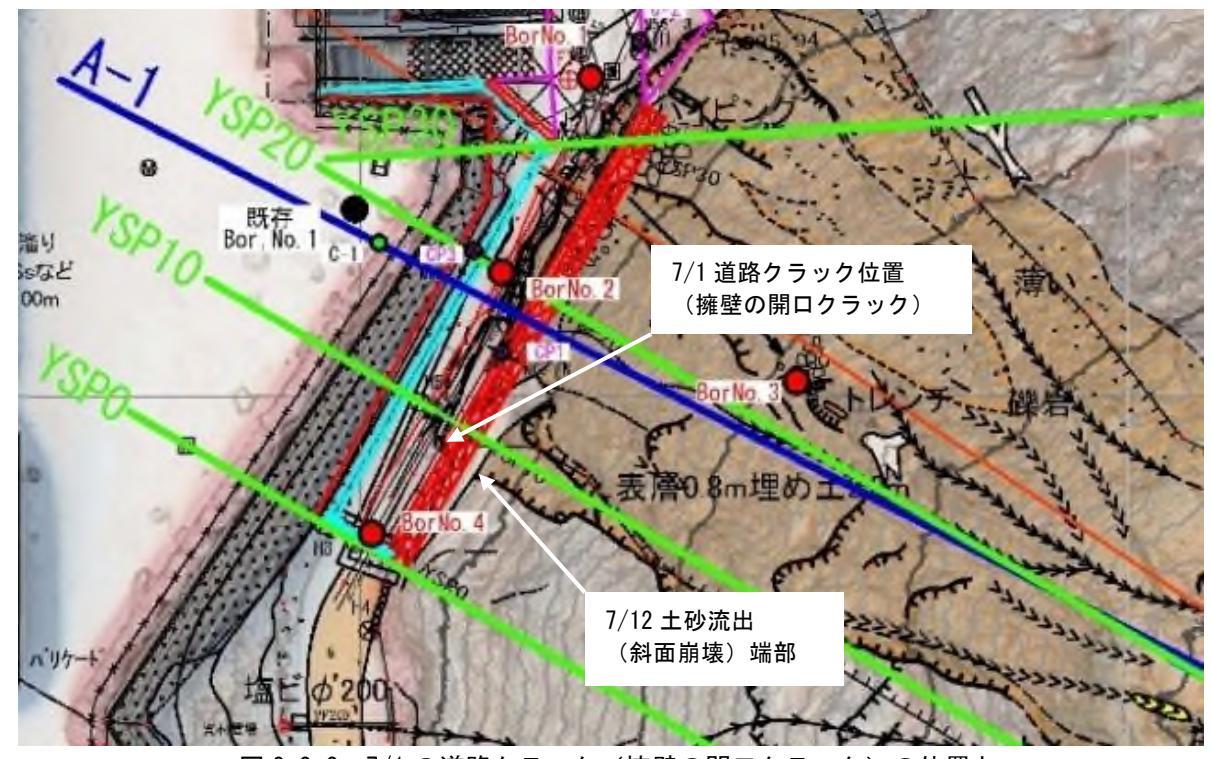
図 2.2-3 7/1 の道路クラック (擁壁の開ロクラック) の位置と 7/12 斜面崩壊の位置関係(右側方崖の通過位置と概ねー致する)

- ・ 馬蹄形クラック (擁壁の開ロクラック)は、図 2.1-2 の中央の写真でも確認されており、7/1~7/2 に発生した 50cm 程度の段差を伴う斜面変形(クリープ的変形)時に形成されたものである。
- このクラックの発生位置は、1回目の土砂流出(斜面崩壊)の側部の位置と概ね一致している(図2.2-3)。 すなわち、7/12に発生した土砂流出の右側方崖は、7/1~7/2の道路クラックを発生させた斜面変形の延長上に あり、少なくともこの位置では、7/1~7/2 に斜面変形(クリープ的変形)が活発化した範囲と同じ位置関係で 7/12に土砂流出が発生したことを示唆している。

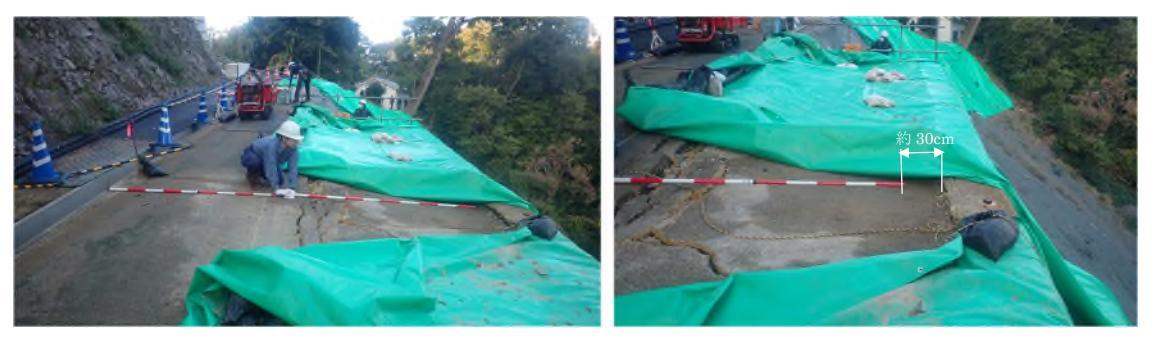
図 2.2-4 YSP10 測線における道路幅員(側溝水路肩~擁壁天端肩間)の計測結果

- 道路幅員を規定する側溝水路の肩部の位置が簡易レーザー測量では不鮮明で捉えきれなかったことから、図 2.2-4 に示す形で計測を行った。結果、計測した幅員は 4.31m(約 30cm 延伸)であった。
- 変状に伴う道路・擁壁肩の段差や擁壁の転倒(回転)に伴う天端の前出しの影響等も含む計測結果であるため、 実際の"水平移動距離"は 30cm よりも短い可能性があるものの、擁壁を含む道路構造が前面に 10cm オーダーで 移動していた可能性を示唆していると考える。

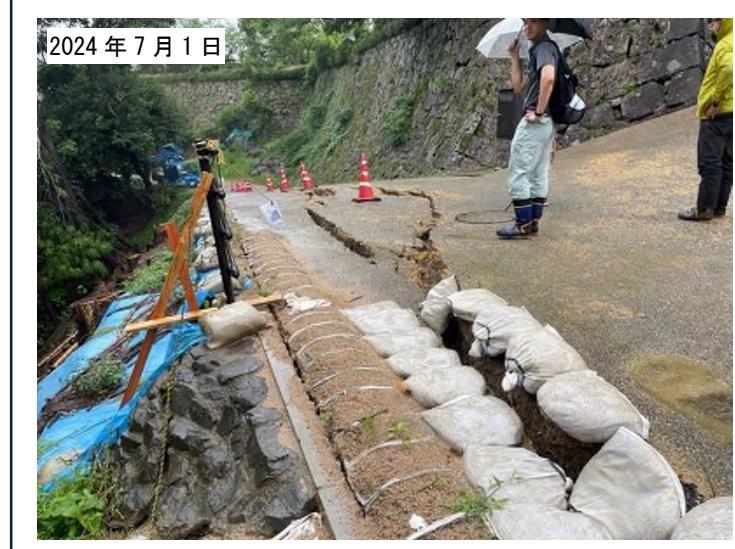
- ・ 2.3章において、2024年7月2日時点の緊急車両用道路の擁壁・路面の沈下量・変形形態を推定した。その後、 7月3日の応急対策(擁壁撤去)工事~擁壁が撤去されるまでの間の変状の進行の程度を把握するため、第1回委 員会配布資料等をもとに図 2.4-1~図 2.4-4 に道路写真を整理した。
- 道路の変状は7月1日~7月2日にかけて急激に進行し、7月2日には道路に約50cmの段差が生じた。
- ・ 擁壁の傾斜角度は、2017 年計測時に 4°谷側に傾倒(第2回委員会資料)しており、7月2日の擁壁傾倒は図 2.4-1の傾倒差を見ると、さらに数。(10°程度)傾倒したことが読み取れる(なお、残存している擁壁の傾斜 は7°。撤去した擁壁は、残存擁壁よりもさらに数°程度傾倒しているため、撤去前の傾斜は10°以上と想定し ている)。
- なお、第3回委員会資料の判断は道路上からの写真のみで行っているため、2017年の4°→2024年7月2日の 10°程度の動きが読み取れなかったため、「大きく傾動していない」としていたが、上記写真より、擁壁は7月 2日までに少なくとも数。は傾倒したと判断する。
- ・ ただし、道路沈下 50 cmは、擁壁の傾斜角度が数。程度では発生しないため、図 2.3-2 のように擁壁の斜め下へ の移動とそれに伴うわずかな擁壁傾動が発生したと判断した。
- 2024年7月3日に応急対応(擁壁撤去)工事が開始された。
- ・ 7月4日は、撤去前の擁壁が10°~20°程度までさらに傾倒しているように見えるが、図2.4-2の下段に示す逆 方向からの写真における擁壁のズレは、大きく傾斜角度が変化しているように見えない。そのため、詳細の数値 は計測データないため不明である。

道路クラック・段差、擁壁若干傾倒(2017 年に 4°傾倒確認 2024年7月1日以降さらに数。傾倒した可能性がある。)

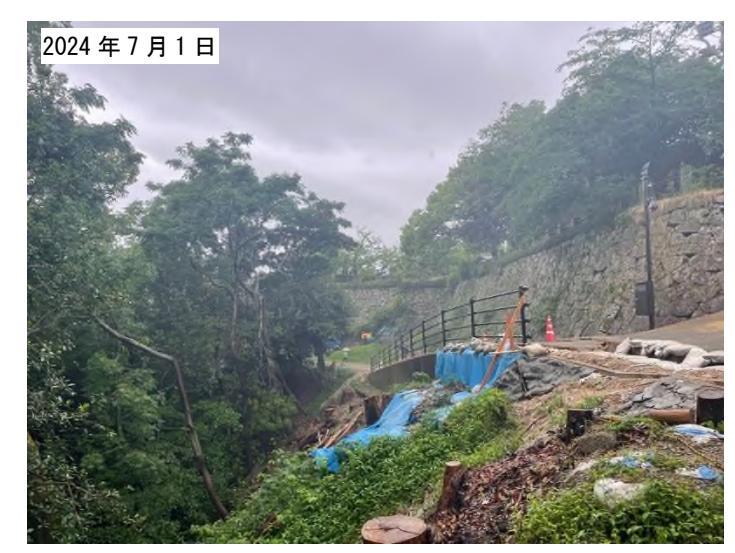
道路段差

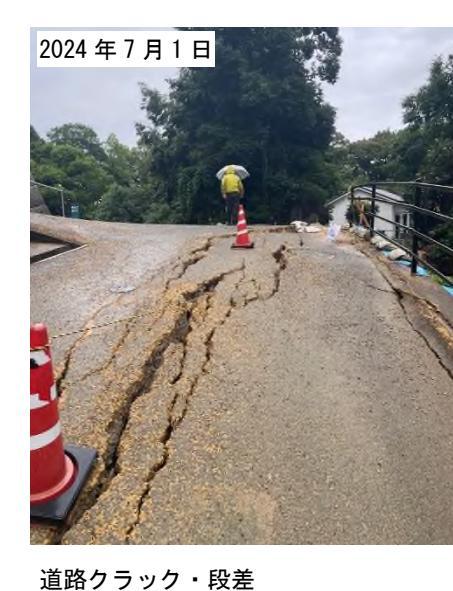
2024年7月1日

擁壁若干傾倒

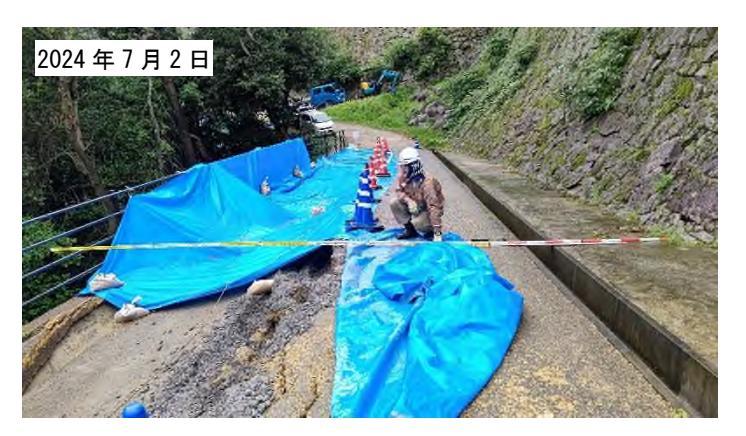
道路クラック・沈下

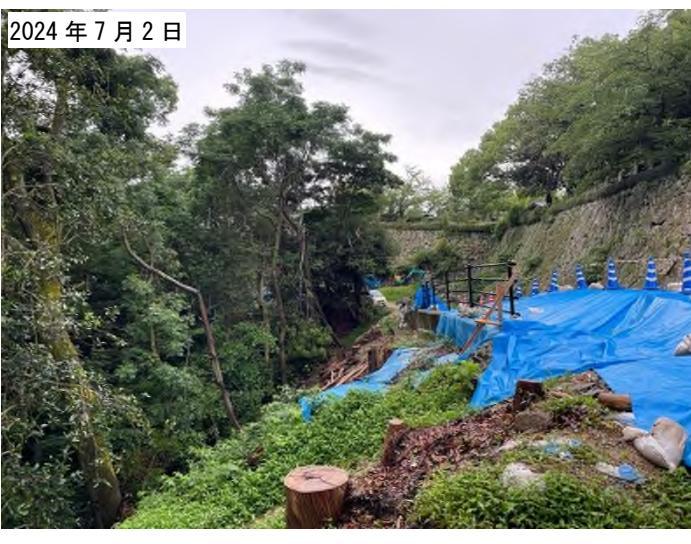
道路段差

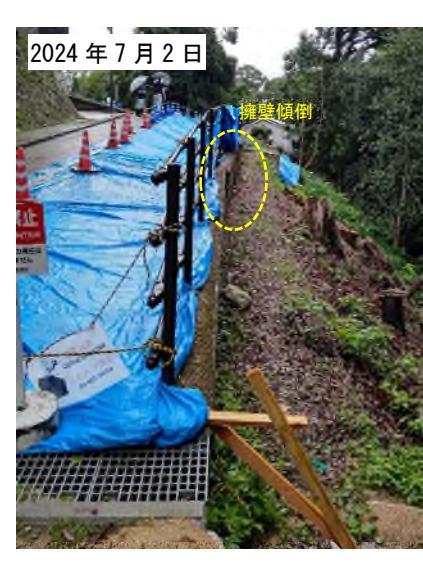
擁壁傾倒

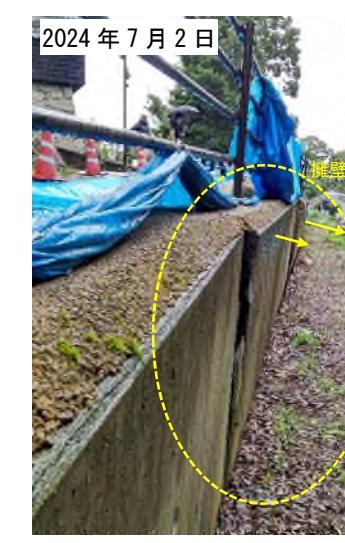
擁壁傾倒:2017 年に 4°以上傾倒。、被災後残 存擁壁(手前)は7°傾倒のため、撤去した擁 壁は10°以上程度傾倒していた可能性有

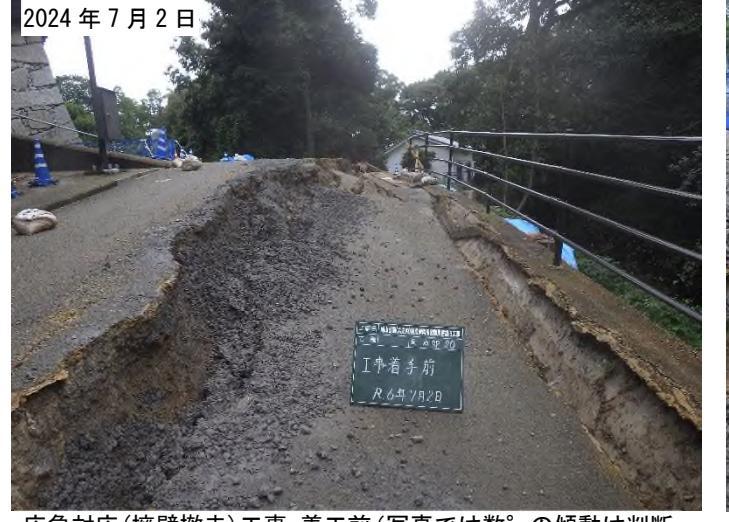
応急対応(擁壁撤去)工事 着工前(写真では数。の傾動は判断 できず)

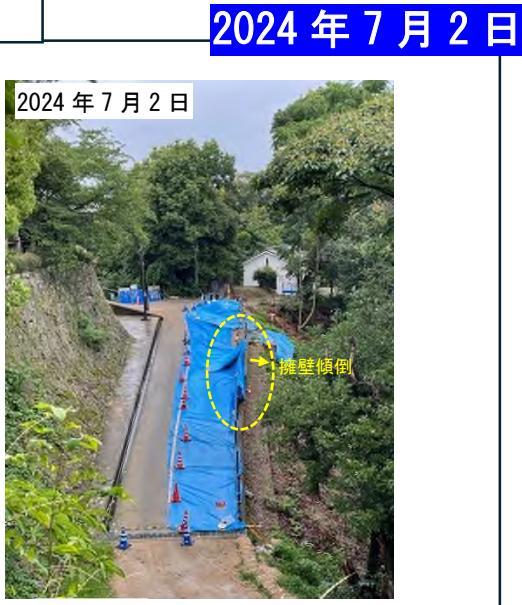
擁壁傾倒

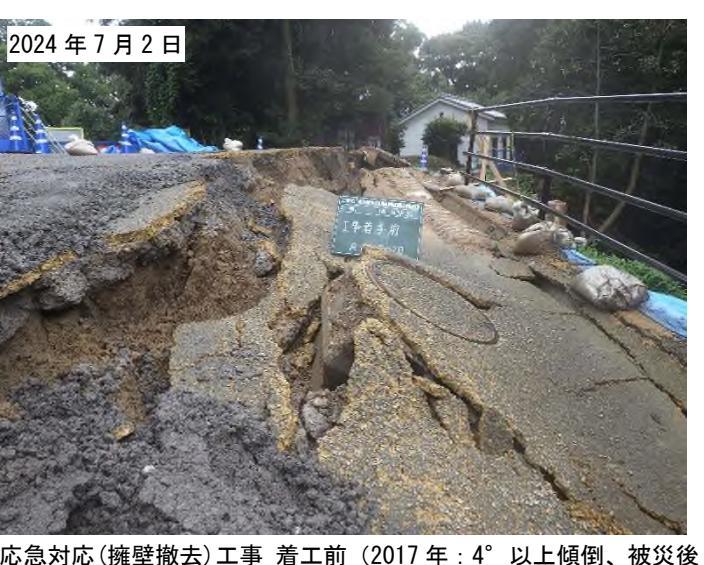
応急対応(擁壁撤去)工事 着工前(2017年:4°以上傾倒、被災後 未計測のため支柱傾斜角度に変化があるかは不明:10~20°程度)

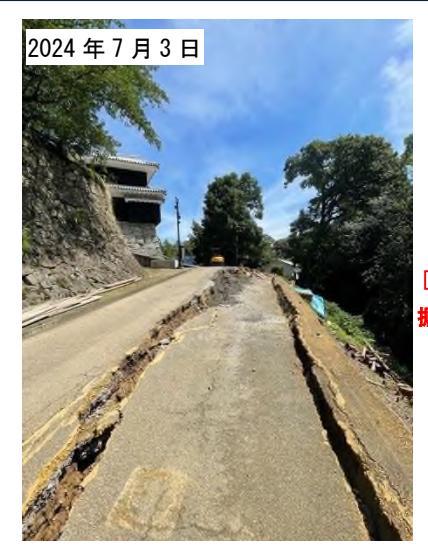
道路クラック・沈下、擁壁傾倒

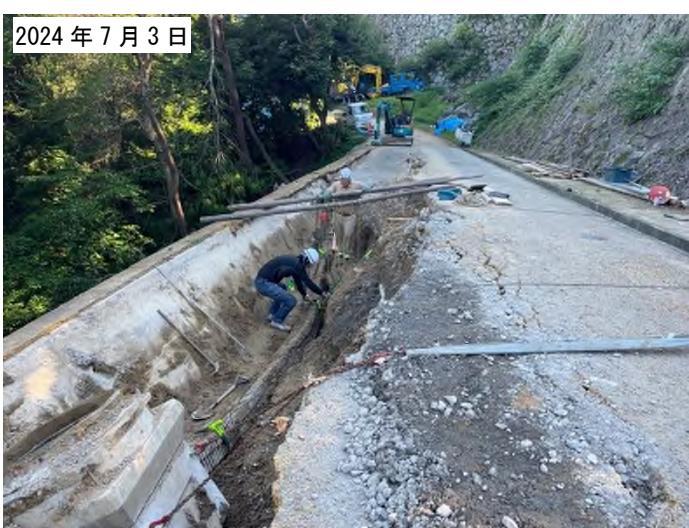
支柱撤去後の擁壁天端が谷側に傾倒している。傾斜変化は不明。

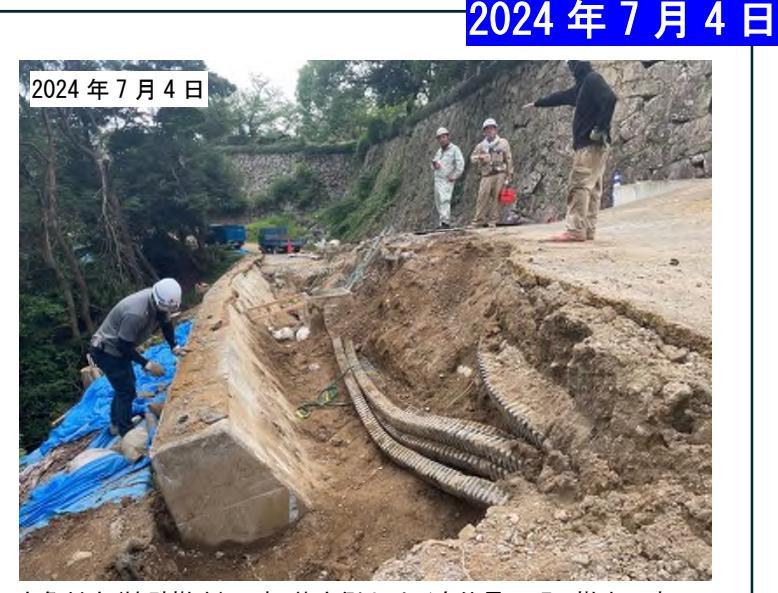
応急対応(擁壁撤去)工事 終点側より (変位量不明:撤去工事に 伴う傾動量は未計測)

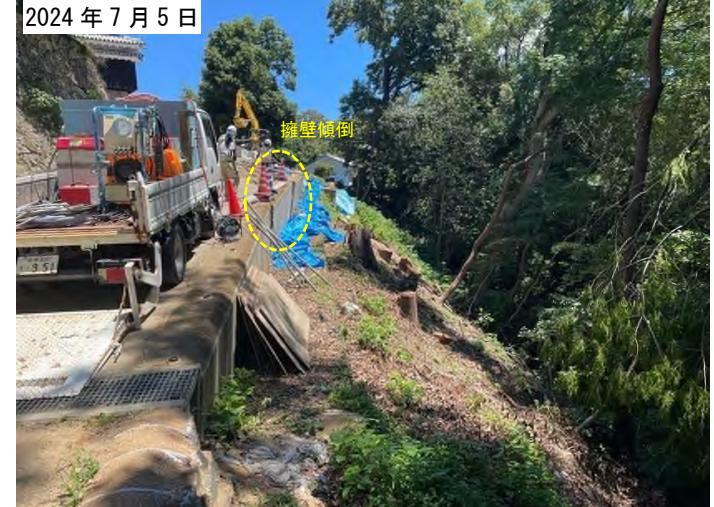
応急対応(擁壁撤去)工事 起点側より全景 残置した擁壁は 7/2 から擁壁傾倒状況に大きな変化なし

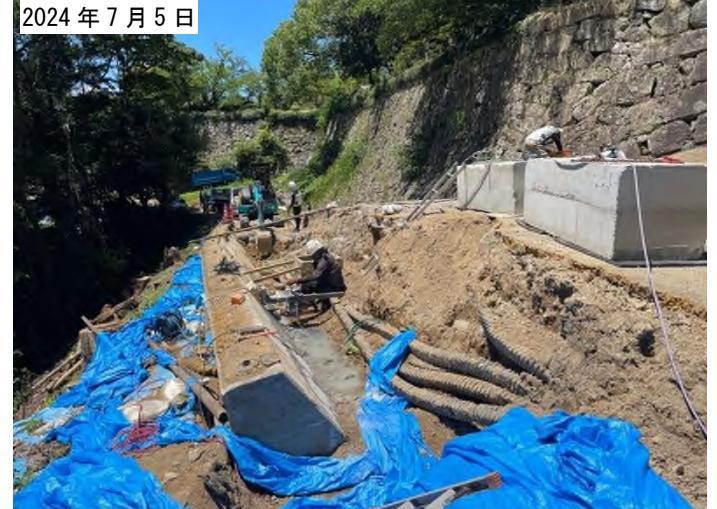
応急対応(擁壁撤去)工事 終点側より 7/4 から擁壁傾倒状況に大きな変化なし

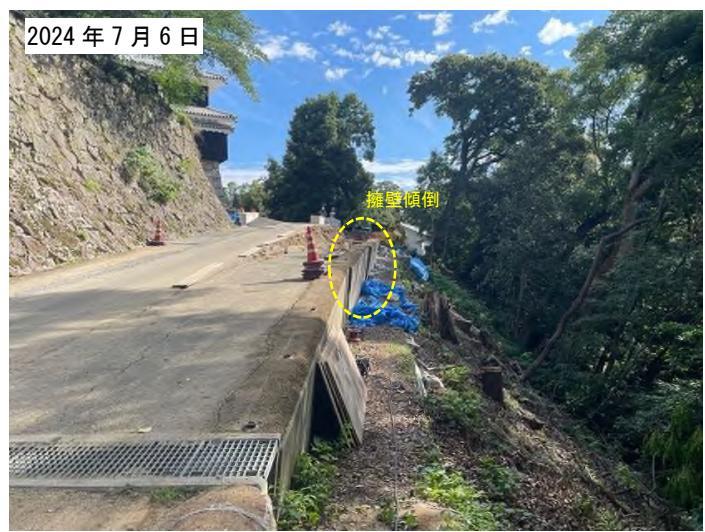
応急対応(擁壁撤去)工事 起点側より全景 7/5より擁壁傾倒状況に大きな変化なし

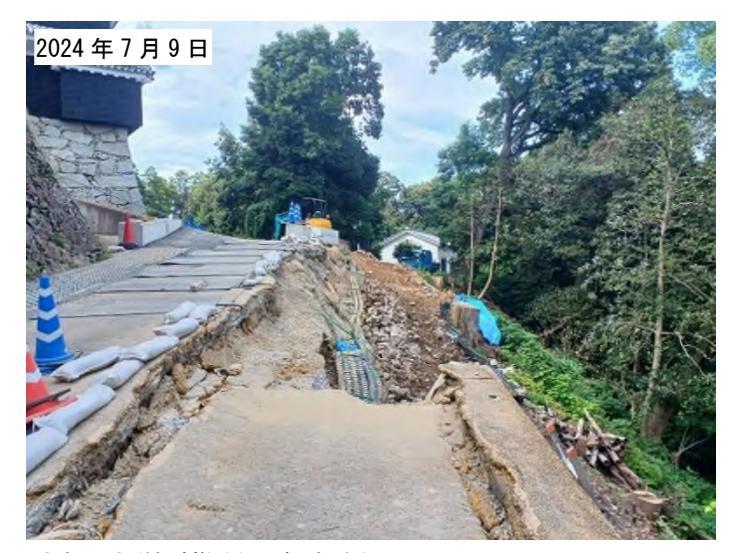
応急対応(擁壁撤去)工事 起点側より 7/8より道路クラック・段差に大きな変化なし

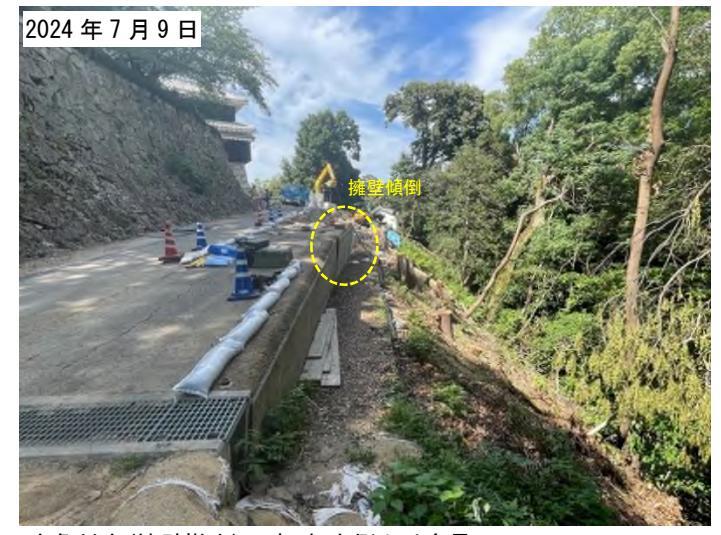
応急対応(擁壁撤去)工事 起点側より全景 7/8 から擁壁傾倒状況に大きな変化なし

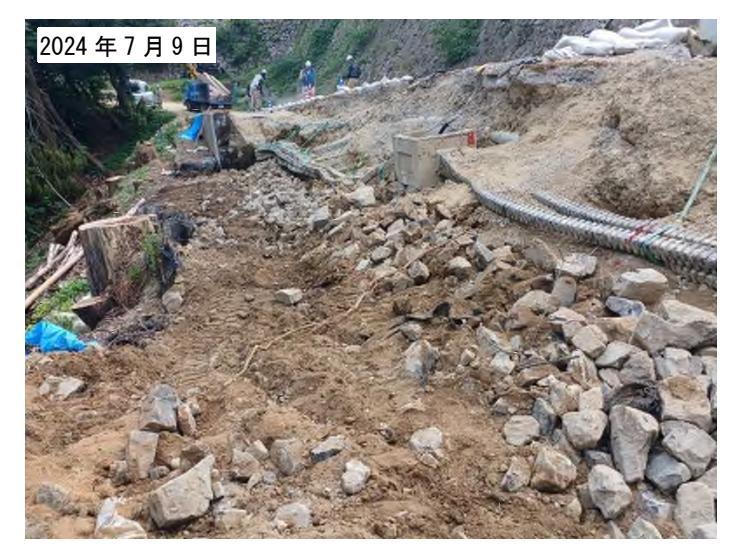
応急対応(擁壁撤去)工事 終点側より 擁壁撤去完了

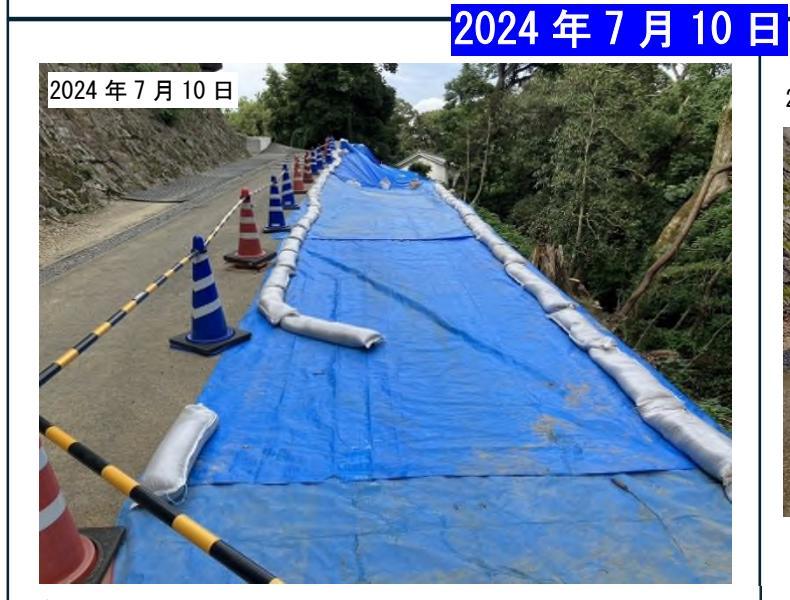
ブルーシート養生状況 起点側より 7/9 時点より一部土嚢置き換え

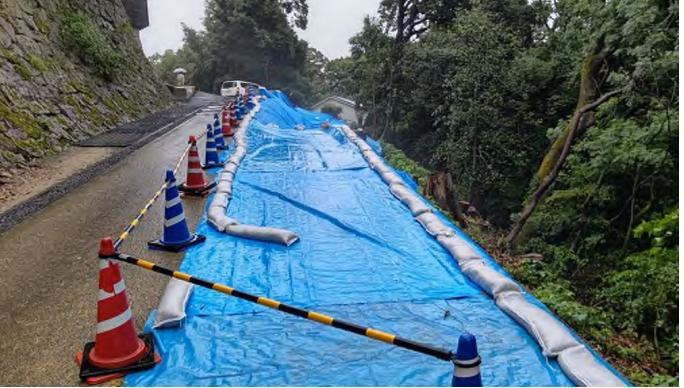
ブルーシート養生状況 起点側より 7/10 時点から特に変化なし

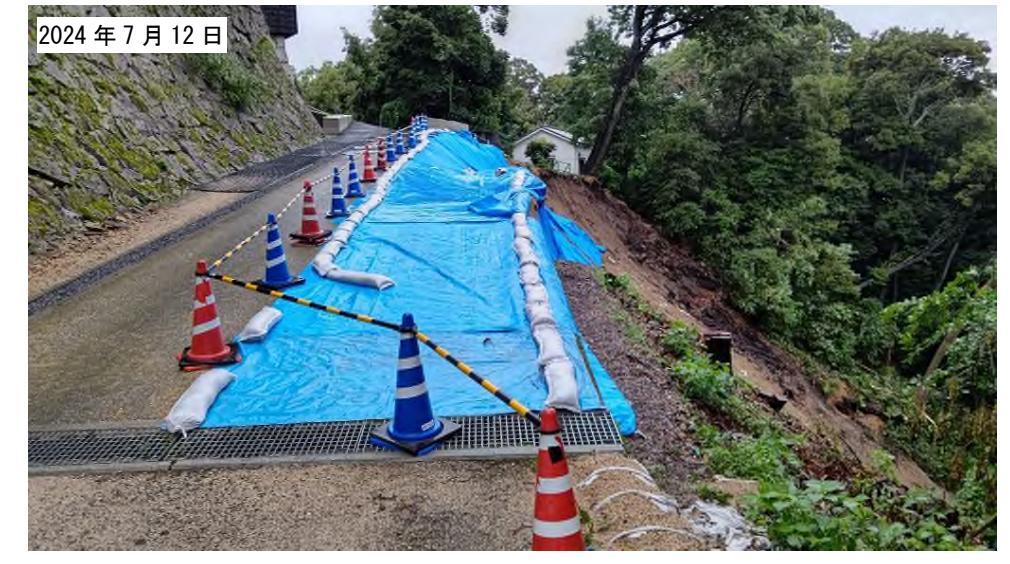
土砂流出(斜面崩壊)発生後 起点側は 7/11 時点から特に変化なし

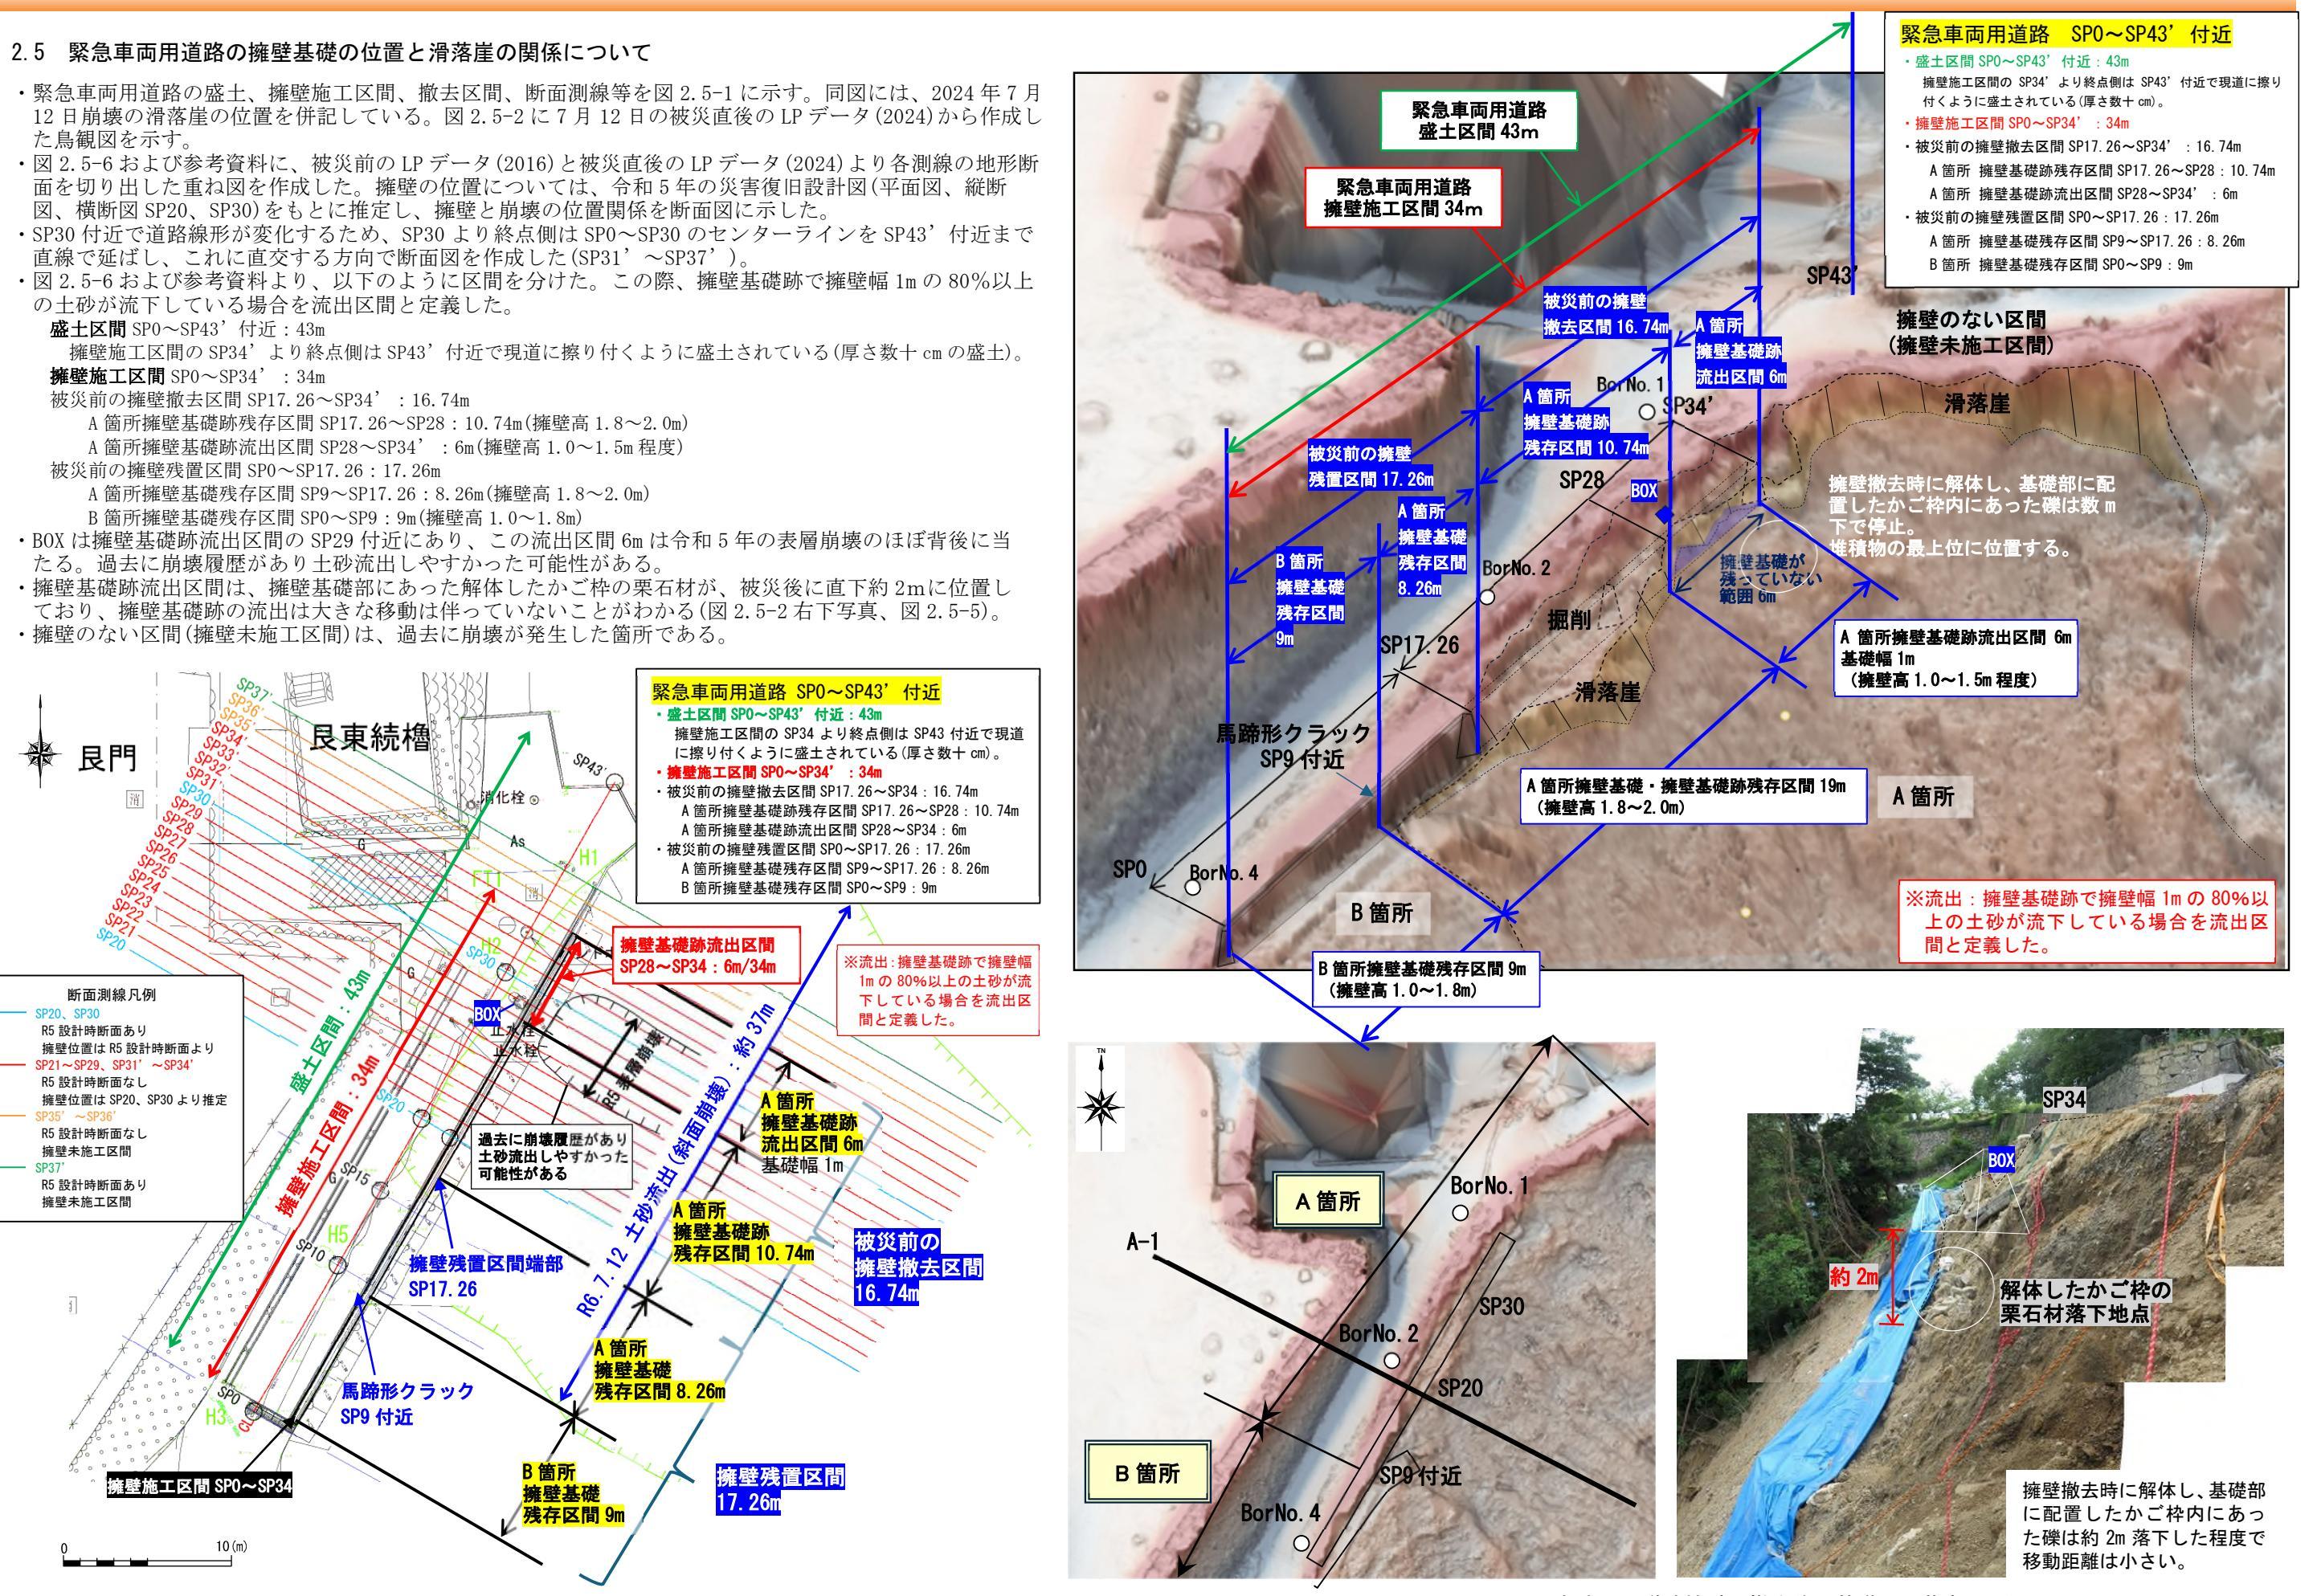
図 2.5-1 緊急車両用道路擁壁の施工範囲と断面測線図

• A 箇所の斜面崩壊は、道路擁壁や盛土が施工されていない区間では、道路法肩まで 達している。一方、道路擁壁区間(SP0~34)のうち、SP0~SP28 区間は、擁壁基礎 及び撤去すみの擁壁基礎跡の下方斜面から崩壊している。SP28~SP34 区間は、擁壁 基礎跡の幅1m程度の土砂が流出しているが、その土砂は2m程度下方で停止して おり、崩壊の後期に発生したものと判断している(図2.5-1参照)。地質断面図か ら、緊急車両用道路直下の斜面崩壊により流出した土層はⅡ層(捨土層)主体であ り、その下位(背面)に分布するⅢ層(整地層)は、崩壊・流出していないことが わかる (図 3.2-5 右③)。
